บทที่ 2

ผลการดำเนินการตามมาตรการป้องกันและแก้ไขผลกระทบสิ่งแวดล้อมของโครงการในระยะดำเนินการ

ผลการดำเนินการตามมาตรการป้องกันและแก้ไขผลกระทบสิ่งแวดล้อมของโครงการ โรงแรม จันทรีภิรมย์ ในระยะดำเนินการ แสดงดังตารางที่ 2.1 ตารางที่ 2.1 แบบรายงานผลการปฏิบัติตามมาตรการป้องกัน และแก้ไขผลกระทบสิ่งแวดล้อมของ โครงการ โรงแรม จันทรีภิรมย์

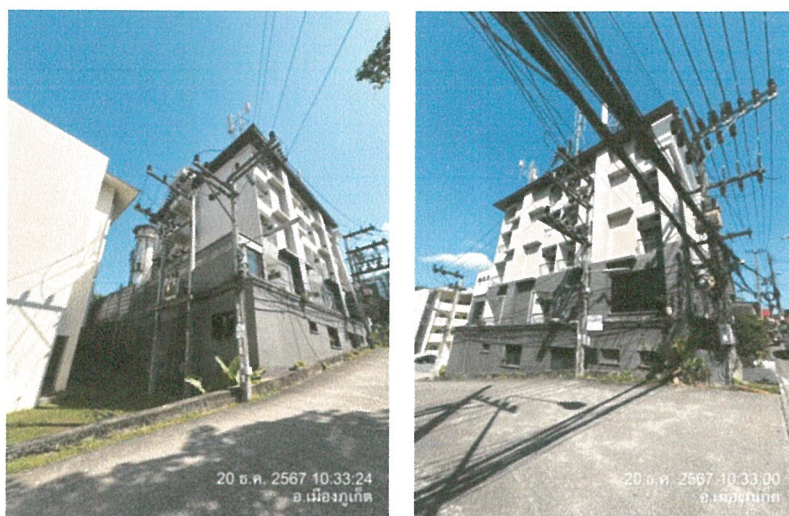
รูปภาพที่ 2.1 รูปภาพภายนอกโครงการ

1. ทรัพยากรดิน และการชะล้างพังทลายของดิน (1) ในส่วนการป้องกันการเปลี่ยนแปลงคุณสมบัติของดิน จาก การนำดินจากแหล่งอื่นมาใช้ในงาน landscape การณี จาเป็น โครงการจะต้องกำชับผู้รับเหมาให้มีการคัดเลือก ที่ดินที่มีคุณภาพดี ไม่มีเศษหิน หรือพันธุ์พืชอื่นๆ ปนมาด้วย	- โครงการได้ปฏิบัติตามการป้องกันการเปลี่ยนแปลง คุณสมบัติของดิน โดยกำชับผู้รับเหมาให้มีการคัดเลือกที่ดิน ที่มีคุณภาพดี ไม่มีเศษหิน หรือพันธุ์พืชอื่นๆ ปนมาด้วย	-	รูปภาพที่ 2.1 รูปภาพภายนอก โครงการ

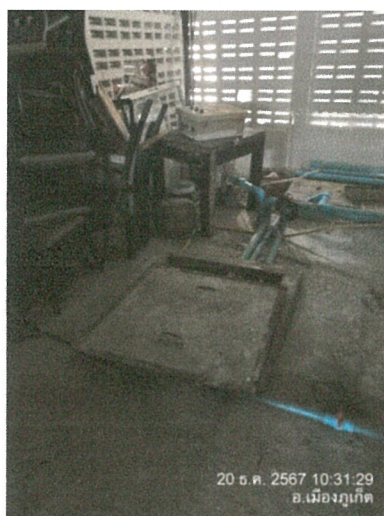
2. คุณภาพอากาศ - ไม่มีมาตรการกำหนด	ไม่ได้กำหนดมาตรการ -	-	-
3. คุณภาพน้ำ (1) จัดให้มีการติดตั้งระบบบำบัดน้ำเสียรวมที่เป็นถังบำบัดน้ำ เสียสำเร็จรูป คือ ระบบเกราะ-กรองไร้อากาศบำบัดน้ำเสีย ในชั้นต้น และมีระบบบำบัดน้ำเสียขั้นที่สองเป็นระบบเติม อากาศแบบมีตัวกลางยัดเกาะ (Fix Film Aeration) ที่มี ประสิทธิภาพในการบำบัดน้ำเสียได้ตามมาตรฐานคุณภาพ น้ำทิ้งอาคารประเภท ค (BOD <sub>out</sub> ไม่เกิน 40 มิลลิกรัม/ลิตร) รายละเอียดมีดังนี้	- โครงการมีการติดตั้งระบบบำบัดน้ำเสีย ไร้อากาศที่มีการ กำหนด และมีเจ้าหน้าที่ฝ่ายช่างดำเนินการตรวจสอบการ ทำงานอยู่เป็นประจำ ตลอดระยะเวลาที่เปิดดำเนินการ เพื่อให้ประสิทธิภาพในการบำบัดน้ำเสียเป็นไปตามที่ ออกแบบไว้	-	รูปภาพที่ 2.2 ระบบบำบัดน้ำเสีย

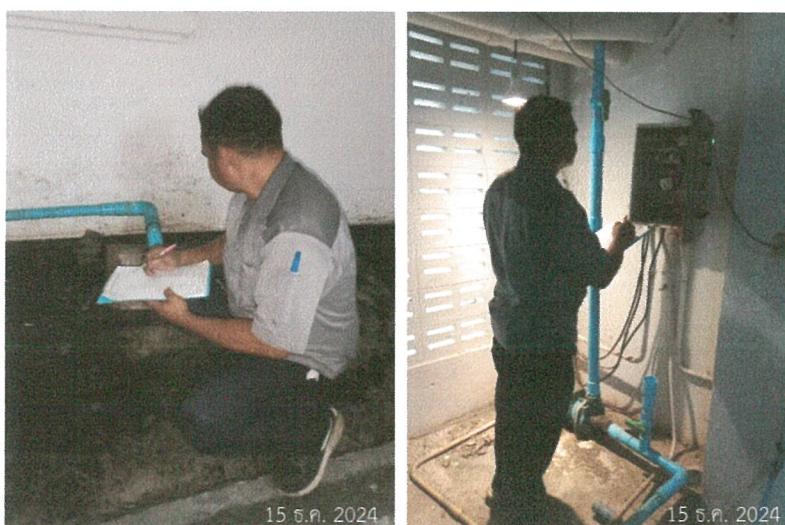
รูปภาพที่ 2.3 การตรวจเช็คระบบบำบัดน้ำเสีย

มาตรการป้องกันและแก้ไขผลกระทบสิ่งแวดล้อม	ผลการปฏิบัติตามมาตรการป้องกันและแก้ไขผลกระทบสิ่งแวดล้อม ช่วงดำเนินการ	ปัญหา อุปสรรค ที่ไม่สามารถปฏิบัติตามมาตรการและแนวทางแก้ไข	อ้างอิง
<p>3. คุณภาพน้ำ (ต่อ)</p> <p><input type="checkbox"/> เลือกใช้ถังบำบัดน้ำเสียรวมที่มีระบบเกราะ-การองรั่ว อากาศ และระบบเติมอากาศแบบมีตัวกลางยึดเกาะ (Fix Film Aeration) รุ่น AT-70 จำนวน 3 ชุด น้ำทิ้งที่ผ่านระบบฯ จะมีค่า BOD ไม่เกิน 20 มิลลิกรัม/ลิตร</p> <p>(2) จัดให้มีวิศวกรสุขาภิบาลและช่างเทคนิคที่มีความชำนาญ วัสดุแล ควบคุม และปรับปรุงคุณภาพระบบบำบัดน้ำเสีย ให้มีประสิทธิภาพที่อยู่ตลอดเวลา และตลอดระยะเวลาเปิดดำเนินการ</p> <p>(3) จัดให้มีการตรวจสอบประสิทธิภาพ และสภาพการทำงาน หัวไปของระบบบำบัดน้ำเสีย ในกรณีที่มีระบบบำบัดน้ำเสีย เกิดการเสียหายหรือมีอุปกรณ์ขัดข้องให้โครงการรีบ ดำเนินการแก้ไขทันที ตลอดจนระยะเวลาเปิดดำเนินการ</p> <p>(4) จัดให้มีการสุบตะกอนในถังเกราะของระบบบำบัดน้ำเสีย รวมไปกำจัดอย่างสม่ำเสมอ เพื่อรักษาประสิทธิภาพของ ระบบ อย่างน้อย 7.78 ปี/ครั้ง ตลอดจนระยะเวลาเปิด ดำเนินการ โดยขอความอนุเคราะห์จากเทศบาลตำบลกะเบ็ด รนเข้ามาดำเนินการสุบกากตะกอนตลอดระยะเวลาเปิด ดำเนินการ</p>	<p>-โครงการมีเจ้าหน้าที่ฝ่ายช่างดำเนินการตรวจสอบการทำงาน ของระบบบำบัดน้ำเสียอยู่เป็นประจำ ตลอด ระยะเวลาที่เปิดดำเนินการ</p> <p>-โครงการมีเจ้าหน้าที่ฝ่ายช่างดำเนินการตรวจสอบการทำงาน ของระบบบำบัดน้ำเสียอยู่เป็นประจำ ตลอด ระยะเวลาที่เปิดดำเนินการ เพื่อให้ประสิทธิภาพในการ บำบัดน้ำเสียเป็นไปตามที่ออกแบบไว้</p> <p>- โครงการมีช่างคอยดำเนินการตรวจสอบปริมาณของ ตะกอน หากมีปริมาณมากจะดำเนินการติดต่อดูแลสิ่ง ปฏิกลเข้ามาดำเนินการสูบตะกอนโดยทันที</p>	<p>-</p> <p>-</p> <p>-</p>	<p>รูปภาพที่ 2.3 การตรวจเช็คระบบ บำบัดน้ำเสีย</p> <p>รูปภาพที่ 2.3 การตรวจเช็คระบบ บำบัดน้ำเสีย</p>

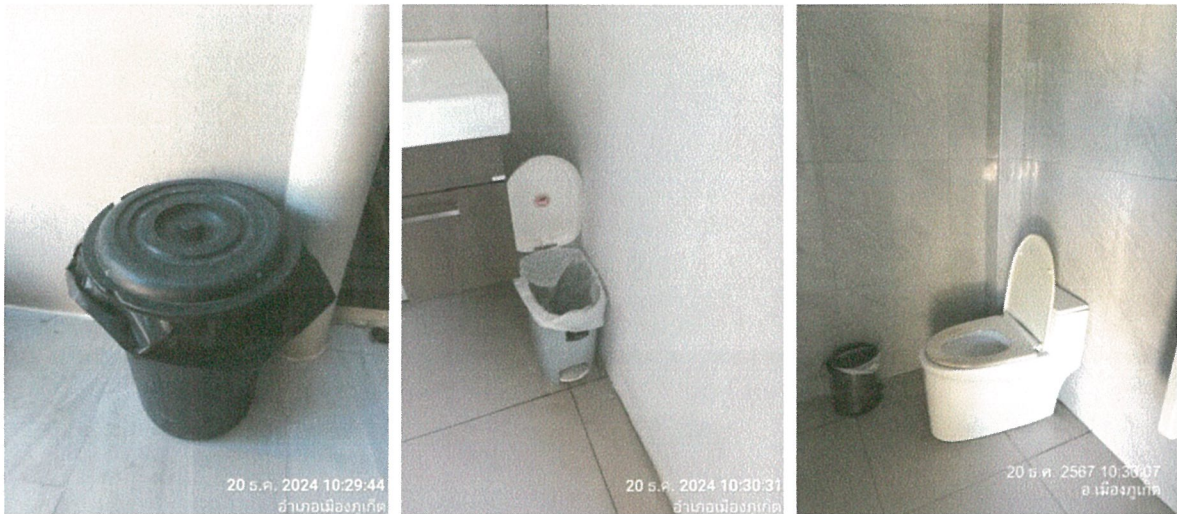
<b>5. การกำจัดมูลฝอยและสิ่งปฏิกูล</b> (1) จัดให้มีถังรองรับขยะเปียกและขยะแห้ง ขนาด 10 ลิตร อย่างละ 1 ถึง ในแต่ละห้องพัก ซึ่งสามารถรองรับขยะได้ประมาณ 2 วัน	- โครงการจัดให้มีถังรองรับมูลฝอยขนาด 10 ลิตร จำนวน 2 ถัง ภายในห้องพักแต่ละห้อง โดยจัดวางในห้องน้ำ 1 ถัง และภายในห้อง 1 ถัง ซึ่งสามารถรองรับมูลฝอยได้เพียงพอ	-	รูปภาพที่ 2.4 ถังรองรับขยะภายในโครงการ

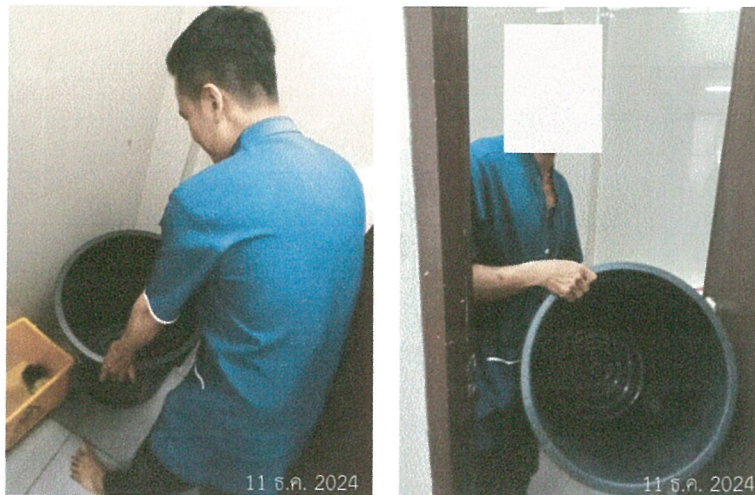
รูปภาพที่ 2.7 ทำความสะอาดถังรองรับขยะ

มาตรการป้องกันและแก้ไขผลกระทบสิ่งแวดล้อม	ผลการปฏิบัติตามมาตรการป้องกันและแก้ไขผลกระทบสิ่งแวดล้อม ช่วงดำเนินการ	ปัญหา อุปสรรค ที่ไม่สามารถปฏิบัติ ตามมาตรการและแนวทางแก้ไข	อ้างอิง
<p>5. การกำจัดมูลฝอยและสิ่งปฏิกูล (ต่อ)</p> <p>(2) จัดเตรียมถังขยะเปียก ขยะแห้ง และถังสำหรับขวดและ กระป๋อง ขนาด 50 ลิตร/ถัง อย่างละ 1 ถึง บริเวณส่วนต้อนรับ</p> <p>(3) จัดเตรียมถังขยะเปียก ขยะแห้ง และขยะประเภทที่นำ กลับมาใช้ประโยชน์ใหม่ได้ เช่น ขวด กระป๋อง ทุกครั้ง ก่อนการเก็บขยะในแต่ละส่วน เพื่อไปเก็บรวบรวมไว้ยัง ห้องพักขยะรวมทุกวัน</p> <p>(4) จัดให้มีที่พักขยะรวม ขนาด 200 ลิตร อยู่บริเวณทางเข้า- ออกด้านหน้าโครงการที่อยู่ติดกับถนนปฎัก (ตะวันออก) โดยแยกเป็นถังขยะเปียก ถังขยะแห้งและถังสำหรับขวด และกระป๋อง อย่างละ 1 ถึง สามารถรองรับขยะได้ ประมาณ 1.5 วัน</p> <p>(5) ตรวจสอบไม่ให้มีขยะตกค้างภายในโครงการ หากพบว่ามี ขยะตกค้างให้รีบแจ้งทางเทศบาลตำบลนครน่วมเข้ามาทำ การเก็บขนนำไปกำจัดทันที</p> <p>(6) ตรวจสอบถังขยะขนาดต่างๆ ที่ใช้ในโครงการและที่พัก ขยะรวมให้มีสภาพดีอยู่เสมอ หากมีการฟุร่อนและชำรุด ต้องรีบดำเนินการแก้ไขทันที</p> <p>(7) จัดให้มีพนักงานทำความสะอาดที่พักขยะรวมทุกครั้ง หลังจากการเก็บขยะของเทศบาลตำบลนครน่วม</p>	<p>สิ่งแวดล้อม ช่วงดำเนินการ</p> <p>-โครงการมีการจัดเตรียมถังรองรับขยะแบบแยกประเภทไว้ ภายในพื้นที่โครงการ แยกเป็นขยะเปียก ขยะแห้ง ขยะรีไซเคิล และขยะอันตรายขนาด 50 ลิตร/ถัง อย่างละ 1 ถึง</p> <p>-โครงการมีการจัดเตรียมถังรองรับมูลฝอยแบบแยกประเภทไว้ภายในพื้นที่โครงการ และมีเจ้าหน้าที่ทำการคัดแยกมูลฝอยจากต้นทาง ก่อนนำใส่ถุงดำมาวางพักไว้ยังจุดพักมูลฝอยรวมของโครงการ</p> <p>-โครงการมีการจัดเตรียมถังรองรับมูลฝอยแบบแยกประเภทไว้ภายในพื้นที่โครงการ และมีเจ้าหน้าที่ทำการคัดแยกมูลฝอยจากต้นทาง ก่อนนำใส่ถุงดำมาวางพักไว้ยังจุดพักมูลฝอยรวมของโครงการ</p> <p>-โครงการมีเจ้าหน้าที่ตรวจสอบขยะตกค้าง และจะมีการประสานงานให้ทางเทศบาลตำบลนครน่วมเข้ามาทำการเก็บขนนำไปกำจัดขยะทุกวัน</p> <p>-โครงการมีเจ้าหน้าที่คอยดำเนินการตรวจสอบสภาพของถังรองรับขยะให้มีสภาพดี ล้างทำความสะอาดถังรองรับขยะทุกครั้งที่มีการเก็บขนมูลฝอย</p> <p>-โครงการมีเจ้าหน้าที่คอยดำเนินการทำความสะอาดถังรองรับขยะ ทุกครั้งที่มีการเก็บขนมูลฝอย</p>	<p>-</p> <p>-</p> <p>-</p> <p>-</p> <p>-</p> <p>-</p>	<p>รูปภาพที่ 2.5 ถังขยะแยกประเภท</p> <p>รูปภาพที่ 2.6 คัดแยกขยะ</p> <p>รูปภาพที่ 2.6 คัดแยกขยะ</p> <p>รูปภาพที่ 2.7 ทำความสะอาดถังรองรับขยะ</p> <p>รูปภาพที่ 2.7 ทำความสะอาดถังรองรับขยะ</p>

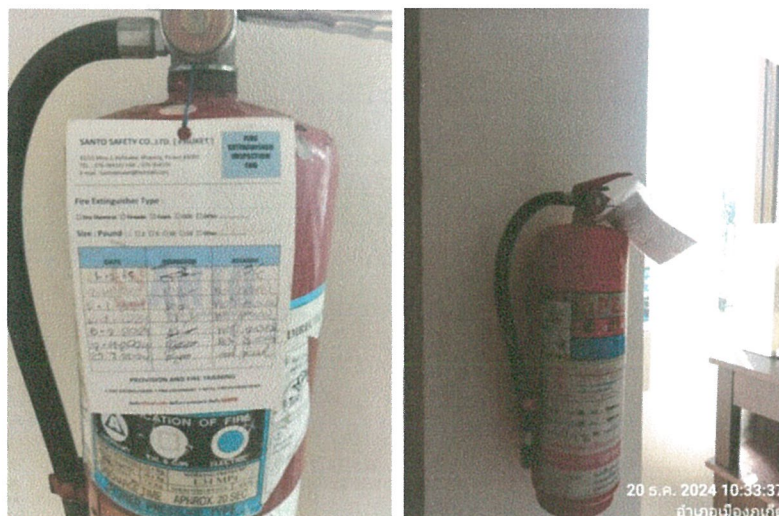
รูปภาพที่ 2.9 การตรวจสอบการทำงานของระบบป้องกันและระงับอัคคีภัย

มาตรการป้องกันและแก้ไขผลกระทบสิ่งแวดล้อม	ผลการปฏิบัติตามมาตรการป้องกันและแก้ไขผลกระทบสิ่งแวดล้อม ช่วงดำเนินการ	ปัญหา อุปสรรค ที่ไม่สามารถปฏิบัติตาม มาตรการและแนวทางแก้ไข	อ้างอิง
<p>6. การจราจร</p> <p>(1) จัดให้มียามรักษาการณ์บริเวณด้านหน้าโครงการตลอด 24 ชั่วโมง เพื่อดูแลความปลอดภัย และอำนวยความสะดวกแก่ผู้พักอาศัยและผู้สัญจรไปมา</p>	<p>- โครงการมีเจ้าหน้าที่ประจำโครงการคอยตรวจตราพื้นที่ดูแลความปลอดภัยภายในโครงการตลอด 24 ชั่วโมง หากพบเหตุผิดปกติ จะรีบติดต่อขอความช่วยเหลือจากหน่วยงานราชการที่มีหน้าที่ดูแลโดยทันที และมีการติดตั้งกล้องวงจรปิดทั้งภายในและภายนอกโครงการ</p>	-	<p>รูปภาพที่ 2.8 กล้องวงจรปิด เอกสารแนบที่ 6 ใบเสร็จไฟฟ้า</p>
<p>7. การป้องกันอัคคีภัย</p> <p>(1) ติดตั้งป้ายแสดงทางออกเพื่อหนีไฟ ติดตั้งบริเวณโถงบันได ทุกชั้น ซึ่งเป็นด้านหน้าทางเข้าของห้องพัก</p> <p>(2) ระบบป้องกันอันตรายจากฟ้าผ่าซึ่งประกอบด้วย เสาล่อฟ้า สายล่อฟ้า สายนำลงดินและหลักสายดิน</p> <p>(3) จัดให้มีการตรวจสอบระบบป้องกันอัคคีภัยทุกๆ 6 เดือน/ครั้ง เพื่อตรวจสอบและเปลี่ยนสารเคมีในถังดับเพลิงชนิดเคมีแห้งให้สามารถใช้งานได้เสมอ และหากพบอุปกรณ์ที่มีความเสียหายหรือใช้การไม่ได้ให้รับดำเนินการแก้ไขทันที</p> <p>(4) จัดให้มีการอบรมเรื่องวิธีการใช้อุปกรณ์ของระบบป้องกัน อัคคีภัย และมีฝึกอบรมเรื่องการซ้อมอพยพย้ายคนเมื่อเกิดเหตุเพลิงไหม้แก่เจ้าหน้าที่ของโครงการทุกๆ 1 ปี/ครั้ง เพื่อให้สามารถใช้งานได้ทันที</p>	<p>- โครงการมีการติดตั้งระบบป้องกันและแจ้งเตือนอัคคีภัยภายในโครงการ ตามที่มาตรการกำหนด</p> <p>- โครงการมีการติดตั้งระบบป้องกันอันตรายจากฟ้าผ่าซึ่งประกอบด้วย เสาล่อฟ้า สายล่อฟ้า สายตัวนำ สายนำลงดินและหลักสายดิน</p> <p>- โครงการมีการตรวจสอบประสิทธิภาพการทำงานของระบบป้องกันและระบบอัคคีภัยเป็นประจำทุกเดือน ตลอดระยะเวลาที่เปิดดำเนินการ</p> <p>- โครงการมีการจัดอบรมเรื่องวิธีการใช้อุปกรณ์ของระบบป้องกันอัคคีภัย และมีฝึกอบรมเรื่องการซ้อมอพยพย้ายคนเมื่อเกิดเหตุเพลิงไหม้ ซึ่งในรอบเดือนกรกฎาคม - ธันวาคม 2567 ยังไม่มีการดำเนินการ</p>	<p>-</p> <p>-</p> <p>-</p>	<p>รูปภาพที่ 2.10 อุปกรณ์ป้องกันและแจ้งเตือนอัคคีภัย</p> <p>-</p> <p>รูปภาพที่ 2.9 การตรวจสอบการทำงานจากระบบป้องกันและระบบอัคคีภัย</p> <p>รูปภาพที่ 2.9 การตรวจสอบการทำงานจากระบบป้องกันและระบบอัคคีภัย</p>

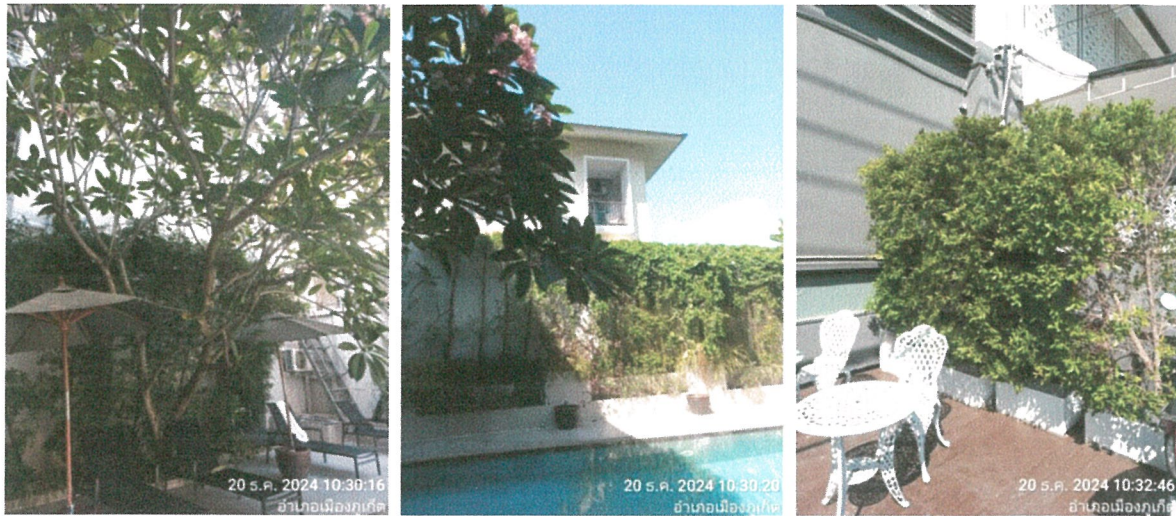
รูปภาพที่ 2.11 พื้นที่สีเขียว

มาตรการป้องกันและแก้ไขผลกระทบสิ่งแวดล้อม	ผลการปฏิบัติตามมาตรการป้องกันและแก้ไขผลกระทบสิ่งแวดล้อม ช่วงดำเนินการ	ปัญหา อุปสรรค ที่ไม่สามารถปฏิบัติ ตามมาตรการและแนวทางแก้ไข	อ้างอิง
<p>8. ทัศนียภาพ</p> <p>(1) ควบคุมดูแลอาคารและบริเวณต่างๆ ภายในโครงการให้อยู่ในสภาพดีและสวยงามตามแบบภูมิสถาปัตย์ที่ ออกแบบไว้อยู่เสมอ</p> <p>(2) โครงการจะต้องรักษาพื้นที่สีเขียวและพื้นที่ว่างร้อยละ 32.92 ให้ได้ตามที่เสนอนี้ตลอดไป</p>	<p>-โครงการมีเจ้าหน้าที่ดูแลอาคารและบริเวณต่างๆ ภายในโครงการให้อยู่ในสภาพดีและสวยงามตามแบบภูมิสถาปัตย์ ที่ออกแบบไว้อยู่เสมอ</p> <p>-โครงการได้จัดให้มีพื้นที่สีเขียวตามที่กำหนดไว้ในมาตรการ เพื่อสร้างความร่มรื่นและภูมิทัศน์ที่สวยงาม รวมถึง มีคนสวนคอยดูแลทำความสะอาด ตัดแต่งกิ่ง ใส่ปุ๋ย รดน้ำ พรวน ดิน และปลูกทดแทนในกรณีที่ดินไม้ตาย อยู่ตลอดเวลาที่เปิดดำเนินการ</p>	<p>-</p> <p>-</p>	<p>รูปภาพที่ 2.11 พื้นที่สีเขียว</p> <p>รูปภาพที่ 2.12 งานสวน</p> <p>รูปภาพที่ 2.11 พื้นที่สีเขียว</p> <p>รูปภาพที่ 2.12 งานสวน</p>

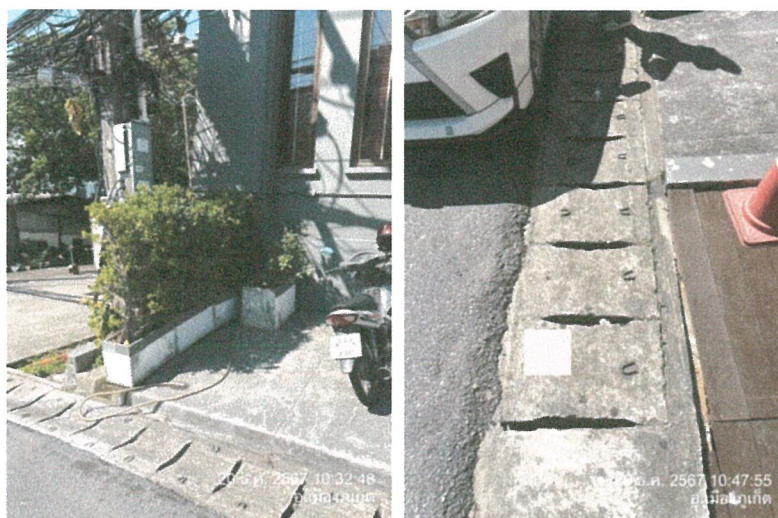
รูปภาพที่ 2.13 รางระบายน้ำหน้าโครงการ

มาตรการป้องกันและแก้ไขผลกระทบสิ่งแวดล้อม	ผลการปฏิบัติตามมาตรการป้องกันและแก้ไขผลกระทบสิ่งแวดล้อม ช่วงดำเนินการ	ปัญหา อุปสรรค ที่ไม่สามารถปฏิบัติ ตามมาตรการและแนวทางแก้ไข	อ้างอิง
<b>3. คุณภาพน้ำ (ต่อ)</b> (5) จัดให้มีการตรวจสอบคุณภาพน้ำทิ้ง โดยตรวจวัดในรูปของค่า BOD, SS, pH และ Fecal Coliform ตลอดระยะเวลาเปิดดำเนินการ โดยจะต้องมีการตรวจสอบตามค่ามาตรฐานน้ำทิ้งของอาคารประเภท ค ที่จะต้องมีค่า BOD <sub>out</sub> ไม่เกิน 40 มิลลิกรัม/ลิตร	- ทางโครงการได้จ้าง บริษัท บีเค เนเจอร์ ทอรัส จำกัด ในการตรวจวัดคุณภาพน้ำเสีย เพื่อตรวจสอบประสิทธิภาพของระบบบำบัดน้ำโครงการ โดยมีการตรวจสอบคุณภาพน้ำที่ผ่านการบำบัด ทุกเดือนตลอดระยะเวลาที่เปิดดำเนินการ	-	เอกสารแนบที่ 4 ผลการติดตามตรวจวัดคุณภาพสิ่งแวดล้อม
<b>4. การระบายน้ำและการป้องกันน้ำท่วม</b> (1) โครงการจะต้องทำการขุดลอกตะกอนในรางระบายน้ำสาธารณะด้านหน้าโครงการ เพื่อสามารถรองรับการระบายน้ำได้อย่างมีประสิทธิภาพ โดยการขุดลอกดังกล่าวโครงการจะต้องแจ้งให้ทางเทศบาลตำบลกะรนทราบก่อนดำเนินการ (2) ปฏิบัติตามมาตรการป้องกันและแก้ไขด้านคุณภาพน้ำอย่างเคร่งครัด	- โครงการได้มอบหมายให้ช่างของโครงการเป็นผู้ดูแลตรวจสอบท่อระบายน้ำ ตลอดจนการสำรวจสิ่งอุดตันตะกอนดิน ขยะ หากพบมีการขัดขวางการระบายน้ำจะดำเนินการขุดลอกโค่นทันที - โครงการมีการตรวจสอบคุณภาพน้ำที่ผ่านการบำบัด โดยห้องปฏิบัติการเอกชน ทุกเดือนตลอดระยะเวลาที่เปิดดำเนินการ	-	รูปภาพที่ 2.13 รางระบายน้ำโครงการ  เอกสารแนบที่ 4 ผลการติดตามตรวจวัดคุณภาพสิ่งแวดล้อม
