ผลการดำเนินการตามมาตรการป้องกันและแก้ไขผลกระทบสิ่งแวดล้อม
และมาตรการตรวจสอบผลกระทบสิ่งแวดล้อม

โครงการ โรงแรม ชูการ์ มารีน่า รีสอร์ท-เอวิโอเตอร์-ภูเก็ต แอร์พอร์ต

ระยะดำเนินการ ระหว่างเดือนกรกฎาคม – ธันวาคม 2567

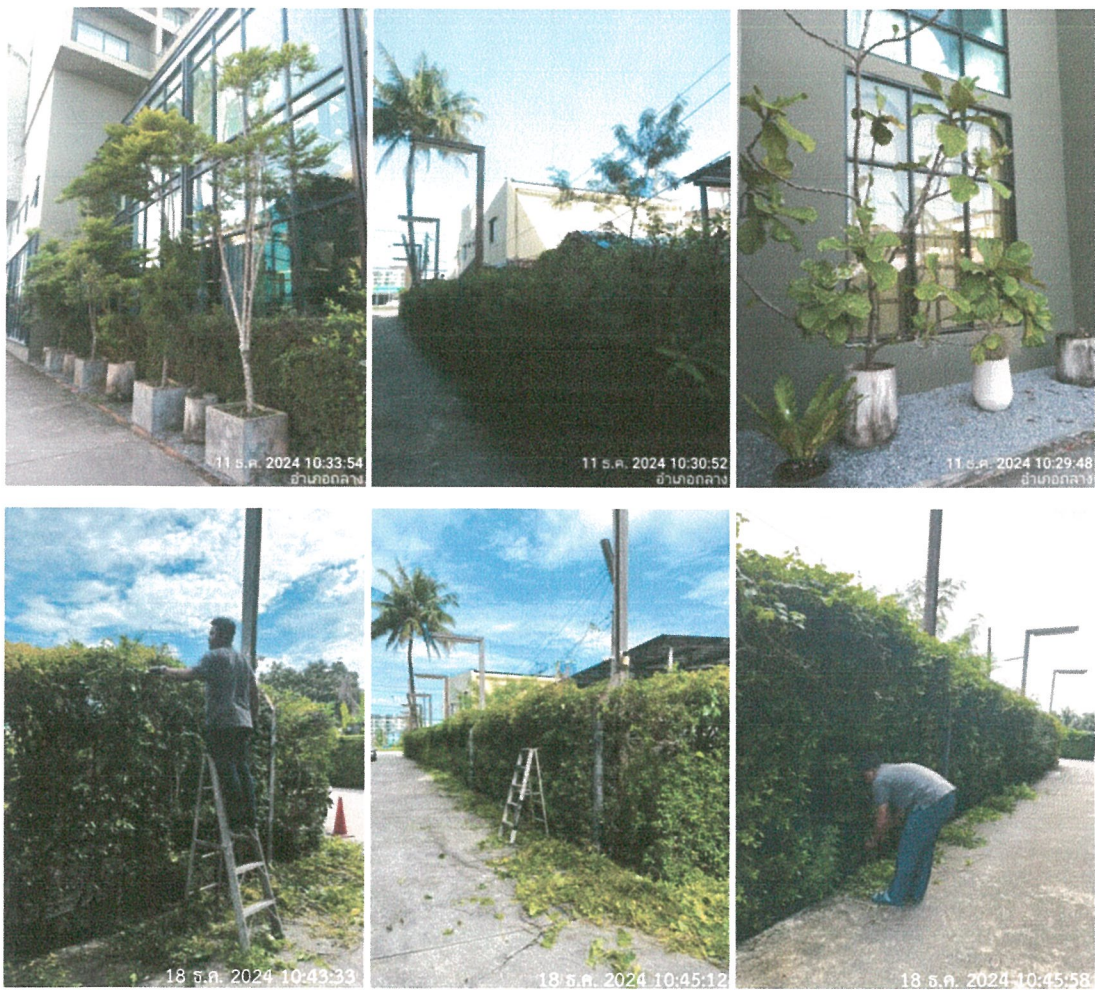
มาตรการป้องกันและแก้ไขผลกระทบสิ่งแวดล้อม	ผลการปฏิบัติตามมาตรการป้องกันและแก้ไขผลกระทบสิ่งแวดล้อม	ปัญหา อุปสรรค ที่ไม่สามารถปฏิบัติตามมาตรการและแนวทางแก้ไข	อ้างอิง
<p>1. ทรพยาทางกายภาพ</p> <p>1.1 สภาพภูมิประเทศ</p> <p>(1) จัดให้มีพื้นที่ว่างปราศจากสิ่งปกคลุมคิดเป็นร้อยละ 57.85ของพื้นที่ที่โครงการทั้งหมดและจัดสภาพภูมิสถาปัตย์โครงการให้มีความกลมกลืนใกล้เคียงกับสภาพภูมิประเทศเดิมมากที่สุด</p> <p>(2) ดูแลรักษาสภาพแวดล้อมของโครงการ และพื้นที่โดยรอบ รวมถึงพื้นที่สีเขียวให้อยู่ในสภาพดีอยู่เสมอ</p>	<p>ผลการปฏิบัติตามมาตรการป้องกันและแก้ไขผลกระทบสิ่งแวดล้อม</p> <ul style="list-style-type: none"> - ทางโครงการได้จัดให้มีพื้นที่สีเขียวตามที่กำหนดไว้ในมาตรการ โดยมีการปลูกพืชคลุมดินบริเวณพื้นที่ว่างเพื่อเพื่อให้ช่วยดูดซับมลสารที่เกิดจากยานพาหนะที่เข้ามาในพื้นที่โครงการ 	-	รูปภาพที่ 2.1 พื้นที่สีเขียวและงานสวน
<p>1.2 การชะล้างพังทลายของดิน</p> <p>(1) จัดให้มีพื้นที่สีเขียว ซึ่งโครงการเน้นการปลูก ไม้ยืนต้น ไม้พุ่ม และพืชคลุมดิน เพื่อช่วยปกคลุมหน้าดิน และช่วยลดตึบแน่นใน ขะลอกการไหลของน้ำฝนและลดการกัดเซาะหน้าดินได้เป็นอย่างดี</p> <p>(2) ดูแลรักษาพื้นที่สีเขียว ต้นไม้ และหญ้าคลุมดินให้มีความสมบูรณ์อยู่เสมอ</p>	<ul style="list-style-type: none"> - โครงการจัดให้มีการปลูกพืชคลุมดิน ปลูกหญ้า ไม้พุ่ม และไม้ยืนต้น ตามมาตรการกำหนด เพื่อให้พืชช่วยยึดหน้าดินไม่ให้เกิดการชะล้างพังทลาย 	-	รูปภาพที่ 2.1 พื้นที่สีเขียวและงานสวน

1.4 คุณภาพอากาศ (ต่อ) (6) จัดเจ้าหน้าที่คอยตรวจสอบดูแลรักษาพื้นที่สีเขียวให้มีสภาพสวยงาม อย่างสม่ำเสมอตลอดระยะเวลาดำเนินการ เป็นโครงการ นอกจากนี้หากมีต้นไม้ได้รับความเสียหาย หรือตายปลูกต้นไม้ใหม่ทดแทนทันที (7) ไม่ก่อสร้างอาคาร หรือสิ่งปลูกสร้างบริเวณที่ว่างระหว่างอาคาร (8) หมั่นตรวจสอบดูแลพื้นที่สีเขียวในโครงการให้มีสภาพสวยงาม อย่างสม่ำเสมอตลอดระยะเวลาดำเนินการ โครงการ เพื่อเป็นการส่งเสริมการพัฒนาที่ยั่งยืน และเป็นการช่วยรักษา สภาพแวดล้อม สร้างทัศนียภาพ และให้ความสำคัญกับ คุณภาพชีวิตของผู้อยู่อาศัย และพื้นที่บริเวณโดยรอบโครงการ (9) ดูแลรักษาเครื่องปรับอากาศ เพื่อลดปริมาณเชื้อโรคในอากาศ และการสะสมในฝุ่นละออง โดยจัดให้มีการล้าง เครื่องปรับอากาศเป็นประจำปีละ 2 ครั้ง โดยล้างแผงระบาย ความร้อนอย่างน้อยปีละ 2 ครั้ง และทำความสะอาดแผ่น กรองอากาศเดือนละ 1 ครั้ง เพื่อให้เครื่องปรับอากาศทำงาน ได้อย่างมีประสิทธิภาพ ช่วยยืดอายุการใช้งานและประหยัด ค่าไฟฟ้า	- พบโครงการจัดให้มีพื้นที่สีเขียวภายในโครงการ พร้อม ทั้งจัดเจ้าหน้าที่คอยดูแลรักษาพื้นที่สีเขียวอยู่ตลอด ระยะเวลาดำเนินการ - พบโครงการไม่มีการก่อสร้าง หรือปลูกสิ่งปลูกสร้าง บริเวณที่ว่างระหว่างอาคาร - พบโครงการจัดให้มีเจ้าหน้าที่คอยดูแลรักษาพื้นที่สีเขียวอยู่ตลอดระยะเวลาดำเนินการ - พบโครงการจัดให้มีเจ้าหน้าที่โครงการตรวจสอบ เครื่องปรับอากาศเป็นประจำ เพื่อลดปริมาณเชื้อโรค และลดการสะสมของฝุ่นละออง โดยมีกำหนดการล้าง และระบายความร้อนอย่างน้อยปีละ 2 ครั้ง และทำ ความสะอาดแผ่นกรองอากาศเดือนละ 1 ครั้ง	- - -	รูปภาพที่ 2.1 พื้นที่สีเขียวและ งานสวน รูปภาพที่ 2.1 พื้นที่สีเขียวและ งานสวน

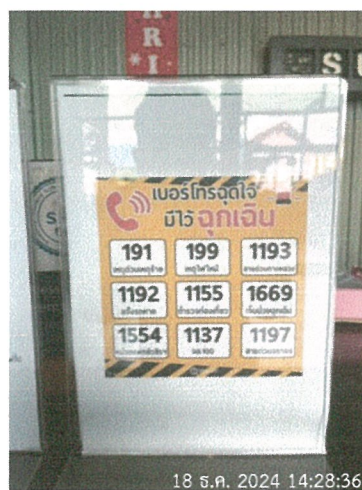
รูปภาพที่ 2.3 หมายเลขโทรศัพท์ฉุกเฉิน

มาตรการป้องกันและแก้ไขผลกระทบสิ่งแวดล้อม	ผลการปฏิบัติตามมาตรการป้องกันและแก้ไขผลกระทบสิ่งแวดล้อม	ปัญหา อุปสรรค ที่ไม่สามารถปฏิบัติตามมาตรการและแนวทางแก้ไข	อ้างอิง
<p>1.3 การเกิดแผ่นดินไหวและสึนามิ</p> <p>(1) จัดทำแผนที่แสดงเส้นทางอพยพหนีภัยเพื่อประชาชนในพื้นที่ผู้ใช้บริการในโครงการทราบถึงเส้นทางหนีภัยภายในบริเวณโครงการ กรณีเกิดเหตุฉุกเฉิน ผู้พักอาศัยสามารถอพยพได้อย่างรวดเร็ว และปลอดภัย ดัดไว้บริเวณห้องพักและโถงทางเดินอาคารของโครงการ</p> <p>(2) จัดให้มีการซ้อมอพยพเพื่อความปลอดภัยของเจ้าหน้าที่ฝ่ายต่างๆ ในโครงการอย่างน้อยปีละครั้ง หรือหากมีจังหวัดมีการฝึกซ้อมอพยพหนีภัยเจ้าหน้าที่ฝ่ายต่างๆ ของโครงการจะต้องเข้าร่วมการฝึกดังกล่าว เพื่อให้เกิดความเข้าใจและปฏิบัติตามได้ถูกต้องเมื่อเกิดเหตุการณ์จริง</p> <p>(3) ประสานงานกับหน่วยงานที่รับผิดชอบหากเกิดกรณีแผ่นดินไหว/สึนามิ ได้แก่ หน่วยงานบรรเทาสาธารณภัยตำบลฉลุง เพื่อช่วยเหลือผู้พักอาศัยในการอพยพได้ทันทั่วทั้ง</p>	<p>ผลการปฏิบัติตามมาตรการป้องกันและแก้ไขผลกระทบสิ่งแวดล้อม</p> <p>สิ่งแวดล้อม ช่วงดำเนินการ</p> <ul style="list-style-type: none"> - พบโครงการมีการจัดเส้นทางหนีภัยไว้ภายในโครงการ พร้อมทั้งมีป้ายบอกเส้นทางอพยพมองเห็นได้อย่างชัดเจน - พบโครงการมีการซ้อมแผนอพยพของผู้ที่พักอาศัยและเจ้าหน้าที่ในโครงการเช่นเดียวกับการซ้อมแผนอพยพหนีไฟโดยดำเนินการปีละ 1 ครั้ง ซึ่งในรอบเดือนกรกฎาคม - ธันวาคม 2567 โครงการได้ดำเนินการซ้อมอพยพหนีไฟ เมื่อวันที่ 19 สิงหาคม 2567 - พบโครงการมีการรวบรวมหมายเลขโทรศัพท์ของหน่วยงานที่เกี่ยวข้องเพื่อใช้ในการณีฉุกเฉิน ดัดไว้ภายในโครงการ 	<p>-</p> <p>-</p> <p>-</p>	<p>รูปภาพที่ 2.2 แผนที่แสดงเส้นทางอพยพหนีภัย</p> <p>รูปภาพที่ 2.45 การซ้อมอพยพหนีไฟ</p> <p>เอกสารแนบที่ 11 รายงานการฝึกซ้อมดับเพลิงและฝึกซ้อมอพยพหนีไฟ</p> <p>เอกสารแนบที่ 12 แผนฉุกเฉิน</p> <p>รูปภาพที่ 2.3 หมายเลขโทรศัพท์ฉุกเฉิน</p>

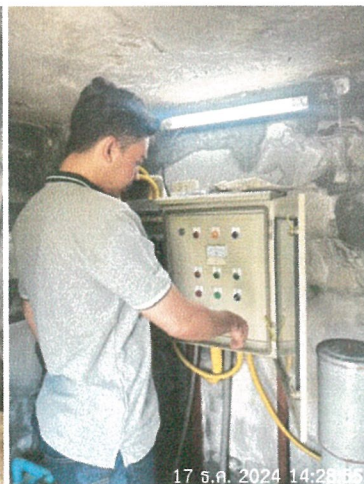
มาตรการป้องกันและแก้ไขผลกระทบสิ่งแวดล้อม	ผลการปฏิบัติตามมาตรการป้องกันและแก้ไขผลกระทบสิ่งแวดล้อม ช่วงดำเนินการ	ปัญหา อุปสรรค ที่ไม่สามารถปฏิบัติตามมาตรการและแนวทางแก้ไข	อ้างอิง
<p>2. ทรัพยากรชีวภาพ (ต่อ)</p> <p>2.2 ทรัพยากรชีวภาพในน้ำ</p> <p>(1) จัดให้มีเจ้าหน้าที่เทคนิคดูแลการเดินระบบบำบัดน้ำเสีย ให้มีประสิทธิภาพอยู่เสมอ</p> <p>(2) จัดให้มีการสุบตะกอนส่วนเกินจากระบบบำบัดน้ำเสียไปกำจัดอย่างสม่ำเสมอ เพื่อประสิทธิภาพการทำงานของระบบบำบัดน้ำเสียของโครงการ</p> <p>(3) ดูแลให้ระบบบำบัดน้ำเสียเปิดทำงานตลอดเวลา โดยการจัดตั้งมิเตอร์ไฟฟ้าของระบบบำบัดน้ำเสียแยกจากระบบอื่นๆ</p>	<p>ผลการทำงานตามมาตรการป้องกันและแก้ไขผลกระทบสิ่งแวดล้อม</p> <ul style="list-style-type: none"> - พบโครงการจัดให้มีเจ้าหน้าที่ชำนาญการคอยตรวจสอบระบบบำบัดน้ำเสีย และจัดทำเอกสาร ทส.1/2 เพื่อตรวจสอบประสิทธิภาพการบำบัดน้ำเสียอยู่เสมอ - พบโครงการจัดให้มีการสุบตะกอนส่วนเกินจากระบบบำบัดน้ำเสียเพื่อนำไปกำจัดอย่างสม่ำเสมอ - พบโครงการจัดให้มีเจ้าหน้าที่ชำนาญการคอยตรวจสอบระบบบำบัดน้ำเสีย และจัดทำเอกสาร ทส.1/2 เพื่อตรวจสอบประสิทธิภาพการบำบัดน้ำเสียอยู่เสมอ 	-	เอกสารแนบที่ 4 ผลการตรวจติดตามคุณภาพสิ่งแวดล้อม และแบบบันทึก ทส.1/2 รูปภาพที่ 2.7 เจ้าหน้าที่ดูแลตรวจสอบการเดินระบบบำบัดน้ำเสีย

มาตรการป้องกันและแก้ไขผลกระทบสิ่งแวดล้อม	ผลการปฏิบัติตามมาตรการป้องกันและแก้ไขผลกระทบสิ่งแวดล้อม ช่วงดำเนินการ	ปัญหา อุปสรรค ที่ไม่สามารถปฏิบัติ ตามมาตรการและแนวทางแก้ไข	อ้างอิง
<p>3.3 การจัดการณ์น้ำเสีย (ต่อ)</p> <p>(4) จัดเจ้าหน้าที่โครงการเข้ารับการอบรมให้ความรู้เกี่ยวกับการใช้น้ำในระบบบำบัดน้ำเสียของโครงการอย่างเข้าใจ โดยให้เข้ารับการอบรมกับบริษัทตัวแทนจำหน่ายระบบบำบัดฯ ของโครงการ เพื่ออยู่ประจำในการเดินเครื่องและบำรุงรักษาระบบตลอดระยะเวลาเปิดดำเนินการ</p> <p>(5) จัดทำตารางกำหนดระยะเวลาซ่อมบำรุงอุปกรณ์ที่ประกอบอยู่ในระบบบำบัดน้ำเสียรวมทุกชิ้นตามคู่มือของแต่ละประเภท ได้แก่ เครื่องสูบน้ำเสีย เครื่องเติมอากาศ และเครื่องสูบลบตะกอน เพื่อความสะดวกในการซ่อมบำรุงในแต่ละครั้ง และเพื่อให้อุปกรณ์และระบบทุกส่วนทำงานได้อย่างมีประสิทธิภาพตลอดระยะเวลาให้เป็นไปตามกฎกระทรวง เรื่อง กำหนดหลักเกณฑ์ วิธีการและแบบแผนการเก็บสถิติและข้อมูลการจัดทำบันทึก รายละเอียดและรายงานสรุปผลการทำงานของระบบบำบัดน้ำเสีย พ.ศ.2555</p>	<ul style="list-style-type: none"> - พบโครงการจัดให้มีเจ้าหน้าที่ชำนาญการเข้าอบรมความรู้เกี่ยวกับการทำงานของระบบบำบัดน้ำเสีย - พบโครงการจัดให้เจ้าหน้าที่ชำนาญการตรวจสอบดูแลการเดินระบบบำบัดน้ำเสีย เพื่อให้ระบบบำบัดน้ำเสียมีประสิทธิภาพในการบำบัดน้ำเสีย อีกทั้งจัดทำเอกสาร พส.1/2 เพื่อตรวจสอบประสิทธิภาพการบำบัดน้ำเสียอยู่เสมอ 	-	เอกสารแนบที่ 4 ผลการตรวจติดตามคุณภาพสิ่งแวดล้อม และแบบบันทึก พส.1/2 รูปภาพที่ 2.7 เจ้าหน้าที่ดูแลตรวจสอบการเดินระบบบำบัดน้ำเสีย

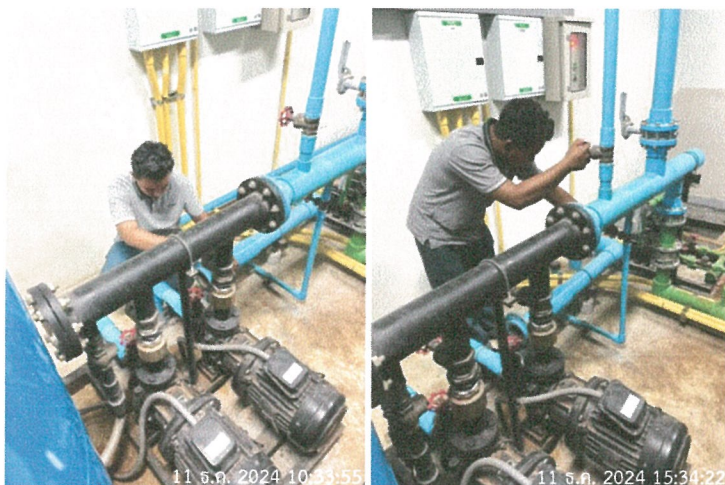
รูปภาพที่ 2.9 การตรวจสอบดูแลระบบจ่ายน้ำและระบบเส้นท่อประปา

(4) ล้างทำความสะอาดถังเก็บน้ำทุกๆ 6 เดือน/ครั้ง	- พบโครงการจัดให้มีเจ้าหน้าที่คอยทำความสะอาดถังเก็บน้ำเป็นประจำ ทุก 6 เดือน หรือปีละ 2 ครั้ง	-	-
(5) ตรวจสอบดูแลระบบจ่ายน้ำ และระบบเส้นท่อประปา ให้อยู่ในสภาพดีอยู่เสมอ หากพบว่ามีชำรุดให้รีบแก้ไขทันที	- พบโครงการจัดให้มีเจ้าหน้าที่ประจำโครงการ ตรวจสอบดูแลระบบจ่ายน้ำ และระบบเส้นท่อประปา ให้พร้อมใช้งานอยู่เสมอ และหากพบการชำรุดเสียหาย เร่งดำเนินการซ่อมแซมแก้ไขโดยทันที	-	รูปภาพที่ 2.9 การตรวจสอบดูแลระบบจ่ายน้ำ และระบบเส้นท่อประปา

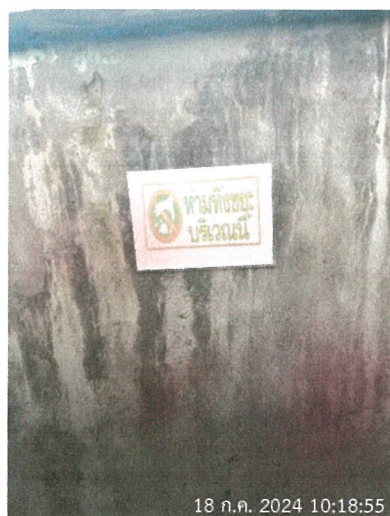
รูปภาพที่ 2.12 ป้ายรณรงค์ทิ้งมูลฝอย

มาตรการป้องกันและแก้ไขผลกระทบสิ่งแวดล้อม	ผลการปฏิบัติตามมาตรการป้องกันและแก้ไขผลกระทบสิ่งแวดล้อม ช่วงดำเนินการ	ปัญหา อุปสรรค ที่ไม่สามารถปฏิบัติ ตามมาตรการและแนวทางแก้ไข	อ้างอิง
<p>3.5 การจัดการมูลฝอย และสิ่งปฏิกูล (ต่อ)</p> <p>(8) ติดตั้งกุญแจล็อกห้องพักมูลฝอยรวม โดยให้แม่บ้านเป็นผู้เก็บ รักษาถูกลูกถูเงาไว้ เพื่อป้องกันการนำไปใช้เพื่อกิจการอื่น</p> <p>(9) รณรงค์ให้ผู้ใช้บริการลดการใช้วัสดุที่ก่อให้เกิดมูลฝอย ตลอดจนประชาสัมพันธ์ให้ผู้ใช้บริการทิ้งมูลฝอยให้เป็น ที่สอดคล้องบรรณรค์ ให้มีการรักษาความสะอาดในการใช้สรว่ายน้ำ เพื่อรักษาความ สะอาดและป้องกันมูลฝอยตกค้างในแต่ละวัน</p> <p>(10) โครงการต้องปฏิบัติตามประกาศจังหวัดภูเก็ต เรื่อง กำหนดประเภท ราคา และหลักเกณฑ์การนำส่งมูลฝอยอันตราย ณ ศูนย์ กำจัดมูลฝอยมูลฝอยจังหวัดภูเก็ต พ.ศ. 2557</p>	<ul style="list-style-type: none"> - พบห้องพักมูลฝอยรวมของโครงการมีความมิดชิด เป็น ห้องที่ปิดสนิท - พบโครงการมีการรณรงค์การทิ้งขยะภายในขยะภายในโครงการ โดยการติดป้ายรณรงค์ในการทิ้งขยะ รวมทั้งจัดให้มีเจ้าหน้าที่คอยทำความสะอาดบริเวณสรว่ายน้ำ และภายในสรว่ายน้ำเป็นประจำ เพื่อรักษาความสะอาด และป้องกันมูลฝอยตกค้าง - พบโครงการปฏิบัติตามประกาศจังหวัดภูเก็ต เรื่อง กำหนดประเภท ราคา และหลักเกณฑ์การนำส่งมูลฝอย อันตราย ณ ศูนย์กำจัดมูลฝอยมูลฝอยจังหวัดภูเก็ต พ.ศ. 2557 	<ul style="list-style-type: none"> - - - 	<p>รูปภาพที่ 2.36 ห้องพักมูลฝอยรวม</p> <p>รูปภาพที่ 19 การทำความสะอาดสรว่ายน้ำ</p> <p>รูปภาพที่ 2.12 ป้ายรณรงค์ทิ้งมูลฝอย</p>

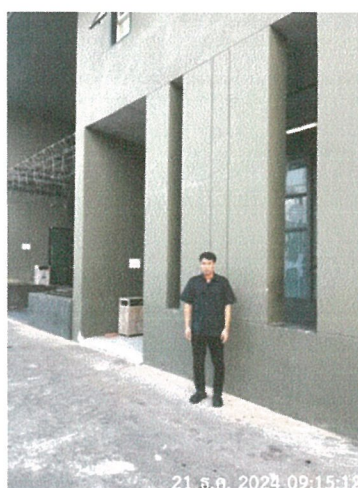
3.9 การจราจร (ต่อ) (9) ควบคุมมิให้ผู้เข้ามาใช้บริการของโครงการ จอctrบริเวณทางเข้า-ออกโครงการ และตามแนวถนนสาธารณะ เพื่อไม่ให้กีดขวางการจราจรของรถที่สัญจรบนถนนสาธารณะด้านหน้าโครงการ (10) ติดตั้งป้ายชื่อโครงการลูกศรแสดงทิศทางบริเวณทางเข้า-ออกโครงการ ที่สามารถเห็นได้ชัดเจน และในระยะทางพอสมควรที่จะชะลอรถได้ทัน ก่อนเข้าสู่โครงการได้อย่างปลอดภัย (11) แจ้งผู้ใช้บริการภายในโครงการทราบ โดยระบุไว้ในคู่มือผู้ใช้บริการ ห้ามไม่ให้จอดรถบริเวณทางเข้า-ออกโครงการ และตามแนวถนนสาธารณะ เพื่อไม่ให้กีดขวางการจราจรของรถที่สัญจรบนถนนสาธารณะด้านหน้าโครงการ	<ul style="list-style-type: none"> - พบโครงการมีเจ้าหน้าที่รักษาความปลอดภัยคอยตรวจตราให้มีการจราจรตามแผนถนนสาธารณะ อีกทั้งได้จัดทำสัญลักษณ์ ขาว-แดง ซึ่งเป็นสัญลักษณ์สำคัญบ่งบอกถึงพื้นที่ห้ามจอด บริเวณแนวถนนสาธารณะ เพื่อป้องกันการกีดขวางการจราจร - พบโครงการจัดให้มีการติดตั้งป้ายลูกศรแสดงทิศทางเข้า-ออก โครงการพร้อมทั้งมีเจ้าหน้าที่รักษาความปลอดภัยคอยอำนวยความสะดวกตลอด 24 ชม. - พบโครงการมีเจ้าหน้าที่รักษาความปลอดภัยคอยตรวจตราให้มีการจราจรตามแผนถนนสาธารณะ อีกทั้งได้จัดทำสัญลักษณ์ ขาว-แดง ซึ่งเป็นสัญลักษณ์สำคัญบ่งบอกถึงพื้นที่ห้ามจอด บริเวณแนวถนนสาธารณะ เพื่อป้องกันการกีดขวางการจราจร 	-	รูปภาพที่ 2.20 เจ้าหน้าที่รักษาความปลอดภัย รูปภาพที่ 2.30 สัญลักษณ์ขาว-แดง รูปภาพที่ 2.21 ป้ายชื่อโครงการ และป้ายลูกศรแสดงทิศทางเข้า-ออก โครงการ รูปภาพที่ 2.20 เจ้าหน้าที่รักษาความปลอดภัย รูปภาพที่ 2.20 เจ้าหน้าที่รักษาความปลอดภัย

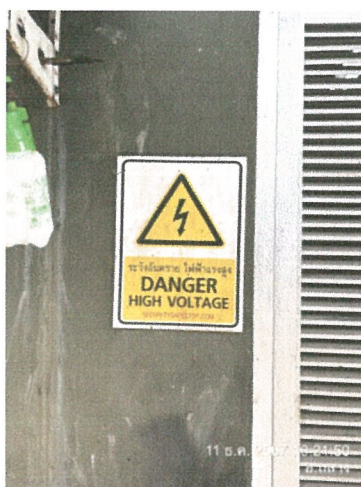
รูปภาพที่ 2.25 ป้ายเตือน “ระวังอันตรายภัยไฟฟ้าแรงสูง”

3.6 การใช้ไฟฟ้า (1) จัดให้มีหม้อแปลงไฟฟ้า แยกเฉพาะของโครงการเพื่อไม่ให้เกิด Over Load ของหม้อแปลงไฟฟ้าสาธารณะ (2) ดำเนินการติดตั้งหม้อแปลงไฟฟ้าจะตั้งอยู่ในสถานที่ซึ่งบุคคลที่มีหน้าที่เกี่ยวข้องเข้าได้โดยสะดวก เพื่อตรวจสอบและบำรุงรักษาให้อยู่ในสภาพดีอยู่เสมอ (3) การติดตั้งหม้อแปลงไฟฟ้าของโครงการจะต้องออกแบบให้เป็นไปตามข้อกำหนดของการไฟฟ้านครหลวง เรื่อง ระยะห่างระหว่างในแนวนอนที่ปลอดภัยระหว่างอาคาร/สิ่งปลูกสร้าง หรือป้ายโฆษณา กับสายไฟฟ้าแรงสูง ซึ่งกำหนดให้มีระยะห่างไม่น้อยกว่า 1.8 เมตร (4) จัดทำแผงกันที่ทำด้วยวัสดุทนไฟล้อมรอบหม้อแปลงไฟฟ้า เพื่อป้องกันผลกระทบจากการเกิดไฟฟ้าช็อต หรือเกิดประกายไฟ (5) จัดทำป้ายหรือสัญลักษณ์เตือนให้ระวังอันตรายจากหม้อแปลงไฟฟ้าติดไว้บริเวณหม้อแปลงไฟฟ้าให้เห็นชัดเจน	- พบโครงการจัดให้มีหม้อแปลงไฟฟ้าภายในโครงการ เพื่อป้องกัน Over Load ของหม้อแปลงไฟฟ้าสาธารณะ - พบโครงการจัดให้มีเจ้าหน้าที่ทำนุบำรุงการคอยตรวจสอบการทำงานของระบบไฟฟ้าและซ่อมบำรุงระบบไฟฟ้าเป็นประจำ - พบโครงการติดตั้งหม้อแปลงไฟฟ้าของโครงการเป็นไปตามข้อกำหนดของการไฟฟ้านครหลวง - พบโครงการติดตั้งหม้อแปลงไฟฟ้าของโครงการเป็นไปตามข้อกำหนดของการไฟฟ้านครหลวง - พบโครงการได้ติดตั้งป้ายเตือน “ระวังอันตรายจากไฟฟ้าแรงสูง”	- - -	รูปภาพที่ 2.18 หม้อแปลงไฟฟ้า - รูปภาพที่ 2.18 หม้อแปลงไฟฟ้า รูปภาพที่ 2.25 ป้ายเตือน “ระวังอันตรายจากไฟฟ้าแรงสูง”

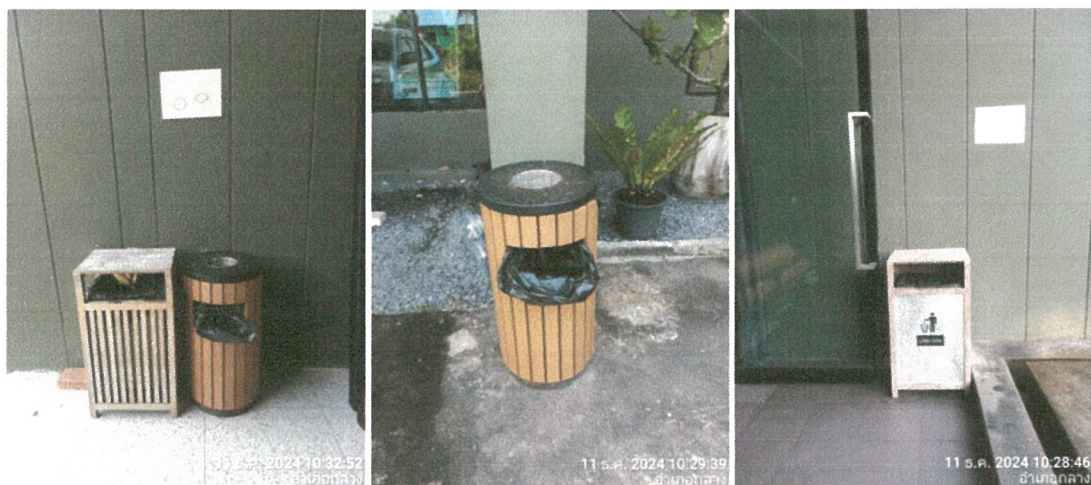
รูปภาพที่ 2.29 ถังมูลฝอยประจำโครงการ

3.5 การจัดการมูลฝอย และสิ่งปฏิกูล (1) จัดให้มีเจ้าหน้าที่จัดเก็บมาทำความสะอาดบริเวณห้องพักและพื้นที่ส่วนกลางทั้งหมด พร้อมจัดเก็บรวบรวมมูลฝอยจากแต่ละจุดใส่ถุงดำแล้วมัดปากถุงให้แน่น นำไปรวมไว้ในที่พักรวมมูลฝอยรวมของโครงการ (2) โครงการจัดให้มีห้องพักพักรวม ซึ่งภายในต้องแบ่งเป็นห้องพักพักรวมอินทรีย์/มูลฝอยที่สามารถย่อยสลาย ห้องพักรวมมูลฝอยทั่วไป และมูลฝอยอันตราย ที่มีประตูเปิด-ปิดมิดชิด มีการระบายอากาศด้วยหน้าต่างพร้อมตะแกรงกันแมลง (3) จัดให้มีการคัดแยกมูลฝอย โดยมูลฝอยที่สามารถจำหน่ายได้ เช่น กระดาษ ขวดแก้ว ขวดพลาสติก กระป๋องอะลูมิเนียม ควรมีภาชนะรองรับแยกต่างหาก เพื่อจำหน่ายให้กับผู้ที่ต้องการต่อไป (4) เจ้าของโครงการต้องรับผิดชอบในการรวบรวม และนำมูลฝอยอันตราย ไปยังอาคารเก็บของเสียอันตรายจากชุมชนของเทศบาลนครภูเก็ตซึ่งจะเปิดให้มีการนำมูลฝอยอันตรายมาส่งได้ทุกวัน ที่ 20-25 ของทุกเดือน โดยเทศบาลนครภูเก็ต จะดำเนินการนำมูลฝอยที่รวบรวมไว้ ไปกำจัดโดยผู้รับบริการกำจัดของเสียอันตรายที่ได้รับอนุญาตจากกรมโรงงานอุตสาหกรรมทุกๆ 3 เดือน	- พบโครงการจัดให้มีเจ้าหน้าที่จัดเก็บและทำความสะอาดบริเวณห้องพักและพื้นที่ส่วนกลาง อีกทั้งจัดให้มีเจ้าหน้าที่คัดแยกมูลฝอยก่อนนำมาเก็บภายในห้องพักรวม - พบโครงการจัดให้มีห้องพักพักรวม โดยแบ่งเป็นห้องพักรวมรีไซเคิล และมูลฝอยทั่วไป - พบโครงการมีการคัดแยกมูลฝอยที่สามารถรีไซเคิลได้นำไปจำหน่าย - หากมีมูลฝอยอันตรายทางโครงการจัดให้มีการรวบรวม มูลฝอยอันตราย และนำไปจัดเก็บยังอาคารเก็บของเสียอันตรายจากชุมชนของเทศบาลนครภูเก็ตอย่างสม่ำเสมอ	-	รูปภาพที่ 2.3.6 ห้องพักรวม รูปภาพที่ 2.3.6 ห้องพักรวม รูปภาพที่ 2.29 ถึงมูลฝอยประจำโครงการ - เอกสารแนบที่ 7 ใบเสร็จมูลฝอย

มาตรการป้องกันและแก้ไขผลกระทบสิ่งแวดล้อม	ผลการปฏิบัติตามมาตรการป้องกันและแก้ไขผลกระทบสิ่งแวดล้อม ช่วงดำเนินการ	ปัญหา อุปสรรค ที่ไม่สามารถปฏิบัติ ตามมาตรการและแนวทางแก้ไข	อ้างอิง
<p>3.5 การจัดการมูลฝอย และสิ่งปฏิกูล (ต่อ)</p> <p>(5) จัดให้มีเจ้าหน้าที่คอยล้างทำความสะอาดพื้นที่ห้องพักมูลฝอยรวม ทุกครั้งที่ได้รับเก็บขนมูลฝอยเข้ามาเก็บขนมูลฝอย ในส่วนของน้ำเสีย ที่เกิดจากการล้างทำความสะอาดจะถูกรวบรวมผ่านท่อน้ำทิ้ง เข้าสู่ระบบบำบัดน้ำเสียสำเร็จรูปต่อไป</p> <p>(6) โครงการจะต้องตรวจสอบสภาพของถังมูลฝอยไม่ให้มีคราบหรือกลิ่นเหม็นรวมทั้งจะต้องตรวจสอบสภาพของถังมูลฝอย หากพบว่ามีการชำรุดแตก หรือรั่วซึม ให้ทำการเปลี่ยนถังใหม่โดยทันที</p> <p>(7) ติดตั้งป้ายบริเวณห้องพักมูลฝอยรวม โดยจัดทำป้ายขนาดใหญ่เหมาะสม มีตัวหนังสือความสูงขนาดไม่ต่ำกว่า 10 เซนติเมตร ติดตั้งไว้หน้าห้องพักมูลฝอย ได้แก่ ป้าย “ห้องพักมูลฝอยอินทรีย์/ มูลฝอยสามารถย่อยสลาย” “ห้องพักมูลฝอยทั่วไป” และ “มูลฝอยอันตราย” ตามลำดับ</p>	<p>ผลการปฏิบัติตามมาตรการป้องกันและแก้ไขผลกระทบสิ่งแวดล้อม</p> <p>สิ่งแวดล้อม ช่วงดำเนินการ</p> <ul style="list-style-type: none"> - พบโครงการจัดให้มีเจ้าหน้าที่ทำความสะอาดห้องพักมูลฝอยรวมทุกครั้งที่ได้รับเก็บขนมูลฝอยเข้ามาเก็บขนมูลฝอย โดยทางโครงการได้จัดจ้างบริษัทเอกชน เข้ามาเก็บขนมูลฝอย เวลา 22.00 น. ของทุกวัน - พบโครงการจัดให้มีเจ้าหน้าที่คัดแยกมูลฝอยก่อนนำมาเก็บภายในห้องพักมูลฝอย พร้อมทั้งทำความสะอาดและตรวจสอบถังมูลฝอยเป็นประจำ เพื่อป้องกันการสกกลื่น เหม็นรบกวนผู้เข้าพักอาศัย อีกทั้งหากพบการชำรุดของถังมูลฝอย ให้ดำเนินการเปลี่ยนถังใหม่ทันที - พบโครงการจัดให้มีการติดตั้งป้ายแยกชนิดมูลฝอยบริเวณห้องพักมูลฝอย ประกอบด้วย ป้ายห้องพักมูลฝอยรีไซเคิล และมูลฝอยทั่วไป 	-	<p>เอกสารแนบที่ 7 ใบเสร็จมูลฝอย</p> <p>รูปภาพที่ 2.36 ห้องพักมูลฝอยรวม</p> <p>รูปภาพที่ 2.29 ถังมูลฝอยประจำโครงการ</p>

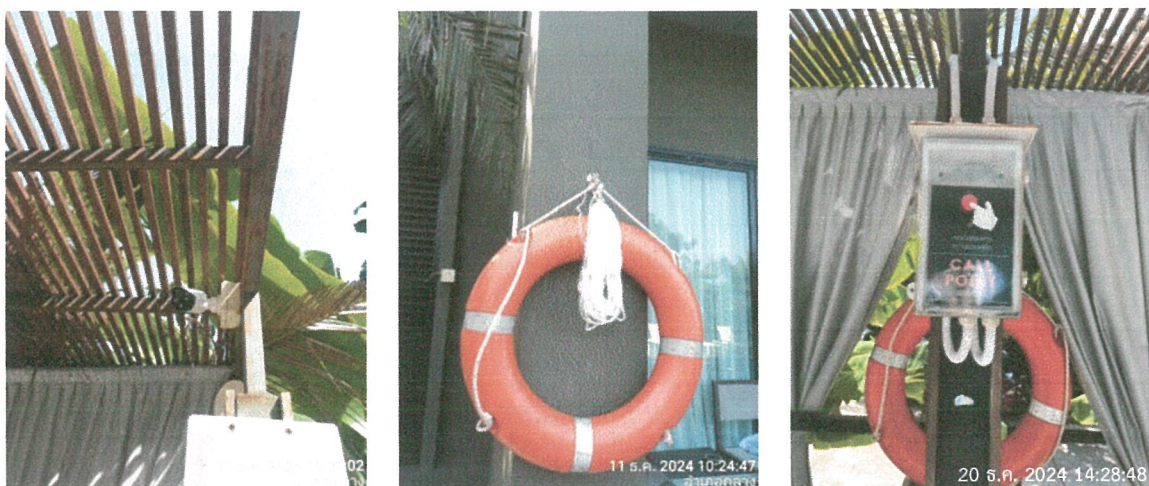
รูปภาพที่ 2.33 อุปกรณ์ช่วยชีวิตบริเวณสระว่ายน้ำ

มาตรการป้องกันและแก้ไขผลกระทบสิ่งแวดล้อม	ผลการปฏิบัติตามมาตรการป้องกันและแก้ไขผลกระทบสิ่งแวดล้อม ช่วงดำเนินการ	ปัญหา อุปสรรค ที่ไม่สามารถปฏิบัติ ตามมาตรการและแนวทางแก้ไข	อ้างอิง
<p>4.2 อาชีวอนามัยและความปลอดภัย (ต่อ)</p> <p>(5) จัดตั้งทีมปฏิบัติการฉุกเฉินของโครงการ และให้มีการฝึกอบรม เจ้าหน้าที่ภายในทีม รวมถึงเจ้าหน้าที่ที่เกี่ยวข้องให้มีความรู้ความชำนาญในการปฏิบัติตามมาตรการ/แผนฉุกเฉิน</p> <p>(6) จัดให้มีการฝึกอบรมหลักสูตรการปฐมพยาบาลให้แก่เจ้าหน้าที่ที่ทำหน้าที่เป็นฝ่ายปฐมพยาบาล เพื่อให้ความช่วยเหลือแก่ผู้พักอาศัยกรณีฉุกเฉิน</p> <p>(7) ประชาสัมพันธ์ให้ผู้ให้บริการในโรงแรมทราบเกี่ยวกับหมายเลขโทรศัพท์ในกรณีเกิดเหตุต่างๆ เช่น ไฟไหม้ โจรกรรม</p> <p>(8) จัดให้มีเจ้าหน้าที่ตรวจสอบและเช็คหลอดไฟบริเวณรอบสระว่ายน้ำ น้ำกับทงเดินรอบสระว่ายน้ำนี้เป็นประจำทุกวัน</p>	<p>ผลการปฏิบัติตามมาตรการป้องกันและแก้ไขผลกระทบสิ่งแวดล้อม ช่วงดำเนินการ</p> <ul style="list-style-type: none"> - โครงการจัดให้มีการจัดตั้งทีมปฏิบัติงานฉุกเฉิน พร้อมทั้งจัดให้มีการฝึกซ้อมดับเพลิงและอพยพหนีไฟอย่างน้อยปีละ 1 ครั้ง ซึ่งในรอบเดือนกรกฎาคม - ธันวาคม 2567 โครงการได้ดำเนินการซ้อมอพยพหนีไฟ เมื่อวันที่ 19 สิงหาคม 2567 พร้อมทั้งฝึกการปฐมพยาบาลเบื้องต้นให้แก่พนักงาน - พบโครงการได้จัดตั้งหมายเลขโทรศัพท์ฉุกเฉินไว้บริเวณจุดต่างๆของโครงการ โดยสามารถสังเกตได้อย่างชัดเจน - พบโครงการจัดให้มีเจ้าหน้าที่ชำนาญการคอยตรวจสอบและตรวจเช็คหลอดไฟฟ้าส่องสว่างบริเวณทางเดินโดยรอบสระว่ายน้ำ เพื่อให้มีความพร้อมต่อการใช้งานในช่วงเวลากลางคืน และจัดให้มีกล้องวงจรปิดติดตั้งบริเวณสระว่ายน้ำ 	<p>-</p> <p>-</p> <p>-</p>	<p>รูปภาพที่ 2.45 การซ้อมอพยพหนีไฟ</p> <p>เอกสารแนบที่ 11 รายงานการฝึกซ้อมดับเพลิงและฝึกซ้อมอพยพหนีไฟ</p> <p>รูปภาพที่ 2.3 หมายเลขโทรศัพท์ฉุกเฉิน</p> <p>รูปภาพที่ 2.33 อุปกรณ์ช่วยชีวิตบริเวณสระว่ายน้ำ</p>

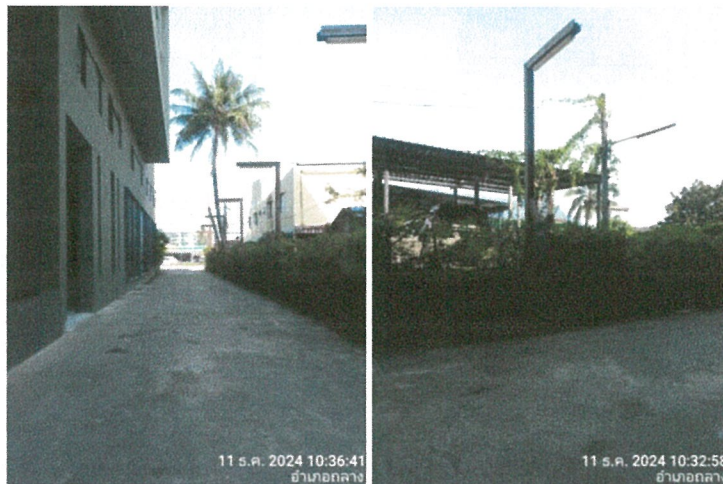
รูปภาพที่ 2.39 หลอดไฟส่องสว่างบริเวณทางเข้า-ออก โครงการ

มาตรการป้องกันและแก้ไขผลกระทบสิ่งแวดล้อม	ผลการปฏิบัติตามมาตรการป้องกันและแก้ไขผลกระทบสิ่งแวดล้อม ช่วงดำเนินการ	ปัญหา อุปสรรค ที่ไม่สามารถปฏิบัติ ตามมาตรการและแนวทางแก้ไข	อ้างอิง
<p>3.9 การจราจร (ต่อ)</p> <p>(5) ดูแลพื้นที่ทางเข้า-ออกโครงการ ไม่ให้มีสิ่งกีดขวางทางจราจรมีสภาพดีอยู่เสมอ</p> <p>(6) จัดให้มีการติดตั้งกล้องวงจรปิดบริเวณด้านหน้าโครงการ โดยให้มุมกล้องมองเห็นทั้งที่จอดรถของโครงการ และถนนสาธารณะหน้าโครงการ</p> <p>(7) ติดตั้งป้ายสัญญาณจราจรบริเวณทางเดินภายในโครงการให้ชัดเจน เช่น ลูกศรทิศทางการจราจรบนพื้นทาง ป้ายทางเลี้ยว ป้ายจำกัดความเร็ว เป็นต้น เพื่อลดอุบัติเหตุในการเดินทาง และไม่ก่อให้เกิดความสับสนของผู้ขับขี่ ทำให้การเคลื่อนตัวของรถในโครงการและบริเวณทางเข้า-ออกโครงการ สามารถทำได้อย่างสะดวกและปลอดภัย</p> <p>(8) จัดให้มีไฟฟ้าส่องสว่างบริเวณทางเข้า-ออกพื้นที่โครงการให้สามารถมองเห็นได้ชัดเจนในการเวลากลางคืน</p>	<ul style="list-style-type: none"> - พบโครงการจัดให้มีเจ้าหน้าที่รักษาความปลอดภัยคอยตรวจตราไม่ให้มีสิ่งกีดขวางทางจราจรตลอดระยะเวลาการเปิดดำเนินการ - พบโครงการจัดให้มีการติดตั้งกล้องวงจรปิด (CCTV) บริเวณโดยรอบโครงการ - พบโครงการจัดให้มีการติดตั้งป้ายลูกศรแสดงทิศทางการเข้า-ออก โครงการ พร้อมทั้งมีเจ้าหน้าที่รักษาความปลอดภัยคอยอำนวยความสะดวกตลอด 24 ชม. - พบบริเวณทางเข้า-ออก โครงการ มีไฟฟ้าส่องสว่างที่สามารถมองเห็นได้อย่างชัดเจนในเวลากลางคืน 	-	<p>รูปภาพที่ 2.20 เจ้าหน้าที่รักษาความปลอดภัย</p> <p>รูปภาพที่ 2.40 กล้องวงจรปิด (CCTV) โดยรอบโครงการ</p> <p>รูปภาพที่ 2.21 ป้ายชี้โครงการ และป้ายลูกศรแสดงทิศทางการเข้า-ออก โครงการ</p> <p>รูปภาพที่ 2.20 เจ้าหน้าที่รักษาความปลอดภัย</p> <p>รูปภาพที่ 2.22 ป้ายดับเครื่องยนต์</p> <p>รูปภาพที่ 2.39 หลอดไฟฟ้าส่องสว่างบริเวณทางเข้า-ออกโครงการ</p>

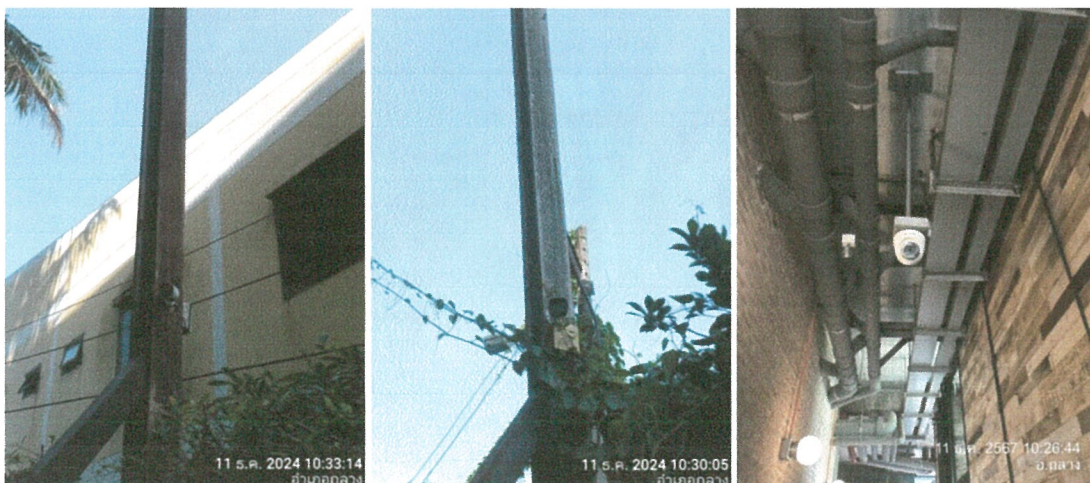
4. คุณภาพชีวิต 4.1 สภาพเศรษฐกิจและสังคม (1) หากได้รับการร้องเรียนจากผู้ที่อาศัยโดยรอบว่าได้รับความเดือดร้อนรำคาญจากการดำเนินการเจ้าของโครงการต้องดำเนินการแก้ปัญหาความเดือดร้อนราคาให้แล้วเสร็จโดยเร็วที่สุด (2) กำหนดให้มีการรับสมัครคนในท้องถิ่นเข้ามาเป็นเจ้าหน้าที่ในตำแหน่งต่างๆ ภายในโครงการเป็นอันดับแรก (3) ติดตั้งกล้องวงจรปิดที่สามารถมองเห็นและบันทึกภาพบริเวณถนนด้านหน้าทางเข้า-ออกโครงการและมองเห็น เพื่อรักษาความปลอดภัยของโครงการ (4) ส่งเสริมให้เจ้าหน้าที่ในโครงการทำกิจกรรมร่วมกับชุมชนใกล้เคียงตามโอกาสอันสมควร เช่น การทำบุญตามประเพณีในวันสำคัญทางศาสนา เป็นต้น	ผลการปฏิบัติตามมาตรการป้องกันและแก้ไขผลกระทบสิ่งแวดล้อม ช่วงดำเนินการ - พบโครงการจัดให้เจ้าหน้าที่แผนกต้อนรับส่วนหน้า คอยรับเรื่องร้องเรียนจากผู้ใช้บริการภายในโครงการ และผู้เข้าพักอาศัยบริเวณใกล้เคียง - พบโครงการสนับสนุนให้คนในท้องถิ่นเข้ามาเป็นเจ้าหน้าที่ภายในโครงการ - พบโครงการติดตั้งกล้องวงจรปิด โดยรอบโครงการ มีการตรวจสอบเป็นประจำทุกวัน เพื่อให้สามารถใช้งานได้ อย่างสม่ำเสมอ - พบโครงการสนับสนุนให้เจ้าหน้าที่เข้าร่วมกิจกรรมของทางชุมชน เพื่อสานสัมพันธ์ระหว่างเจ้าหน้าที่ในโครงการกับชาวบ้านในชุมชน	- - - -	- - รูปภาพที่ 2.40 กล้องวงจรปิด (CCTV) โดยรอบโครงการ -
