ผลการดำเนินการตามมาตรการป้องกันและแก้ไขผลกระทบสิ่งแวดล้อม
และมาตรการตรวจสอบผลกระทบสิ่งแวดล้อม

ผลการดำเนินการตามมาตรการป้องกันและแก้ไขผลกระทบสิ่งแวดล้อมของโครงการ โรงแรม มารีน่า เฮาส์ มวยไทย ในระยะดำเนินการ แสดงดังตารางที่ 2.1
ตารางที่ 2.1 ผลการปฏิบัติตามมาตรการป้องกัน และแก้ไขผลกระทบสิ่งแวดล้อมของ โครงการ โรงแรม มารีน่า เฮาส์ มวยไทย

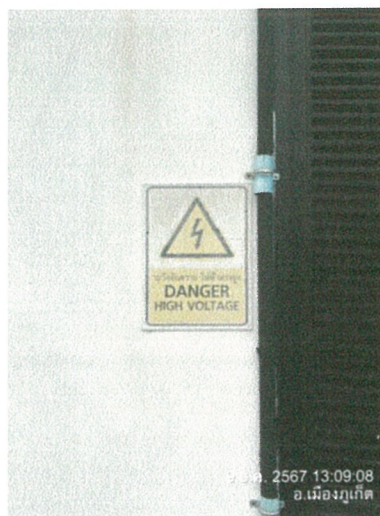
3.7 การใช้ไฟฟ้า มาตรการทั่วไป (1) ติดตั้งหม้อแปลงไฟฟ้า (Transformer) ชนิด Oil Immersed Transformer ขนาด 630 KVA จำนวน 1 ชุด (2) ตำแหน่งติดตั้งหม้อแปลงไฟฟ้าจะต้องอยู่ในสถานที่ซึ่งบุคคลที่มีหน้าที่เกี่ยวข้องเข้าได้โดยสะดวก เพื่อตรวจสอบและบำรุงรักษาให้อยู่ในสภาพดีอยู่เสมอ (3) การติดตั้งหม้อแปลงไฟฟ้าของโครงการจะต้องออกแบบให้เป็นไปตามข้อกำหนดของการไฟฟ้านครหลวง เรื่อง ระยะห่างระหว่างในแนวนอนที่ปลอดภัยระหว่างอาคาร/สิ่งปลูกสร้างหรือป้ายโฆษณา กับสายไฟฟ้าแรงสูง (4) จัดทำแผงกั้นที่ตัววัสดุทนไฟล้อมรอบหม้อแปลงไฟฟ้า เพื่อป้องกันผลกระทบจากการเกิดไฟฟ้าช็อต หรือเกิดประกายไฟ (5) จัดทำป้ายหรือสัญลักษณ์เตือนให้ระวังอันตรายจากหม้อแปลงไฟฟ้าติดไว้บริเวณหม้อแปลงไฟฟ้าให้เห็นชัดเจน	ผลการปฏิบัติตามมาตรการป้องกันและแก้ไขผลกระทบสิ่งแวดล้อม ช่วงดำเนินการ - โครงการมีการติดตั้งหม้อแปลงไฟฟ้าไว้ตามที่กำหนดในมาตรการ พร้อมทั้งมีการตรวจสอบและบำรุงรักษาอยู่ตลอดระยะเวลาที่เปิดดำเนินการ - หม้อแปลงไฟฟ้าของโครงการตั้งอยู่บริเวณด้านหน้าโครงการ ซึ่งเข้าถึงได้ง่าย และสะดวกต่อการบำรุงรักษา - โครงการมีการติดตั้งหม้อแปลงไฟฟ้าตามข้อกำหนดของการไฟฟ้านครหลวง เรื่อง ระยะห่างระหว่างในแนวนอนที่ปลอดภัยระหว่างอาคาร/สิ่งปลูกสร้าง หรือป้ายโฆษณา กับสายไฟฟ้าแรงสูง - หม้อแปลงไฟฟ้าของโครงการตั้งอยู่เหนือจากพื้นดินทำให้องค์กัผลกระทบจากการเกิดไฟฟ้าช็อต หรือเกิดประกายไฟ - โครงการมีการติดตั้งป้ายเตือน ให้ระวังอันตรายจากไฟฟ้าแรงสูง ไว้บริเวณหม้อแปลงไฟฟ้าของโครงการซึ่งสามารถมองเห็นได้ชัดเจน	- - - - -	รูปภาพที่ 2.13 หม้อแปลงไฟฟ้าเอกสารแนบที่ 11 ใบเสร็จไฟฟ้า/น้ำบาดาล รูปภาพที่ 2.13 หม้อแปลงไฟฟ้า รูปภาพที่ 2.13 หม้อแปลงไฟฟ้า รูปภาพที่ 2.13 หม้อแปลงไฟฟ้า รูปภาพที่ 2.14 ป้ายเตือนระวังอันตรายจากไฟฟ้าแรงสูง

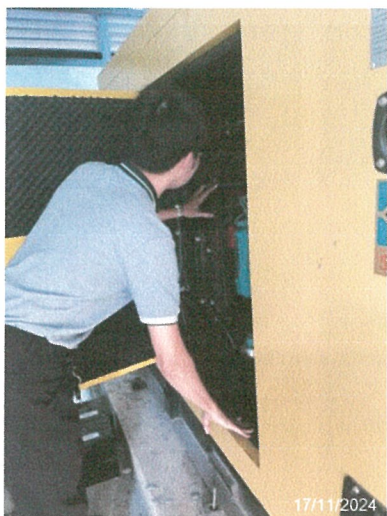
1.4 คุณภาพอากาศ (1) จำกัดความเร็วของรถที่เข้า-ออกมีความเร็วไม่เกิน 30 กิโลเมตร/ชั่วโมง (2) ติดตั้งป้ายเตือน “ห้ามติดเครื่องขณะจอดรถ” ไว้ในพื้นที่จอดรถของอาคาร ให้สังเกตเห็นได้ชัดเจนและทั่วถึง และกำชับให้เจ้าหน้าที่ควบคุมดูแลอย่างเคร่งครัดเพื่อลดผลกระทบด้านอากาศเสีย เสีย และความร้อนที่เกิดจากเครื่องยนต์ (3) ดูแลรักษาสภาพถนนและทางเดินในพื้นที่โครงการ สะอาด เพื่อป้องกันการฟุ้งกระจายของฝุ่นอันเนื่องมาจากถนน (4) เลือกเครื่องกำเนิดไฟฟ้าที่มีมาตรฐาน มีประสิทธิภาพสูง และอัตราการระบายมลพิษต่ำ (5) จัดเจ้าหน้าที่คอยตรวจสอบเครื่องกำเนิดไฟฟ้า ให้พร้อมใช้งานอยู่เสมอ กรณีที่พบว่ามีการชำรุดหรือเสียหายของอุปกรณ์ให้เร่งดำเนินการซ่อมแซมแก้ไขโดยทันที	ผลการปฏิบัติตามมาตรการป้องกันและแก้ไขผลกระทบสิ่งแวดล้อม ช่วงดำเนินการ - โครงการมีการติดตั้งป้ายจำกัดความเร็ว ไม่เกิน 30 กิโลเมตร/ชั่วโมง ไว้บริเวณหน้าโครงการ และอยู่บริเวณที่สามารถมองเห็นได้อย่างชัดเจน - โครงการมีการติดตั้งป้ายเครื่องหมายอันตรายบริเวณไว้ บริเวณพื้นที่จอดรถของโครงการ ซึ่งสามารถมองเห็นได้อย่างชัดเจน รวมทั้งมีเจ้าหน้าที่รักษาความปลอดภัยคอยควบคุมดูแลอยู่ตลอดเวลาที่เปิดดำเนินการ - โครงการมีเจ้าหน้าที่คอยดำเนินการล้างทำความสะอาดและดูแลรักษาสภาพถนนและทางเดินในพื้นที่โครงการให้สะอาด เพื่อป้องกันการฟุ้งกระจายของฝุ่น อยู่ตลอดเวลาที่เปิดดำเนินการ - โครงการมีการเลือกใช้เครื่องกำเนิดไฟฟ้าที่มีมาตรฐาน มีประสิทธิภาพสูง และอัตราการระบายมลพิษต่ำ ตามที่กำหนดในมาตรการ พร้อมมีเจ้าหน้าที่คอยตรวจสอบ ให้พร้อมใช้งานอยู่ตลอดเวลาที่เปิดดำเนินการ หากพบว่ามีการชำรุดหรือเสียหายของอุปกรณ์ จะเร่งดำเนินการซ่อมแซมแก้ไขโดยทันที	- - - -	รูปภาพที่ 2.10 ป้ายจำกัดความเร็ว 30 กิโลเมตร/ชั่วโมง รูปภาพที่ 2.11 ป้ายเครื่องหมายอันตราย รูปภาพที่ 2.12 การล้างทำความสะอาดถนน รูปภาพที่ 2.15 เครื่องกำเนิดไฟฟ้า รูปภาพที่ 2.22 การตรวจสอบการทำงานของเครื่องกำเนิดไฟฟ้า

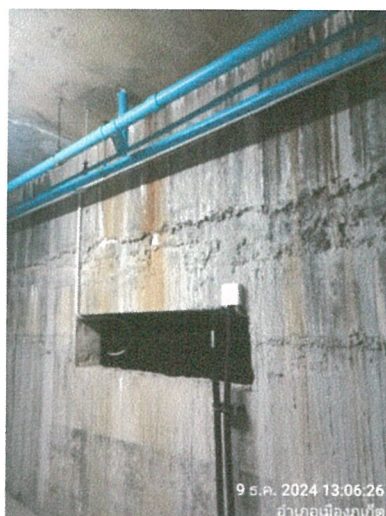
รูปภาพที่ 2.26 บ่อเก็บน้ำสำรองของโครงการ

มาตรการป้องกันและแก้ไขผลกระทบสิ่งแวดล้อม	ผลการปฏิบัติตามมาตรการป้องกันและแก้ไขผลกระทบสิ่งแวดล้อม ช่วงดำเนินการ	ปัญหา อุปสรรค ที่ไม่สามารถปฏิบัติ ตามมาตรการและแนวทางแก้ไข	อ้างอิง
<p>3.2 การใช้น้ำ (ต่อ)</p> <p>(5) ให้มีการดูแล ทำความสะอาดบ่อเก็บน้ำได้ดิน 2-3 ครั้ง/ปี หรือ เมื่อพบว่ามีความสกปรกปนออกมากับน้ำใช้ในอาคาร โดยบ่อเก็บ น้ำให้ปิดวาล์วจ่ายน้ำเข้าและจ่ายน้ำออก สูดน้ำออกไปใช้รดน้ำ ต้นไม้หรือล้างทำความสะอาดอาคาร และดูแลตะกอนในบ่อ ออกไปให้หมด โดยใส่ถังและใช้บริการเก็บขนของเทศบาล ตำบลคลอง หรือบริษัทเอกชนที่ได้รับอนุญาตเก็บขนไปกำจัด จากนั้นเครื่องปั๊มนลมเป่าลมไล่ความชื้นในบ่อให้แห้งก่อนเปิด วาล์วจ่ายน้ำเข้าและจ่ายน้ำออก</p> <p>มาตรการป้องกันกักกรองและรั่วซึมของบ่อเก็บน้ำ</p> <ol style="list-style-type: none"> ใช้คอนกรีตผสมน้ำยากันซึม และให้มีอัตราส่วนระหว่างน้ำต่อ ซีเมนต์ไม่เกิน 0.50 ต่อ 1 และบริเวณรอยต่อระหว่าง คอนกรีตจะใส่ PVC WATER STOP ด้วย ผิวผนังและพื้นใต้ดินด้านที่สัมผัสดินหรือด้านนอกของตัวถัง น้ำ จะมีการป้องกันการรั่วซึมด้วย WATER PROOFING MEMBRANE หนาไม่น้อยกว่า 2 มิลลิเมตร และก่ออิฐูบลอด ป้องกันการฉีกขาด 	<p>- โครงการมีการล้างทำความสะอาดบ่อเก็บน้ำอยู่เป็นประจำ โดยดำเนินการปีละ 1 ครั้ง หรือเมื่อพบว่ามี ตะกอนปนบ่อออกมากับน้ำใช้ในอาคาร อีกทั้งยังมีการ Backwash ระบบอยู่เป็นประจำเพื่อดูแลรักษาให้สาร กรองยังคงมีประสิทธิภาพที่ต่อการใช้งาน</p> <p>- โครงการได้ปฏิบัติตามมาตรการกำหนดตั้งแต่ระยะ ดำเนินการก่อสร้าง โดยมีการใช้คอนกรีตผสมน้ำยากันซึม และพื้นผิวของผนัง และพื้นดินที่สัมผัสน้ำของบ่อเก็บน้ำ จะเพิ่มผิวคอนกรีตฉาบอีก 15 มิลลิเมตรและทาเคลือบผิว คอนกรีตด้วยสาร NON-TOXIC (CHEMICRETE) เพื่อ ป้องกันน้ำซึมเข้าไปจนถึงเหล็กเส้นภายในเสาจนเกิดสนิม</p>	-	<p>-</p> <p>รูปภาพที่ 2.26 บ่อเก็บน้ำ สำรองของโครงการ</p>

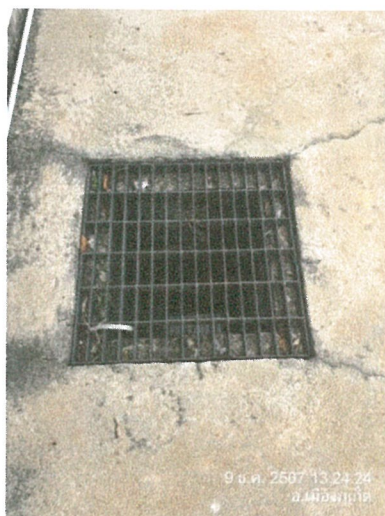
3.3 การจัดการน้ำเสีย (1) จัดให้มีระบบบำบัดน้ำเสียชนิดเติมอากาศเลี้ยงตะกอนเวียน กลับ (Aeration activated sludge process,A/S) ขนาด รองรับน้ำเสีย 90 ลูกบาศก์เมตร จำนวน 1 ถัง เพื่อรองรับน้ำ ทั้งจากอาคารต่างๆ ภายในโครงการอย่างเพียงพอ โดยน้ำทิ้ง สุดท้ายมีคุณภาพในตัวในรูปของค่าบีโอดี (BOD) ที่ออกจาก ระบบได้ไม่เกิน 20 มิลลิกรัม/ลิตร ก่อนถูกรวบรวมเข้าสู่บ่อ เก็บน้ำรดน้ำต้นไม้ เพื่อรอกการนำไปใช้ประโยชน์ในการรดน้ำ ต้นไม้บริเวณโครงการ (2) โครงการต้องติดตามตรวจสอบคุณภาพน้ำทิ้งหลังผ่านระบบ บำบัดน้ำเสียเป็นระยะๆ เพื่อตรวจสอบประสิทธิภาพของระบบ บำบัด ทำให้สามารถแก้ไขปัญหาระบบได้ทันเหตุการณ์และ เป็นการช่วยยืดอายุการใช้งานของถังบำบัดน้ำเสีย (3) จัดให้มีบ่อเก็บน้ำทิ้ง ขนาด 72 ลูกบาศก์เมตร จำนวน 1 บ่อ โดยภายในบ่อเก็บน้ำทิ้งดังกล่าวจะแบ่งออกเป็น 2 ส่วน ได้แก่ บ่อเก็บน้ำสำหรับรดน้ำต้นไม้ปริมาณ 10.80 ลูกบาศก์เมตร และบ่อเก็บน้ำทิ้งปริมาณ 61.20 ลูกบาศก์เมตร	- โครงการมีการติดตั้งระบบบำบัดน้ำเสียตามที่กำหนดไว้ในมาตรการ เพื่อใช้สำหรับบำบัดน้ำเสียจากทุกส่วน ภายในโครงการให้มีคุณภาพน้ำผ่านเกณฑ์มาตรฐาน การควบคุมการระบายน้ำทิ้งจากอาคาร ก่อนระบาย ออกสู่ลำรางสาธารณะ - โครงการมีการจ้างบริษัท บีเค เนเจอร์ ทอริส จำกัด ให้เข้ามาดำเนินการเก็บตัวอย่างและตรวจ วิเคราะห์คุณภาพน้ำทิ้งก่อนเข้าระบบ และน้ำทิ้งหลัง ผ่านระบบบำบัด เป็นประจำทุกเดือน ตามที่มาตรการ กำหนด - โครงการมีบ่อสำหรับเก็บน้ำทิ้งที่ผ่านการบำบัดแล้ว ตามที่กำหนดไว้ในมาตรการ ก่อนปล่อยออกสู่ลำราง สาธารณะ	- - -	รูปภาพที่ 2.27 ระบบบำบัดน้ำเสีย เอกสารแนบที่ 4 ผลการตรวจ ติดตามคุณภาพสิ่งแวดล้อม รูปภาพที่ 2.28 บ่อเก็บน้ำทิ้ง

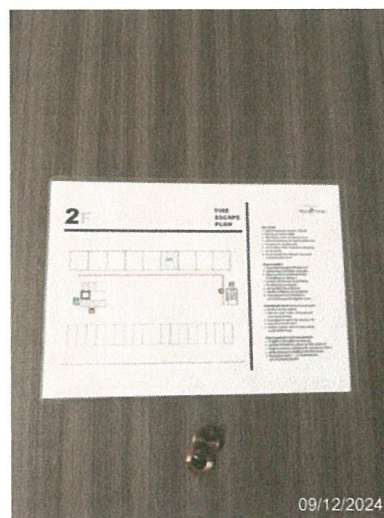
รูปภาพที่ 2.40 ผังเส้นทางอพยพหนีภัยให้ป้องกันอัคคีภัย

1.3 การเกิดแผ่นดินไหวและสึนามิ				
(1) จัดทำแผนที่แสดงเส้นทางอพยพหนีภัยเพื่อประชาสัมพันธ์ให้ผู้ให้บริการในโครงการทราบถึงเส้นทางหนีภัยภายในบริเวณโครงการ กรณีเกิดเหตุฉุกเฉิน ผู้พักอาศัยสามารถอพยพได้อย่างรวดเร็ว และปลอดภัย ดิดไว้บริเวณห้องพัก และโรงจอดรถอาคารของโครงการ		- โครงการมีการติดตั้งแบบแปลนที่แสดงตำแหน่งของระบบป้องกันอัคคีภัยและเส้นทางอพยพหนีภัยไว้บริเวณประตูห้องพักทุกห้อง ซึ่งอยู่ในตำแหน่งที่สามารถมองเห็นได้ชัดเจน	-	รูปภาพที่ 2.40 ผังเส้นทางอพยพหนีภัย

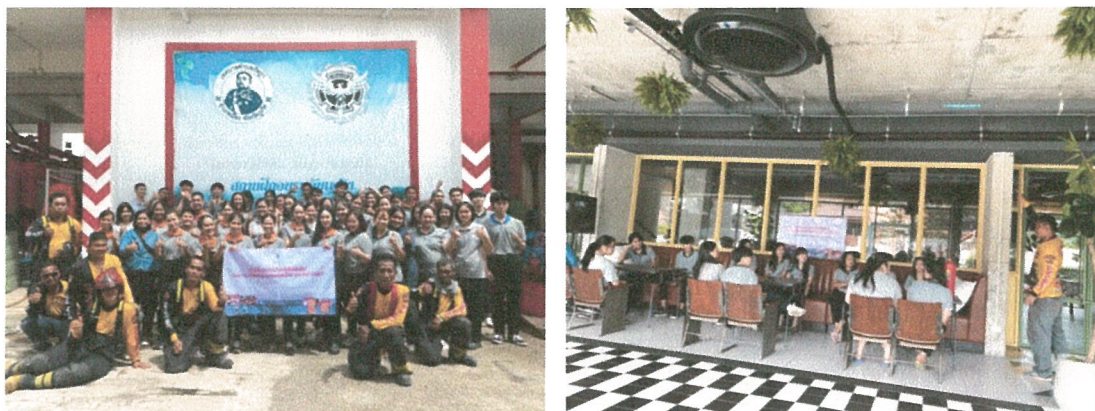
(2) จัดให้มีการซ้อมอพยพเพื่อความปลอดภัยของเจ้าหน้าที่ฝ่ายต่างๆ ในโครงการอย่างน้อยปีละครั้ง หรือหากมีจังหวัดมีการฝึกซ้อมอพยพหนีภัยเจ้าหน้าที่ฝ่ายต่างๆ ของโครงการจะต้องเข้าร่วมการฝึกดังกล่าว เพื่อให้เกิดความเข้าใจและปฏิบัติได้ถูกต้องเมื่อเกิดเหตุการณ์จริง		- โครงการมีการฝึกซ้อมอพยพคนเพื่อความปลอดภัย กรณีเมื่อเกิดแผ่นดินไหว ไปพร้อมกับการฝึกอบรมวิธีการใช้อุปกรณ์ป้องกันอัคคีภัยและฝึกอบรมแผนการซ้อมหนีไฟและอพยพย้ายคน เมื่อเกิดเหตุเพลิงไหม้แก่เจ้าหน้าที่พนักงานของโครงการ และผู้เข้าพักในโครงการ โดยดำเนินการ 1 ครั้ง/ปี ในรอบเดือนกรกฎาคม - ธันวาคม 2567 ทางโครงการได้ดำเนินการซ้อมมา เมื่อวันที่ 26 สิงหาคม 2567	-	รูปภาพที่ 2.58 การซ้อมอพยพหนีไฟ เอกสารแนบที่ 13 รายงานการซ้อมอพยพหนีไฟ
