ผลการดำเนินการตามมาตรการป้องกันและแก้ไขผลกระทบสิ่งแวดล้อมของโครงการในระยะดำเนินการ

รายงานผลการปฏิบัติตามมาตรการป้องกันและแก้ไขผลกระทบสิ่งแวดล้อมและมาตรการติดตามตรวจสอบคุณภาพสิ่งแวดล้อม

โครงการ ชูการ์ มาร์รีนา รีสอร์ท ทาวน์ (ส่วนขยาย)

ระยะดำเนินการ ระหว่างเดือนกรกฎาคม - ธันวาคม 2567

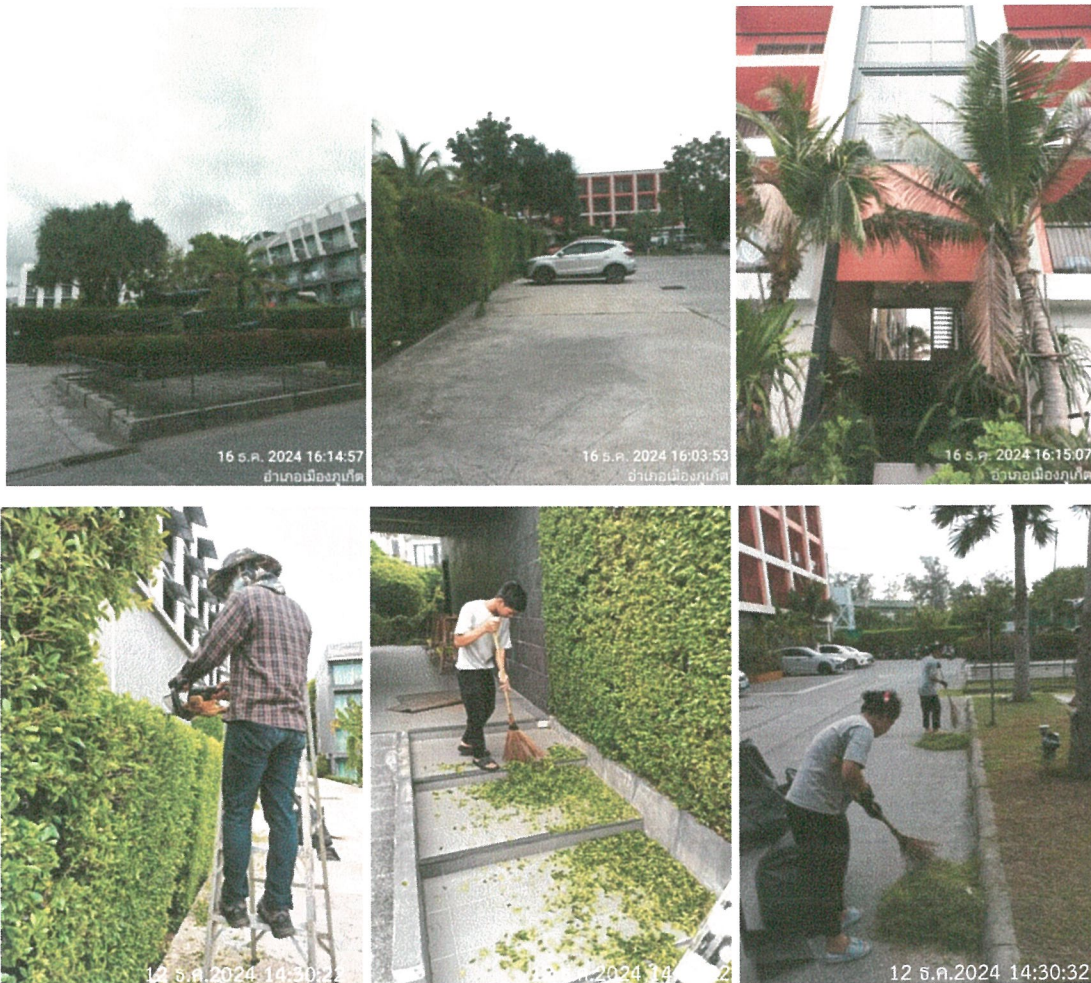
3.9 การระบายอากาศและความร้อน (1) ทำความสะอาดเครื่องปรับอากาศเป็นประจำ เพื่อเพิ่มประสิทธิภาพในการทำงาน และยังเป็นการป้องกันการสะสมของเชื้อโรค (2) ดูแลตรวจสอบอุปกรณ์ที่ใช้ระบายอากาศให้สามารถใช้งานได้อย่างต่อเนื่อง (3) ติดตั้งป้ายห้ามติดเครื่องยนตทั้งไว้ภายในบริเวณที่จอดรถ ให้สามารถสังเกตเห็นได้อย่างชัดเจนและทั่วถึง (4) จัดให้มีไม้ยืนต้นภายในโครงการให้มากที่สุด (พื้นที่สีเขียว ขนาด 1,446.79 ตารางเมตร และพื้นที่ไม้ยืนต้น 1,386.62 ตารางเมตร) เพื่อลดความร้อนจากการระบายอากาศของเครื่องปรับอากาศ	<ul style="list-style-type: none"> - โครงการมีช่างคอยดูแลทำความสะอาดเครื่องปรับอากาศเป็นประจำ - โครงการได้มอบหมายให้ช่างเป็นผู้ดำเนินการตรวจสอบอุปกรณ์ที่ใช้ระบายอากาศให้สามารถใช้งานได้ตลอดเวลาที่เปิดดำเนินการ - โครงการมีการติดตั้งป้ายดับเครื่องยนต์ไว้บริเวณลานจอดรถ ในจุดที่สามารถมองเห็นได้ชัดเจน - โครงการมีการปลูกไม้ยืนต้นรอบอาคารของโครงการ ตามมาตรการกำหนด และมีคนสวนคอยบำรุงรักษา อยู่ตลอดเวลาที่เปิดดำเนินการ 	<ul style="list-style-type: none"> - - - - 	รูปภาพที่ 2.46 การล้างเครื่องปรับอากาศ รูปภาพที่ 2.20 ป้ายดับเครื่องยนต์ รูปภาพที่ 2.1 พื้นที่สีเขียวและงานสวน รูปภาพที่ 2.1 พื้นที่สีเขียวและงานสวน

4.4. สุขภาพ (1) ตรวจสอบการทำความสะอาดเครื่องปรับอากาศเป็นประจำ ทุก 6 เดือน ตลอดระยะเวลาดำเนินการ (2) ตรวจสอบและทำลายแหล่งเพาะพันธุ์ลูกน้ำยุงลาย ทุก เดือน ตลอดระยะเวลาดำเนินการ (3) จัดให้มีเจ้าหน้าที่ดูแลรักษาพื้นที่สีเขียวให้มีสภาพน่าดู อยู่เสมอ ทุกเดือน ตลอดระยะเวลาดำเนินการ	- โครงการมีการทำความสะอาดเครื่องปรับอากาศเป็นประจำ เพื่อเพิ่มประสิทธิภาพในการทำงาน - โครงการมีการจ้างบริษัทเอกชนให้เข้ามาดำเนินการฉีดพ่นแมลง เป็นประจำทุกเดือน - โครงการมีการจ้างคนสวนเข้ามาดูแลสวน ตัดแต่งกิ่งไม้ และพื้นที่สีเขียวทั้งหมดภายในโครงการ	- - -	รูปภาพที่ 2.46 การล้าง เครื่องปรับอากาศ รูปภาพที่ 2.7 การฉีดพ่นแมลง เอกสารแนบที่ 11 รายงานการฉีดพ่นแมลง รูปภาพที่ 2.1 พื้นที่สีเขียวและงานสวน

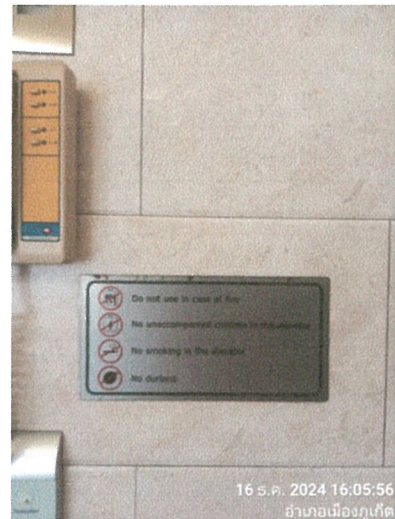
4.1 สภาพสังคมและเศรษฐกิจ (ต่อ) <ul style="list-style-type: none"> - กรณีผ่านเข้าออกบริเวณภายในอาคารโปรดให้ความร่วมมือกับเจ้าหน้าที่ปฏิบัติตามกฎระเบียบที่ฝ่ายจัดการโครงการกำหนดไว้อย่างเคร่งครัด - ห้ามเททิ้งหรือเศษอาหาร ขยะหรือสิ่งของต่างๆ ออกไปนอกกระเบียงห้องพักและห้ามทิ้งน้ำปุน เศษวัสดุตกแต่งก่อสร้าง ผ้าอนามัย และน้ำที่เป็นตะกอนจับแข็ง ลงในท่อระบายน้ำทิ้งโสจุภัณฑ์โดยเด็ดขาด - ห้ามกระทำการติดตั้งพัมป์ เครื่องหมายสัญลักษณ์ป้ายโฆษณาทุกชนิด ในบริเวณพื้นที่ส่วนกลางและประตูหน้าต่าง ผนัง ระเบียงหรือส่วนใดภายนอกห้องพัก - ผู้ใช้บริการต้องให้ความร่วมมือกับเจ้าหน้าที่รักษาความปลอดภัย - ปฏิบัติตามกฎหมายระเบียบจราจร การนำรถเข้า-ออก ภายในโครงการอย่างเคร่งครัด - ไม่อนุญาตให้ใช้ประโยชน์ห้องพักนำสัตว์เข้ามาเลี้ยงภายในห้องพักละไว้ในบริเวณอาคารโดยไม่มีข้อยกเว้น 	<ul style="list-style-type: none"> - โครงการได้มีการมีการเข้าพักประจำโครงการควบคุมการกระทำใดๆ ในบริเวณโครงการ 	-	รูปภาพที่ 2.4 กฎระเบียบการเข้าพัก

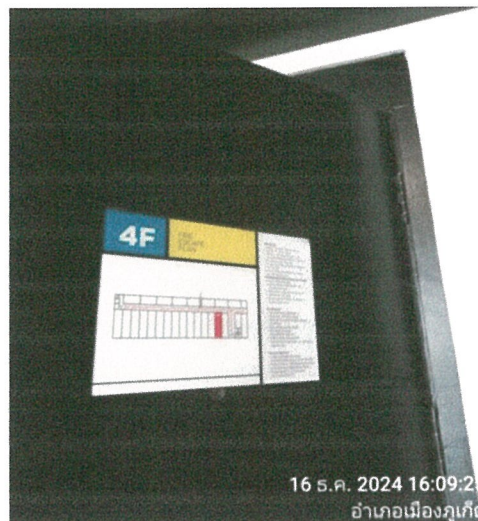
1.3 ธรณีวิทยา และการเกิดแผ่นดินไหว			
(3) จัดให้มีแผนผังเส้นทางอพยพหนีภัยไปยังจุดรวมพลติดไว้ บริเวณทางเดินในอาคาร	- โครงการมีการติดตั้งแบบแปลนที่แสดงตำแหน่งของระบบป้องกันอัคคีภัยและเส้นทางอพยพหนีภัยไว้บริเวณประตูห้องพักทุกห้อง ซึ่งอยู่ในตำแหน่งที่สามารถมองเห็นได้ชัดเจน	-	รูปภาพที่ 2.36 ผังเส้นทางอพยพหนีภัย

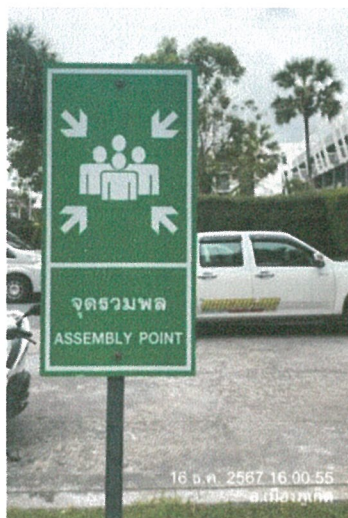
1.3 ทรัพยากรน้ำ และการเกิดแผ่นดินไหว (1) โครงการจัดให้มีจุดรวมพล 1 จุด โดยมีการติดป้ายบอกพื้นที่จุดรวมพล ซึ่งเพียงพอต่อจำนวนคนภายในโครงการ (2) โครงการได้เพิ่มเติมจัดให้มีพื้นที่หลบภัยชั่วคราวบริเวณใกล้ทางเดินบริเวณชั้นที่ 4 ของอาคาร A บริเวณใกล้ทางเดินชั้นที่ 4 ของอาคาร B และบริเวณใกล้ทางเดินบริเวณชั้น 5 ของอาคาร A รวมพื้นที่จุดหลบภัยชั่วคราวทั้งสิ้น 226.80 ตารางเมตร	- โครงการได้มีการจัดให้มีจุดรวมพลจำนวน 1 จุด โดยมีการติดป้ายบอกพื้นที่จุดรวมพล ซึ่งเพียงพอต่อจำนวนคนภายในโครงการ - โครงการได้จัดให้มีพื้นที่หลบภัยชั่วคราวซึ่งอยู่บริเวณใกล้ทางเดินชั้น 4 อาคาร A อาคาร A บริเวณใกล้ทางเดินชั้น 4 อาคาร B และบริเวณใกล้ทางเดินบริเวณชั้น 5 ของอาคาร A	-	รูปภาพที่ 2.37 จุดรวมพล

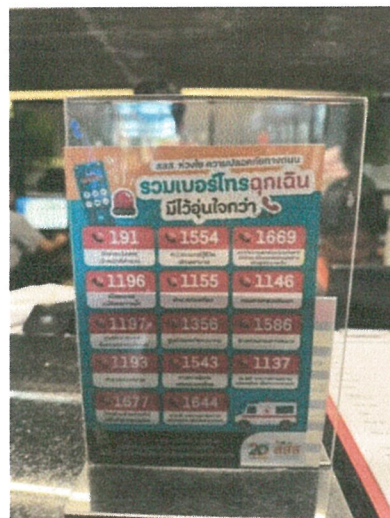
(5) เตรียมพร้อมประสานงานกับหน่วยงานที่รับผิดชอบหากเกิดธรณีภัยพิบัติ ได้แก่ หน่วยงานบรรเทาสาธารณภัย เพื่อให้ความช่วยเหลือผู้อาศัยในการอพยพออกจากอาคารได้ทันทั่วทั้งที่	- โครงการเตรียมพร้อมประสานงานกับหน่วยงานที่เกี่ยวข้องหากเกิดกรณีแผ่นดินไหว โดยมีการรวบรวมหมายเลขโทรศัพท์ของหน่วยงานที่เกี่ยวข้องขอติดไว้ภายในโครงการ และมีเจ้าหน้าที่ฝ่ายอาคารเป็นผู้นำดำเนินการติดต่อประสานงานเมื่อเกิดเหตุฉุกเฉิน	-	รูปภาพที่ 2.38 เบอร์โทรศัพท์ฉุกเฉิน

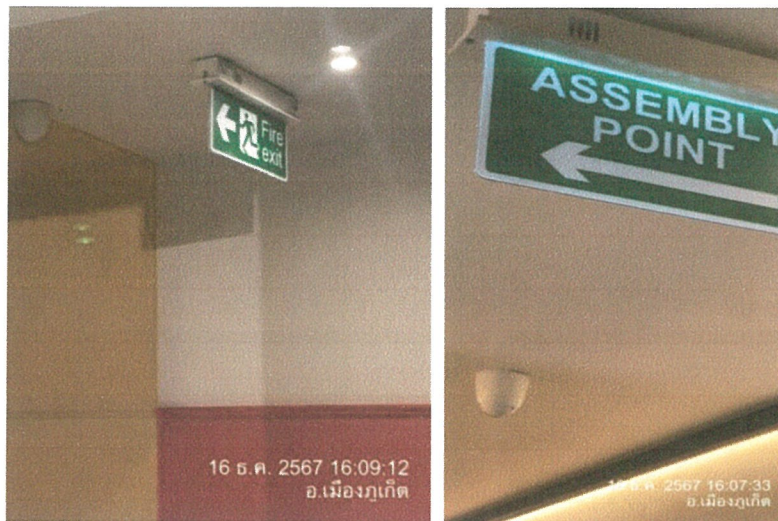
(4) จัดเส้นทางหนีภัยไว้ภายในบริเวณโครงการ เมื่อเกิดเหตุการณ์ภัยพิบัติขึ้นผู้อาศัยในพื้นที่โครงการก็สามารถอพยพไปยังจุดที่ปลอดภัยได้อย่างรวดเร็วและไม่เกิดการชุมนุม	- โครงการติดตั้งป้ายทางออกฉุกเฉินไว้ภายในโครงการมองเห็นได้ชัดเจน เพื่อให้ผู้อยู่อาศัยสามารถอพยพไปยังจุดที่ปลอดภัยได้ เมื่อเกิดเหตุฉุกเฉิน	-	รูปภาพที่ 2.40 ป้ายทางออกฉุกเฉิน

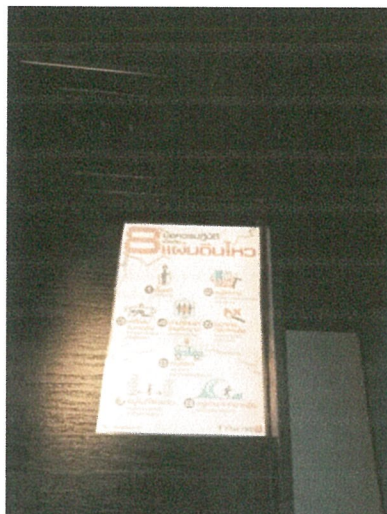
(6) ติดป้ายประชาสัมพันธ์ เพื่อให้ความรู้ด้านการปฏิบัติตนกรณีเกิดธรณีภัยพิบัติแก่ผู้พักอาศัยในโครงการ	- โครงการมีการติดป้ายประชาสัมพันธ์ให้ความรู้แก่ผู้พักอาศัยด้านการปฏิบัติตน กรณีเกิดภัยพิบัติ	-	รูปภาพที่ 2.41 ป้ายประชาสัมพันธ์เรื่องแผ่นดินไหว

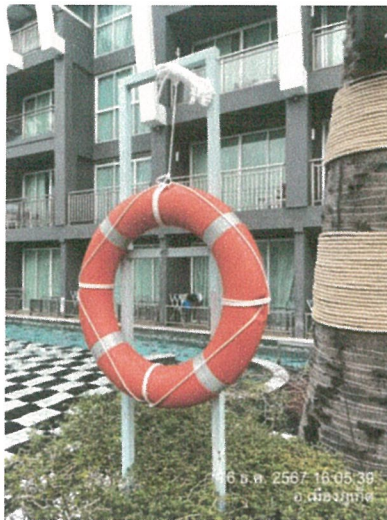
4.3 การจัดการสระว่ายน้ำ (ต่อ) มาตรการป้องกันและแก้ไขผลกระทบจากอุบัติเหตุจากกรจมน้ำ (1) จัดให้มีเจ้าหน้าที่ความปลอดภัยประจำสระ (Life guard) โดยอยู่ประจำสระว่ายน้ำตลอดเวลาที่เปิดบริการ (2) จัดให้มีอุปกรณ์ช่วยชีวิต เช่น โฟมช่วยชีวิต ห่วงชูชีพ และไม้ช่วยชีวิต เครื่องช่วยหายใจ เป็นต้น มาตรการป้องกันและแก้ไข ร้านอาหาร (1) โครงการปฏิบัติตามคำแนะนำของ (ร่าง) บันทึกหลักการ และเหตุผล ประกอบร่างเทศบัญญัติเทศบาลตำบลกะรน เรื่องสถานที่จำหน่ายอาหารและสะสมอาหาร (ฉบับที่ 2) พ.ศ.2554 (2) โครงการสมัครเข้าร่วมโครงการอาหารสะอาดรสชาติอร่อย (Clean Food Good Taste) ของกระทรวงสาธารณสุข (3) จัดตำแหน่งสถานที่รับประทานอาหาร เตรียมอาหารปรุง อาหาร และประกอบอาหาร จะจัดให้เป็นสถานที่ที่สะอาด เป็นระเบียบ และจัดเป็นสัดส่วน โดยจะเตรียมปรุงอาหาร บนโต๊ะที่สูงจากพื้น มากกว่า 60 เซนติเมตร ไม่เตรียมปรุงอาหารบนพื้นและบริเวณหน้าห้องน้ำ ห้องส้วม	- โครงการไม่มีเจ้าหน้าที่ดูแลความปลอดภัยประจำสระ - โครงการได้จัดให้มีอุปกรณ์ช่วยชีวิต ได้แก่ ห่วงชูชีพ และเชือก คัดตั้งประจำสระว่ายน้ำ - โครงการได้ปฏิบัติตามมาตรการกำหนด	-	รูปภาพที่ 2.48 อุปกรณ์ช่วยชีวิต

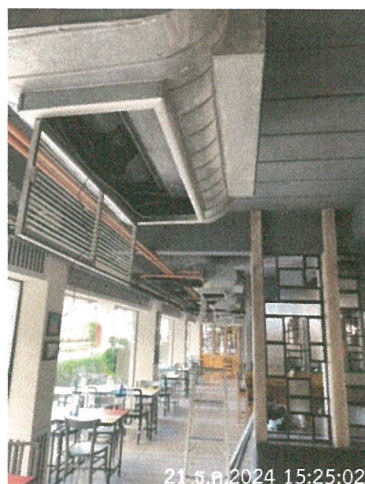
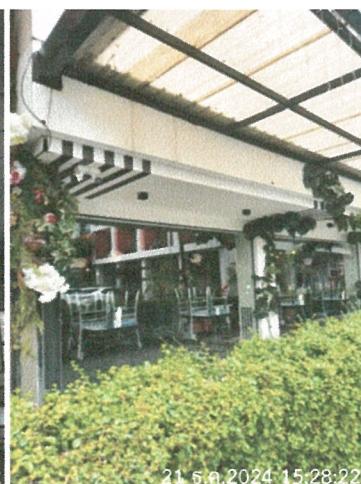
- โครงการได้จัดตำแหน่งสถานที่รับประทานอาหาร เตรียมอาหาร ปรุงอาหาร และประกอบอาหาร จะจัดให้เป็นสถานที่ที่สะอาดเป็นระเบียบ และจัดเป็นสัดส่วนมีเจ้าหน้าที่คอยตรวจสอบดูแลอยู่เสมอ	-	รูปภาพที่ 2.51 สถานที่รับประทานอาหาร
