ผลการดำเนินการตามมาตรการป้องกันและแก้ไขผลกระทบสิ่งแวดล้อมและ
มาตรการตรวจสอบผลกระทบสิ่งแวดล้อม

ผลการดำเนินการตามมาตรการป้องกันและแก้ไขผลกระทบสิ่งแวดล้อมของโครงการ The Unity Patong ในระยะดำเนินการ แสดงดังตารางที่ 2.1 ตารางที่ 2.1 แบบรายงานผลการปฏิบัติตามมาตรการป้องกัน และแก้ไขผลกระทบสิ่งแวดล้อมของ โครงการ The Unity Patong

รายงานผลการปฏิบัติตามมาตรการป้องกันและแก้ไขผลกระทบสิ่งแวดล้อมและมาตรการติดตามตรวจสอบคุณภาพสิ่งแวดล้อม
โครงการ ดิ ยูนิตี้ ปัตอง (The Unity Patong)

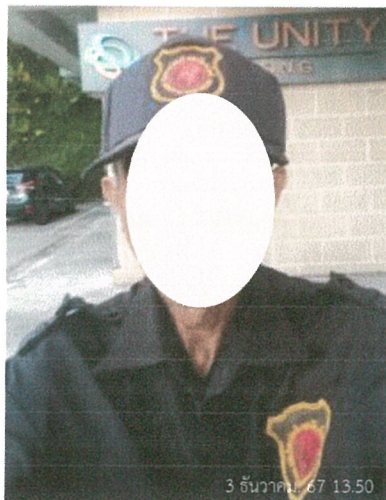
1. การคมนาคมขนส่ง (1) การอำนวยความสะดวกในการเข้าออกโครงการมีตลอด 24 ชั่วโมง	- โครงการมีเจ้าหน้าที่คอยอำนวยความสะดวกตลอด 24 ชั่วโมง ซึ่งจะแบ่งเป็น 2 ส่วน คือ เวลา 7.00 น. – 19.00 น. จะเป็นเจ้าหน้าที่ของโครงการ และ เวลา 19.00 น. – 7.00 น. จะเป็นเจ้าหน้าที่รักษาความปลอดภัยที่ทางโครงการได้จ้างจากภายนอก	-	รูปภาพที่ 2.2 เจ้าหน้าที่รักษาความปลอดภัย

รูปภาพที่ 2.2 เจ้าหน้าที่รักษาความปลอดภัย

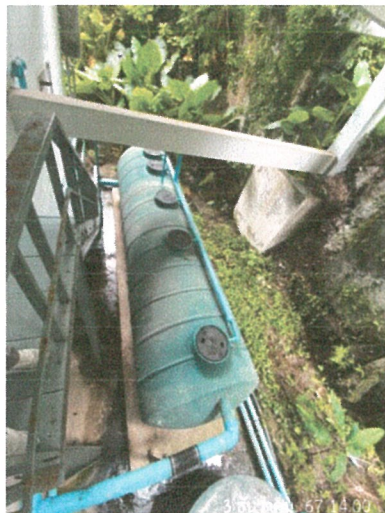
3.4 การจัดการน้ำเสีย 1) การตรวจสอบปริมาณกากตะกอนจากส่วนบ่อเกรอะของถังบำบัดน้ำเสียสำเร็จรูปเป็นประจำ หากมีปริมาณเกิน 70 เปอร์เซ็นต์ จะประสานงานให้ทางเทศบาลเมืองป่าตองเข้ามาดูตะกอน	- โครงการมีเจ้าหน้าที่ตรวจสอบปริมาณกากตะกอนหรือสิ่งปฏิกูล เป็นประจำตลอดระยะเวลาดำเนินการ ซึ่งในรอบเดือนกรกฎาคม - ธันวาคม 2567 ทางโครงการยังไม่ได้ดำเนินการสูบลบตะกอนหรือสิ่งปฏิกูลจากส่วนเกรอะของถังบำบัดน้ำเสียสำเร็จรูป เนื่องจากยังไม่ถึงปริมาณที่กำหนด โดยมีการดำเนินการสูบลบตะกอนล่าสุดเมื่อวันที่ 13 มีนาคม 2567	โครงการจะประสานงานกับเทศบาลป่าตองเข้ามาดำเนินการในรอบเดือนมกราคม - มิถุนายน 2568	รูปภาพที่ 2.6 ระบบบำบัดน้ำเสีย เอกสารแนบที่ 7 ใบเสร็จการสูบล้าง ปฏิกูล/ใบเสร็จมูลฝอย

รูปภาพที่ 2.6 ระบบบำบัดน้ำเสีย

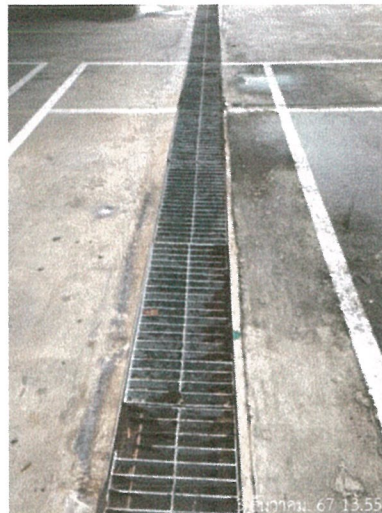
3.3 การระบายน้ำ (1) น้ำเสียที่ผ่านการบำบัดแล้ว จะระบายไปตามท่อระบายน้ำของโครงการ ผ่านบ่อพักคอนกรีตเสริมเหล็ก ที่มีฝาปิดเป็นระยะๆ ก่อนปล่อยลงสู่บ่อตรวจสอบคุณภาพน้ำ เพื่อตรวจสอบคุณภาพน้ำ ก่อนจะปล่อยลงสู่ท่อระบายน้ำไปตามถนนสาธารณะจ่ายอม	- โครงการได้จัดให้มีช่างคอยดูแลและส่งน้ำตรวจวิเคราะห์กับห้องปฏิบัติการเอกชน ซึ่งผลเป็นไปตามเกณฑ์มาตรฐานน้ำทิ้งอาคารตลอดระยะเวลาดำเนินการ	-	รูปภาพที่ 2.6 ระบบบำบัดน้ำเสีย รูปภาพที่ 2.7 ท่อระบายน้ำ เอกสารแนบที่ 4 ผลการตรวจติดตามคุณภาพสิ่งแวดล้อม และแบบบันทึก ทส.1 และทส. 2

3. การระบายน้ำและการป้องกันน้ำท่วม (1) ตรวจสอบท่อระบายน้ำของโครงการเป็นประจำ ทุก 6 เดือน (2) เช็คเครื่องสูบ ทุก 6 เดือน	- โครงการได้มอบหมายให้ช่างตรวจสอบท่อระบายน้ำของโครงการเป็นประจำ ทุก 6 เดือน - โครงการได้มอบหมายให้ช่างตรวจสอบเช็คเครื่องสูบทุก 6 เดือน	- -	รูปภาพที่ 2.7 ท่อระบายน้ำ เอกสารแนบที่ 5 Maintenance System Schedule / รายงาน Monthly Checked /รายงาน Maintenance Work Record เอกสารแนบที่ 10 รายงานการดูแลสวน

รูปภาพที่ 2.7 ท่อระบายน้ำ

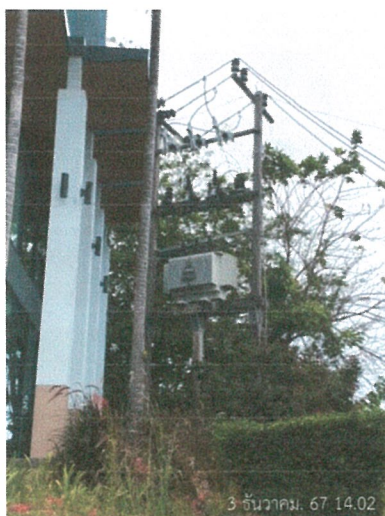
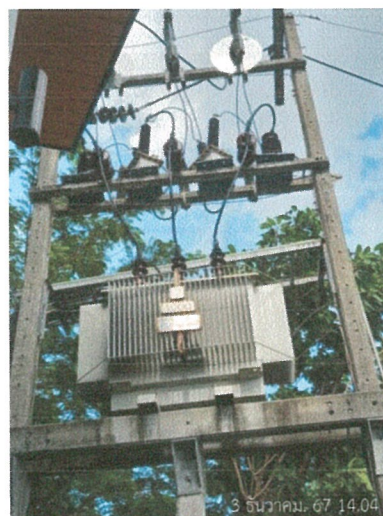
3.6 ไฟฟ้า (1) ติดตั้งหม้อแปลงก่อนจ่ายไฟฟ้าไปยังแต่ละส่วนของโครงการ (2) เลือกใช้อุปกรณ์ไฟฟ้าต่าง ๆ ที่เป็นชนิดประหยัดพลังงาน	<ul style="list-style-type: none"> - โครงการได้ติดตั้งหม้อแปลงไฟฟ้าไว้ภายในโครงการ และได้มีการตรวจสอบหม้อแปลงไฟฟ้าล่าสุด เมื่อ วันที่ 6 พฤศจิกายน 2567 - โครงการได้ทำตามมาตรการที่กำหนด อาทิเช่น ติดตั้งเครื่องปรับอากาศที่มีฉนวนหุ้มใยไฟเบอร์ 5 หลอดไฟฟ้าประหยัดพลังงาน 	- -	รูปภาพที่ 2.8 หม้อแปลงไฟฟ้าเอกสารแนบที่ 8 รายงานการตรวจสอบหม้อแปลงไฟฟ้า รูปภาพที่ 2.11 อุปกรณ์ไฟฟ้าประหยัดพลังงานเอกสารแนบที่ 6 รายงานใช้น้ำ / ไฟฟ้า

รูปภาพที่ 2.8 หม้อแปลงไฟฟ้า

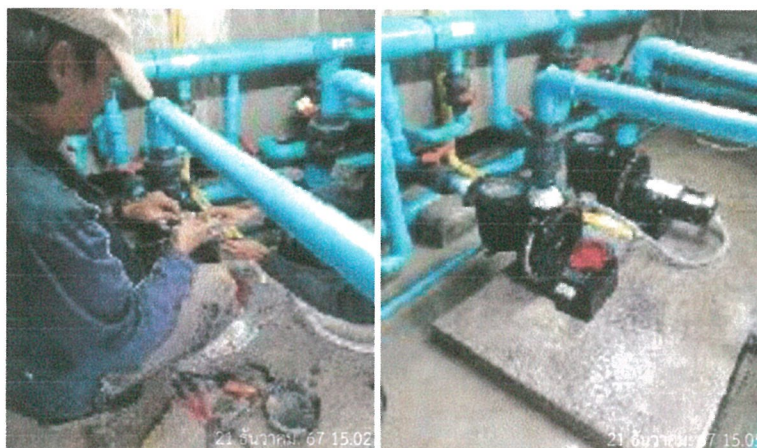
2. การใช้ไฟฟ้า (1) ตรวจสอบการรั่วไหลของน้ำประปาในเส้นท่อ ทุกเดือน	- โครงการได้มอบหมายให้ช่างตรวจสอบการรั่วไหลของน้ำประปาในเส้นท่อ ทุกเดือน	-	รูปภาพที่ 2.12 การตรวจสอบเส้นท่อและเครื่องสูบเอกสารแนบที่ 10 รายงานการดูแลสวน

รูปภาพที่ 2.12 การตรวจสอบเส้นท่อน้ำและเครื่องสูบน้ำ

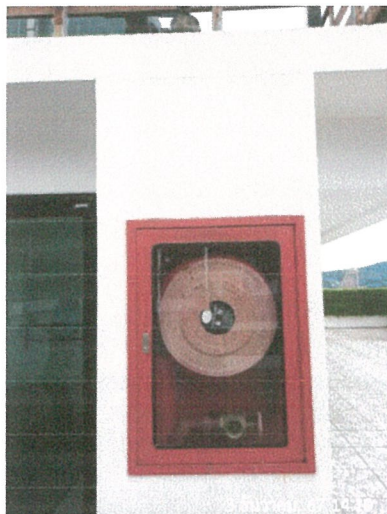
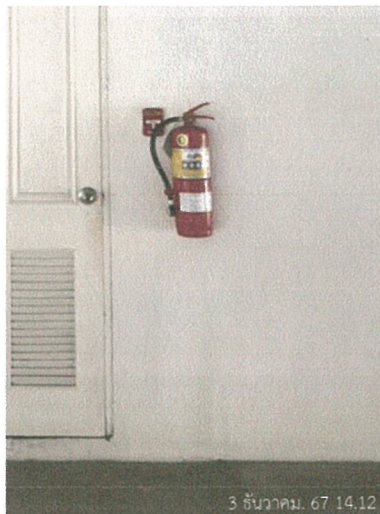
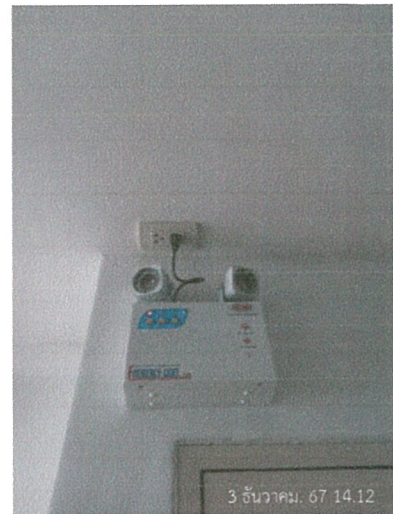
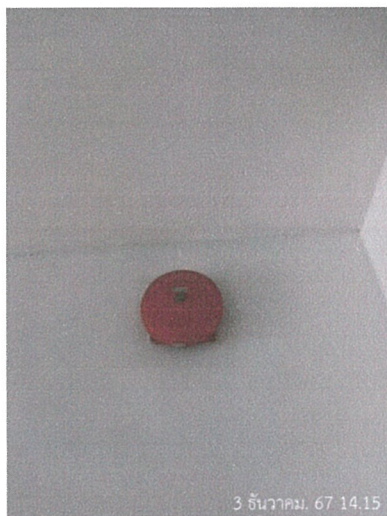
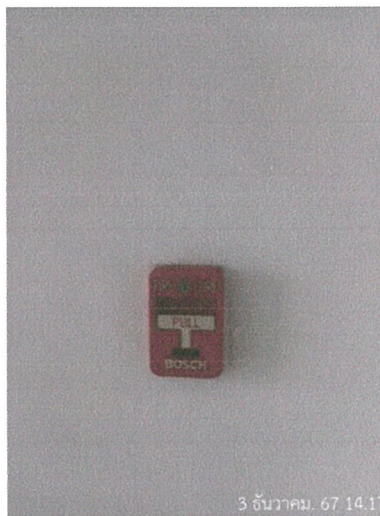
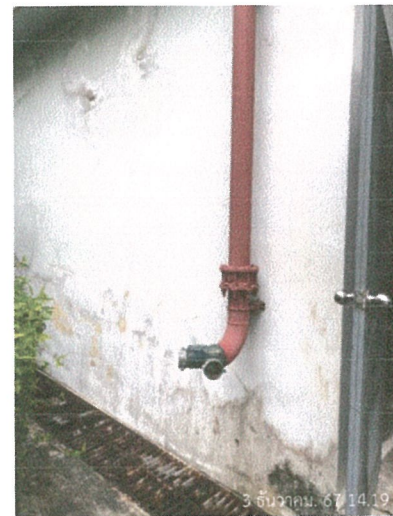
มาตรการป้องกันและแก้ไขผลกระทบสิ่งแวดล้อม	ผลการปฏิบัติตามมาตรการป้องกันและแก้ไขผลกระทบสิ่งแวดล้อม	ปัญหา อุปสรรค ที่ไม่สามารถปฏิบัติ ตามมาตรการและแนวทางแก้ไข	อ้างอิง
<p>4.5 การป้องกันอัคคีภัย</p> <p>(1) การจัดบอร์ดเผยแพร่ความรู้เกี่ยวกับการเกิดเหตุการณ์ไฟไหม้ ข้อควรปฏิบัติในการหนีภัยกรณีเกิดเหตุเพลิงไหม้ โดยติดเอกสารเผยแพร่ไว้ตรงบริเวณนั้นได้ชั้นล่าง</p> <p>(2) ตรวจสอบอุปกรณ์ป้องกันกันอัคคีภัย 1 ครั้ง/เดือน</p>	<p>- โครงการได้มีการจัดบอร์ดเผยแพร่ความรู้เกี่ยวกับการเกิดเหตุการณ์ไฟไหม้ ข้อควรปฏิบัติในการหนีภัยกรณีเกิดเหตุเพลิงไหม้ โดยติดเอกสารเผยแพร่ไว้ตรงบริเวณนั้นได้ชั้นล่าง</p> <p>- โครงการได้มอบหมายให้ช่างตรวจสอบอุปกรณ์ป้องกันอัคคีภัย 1 ครั้ง/เดือน หากพบการชำรุดหรือเสียหายทางโครงการจะดำเนินการซ่อมแซมหรือเปลี่ยนใหม่ทันที</p>	<p>-</p> <p>-</p>	<p>รูปภาพที่ 2.16 บอร์ดประชาสัมพันธ์</p> <p>รูปภาพที่ 2.13 ระบบป้องกันและเตือนอัคคีภัย</p>

รูปภาพที่ 2.13 ระบบป้องกันและเตือนอัคคีภัย

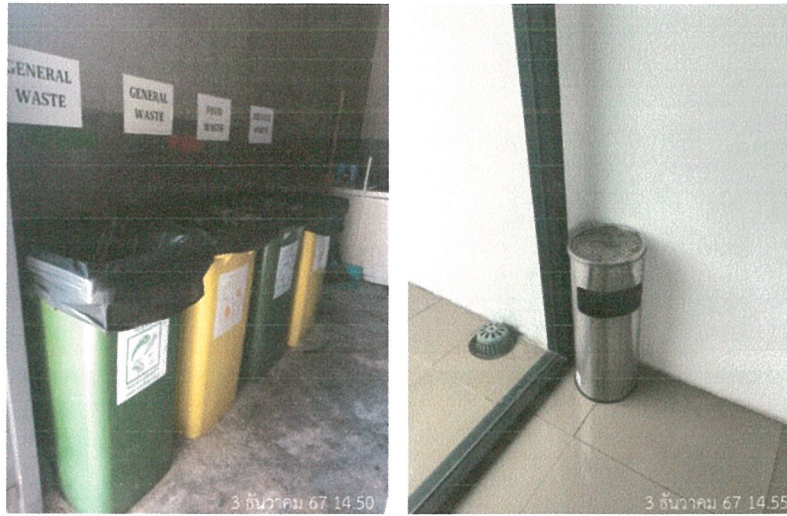
<p>มาตรการป้องกันและแก้ไขผลกระทบสิ่งแวดล้อม</p> <p>3.5 การจัดการมูลฝอย</p> <p>(1) โครงการจัดให้มีถังขยะย่อยขนาด 50 ลิตร จำนวน 2 ถัง แยกเป็นขยะเปียกและขยะแห้งไว้บริเวณโถงบันไดทุกชั้น อาคาร ส่วนในห้องพักสำนักงาน จัดให้มีถังขยะย่อยขนาด 50 ลิตร จำนวน 4 ถัง แยกเป็นขยะเปียก ขยะแห้ง ขยะอันตราย และขยะรีไซเคิล สำหรับในห้องน้ำรวมจะจัดให้มีถังขยะขนาด 10 ลิตร จำนวน 1 ถัง/ห้อง ถึงขยะทุกใบจะมีถุงดำรองอยู่ด้านใน ซึ่งแม้บ้านจะรวบรวมขยะจากส่วนต่าง ๆ นำมาคัดแยกประเภทขยะเป็นขยะเปียก ขยะแห้ง ขยะอันตราย และขยะรีไซเคิลได้ ก่อนพักไว้ยังห้องพักขยะรวมของโครงการ ซึ่งประกอบด้วยถังขยะขนาด 240 ลิตร จำนวน 10 ถัง แยกเป็นขยะเปียก 5 ถัง และขยะแห้ง 5 ถัง รวมปริมาตรกับกับ 2,400 ลิตร สามารถรองรับขยะได้นานประมาณ 3 วัน</p> <p>(2) ถังขยะที่โครงการเลือกใช้ป็นถังขยะที่ผลิตด้วยวัสดุทึบมีคุณภาพสูง ได้มาตรฐาน มีความแข็งแรงทนทาน มาประกอบบางส่วน ทนต่อแสงแดด มีฝาปิดมิดชิด และมีล้อเลื่อน</p>	<p>ผลการปฏิบัติตามมาตรการป้องกันและแก้ไขผลกระทบสิ่งแวดล้อม ช่วงดำเนินการ</p> <p>- ปัจจุบันทางโครงการมีนโยบายให้ผู้เข้าพักอาศัย นำขยะจากห้องพักมาทิ้งที่ห้องพักขยะของโครงการ โดยผู้อาศัยจะแยกประเภทขยะก่อนนำมาทิ้ง</p> <p>- พบถังขยะภายในโครงการเป็นถังขยะพลาสติกที่มีมาตรฐาน แข็งแรง ทนทานต่อการใช้งาน</p>	<p>ปัญหา อุปสรรค ที่ไม่สามารถปฏิบัติตามมาตรการและแนวทางแก้ไข</p> <p>-</p>	<p>อ้างอิง</p> <p>รูปภาพที่ 2.12 ถึงขยะภายในโครงการ</p> <p>เอกสารแนบที่ 7 ใบเสร็จการสุบสิ่งปลูก/ใบเสร็จมูลฝอย</p> <p>รูปภาพที่ 2.20 ถึงขยะภายในโครงการ</p>

รูปภาพที่ 2.20 ถึงขยะภายในโครงการ
