ผลการดำเนินการตามมาตรการป้องกันและแก้ไขผลกระทบสิ่งแวดล้อมและ  
มาตรการตรวจสอบผลกระทบสิ่งแวดล้อม

โครงการ โรงแรม ป่าตอง เบย์ อีลส์ รีสอร์ท ภูเก็ต

ระยะดำเนินการ ระหว่างเดือนกรกฎาคม - ธันวาคม 2567

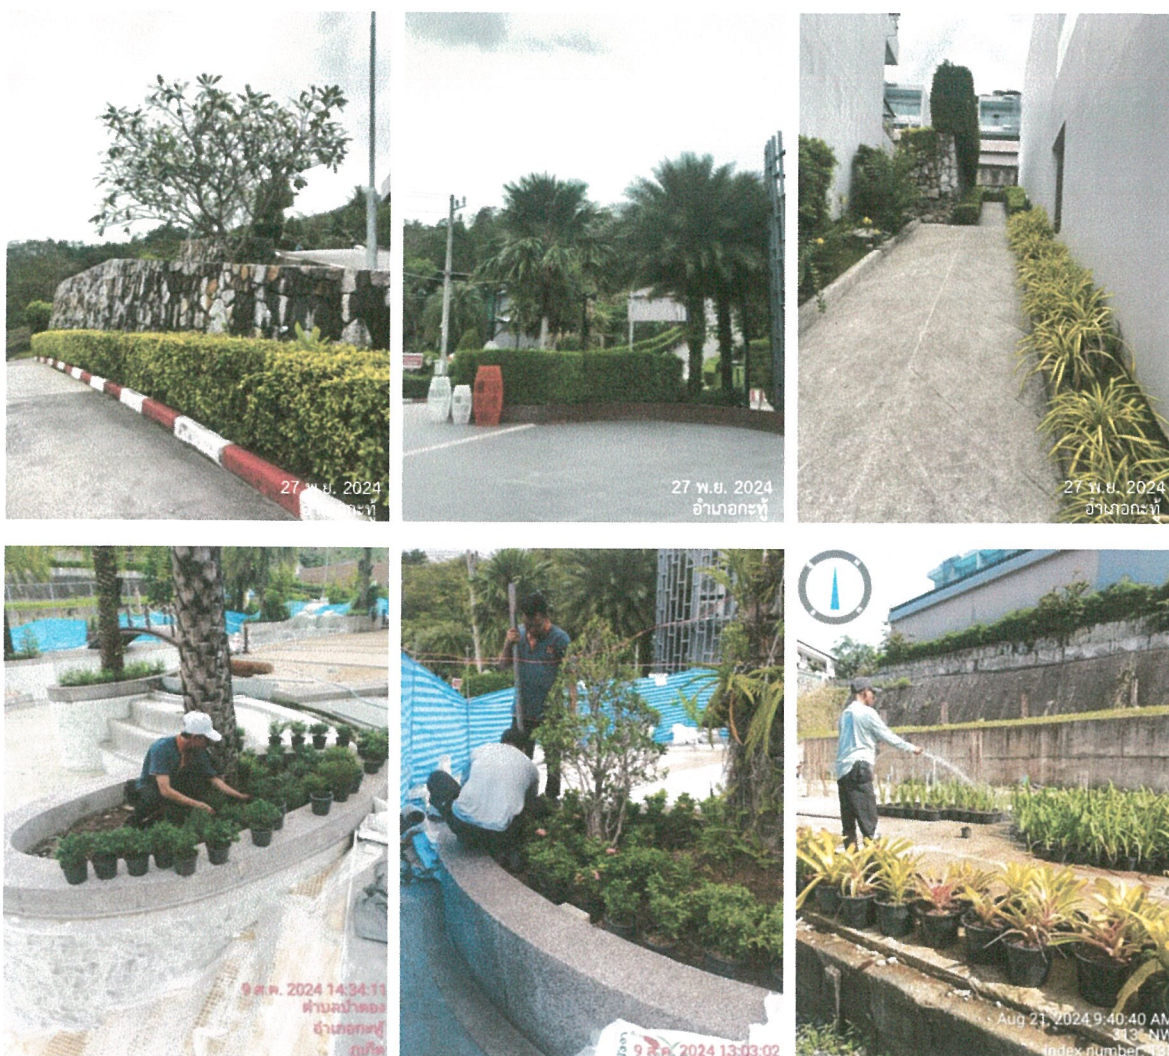
5. สุขภาพและทัศนียภาพ (1) ตรวจสอบการเจริญเติบโตของต้นไม้ในแปลง สวนหย่อม หรือสวนน้ำ และต้นหญ้า หากพบว่ามีความเสียหายหรือตายให้ทำการบำรุงดูแล และปลูกซ่อมแซมเพิ่มเติมทันที ตลอดจนระยะเวลาเปิดดำเนินการ	- โครงการมีคนสวนคอยตรวจสอบการเจริญเติบโตของต้นไม้ สวนหย่อม ภายในโครงการให้เจริญเติบโต ถ้าพบว่าเสียหายคนสวนจะทำการบำรุงดูแลและปลูกซ่อมแซมทันที	-	รูปภาพที่ 2.1 พื้นที่สีเขียวและงานดูแลสวน

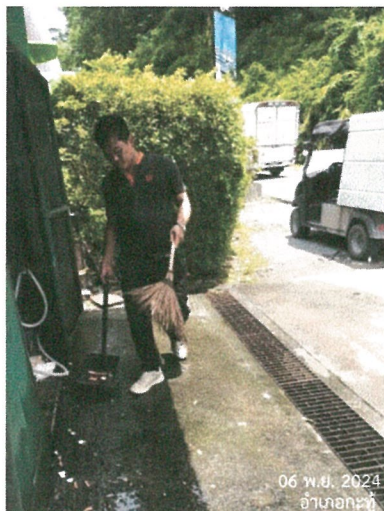
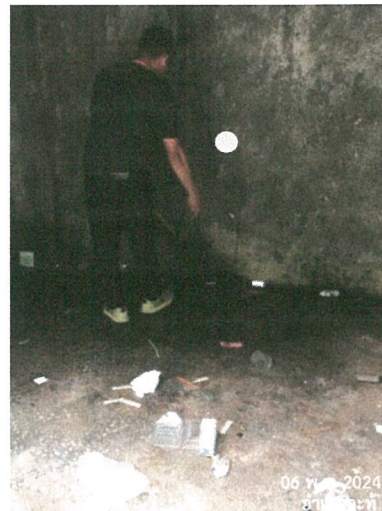
2.2 การจัดการขยะ (ต่อ) (2) ตรวจสอบปริมาณขยะตกค้างภายในโครงการ บริเวณที่พักขยะรวม และภาชนะรองรับมูลฝอยภายในโครงการ หากพบว่ามีความผิดปกติต้องรีบดำเนินการแก้ไขทันที ตลอดจนระยะเวลาดำเนินการ	- โครงการมีแม่บ้านตรวจสอบปริมาณมูลฝอยตกค้างและทำความสะอาดถังขยะ และห้องพักขยะรวมทุกครั้งที่มีการเก็บขนมูลฝอย ตลอดจนระยะเวลาที่เปิดดำเนินการ	-	รูปภาพที่ 2.4 การทำความสะอาดห้องพักขยะรวม

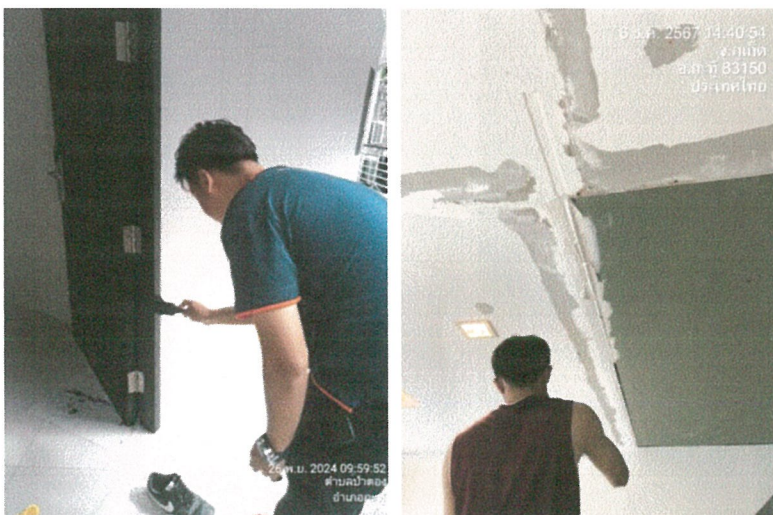
รูปภาพที่ 2.40 การตรวจสอบและอุดรอยรั่วตามผนัง ฝ้าเพดาน ประตู

มาตรการป้องกันและแก้ไขผลกระทบสิ่งแวดล้อม	ผลการปฏิบัติตามมาตรการป้องกันและแก้ไขผลกระทบสิ่งแวดล้อม ช่วงดำเนินการ	ปัญหา อุปสรรค ที่ไม่สามารถปฏิบัติตามมาตรการและแนวทางแก้ไข	อ้างอิง
<p>3.2 การใช้ไฟฟ้า (ต่อ)</p> <p>(7) ทำความสะอาดเครื่องปรับอากาศ โดยเฉพาะที่คอยล์ร้อน คอยล์เย็น ตัวกรองอากาศ และระบายอากาศไม่ให้ฝุ่นเกาะหนาเกินไป เพื่อเป็นการประหยัดพลังงานไฟฟ้า</p> <p>(8) เครื่องปรับอากาศภายในอาคาร เลือกใช้ผลิตภัณฑ์แบบประหยัดไฟ และไม่ใช้สาร CFC เป็นส่วนประกอบของเครื่องปรับอากาศ รวมทั้งรณรงค์ให้ผู้พักแรมภายในโครงการใช้ไฟฟ้าอย่างประหยัด</p> <p>(9) จัดให้มีพื้นที่สีเขียวแบบยั่งยืนรอบอาคารโครงการ ซึ่งนอกจากจะให้ความร่มรื่น และเกิดทัศนียภาพที่ดีแล้ว ยังส่งผลให้เกิดการระบายอากาศ และระบายความร้อนได้ดี ช่วยบังแดดและลดการดูดซับ และถ่ายเทพลังงานความร้อนเข้าสู่ตัวอาคารอีกด้วย ซึ่งการปลูกต้นไม้ขนาดใหญ่ และการปลูกพืชคลุมดินจะช่วยลดความร้อน และเพิ่มความชื้นให้กับดิน ทำให้อากาศเย็นขึ้น</p> <p>(10) ดูแลสวนและต้นไม้ให้เจริญเติบโตอย่างสมบูรณ์ เพื่อช่วยบังแสงแดดต่ออาคาร ช่วยลดความร้อน ประหยัดพลังงาน</p> <p>(11) จัดให้มีการตรวจสอบและอุดรอยรั่วตามผนัง ฝ้าเพดาน ประตู และช่องแสง ห้องที่การติดเครื่องปรับอากาศ และปิดประตูห้องให้สนิททุกครั้งที่เปิดเครื่องปรับอากาศ เพื่อไม่ให้ความเย็นรั่วไหล ทำให้สิ้นเปลืองพลังงาน</p>	<p>สิ่งแวดล้อม ช่วงดำเนินการ</p> <ul style="list-style-type: none"> <li>- โครงการมีช่างคอยดำเนินการทำความสะอาดและดูแลรักษาเครื่องปรับอากาศให้พร้อมใช้งานอยู่ตลอดเวลา ดำเนินการ</li> <li>- เครื่องปรับอากาศภายในโครงการ เป็นเครื่องปรับอากาศแบบประหยัดไฟที่ปราศจากสาร CFC</li> <li>- โครงการได้มีการปลูกต้นไม้และจัดพื้นที่สีเขียวโดยรอบโครงการไว้ตามที่กำหนดในมาตรการและมีคนสวนคอยดูแล อยู่ตลอดระยะเวลาที่เปิดดำเนินการ เพื่อช่วยบังแสงแดดและช่วยลดความร้อนภายในโครงการ</li> <li>- โครงการมีช่างคอยตรวจสอบห้องหากมีรอยรั่วจะดำเนินการซ่อมแซมทันที</li> </ul>	<p>-</p> <p>-</p> <p>-</p> <p>-</p>	<p>รูปภาพที่ 2.5 การล้างทำความสะอาดเครื่องปรับอากาศ</p> <p>-</p> <p>รูปภาพที่ 2.1 พื้นที่สีเขียวและงานดูแลสวน</p> <p>รูปภาพที่ 2.40 การตรวจสอบและอุดรอยรั่วตามผนัง ฝ้าเพดาน ประตู</p>

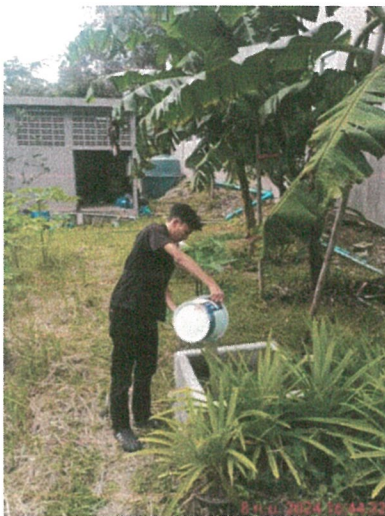
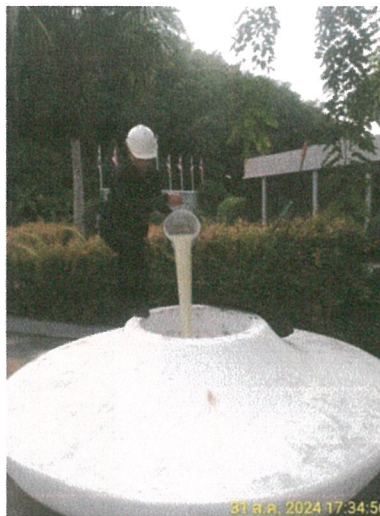
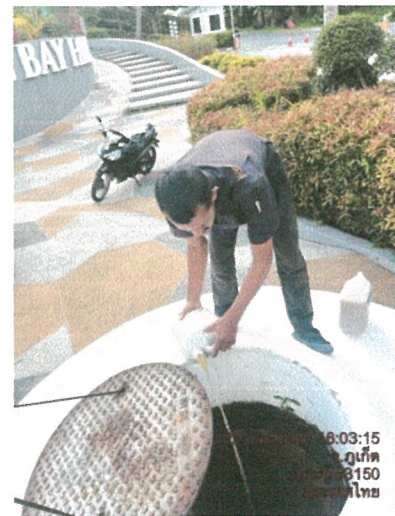
รูปภาพที่ 2.48 การดูแลระบบบำบัดน้ำเสีย

มาตรการติดตามตรวจสอบผลกระทบสิ่งแวดล้อม	ผลการปฏิบัติตามมาตรการติดตามตรวจสอบผลกระทบสิ่งแวดล้อม ช่วงดำเนินการ	ปัญหา อุปสรรค ที่ไม่สามารถปฏิบัติตามมาตรการและแนวทางแก้ไข	อ้างอิง
<p>1. ทรัพยากรกายภาพ</p> <p>1.1 ทรัพยากรน้ำ</p> <p>(1) ตรวจสอบคุณภาพน้ำบริเวณบ่อตรวจคุณภาพน้ำทิ้ง</p> <p>(2) ตรวจสอบประสิทธิภาพและสภาพการทำงานทั่วไปของระบบบำบัดน้ำเสีย</p> <p>(3) ตรวจสอบบ่อพัก ท่อระบายน้ำรอบโครงการ และบ่อตกขยะบริเวณจุดเชื่อมต่อของโครงการกับท่อระบายน้ำสาธารณะใกล้เคียง ตลอดจนระยะเวลาดำเนินการ</p>	<p>- ทางโครงการว่าจ้างบริษัท บีเค เนเจอร์ ทอรัส จำกัด ให้เข้าเก็บตัวอย่างน้ำบริเวณบ่อตรวจคุณภาพน้ำทิ้ง เพื่อทำการวิเคราะห์คุณภาพน้ำน้ำทิ้ง ทุกเดือนตลอดระยะเวลาที่เปิดดำเนินการ</p> <p>- ทางโครงการมีช่างตรวจสอบประสิทธิภาพและสภาพการทำงานทั่วไปของระบบบำบัดน้ำเสียและตรวจสอบบ่อพัก ท่อระบายน้ำรอบโครงการ และบ่อตกขยะ ตลอดจนระยะเวลาที่เปิดดำเนินการ หากพบการชำรุดหรือมีขยะอุดตันทางที่จะดำเนินการแก้ไขโดยทันที</p>	-	<p>รูปภาพที่ 3.1 การเก็บตัวอย่างน้ำ</p> <p>เอกสารแนบที่ 4 ผลการตรวจติดตามคุณภาพสิ่งแวดล้อมและแบบบันทึกทส.1/2</p> <p>รูปภาพที่ 2.48 การดูแลระบบบำบัดน้ำเสีย</p>

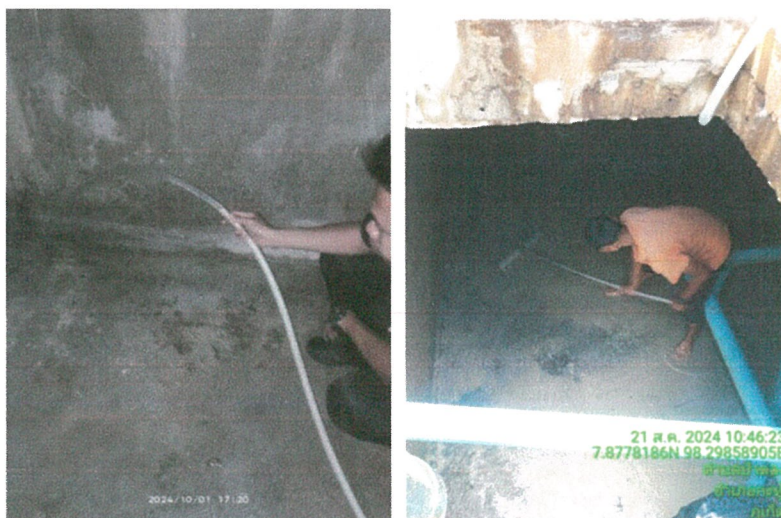
รูปภาพที่ 2.52 การล้างถังเก็บน้ำ

มาตรการป้องกันและแก้ไขผลกระทบสิ่งแวดล้อม	ผลการปฏิบัติตามมาตรการป้องกันและแก้ไขผลกระทบสิ่งแวดล้อม ช่วงดำเนินการ	ปัญหา อุปสรรค ที่ไม่สามารถปฏิบัติ ตามมาตรการและแนวทางแก้ไข	อ้างอิง
<p>3.1 การใช้น้ำ (ต่อ)</p> <p>(6) ตรวจสอบดูแลระบบจ่ายน้ำ และระบบเส้นท่อน้ำใช้ให้อยู่ในสภาพดีอยู่เสมอ หากพบว่ามีอาการชำรุดให้รีบแก้ไขทันที</p> <p>(7) ตรวจสอบโครงสร้างถังเก็บน้ำ และถังเก็บน้ำใต้ดิน ให้ความมั่นใจแข็งแรง ไม่มีรอยร้าว และรอยรั่ว ที่จะทำให้มีการปนเปื้อนของน้ำภายนอกเข้าสู่ถังเก็บน้ำได้</p> <p>(8) ฝาปิดเก็บน้ำใต้ดิน จะต้องมีการปิดมิดชิด และยกสูงจากพื้นดิน เพื่อป้องกันการปนเปื้อนของน้ำภายนอกเข้าสู่ถังเก็บน้ำทางฝาท่อได้</p> <p>(9) กรณีที่โครงการ มีการใช้สารเคมี เช่น ฉีดยากำจัดปลวก มด แมลงสาบ ควรดำเนินการอย่างระมัดระวัง โดยเฉพาะบริเวณถังเก็บน้ำ เพื่อป้องกันไม่ให้น้ำรั่วไหลลงไปในถังเก็บน้ำใต้ดิน</p> <p>(10) ตรวจสอบลักษณะทางกายภาพของน้ำใช้โครงการเป็นประจำในเรื่องของสี กลิ่น และรสชาติต่างๆ ที่ตกหล่นไปในถังเก็บน้ำ</p> <p>(11) จัดให้มีการเก็บตัวอย่างวิเคราะห์ <i>E.coli</i> ในถังเก็บน้ำใต้ดิน ทุกๆ 3 เดือน/ครั้ง เพื่อตรวจสอบว่ามีการปนเปื้อนของน้ำ</p> <p>(12) ถ้ามีการปนเปื้อนของน้ำในถังเก็บน้ำสำรองของโครงการ ให้เจ้าหน้าที่ หรือช่างของโครงการ มาทำการล้างทำความสะอาด</p>	<p>ผลการปฏิบัติตามมาตรการป้องกันและแก้ไขผลกระทบสิ่งแวดล้อม ช่วงดำเนินการ</p> <ul style="list-style-type: none"> <li>- โครงการมีทีมช่างคอยสำรวจตรวจสอบการแจกจ่ายน้ำเส้นท่อน้ำ รวมถึงเครื่องสุขภัณฑ์ เดือนละ 1 ครั้ง หากมีการชำรุดเสีย จะดำเนินการซ่อมแซมหรือเปลี่ยนใหม่โดยทันที</li> <li>- โครงการจัดให้เจ้าหน้าที่คอยดูแลถังทำความสะอาดถัง และคอยตรวจสอบโครงสร้างถังให้มีความแข็งแรง หากพบมีรอยร้าวมีการซ่อมแซมและดำเนินการแก้ไขโดยทันทีเพื่อให้มีการปนเปื้อนของน้ำภายนอกเข้าสู่ถังเก็บน้ำได้</li> <li>- พบฝาปิดเก็บน้ำใต้ดินมีฝาปิดที่ปิดมิดชิด และยกสูงจากพื้นดิน เพื่อป้องกันการปนเปื้อนของน้ำภายนอกเข้าสู่ถังเก็บน้ำทางฝาท่อได้</li> <li>- โครงการมีการใช้สารเคมีกำจัดปลวกที่ได้มาตรฐานในการฉีดแมลงและแจ้งเจ้าหน้าที่ให้ระวังในบริเวณถังเก็บน้ำ</li> <li>- โครงการมีทีมช่างคอยตรวจสอบลักษณะทางกายภาพของน้ำใช้เป็นประจำ และมีการเก็บตัวอย่างน้ำส่งตรวจ <i>E.Coli</i> 3 เดือน/ครั้ง</li> <li>- โครงการมีการล้างถังเก็บน้ำเป็นประจำ ตลอดระยะดำเนินการ</li> </ul>	<p>-</p> <p>-</p> <p>-</p> <p>-</p> <p>-</p>	<p>รูปภาพที่ 2.13 ตรวจสอบการทำงานจากระบบประปา</p> <p>รูปภาพที่ 2.39 ถังเก็บน้ำ</p> <p>รูปภาพที่ 2.39 ถังเก็บน้ำ</p> <p>เอกสารแนบที่ 4 ผลการตรวจติดตามคุณภาพสิ่งแวดล้อม และแบบบันทึก ทส 1/2</p> <p>รูปภาพที่ 2.52 การล้างถังเก็บน้ำ</p>

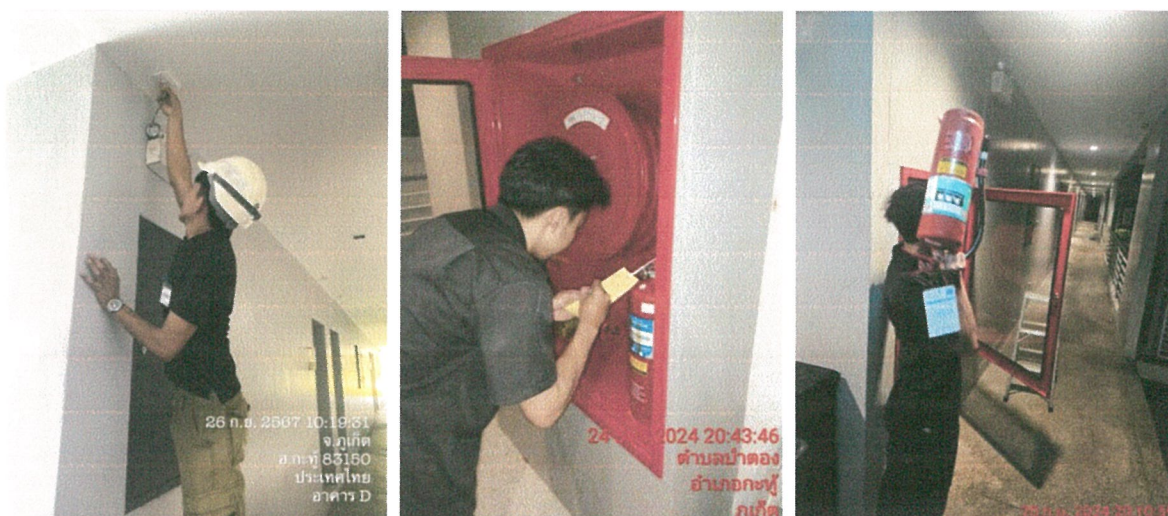
รูปภาพที่ 2.53 การตรวจสอบอุปกรณ์ป้องกันและแจ้งเตือนอัคคีภัย

มาตรการป้องกันและแก้ไขผลกระทบสิ่งแวดล้อม	ผลการปฏิบัติตามมาตรการป้องกันและแก้ไขผลกระทบสิ่งแวดล้อม ช่วงดำเนินการ	ปัญหา อุปสรรค ที่ไม่สามารถปฏิบัติ ตามมาตรการและแนวทางแก้ไข	อ้างอิง
<p>4.6 การป้องกันอัคคีภัย</p> <p>(1) จัดให้มีการติดตั้งระบบป้องกันอัคคีภัยและระบบระบายอากาศ ได้ระบุไว้ในรายละเอียดโครงการในบทที่ 2 ซึ่งเป็นไปตาม กฎกระทรวงฉบับที่ 39 (พ.ศ.2537) และฉบับที่ 47 (พ.ศ.2540) ออกตามความใน พรบ.ควบคุมอาคาร พ.ศ.2522 ระบบป้องกัน อัคคีภัย</p> <ul style="list-style-type: none"> <li>- อุปกรณ์ส่งสัญญาณเพื่อให้อุปกรณ์ไฟแบบกริ่ง (Alarm Bell) ติดตั้งไว้ในแต่ละอาคาร</li> <li>- เครื่องตรวจจับควัน (Smoke Detector) ติดตั้งไว้บริเวณ ห้องพักแรมทุกห้อง ห้องสำนักงาน ร้านค้า และโถงทางเดิน ระบบป้องกันเพลิงไหม้ ประกอบด้วย <ul style="list-style-type: none"> <li>- ท่อน้ำดับเพลิง รับน้ำจากเครื่องสูบน้ำดับเพลิงและควบคุม แรงดันด้วยเครื่องสูบน้ำรักษาระดับ (Jockey Pump) และ รองรับน้ำจากหัวรับน้ำดับเพลิง</li> <li>- หัวรับน้ำดับเพลิงนอกอาคาร (FDC) ขนาด 6x2.5x2.5 นิ้ว จำนวน 1 หัว เป็นหัวรับน้ำแบบ 3 ทาง อยู่ด้านข้างกลุ่ม อาคาร 2 เพื่อรับน้ำจากถ้าน้ำดับเพลิง</li> <li>- ตู้สายฉีดน้ำดับเพลิง (FHC) ประกอบด้วย หัวต่อสายฉีดน้ำดับเพลิงชนิดข้อต่อสวมเร็ว ขนาด 65 มม. และสายฉีดน้ำดับเพลิง โดยติดตั้งไว้บริเวณโถงทางเดินแต่ละอาคาร</li> </ul> </li> </ul>	<p>- พบโครงการได้ติดตั้งระบบป้องกันและเตือนอัคคีภัย โดยรอบโครงการทุกอาคารที่เป็นไปตามพรบ.ควบคุม อาคาร พ.ศ.2522 ระบบป้องกันอัคคีภัย และได้มอบหมาย ให้ช่างคอยตรวจสอบอุปกรณ์ต่างๆ ให้พร้อมใช้งานตลอด ระยะดำเนินการ</p>	-	<p>รูปภาพที่ 2.31 อุปกรณ์ส่งสัญญาณไฟแบบกริ่ง</p> <p>รูปภาพที่ 2.30 เครื่องตรวจจับ ควัน</p> <p>รูปภาพที่ 2.29 ตู้สายฉีดน้ำดับเพลิง (FHC)</p> <p>เอกสารแนบที่ 5 บันทึกการ ตรวจสอบอุปกรณ์ป้องกันและ เตือนอัคคีภัย</p> <p>รูปภาพที่ 2.53 การตรวจสอบ อุปกรณ์ป้องกันและแจ้งเตือน อัคคีภัย</p>

4. การป้องกันอัคคีภัย (1) ตรวจสอบระบบเตือนภัยและป้องกันอัคคีภัยให้ใช้ได้ตลอดระยะเวลาดำเนินการ	- โครงการมีช่างตรวจสอบระบบเตือนภัยและป้องกันอัคคีภัย ตลอดจนระยะเวลาดำเนินการ	-	เอกสารแนบที่ 5 บันทึกการตรวจสอบอุปกรณ์ป้องกันและแจ้งเตือนอัคคีภัย
