รายงานผลการปฏิบัติตามมาตรการป้องกันและแก้ไขผลกระทบสิ่งแวดล้อมและมาตรการติดตามตรวจสอบคุณภาพสิ่งแวดล้อม

โครงการ โรงแรม ฮิลล์ อินน์ ภูเก็ต โอเลต์ทาวน์.

ระยะดำเนินการ ระหว่างเดือนกรกฎาคม - ธันวาคม 2567

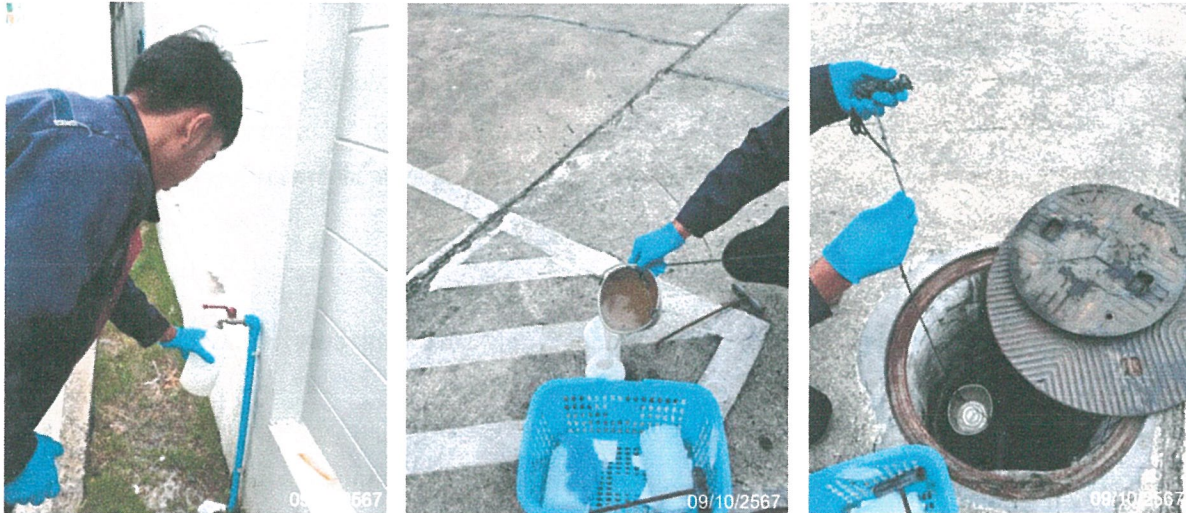
รูปภาพที่ 3.1 การเก็บตัวอย่างน้ำ

โครงการได้จ้าง บริษัท บีเค เนเจอร์ ทอรัส จำกัด เข้าดำเนินการตรวจวิเคราะห์คุณภาพน้ำทิ้งของน้ำที่ผ่านระบบบำบัด ภาพถ่ายการเข้าเก็บตัวอย่างน้ำทิ้ง แสดงดังรูปภาพที่ 3.1 ผลการตรวจวิเคราะห์คุณภาพน้ำออกจากระบบบำบัดและน้ำสระว่ายน้ำ ของ โครงการ โรงแรม ฮีป อินน์ ภูเก็ต ประจำเดือนกรกฎาคม - ธันวาคม 2567 เมื่อเปรียบเทียบกับผลการตรวจวัดคุณภาพน้ำ กับเกณฑ์มาตรฐาน คุณภาพน้ำออกจากระบบบำบัด พบว่า ค่าความเป็นกรด-เบส (pH) ค่าบีโอดี (BOD) ค่าการจมตัวของตะกอน (Settleable Solids) ค่าสารแขวนลอยทั้งหมด (Total Suspended Solids) ค่าปริมาณของของแข็งละลายได้ (Total Dissolved Solids) ค่าไนโตรเจน ทีเคเอ็น (Nitrogen, TKN) ค่าซัลไฟด์ (Sulfide) และมีไขมัน (Fat, Oil & Grease) ส่วนใหญ่มีค่าไม่อยู่ในเกณฑ์มาตรฐานที่กำหนด ยกเว้น ค่าบีโอดี (BOD) ในเดือนกรกฎาคม เดือนตุลาคม เดือนพฤศจิกายน และเดือนธันวาคม 2567 ค่าสารแขวนลอยทั้งหมด (Total Suspended Solids) ในเดือนตุลาคม 2567 และค่าไนโตรเจน ทีเคเอ็น (Nitrogen, TKN) ในเดือนพฤศจิกายน และเดือนธันวาคม 2567 ที่มีค่าเกินเกณฑ์มาตรฐานที่กำหนด อ้างอิงตามเกณฑ์มาตรฐาน เรื่อง กำหนดมาตรฐานควบคุมการระบายน้ำทิ้งจากอาคารบางประเภทและบางขนาด พ.ศ.2567 ประกาศในราชกิจจานุเบกษาเล่มที่ 141 ตอนพิเศษ 233ง วันที่ 27 สิงหาคม 2567 (อาคารประเภท ข) ตามประกาศกระทรวงทรัพยากรธรรมชาติและสิ่งแวดล้อม และนอกจากนี้ พบว่า มีแบคทีเรียกลุ่มโคลิฟอร์มทั้งหมด (Total Coliform Bacteria) ส่วนใหญ่มีค่าเกินเกณฑ์มาตรฐานที่กำหนด ซึ่งกำหนดไว้ไม่เกินกว่า 5,000 เอ็ม พี เอ็น./100 มิลลิลิตร อ้างอิงตามเกณฑ์มาตรฐาน ของพระราชบัญญัติส่งเสริมและรักษาคุณภาพสิ่งแวดล้อมแห่งชาติ พ.ศ. 2535 กฎ ประกาศ และระเบียบที่เกี่ยวข้องด้านการควบคุมมลพิษ เรื่อง กำหนดมาตรฐานคุณภาพน้ำในแหล่งน้ำผิวดิน จากการตรวจสอบพบว่า บางช่วงบ่อบำบัดอากาศทำงานได้ไม่สมบูรณ์ และจำนวนจุลินทรีย์ในบ่อบำบัดอากาศไม่เพียงพอต่อการทำงานของระบบบำบัดน้ำเสีย ซึ่งทางโครงการอยู่ระหว่างการปรับปรุงระบบบำบัด

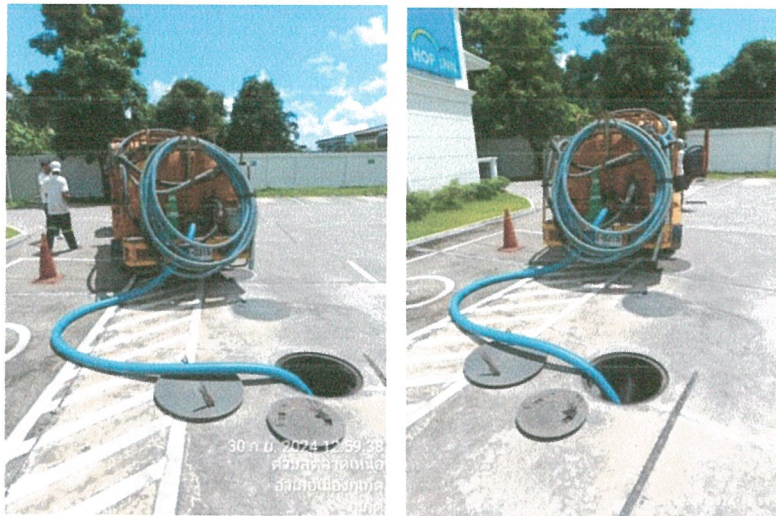
รูปภาพที่ 2.33 การสูบล้าง

3.4 การระบายน้ำและป้องกันท่วม (1) ตรวจสอบการแตกหรือการรั่วซึมของท่อระบายน้ำของโครงการ ทุก 6 เดือน ตลอดระยะเวลาดำเนินการ (2) ตรวจสอบเครื่องสูบน้ำ ทุก 6 เดือน ตลอดระยะเวลาดำเนินการ (3) ตรวจสอบการขุดลอกตะกอนในท่อระบายน้ำ ทุก 6 เดือน ตลอดระยะเวลาดำเนินการ	- ทางโครงการได้มีการตรวจสอบการรั่วซึมของเส้นท่อ โดยสังเกตจากการใช้ไม้ พร้อมทั้งมีการบันทึกปริมาณการใช้ไม้เป็นประจำทุกวันๆเดือน - ทางโครงการได้มีการจัดเจ้าหน้าที่เป็นผู้ดูแลและตรวจสอบให้ทำงานได้อย่างมีประสิทธิภาพ - ทางโครงการได้มีการตรวจสอบท่อระบายน้ำหากมีตะกอนจำนวนมากจะทำกาขุดลอกตามสภาพหน้างาน	-	เอกสารแนบที่ 6 ใบเสร็จ/หนังสือแจ้งค่าไฟฟ้า/ประปา - รูปภาพที่ 2.33 การสูบลบตะกอน เอกสารแนบที่ 7 ใบเสร็จการสูบลบตะกอน

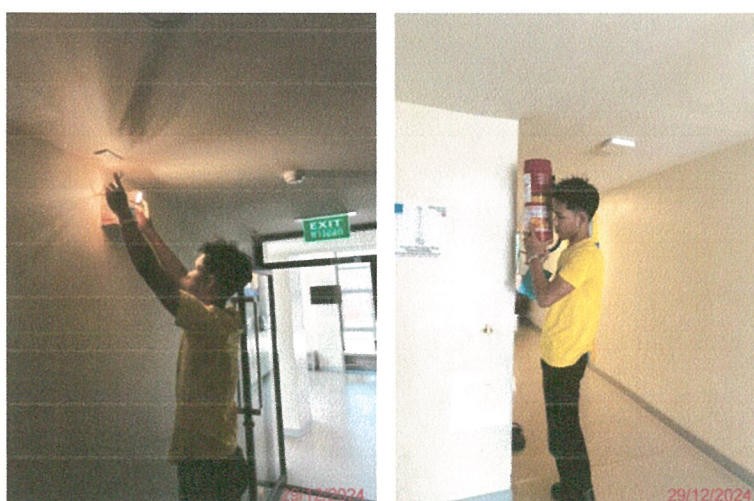
โครงการได้จัดเจ้าหน้าที่ของโครงการคอยตรวจสอบระบบป้องกันและเตือนภัยอัคคีภัยเป็นประจำทุกๆ เดือน

รูปภาพที่ 2.32 การตรวจสอบระบบป้องกันและเตือนอัคคีภัย

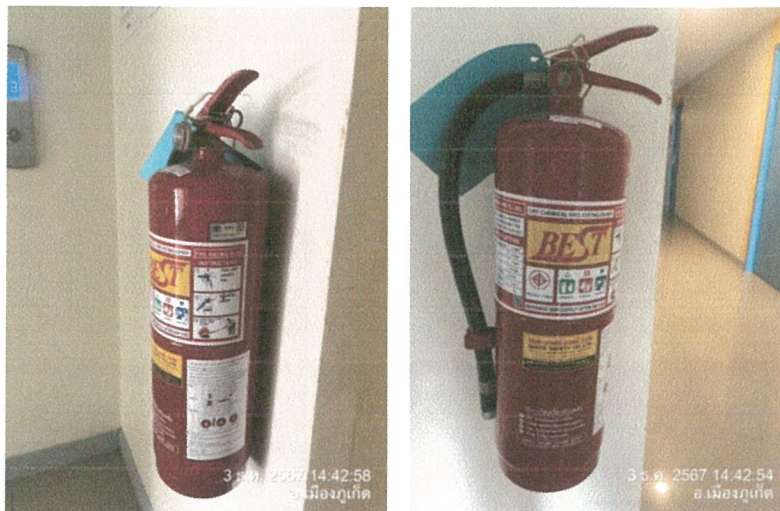
รูปภาพที่ 2.22 ถังดับเพลิง

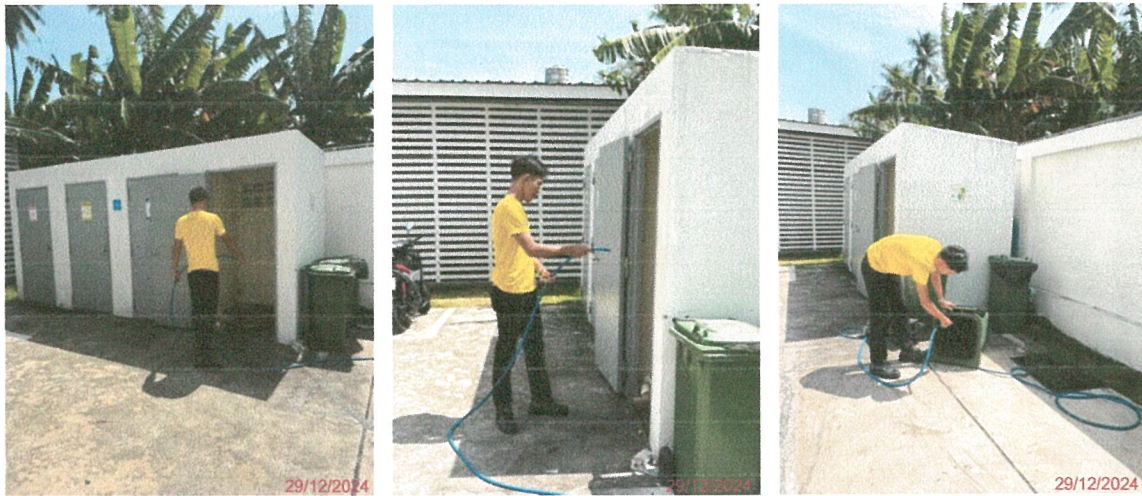
รูปภาพที่ 2.9 การทำความสะอาดห้องพักขยะรวม/ถังขยะ

3.6 การจัดการมูลฝอย (1) ตรวจสอบความสามารถในการรองรับของถังขยะการรั่วซึมของถังขยะ ทุกเดือนตลอดระยะเวลาดำเนินการ (2) ตรวจสอบปริมาณมูลฝอยตกค้างและทำความสะอาดถังขยะ และอาคารพักขยะรวมทุกสัปดาห์ ตลอดระยะเวลาดำเนินการ	- ทางโครงการได้มอบหมายให้แม่บ้านแต่ละอาคารเป็นผู้ดูแลตรวจสอบความสามารถในการรองรับขยะ การรั่วซึมของถังขยะ และตรวจสอบปริมาณมูลฝอยตกค้างทุกวัน ตลอดระยะเวลาที่เปิดดำเนินการ	-	เอกสารแนบที่ 5 ใบเสร็จมูลฝอยรูปภาพที่ 2.9 การทำความสะอาดห้องพักขยะรวม/ถังขยะ
