ผลการดำเนินการตามมาตรการป้องกันและแก้ไขผลกระทบสิ่งแวดล้อม
และมาตรการตรวจสอบผลกระทบสิ่งแวดล้อม

รายงานผลการปฏิบัติตามมาตรการป้องกันและแก้ไขผลกระทบสิ่งแวดล้อมและมาตรการติดตามตรวจสอบคุณภาพสิ่งแวดล้อม
โครงการ โรงแรม พืช บลอสซัม
ระยะดำเนินการ ระหว่างเดือนกรกฎาคม - ธันวาคม 2567

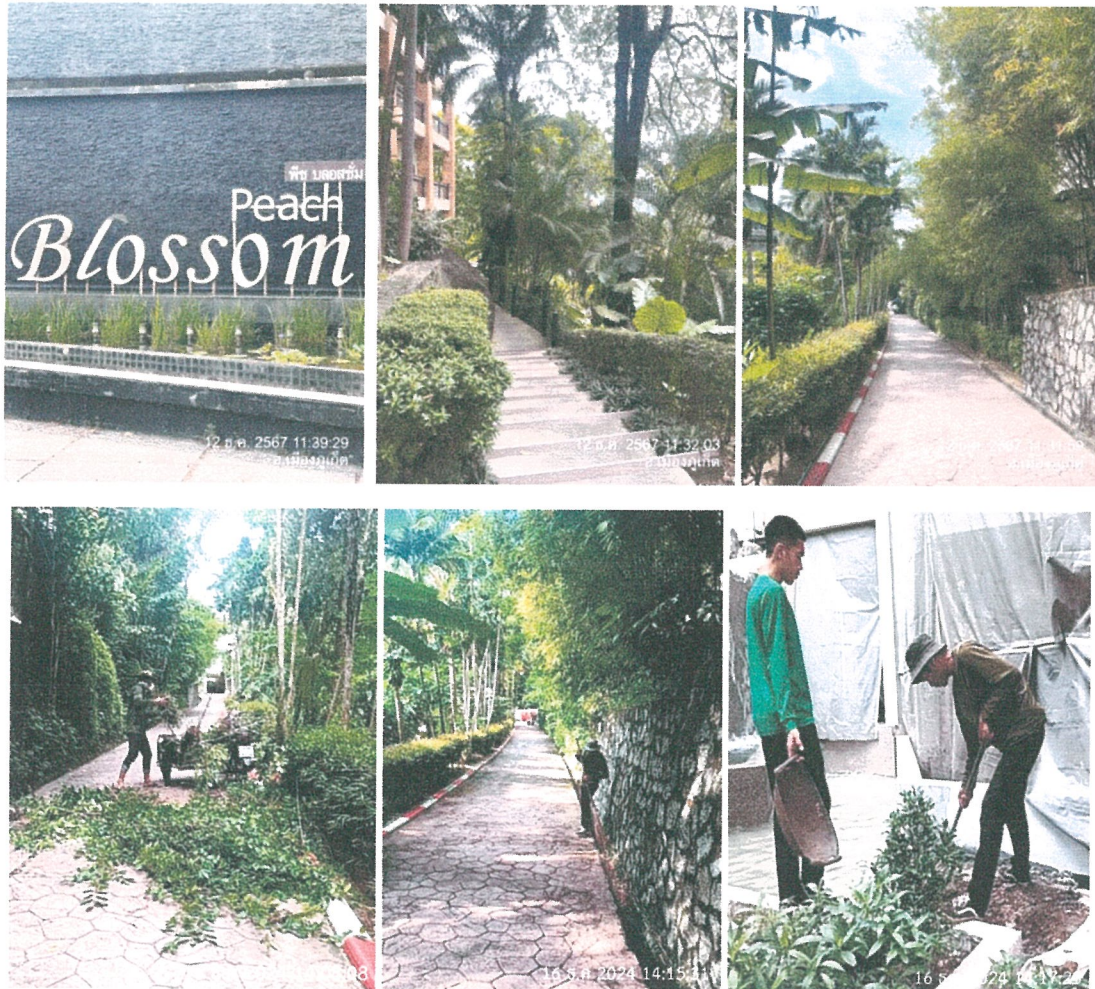
รูปภาพที่ 2.1 งานดูแลสวนและพื้นที่สีเขียว

มาตรการป้องกันและแก้ไขผลกระทบสิ่งแวดล้อม	ผลการปฏิบัติตามมาตรการป้องกันและแก้ไขผลกระทบสิ่งแวดล้อม ช่วงดำเนินการ	ปัญหา อุปสรรค ที่ไม่สามารถปฏิบัติตามมาตรการและแนวทางแก้ไข	อ้างอิง
<p>1. ทรัพยากรทางกายภาพ</p> <p>1.1 ลักษณะภูมิประเทศ</p> <p>(1) จัดพื้นที่ว่างกว่าร้อยละ 58.22 ของพื้นที่โครงการ</p> <p>(2) รักษาภูมิประเทศเดิมไว้ให้มากที่สุด</p>	<ul style="list-style-type: none"> - พบโครงการจัดให้มีพื้นที่ว่างของโครงการตามมาตรการกำหนด - พบโครงการได้รักษาภูมิประเทศของพื้นที่โครงการไว้ตามมาตรการกำหนด 	-	-
<p>1.2 การชะล้างพังทลายของดิน</p> <p>(1) นำฝนจากหลังคา ถนน และพื้นที่จอดรถ โครงการจะรวบรวมลงสู่ท่อระบายน้ำของโครงการ แล้วปล่อยออกสู่ท่อระบายสาธารณะ</p> <p>(2) จัดเตรียมพื้นที่สีเขียวที่มีพืชคลุมดินร้อยละ 19.4 ของพื้นที่ที่ช่วยดูดซับน้ำฝนได้</p>	<ul style="list-style-type: none"> - พบโครงการรวบรวมน้ำฝนจากส่วนต่างของโครงการลงสู่ท่อระบายน้ำ และปล่อยสู่ท่อระบายน้ำสาธารณะ - พบโครงการได้จัดให้มีพื้นที่สีเขียวกระจายโดยรอบพื้นที่โครงการ ซึ่งพื้นที่สีเขียวเป็นพื้นย่นต้น และพืชคลุมดินเพื่อช่วยในการดูดซับน้ำฝน 	<ul style="list-style-type: none"> - - 	<p>รูปภาพที่ 2.1 งานสวนและพื้นที่สีเขียว</p>

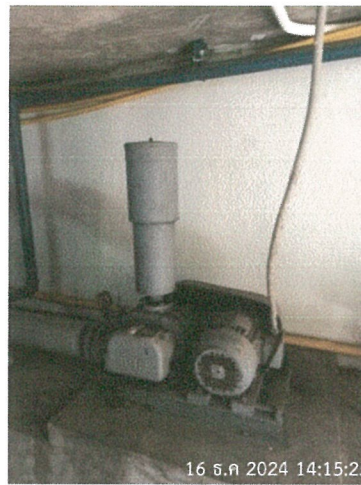
3.5 การจัดหาน้ำเสีย (1) ติดตั้งระบบบำบัดน้ำเสียชนิดผสมระหว่างระบบเกรอะ-กรอง ไร้อากาศและเติมอากาศผ่านผิวตัวกลาง HICLEAR รุ่น BIC-80DC (หรือเทียบเท่า) จำนวน 1 ชุด	- พบโครงการได้ติดตั้งระบบบำบัดน้ำเสียระบบ Aerobic Bio-Film สำหรับบำบัดน้ำเสียภายในโครงการ	-	รูปภาพที่ 2.4 เครื่องเติมอากาศระบบบำบัดน้ำเสีย

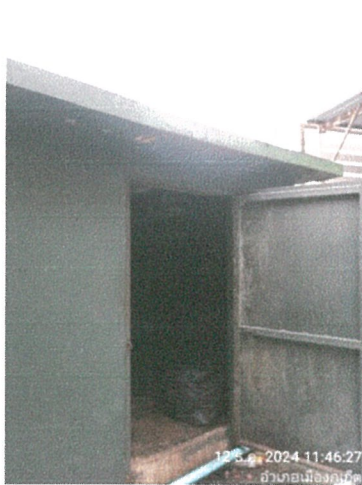
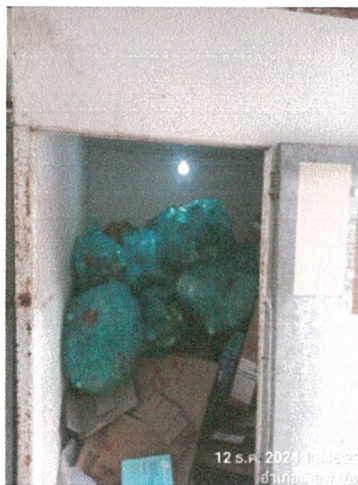
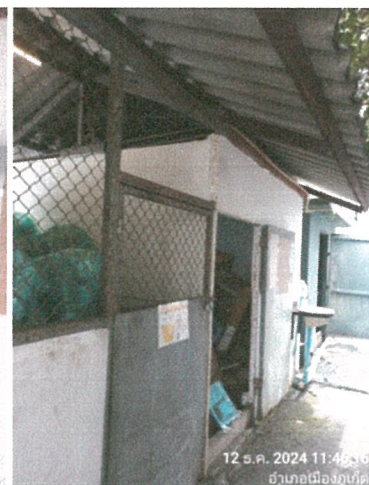
รูปภาพที่ 2.5 ห้องพักขยะรวม

มาตรการป้องกันและแก้ไขผลกระทบสิ่งแวดล้อม	ผลการปฏิบัติตามมาตรการป้องกันและแก้ไขผลกระทบสิ่งแวดล้อม ช่วงดำเนินการ	ปัญหา อุปสรรค ที่ไม่สามารถปฏิบัติตามมาตรการและแนวทางแก้ไข	อ้างอิง
<p>3.6 การจัดการมูลฝอย (ต่อ)</p> <p>(3) โดยในห้องน้ำรวมของแต่ละอาคารจะมีถังขยะขนาด 10 ลิตร จำนวน 1 ถัง/ห้อง</p> <p>(4) แม่บ้านจะรวบรวมขยะจากส่วนต่างๆ มาคัดแยกประเภทขยะเป็นขยะเปียก ขยะแห้ง และขยะที่รีไซเคิลได้เก็บใส่ถุงดำ และนำไปพักไว้ยังห้องพักขยะรวมโดยขยะที่รีไซเคิลจะขายให้ร้านรับซื้อของเก่า</p> <p>(5) ห้องครัวของอาคารส่วนต้อนรับจะรองรับเศษอาหารขนาด 10 ลิตร ไว้และให้เอกชนที่รับซื้อเศษอาหารนำไปทำอาหารสัตว์หรือปุ๋ยอินทรีย์ต่อไป</p> <p>(6) ห้องพักขยะรวมของโครงการตั้งอยู่บริเวณทางออกโครงการ ซึ่งห้องพักขยะรวมโครงการแยกออกเป็นห้องขยะเปียก และห้องขยะแห้ง แต่ละห้องจะมีความจุ 2 ลบ.ม รวมปริมาตรก็เก็บ 4 ลบ.ม. สามารถรองรับขยะทั้งโครงการได้นาน 7 วัน ทางโครงการจะขอรับความอนุเคราะห์จากเทศบาลตำบลสะทอนให้เข้าขนเก็บทุกวัน</p>	<p>ผลการปฏิบัติตามมาตรการป้องกันและแก้ไขผลกระทบสิ่งแวดล้อม ช่วงดำเนินการ</p> <p>- พบภายในห้องพักทุกห้องของโครงการ จัดให้มีถังรองรับมูลฝอย จำนวน 2 ถัง โดยอยู่บริเวณห้องน้ำ จำนวน 1 ถัง และบริเวณห้องพัก จำนวน 1 ถัง</p> <p>- พบโครงการจัดให้มีแม่บ้านมีหน้าที่รวบรวมขยะจากส่วนต่างๆ ภายในโครงการมาคัดแยกประเภทก่อนนำไปพักบริเวณห้องพักมูลฝอยรวม</p> <p>- พบภายในห้องครัวของโครงการมีถังรองรับมูลฝอย อีกทั้งทางโครงการ จัดให้มีแม่บ้านมีหน้าที่รวบรวมขยะจากส่วนต่างๆ ภายในโครงการมาคัดแยกประเภทก่อนนำไปพักบริเวณห้องพักมูลฝอยรวม</p> <p>- พบห้องพักขยะรวมภายในโครงการตั้งอยู่บริเวณทางออกโครงการ ซึ่งแบ่งออกเป็น 3 ห้อง คือ ห้องพักขยะรีไซเคิล ห้องพักขยะเปียก และห้องพักขยะทั่วไป ทางโครงการได้รับการอนุเคราะห์จากเทศบาลตำบลสะทอน และได้จัดจ้างบริษัทเอกชน เข้ามาเก็บขนขยะเป็นประจำทุกวัน</p>	<p>-</p> <p>-</p> <p>-</p> <p>-</p>	<p>รูปภาพที่ 2.29 ถึงขยะภายในห้องพัก</p> <p>-</p> <p>-</p> <p>เอกสารแนบที่ 7 ใบเสร็จค่ากำจัดมูลฝอย รูปภาพที่ 2.5 ห้องพักขยะรวม</p>

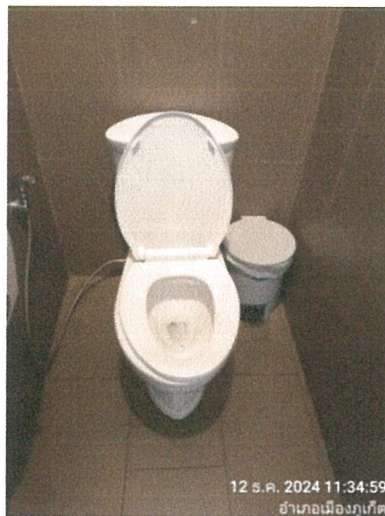
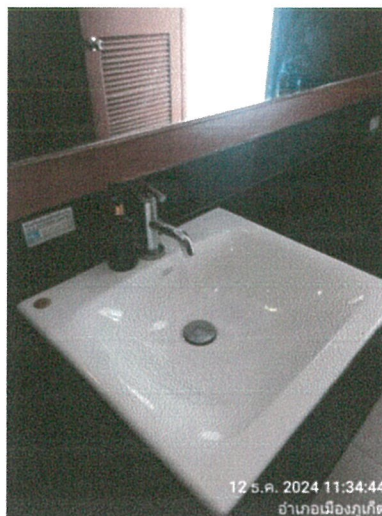
รูปภาพที่ 2.19 สุขภัณฑ์ประหยัdnน้ำ

3.3 การใช้น้ำ (1) เช็กกักเก็บน้ำใต้ดินสำเร็จรูป AQUA รุ่น AUF-50000H (หรือเทียบเท่า) จำนวน 2 ถึง ปริมาตรถึงละ50 ลูกบาศก์เมตร ก่อนบ่มแฉะง่ายไปยังแต่ละส่วนของอาคาร รวมปริมาณที่กักเก็บน้ำของโครงการเท่ากับ 100 ลูกบาศก์เมตร สามารถรองรับน้ำไว้ใช้ได้ประมาณ 1.4 วัน (2) กรณีขาดแคลนน้ในช่วงหน้าแล้ง โครงการจะซื้อน้ำจากรถบรรทุกน้ำเอกชนโดยจะผ่านระบบปรับปรุงคุณภาพน้ำที่ประกอบด้วยขั้นตอนสำคัญ 4 ขั้นตอน คือ การปรับปรุงคุณภาพน้ำดิบ การตกตะกอน การกรอง การกำจัดสีและกลิ่นก่อนจ่ายจ่ายไปยังผู้ใช้บริการในอาคาร (3) ประชาสัมพันธ์ให้ร่วมกันประหยัดน้ำ (4) ตรวจสอบการจ่ายน้ำและเส้นท่อให้อยู่ในสภาพดีอยู่เสมอ หากพบว่าชำรุดให้แก้ทันที (5) ใช้สุขภัณฑ์ในห้องน้ำห้องส่วนประกอบประหยัดน้ำ	- พบทางโครงการได้จัดให้มีถังเก็บน้ำใต้ดินสำเร็จรูป ขนาด 200 ลูกบาศก์เมตร ซึ่งเพียงพอต่อการใช้งานทั้งโครงการหากเกิดกรณีฉุกเฉิน - พบโครงการได้ใช้น้ำประปาและน้ำบ่อใต้ดินของโครงการเป็นหลัก แต่หากปริมาณความต้องการน้ำมากกว่าปริมาณน้ำหลักที่มีของโครงการ ทางโครงการดำเนินการนำน้ำบ่อใต้ดินจากแหล่งนอกเสริมให้เพียงพอการใช้งานทันที - พบโครงการติดตั้งป้ายประชาสัมพันธ์รณรงค์ประหยัดน้ำไว้บริเวณจุดต่างๆของโครงการ พร้อมทั้งทางโครงการเลือกใช้สุขภัณฑ์ประหยัดน้ำ - พบทางโครงการมีเจ้าหน้าที่ชำนาญการตรวจสอบการจ่ายน้ำและเส้นท่อเป็นประจำ เพื่อให้อยู่ในสภาพพร้อมใช้งานอยู่เสมอ หากพบชำรุดเสียหาย จะดำเนินการเปลี่ยนในทันที - พบทางโครงการเลือกใช้สุขภัณฑ์ประหยัดน้ำ	- - - -	- เอกสารแนบที่ 5 ใบแจ้งค่าน้ำ/ไฟฟ้า รูปภาพที่ 2.20 ป้ายรณรงค์ประหยัดพลังงาน รูปภาพที่ 2.19 สุขภัณฑ์ประหยัดน้ำ รูปภาพที่ 2.19 สุขภัณฑ์ประหยัดน้ำ

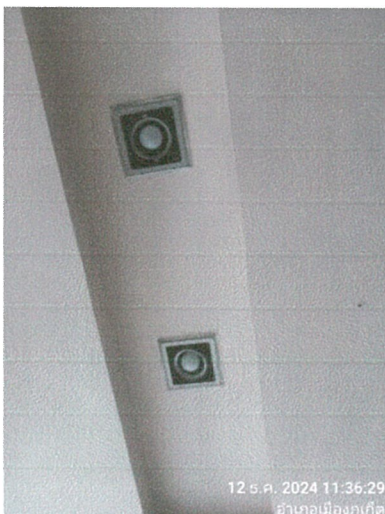
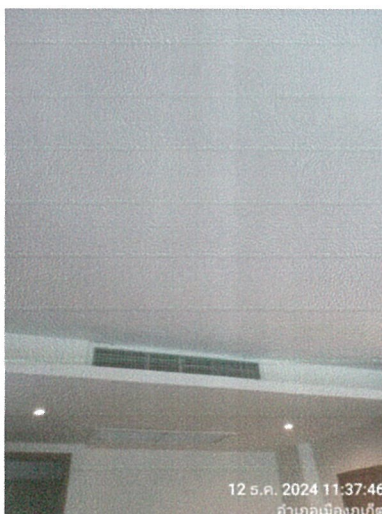
3.7 ไฟฟ้า (1) ติดตั้งหม้อแปลง เพื่อลดแรงดันต่ำเข้าสู่แผงจ่ายไฟฟ้าหลัก ก่อนจ่ายไฟฟ้าไปยังแต่ละส่วนของโครงการ (2) เลือกใช้อุปกรณ์ไฟฟ้าต่างๆที่เป็นชนิดประหยัดพลังงาน	- โครงการได้ติดตั้งหม้อแปลงไฟฟ้าไว้บริเวณหน้าโครงการ เพื่อลดแรงดันต่ำเข้าสู่แผงจ่ายไฟฟ้าหลัก - พบทางโครงการได้เลือกใช้เครื่องใช้ไฟฟ้าต่างๆประเภทประหยัดพลังงาน	- -	รูปภาพที่ 2.22 หม้อแปลงไฟฟ้า รูปภาพที่ 2.21 อุปกรณ์ไฟฟ้าประหยัดพลังงาน เอกสารแนบที่ 6 บันทึกการตรวจและบำรุงรักษาตู้ไฟฟ้า (MDB)

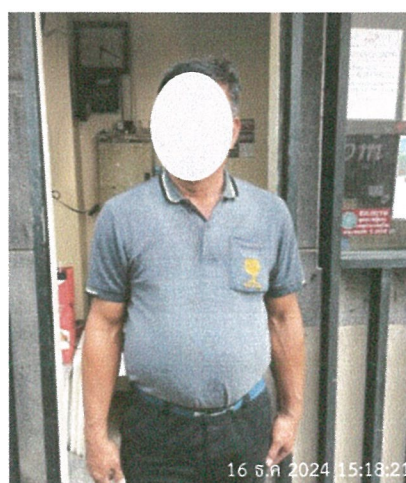
3.1.4 กฎกระทรวงฉบับที่ 20 (พ.ศ.2532)ออกตามความในพระราชบัญญัติควบคุมอาคาร พ.ศ.2522 - ไม่มีมาตรการ	- ไม่มีมาตรการกำหนด	-	-
3.2 การคมนาคมขนส่ง (1) การอำนวยความสะดวกในการเข้าออกโครงการ	- พบโครงการจัดให้มีเจ้าหน้าที่รักษาความปลอดภัยคอยอำนวยความสะดวกเข้าพักรถอย่างต่อเนื่อง	-	รูปภาพที่ 2.27 เจ้าหน้าที่รักษาความปลอดภัย

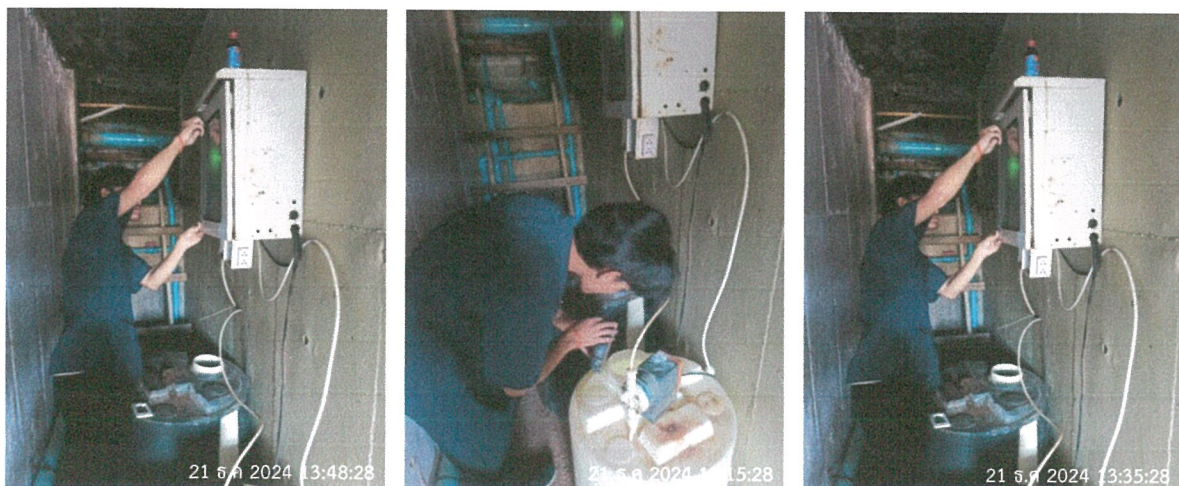
2.2 ทรัพยากรชีวภาพในน้ำ (1) บำบัดน้ำเสียให้ได้ตามมาตรฐาน แล้วจะปล่อยสู่ท่อระบายน้ำของโครงการลงสู่ท่อตรวจสอบคุณภาพน้ำ ก่อนถึงบ่อหน่วงน้ำ 2 จุด คือบ่อหน่วงน้ำขนาด 150 ลูกบาศก์เมตร ซึ่งจะตั้งอยู่พื้นที่ส่วนบนที่เป็นพื้นที่ก่อสร้างโรงแรม และบ่อหน่วงน้ำขนาด 160 ลูกบาศก์เมตร ซึ่งจะตั้งอยู่ส่วนล่างบริเวณพื้นที่จอดรถของโครงการ ซึ่งน้ำในบ่อหน่วงน้ำจะนำไปรดน้ำต้นไม้และล้างพื้นที่ จอดรถของโครงการ ซึ่งน้ำที่เหลือจะส่งออกสู่ทางระบายน้ำ สาธารณะต่อไปสำหรับน้ำฝนจากหลังคา และจากนโนโครงการ จะรวบรวมลงสู่ท่อระบายของโครงการ ก่อนไหลลงบ่อหน่วงน้ำ 2 จุดเช่นกัน บ่อหน่วงน้ำนี้สามารถรองรับน้ำฝนที่ตกติดต่อกัน นานกว่า 3 ชั่วโมง	- พบโครงการได้ติดตั้งระบบบำบัดน้ำเสีย โดยใช้ระบบ Aerobic Bio-Film พร้อมทั้งจัดให้มีเจ้าหน้าที่ชำนาญ การควบคุมและดูแลระบบบำบัดน้ำเสีย อีกทั้งได้ จัดทำเอกสาร แบบบันทึก ทส.1-2 เพื่อตรวจสอบ ประสิทธิภาพการทำงานของระบบบำบัดน้ำเสีย	-	เอกสารแนบที่ 4 ผลการ ตรวจสอบคุณภาพสิ่งแวดล้อม และบันทึก ทส.1-2 รูปภาพที่ 2.38 เจ้าหน้าที่ดูแล ระบบบำบัดน้ำเสีย

3.4การระบายน้ำ (1) น้ำเสียจะรวบรวมเข้าระบบบำบัด น้ำเสียที่ผ่านการบำบัดจนได้มาตรฐานแล้วจะปล่อยสู่ท่อระบายน้ำของโครงการ ลงสู่บ่อตรวจสอบคุณภาพน้ำก่อนถึงบ่อหนอง 2 จุด คือบ่อหนองน้ำขนาด 150 ลูกบาศก์เมตร ซึ่งจะต้องอยู่พื้นที่ส่วนบนที่เป็นพื้นที่ก่อสร้างโรงแรม และบ่อหนองน้ำขนาด 160 ลูกบาศก์เมตร ซึ่งตั้งอยู่ส่วนล่างบริเวณพื้นที่จอดรถของโครงการ ซึ่งน้ำในบ่อหนองน้ำจะนำไปรดต้นไม้และล้างพื้นที่โรงการ ส่วนน้ำที่เหลือจะล้นออกสู่ทางระบายน้ำสาธารณะต่อไป (2) สำหรับน้ำฝนจากหลังคา และจากถนนโครงการจะรวบรวมลงสู่ท่อระบายของโครงการ ก่อนไหลลงบ่อหนองน้ำ 2 จุดเช่นกัน บ่อหนองน้ำนี้สามารถรองรับน้ำฝนที่ตกติดต่อกันได้นานกว่า 3 ชั่วโมง	- พบน้ำเสียจากทุกกิจกรรมภายในโครงการจะรวบรวมเข้าระบบบำบัดน้ำเสีย ซึ่งมีเจ้าหน้าที่ชำนาญการดูแลให้การบำบัดน้ำเสียภายในโครงการมีประสิทธิภาพ พร้อมทั้งจัดทำเอกสารบันทึก ทส.1-2 เพื่อตรวจสอบประสิทธิภาพการทำงานของระบบบำบัดน้ำเสีย และนำผ่านการบำบัดน้ำไปรดต้นไม้ภายในภายในโครงการ - พบภายในโครงการมีบ่อหนองน้ำ สามารถรองรับปริมาณน้ำฝนที่ตกติดต่อกันนานถึง 3 ชั่วโมง	-	เอกสารแนบที่ 4 ผลการตรวจสอบคุณภาพสิ่งแวดล้อมและบันทึก ทส.1-2 รูปภาพที่ 2.38 เจ้าหน้าที่ดูแลระบบบำบัดน้ำเสีย

3.6 การจัดการมูลฝอย (ต่อ) (7) น้ำชะขยะที่อาจเกิดขึ้นในบริเวณห้องพักขยะรวม จะถูกรวบรวมเข้าสู่ระบบบำบัดน้ำเสียของโครงการจำนวน 1 ชุด	- พบน้ำเสียจากทุกกิจกรรมภายในโครงการจะรวบรวมเข้าสู่ระบบบำบัดน้ำเสีย ซึ่งมีเจ้าหน้าที่ชำนาญการดูแลให้การบำบัดน้ำเสียภายในโครงการมีประสิทธิภาพ พร้อมทั้งจัดทำเอกสารบันทึก ทส. 1-2 เพื่อตรวจสอบประสิทธิภาพการทำงานของระบบบำบัดน้ำเสีย และนำผลการบำบัดน้ำไปรุดน้ำดื่มไม่ภายในโครงการ	-	เอกสารแนบที่ 4 ผลการตรวจสอบคุณภาพสิ่งแวดล้อมและบันทึก ทส.1-2 รูปภาพที่ 2.38 เจ้าหน้าที่ดูแลระบบบำบัดน้ำเสีย

3.5 การจัดหาน้ำเสีย (1) เก็บตัวอย่างน้ำหลังการบำบัดน้ำเสียรวมของโครงการ ตามวิธีการวิเคราะห์ของ Standard Methods	- โครงการได้มอบหมายให้ บริษัท บีเค เมเจอร์ ทอริส จำกัด เป็นผู้ดำเนินการเก็บตัวอย่างและตรวจวิเคราะห์คุณภาพน้ำตามวิธีการวิเคราะห์ของ Standard Methods ซึ่งมีเจ้าหน้าที่ชำนาญการดูแลให้การบำบัดน้ำเสียภายในโครงการมีประสิทธิภาพ พร้อมทั้งจัดทำเอกสารบันทึก ทส.1-2 เพื่อตรวจสอบประสิทธิภาพการทำงานของระบบบำบัดน้ำเสีย และนำผลการบำบัดน้ำไปร่นำไปคืนน้ำภายในโครงการ	-	เอกสารแนบที่ 4 ผลการตรวจสอบคุณภาพสิ่งแวดล้อมและบันทึก ทส.1-2 รูปภาพที่ 2.38 เจ้าหน้าที่ดูแลระบบบำบัดน้ำเสีย
