บทที่ 2  
ผลการดำเนินการตามมาตรการป้องกันและแก้ไขผลกระทบสิ่งแวดล้อมของโครงการในระยะดำเนินการ

รายงานผลการปฏิบัติตามมาตรการป้องกันและแก้ไขผลกระทบสิ่งแวดล้อมและมาตรการติดตามตรวจสอบคุณภาพสิ่งแวดล้อม

โครงการ โรงแอม อมตะ ป่าตอง

ระยะดำเนินการ ระหว่างเดือนกรกฎาคม - ธันวาคม 2567

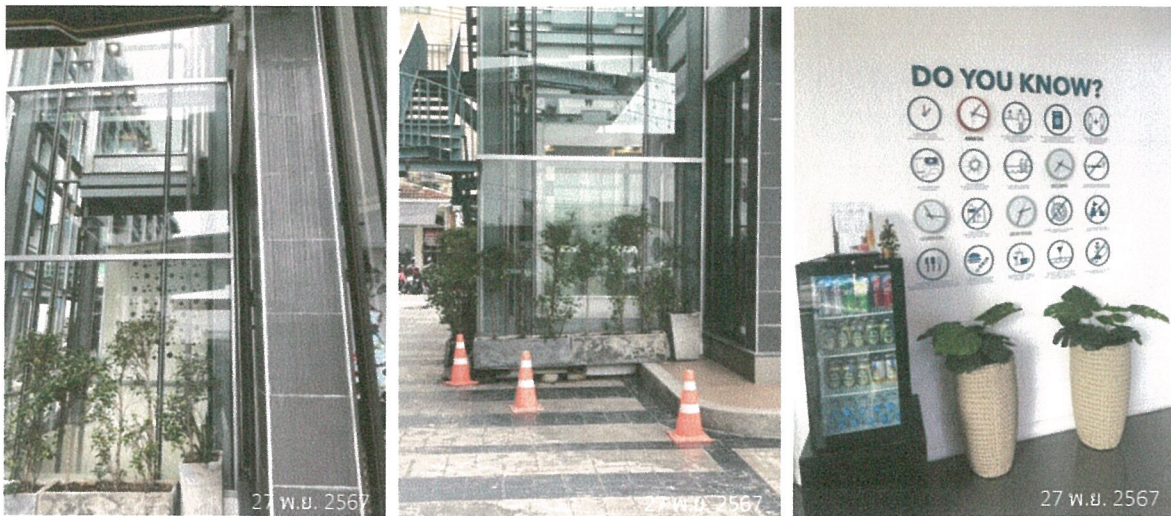
| มาตรการป้องกันและแก้ไขผลกระทบสิ่งแวดล้อม | ผลการปฏิบัติตามมาตรการป้องกันและแก้ไขผลกระทบสิ่งแวดล้อม ช่วงดำเนินการ | ปัญหา อุปสรรค ที่ไม่สามารถปฏิบัติ ตามมาตรการและแนวทางแก้ไข | อ้างอิง |
|---|---|---|---|
| <b>1.3 คุณภาพอากาศ</b><br>(1) จัดให้มีพื้นที่สีเขียวในโครงการเท่ากับ 133.60 ตาราง เมตร เพื่อให้ช่วยดูดซับมลสารที่เกิดจากยานพาหนะที่เข้ามาในพื้นที่โครงการ<br>(2) ติดป้ายให้ผู้พักอาศัย หรือผู้ที่มาติดต่อในโครงการดับเครื่องยนต์ทุกครั้ง ในกรณีที่ไม่มีการขับเคลื่อน<br>(3) ควบคุมดูแลไม่ให้ผู้พักอาศัยประกอบกิจกรรมที่ก่อให้เกิดฝุ่นละอองหรือก๊าซพิษ ที่ก่อให้เกิดผลกระทบต่อคุณภาพ อากาศ | - โครงการมีการปลูกต้นไม้ และจัดพื้นที่สีเขียวไว้ตามที่กำหนดใน มาตรการและมีคนสวนคอยดูแล อยู่ตลอดระยะเวลาที่เปิด ดำเนินการ เพื่อให้ต้นไม้ช่วยดูดซับมลพิษที่เกิดจากยานพาหนะที่ เข้ามาใช้ในพื้นที่โครงการ<br>- พบโครงการมีการติดป้ายดับเครื่องยนต์ไว้บริเวณภายในพื้นที่ โครงการ ซึ่งสามารถมองเห็นได้อย่างชัดเจน<br>- การดำเนินการโครงการไม่มีกิจกรรมอันก่อให้เกิดมลพิษทาง อากาศ มีเพียงกิจกรรมการพักอาศัยและการท่องเที่ยวเพียง เท่านั้น ครั้นโดยส่วนใหญ่จากท่อไอเสียจากยานพาหนะของผู้พัก อาศัยเพียง ซึ่งก่อให้เกิดผลกระทบในระดับต่ำ | - | รูปภาพที่ 2.1 พื้นที่สีเขียวภายใน โครงการ<br><br><br>รูปภาพที่ 2.3 ป้ายดับเครื่องยนต์ |

| มาตรการป้องกันและแก้ไขผลกระทบสิ่งแวดล้อม | ผลการปฏิบัติตามมาตรการป้องกันและแก้ไขผลกระทบสิ่งแวดล้อม ช่วงดำเนินการ | ปัญหา อุปสรรค ที่ไม่สามารถปฏิบัติตามมาตรการและแนวทางแก้ไข | อ้างอิง |
|---|---|---|---|
| <p>2. ทรัพยากรสิ่งแวดล้อมชีวภาพ</p> <p>2.1 ทรัพยากรชีวภาพทางบก</p> <p>(1) ป่าดงดิบชื้น ต้นไม้ ดอก และไม้ประดับ เพื่อให้ร่มเงาและสร้างความสดชื่นและหมั่นดูแลรักษาอยู่เสมอ</p> <p>(2) ดูแลระบบสาธารณูปโภคต่างๆ ให้มีประสิทธิภาพในการทำงานเสมอ</p> | <p>- โครงการมีการปลูกต้นไม้ ไม่ดอก ไม่ประดับ และจัดพื้นที่สีเขียวไว้ตามที่กำหนดในมาตรการ โดยมีคนสวนคอยดูแลรักษาอยู่ตลอดระยะเวลาที่เปิดดำเนินการ เพื่อให้ต้นไม้ยืนต้น ให้ร่มเงา และความสดชื่น แก่ผู้พักอาศัย</p> <p>- โครงการมีเจ้าหน้าที่คอยดูแล บำรุงรักษา ระบบสาธารณูปโภคต่างๆ ภายในโครงการให้มีประสิทธิภาพในการทำงานเสมออยู่ตลอดระยะเวลาที่เปิดดำเนินการ</p> | - | รูปภาพที่ 2.1 พื้นที่สีเขียว |

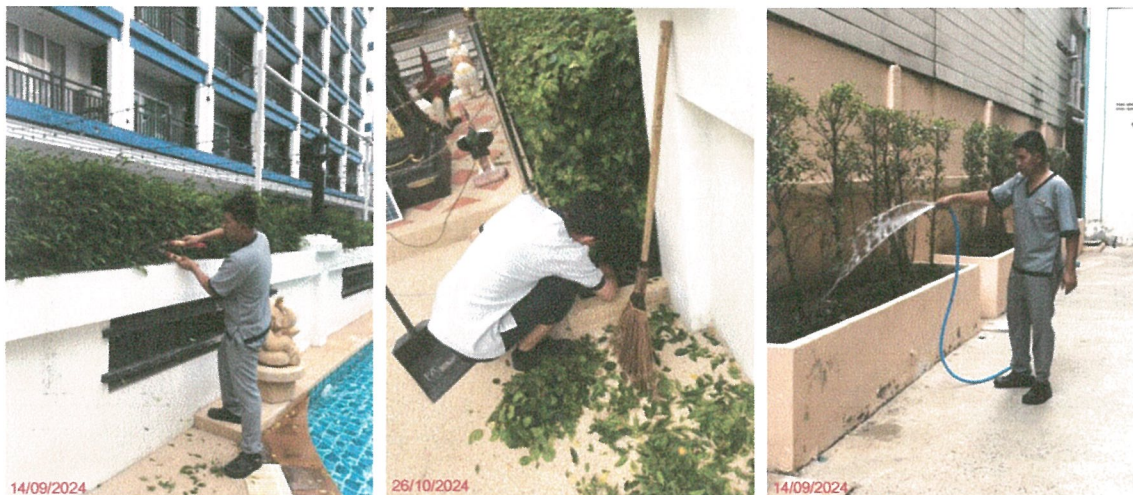
รูปภาพที่ 2.2 งานสวน

| มาตรการติดตามตรวจสอบผลกระทบสิ่งแวดล้อม | ผลการปฏิบัติตามมาตรการติดตามตรวจสอบผลกระทบสิ่งแวดล้อม ช่วงดำเนินการ | ปัญหา อุปสรรค ที่ไม่สามารถปฏิบัติ ตามมาตรการและแนวทางแก้ไข | อ้างอิง |
|---|---|---|---|
| <p>4.3 สุนทรียภาพ/ทัศนียภาพ</p> <p>(1) ดูแลรักษาด้านไม่ให้เจริญงอกงามอยู่เสมอและปลูกต้นไม้ทดแทนกรณีต้นไม้ตายหรือไม่เจริญเติบโตในพื้นที่สีเขียว</p> | <p>- ทางโครงการมีสวนคอยดูแล และบำรุงรักษาบริเวณพื้นที่สีเขียวภายในโครงการ อยู่ตลอดระยะเวลาที่เปิดดำเนินการ เพื่อรักษาด้านไม่ภายในโครงการให้เจริญงอกงามอยู่เสมอ หากต้นไม้เหี่ยวเฉา หรือตาย ทางโครงการจะดำเนินการปลูกต้นไม้เข้าทดแทนในพื้นที่</p> | <p>-</p> | <p>รูปภาพที่ 2.2 งานสวน</p> |

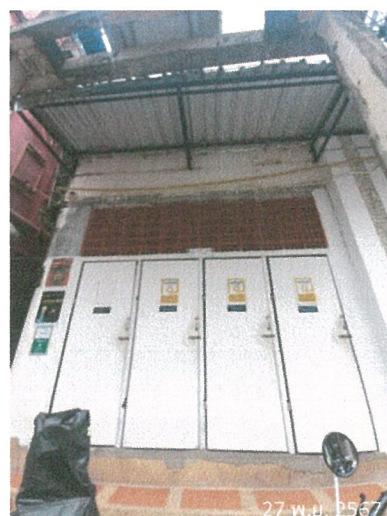
รูปภาพที่ 2.4 ถังขยะมูลฝอยแยกประเภท

| มาตรการป้องกันและแก้ไขผลกระทบสิ่งแวดล้อม | ผลการปฏิบัติตามมาตรการป้องกันและแก้ไขผลกระทบสิ่งแวดล้อม ช่วงดำเนินการ | ปัญหา อุปสรรค ที่ไม่สามารถปฏิบัติ ตามมาตรการและแนวทางแก้ไข | อ้างอิง |
|---|---|---|---|
| <p>3.4 การจัดการมูลฝอย</p> <p>(1) มีการคัดแยกประเภทมูลฝอย เป็นมูลฝอย ประเภทที่สามารถนำกลับมาใช้ใหม่ได้ มูลฝอยที่สามารถย่อยสลายได้ มูลฝอยทั่วไป และมูลฝอยอันตราย</p> <p>(2) ตรวจสอบภาชนะรองรับมูลฝอยและจุดที่กักมูลฝอยรวมให้อยู่ในสภาพดีและพร้อมที่จะใช้งานได้อยู่เสมอ</p> <p>(3) กวดขันให้แม่บ้านประจำโครงการรวบรวมมูลฝอยอย่างน้อยวันละ 1 ครั้ง บรรจุลงในถุงมูลฝอยพร้อมมัดปากถุงให้เรียบร้อย ก่อนนำไปรวบรวมไว้ยังจุดกักมูลฝอยรวมของโครงการ</p> <p>(4) ทำความสะอาดที่กักมูลฝอยรวมทุกครั้งหลังจากการเก็บขนมูลฝอย เพื่อป้องกันกลิ่นรบกวน และน้ำเสียที่เกิดจากการทำความสะอาดที่กักมูลฝอยรวมต้องเข้าสู่ระบบบำบัดน้ำเสียสำเร็จของโครงการต่อไป</p> <p>(5) ประชาสัมพันธ์การคัดแยกมูลฝอยที่สามารถนำกลับมาใช้ใหม่และมูลฝอยที่เป็นอันตราย ต้องทำการแยกโดยแบ่งประเภทตามประเภทถังขยะไว้ทุกถัง</p> | <p>ผลการปฏิบัติตามมาตรการป้องกันและแก้ไขผลกระทบสิ่งแวดล้อม ช่วงดำเนินการ</p> <p>- พบโครงการมีถังขยะมูลฝอยวางไว้ภายในห้องพัก พื้นที่ส่วนกลางโดยมีแม่บ้านเป็นผู้คัดแยกประเภทมูลฝอย ก่อนนำไปพักไว้ที่ห้องพักมูลฝอยรวมของโครงการ</p> <p>- โครงการมีแม่บ้านคอยทำความสะอาดและตรวจสอบภาชนะรองรับมูลฝอย ให้พร้อมใช้งานอยู่ตลอดเวลา และหากมีการชำรุดเสียหายจะเปลี่ยนใหม่ทันที</p> <p>- โครงการได้ปฏิบัติตามมาตรการ โดยมีแม่บ้านคอยตรวจสอบปริมาณมูลฝอยในภาชนะรองรับ บรรจุลงในถุงมูลฝอยพร้อมมัดปากถุงก่อนนำไปรวบรวมไว้ยังจุดกักมูลฝอยรวมของโครงการ</p> <p>- โครงการได้ปฏิบัติตามมาตรการ โดยมีแม่บ้านคอยทำความสะอาดห้องพักมูลฝอยรวม ภาชนะ รถเข็น และอุปกรณ์ต่างๆ ที่ใช้ในการเก็บขนมูลฝอย ทุกครั้งหลังจากที่รถเก็บมูลฝอยได้เข้ามาเก็บขนแล้ว ด้วยน้ำยาฆ่าเชื้อก่อนนำมาใช้ใหม่ และน้ำเสียจะถูกรวบรวมเข้าสู่ระบบบำบัด</p> <p>- ทางโครงการได้ปฏิบัติตามมาตรการที่กำหนด โดยมีแม่บ้านเป็นผู้ดำเนินการคัดแยกมูลฝอย</p> | <p>-</p> <p>-</p> <p>-</p> <p>-</p> <p>-</p> | <p>รูปภาพที่ 2.4 ถังขยะแยกประเภท</p> <p>รูปภาพที่ 2.5 การทำความสะอาดถังขยะ/ห้องพักขยะ</p> <p>รูปภาพที่ 2.4 ถังขยะแยกประเภท</p> <p>รูปภาพที่ 2.5 การทำความสะอาดถังขยะ/ห้องพักขยะ</p> <p>รูปภาพที่ 2.4 ถังขยะแยกประเภท</p> |

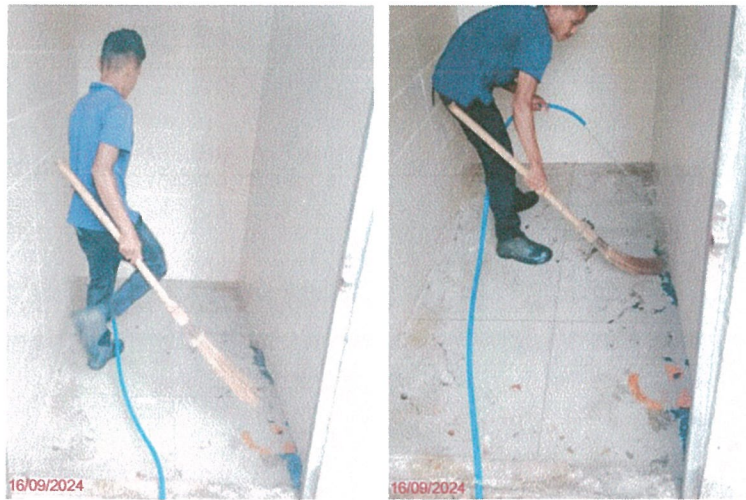
รูปภาพที่ 2.5 การทำความสะอาดถังขยะ/ห้องพักขยะ

| มาตรการติดตามตรวจสอบผลกระทบสิ่งแวดล้อม | ผลการปฏิบัติตามมาตรการติดตามตรวจสอบผลกระทบสิ่งแวดล้อม ช่วงดำเนินการ | ปัญหา อุปสรรค ที่ไม่สามารถปฏิบัติ ตามมาตรการและแนวทางแก้ไข | อ้างอิง |
|---|---|---|---|
| <p>3.4 การจัดการมูลฝอย</p> <p>(1) ตรวจสอบถึงมูลฝอยและห้องพักรวมให้อยู่ในสภาพดีอยู่เสมอ ถ้ามีการชำรุดต้องดำเนินการแก้ไขทันที</p> | <p>- โครงการมีแม่บ้านคอยทำความสะอาดและตรวจสอบภาชนะรองรับมูลฝอย หากพบการชำรุดเสียหายจะดำเนินการเปลี่ยนชุดใหม่เข้าทดแทนทันที รวมทั้งคอยทำความสะอาดห้องพักรวม ภาชนะ รถเข็น และอุปกรณ์ต่างๆ ที่ใช้ในการเก็บขนมูลฝอย ทุกครั้งหลังจากที่รถเก็บมูลฝอยได้เข้ามาเก็บขนแล้ว ด้วยน้ำยาฆ่าเชื้อก่อนนำมาใช้ใหม่ และนำเสียถูกรวบรวมเข้าสู่ระบบบำบัด</p> | - | รูป ภาพ ที่ 2.5 การทำความสะอาดถังขยะ/ห้องพักรวม |

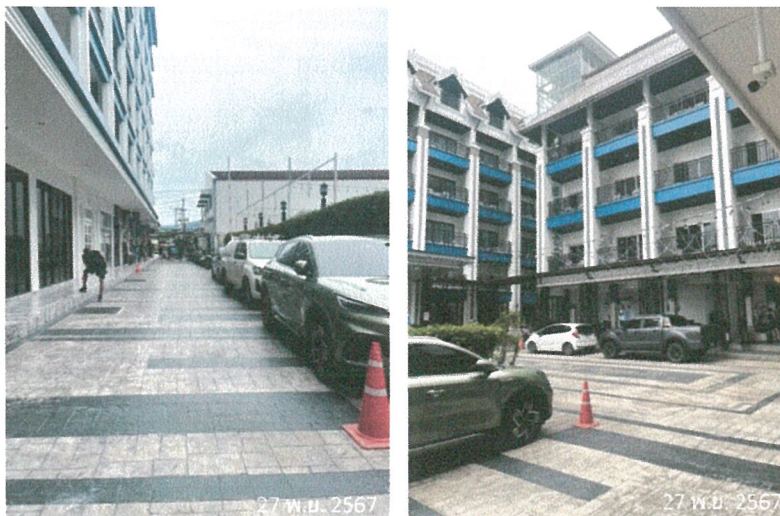
รูปภาพที่ 2.7 พื้นที่สำหรับจอดรถ

| มาตรการป้องกันและแก้ไขผลกระทบสิ่งแวดล้อม | ผลการปฏิบัติตามมาตรการป้องกันและแก้ไขผลกระทบสิ่งแวดล้อม ช่วงดำเนินการ | ปัญหา อุปสรรค ที่ไม่สามารถปฏิบัติ ตามมาตรการและแนวทางแก้ไข | อ้างอิง |
|---|---|---|---|
| <b>3.5 การคมนาคม</b><br>(1) จัดให้มีป้ายชื่อโครงการ ป้ายแสดงทางเข้าออก ป้ายแสดงพื้นที่จอดรถ เพื่อให้ผู้ที่ต้องเข้าโครงการสามารถมองเห็นได้ และมีความเข้าใจตรงกัน<br>(2) ติดป้ายประชาสัมพันธ์ให้ได้รับรู้เกี่ยวกับโครงการที่จอดรถ<br>(3) ติดป้ายบอกพื้นที่จอดรถ และตีเส้นแบ่งช่องที่ให้เห็นชัดเจน<br>(4) ในเวลากลางคืน บริเวณทางเข้า-ออก และที่จอดรถ ต้องมีไฟส่องสว่างอยู่ตลอดเวลา<br>(5) แนะนำให้ผู้เข้าพักรถในพื้นที่โครงการ จอดรถให้เป็นระเบียบ<br>(6) ติดป้ายกำหนดให้ผู้ให้บริการโครงการห้ามจอดรถกีดขวางการจราจรบริเวณถนนสาธารณะ<br>(7) โครงการต้องจัดให้มีเจ้าหน้าที่รักษาความปลอดภัยคอยอำนวยความสะดวกในการเข้า -ออกโครงการ เพื่อป้องกันอุบัติเหตุด้านการจราจรบริเวณถนนราษฎร์อุทิศ 200 ปี ก่อนเข้าสู่พื้นที่โครงการ | - พบโครงการมีการติดตั้งป้ายชื่อโครงการและลูกศรแสดงทิศทางบริเวณเข้า-ออกโครงการ ซึ่งสามารถมองเห็นได้อย่างชัดเจน<br>- พบโครงการมีการติดป้ายดับเครื่องยนต์ไว้บริเวณภายในพื้นที่โครงการ ซึ่งสามารถมองเห็นได้ชัดเจน<br>- โครงการมีการจัดพื้นที่สำหรับจอดรถ พร้อมทั้งติดป้ายบอกพื้นที่จอดรถ และตีเส้นแบ่งช่องให้เห็นชัดเจน<br>- พบบริเวณทางเข้า-ออก และพื้นที่จอดรถภายในโครงการมีการติดตั้งไฟส่องสว่างไว้ตามที่กำหนดในมาตรการ<br>- ทางโครงการได้จัดเจ้าหน้าที่รักษาความปลอดภัย เพื่ออำนวยความสะดวกให้ผู้เข้าพักรถในพื้นที่โครงการ ตลอดระยะเวลาที่เปิดดำเนินการ<br>- โครงการมีเจ้าหน้าที่รักษาความปลอดภัยคอยอำนวยความสะดวกเรื่องการจราจรตลอดระยะเวลาที่เปิดดำเนินการ<br>- ทางโครงการได้จัดเจ้าหน้าที่รักษาความปลอดภัย เพื่ออำนวยความสะดวกด้านการจราจรให้กับผู้พักอาศัย ตลอดจนอำนวยความสะดวกให้ผู้สัญจรผ่านด้านหน้าทางเข้า-ออกโครงการ | -<br>-<br>-<br>-<br>-<br>- | รูปภาพที่ 2.18 ป้ายชื่อโครงการ/ ลูกศรเข้า-ออก โครงการ<br>รูปภาพที่ 2.3 ป้ายดับเครื่องยนต์<br>รูปภาพที่ 2.6 ป้ายสัญลักษณ์ จอดรถในโครงการ<br>รูปภาพที่ 2.7 พื้นที่สำหรับจอดรถ<br>รูปภาพที่ 2.8 เจ้าหน้าที่รักษาความปลอดภัย |

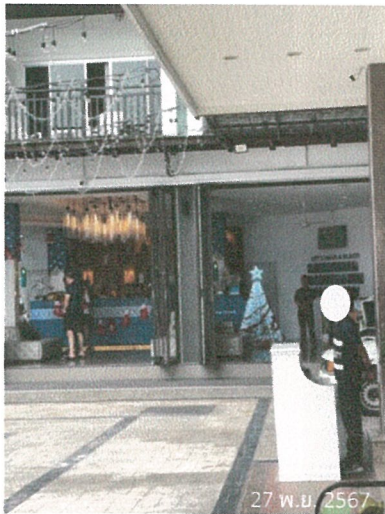
| มาตรการติดตามตรวจสอบผลกระทบสิ่งแวดล้อม | ผลการปฏิบัติตามมาตรการติดตามตรวจสอบผลกระทบสิ่งแวดล้อม ช่วงดำเนินการ | ปัญหา อุปสรรค ที่ไม่สามารถปฏิบัติตามมาตรการและแนวทางแก้ไข | อ้างอิง |
|---|---|---|---|
| <b>3.5 การคมนาคม</b><br>(1) ตรวจสอบความคล่องตัวของการจราจรในขณะที่ยังรถเข้า - ออก จากโครงการ<br>(2) สอบถามประชาชนในพื้นที่ข้างเคียงว่าการเข้า - ออกของรถโครงการ ก่อให้เกิดปัญหาอย่างไรบ้างและต้องให้แก้ไขอย่างไร | - ทางโครงการได้จัดเจ้าหน้าที่รักษาความปลอดภัย เพื่ออำนวยความสะดวกด้านการจราจรให้กับผู้พักอาศัย พร้อมทั้งดูแลความปลอดภัยผู้ที่สัญจรผ่านด้านหน้าทางเข้า-ออกโครงการ ตลอดจนระยะเวลาการเปิดดำเนินการ<br>- ในปัจจุบันยังไม่มีการร้องเรียนจากประชาชนในพื้นที่ข้างเคียงในกรณีดังกล่าว | - | รูปภาพที่ 2.8 เจ้าหน้าที่รักษาความปลอดภัย |

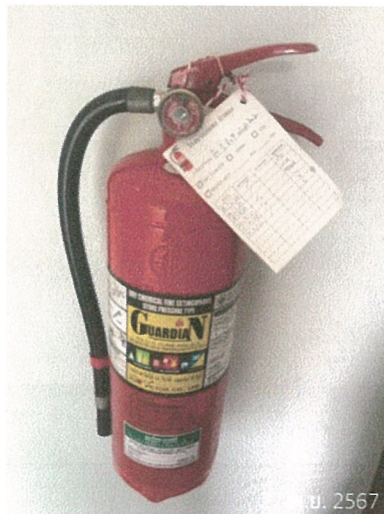
รูปภาพที่ 2.10 การตรวจสอบป้องกันอัคคีภัย

| มาตรการป้องกันและแก้ไขผลกระทบสิ่งแวดล้อม | ผลการปฏิบัติตามมาตรการป้องกันและแก้ไขผลกระทบสิ่งแวดล้อม ช่วงดำเนินการ | ปัญหา อุปสรรค ที่ไม่สามารถปฏิบัติ ตามมาตรการและแนวทางแก้ไข | อ้างอิง |
|---|---|---|---|
| <b>4.3 การป้องกันอัคคีภัย</b><br>(1) ตรวจสอบและดูแลระบบการป้องกันอัคคีภัยต่างๆ ภายในโครงการ ให้มีสภาพพร้อมที่ต้องใช้งานอยู่เสมอ เป็นประจำทุก 1 เดือน และซ่อมแซมทันทีเมื่อเกิดการชำรุด<br>(2) แสดงป้ายตำแหน่งของระบบป้องกันอัคคีภัย ภายในโครงการให้เห็นได้อย่างชัดเจน<br>(3) ตรวจสอบสภาพของถังดับเพลิงให้สภาพดีอยู่เสมอ เช่น ตรวจสอบวันผลิต วันหมดอายุการใช้งาน ตรวจสอบสลักให้มีความพร้อมใช้งานอยู่เสมอเป็นต้น<br>(4) ต้องติดตั้งเครื่องตัดไฟอัตโนมัติ เพื่อป้องกันเหตุเพลิงไหม้ที่อาจจะเกิดขึ้น<br>(5) จัดให้มีพนักงานควบคุมดูแล ตรวจสอบระบบไฟฟ้าอย่างน้อย 1 คน<br>(6) จัดให้มีจุดรวมพลอยู่บริเวณที่เหมาะสมแก่การอพยพผู้อยู่อาศัยออกนอกอาคาร | - โครงการมีช่างคอยดำเนินการตรวจสอบการทำงานของระบบป้องกันและระงับอัคคีภัยเป็นประจำทุกเดือน เพื่อให้เตรียมพร้อมระบบป้องกันอัคคีภัย เมื่อเกิดเหตุฉุกเฉิน และหากพบมีการชำรุดเสียหายจะดำเนินการซ่อมแซม หรือเปลี่ยนใหม่ทันที<br>- โครงการมีการติดตั้งป้ายเส้นทางอพยพหนีไฟ และป้ายทางหนีไฟไว้บริเวณทางเดินในอาคาร ซึ่งสามารถมองเห็นได้ชัดเจน<br>- โครงการมีช่างคอยดำเนินการตรวจสอบสภาพของถังดับเพลิงอยู่เป็นประจำ เพื่อให้ถังดับเพลิงพร้อมใช้งานอยู่เสมอ<br>- โครงการได้ดำเนินการติดตั้งเครื่องตัดไฟอัตโนมัติ และมีช่างคอยดำเนินการตรวจสอบการทำงานของระบบไฟฟ้าอยู่ตลอดเวลาในการเปิดทำการ<br>- โครงการมีการติดตั้งป้ายจุดรวมพล และจัดเตรียมพื้นที่สำหรับรวมพล เมื่อเกิดเหตุการณ์ฉุกเฉิน ซึ่งเหมาะสมแก่การอพยพผู้อยู่อาศัยออกนอกอาคาร | - | รูปภาพที่ 2.10 การตรวจสอบการทำงานของระบบป้องกันอัคคีภัย<br><br>รูปภาพที่ 2.11 ป้ายเส้นทางอพยพหนีไฟ/ทางหนีไฟ<br><br>รูปภาพที่ 2.10 การตรวจสอบการทำงานของระบบป้องกันอัคคีภัย<br><br>-<br><br>รูปภาพที่ 2.12 พื้นที่สำหรับรวมพล |

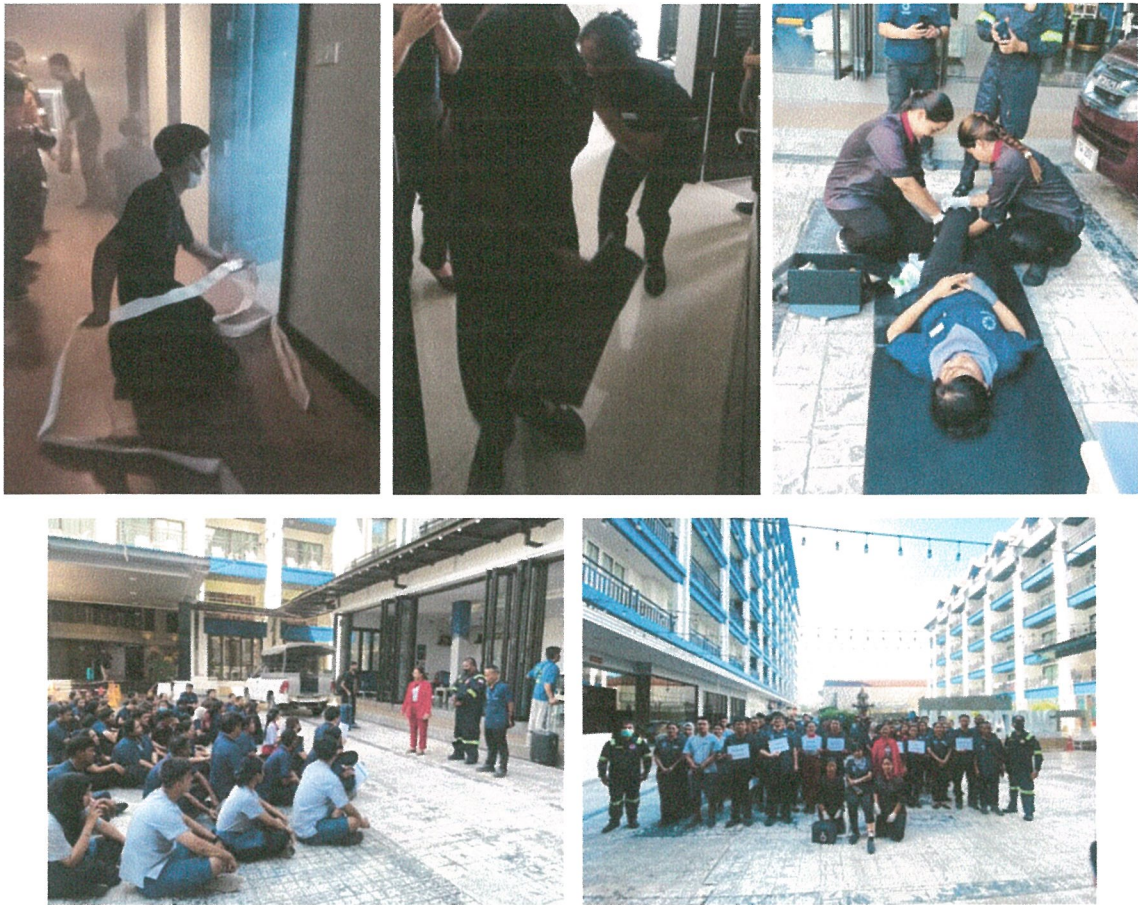
รูปภาพที่ 2.14 การซ้อมอพยพหนีไฟ

| มาตรการติดตามตรวจสอบผลกระทบสิ่งแวดล้อม | ผลการปฏิบัติตามมาตรการติดตามตรวจสอบผลกระทบสิ่งแวดล้อม ช่วงดำเนินการ | ปัญหา อุปสรรค ที่ไม่สามารถปฏิบัติ ตามมาตรการและแนวทางแก้ไข | อ้างอิง |
|---|---|---|---|
| <p>4.2 อาชีวอนามัยและความปลอดภัย</p> <p>(1) ตรวจสอบอุปกรณ์ปฐมพยาบาลว่ามีอุปกรณ์พร้อมหรือไม่เพียงพอหรือไม่</p> <p>(2) ตรวจสอบอุปกรณ์ส่งสัญญาณเตือนภัย ว่าอยู่ในสภาพที่พร้อมใช้งานตลอดเวลาหรือไม่พร้อมทั้งมีการบันทึกเป็นลายลักษณ์อักษร</p> <p>(3) ตรวจสอบความพร้อมความเข้าใจของพนักงานในการใช้อุปกรณ์ส่งสัญญาณเตือนภัย และอุปกรณ์ดับเพลิง ว่ามีความเข้าใจมาก - น้อยเพียงใด</p> | <p>- โครงการมีเจ้าหน้าที่คอยดำเนินการตรวจสอบความพร้อมของอุปกรณ์ปฐมพยาบาลเบื้องต้น หากมีไม่เพียงพอจะมีการซื้อใหม่มาเพิ่มเติมทันที</p> <p>- โครงการมีช่างคอยดำเนินการตรวจสอบการทำงานของระบบป้องกันและระงับอัคคีภัยเป็นประจำทุกเดือน หากพบมีการชำรุดเสียหายจะดำเนินการซ่อมแซม หรือเปลี่ยนใหม่ทันที</p> <p>- บริเวณติดตั้งอุปกรณ์มีการติดป้ายแสดงวิธีการใช้งาน และจัดเตรียมเอกสารให้ความรู้เกี่ยวกับการหนีไฟ อีกทั้งมีการจัดฝึกอบรมการใช้อุปกรณ์ และแผนอพยพให้กับพนักงาน โดยดำเนินการ 1 ครั้ง / ปี ล่าสุดเมื่อวันที่ 21-22 พฤษภาคม 2567</p> | <p>-</p> <p>-</p> <p>-</p> | <p>รูป ภาพ ที่ 2.9 อุปกรณ์รักษาพยาบาล</p> <p>เอกสารแนบที่ 6 บันทึกการตรวจสอบอุปกรณ์ป้องกันอัคคีภัย</p> <p>รูปภาพที่ 2.14 การซ้อมอพยพหนีไฟ</p> <p>เอกสารแนบที่ 8 การฝึกซ้อมอพยพอัคคีภัย</p> |

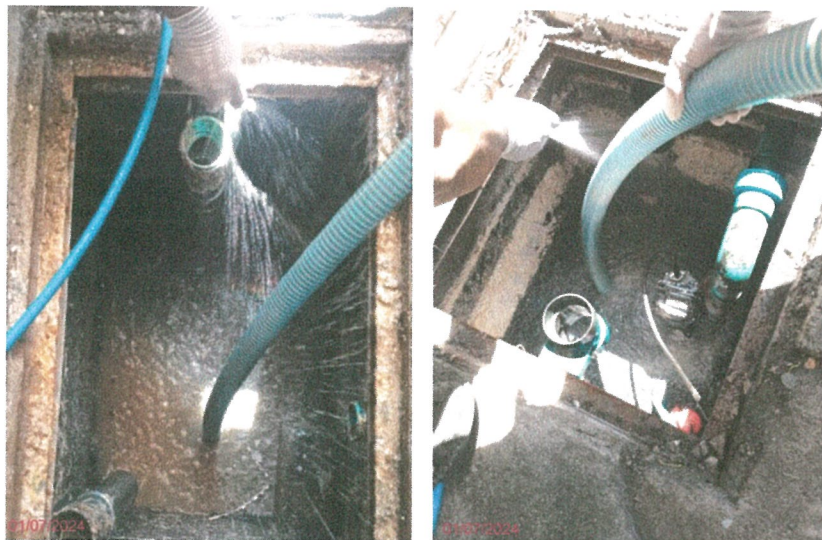
รูปภาพที่ 2.17 การสูบน้ำ

| มาตรการติดตามตรวจสอบผลกระทบสิ่งแวดล้อม | ผลการปฏิบัติตามมาตรการติดตามตรวจสอบผลกระทบสิ่งแวดล้อม ช่วงดำเนินการ | ปัญหา อุปสรรค ที่ไม่สามารถปฏิบัติตามมาตรการและแนวทางแก้ไข | อ้างอิง |
|---|---|---|---|
| <p>3.2 การระบายน้ำ</p> <p>ตรวจสอบบ่อพักท่อระบายน้ำ ตะแกรงดักมูลฝอยบริเวณจุดเชื่อมต่อของโครงการกับท่อระบายน้ำสาธารณะเป็นประจำทุก 6 เดือน ตลอดระยะเวลาดำเนินการ</p> | <p>- พบโครงการมีการติดตั้งตะแกรงดักมูลฝอยบริเวณจุดระบายน้ำออกจากท่อระบายน้ำบ่อพักน้ำสุดท้ายของโครงการและมีช่างคอยตรวจสอบ ดูแล อยู่ตลอดระยะเวลาที่เปิดดำเนินการ รวมทั้งมีการดำเนินการดำเนินการสูบน้ำตะกอนออกจากถังกรอง และหากปริมาณของกากตะกอนถึงปริมาณที่กำหนด จะมีการจัดจ้างรถร่วมเทศบาลเข้ามาสูบน้ำกำจัด</p> | - | เอกสารแนบที่ 5 ใบเสร็จสูบน้ำตะกอน/มูลฝอย<br>รูปภาพที่ 2.17 การสูบน้ำตะกอน |
