ผลการดำเนินการตามมาตรการป้องกันและแก้ไขผลกระทบสิ่งแวดล้อมและ  
มาตรการตรวจสอบผลกระทบสิ่งแวดล้อม

โครงการ โรงแรม ไร่พิช

ระยะดำเนินการ ระหว่างเดือนกรกฎาคม - ธันวาคม 2567

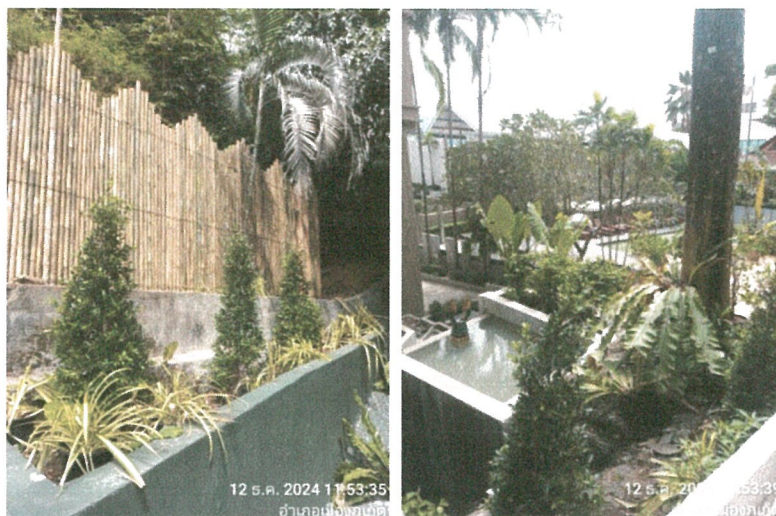
มาตรการป้องกันและแก้ไขผลกระทบสิ่งแวดล้อม	ผลการปฏิบัติตามมาตรการป้องกันและแก้ไขผลกระทบสิ่งแวดล้อม ช่วงดำเนินการ	ปัญหา อุปสรรค ที่ไม่สามารถปฏิบัติตามมาตรการและแนวทางแก้ไข	อ้างอิง
<p>1.2 การชะล้างพังทลายของดิน</p> <p>(2) จัดเตรียมพื้นที่สีเขียวที่มีพืชคลุมดินกว่าร้อยละ 11.49 ของพื้นที่ ที่ช่วยดูดซับน้ำฝนได้ส่วนหนึ่ง</p>	<p>- ภายในโครงการมีการปลูกไม้ยืนต้น ไม้ดอก และไม้ประดับ รอบๆโครงการ ตามมาตรการกำหนด เพื่อสร้างความร่มรื่นและความสวยงามของโครงการ ยังช่วยยึดหน้าดินไม่ให้เกิดการชะล้างของหน้าดิน และมีคนคนสวนดูแลรักษาพื้นที่สีเขียวเป็นประจำตลอดระยะเวลาดำเนินการ</p>	-	<p>รูปภาพที่ 2.1 พื้นที่สีเขียวภายในโครงการ</p> <p>รูปภาพที่ 2.2 งานดูแลสวน</p>
<p>1.3 คุณภาพอากาศ</p> <p>(1) จัดให้มีการปลูกไม้ยืนต้น 210 ตารางเมตร ประมาณ 42 ต้น</p> <p>(2) จัดให้มีพื้นที่สีเขียวที่มีพืชคลุมดินกว่าร้อยละ 11.49 ของพื้นที่โครงการ</p>	<p>- โครงการได้จัดให้มีพื้นที่สีเขียวตามที่มาตรการกำหนด เพื่อช่วยในการดูดซับมลสารที่เกิดจากยานพาหนะที่เข้ามาในพื้นที่โครงการ รวมถึงทำให้มีความร่มรื่นและมีความสวยงาม และมีคนคนสวนดูแลรักษาพื้นที่สีเขียวเป็นประจำตลอดระยะเวลาดำเนินการ</p>	-	<p>รูปภาพที่ 2.1 พื้นที่สีเขียวภายในโครงการ</p> <p>รูปภาพที่ 2.2 งานดูแลสวน</p>

รูปภาพที่ 2.1 พื้นที่สีเขียวภายในโครงการ

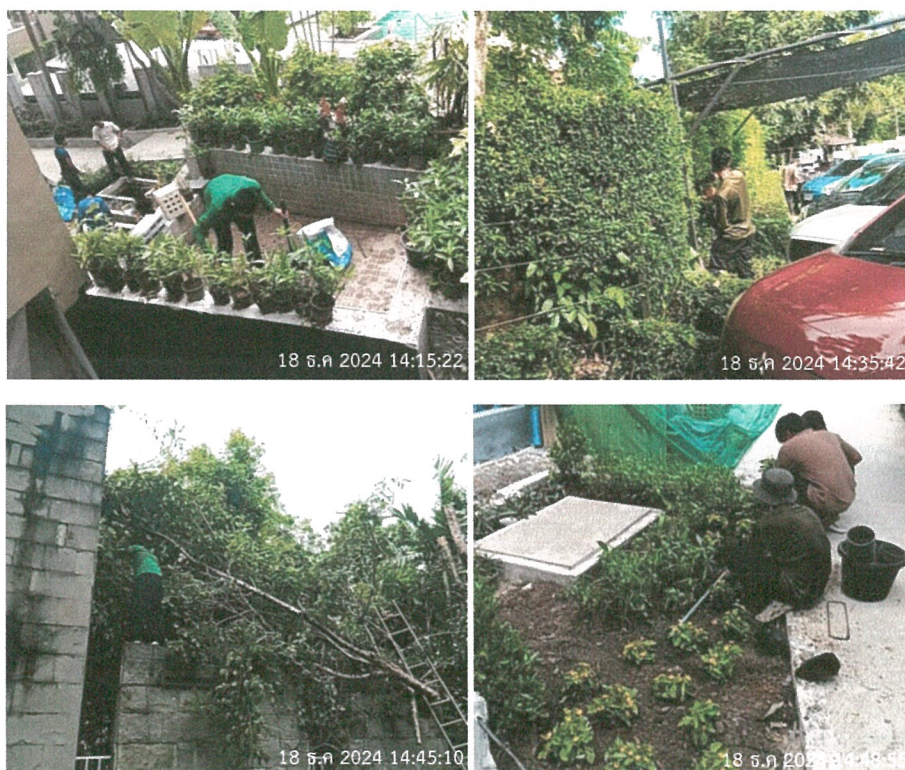
รูปภาพที่ 2.2 งานดูแลสวน

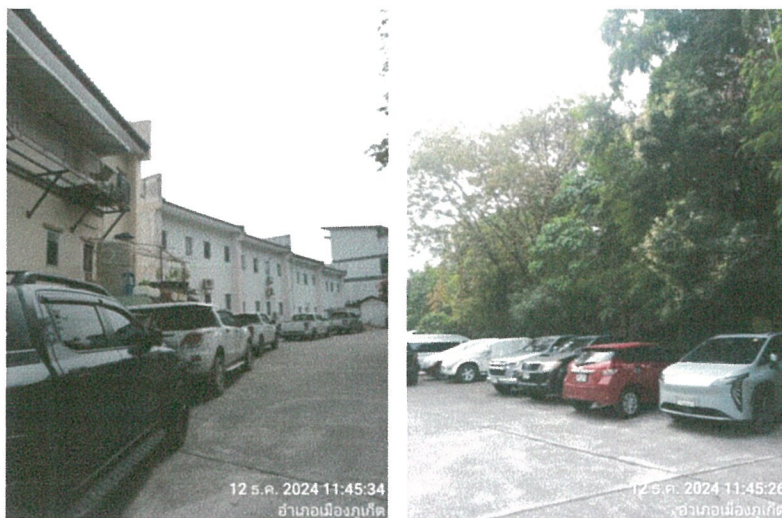
3.2 การคมนาคม (1) ติดตั้งเครื่องหมายจราจรทางเข้า-ออกและที่จอดรถ (2) จัดเจ้าหน้าที่อำนวยความสะดวกบริเวณที่จอดรถ (3) ห้ามจอดรถตรงทางเข้า-ออกโครงการและให้เส้นทาง (4) จัดที่จอดรถยนต์ภายในพื้นที่โครงการจำนวน 12 คัน โดยขนาดพื้นที่และจำนวนที่จอดรถยนต์ เป็นไป ตามที่กฎหมายกำหนด	- โครงการมีการติดตั้งป้ายจราจรภายในพื้นที่โครงการ รวมทั้งมี เจ้าหน้าที่รักษาความปลอดภัยคอยควบคุมการจราจรบริเวณ ทางเข้า-ออก และภายในโครงการตลอด 24 ชั่วโมง และ ควบคุมดูแลไม่ให้เกิดการจอดรถกีดขวางทางจราจร บริเวณถนน สาธารณะ - โครงการมีที่จอดรถยนต์ประมาณ 15 คัน รถจักรยานยนต์ 15 ซึ่ง แขกที่มาพักภายในโครงการ 95 เปอร์เซ็นต์ เป็นชาวต่างชาติ ไม่มี ยานพาหนะใดๆ มาด้วย จึงไม่มีปัญหาเรื่องที่จอดรถ	-	รูปภาพที่ 2.4 ป้ายดับเครื่องยนต์ รูปภาพที่ 2.5 เจ้าหน้าที่รักษา ความปลอดภัย  รูปภาพที่ 2.3 พื้นที่สำหรับจอดรถ

รูปภาพที่ 2.3 พื้นที่สำหรับจอดรถ

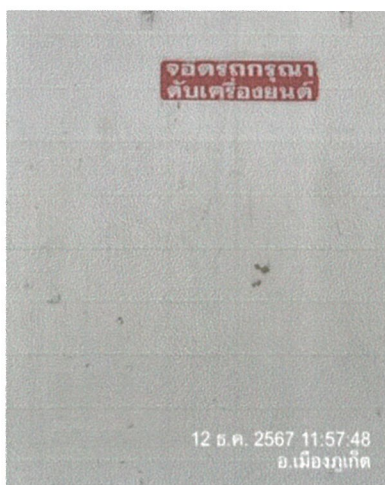
รูปภาพที่ 2.4 ป้ายดับเครื่องยนต์

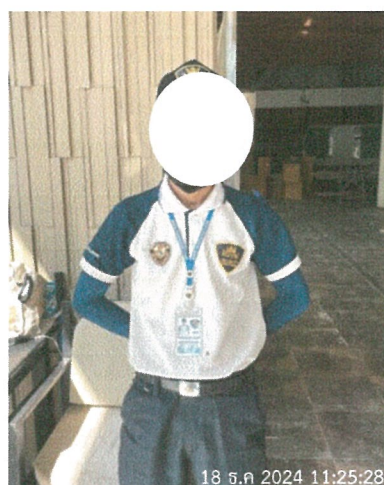
- ไม่มีมาตรการกำหนด	- ไม่มีมาตรการกำหนด	-	
3.2 การคมนาคมขนส่ง			
(1) การอำนวยความสะดวกในการเข้า-ออกโครงการ	- โครงการมีเจ้าหน้าที่รักษาความปลอดภัยประจำโครงการคอยตรวจตราและอำนวยความสะดวกเรื่องการจราจรและการจราจรภายในโครงการและบริเวณทางเข้า-ออก ตลอด 24 ชั่วโมง	-	รูปภาพที่ 2.5 เจ้าหน้าที่รักษาความปลอดภัย

รูปภาพที่ 2.5 เจ้าหน้าที่รักษาความปลอดภัย

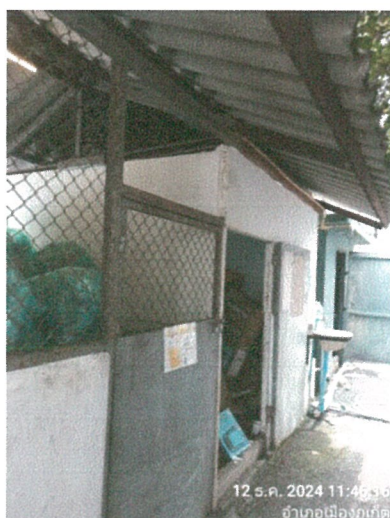
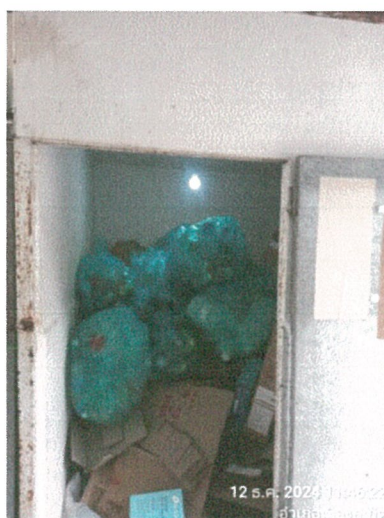
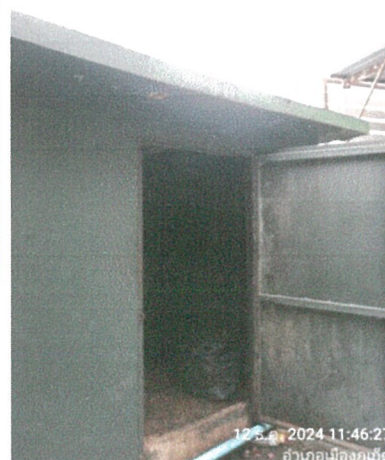
รูปภาพที่ 2.6 ห้องพักรวม

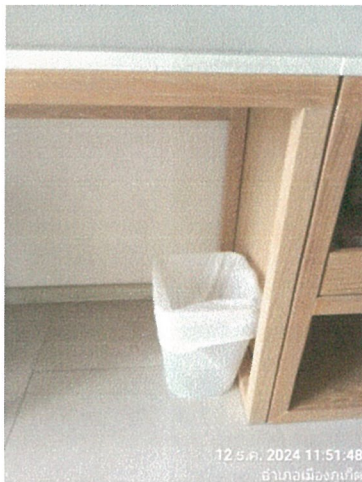
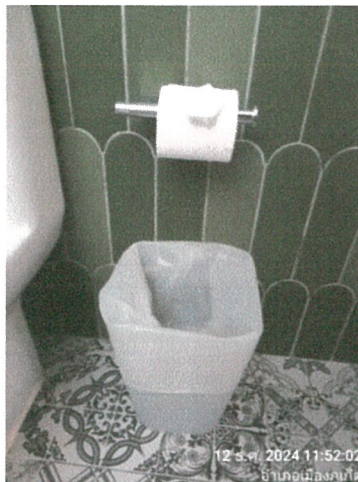
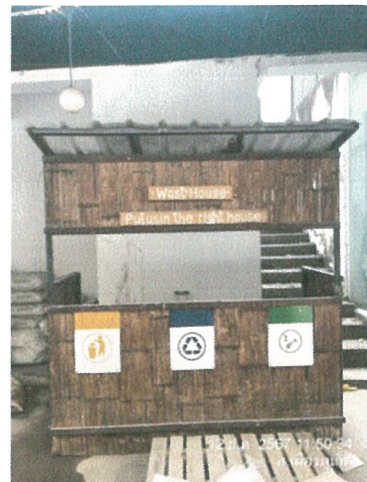
มาตรการป้องกันและแก้ไขผลกระทบสิ่งแวดล้อม	ผลการปฏิบัติตามมาตรการป้องกันและแก้ไขผลกระทบสิ่งแวดล้อม ช่วงดำเนินการ	ปัญหา อุปสรรค ที่ไม่สามารถปฏิบัติ ตามมาตรการและแนวทางแก้ไข	อ้างอิง
<b>3.6 การจัดการมูลฝอย</b> (1) จัดให้มีถังขยะย่อยขนาด 50 ลิตร จำนวน 2 ถึง แยกเป็น ขยะเปียกและแห้ง ไว้บริเวณโถงบันไดของอาคารทุกชั้น สำหรับภายในห้องพักทุกห้องจัดใหม่ถังขยะย่อยขนาด 15 ลิตร จำนวน 2 ถึง แยกเป็นขยะเปียกและขยะแห้ง โดยใน ห้องน้ำรวมจะมีถังขยะขนาด 10 ลิตร จำนวน 1 ถึง/ห้อง (2) ส่วนอาคารร้านค้า จะจัดให้มีถังขยะย่อยขนาด 50 ลิตร จำนวน 2 ถึง แยกเป็นขยะเปียกและขยะแห้ง ไว้บริเวณ ด้านข้างของร้านค้าทุกร้าน (3) ขยะที่รีไซเคิลได้จะขายให้แก่ร้านรับซื้อของเก่า (4) นอกจากนี้ ในห้องครัวของร้านอาหาร จะจัดถังรองรับเศษ อาหารขนาด 100 ลิตรไว้ และให้เอกชนที่รับซื้อเศษ อาหารนำไปทำอาหารสัตว์หรือปุ๋ยอินทรีย์ต่อไป	- โครงการจัดวางถังขยะ โดยแยกเป็นถังขยะเปียก ถึง ขยะทั่วไป และถังขยะรีไซเคิล เพื่อรองรับขยะที่เกิดจาก กิจกรรมต่างๆ ภายในโครงการ ซึ่งแม่บ้านประจำ โครงการจะรวบรวมมูลฝอยมาไว้ยังห้องพักขยะรวมของ โครงการ เพื่อรอการเก็บขนมูลฝอย ซึ่งขยะรีไซเคิลทาง โครงการได้ขายให้แก่ร้านรับซื้อของเก่า ส่วนภายใน ห้องครัวของร้านอาหาร - โครงการได้จัดวางถังขยะเปียก เพื่อรองรับเศษอาหาร จากห้องครัว และจะมีแม่บ้านทำการรวบรวมขยะทุกวัน เพื่อนำมารวบรวมไว้ยังห้องพักขยะรวมของโครงการ	-	รูปภาพที่ 2.7 ถึงขยะภายในโครงการ

รูปภาพที่ 2.7 ถังขยะภายในโครงการ

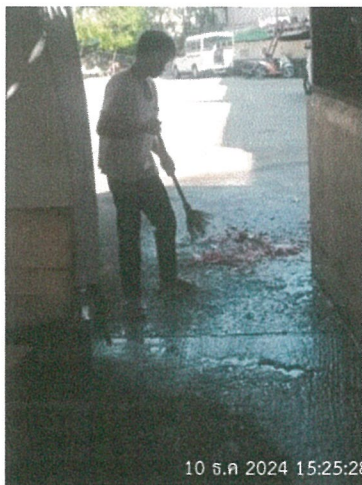
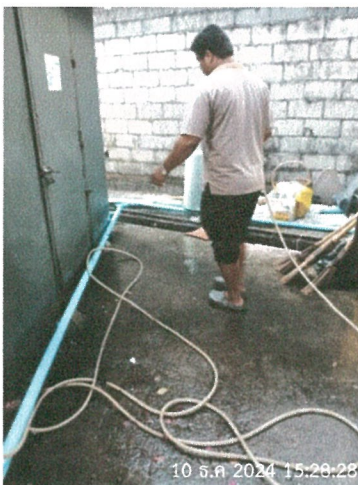
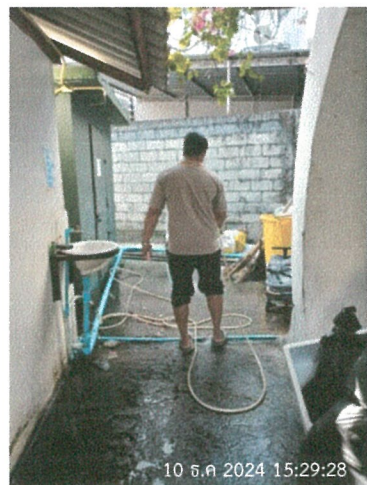
มาตรการติดตามตรวจสอบผลกระทบสิ่งแวดล้อม	ผลการปฏิบัติตามมาตรการติดตามตรวจสอบผลกระทบสิ่งแวดล้อม ช่วงดำเนินการ	ปัญหา อุปสรรค ที่ไม่สามารถปฏิบัติตามมาตรการและแนวทางแก้ไข	อ้างอิง
<b>3.4 การระบายน้ำ</b> (1) ตรวจสอบท่อระบายน้ำของโครงการเป็นประจำทุก 6 เดือน	- ทางโครงการได้มอบหมายให้ช่างของโครงการเป็นผู้ดูแลตรวจสอบท่อระบายน้ำ ตลอดจนการสำรวจสิ่งแวดล้อมก่อนดิน ขยะ หากพบมีการขัดขวางการระบายน้ำจะดำเนินการขุดลอกโดยทันที	-	-
<b>3.5 การจัดการน้ำเสีย</b> (1) เก็บตัวอย่างน้ำหลังการบำบัดน้ำเสียรวมของโครงการ ตามวิธีการวิเคราะห์ของ Standard Methods	- โครงการมีการจ้าง บริษัท บีเค เบนเจอร์ ทอริส จำกัด ให้เข้ามาดำเนินการเก็บตัวอย่างและตรวจวิเคราะห์คุณภาพน้ำ หลังผ่านการบำบัดแล้วของโครงการ ตลอดระยะเวลาที่เปิดดำเนินการ	-	เอกสารแนบที่ 4 ผลการติดตามตรวจวัดคุณภาพสิ่งแวดล้อมและแบบบันทึก ทส1,ทส2
<b>3.6 การจัดการมูลฝอย</b> (1) ตรวจสอบความสามารถในการรองรับ การรั่วซึม (2) ตรวจสอบปริมาณมูลฝอยตกค้างและทำความสะอาดที่พักระยะรวมสัปดาห์ละ 1 ครั้ง	- ทางโครงการได้มอบหมายให้แม่บ้านเป็นผู้ดูแลตรวจสอบการรองรับมูลฝอยในแต่ละวัน รวมทั้งล้างทำความสะอาดถังขยะ และห้องพักมูลฝอยรวมหลังจากมีการเก็บขนมูลฝอย	-	รูปภาพที่ 2.8 การทำความสะอาดห้องพักขยะรวม

รูปภาพที่ 2.8 การทำความสะอาดห้องพักรวม

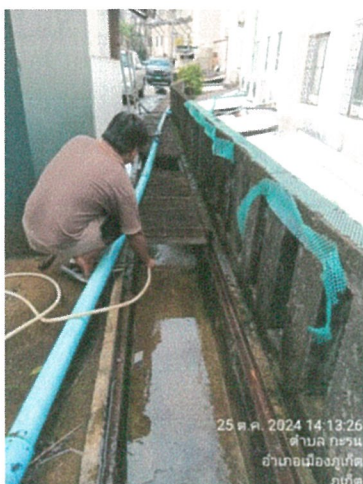
รูปภาพที่ 2.9 วางระบบน้ำ

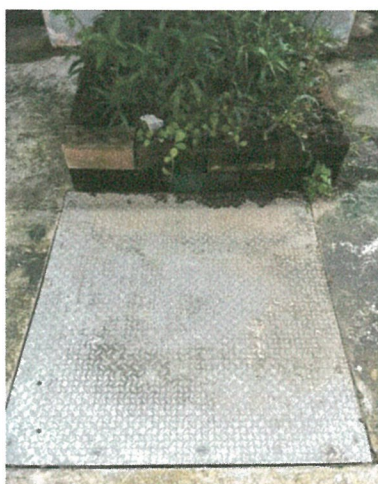
รูปภาพที่ 2.10 ระบบบำบัดน้ำเสีย

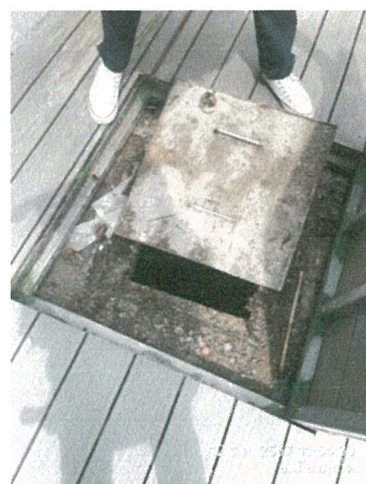
มาตรการป้องกันและแก้ไขผลกระทบสิ่งแวดล้อม	ผลการปฏิบัติตามมาตรการป้องกันและแก้ไขผลกระทบสิ่งแวดล้อม ช่วงดำเนินการ	ปัญหา อุปสรรค ที่ไม่สามารถปฏิบัติ ตามมาตรการและแนวทางแก้ไข	อ้างอิง
<b>3.3 การใช้ชี้นำ</b> (1) แหล่งน้ำใช้ของโครงการใช้น้ำประปาจากสำนักงาน ปะปาภูเก็ต การประปาส่วนภูมิภาค โดยมีท่อประปา ของโครงการต่อเข้ากับท่อเมนของการประปา ผ่านมิเตอร์ น้ำ เข้ากักเก็บในถังเก็บน้ำใต้ดิน บริเวณอาคารห้องพัก ปริมาตร 60 ลูกบาศก์เมตร และถังเก็บน้ำชั้นที่ 5 ปริมาตร 15 ลูกบาศก์เมตร ก่อนป้อนแจกจ่ายไปยังแต่ละ ส่วนของอาคาร รวมปริมาตรกักเก็บน้ำของโครงการ เท่ากับ 75 ลูกบาศก์เมตร (2) น้ำส่วนหนึ่งจะสำรองไว้สำหรับการดับเพลิง (3) ประชาสัมพันธ์ให้ร่วมกันประหยัดน้ำ (4) ตรวจสอบการจ่ายน้ำและเส้นท่อน้ำอยู่ในสภาพดีอยู่เสมอ หากพบว่าชำรุดให้รีบแก้ไขทันที (5) ใช้สุขภัณฑ์ในห้องน้ำห้องส่วนประกอบประหยัดน้ำ	<ul style="list-style-type: none"> <li>- โครงการใช้น้ำประปาจากการประปาส่วนภูมิภาคสาขา ภูเก็ต และบ่อน้ำใต้ดินของโครงการ โดยนำน้ำดังกล่าว มาเก็บไว้ในถังเก็บน้ำใต้ดิน ขนาด 200 ลบ.ม. จำนวน 1 ถัง ในการแจกจ่ายไปยังส่วนต่างๆ ของโครงการ และ สำรองไว้ใช้ในการดับเพลิง</li> <li>- โครงการสำรองน้ำเพื่อไว้ใช้สำหรับการดับเพลิงเพียงพอ</li> <li>- โครงการมีการติดป้ายรณรงค์และประชาสัมพันธ์ให้ผู้ เข้าพักอาศัยช่วยกันประหยัดน้ำ และดูแลเรื่องการใช้ น้ำ ภายในโครงการ</li> <li>- โครงการมีช่างตรวจสอบระบบท่อน้ำภายใน ภายในโครงการ เป็นประจำ ให้อยู่ในสภาพดีพร้อมใช้งาน หาก ชำรุดจะดำเนินการซ่อมแซมหรือเปลี่ยนใหม่ทันที</li> <li>- โครงการเลือกใช้สุขภัณฑ์ประหยัดน้ำภายในโครงการ</li> </ul>	<ul style="list-style-type: none"> <li>-</li> <li>-</li> <li>-</li> <li>-</li> <li>-</li> </ul>	รูปภาพที่ 2.11 ถังเก็บน้ำใต้ดิน เอกสารแนบที่ 6 ใบแจ้งค่าน้ำ

รูปภาพที่ 2.11 ถังเก็บน้ำใต้ดิน

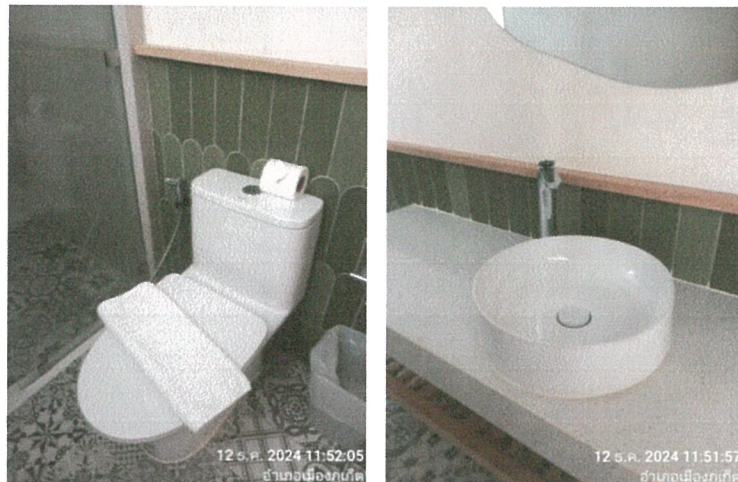
รูปภาพที่ 2.12 สุขภัณฑ์ประหยัดน้ำ

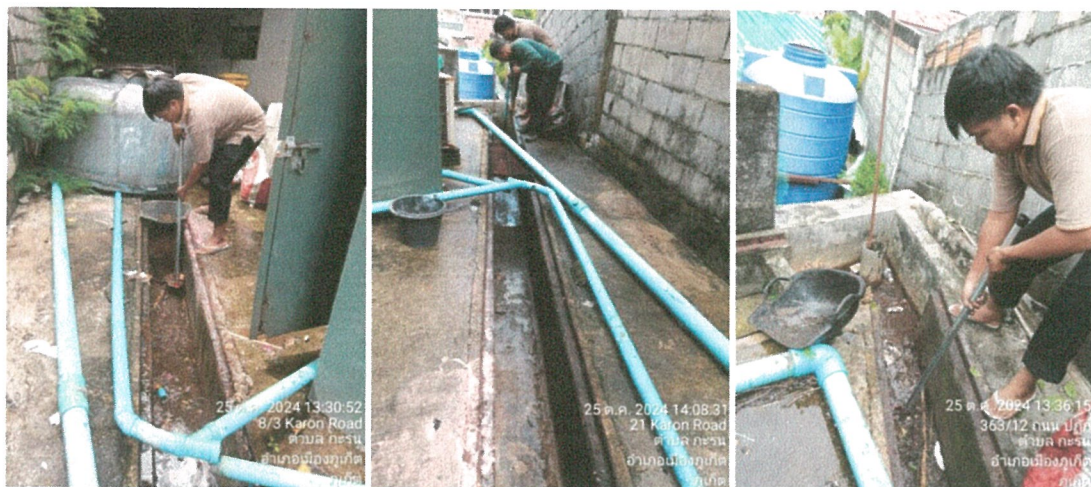
รูปภาพที่ 2.13 การขุดลอกตะกอน

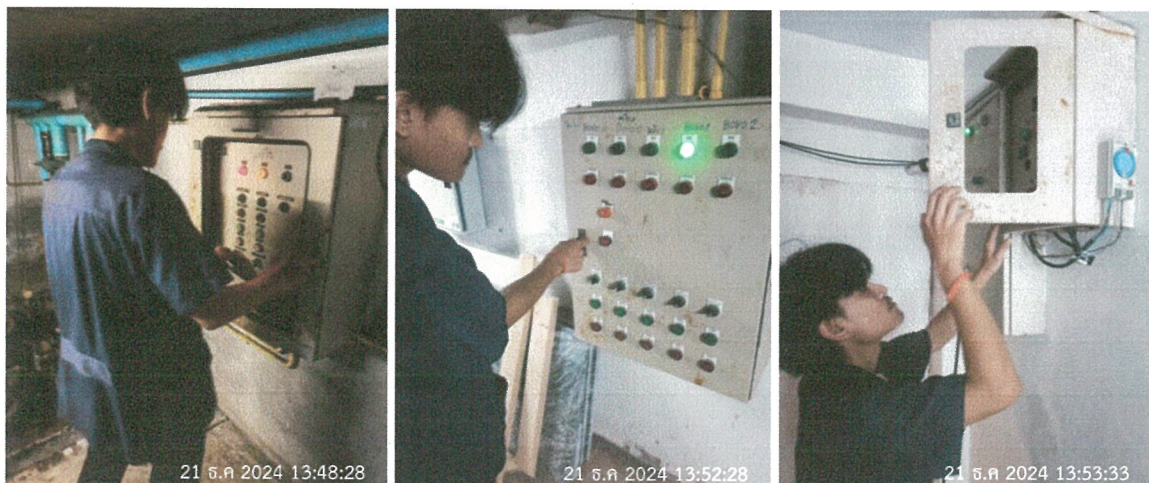
รูปภาพที่ 2.14 การตรวจสอบระบบบำบัดน้ำเสีย

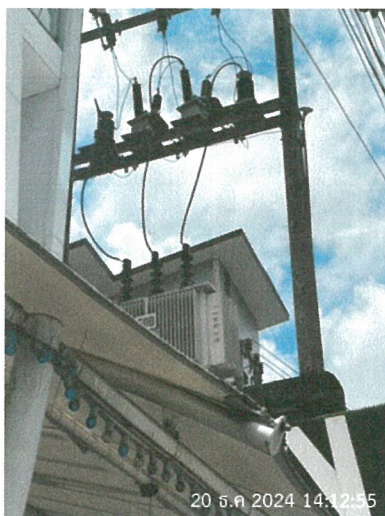
รูปภาพที่ 2.15 หม้อแปลงไฟฟ้า

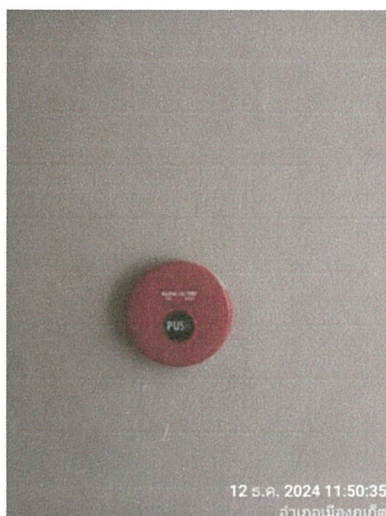
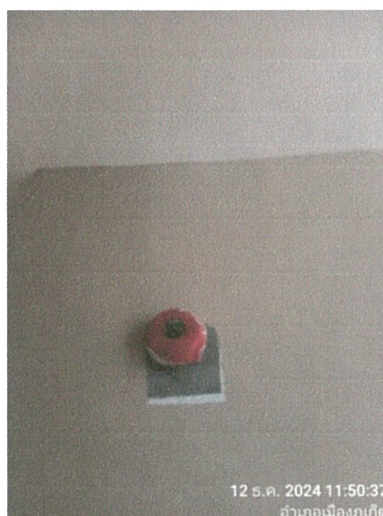
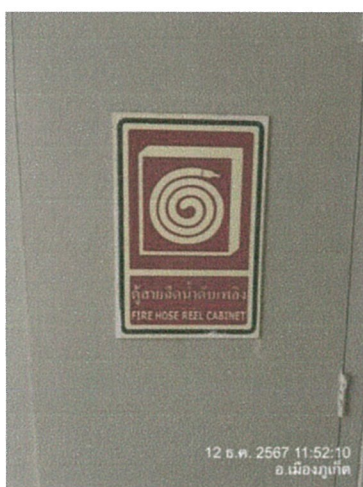
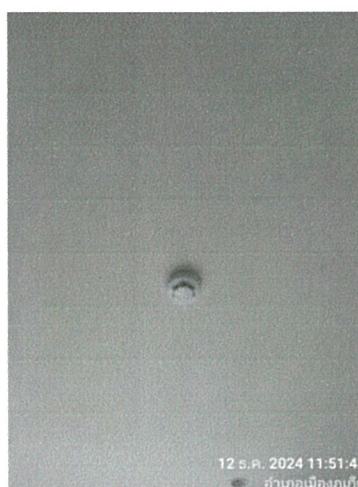
<p>4.5 การป้องกันอัคคีภัย</p> <p>(1) โครงการจะติดตั้งถังดับเพลิงแบบมือถือชนิดก๊าซ คาร์บอนไดออกไซด์ขนาด 4 กิโลกรัม และสัญญาณเตือน เหตุเพลิงไหม้ไว้บริเวณโถงทางเดินของอาคารห้องพักรับ ละ 1 จุด และอาคารร้านค้า 1 จุด</p>	<p>- โครงการมีการติดตั้งระบบป้องกันและแจ้งเตือนอัคคีภัย ภายในโครงการ ตามที่มาตรการกำหนด กระจายอยู่ ตามจุดต่างๆ ทั่วบริเวณพื้นที่โครงการ และมีเจ้าหน้าที่ คอยดูแลตรวจสอบระบบป้องกันและแจ้งเตือนภัย ให้มี สภาพที่พร้อมใช้งานอยู่เสมอ</p>	-	<p>รูปภาพที่ 2.17 ระบบป้องกันและแจ้ง เตือนอัคคีภัย</p> <p>รูปภาพที่ 2.20 การตรวจสอบ อุปกรณ์ป้องกันและแจ้งเตือนอัคคีภัย</p>

อุปกรณ์แจ้งเหตุด้วยมือ

กริ่งสัญญาณเตือนภัย

ตู้สายฉีดน้ำดับเพลิง

อุปกรณ์ตรวจจับควัน

รูปภาพที่ 2.17 ระบบป้องกันและแจ้งเตือนอัคคีภัย

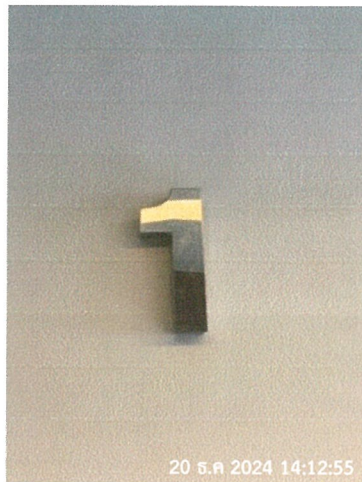
รูปภาพที่ 2.18 เลขชั้น

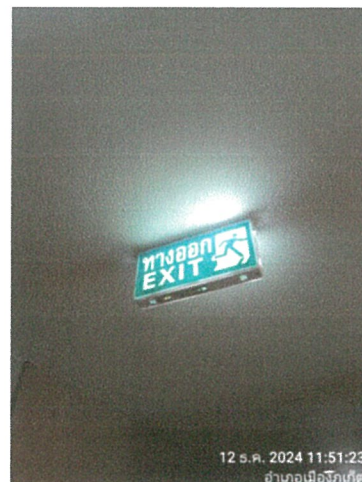
รูปภาพที่ 2.19 ป้ายทางหนีไฟ

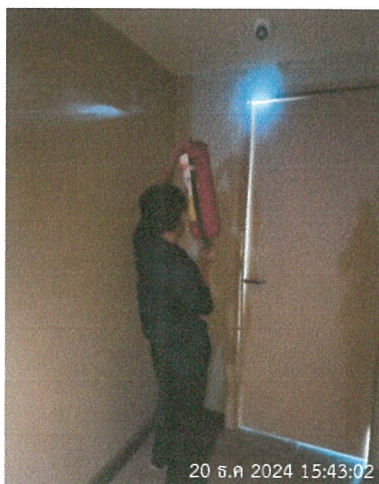
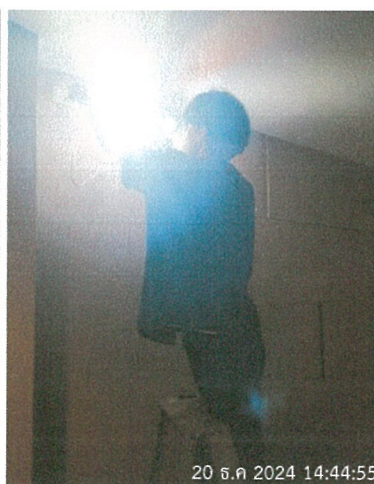
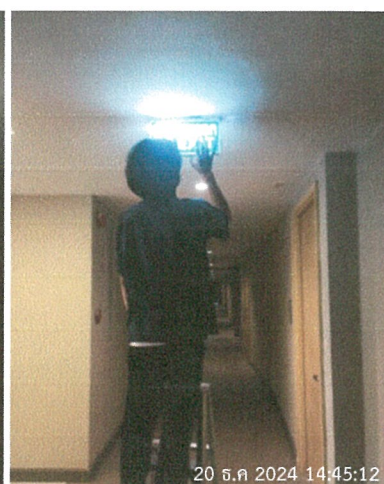
รูปภาพที่ 2.20 การตรวจสอบอุปกรณ์ป้องกันและแจ้งเตือนอัคคีภัย

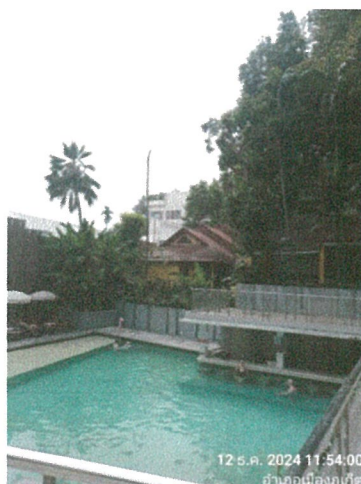
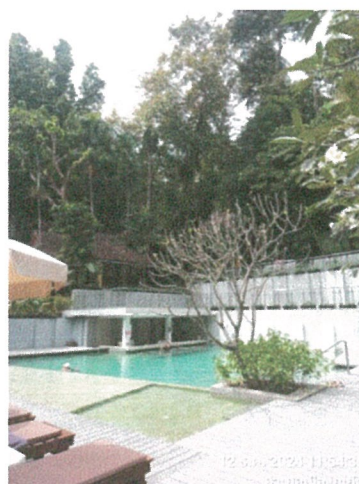
รูปภาพที่ 2.21 สระว่ายน้ำโครงการ

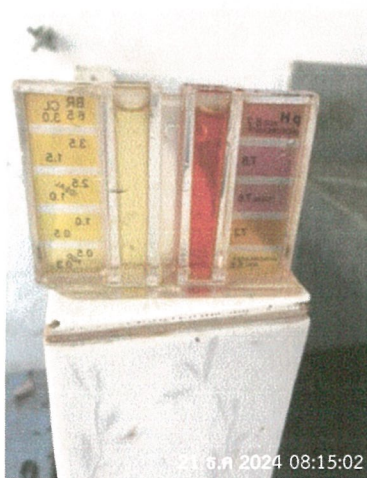
4.3 ความคิดเห็นของประชาชนต่อระดับความสำคัญของ มาตรการป้องกัน แก้ไข ผลกระทบจากโครงการ ไม่มีมาตรการกำหนด	- ไม่มีมาตรการกำหนด	-	-
4.4 อธิษณนามัยและความปลอดภัย (1) ตรวจสอบปริมาณคลอรีนคงเหลือและความเป็นกรด-ด่างใน สระว่ายน้ำทุก 1 ชั่วโมง (2) ตรวจสอบวิเคราะห์คุณภาพน้ำทางชีววิทยา ในสระว่ายน้ำ ขณะที่เปิดให้บริการอย่างน้อยเดือนละ 1 ครั้ง	- โครงการมีเจ้าหน้าที่ประจำโครงการ คอยดำเนินการ ตรวจสอบคุณภาพน้ำสระว่ายน้ำเบื้องต้น ในรายการคลอรีน คงเหลือและความเป็นกรด-ด่าง เป็นประจำทุกวัน ตลอด ระยะเวลาที่เปิดดำเนินการ รวมทั้งมีการจ้าง บริษัท ปีเค เนเจอร์ ทอริส จำกัด ให้เข้ามาดำเนินการเก็บตัวอย่างและ ตรวจวิเคราะห์คุณภาพน้ำสระว่ายน้ำทางชีววิทยาเป็น ประจำทุกเดือน	-	รูปภาพที่ 2.22 การตรวจสอบ คุณภาพน้ำสระว่ายน้ำ เอกสารแนบที่ 4 ผลการติดตาม ตรวจวัดคุณภาพสิ่งแวดล้อมและแบบ บันทึก ทส1,ทส2

รูปภาพที่ 2.22 การตรวจสอบคุณภาพน้ำสระว่ายน้ำ

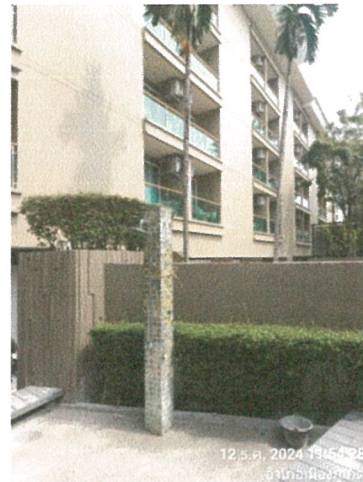
รูปภาพที่ 2.23 จุดชำระร่างกายก่อนลงสระ

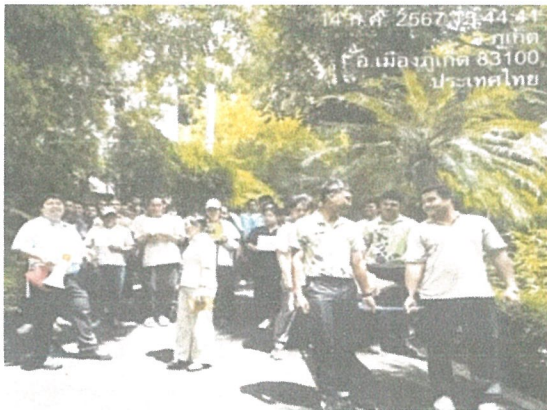
มาตรการป้องกันและแก้ไขผลกระทบสิ่งแวดล้อม	ผลการปฏิบัติตามมาตรการป้องกันและแก้ไขผลกระทบสิ่งแวดล้อม ช่วงดำเนินการ	ปัญหา อุปสรรค ที่ไม่สามารถปฏิบัติตามมาตรการและแนวทางแก้ไข	อ้างอิง
<p>4.5 การป้องกันอัคคีภัย (ต่อ)</p> <p>(2) อาคารห้องพักจะติดป้ายบอกขึ้นและป้ายแสดงทางหนีไฟ บริเวณผนังทางเดินของอาคาร โดยเขียนด้วยตัวอักษร ขนาดที่มีความสูงไม่น้อยกว่า 10 เซนติเมตร อยู่ในตำแหน่งที่มองเห็นได้ชัดเจนตลอดเวลา และโครงการยังจัดให้มีระบบไฟฟ้าฉุกเฉิน ซึ่งมีแสงสว่างเพียงพอที่จะมองเห็นช่องทางหนีไฟได้ชัดเจนขณะเพลิงไหม้ รวมทั้งยังจัดให้มีบันไดหนีไฟภายในอาคารขนาดความกว้าง 2.6 เมตร</p> <p>(3) สำรองน้ำสำหรับดับเพลิงไว้ 15 ลูกบาศก์เมตร</p> <p>(4) นอกจากนี้โครงการยังได้ติดตั้งระบบป้องกันฟ้าผ่า 2 จุด คือ ชั้นล่างและชั้นบน</p>	<ul style="list-style-type: none"> <li>- พบภายในอาคารมีป้ายบอกเลขชั้น และมีป้ายแสดงเส้นทางหนีไฟติดไว้บริเวณผนังอาคารของโครงการ ที่สามารถมองเห็นได้ชัดเจน นอกจากนี้ โครงการยังจัดให้มีการซ้อมอพยพหนีไฟปีละ 1 ครั้ง ซึ่งโครงการดำเนินการดำเนินการซ้อมการซ้อมอัคคีภัยล่าสุดเมื่อวันที่ 15 กรกฎาคม 2567</li> <li>- โครงการมีการสำรองน้ำสำหรับดับเพลิงไว้ในโครงการ กรณีเกิดเหตุเพลิงไหม้</li> <li>- โครงการได้ติดตั้งระบบป้องกันฟ้าผ่าที่อาคารของโครงการ</li> </ul>	-	<p>รูปภาพที่ 2.18 เลขชั้น</p> <p>รูปภาพที่ 2.19 ป้ายทางหนีไฟ</p> <p>เอกสารแนบที่ 9 รายงานการฝึกอบรมดับเพลิง และฝึกซ้อมอพยพหนีไฟ</p> <p>เอกสารแนบที่ 10 แผนอพยพหนีไฟ</p> <p>เอกสารแนบที่ 11 โครงสร้างหน่วยงานป้องกันและดับอัคคีภัย</p> <p>รูปภาพที่ 2.24 การซ้อมอพยพหนีภัย</p> <p>รูปภาพที่ 2.11 ถึงเก็บน้ำใต้ดิน</p> <p>-</p>

รูปภาพที่ 2.24 การซ้อมอพยพหนีภัย

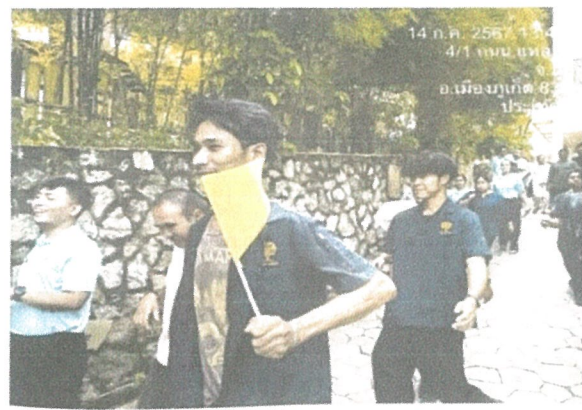
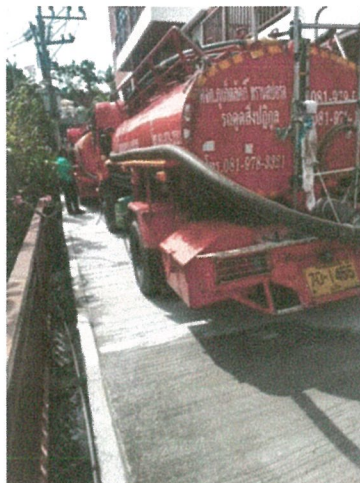
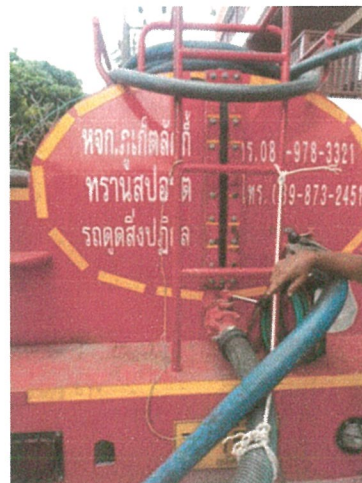
รูปภาพที่ 2.25 การสูบน้ำ
