ผลการดำเนินการตามมาตรการป้องกันและแก้ไขผลกระทบสิ่งแวดล้อม
และมาตรการตรวจสอบผลกระทบสิ่งแวดล้อม

รายงานผลการปฏิบัติตามมาตรการป้องกันและแก้ไขผลกระทบสิ่งแวดล้อมและมาตรการติดตามตรวจสอบคุณภาพสิ่งแวดล้อม

โครงการ โรงแรม พืชฮิลล์ ภูเก็ต

ระยะดำเนินการ ระหว่างเดือนกรกฎาคม - ธันวาคม 2567

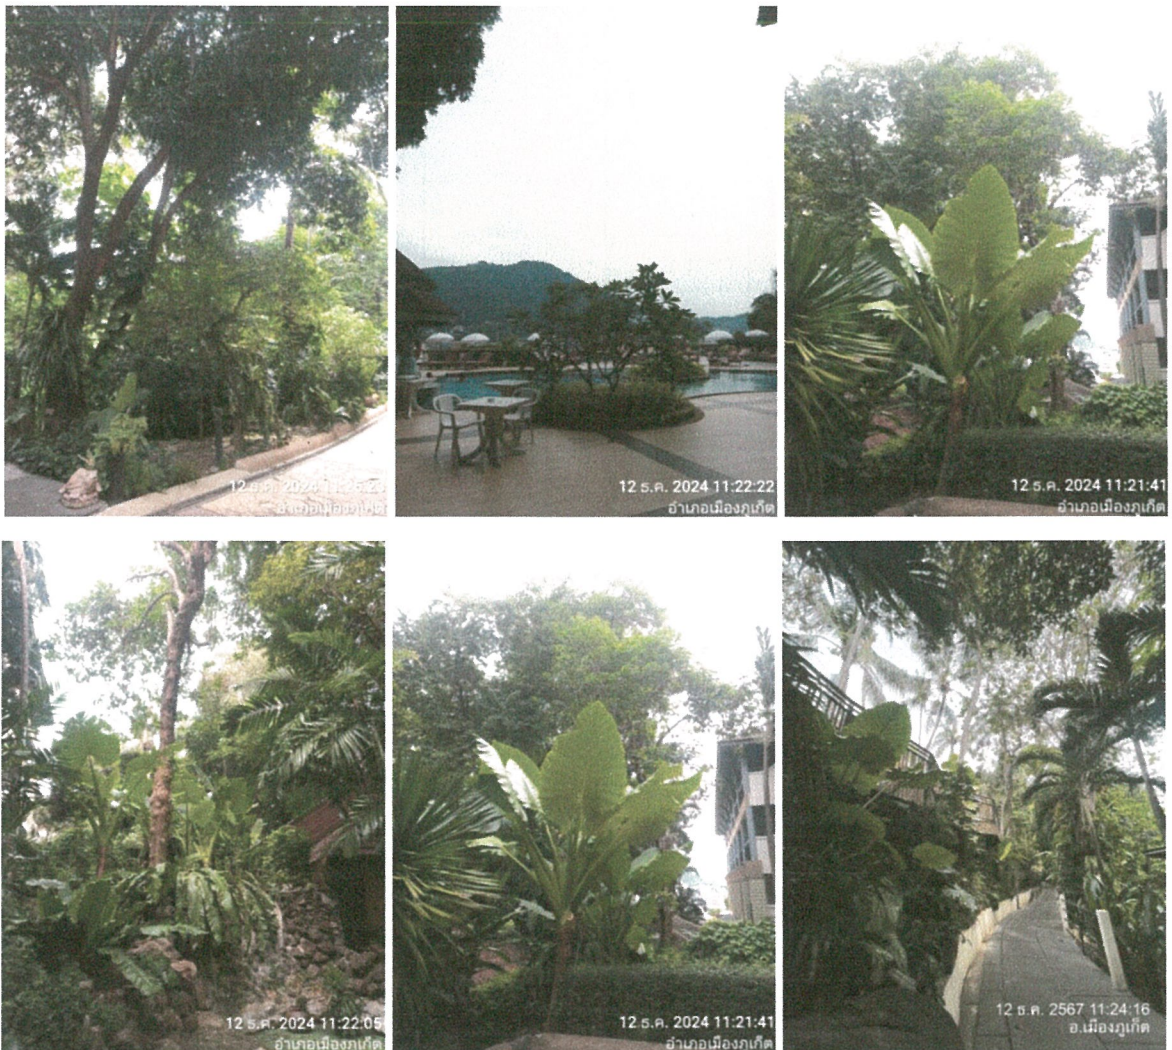
4.2 สุนทรียภาพ (1) โครงการจัดให้มีสวนและปลูกต้นไม้เพื่อเพิ่มพื้นที่สีเขียวโดยปลูกรอบสระว่ายน้ำ, ล้อมรอบต้นมะพร้าวเดิมที่ยังคงรักษาไว้กลางสระว่ายน้ำ, ด้านหน้าโรงแรม, บริเวณที่จอดรถด้านหน้า และบริเวณรอบบ่อบำบัดด้านหน้า และหลังครัวและร้านอาหาร	- เนื่องจากมีการดำเนินกิจกรรมของโครงการเป็นสถานที่พักผ่อนตากอากาศ ทางโครงการจึงเน้นให้ภายในพื้นที่โครงการมีสภาพเป็นธรรมชาติ ร่มรื่น น่าพักผ่อน จึงได้มีการจัดพื้นที่สีเขียวไว้ตามที่มีมาตรการกำหนด รวมทั้งมีคนสวนคอยดูแล บำรุงรักษา รดน้ำ ใส่ปุ๋ย ตัดแต่งกิ่ง และปลูกทดแทนในกรณีที่มีต้นไม้ตาย	-	รูปภาพที่ 2.1 พื้นที่สีเขียวภายในโครงการ รูปภาพที่ 2.2 งานดูแลสวน

รูปภาพที่ 2.1 พื้นที่สีเขียวภายในโครงการ

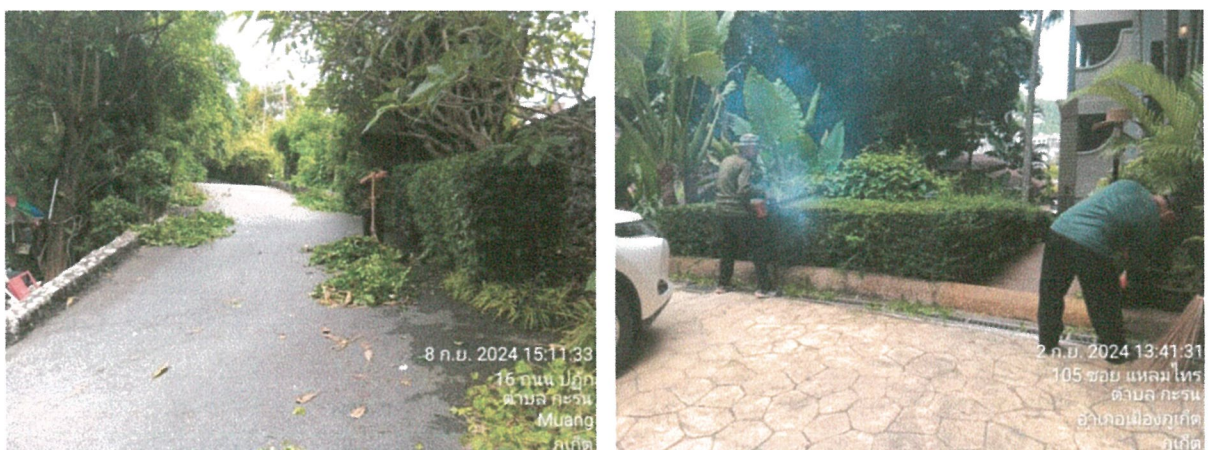
รูปภาพที่ 2.2 งานดูแลสวน

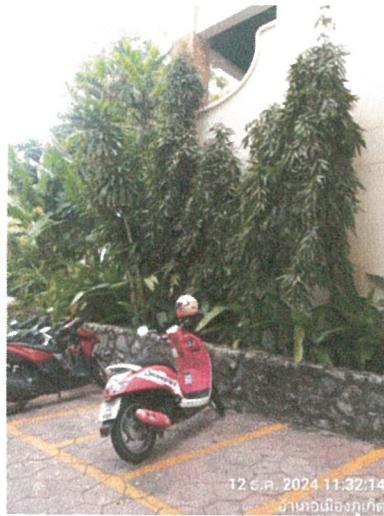
3.5 การระบายอากาศ กลิ่น ควน และไอความร้อน - ไม่มีมาตรการกำหนด	- ไม่มีมาตรการกำหนด	-	-
3.6 พลังงานและไฟฟ้า - ไม่มีมาตรการกำหนด	- ไม่มีมาตรการกำหนด	-	-
3.7 การคมนาคม (1) ในโครงการมีที่จอดรถยนต์ได้ประมาณ 15 คัน รถจักรยานยนต์ 37 คัน ซึ่งเป็นไปตามกฎหมายที่กำหนด (กฎกระทรวงฉบับที่ 7 (พ.ศ. 2517)	- โครงการมีที่จอดรถยนต์ประมาณ 15 คัน รถจักรยานยนต์ 15 ซึ่งแยกที่มาพักภายในโครงการ 95 เปอร์เซ็นต์ เป็นชาวต่างชาติ ไม่มียานพาหนะใดๆ มาด้วย จึงไม่มีปัญหาเรื่องที่จอดรถ	-	รูปภาพที่ 2.3 พื้นที่สำหรับจอดรถ รูปภาพที่ 2.11 ป้ายห้ามจอดรถ รูปภาพที่ 2.12 ป้ายดับเครื่องยนต์

รูปภาพที่ 2.3 พื้นที่สำหรับจอดรถ

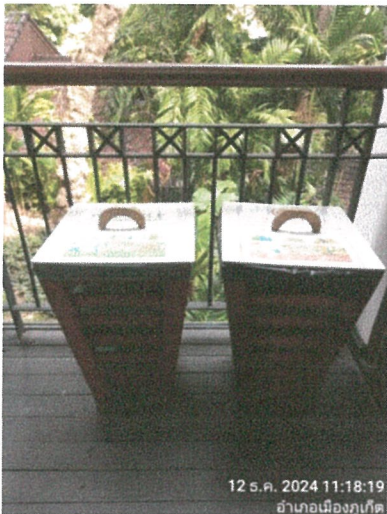
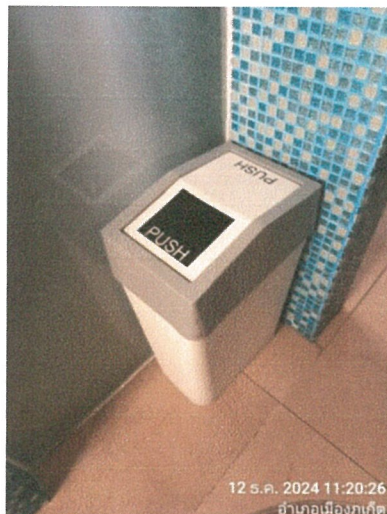
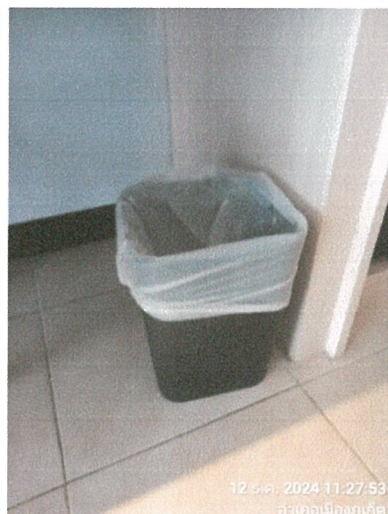
3.4 การจัดการมูลฝอยและกากของเสีย (1) โครงการจัดให้มีการจัดการมูลฝอยและกากของเสียภายในโครงการเป็นประจำ	- ขยะมูลฝอยที่เกิดขึ้นจากโครงการเป็นขยะชุมชนทั่วไป ได้แก่ กุ้งพลาสติก เศษอาหาร เศษกระดาษ ขวดน้ำพลาสติก ซึ่งทางโครงการมีพนักงานทำความสะอาดของโครงการ ทำการเก็บรวบรวม และคัดแยกมูลฝอยจากแหล่งกำเนิด บรรจุใส่ถุงพลาสติกสีดำและนำไปวางไว้ยังจุดพักขยะเพื่อรอการเก็บขน โครงการจะขอรับความอนุเคราะห์จากเทศบาลตำบลกระรน ให้เข้ามาเก็บขนไปกำจัดทุกวัน หากเกิดกรณีฉุกเฉินที่รถเก็บขนขยะของเทศบาลตำบลกระรน ไม่สามารถเข้ามาเก็บขนได้ โครงการจะจัดจ้างบริษัทเอกชนที่ขึ้นทะเบียนกับเทศบาลตำบลกระรนไว้เข้ามาจัดเก็บขยะ	-	เอกสารแนบที่ 8 ใบเสร็จรับเงินการจัดมูลฝอย/ใบเสร็จรับเงินประกอบการรูปภาพที่ 2.4 ถึงขยะภายในโครงการ

รูปภาพที่ 2.4 ถังขยะภายในโครงการ

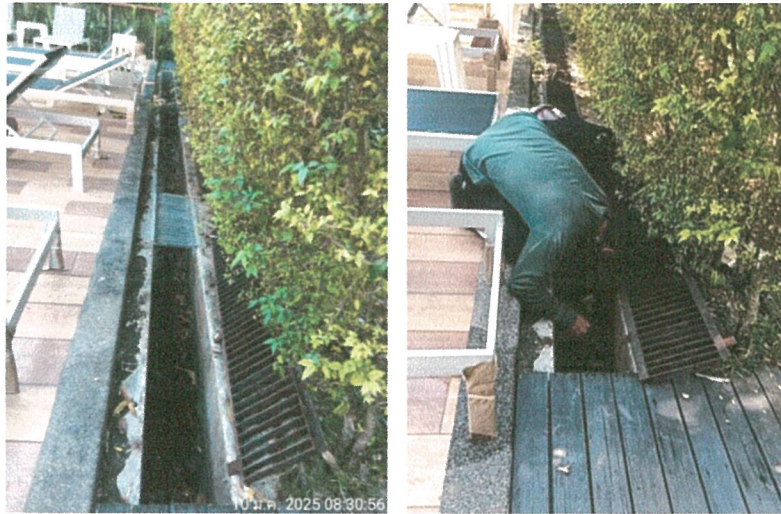
<p>3.3 การระบายน้ำและป้องกันน้ำท่วม</p> <p>(1) หากโครงการต้องหมั่นตรวจสอบดูแลทางระบายน้ำฝนของโครงการปีละ 2 ครั้ง ก่อนและหลังฝนตกไม่ให้เกิดการอุดตันจากเศษวัสดุต่างๆ</p> <p>(2) โครงการจะต้องทำความเข้าใจความสะอาดขุดลอกท่อระบายน้ำ</p>	<p>- โครงการมีช่างคอยตรวจสอบดูแลระบบระบายน้ำของโครงการตลอดจนการสำรวจสิ่งอุดตัน ตะกอนดิน ขยะ หากพบมีการขัดขวางการระบายน้ำจะดำเนินการขุดลอกท่อทันที โดยเฉพาะช่วงฤดูฝนทั้งก่อนและหลังฝนตก</p>	-	รูปภาพที่ 2.7 การขุดลอกตะกอน

รูปภาพที่ 2.7 การขูดลอกตะกอน

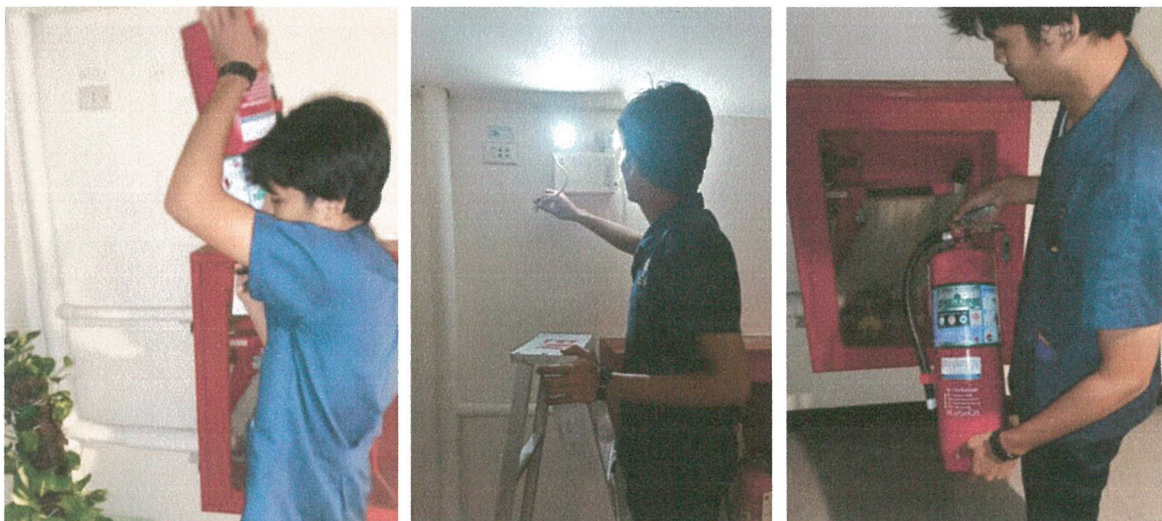
มาตรการป้องกันและแก้ไขผลกระทบสิ่งแวดล้อม	ผลการปฏิบัติตามมาตรการป้องกันและแก้ไขผลกระทบสิ่งแวดล้อม ช่วงดำเนินการ	ปัญหา อุปสรรค ที่ไม่สามารถปฏิบัติ ตามมาตรการและแนวทางแก้ไข	อ้างอิง
<p>3.8 การป้องกันอัคคีภัย (ต่อ)</p> <p>ปริมาณน้ำสำรอง</p> <p>(4) ถึงเก็บน้ำใต้ดินอาคารเอ จำนวน 250 ลบ.ม. (ตามมาตรฐาน วสท.ถึงพักน้ำหรือส่วนของถังพักน้ำเพื่อการดับเพลิงควรมีปริมาตรไม่น้อยกว่า 120 ลบ.ม.) ในกรณีที่มีสุบจ่าย 2 ลบ.ม./นาทิจากหัวฉีด 1 1/2 นิ้ว สามารถใช้ดับเพลิงได้นานเกินกว่า 60 นาที</p> <p>แหล่งน้ำสำรองในกรณีฉุกเฉิน</p> <p>(5) สระว่ายน้ำโครงการใหม่ 200 ลบ.ม.</p> <p>(6) สระว่ายน้ำโครงการเดิม 100 ลบ.ม.</p> <p>ในกรณีฉุกเฉินสามารถใช้ปั้มน้ำสูบน้ำโดยรถดับเพลิงไปใช้ในการดับเพลิงได้</p> <p>(7) มีการตรวจสอบอุปกรณ์ดับเพลิงทุก 6 เดือน</p>	<p>- โครงการมีถังเก็บน้ำดับสำรอง ขนาด 200 ลบ.ม. จำนวน 2 ถึง อยู่บริเวณหน้า อาคารโรงแรมใหม่ จำนวน 1 ถึง และ บริเวณอาคารโรงแรมเดิม จำนวน 1 ถึง ซึ่งสามารถได้ดับเพลิงได้นานกว่า 60 นาที</p> <p>- โครงการจัดให้มีสระว่ายน้ำจำนวน 2 สระ ตั้งอยู่บริเวณโครงการใหม่ขนาด 200 ลบ.ม. จำนวน 1 สระ และตั้งอยู่บริเวณโครงการเดิมขนาด 100 ลบ.ม. จำนวน 1 สระ ซึ่งในกรณีที่เกิดเหตุเพลิงไหม้สามารถใช้ปั้มน้ำสูบน้ำโดยรถดับเพลิงไปใช้ในการดับเพลิงได้</p> <p>- โครงการมีการตรวจสอบประสิทธิภาพการทำงานของระบบป้องกันและระงับอัคคีภัยเป็นประจำทุกเดือน</p>	<p>-</p>	<p>รูปภาพที่ 2.6 ถังเก็บน้ำดับสำรอง</p> <p>รูปภาพที่ 2.13 ป้ายเครื่องหมายอัคคีภัย</p> <p>น้ำ</p> <p>เอกสารแนบที่ 10 ใบเสร็จรับน้ำ/ไฟฟ้า</p> <p>รูปภาพที่ 2.5 สระว่ายน้ำของโครงการ</p> <p>เอกสารแนบที่ 5 บันทึกการตรวจสอบอุปกรณ์ป้องกันและแจ้งเตือนอัคคีภัย</p> <p>รูปภาพที่ 2.8 การตรวจสอบอุปกรณ์ป้องกันและแจ้งเตือนอัคคีภัย</p>

รูปภาพที่ 2.8 การตรวจสอบอุปกรณ์ป้องกันและแจ้งเตือนอัคคีภัย

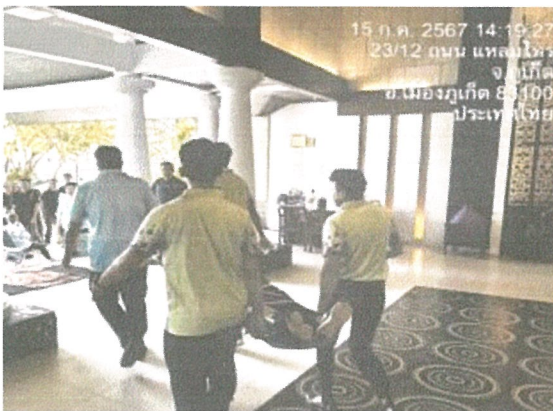
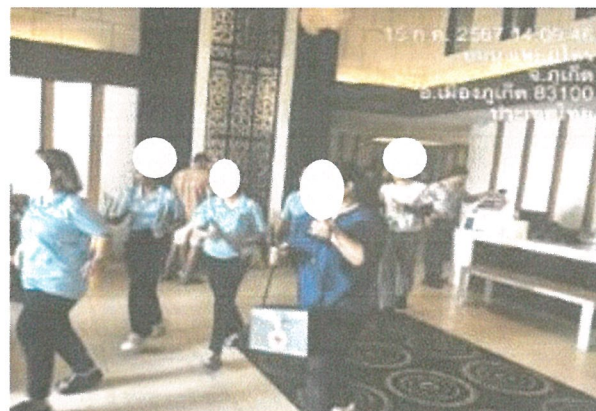
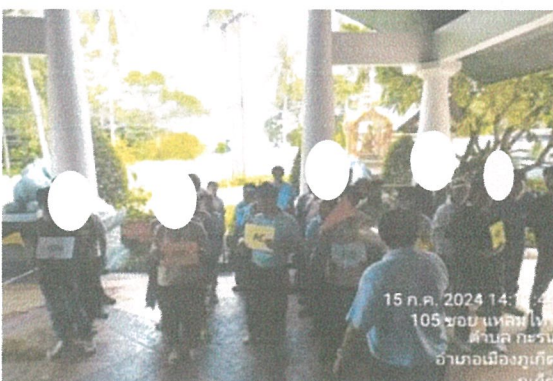
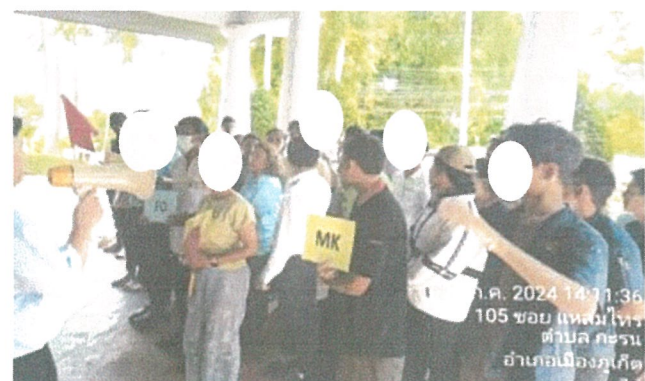
3.8 การป้องกันอัคคีภัย (1) มีการตรวจสอบอุปกรณ์ดับเพลิงทุก 6 เดือน (2) โครงการจัดให้มีการอบรม/ซักซ้อมดับเพลิงและการช่วยเหลือผู้ช่วยเมื่อเกิดเหตุฉุกเฉินปีละ 2 ครั้ง	<ul style="list-style-type: none"> - โครงการมีการตรวจสอบประสิทธิภาพการทำงานของระบบป้องกันและระงับอัคคีภัย เป็นประจำทุกเดือน และยังมี การตรวจสอบ บำรุงรักษาตู้ไฟฟ้า MDB ทุกเดือนเช่นเดียวกัน - โครงการปฏิบัติตามมาตรการกำหนดไว้ โดยมีการจัดทำแผนฝึกซ้อมและระงับอัคคีภัย เพื่อเป็นแนวทางในการปฏิบัติเมื่อเกิดห้องฉุกเฉิน พร้อมทั้งมีการฝึกอบรมเป็นประจำทุกปี ซึ่งดำเนินการล่าสุดเมื่อวันที่ 15 กรกฎาคม 2567 	-	เอกสารแนบที่ 5 บันทึกการตรวจสอบอุปกรณ์ป้องกันและแจ้งเตือนอัคคีภัย เอกสารแนบที่ 9 บันทึกการตรวจสอบและบำรุงรักษาตู้ไฟฟ้า (MDB) รูปภาพที่ 2.8 การตรวจสอบอุปกรณ์ป้องกันและแจ้งเตือนอัคคีภัย เอกสารแนบที่ 7 รายงานการฝึกอบรมดับเพลิง และฝึกซ้อมอพยพหนีไฟ รูปภาพที่ 2.10 การซ้อมอพยพหนีไฟ

รูปภาพที่ 2.10 การซ้อมอพยพหนีไฟ

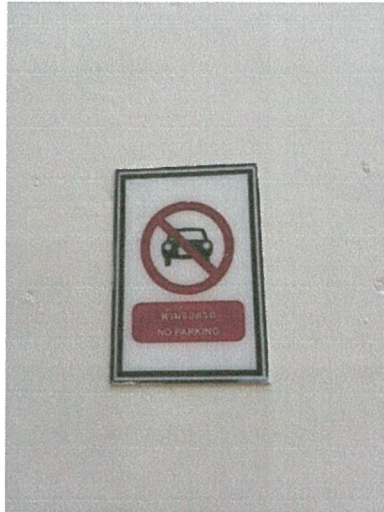
รูปภาพที่ 2.11 ป้ายห้ามจอด

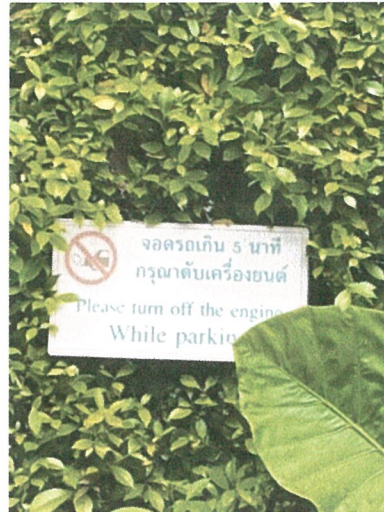
รูปภาพที่ 2.12 ป้ายดับเครื่องยนต์

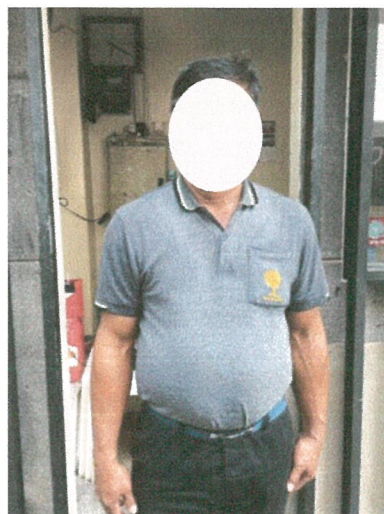
3.8 การป้องกันอัคคีภัย (1) โครงการจัดให้มีการอบรม/ซักซ้อมดับเพลิงและการช่วยเหลือผู้ช่วยเมื่อเกิดเหตุฉุกเฉินปีละ 2 ครั้ง (2) โครงการมีผู้ดับเพลิงจำนวน 12 ชุด พร้อมสาย (3) ติดต่อประสานงานหน่วยงานภายนอก เพื่อขอความช่วยเหลือ ในกรณีที่เกิดเหตุเพลิงไหม้	- โครงการปฏิบัติตามมาตรการกำหนดไว้ โดยมีการจัดทำแผนฝึกซ้อมและระงับอัคคีภัย เพื่อเป็นแนวทางในการปฏิบัติเมื่อเกิดเหตุฉุกเฉิน พร้อมทั้งมีการฝึกอบรมเป็นประจำทุกปี ซึ่งดำเนินการล่าสุดเมื่อวันที่ 15 กรกฎาคม 2567 - โครงการมีการติดตั้งระบบป้องกันและแจ้งเตือนอัคคีภัย ภายในโครงการ ตามที่มาตรการกำหนด กระจายอยู่ตามจุดต่างๆ ทั่วบริเวณพื้นที่โครงการ - โครงการมีเจ้าหน้าที่อยู่ประจำโครงการ 24 ชั่วโมง เมื่อเกิดเหตุเพลิงไหม้ โครงการจะดำเนินการติดต่อประสานงานไปยังหน่วยงานที่เกี่ยวข้อง พร้อมทั้งดำเนินการตามแผนฉุกเฉินและระงับอัคคีภัย	-	เอกสารแบบที่ 6 แผนฉุกเฉินและโครงสร้างหน่วยงานป้องกันระงับอัคคีภัย เอกสารแบบที่ 7 รายงานการฝึกอบรมดับเพลิง และฝึกซ้อมอพยพหนีไฟ รูปภาพที่ 2.10 การซ้อมอพยพหนีไฟ รูปภาพที่ 2.9 ระบบป้องกันและแจ้งเตือนอัคคีภัย เอกสารแบบที่ 6 แผนฉุกเฉินและโครงสร้างหน่วยงานป้องกันระงับอัคคีภัย รูปภาพที่ 2.13 เจ้าหน้าที่รักษาความปลอดภัย

รูปภาพที่ 2.13 เจ้าหน้าที่รักษาความปลอดภัย
