ผลการดำเนินการตามมาตรการป้องกันและแก้ไขผลกระทบสิ่งแวดล้อมของโครงการในระยะดำเนินการ

รายงานผลการปฏิบัติตามมาตรการป้องกันและแก้ไขผลกระทบสิ่งแวดล้อมและมาตรการติดตามตรวจสอบคุณภาพสิ่งแวดล้อม

โครงการ ดี คอนโด กะทู้-ป่าตอง

ระยะดำเนินการ ระหว่างเดือนกรกฎาคม - ธันวาคม 2567

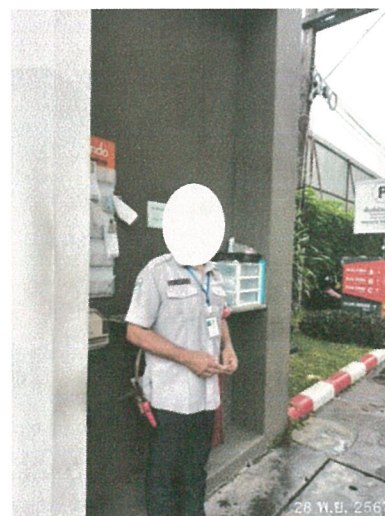
8. สุขภาพ (ต่อ) 8.6 ตรวจสอบการอำนวยความสะดวกในการเข้า - ออก โครงการ ทุก 6 เดือน ตลอดระยะดำเนินการ 8.7 ให้ตรวจสอบบริเวณทางเข้า-ออกบนถนนสาธารณะและไหล่ทางโดยห้ามจอดรถบริเวณทางเข้า - ออก บนถนนสาธารณะและไหล่ทาง ทุก 6 เดือน ตลอดระยะดำเนินการ	- ทางโครงการมีการติดตั้งป้ายแสดงทิศทางทางการเดินรถเข้า-ออก บริเวณโครงการ มีเจ้าหน้าที่รักษาความปลอดภัยคอยควบคุมดูแลตลอดเวลา มีระบบไฟฟ้าส่องสว่าง มีเส้นขาวแดงห้ามจอดรถทุกชนิดบริเวณทางเข้าออก บนถนนสาธารณะ และบริเวณไหล่ทาง และมีการติดตั้งป้ายโครงการที่สามารถมองเห็นได้ชัดเจน	-	รูปภาพที่ 2.8 เจ้าหน้าที่รักษาความปลอดภัย

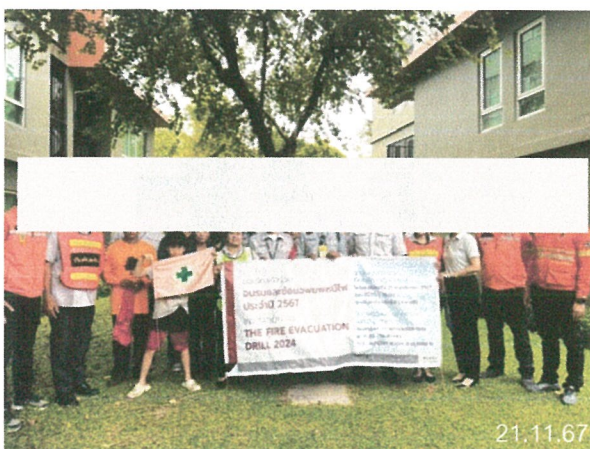
(3) จัดให้มีการซ้อมอพยพหนีภัยของผู้ที่พักอาศัยและพนักงานจ้างหรือหากทางจังหวัดมีการซ้อมอพยพหนีภัยโครงการด้วย หรือหากทางจังหวัดมีการฝึกดังกล่าวด้วย เพื่อให้พนักงานของโครงการจะต้องเข้าร่วมการฝึกดังกล่าวด้วย เพื่อให้เกิดความเข้าใจและปฏิบัติได้ถูกต้องเมื่อเกิดเหตุการณ์จริงขึ้น และให้มีการซักซ้อมอย่างน้อยปีละ 1 ครั้ง	- พบโครงการมีการมีการซ้อมแผนอพยพหนีภัยของผู้พักอาศัยและพนักงานในโครงการเช่นเดียวกับการซ้อมแผนอพยพหนีไฟโดยดำเนินการปีละ 1 ครั้ง ซึ่งในรอบเดือนกรกฎาคม - ธันวาคม 2567 ทางโครงการได้ดำเนินการซ้อมหนีไฟ เมื่อวันที่ 21 พฤศจิกายน 2566	-	รูปภาพที่ 2.13 การซ้อมอพยพหนีไฟ

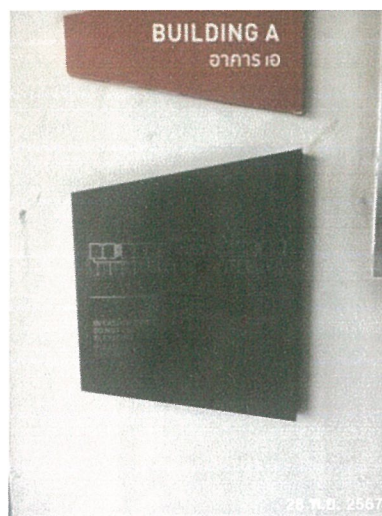
1.ทรัพยากรกายภาพ			
1.3 การเกิดแผ่นดินไหว			
(1) จัดเส้นทางหนีภัยไว้ภายในบริเวณโครงการ เมื่อเกิดเหตุการณ์ภัยพิบัติขึ้นผู้อาศัยในพื้นที่โครงการก็สามารถอพยพไปยังจุดที่ปลอดภัยได้อย่างรวดเร็วไม่เกิดการขุละมุน	- พบโครงการมีการจัดเส้นทางหนีภัยไว้ภายในบริเวณโครงการ พร้อมทั้งมีป้ายบอกเส้นทางอพยพ และมีการ์ดตรวจสอบอยู่สม่ำเสมอตลอดระยะเวลาที่เปิดดำเนินการ	-	รูปภาพที่ 2.15 ผังเส้นทางหนีภัย

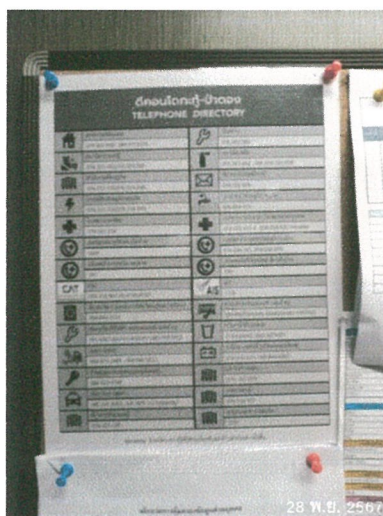
(2) เตรียมพร้อมประสานงานกับหน่วยงานที่รับผิดชอบ หากเกิดกรณีแผ่นดินไหว ได้แก่หน่วยงานบรรเทาสาธารณภัย	- พบโครงการมีการรวบรวมหมายเลขโทรศัพท์ฉุกเฉินของหน่วยงานที่เกี่ยวข้อง และติดไว้ภายในพื้นที่โครงการ	-	รูปภาพที่ 2.16 เบอร์โทรฉุกเฉิน

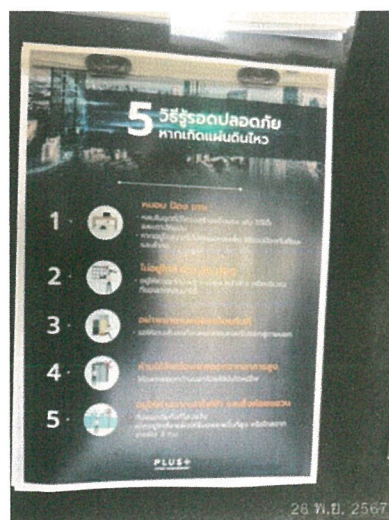
(4) ติดป้ายประชาสัมพันธ์เพื่อให้ความรู้ด้านการปฏิบัติตนเมื่อเกิดแผ่นดินไหวแก่ผู้พักอาศัย	- โครงการได้ติดป้ายประชาสัมพันธ์แผ่นดินไหวไว้ภายในโครงการ	-	รูปภาพที่ 2.40 ป้ายประชาสัมพันธ์แผ่นดินไหว
