รายงานผลการปฏิบัติตามมาตรการป้องกันและแก้ไขผลกระทบสิ่งแวดล้อมและมาตรการติดตามตรวจสอบคุณภาพสิ่งแวดล้อม

โครงการ ดี คอนโด โคโค

ระยะดำเนินการ ระหว่างเดือนกรกฎาคม – ธันวาคม 2567

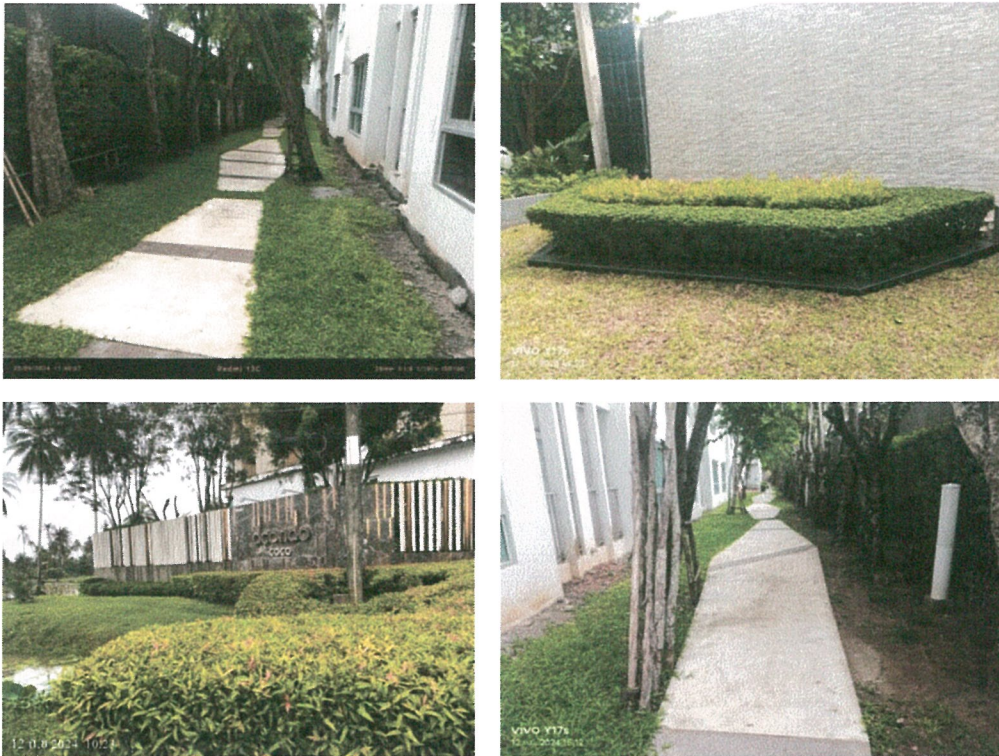
รูปภาพที่ 2.1 พื้นที่สีเขียวของโครงการ

มาตรการป้องกันและแก้ไขผลกระทบสิ่งแวดล้อม	ผลการปฏิบัติตามมาตรการป้องกัน และแก้ไขผลกระทบสิ่งแวดล้อม ช่วงดำเนินการ	ปัญหา อุปสรรค ที่ไม่สามารถปฏิบัติ ตามมาตรการและแนวทางการแก้ไข	อ้างอิง
<p>1. ทรัพยากรสิ่งแวดล้อมทางกายภาพ (ต่อ)</p> <p>1.2 คุณภาพอากาศ (ต่อ)</p> <p>1.2.2 คุณภาพอากาศ</p> <p>(4) จัดทำป้ายและสัญลักษณ์จราจรบนพื้นที่ทางโครงการให้ชัดเจน และไม่ก่อให้เกิดความสับสนของผู้ขับขี่ ทำให้การเคลื่อนตัวของรถในโครงการ และบริเวณทางเข้า-ออกโครงการสามารถทำได้ ง่ายดีและปลอดภัย</p> <p>(5) จัดให้มีพื้นที่สีเขียวภายในโครงการให้มากที่สุด ขนาดพื้นที่รวม 1,124.4 ตารางเมตร เพื่อให้ต้นไม้ดังกล่าวช่วยดูดซับมลพิษจาก ที่จอดรถของโครงการ โดยพื้นที่ที่ไม่มีที่โครงการเลือกปลูกสามารถ ดูดซับคาร์บอนมอนนอกไซด์ได้ประมาณ 77 โมล หรือคิดเป็น ประมาณ 3,388 กรัม ซึ่ง มากกว่าว่าปริมาณก๊าซ คาร์บอนไดออกไซด์ที่เกิดขึ้นจากรถยนต์โครงการ 25 กรัม</p>	<p>- พบโครงการจัดทำป้ายและสัญลักษณ์จราจรบนพื้นที่ทางโครงการให้เห็นได้อย่างชัดเจน</p> <p>- พบโครงการมีการจัดพื้นที่สีเขียวโดยรอบพื้นที่โครงการ และมีคนสวนคอยดูแล รักษาตลอดระยะเวลาที่เปิดดำเนินการ</p>	-	<p>รูปภาพที่ 2.13 สัญลักษณ์จราจรบนพื้นที่ทาง</p> <p>รูปภาพที่ 2.1 พื้นที่สีเขียวของโครงการ</p>

มาตรการป้องกันและแก้ไขผลกระทบสิ่งแวดล้อม	ผลการปฏิบัติตามมาตรการป้องกันและแก้ไขผลกระทบสิ่งแวดล้อม ช่วงดำเนินการ	ปัญหา อุปสรรค ที่ไม่สามารถปฏิบัติ ตามมาตรการและแนวทางแก้ไข	อ้างอิง
<p>1. ทรัพยากรสิ่งแวดล้อมทางกายภาพ (ต่อ)</p> <p>1.3 เสียง</p> <p>(1) จัดให้มีการทำสัญญาระงับเสียงของรถบนถนนภายในโครงการ เพื่อชะลอความเร็วของรถ และลดเสียงจากการแล่นของรถยนต์</p> <p>(2) ติดตั้งป้ายห้ามเร่งเครื่องยนต์ไว้บริเวณที่จอดรถและทางวิ่งภายในโครงการให้ได้อย่างชัดเจน</p> <p>(3) บริเวณแนวเขตที่ดินของพื้นที่โครงการจัดใหม่พื้นที่สีเขียว โดยปลูกไม้ยืนต้น อาทิเช่น กระพ้อจั่น ปับ โพทะเล จิกน้ำ และมะขอกกานีใบเล็ก เป็นต้น ซึ่งไม้ยืนต้นดังกล่าวเป็นแนวกันชนช่วยลดระดับเสียงจากโครงการอีกทางหนึ่ง</p>	<p>สิ่งแวดล้อม ช่วงดำเนินการ</p> <p>- ทางโครงการมีการทำสัญญาระงับเสียงของรถบนถนนภายในโครงการ เพื่อชะลอความเร็วของรถ</p> <p>- พบโครงการติดป้ายจำกัดความเร็วบริเวณที่จอดรถและทางวิ่งรถภายในโครงการที่มองเห็นได้ชัดเจน</p> <p>- บริเวณแนวเขตที่ดินของโครงการมีพื้นที่สีเขียว โดยปลูกไม้ยืนต้นที่เป็นแนวกันชนและช่วยลดระดับเสียงภายในโครงการ</p>	<p>-</p> <p>-</p> <p>-</p>	<p>รูปภาพที่ 2.10 ส่วนบน</p> <p>รูปภาพที่ 2.8 ป้ายจำกัดความเร็ว</p> <p>รูปภาพที่ 2.1 พื้นที่สีเขียวของโครงการ</p>

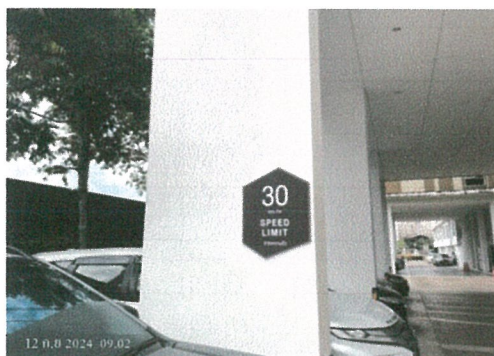
รูปภาพที่ 2.8 ป้ายจำกัดความเร็ว

มาตรการป้องกันและแก้ไขผลกระทบสิ่งแวดล้อม	ผลการปฏิบัติตามมาตรการป้องกัน และแก้ไขผลกระทบสิ่งแวดล้อม ช่วงดำเนินการ	ปัญหา อุปสรรค ที่ไม่สามารถปฏิบัติตาม มาตรการและแนวทางแก้ไข	อ้างอิง
<p>1. ทรัพยากรสิ่งแวดล้อมทางกายภาพ</p> <p>1.1 สภาพภูมิประเทศ</p> <p>(1) จัดให้มีรั้วรอบพื้นที่โครงการเพื่อกันขอบเขตพื้นที่และป้องกันการพังทลายของดินสู่พื้นที่ข้างเคียง</p> <p>(2) จัดให้มีการปลูกไม้ยืนต้น ไม้พุ่ม ไม่คลุมดิน ภายในโครงการ โดยเฉพาะบริเวณแนวเขตที่ดินเพื่อให้พืชช่วยยึดหน้าดิน</p>	<p>- พบโครงการมีรั้วรอบพื้นที่โครงการเพื่อกันขอบเขตพื้นที่ และป้องกันการพังทลายของดินสู่พื้นที่ข้างเคียง</p> <p>- พบโครงการมีการปลูกต้นไม้ยืนต้น ไม้พุ่ม โดยรอบบริเวณ พื้นที่โครงการและมีคนสวนคอยดูแล ตลอดระยะเวลาที่เปิดดำเนินการ</p>	-	<p>รูปภาพที่ 2.1 พื้นที่สีเขียวของโครงการ</p> <p>รูปภาพที่ 2.2 งานดูแลสวน</p>
<p>1.2 คุณภาพอากาศ</p> <p>1.2.1 ผู้ละออง</p> <p>1) ควบคุมความเร็วของรถภายในโครงการ เช่น ป้ายจำกัดความเร็ว สันนุนลดความเร็ว เพื่อไม่ให้เกิดการฟุ้งกระจายของฝุ่นบนผิวถนน</p>	<p>- พบโครงการมีการติดตั้งป้ายจำกัดความเร็ว ของรถยนต์และ สันนุนลดความเร็วไว้ภายในพื้นที่โครงการ</p>	-	<p>รูปภาพที่ 2.8 ป้ายจำกัดความเร็ว</p> <p>รูปภาพที่ 2.10 สันนุน</p>

มาตรการป้องกันและแก้ไขผลกระทบสิ่งแวดล้อม	ผลการปฏิบัติตามมาตรการป้องกัน และแก้ไขผลกระทบสิ่งแวดล้อม ช่วงดำเนินการ	ปัญหา อุปสรรค ที่ไม่สามารถปฏิบัติ ตามมาตรการและแนวทางแก้ไข	อ้างอิง
<p>1. ทรัพยากรสิ่งแวดล้อมทางกายภาพ (ต่อ)</p> <p>1.2 คุณภาพอากาศ (ต่อ)</p> <p>1.2.1 ฝุ่นละออง</p> <p>2) จัดให้มีพื้นที่สีเขียวภายในโครงการให้มากที่สุด ขนาดพื้นที่ 1,124.4 ตารางเมตร</p>	<p>- พบโครงการมีการจัดพื้นที่สีเขียวโดยรอบพื้นที่โครงการ และมีคนสวนดูแลอยู่ตลอดระยะเวลาที่เปิดดำเนินการ</p>	-	รูปภาพที่ 2.1 พื้นที่สีเขียวของโครงการ
<p>1.2.2 มลพิษทางอากาศ</p> <p>(1) ออกแบบที่จอดรถชั้นที่ 1 บริเวณใต้อาคาร A และ B มีลักษณะเปิดโล่งไม่ปิดทึบ มีลมพัดผ่านตลอดเวลา อากาศหมุนเวียนได้สะดวก</p> <p>(2) ติดตั้งป้ายห้ามติดเครื่องยนต์ทิ้งไว้ภายในบริเวณพื้นที่จอดรถให้สามารถสังเกตเห็นได้อย่างชัดเจนและทั่วถึง</p> <p>(3) ควบคุมความเร็วของรถภายในโครงการ เช่น ป้ายจำกัดความเร็ว สันนุนเพื่อลดความเร็ว เพื่อไม่ให้เกิดการฟุ้งกระจายของฝุ่นบนผิวถนน</p>	<p>- พบโครงการจัดให้มีที่จอดรถไว้เพียงพอต่อผู้พักอาศัยภายในโครงการและมีลักษณะเปิดโล่ง</p> <p>- พบโครงการติดตั้งป้ายห้ามติดเครื่องยนต์ทิ้งไว้ภายในบริเวณพื้นที่จอดรถ</p> <p>- พบโครงการมีการติดตั้งป้ายจำกัดความเร็วของรถยนต์และสันนุนลดความเร็วไว้ภายในพื้นที่โครงการ</p>	<p>-</p> <p>-</p> <p>-</p>	<p>รูปภาพที่ 2.7 พื้นที่จอดรถ</p> <p>รูปภาพที่ 2.9 ป้ายดับเครื่องยนต์</p> <p>รูปภาพที่ 2.8 ป้ายจำกัดความเร็ว</p> <p>รูปภาพที่ 2.10 สันนุน</p>

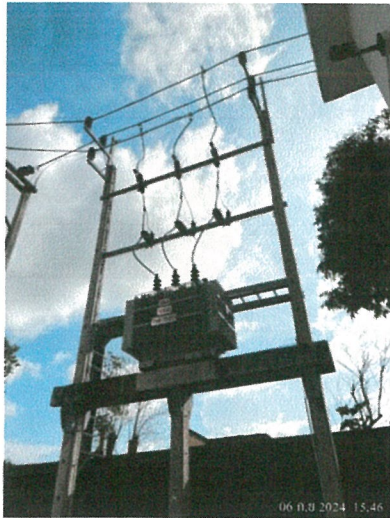
รูปภาพที่ 2.16 หม้อแปลงไฟฟ้า

มาตรการป้องกันและแก้ไขผลกระทบสิ่งแวดล้อม	ผลการปฏิบัติตามมาตรการป้องกันและแก้ไขผลกระทบสิ่งแวดล้อม ช่วงดำเนินการ	ปัญหา อุปสรรค ที่ไม่สามารถปฏิบัติ ตามมาตรการและแนวทางแก้ไข	อ้างอิง
<p>3.6 การใช้ไฟฟ้า (ต่อ)</p> <p>(2) รณรงคิให้ผู้พักอาศัยและพนักงานใช้ไฟฟ้าอย่าง ประหยัด</p> <p>(3) โครงการจะติดตั้งหม้อแปลงไฟฟ้าบนนั้ร้น มีความสูง จากพื้นดินถึงระดับนั้ร้น 4 เมตร ซึ่งจะติดตั้ง ภายนอกอาคารบริเวณใกล้แนวเขตที่ดินด้านทิศใต้ของ แต่ละอาคาร มีระยะห่างจากแนวเขตที่ดิน 1,809 และ 1,802 เมตร ตามลำดับ (ไม่น้อยกว่า 1.8 เมตร) ซึ่ง สอดคล้องตามมาตรฐานของกรมโยธาธิการและผังเมือง โดยพื้นที่ข้างเคียงที่อยู่ติดกับพื้นที่โครงการทางด้านทิศ ใต้ส่วนที่ใกล้กันด้านหม้อแปลงไฟฟ้า คือพื้นที่ว่าง และพื้นที่ลานจอดรถของร้านอาหาร (สะพานชล) จึง คาดว่าจะไม่ส่งผลกระทบต่อพื้นที่ข้างเคียง</p>	<p>ผลกระทบสิ่งแวดล้อม ช่วงดำเนินการ</p> <ul style="list-style-type: none"> - ทางโครงการมีการติดป้ายรณรงคิให้เจ้าหน้าที่และผู้พัก อาศัยภายในโครงการตระหนักถึงการประหยัดพลังงาน - พบหม้อแปลงไฟฟ้าของโครงการได้ดำเนินการติดตั้งตาม มาตรฐานจากกรมไฟฟ้าส่วนภูมิภาค ซึ่งจะติดตั้งภายนอก อาคารบริเวณใกล้แนวเขตที่ดินด้านทิศใต้ของแต่ละอาคาร 	<p>-</p> <p>-</p>	<p>รูปภาพที่ 2.17 ป้ายรณรงคิ ประหยัดน้ำ/ไฟ</p> <p>รูปภาพที่ 2.16 หม้อแปลงไฟฟ้า</p>

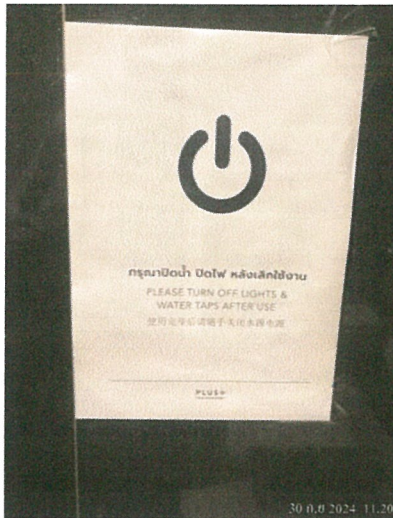
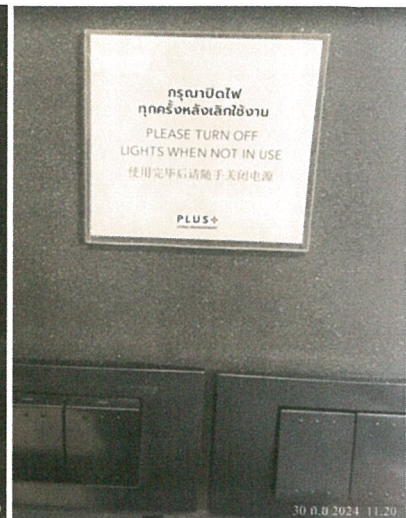
รูปภาพที่ 2.17 ป้ายรณรงค์ประหยัดน้ำ/ไฟฟ้า

มาตรการป้องกันและแก้ไขผลกระทบสิ่งแวดล้อม	ผลการปฏิบัติตามมาตรการป้องกันและแก้ไขผลกระทบสิ่งแวดล้อม ช่วงดำเนินการ	ปัญหา อุปสรรค ที่ไม่สามารถปฏิบัติตามมาตรการและแนวทางแก้ไข	อ้างอิง
<p>3.7 การอนุรักษ์พลังงาน (ต่อ)</p> <ul style="list-style-type: none"> - แสดงเลขชั้นที่ชัดเจน สามารถมองเห็นได้ง่ายจะช่วยลดการเดินทางลงชั้นและลดการใช้ลิฟต์ที่ไม่จำเป็น - ลดการใช้ไฟฟ้าแสงสว่างในพื้นที่ส่วนกลางที่ไม่จำเป็นในช่วงเวลา 22.00 – 06.00 น. - ประชาสัมพันธ์ให้ผู้ใช้พักอาศัยตั้งอุณหภูมิเครื่องปรับอากาศให้เหมาะสม ประมาณ 25-26 องศาเซลเซียส <p>(3.2) การอนุรักษ์พลังงานไฟฟ้าที่รณรงค์ให้ผู้ใช้พักอาศัยปฏิบัติ โดยโครงการจะจัดให้มีคู่มืออนุรักษ์พลังงานแจกสำหรับห้องชุดพักอาศัยทุกห้องหรือติดป้าย เพื่อเป็นการรณรงค์ให้ปฏิบัติ โดยมีรายละเอียดในคู่มือดังนี้</p> <ul style="list-style-type: none"> - ตั้งอุณหภูมิในเครื่องปรับอากาศให้เหมาะสมประมาณ 25-26 องศาเซลเซียส 	<ul style="list-style-type: none"> - พบภายในตัวลิฟต์ของโครงการ แสดงเลขชั้นที่ชัดเจน สามารถมองเห็นได้ง่าย - โครงการมีการปิดไฟส่วนกลางในพื้นที่ที่ไม่จำเป็น - โครงการมีการติดป้ายประชาสัมพันธ์ให้ผู้ใช้พักอาศัยตั้งอุณหภูมิเครื่องปรับอากาศให้เหมาะสมประมาณ 25-26 องศาเซลเซียส - พบโครงการมีการติดป้ายรณรงค์ให้ผู้ใช้พักอาศัยภายในโครงการช่วยกันอนุรักษ์พลังงานไฟฟ้า - พบโครงการมีการรณรงค์ให้ปรับปรุงอุณหภูมิเครื่องปรับอากาศประมาณ 25-26 องศาเซลเซียส 	<ul style="list-style-type: none"> - - - - 	<p>รูปภาพที่ 2.45 ป้ายแสดงเลขชั้น</p> <p>-</p> <p>-</p> <p>รูปภาพที่ 2.17 ป้ายรณรงค์ประหยัดน้ำ/ไฟ</p> <p>-</p>

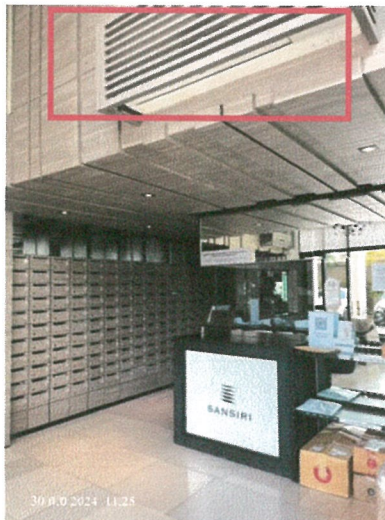
รูปภาพที่ 2.18 เครื่องปรับอากาศ

มาตรการป้องกันและแก้ไขผลกระทบสิ่งแวดล้อม	ผลการปฏิบัติตามมาตรการป้องกันและแก้ไขผลกระทบสิ่งแวดล้อม ช่วงดำเนินการ	ปัญหา อุปสรรค ที่ไม่สามารถปฏิบัติ ตามมาตรการและแนวทางแก้ไข	อ้างอิง
<p>3.7 การอนุรักษ์พลังงาน (ต่อ)</p> <ul style="list-style-type: none"> - เปิดเครื่องระบบอากาศเท่าที่จำเป็น - บำรุงรักษาเครื่องปรับอากาศอย่างสม่ำเสมอ - ทำความสะอาดแผ่นกรองอากาศด้านหน้า และแผ่นระบายความร้อนด้านหลังทุก ๆ เดือน - เลือกใช้เครื่องปรับอากาศประสิทธิภาพสูงและประหยัดพลังงาน - ให้หมั่นดูแลทำความสะอาดเครื่องฟุ้งละอองหรือบำรุงรักษาอุปกรณ์ไฟฟ้าแสงสว่างอย่างต่อเนื่องและสม่ำเสมอ 	<p>โครงการมีการรณรงค์ให้พนักงานและผู้พักอาศัยเปิดเครื่องระบบอากาศเท่าที่จำเป็น และบำรุงรักษาและทำความสะอาดเครื่องปรับอากาศอย่างสม่ำเสมอ</p> <ul style="list-style-type: none"> - โครงการเลือกใช้อุปกรณ์ไฟฟ้าแบบประหยัดพลังงาน - โครงการมีช่างคอยดูแลทำความสะอาด เครื่องฟุ้งละอองและบำรุงรักษาอุปกรณ์ไฟฟ้าแสงสว่างอย่างต่อเนื่องและสม่ำเสมอเพื่อเป็นการลดการใช้พลังงาน ตลอดจนระยะเวลาที่เปิดดำเนินการ 	<p>-</p> <p>-</p> <p>-</p>	<p>รูปภาพที่ 2.20 การล้างทำความสะอาดเครื่องปรับอากาศ</p> <p>รูปภาพที่ 2.18 เครื่องปรับอากาศ</p>

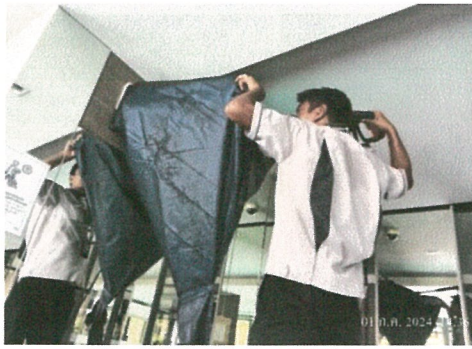
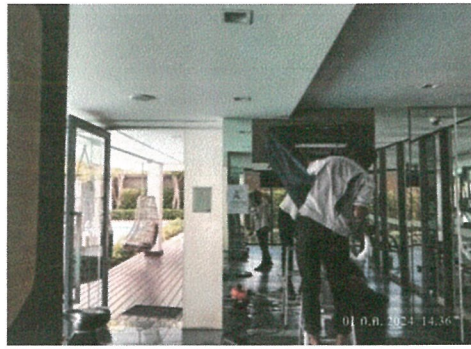
รูปภาพที่ 2.20 การล้างทำความสะอาดเครื่องปรับอากาศ

มาตรการป้องกันและแก้ไขผลกระทบสิ่งแวดล้อม	ผลการปฏิบัติตามมาตรการป้องกันและแก้ไขผลกระทบสิ่งแวดล้อม ช่วงดำเนินการ	ปัญหา อุปสรรค ที่ไม่สามารถปฏิบัติ ตามมาตรการและแนวทางแก้ไข	อ้างอิง
<p>3.7 การอนุรักษ์พลังงาน (ต่อ)</p> <ul style="list-style-type: none"> - ในการออกแบบระบบไฟฟ้าโครงการเลือกใช้ค่ากำลังไฟฟ้าส่ง ส่วสูงสุด (วัด/ตารางเมตรของพื้นที่ใช้งาน) ตามที่กำหนดใน กฎกระทรวง เพื่อการอนุรักษ์พลังงานฯ พ.ศ. 2552 กล่าวคือ ใช้ค่ากำลังไฟฟ้าสูงสุดไม่เกิน 12 วัด/ตารางเมตร ของพื้นที่ใช้งานแต่ละประเภท - มาตรการอนุรักษ์ภายในโครงการ แยกมาตรการในการอนุรักษ์พลังงานออกเป็น 2 ส่วน ดังนี้ <p>(3.1) การอนุรักษ์พลังงานไฟฟ้าของเจ้าของโครงการ มีดังนี้</p> <ul style="list-style-type: none"> - ปลุกต้นไม้ภายในโครงการให้มากที่สุด ในบริเวณพื้นที่ว่างซึ่งไม่ใช่ถนนและทางวิ่ง เพื่อลดภาระการทำงานของเครื่องปรับอากาศ - ติดป้ายประชาสัมพันธ์ภายในพื้นที่โครงการให้ทำการล้างเครื่องปรับอากาศเป็นประจำสม่ำเสมอ พร้อมระบุเบอร์โทรศัพท์ติดต่อช่างซ่อม/ล้างเครื่องปรับอากาศ เพื่ออำนวยความสะดวกแก่ผู้พักอาศัยภายในโครงการ 	<p>ผลการปฏิบัติตามมาตรการป้องกันและแก้ไขผลกระทบสิ่งแวดล้อม ช่วงดำเนินการ</p> <ul style="list-style-type: none"> - โครงการมีการออกแบบระบบไฟฟ้าภายในโครงการตามที่กำหนดในกฎกระทรวง เพื่อการอนุรักษ์พลังงาน พ.ศ. 2552 ตั้งแต่ระยะก่อสร้าง - พบโครงการมีการปลุกต้นไม้ และจัดพื้นที่สีเขียวไว้โดยรอบบริเวณโครงการ เพื่อลดความร้อนสู่อากาศ และมีคนสวนคอยดูแล ตลอดระยะเวลาที่เปิดดำเนินการ - โครงการได้ดำเนินการตามมาตรการที่กำหนด พร้อมทั้งมีเจ้าหน้าที่รับผิดชอบคอยประสานงานกับบริษัทเอกชนในกรณีผู้พักอาศัยภายในโครงการมีความประสงค์ที่จะล้างเครื่องปรับอากาศ 	<p>-</p>	<p>รูปภาพที่ 2.1 พื้นที่สีเขียวของโครงการ</p> <p>รูปภาพที่ 2.20 การล้างทำความ สะอาดเครื่องปรับอากาศ</p>

มาตรการป้องกันและแก้ไขผลกระทบสิ่งแวดล้อม	ผลการปฏิบัติตามมาตรการป้องกันและแก้ไขผลกระทบสิ่งแวดล้อม ช่วงดำเนินการ	ปัญหา อุปสรรค ที่ไม่สามารถปฏิบัติตามมาตรการและแนวทางแก้ไข	อ้างอิง
<p>3.7 การอนุรักษ์พลังงาน (ต่อ)</p> <ul style="list-style-type: none"> - ปลุกต้นไม้ภายในโครงการให้มากที่สุด ในบริเวณพื้นที่ว่าง ซึ่งไม่ใช่ถนนและทางวิ่ง เพื่อลดภาระการทำงานของเครื่องปรับอากาศ - โครงการประสานกับช่างซ่อม/ล้างเครื่องปรับอากาศ โดยจัดให้มีช่วงลดราคาในการล้างทำความสะอาดเครื่องปรับอากาศ เพื่อเป็นแรงจูงใจให้กับผู้พักอาศัย - แยกสวิตช์ควบคุมอุปกรณ์ไฟฟ้าแสงสว่าง แทนการใช้หนึ่งตัวควบคุมหลอดแสงสว่างจำนวนมาก - ติดตั้งเครื่องปรับระดับแสงสว่าง (Dimmer) บริเวณห้องที่ใช้สำหรับงานเอนกประสงค์ซึ่งบางครั้งต้องการแสงสว่างมาก แต่บางครั้งก็ต้องการน้อย - ค่าฉนวนและเลือกสายไฟให้มีความสูญเสียต่ำ ทำได้โดยเพิ่มขนาดสายให้ดีขึ้น เนื่องจากสายมีความต้านทานต่ำกว่า จึงทำให้สามารถลดความสูญเสียเนื่องจากแรงดันไฟฟ้าตก และลดค่าไฟฟ้า ลงได้ - ในการติดตั้งระบบไฟฟ้าให้เลือกใช้บัลลาสต์อิเล็กทรอนิกส์ซึ่งช่วยประหยัดไฟได้ 10 วัตต์/หลอด ประหยัดพลังงานได้ร้อยละ 30 เมื่อเทียบกับบัลลาสต์ชนิดแกนเหล็กธรรมดา 	<p>ผลกระทบสิ่งแวดล้อม ช่วงดำเนินการ</p> <ul style="list-style-type: none"> - โครงการมีการปลุกต้นไม้ และจัดพื้นที่สีเขียวไว้โดยรอบบริเวณโครงการ เพื่อลดความร้อนสู่ห้องพัก และมีคนสวนคอยดูแล ตลอดระยะเวลาที่เปิดดำเนินการ - พบโครงการมีเจ้าหน้าที่นิติบุคคลคอยประสานกับช่างซ่อม/ล้างแอร์ในกรณีที่มีผู้พักอาศัยต้องการล้างทำความสะอาดเครื่องปรับอากาศ - โครงการติดตั้งสวิตช์ควบคุมอุปกรณ์ไฟฟ้าแยกกัน เพื่อลดการใช้ไฟฟ้าที่ไม่จำเป็น - โครงการติดตั้งเครื่องปรับอากาศแบบแสงสว่างไว้ภายในโครงการ - โครงการมีการเลือกใช้สายไฟภายในโครงการตามที่กำหนดไว้ในมาตรการตั้งแต่ก่อสร้าง - โครงการได้ติดตั้งบัลลาสต์อิเล็กทรอนิกส์ เพื่อช่วยประหยัดไฟฟ้าภายในโครงการ 	<ul style="list-style-type: none"> - - - - - - 	<p>รูปภาพที่ 2.1 พื้นที่สีเขียวของโครงการ</p> <p>รูปภาพที่ 2.20 การล้างทำความสะอาดเครื่องปรับอากาศ</p>

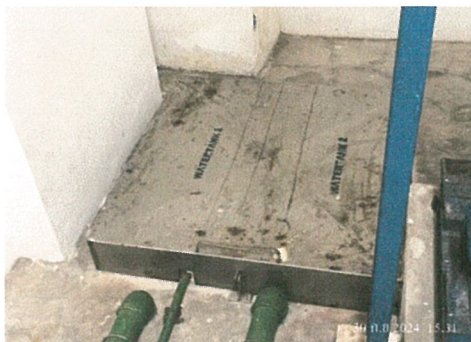
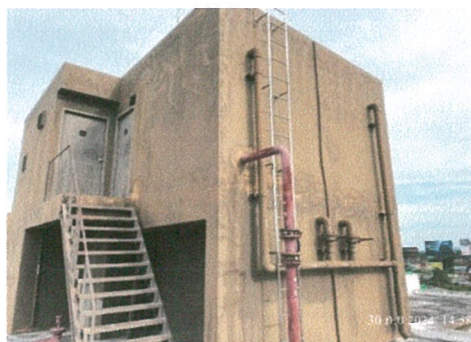
รูปภาพที่ 2.22 ถังเก็บน้ำสำรอง

มาตรการป้องกันและแก้ไขผลกระทบสิ่งแวดล้อม	ผลการปฏิบัติตามมาตรการป้องกัน และแก้ไขผลกระทบสิ่งแวดล้อม ช่วงดำเนินการ	ปัญหา อุปสรรค ที่ไม่สามารถปฏิบัติตาม มาตรการและแนวทางแก้ไข	อ้างอิง
<p>3.1 การใช้น้ำ (ต่อ)</p> <p>(5) ติดป้ายรณรงค์การประหยัดน้ำภายในพื้นที่โครงการ</p> <p>(6) กำหนดให้พนักงานใช้ภาชนะรองน้ำ และชักล้างอุปกรณ์ใน ภาชนะก่อนที่จะนำไปเช็ดถู ซึ่งจะใช้น้ำน้อยกว่าการใช้สาย ยางฉีดล้างทำความสะอาดโดยตรง</p> <p>(7) จัดให้มีช่างซ่อมบำรุงซึ่งทำหน้าที่ตรวจสอบรอยรั่วของอุปกรณ์ ที่ใช้อย่างสม่ำเสมอเป็นประจำทุกเดือน หากพบการรั่วซึมให้ รีบซ่อมแซมทันที</p> <p>(8) กำหนดให้มีการปิดวาล์วควบคุมการจ่ายน้ำจากท่อเมนประปา ด้านหน้าโครงการ เข้าสู่ถังเก็บน้ำของโครงการในช่วง 07.00- 10.00 น. และช่วงเวลา 19.30-21.00 น. ซึ่งเป็นช่วงเวลาที่ผู้ พักอาศัยข้างเคียงมีการใช้น้ำเป็นจำนวนมาก</p> <p>(9) ภายในถังเก็บน้ำจะหาเชื้อเพลิงชีวคองกรีตที่ผสมกับน้ำด้วย สาร NON-TOXIC (CHEMICRETE E) เพื่อป้องกันน้ำซึมเข้าไป จนถึงหลักสั่นจนเกิดสนิม และออกมาปนเปื้อนกับน้ำใช้ ภายในถังเก็บน้ำได้</p> <p>(10) ออกแบบให้มีฝาดังเก็บน้ำได้ดิน และถังเก็บน้ำชั้นหลังคา จำนวน 2 ฝว/ถัง เพื่อความสะดวกในการดูแลบำรุงรักษา</p>	<p>- โครงการมีป้ายรณรงค์ให้ร่วมกันประหยัดน้ำไว้ภายใน โครงการ</p> <p>- โครงการมีการช่างคอยตรวจสอบรอยรั่วของอุปกรณ์ เป็นประจำทุกเดือน หากพบการรั่วซึมจะดำเนินการ ซ่อมแซมโดยทันทีทันที</p> <p>- โครงการช่างคอยควบคุมการจ่ายน้ำ และมีส่วนที่มีความรู้ คอยดำเนินการตรวจสอบตลอดระยะเวลาที่เปิด ดำเนินการ</p> <p>- ถังเก็บน้ำภายในโครงการมีการออกแบบตามมาตรการที่ ได้วางไว้ตั้งแต่เริ่มดำเนินการ</p> <p>- โครงการมีเจ้าหน้าที่ของโครงการคอยดำเนินการ ตรวจสอบ ล้างทำความสะอาด และบำรุงรักษา อยู่ตลอด ระยะเวลาที่เปิดดำเนินการ</p>	<p>-</p> <p>-</p> <p>-</p> <p>-</p>	<p>รูปภาพที่ 2.17 ป้ายรณรงค์ ประหยัดน้ำ/ไฟ</p> <p>-</p> <p>-</p> <p>รูปภาพที่ 2.22 ถังเก็บน้ำ สำรอง</p> <p>-</p>

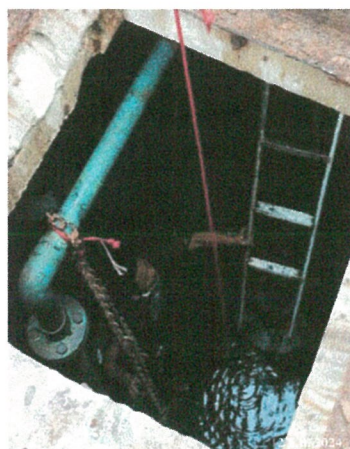
รูปภาพที่ 2.23 บ่อหนองน้ำ

มาตรการป้องกันและแก้ไขผลกระทบสิ่งแวดล้อม	ผลการปฏิบัติตามมาตรการป้องกันและแก้ไขผลกระทบสิ่งแวดล้อม ช่วงดำเนินการ	ปัญหา อุปสรรค ที่ไม่สามารถปฏิบัติ ตามมาตรการและแนวทางแก้ไข	อ้างอิง
<p>3.4 การระบายน้ำ</p> <p>(1) โครงการจะมีปริมาณน้ำหลายส่วนเกินที่ต้องกักเก็บไว้ในพื้นที่โครงการประมาณ 40 ลูกบาศก์เมตร โครงการจะจัดเก็บน้ำหลาก ส่วนเกินไว้ในบ่อหน่วงน้ำ ความจุ 20.7 ลูกบาศก์เมตร และท่อระบายน้ำ ซึ่งสามารถกักเก็บน้ำได้ 139 ลูกบาศก์เมตร รวมทั้ง น้ำจากบ่อหน่วงน้ำ เก็บน้ำได้ประมาณ 160 ลูกบาศก์เมตร ทั้งนี้ น้ำจากบ่อหน่วงน้ำ จะถูกจำกัดการระบายน้ำด้วยเครื่องสูบน้ำ ซึ่งติดตั้งไว้ภายในบ่อ หน่วงน้ำ จำนวน 2 เครื่อง (ใช้งานจริง 1 เครื่อง สำรอง 1 เครื่อง) แต่ละเครื่องมีอัตราการสูบ 0.042 ลูกบาศก์เมตร/วินาที ซึ่งไม่เกิน อัตราการระบายน้ำก่อนพัฒนาโครงการ (0.045 ลูกบาศก์เมตร/วินาที)</p> <p>(2) จัดให้มีการเฝ้าระวัง และการติดตามข่าวสารเหตุการณ์น้ำท่วม หากมีแนวโน้มที่ทำให้มีระดับน้ำท่วมสูง โครงการจะแจ้งผู้อยู่อาศัยภายในโครงการทราบ และประชุมทีมนิติบุคคลเพื่อหาแนวทางป้องกันร่วมกันต่อไป</p>	<p>ผลกระทบสิ่งแวดล้อม ช่วงดำเนินการ</p> <p>- พบโครงการมีบ่อหน่วงน้ำและท่อระบายน้ำ เพียงพอต่อการปริมาณน้ำภายในโครงการ</p> <p>- โครงการมีเจ้าหน้าที่ติดตามข่าวสารเหตุการณ์น้ำท่วม โดยโครงการจะแจ้งให้ผู้พักอาศัยภายในโครงการทราบโดยทันทีในกรณีที่เกิดเหตุการณ์ และประชุมทีมนิติบุคคลเพื่อหาแนวทางป้องกันร่วมกันต่อไป</p>	<p>-</p>	<p>อ้างอิง รูปภาพที่ 2.23 บ่อหน่วงน้ำ</p>

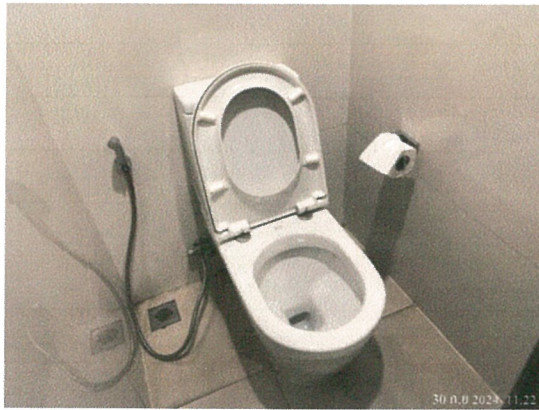
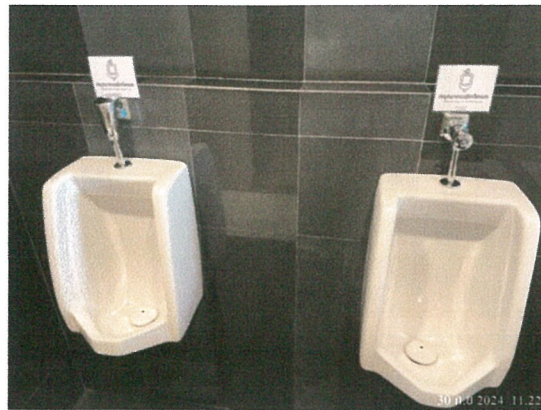
รูปภาพที่ 2.24 สุขภัณฑ์ประหยัดน้ำ

มาตรการป้องกันและแก้ไขผลกระทบสิ่งแวดล้อม	ผลการปฏิบัติตามมาตรการป้องกัน และแก้ไขผลกระทบสิ่งแวดล้อม ช่วงดำเนินการ	ปัญหา อุปสรรค ที่ไม่สามารถปฏิบัติตาม มาตรการและแนวทางแก้ไข	อ้างอิง
<p>3. คุณค่าการใช้ประโยชน์ของมนุษย์</p> <p>3.1 การใช้น้ำ</p> <p>(1) จัดให้มีน้ำสำรองเก็บไว้ในถังเก็บน้ำใต้ดิน และถังเก็บน้ำชั้น หลังคาของแต่ละอาคาร โดยสำรองน้ำใช้ได้อย่างน้อย 1.3 วัน</p> <p>(2) จัดให้มีระบบสูบน้ำโนโครงการ สูบน้ำโดยไม่ดึงน้ำเข้ามา จากท่อประปาโดยตรง และควบคุมการจ่ายน้ำด้วยระบบ ตั้งเวลา กำหนดเวลาการสูบน้ำในช่วง 24.00-05.00 น. ซึ่งอยู่นอกช่วงเวลาที่ผู้พักอาศัยใกล้เคียงมีการใช้น้ำ</p> <p>(3) จัดให้มีเจ้าหน้าที่คอยดูแลรักษาระบบเส้นท่อประปาให้อยู่ในสภาพดี</p> <p>(4) ในการออกแบบเลือกใช้สุขภัณฑ์ที่ประหยัดน้ำ หรือ อุปกรณ์ที่มีประสิทธิภาพสูงทั้งก๊อกประหยัดน้ำ ชักโครก และหัวฉีดประหยัดน้ำ</p>	<p>- พบโครงการมีถังเก็บน้ำใต้ดินและถังเก็บน้ำชั้นหลังคาของ แต่ละอาคารซึ่งเพียงพอต่อการกักเก็บน้ำไว้ใช้ภายในโครงการ</p> <p>- ทางโครงการมีการการสูบน้ำด้วยระบบตั้งเวลา โดย ดำเนินการนอกช่วงเวลาที่มีการใช้น้ำมาก เพื่อลดผลกระทบ ที่จะเกิดกับผู้พักอาศัยในบริเวณใกล้เคียงพื้นที่โครงการ</p> <p>- โครงการมีช่างคอยตรวจสอบเส้นท่อ หากชำรุดจะ ดำเนินการซ่อมแซม หรือเปลี่ยนใหม่ทันที ตลอดระยะเวลา ที่เปิดดำเนินการ</p> <p>- พบโครงการเลือกใช้สุขภัณฑ์ประหยัดน้ำภายในโครงการ</p>	<p>-</p> <p>-</p> <p>-</p> <p>-</p>	<p>รูปภาพที่ 2.22 ถังเก็บน้ำ สำรอง</p> <p>-</p> <p>รูปภาพที่ 2.25 การตรวจสอบ เส้นท่อน้ำ</p> <p>เอกสารแนบที่ 12 รายงานการ ตรวจสอบและบำรุงระบบปั้มน้ำ</p> <p>รูปภาพที่ 2.24 สุขภัณฑ์ ประหยัดน้ำ</p>

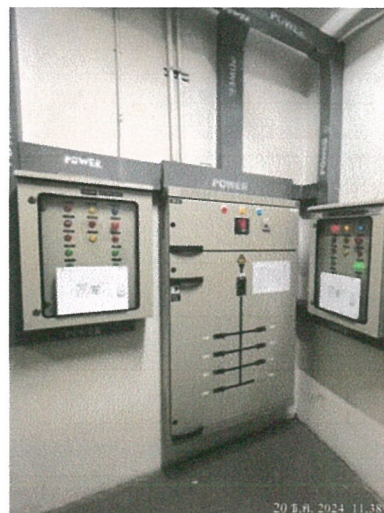
รูปภาพที่ 2.27 ตู้ควบคุมระบบบำบัดน้ำเสีย

มาตรการป้องกันและแก้ไขผลกระทบสิ่งแวดล้อม	ผลการปฏิบัติตามมาตรการป้องกัน และแก้ไขผลกระทบสิ่งแวดล้อม ช่วงดำเนินการ	ปัญหา อุปสรรค ที่ไม่สามารถปฏิบัติตาม มาตรการและแนวทางแก้ไข	อ้างอิง
<p>1. ทรัพยากรสิ่งแวดล้อมทางกายภาพ (ต่อ)</p> <p>1.4 คุณภาพน้ำ (ต่อ)</p> <p>(6) โครงการจะกำจัดมีเทนที่เกิดขึ้นด้วยวิธี Biological Oxidation โดย จะต่อท่อระบายอากาศ เพื่อรวบรวมก๊าซมีเทนบ่อดินที่จัดเตรียมไว้ ขนาดความกว้าง 1.5 เมตร ความยาว 2 เมตร ความลึก 1.4 เมตร จำนวน 2 บ่อ (1 บ่อ/อาคาร)</p> <p>(7) จัดให้มีระบบมีเตอร์ไฟฟ้าสำหรับระบบบำบัดน้ำเสียของโครงการ โดยเฉพาะ แยกจากระบบไฟฟ้าอื่น ๆ เพื่อให้สามารถติดตาม ตรวจสอบการใช้งานของระบบบำบัดน้ำเสียได้ และให้เกิดความ มั่นใจว่าโครงการจะเดินระบบบำบัดน้ำเสียตลอดระยะเวลาที่เปิด ดำเนินโครงการ</p> <p>(8) โครงการจะนำน้ำทิ้งมารดน้ำต้นไม้ด้วยวิธีการซึมดิน โดยรวบรวม น้ำทิ้งที่ผ่านการบำบัดน้ำเสีย ผ่านท่อ HDPE ขนาดเส้นผ่าน ศูนย์กลาง 2.5 นิ้ว เจาะรูโดยรอบให้ซึมลงดินไหลตามแรงดันเครื่อง สูบน้ำ ซึ่งจ่ายน้ำอัตโนมัติด้วย Solenoid Valve ควบคุมด้วย Timer Switch และต่อท่อแขนงขนาดเส้นผ่านศูนย์กลาง 1 นิ้ว</p>	<p>- ทางโครงการไม่มีอุปกรณ์กำจัดมีเทน เนื่องจาก ระบบบำบัดน้ำเสียของโครงการเป็นแบบระบบเดิม</p> <p>- ทางโครงการมีระบบไฟฟ้าสำหรับระบบบำบัดน้ำ เสีย โดยแยกจากระบบไฟฟ้าอื่นๆ และมีช่างที่มี ความรู้ดำเนินการตรวจสอบให้สามารถให้ใช้งานได้ อย่างมีประสิทธิภาพตลอดระยะเวลาที่ปิดดำเนินการ</p> <p>- น้ำเสียทั้งหมดของโครงการที่ผ่านการบำบัดแล้ว จะ ถูกปล่อยลงสู่ลำรางสาธารณะ โดยไม่มีการนำน้ำมารด น้ำต้นไม้ภายในโครงการ</p>	<p>-</p> <p>-</p> <p>-</p>	<p>-</p> <p>รูปภาพที่ 2.27 ตู้ควบคุม ระบบบำบัดน้ำเสีย</p> <p>-</p>

มาตรการป้องกันและแก้ไขผลกระทบสิ่งแวดล้อม	ผลการปฏิบัติตามมาตรการป้องกันและแก้ไขผลกระทบสิ่งแวดล้อม ช่วงดำเนินการ	ปัญหา อุปสรรค ที่ไม่สามารถปฏิบัติตามมาตรการและแนวทางแก้ไข	อ้างอิง
<p>3.3 การบำบัดน้ำเสีย (ต่อ)</p> <p>(6) โครงการจะกำจัดมีเทนที่เกิดขึ้นด้วยวิธี Biological Oxidation โดยจะต้องทยอยระบายอากาศ เพื่อรวบรวมก๊าซมีเทนลงบ่อดินที่จัดเตรียมไว้ ขนาดความกว้าง 1.5 เมตร ความยาว 2 เมตร ความลึก 1.4 เมตร จำนวน 2 บ่อ (1 บ่อ/อาคาร)</p> <p>(7) จัดให้มีระบบมิเตอร์ไฟฟ้าสำหรับระบบบำบัดน้ำเสีย โดยเฉพาะแยกจากระบบไฟฟ้าอื่น ๆ เพื่อให้สามารถติดตามตรวจสอบการใช้งานของระบบบำบัดน้ำเสีย และให้เกิดความมั่นใจว่าโครงการจะเดินระบบบำบัดน้ำเสียตลอดระยะเวลาที่เปิดดำเนินการ</p> <p>(8) โครงการจะนำน้ำทิ้งมาราดต้นไม้ด้วยวิธีการฉีดน้ำโดยรวบรวมน้ำทิ้งที่ผ่านการบำบัดน้ำเสียผ่านท่อ HDPE ขนาดเส้นผ่านศูนย์กลาง 2.5 นิ้ว เจาะรูโดยรอบ ให้ซึมลงดินไหลตามแรงดันเครื่องสูบน้ำ ซึ่งจ่ายน้ำอัตโนมัติ Solenoid Valve ควบคุมด้วย Timer Switch และต่อท่อต่อแขนขนาดเส้นผ่านศูนย์กลาง 1 นิ้ว</p>	<p>- ทางโครงการไม่มีอุปกรณ์กำจัดมีเทน เนื่องจากจากระบบบำบัดน้ำเสียของโครงการเป็นแบบระบบเดิม</p> <p>- ทางโครงการมีระบบไฟฟ้าสำหรับระบบบำบัดน้ำเสีย โดยแยกจากระบบไฟฟ้าอื่น ๆ และมีช่างที่มีความรู้ดำเนินการตรวจสอบให้สามารถให้ใช้งานได้อย่างมีประสิทธิภาพตลอดระยะเวลาที่เปิดดำเนินการ</p> <p>- น้ำเสียทั้งหมดของโครงการที่ผ่านการบำบัดแล้ว จะถูกปล่อยลงสู่รางสาธารณะ โดยไม่มีการนำมาราดต้นไม้ภายในโครงการ</p>	<p>-</p> <p>-</p> <p>-</p>	<p>-</p> <p>รูปภาพที่ 2.27 ตู้ควบคุมระบบบำบัดน้ำเสีย</p> <p>-</p>

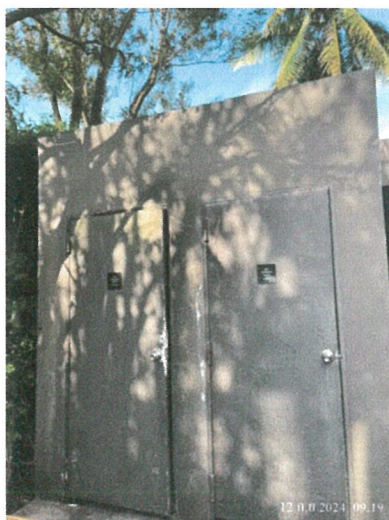
รูปภาพที่ 2.30 ห้องพักขยะรวม

มาตรการป้องกันและแก้ไขผลกระทบสิ่งแวดล้อม	ผลการปฏิบัติตามมาตรการป้องกันและแก้ไขผลกระทบสิ่งแวดล้อม ช่วงดำเนินการ	ปัญหา อุปสรรค ที่ไม่สามารถปฏิบัติ ตามมาตรการและแนวทางแก้ไข	อ้างอิง
<p>3.5 การจัดการมูลฝอย (ต่อ)</p> <p>(8) จัดให้มีห้องพักมูลฝอยรวมแบ่งเป็น ห้องพักมูลฝอยแห้ง ห้องพักมูลฝอยเปียก และห้องพักมูลฝอยอันตราย แยกกันอย่างชัดเจน ซึ่งมีรายละเอียดดังนี้</p> <p>- ห้องพักมูลฝอยแห้ง ขนาดความกว้าง 1.15 เมตร ความยาว 3.2 ม. ความจุ 5.52 ลบ.ม. (คิดที่ความสูงกองมูลฝอย 1.5 ม.) ซึ่งสามารถรองรับมูลฝอยแห้งของโครงการ ได้แก่ มูลฝอยทั่วไป และมูลฝอยซีซีเคิลหรือมูลฝอยที่สามารถนำไปขายได้ ปริมาณรวม 1.57 ลบ.ม./วัน ได้อย่างเพียงพอ 3.5 เท่า</p> <p>- ห้องพักมูลฝอยเปียก ความกว้าง 1.15 ม. ความยาว 3.2 ม. ความจุ 5.52 ลบ.ม. (คิดที่ความสูงกองมูลฝอย 1.5 ม.) ซึ่งสามารถรองรับมูลฝอยเปียกของโครงการ ได้แก่ มูลฝอยย่อยสลายได้ 1.61 ลบ.ม./วัน ได้อย่างเพียงพอ 3.4 เท่า โดยภายในจะตั้งถังรองรับมูลฝอยขนาด 240 ลิตร จำนวน 7 ถัง เพื่อรองรับมูลฝอยอีกชั้นหนึ่ง เพื่อป้องกันการกระจัดกระจายของมูลฝอยกรณีถูกบรรจุมูลฝอยฉีกขาด</p>	<p>ผลการปฏิบัติตามมาตรการป้องกันและแก้ไขผลกระทบสิ่งแวดล้อม ช่วงดำเนินการ</p> <p>- โครงการมีห้องพักมูลฝอยรวม โดยภายในแบ่งเป็นห้องพักมูลฝอยแห้ง ห้องพักมูลฝอยเปียก และห้องพักมูลฝอยอันตรายอย่างชัดเจน ซึ่งมีขนาดเพียงพอต่อการรองรับปริมาณมูลฝอยในแต่ละวัน</p> <p>- พบห้องพักมูลฝอยแห้งของโครงการมีขนาดตามที่กำหนดไว้ในมาตรการ ซึ่งเพียงพอต่อการรองรับมูลฝอยแห้งของโครงการ</p> <p>- พบห้องพักมูลฝอยเปียกของโครงการมีขนาดตามที่กำหนดไว้ได้ ในมาตรการ ภายในมีถังรองรับมูลฝอย ซึ่งมีขนาดเพียงพอต่อการรองรับมูลฝอยเปียกของโครงการ</p>	<p>-</p> <p>-</p> <p>-</p>	<p>รูปภาพที่ 2.30 ห้องพักขยะรวม</p>

มาตรการป้องกันและแก้ไขผลกระทบสิ่งแวดล้อม	ผลการปฏิบัติตามมาตรการป้องกันและแก้ไขผลกระทบสิ่งแวดล้อม ช่วงดำเนินการ	ปัญหา อุปสรรค ที่ไม่สามารถปฏิบัติ ตามมาตรการและแนวทางแก้ไข	อ้างอิง
<p>3.5 การจัดการมูลฝอย (ต่อ)</p> <p>- ห้องพักมูลฝอยอันตราย ขนาดความกว้าง 1 เมตร ความยาว 1.3 เมตร ความสูง 1.95 ลูกบาศก์เมตร (คิดความสูงกองมูลฝอย 1.5 เมตร) ซึ่งสามารถรองรับมูลฝอยอันตรายของโครงการปริมาณ 0.32 ลูกบาศก์เมตร/วัน ได้อย่างเพียงพอ 6 เท่า</p> <p>(9) จัดให้มีการทำความสะอาดห้องพักมูลฝอยรวมอย่างสม่ำเสมอสัปดาห์ละ 1 ครั้ง เพื่อป้องกันการเพาะตัวของเชื้อโรค</p> <p>(10) ห้องพักมูลฝอยจะต้องปิดมิดชิด โดยเฉพาะช่วงที่มีการเก็บขนมูลฝอยเท่านั้น</p> <p>(11) จัดให้มีท่อรวบรวมน้ำจากการล้างห้องพักมูลฝอยรวมเข้าสู่ระบบบำบัดน้ำเสียของโครงการ</p>	<p>- พบโครงการมีการจัดเตรียมภาชนะสำหรับรองรับมูลฝอยอันตราย ซึ่งมีขนาดเพียงพอต่อการรองรับมูลฝอยอันตรายของโครงการ</p> <p>- ทางโครงการมีแม่บ้านคอยล้างทำความสะอาดห้องพักมูลฝอย โดยน้ำเสียที่เกิดจากถังห้องพักมูลฝอยรวม จะถูกรวบรวมเข้าสู่ระบบบำบัดน้ำเสียของโครงการ เพื่อบำบัดก่อนระบายน้ำออกสู่ภายนอกโครงการ</p> <p>- พบห้องพักขยะของโครงการเป็นแบบระบบปิด มีประตูปิดมิดชิด</p> <p>- น้ำเสียที่เกิดจากการล้างห้องพักมูลฝอยรวมภายในโครงการจะถูกรวบรวมเข้าสู่ระบบบำบัดน้ำเสียรวมของโครงการ</p>	<p>-</p> <p>-</p> <p>-</p>	<p>-</p> <p>รูปภาพที่ 2.33 การทำความสะอาดถังขยะและห้องพักขยะรวม</p> <p>รูปภาพที่ 2.30 ห้องพักมูลฝอยรวม</p> <p>-</p>

มาตรการป้องกันและแก้ไขผลกระทบสิ่งแวดล้อม	ผลการปฏิบัติตามมาตรการป้องกันและแก้ไขผลกระทบสิ่งแวดล้อม ช่วงดำเนินการ	ปัญหา อุปสรรค ที่ไม่สามารถปฏิบัติ ตามมาตรการและแนวทางแก้ไข	อ้างอิง
<p>3.5 การจัดการมูลฝอย (ต่อ)</p> <p>(15) ห้องพักมูลฝอยรวมจะตั้งอยู่ภายนอกอาคาร แต่เนื่องจากห้องพักมูลฝอยรวม เป็นอาคารคอนกรีตเสริมเหล็กมีประตูปิดมิดชิดสามารถป้องกันกลิ่น และการแพร่กระจายของเชื้อโรคออกสู่ภายนอกได้ และโครงการหันประตูห้องพักมูลฝอยเข้าด้านในโครงการ รวมทั้งจัดให้มีการปลูกต้นกระพี้จั่น โมก แก้ว และหลิวใบ ตลอดแนวเขตที่ดินบริเวณนี้ระหว่างห้องพักมูลฝอย และแนวรั้วโครงการอีกชั้นหนึ่ง เพื่อป้องกันผลกระทบด้านกลิ่นและทัศนียภาพต่อผู้ที่อยู่ใกล้เคียง</p> <p>(16) จัดให้มีเจ้าหน้าที่ควบคุมการปฏิบัติงานตามมาตรการต่าง ๆ อย่างเคร่งครัด</p>	<p>ผลการปฏิบัติตามมาตรการป้องกันและแก้ไขผลกระทบสิ่งแวดล้อม ช่วงดำเนินการ</p> <ul style="list-style-type: none"> - พบภายในโครงการมีห้องพักมูลฝอยรวมซึ่งตั้งอยู่ภายนอกอาคาร มีประตูปิดมิดชิดสามารถป้องกันกลิ่น และการแพร่กระจายของเชื้อโรคออกสู่ภายนอกได้ รวมทั้งมีการปลูกต้นกระพี้จั่น โมก แก้ว และหลิวใบ เพื่อป้องกันผลกระทบด้านกลิ่นและทัศนียภาพต่อผู้ที่อยู่ใกล้เคียง - โครงการมีเจ้าหน้าที่คอยควบคุมการปฏิบัติงานตามมาตรการต่าง ๆ อย่างเคร่งครัด ตลอดระยะเวลาที่เปิดดำเนินการ 	-	<p>อ้างอิง</p> <p>รูปภาพที่ 2.30 ห้องขยะฝอยรวม</p>

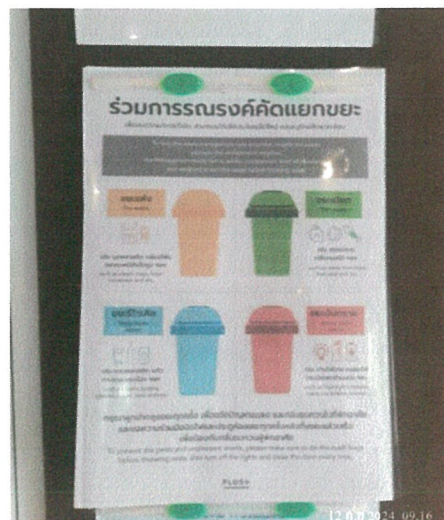
มาตรการป้องกันและแก้ไขผลกระทบสิ่งแวดล้อม	ผลการปฏิบัติตามมาตรการป้องกัน และแก้ไขผลกระทบสิ่งแวดล้อม ช่วงดำเนินการ	ปัญหา อุปสรรค ที่ไม่สามารถปฏิบัติ ตามมาตรการและแนวทางแก้ไข	อ้างอิง
<p>3.5 การจัดการมูลฝอย (ต่อ)</p> <p>(2) จัดทำป้ายข้อความหรือสติ๊กเกอร์ที่มีข้อความเชิญชวนให้ลดปริมาณมูลฝอยได้ดีไว้ บริเวณโถงลิฟต์ หรือโถงทางเดิน หรือบริเวณอื่น ๆ ที่สามารถมองเห็นได้อย่างชัดเจน โดยมีตัวอย่างข้อความดังนี้</p> <ul style="list-style-type: none"> - ข้อความเชิญชวนที่จัดให้อยู่ในสภาพที่สามารถใช้งานได้ - เลือกใช้ภาชนะบรรจุอาหารที่สามารถล้าง และนำกลับมาใช้ใหม่ได้ แทนการใช้พลาสติก หรือกล่องโฟมบรรจุอาหาร - เลือกใช้ผลิตภัณฑ์ที่ไม่บรรจุหีบห่อหลายชั้น - เลือกใช้ผลิตภัณฑ์ชนิดเติม (Refill) เพื่อลดปริมาณภาชนะบรรจุ 	<p>- โครงการมีป้ายรณรงค์เกี่ยวกับมูลฝอยติดไว้ภายในโครงการ ที่มองเห็นได้อย่างชัดเจน</p>	-	รูปภาพที่ 2.31 ป้ายรณรงค์การทิ้งขยะ

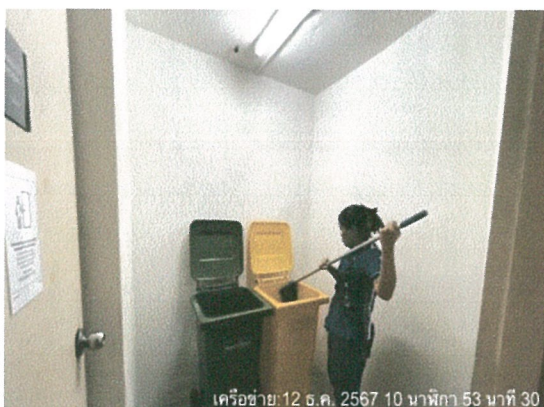
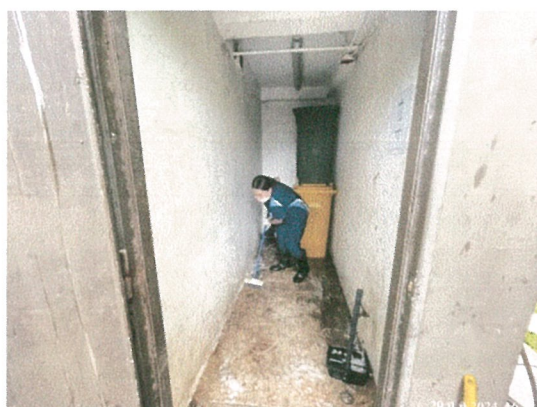
รูปภาพที่ 2.33 การทำความสะอาดถังขยะและห้องพักขยะรวม

มาตรการป้องกันและแก้ไขผลกระทบสิ่งแวดล้อม	ผลการปฏิบัติตามมาตรการป้องกัน และแก้ไขผลกระทบสิ่งแวดล้อม ช่วงดำเนินการ	ปัญหา อุปสรรค ที่ไม่สามารถปฏิบัติ ตามมาตรการและแนวทางแก้ไข	อ้างอิง
<p>3.5 การจัดการมูลฝอย (ต่อ)</p> <p>(3) จัดให้มีพนักงานทำความสะอาด จัดเก็บมูลฝอยจากทุกจุดภายในอาคารทุกวัน โดยคัดแยกมูลฝอยแต่ละประเภทใส่ถุงดำมัดปากถุงให้แน่น และติดฉลากบอกประเภทของมูลฝอยนั้น ๆ ก่อนนำไปรวมไว้ที่ห้องพักมูลฝอยรวมต่อไป</p> <p>(4) การเก็บมูลฝอยในถุงต้องไม่เต็มปริมาณ หรือนำหนักมากเกินไป ซึ่งบรรจุปริมาณมูลฝอยประมาณ 3 ใน 4 ของถุง</p> <p>(5) ต้องมัดปากถุงดำให้แน่นเพื่อป้องกันมูลฝอยกระจัดกระจาย</p> <p>(6) ตรวจสอบรอยรั่วของบรรจุภัณฑ์ก่อนและหลังการบรรจุมูลฝอย เพื่อให้มูลฝอยรั่วไหลออกมาภายนอก</p> <p>(7) กำชับให้พนักงานทำความสะอาดขนย้ายมูลฝอยมาทิ้งถึง เพื่อป้องกันกรณีถุงดำภายในถังฉีกขาดและมีน้ำขยะมูลฝอยรั่วไหลลงพื้น</p>	<p>- โครงการมีแม่บ้านคอยทำความสะอาด และรวบรวมมูลฝอยภายในห้องพักขยะแต่ละชั้นทุกอาคาร บรรจุลงในถุงขยะพร้อมมัดปากถุงให้เรียบร้อย ก่อนนำไปรวบรวมไว้ที่ห้องพักขยะรวมของโครงการ</p> <p>- โครงการมีแม่บ้านคอยตรวจสอบดูแลปริมาณมูลฝอยตกค้าง และเก็บรวบรวมมูลฝอยแต่ละชั้นเป็นประจำ เพื่อรวบรวมก่อนรถขยะมาเก็บขน</p> <p>- โครงการมีแม่บ้านคอยทำความสะอาด และรวบรวมมูลฝอยภายในห้องพักขยะแต่ละชั้นทุกอาคาร บรรจุลงในถุงขยะพร้อมมัดปากถุงให้เรียบร้อย ก่อนนำไปรวบรวมไว้ที่ห้องพักขยะรวมของโครงการ</p>	-	<p>รูปภาพที่ 2.3.3 การทำความสะอาดถังขยะและห้องพักขยะรวม</p> <p>-</p> <p>รูปภาพที่ 2.3.3 การทำความสะอาดถังขยะและห้องพักขยะรวม</p>

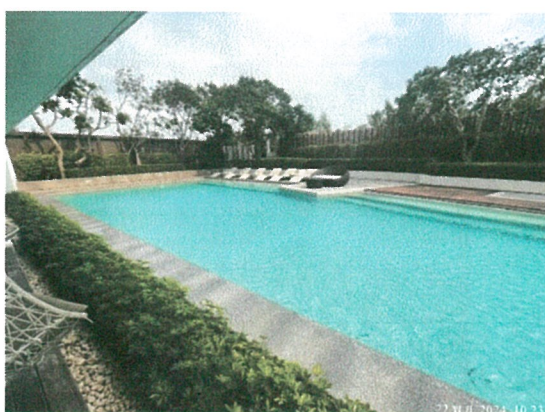
รูปภาพที่ 2.34 สระว่ายน้ำของโครงการ

มาตรการป้องกันและแก้ไขผลกระทบสิ่งแวดล้อม	ผลการปฏิบัติตามมาตรการป้องกันและแก้ไขผลกระทบสิ่งแวดล้อม ช่วงดำเนินการ	ปัญหา อุปสรรค ที่ไม่สามารถปฏิบัติตามมาตรการและแนวทางแก้ไข	อ้างอิง
<p>3.2 สระว่ายน้ำ</p> <p>3.2.1 โครงสร้างสระว่ายน้ำ</p> <p>(1) โครงสร้างของสระว่ายน้ำเป็นคอนกรีตเสริมเหล็ก มีความมั่นคง แข็งแรง น้ำซึมไม่ได้ ผนังเรียบอยู่ในสภาพดี และทำความสะอาดง่าย</p> <p>(2) จัดให้มีรั้วระบายน้ำ มีฝาปิดรอบสระว่ายน้ำ ความกว้าง 30-40 เซนติเมตร ไม่เป็นสนิม แข็งแรง ทำความสะอาดง่าย อยู่ในสภาพดี และไม่มีน้ำล้นออกจากราง</p> <p>(3) จัดให้มีที่ว่างสำหรับใช้เป็นทางเดินรอบสระว่ายน้ำมีความกว้างไม่น้อยกว่า 1.20 เมตร ไม่ลื่น ไม่มีขัง และทำความสะอาดง่าย</p> <p>(4) พื้นสระว่ายน้ำ ทำด้วยวัสดุ แข็งแรง เรียบ ไม่แตกกร้าว ทำความสะอาดง่าย ไม่ลื่น อยู่ในสภาพดี</p>	<p>- สระว่ายน้ำของโครงการสร้างด้วยคอนกรีตเสริมเหล็ก ซึมน้ำไม่ได้ ผนังเรียบ</p> <p>- พบสระว่ายน้ำของโครงการมีรั้วระบายน้ำล้น มีฝาปิดรอบสระว่ายน้ำ แข็งแรงไม่เป็นสนิม</p> <p>- สระว่ายน้ำของโครงการมีที่ว่างสำหรับใช้เป็นทางเดินรอบสระว่ายน้ำ และมีพนักงานคอยตรวจสอบน้ำขัง และทำความสะอาดตลอดระยะเวลาที่เปิดดำเนินการ</p> <p>- พื้นสระว่ายน้ำของโครงการสร้างด้วยวัสดุที่แข็งแรง ไม่แตกกร้าว ไม่ลื่น ทำความสะอาดง่าย</p>	-	<p>รูปภาพที่ 2.34 สระว่ายน้ำของโครงการ</p> <p>รูปภาพที่ 2.37 รางระบายน้ำล้น</p> <p>รูปภาพที่ 2.35 ทางเดินรอบสระว่ายน้ำ</p> <p>รูปภาพที่ 2.34 สระว่ายน้ำของโครงการ</p>

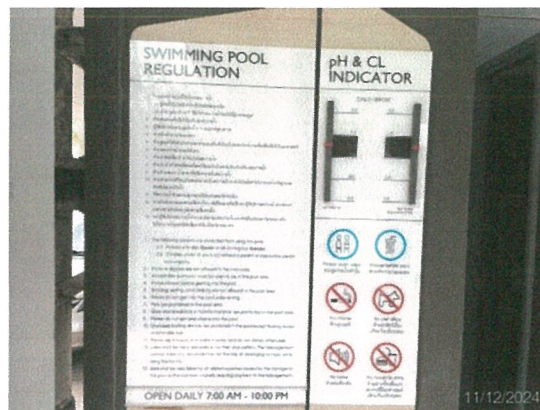
รูปภาพที่ 2.36 กฎระเบียบการใช้สระว่ายน้ำ

มาตรการป้องกันและแก้ไขผลกระทบสิ่งแวดล้อม	ผลการปฏิบัติตามมาตรการป้องกันและแก้ไขผลกระทบสิ่งแวดล้อม ช่วงดำเนินการ	ปัญหา อุปสรรค ที่ไม่สามารถปฏิบัติ ตามมาตรการและแนวทางแก้ไข	อ้างอิง
<p>3.2 สระว่ายน้ำ (ต่อ)</p> <p>3.2.3 คุณภาพสระว่ายน้ำ</p> <p>(4) จัดให้มีป้ายแสดงกฎข้อปฏิบัติสำหรับผู้ใช้สระว่ายน้ำ โดยมีข้อความอย่างน้อย ดังนี้</p> <ul style="list-style-type: none"> - ต้องสวมชุดว่ายน้ำที่สะอาดในการลงใช้สระว่ายน้ำ - จำนวนสูงสุดผู้ใช้สระว่ายน้ำ - ต้องชำระล้างร่างกายก่อนลงใช้สระว่ายน้ำทุกครั้งและห้ามทำสระว่ายน้ำสกปรก - ผู้เป็นโรคตาแดง ผื่นคัน หวัด ไข้เป็นน้ำหนวก หรือโรคติดต่ออื่นๆ ห้ามใช้สระว่ายน้ำ <p>(5) จัดให้มีผู้มีความสามารถดูแลปรับปรุงคุณภาพน้ำในสระว่ายน้ำให้อยู่ในเกณฑ์มาตรฐาน</p> <p>(6) จัดให้มีอุปกรณ์ เครื่องมือสำหรับใช้ทำความสะอาดสระว่ายน้ำ ได้แก่ เครื่องดูดตะกอน แปรงขัดสระชนิดลวดทองเหลืองและพลาสติก รวมทั้งตะแกรงข้อนวัสตุขนาดเล็ก</p> <p>(7) ดูแลมิให้การนำสัตว์เลี้ยงทุกชนิดเข้าไปในบริเวณสระว่ายน้ำ</p>	<p>ผลการปฏิบัติตามมาตรการป้องกันและแก้ไขผลกระทบสิ่งแวดล้อม ช่วงดำเนินการ</p> <ul style="list-style-type: none"> - โครงการมีการติดป้ายแสดงกฎข้อปฏิบัติสำหรับผู้ใช้สระว่ายน้ำ ไว้บริเวณสระว่ายน้ำ ซึ่งสามารถมองเห็นได้ชัดเจน และมีเจ้าหน้าที่นิเทศดูแล กำกับดูแลควบคุม ตรวจสอบ อยู่ตลอดเวลาที่เปิดดำเนินการ - พบโครงการมีช่างคอยตรวจสอบดูแลและปรับปรุงคุณภาพน้ำในสระว่ายน้ำให้อยู่ในเกณฑ์มาตรฐานตลอดระยะเวลาที่เปิดดำเนินการ - พบโครงการมีอุปกรณ์สำหรับทำความสะอาดสระว่ายน้ำและช่างคอยดูแลตลอดทุกเดือนระยะเวลาที่เปิดดำเนินการ - ทางโครงการไม่อนุญาตให้ผู้พักอาศัยนำสัตว์เลี้ยงมาเลี้ยงภายในโครงการ 	-	<p>รูปภาพที่ 2.36 กฎระเบียบการใช้สระว่ายน้ำ</p> <p>เอกสารแนบที่ 4 ผลการติดตามตรวจสอบคุณภาพสิ่งแวดล้อมและแบบบันทึก ทส1 และทส2</p> <p>-</p> <p>รูปภาพที่ 2.36 กฎระเบียบการใช้สระว่ายน้ำ</p>

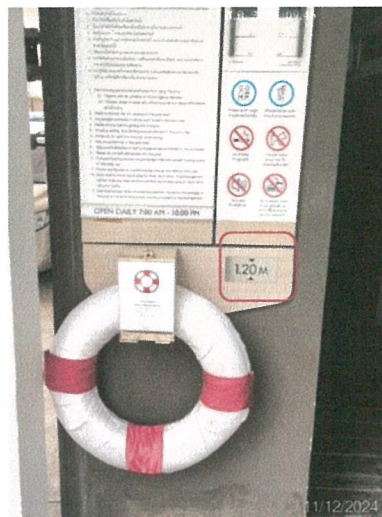
รูปภาพที่ 2.38 ป้ายบอกความลึก

มาตรการป้องกันและแก้ไขผลกระทบสิ่งแวดล้อม	ผลการปฏิบัติตามมาตรการป้องกันและแก้ไขผลกระทบสิ่งแวดล้อม ช่วงดำเนินการ	ปัญหา อุปสรรค ที่ไม่สามารถปฏิบัติ ตามมาตรการและแนวทางแก้ไข	อ้างอิง
<p>3.2 สระว่ายน้ำ (ต่อ)</p> <p>1.2.4 โครงสร้างสระว่ายน้ำ</p> <p>(5) จัดให้มีแสงสว่างเพียงพอทั่วบริเวณสระว่ายน้ำ เพื่อให้มองเห็นได้ชัดเจน ในกรณีที่มีการเปิดใช้สระในเวลากลางคืน</p> <p>(6) ตรวจสอบสภาพพื้นสระว่ายน้ำให้อยู่ในสภาพดี ไม่แตกกร้าว เป็น ประจําสม่ำเสมอ</p>	<p>- ทางโครงการมีการติดตั้งไฟฟ้าส่องสว่างไว้บริเวณ สระว่ายน้ำของโครงการ</p> <p>- โครงการมีช่างคอยตรวจสอบสภาพพื้นสระว่ายน้ำให้อยู่สภาพดี ไม่แตกกร้าว ตลอดระยะเวลาดำเนินการ</p>	<p>-</p> <p>-</p>	<p>รูปภาพที่ 2.40 ไฟฟ้าส่องสว่าง บริเวณสระว่ายน้ำ</p> <p>-</p>
<p>3.2.2 ความปลอดภัยและอุบัติเหตุการจมน้ำ</p> <p>(1) จัดให้มีป้ายบอกระดับความลึกหรือเลขบอกถ่วงระดับความลึกที่สามารถมองเห็นได้ชัดเจน ในกรณีสระว่ายน้ำนั้นมีความลึกตั้งแต่ 1.5 เมตรขึ้นไป โดยมีตัวเลขแสดงความเป็นระยะ ๆ อย่างน้อย 3 ระยะ</p> <p>(2) จัดให้มีการรักษาความสะอาดบริเวณโดยรอบสระว่ายน้ำอย่างสม่ำเสมอ</p> <p>(3) จัดให้มีการทำความสะอาดไม่ให้ขอบสระ และทางเดินขอบสระเปียก สลื่น ตลอดระยะเวลาที่เปิดให้บริการในบริเวณสระว่ายน้ำ</p>	<p>- บริเวณสระว่ายน้ำภายในโครงการมีการติดตั้งป้ายบอกระดับความลึกที่สามารถมองเห็นได้ชัดเจนเป็นระยะๆ ตลอดระยะเวลาดำเนินการ</p> <p>- ภายในโครงการมีพนักงานคอยรักษาความสะอาด บริเวณโดยรอบสระว่ายน้ำตลอดระยะเวลาดำเนินการ</p> <p>- โครงการมีเจ้าหน้าที่รับผิดชอบในการทำความสะอาด บริเวณขอบสระ ไม่ให้เปียก สลื่น มีน้ำขัง ทุกวัน</p>	<p>-</p> <p>-</p> <p>-</p>	<p>รูปภาพที่ 2.38 ป้ายบอกความ ลึก</p> <p>-</p> <p>-</p>

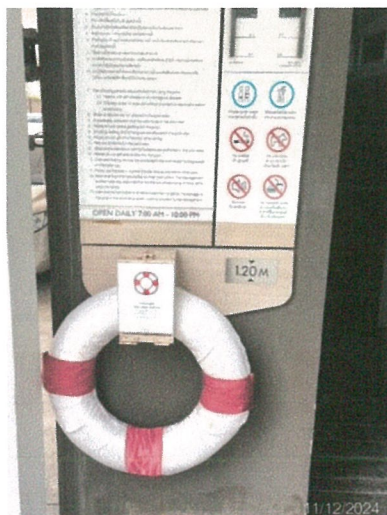
มาตรการป้องกันและแก้ไขผลกระทบสิ่งแวดล้อม	ผลการปฏิบัติตามมาตรการป้องกันและแก้ไขผลกระทบสิ่งแวดล้อม ช่วงดำเนินการ	ปัญหา อุปสรรค ที่ไม่สามารถปฏิบัติ ตามมาตรการและแนวทางแก้ไข	อ้างอิง
<p>3.2 สระว่ายน้ำน้ำ (ต่อ)</p> <p>3.2.2 อุบัติเหตุจากการจมน้ำ</p> <p>(1) จัดให้มีอุปกรณ์ประจําสระว่ายน้ำ ซึ่งอยู่ในตำแหน่งที่เห็น ชัดเจนและนำมาใช้ได้ทันที โดยอุปกรณ์ที่จัดให้มี ได้แก่</p> <ul style="list-style-type: none"> - ไม่ช่วยชีวิต ยาวไม่น้อยกว่า 3.5 เมตร น้ำหนักเบาอย่าง น้อย 1 อัน - ห่วงชูชีพ ขนาดเส้นผ่านศูนย์กลางภายในไม่น้อยกว่า 15 นิ้วผูกไว้กับเชือกยาวไม่น้อยกว่า 13 เมตร (ไม่น้อยกว่า 13 ซึ่งเป็นความยาวของสระ) - โฟมช่วยชีวิตอย่างน้อย 2 อัน - เครื่องช่วยหายใจสำหรับเด็กและผู้ใหญ่ออย่างน้อย อย่าง ละ 1 เครื่อง 	<p>- พบโครงการมีอุปกรณ์ช่วยชีวิต เช่น ห่วงชูชีพ ซึ่งติดตั้งไว้ บริเวณข้างสระว่ายน้ำ สามารถมองเห็นได้ชัดเจน และมีสภาพ ที่สมบูรณ์ แข็งแรง พร้อมใช้งาน</p>	-	รูปภาพที่ 2.39 ห่วงยางชูชีพ

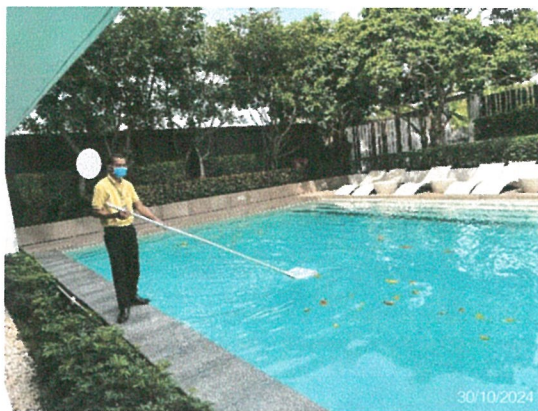
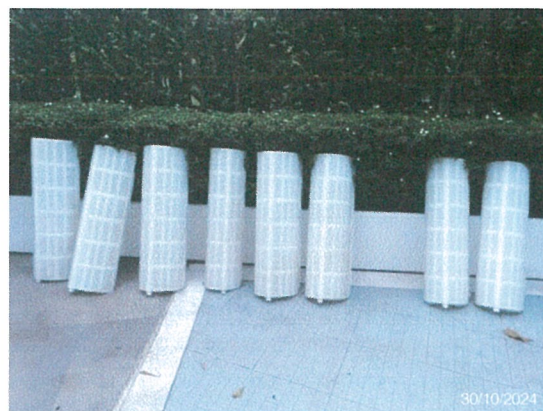
รูปภาพที่ 2.41 การดูแลสระว่ายน้ำ

มาตรการป้องกันและแก้ไขผลกระทบสิ่งแวดล้อม	ผลการปฏิบัติตามมาตรการป้องกันและแก้ไขผลกระทบสิ่งแวดล้อม ช่วงดำเนินการ	ปัญหา อุปสรรค ที่ไม่สามารถปฏิบัติตามมาตรการและแนวทางแก้ไข	อ้างอิง
<p>3.2 สระว่ายน้ำน้ำ (ต่อ)</p> <p>3.2.2 อุบัติเหตุจากการจมน้ำ</p> <p>(2) จัดให้มีผู้ดูแลสระว่ายน้ำ ที่มีความรู้ด้านการปฐมพยาบาลคนจมน้ำ</p> <p>(3) ติดป้ายแสดงวิธีการปฐมพยาบาลคนจมน้ำในบริเวณสระว่ายน้ำให้ชัดเจน</p> <p>(4) ตรวจสอบอุปกรณ์ประจําสระว่ายน้ำ เช่น ไม่ช่วยชีวิต ห่วงชูชีพ โยนช่วยชีวิตให้อยู่ในสภาพพร้อมใช้งานตลอดเวลา</p> <p>3.2.3 คุณภาพสระว่ายน้ำน้ำ</p> <p>(1) ในการฆ่าเชื้อโอโรไคลนสระว่ายน้ำน้ำจะใช้ระบบเกลือ (Salt Chlorinator)</p> <p>(2) เติมน้ำระบบกรองวันละ 1 ครั้ง ครั้งละ 2 ชั่วโมง ทั้งชั้นอยู่ความสูงของน้ำในสระว่ายน้ำน้ำ กรณีที่น้ำขุ่นให้ดำเนินการเดินระบบทันทีจนกว่าน้ำในสระว่ายน้ำน้ำจะใสหลังจากนั้นดำเนินการเดินระบบวันละ 1 ครั้ง ครั้งละ 2 ชั่วโมง ในช่วงที่สระว่ายน้ำน้ำเปิดบริการ</p> <p>(3) ดำเนินการดูดตะกอน ล้างตะไคร่ และตักเศษผง สัปดาห์ละ 1 ครั้ง</p>	<p>- ทางโครงการมีอุปกรณ์ช่วยชีวิตวางไว้บริเวณสระว่ายน้ำน้ำ แต่ไม่มีเจ้าหน้าที่ความปลอดภัยประจําสระ (Life guard)</p> <p>- พบโครงการมีป้ายแสดงวิธีการปฐมพยาบาลคนจมน้ำไว้บริเวณสระว่ายน้ำน้ำ</p> <p>- โครงการมีการตรวจสอบอุปกรณ์ประจําสระว่ายน้ำน้ำให้พร้อมสำหรับการใช้งานตลอดเวลาที่เปิดดำเนินการ</p> <p>- ทางโครงการใช้คลอรีนใช้ระบบเกลือ (Salt Chlorinator) ในการฆ่าเชื้อโอโรไคลนสระว่ายน้ำน้ำ</p> <p>- ทางโครงการมีการเดินระบบกรองของสระว่ายน้ำในช่วงตั้งแต่ 07.00 น.- 22.00 น.</p> <p>- โครงการมีการดูดตะกอน ล้างตะไคร่ และตักเศษผง โดยดำเนินการสัปดาห์ละ 1 ครั้ง ตลอดระยะเวลาที่สระเปิดดำเนินการ</p>	<p>-</p> <p>-</p> <p>-</p> <p>-</p> <p>-</p> <p>-</p>	<p>รูปภาพที่ 2.39 ห่วงยางชูชีพ</p> <p>-</p> <p>-</p> <p>รูปภาพที่ 2.28 pH & CL Indicator เอกสารแนบที่ 14 รายงานการตรวจสอบคุณภาพน้ำสระว่ายน้ำน้ำ</p> <p>-</p> <p>รูปภาพที่ 2.41 การดูดตะกอน ล้างน้ำ</p>

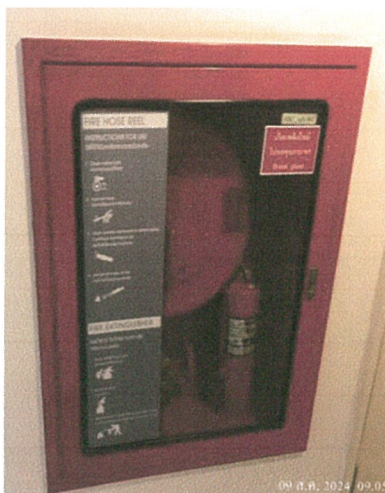
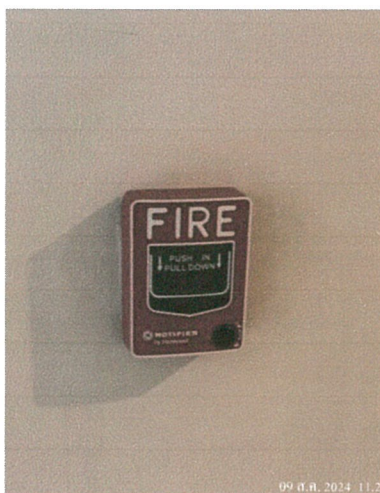
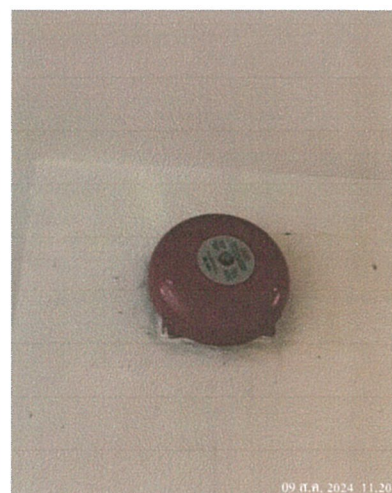
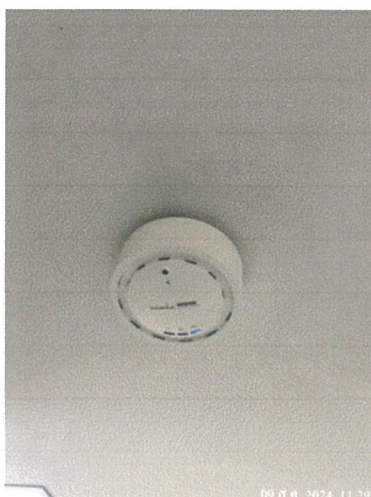
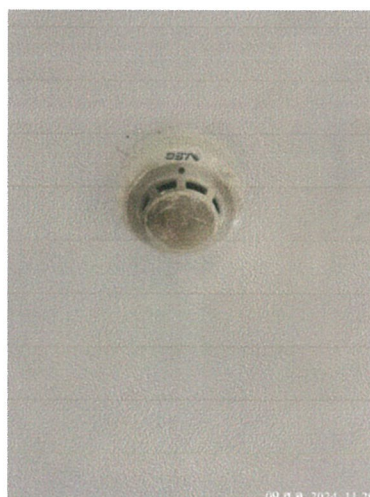
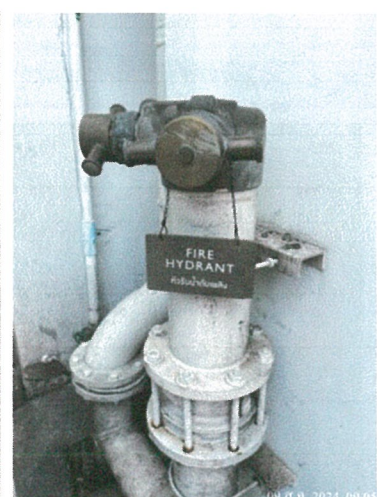
รูปภาพที่ 2.42 ระบบป้องกันและแจ้งเตือนอัคคีภัย

มาตรการป้องกันและแก้ไขผลกระทบสิ่งแวดล้อม	ผลการปฏิบัติตามมาตรการป้องกันและแก้ไขผลกระทบสิ่งแวดล้อม ช่วงดำเนินการ ดี คอนโด โค้ด	ปัญหา อุปสรรค ที่ไม่สามารถปฏิบัติ ตามมาตรการและแนวทางแก้ไข	อ้างอิง
<p>3.8 การป้องกันอัคคีภัย (ต่อ)</p> <p>(1.3) โครงการจะเชื่อมต่อถึงเก็บน้ำขึ้นดาดฟ้าแต่ละอาคารกับท่อเย็นน้ำดับเพลิง โดยภายในแต่ละอาคารมีท่อเย็น (Stand Pipe) ขนาดเส้นผ่านศูนย์กลาง 4 นิ้ว จำนวน 2 ท่อ/อาคาร เพื่อให้ท่อเย็นดังกล่าวมีน้ำหล่อเลี้ยงในเส้นท่อตลอดเวลา ให้สามารถใช้น้ำจากถังเก็บน้ำดังกล่าวในการดับเพลิงในเบื้องต้นระหว่างที่รถดับเพลิงเดินทางมายังไม่ถึงโครงการ</p> <p>(1.4) โครงการจะจัดให้มีเครื่องสูบน้ำดับเพลิงแบบพกพา (Portable Fire Pump) ชนิดขับเคลื่อนด้วยเครื่องยนต์ดีเซล อัตราการสูบน้ำ 0.95 ลูกบาศก์เมตร/นาที่ พร้อมสายฉีดดับเพลิงสามารถเคลื่อนย้ายได้ ซึ่งในกรณีเกิดเหตุเพลิงไหม้สามารถนำเครื่องสูบน้ำดังกล่าว สูบน้ำจากสระว่ายน้ำ บริเวณทิศตะวันออกของพื้นที่โครงการเพื่อเสริมใช้ในการดับเพลิงในช่วงที่รถดับเพลิงของฝ่ายงานป้องกันสาธารณภัยเทศบาลตำบลวัดประดู่ยังเดินทางมาไม่ถึงโครงการ</p>	<p>ผลการปฏิบัติตามมาตรการป้องกันและแก้ไขผลกระทบสิ่งแวดล้อม ช่วงดำเนินการ</p> <p>- โครงการมีการติดตั้งท่อเย็น (Stand Pipe) ขนาดเส้นผ่านศูนย์กลาง 4 นิ้ว จำนวน 2 ท่อ/อาคาร เพื่อให้ท่อเย็นดังกล่าวมีน้ำหล่อเลี้ยงในเส้นท่อตลอดเวลา ให้สามารถใช้น้ำจากถังเก็บน้ำดังกล่าวในการดับเพลิงในเบื้องต้นระหว่างที่รถดับเพลิงเดินทางมายังไม่ถึงโครงการ</p> <p>- ทางโครงการมีการติดตั้งเครื่องสูบน้ำดับเพลิงแบบพกพาแบบชนิดขับเคลื่อนด้วยเครื่องยนต์ดีเซล พร้อมสายฉีดดับเพลิงสามารถเคลื่อนย้ายได้ เพื่อเสริมใช้ในการดับเพลิงในช่วงที่รถดับเพลิงของฝ่ายงานป้องกันสาธารณภัยเทศบาลตำบลวัดประดู่ยังเดินทางมาไม่ถึงโครงการ</p>	-	<p>รูปภาพที่ 2.42 ระบบป้องกันและแจ้งเตือนอัคคีภัย</p> <p>รูปภาพที่ 2.42 ระบบป้องกันและแจ้งเตือนอัคคีภัย</p>

มาตรการป้องกันและแก้ไขผลกระทบสิ่งแวดล้อม	ผลการปฏิบัติตามมาตรการป้องกันและแก้ไขผลกระทบสิ่งแวดล้อม ช่วงดำเนินการ	ปัญหา อุปสรรค ที่ไม่สามารถปฏิบัติตามมาตรการและแนวทางแก้ไข	อ้างอิง
<p>3.8 การป้องกันอัคคีภัย (ต่อ)</p> <p>(1.5) ตู้เก็บสายฉีดน้ำดับเพลิงพร้อมอุปกรณ์ (Fire Hose Cabinet: FHC) จะติดตั้งตู้เก็บสายฉีดน้ำดับเพลิงพร้อมอุปกรณ์ (Fire Hose Cabinet: FHC) ไว้ภายในแต่ละอาคาร โดยมีรายละเอียดดังนี้</p> <ul style="list-style-type: none"> - อาคาร A ติดตั้งไว้ที่บริเวณโถงทางเดินใกล้กับบันได A1 และ A2 ตั้งแต่ชั้น 1 ถึงชั้นที่ 8 จำนวน 2 ตู้/ชั้น จำนวนรวมทั้งสิ้น 16 ตู้ โดยแต่ละตู้จะมีระยะห่างกันประมาณ 26 เมตร (ไม่เกิน 64 เมตร) - อาคาร B ติดตั้งไว้ที่บริเวณโถงทางเดินใกล้กับบันได B1 และ B2 ตั้งแต่ชั้น 1 ถึงชั้นที่ 8 จำนวน 2 ตู้/ชั้น จำนวนรวมทั้งสิ้น 16 ตู้ โดยแต่ละตู้จะมีระยะห่างกันประมาณ 45 เมตร (ไม่เกิน 64 เมตร) 	<p>- พบโครงการมีการติดตั้งตู้เก็บสายฉีดน้ำดับเพลิงพร้อมอุปกรณ์ (Fire Hose Cabinet : FHC) ไว้ภายในอาคารในแต่ละอาคาร และมีการตรวจสอบความพร้อมของการใช้งานตลอดระยะเวลาที่เปิดดำเนินการ</p>	-	<p>รูปภาพที่ 2.42 ระบบป้องกันและแจ้งเตือนอัคคีภัย</p>

มาตรการป้องกันและแก้ไขผลกระทบสิ่งแวดล้อม	ผลการปฏิบัติตามมาตรการป้องกันและแก้ไขผลกระทบสิ่งแวดล้อม ช่วงดำเนินการ	ปัญหา อุปสรรค ที่ไม่สามารถปฏิบัติตามมาตรการและแนวทางแก้ไข	อ้างอิง
<p>3.8 การป้องกันอัคคีภัย (ต่อ)</p> <p>ระบบเตือนอัคคีภัย</p> <p>(1.1) แผงควบคุม (Fire Alarm Control Panel: FCP) ทำหน้าที่เป็นจุดศูนย์รวมการรับ-ส่งสัญญาณตรวจรับ โดยเมื่ออุปกรณ์ชุดแจ้งเหตุ (เครื่องตรวจจับควัน เครื่องตรวจจับความร้อน และเครื่องแจ้งเหตุด้วยมือ) ที่ติดตั้งไว้เริ่มทำงานจะส่งสัญญาณไปยังแผงควบคุมเพื่อให้เจ้าหน้าที่ในห้องควบคุมตรวจสอบ และหากเป็นเหตุเพลิงไหม้จะส่งสัญญาณแจ้งเหตุให้ทราบทั่วทั้งอาคาร เครื่องตรวจจับควัน (Smoke Detector) เป็นตัวรับควันที่เกิดจากเพลิงไหม้ภายในแต่ละอาคาร และส่งสัญญาณไปยังแผงควบคุม เพื่อให้เจ้าหน้าที่ในห้องควบคุมทราบ และส่งสัญญาณแจ้งเหตุให้ทราบทั่วทั้งอาคาร โดยจะติดตั้งเครื่องตรวจจับควันภายในบริเวณต่าง ๆ ของแต่ละอาคาร ดังนี้</p> <p>(1.2)</p>	<p>- ทางโครงการมีการติดตั้งแผงควบคุม(Fire Alarm Control Panel : FCP) เพื่อให้เจ้าหน้าที่ในห้องควบคุมตรวจสอบ และหากเป็นเหตุเพลิงไหม้จะส่งสัญญาณแจ้งเหตุให้ทราบทั่วทั้งอาคารและมีการตรวจสอบความพร้อมของการใช้งานอยู่ตลอดเวลาที่เปิดดำเนินการ</p> <p>- พบโครงการมีการติดตั้งเครื่องตรวจจับควัน (Smoke Detector) ไว้ภายในแต่ละอาคาร ห้องออกกักเลี้ยงภายในห้องครัว ห้องงานระบบสุขาภิบาลห้องงานระบบสระว่ายน้ำ ห้องเก็บของทางเดิน และโถงลิฟต์ และมีการตรวจสอบความพร้อมของการใช้งานอยู่ตลอดระยะเวลาที่เปิดดำเนินการ</p>	-	<p>รูปภาพที่ 2.46 แผงควบคุม FCP</p> <p>รูปภาพที่ 2.42 ระบบป้องกันและแจ้งเตือนอัคคีภัย</p>

มาตรการป้องกันและแก้ไขผลกระทบสิ่งแวดล้อม	ผลการปฏิบัติตามมาตรการป้องกันและแก้ไขผลกระทบสิ่งแวดล้อม ช่วงดำเนินการ	ปัญหา อุปสรรค ที่ไม่สามารถปฏิบัติ ตามมาตรการและแนวทางแก้ไข	อ้างอิง
<p>3.8 การป้องกันอัคคีภัย (ต่อ)</p> <ul style="list-style-type: none"> - อาคาร A ติดตั้งไว้บริเวณห้องพักอาศัยทุกห้องสำนักงานติด บุคคลอาคารชุด โถงต้อนรับห้องควบคุม ห้องเครื่องไฟฟ้า ห้องเครื่องสูบน้ำ ห้องไฟฟ้า โถงลิฟต์ และทางเดิน - อาคาร B ติดตั้งไว้บริเวณห้องพักอาศัยทุกห้อง ห้องออก กำลังกาย ห้องเอนกประสงค์ โถงต้อนรับ ห้องเครื่องไฟฟ้า ห้องเครื่องสูบน้ำ ห้องไฟฟ้า โถงลิฟต์ และทางเดิน 	<p>ผลการปฏิบัติตามมาตรการป้องกันและแก้ไข</p> <p>ผลกระทบสิ่งแวดล้อม ช่วงดำเนินการ</p> <ul style="list-style-type: none"> - พบโครงการมีการติดตั้งเครื่องตรวจจับควัน (Smoke Detector) ไว้ภายในแต่ละอาคาร ห้อง ออกกำลังกาย ห้องเครื่องไฟฟ้า ห้องงานระบบ สุขภัณฑ์ห้องงานระบบส้วมย่น้ำ ห้องเก็บของ ทางเดิน และโถงลิฟต์ และมีการตรวจสอบความ พร้อมของการใช้งานอยู่ตลอดระยะเวลาที่เปิด ดำเนินการ - พบโครงการมีการติดตั้งเครื่องตรวจจับความร้อน (Heat Detector) ไว้ภายในโครงการ โดยจะติด ตั้งอยู่บริเวณห้องพักอาศัยของแต่ละอาคารและม ีการตรวจสอบความพร้อมของการใช้งานอยู่ตลอด ระยะเวลาที่เปิดดำเนินการ -พบโครงการมีการติดตั้งเครื่องแจ้งเหตุโดยใช้อัตัง (Fire Alarm Manual Station) ไว้บริเวณทางเดิน และบันได - พบโครงการมีการติดตั้งกริ่งสัญญาณเตือนภัย (Alarm Bell) ไว้บริเวณทางเดิน และบันได 	-	<p>รูปภาพที่ 2.42 ระบบป้องกันและแจ้ง เตือนอัคคีภัย</p>

<p>(1.3) เครื่องตรวจจับความร้อน (Heat Detector) เป็นตัวจับ ความร้อนที่เกิดจากเพลิงไหม้ภายในโครงการ และส่ง สัญญาณไปตามแผงควบคุม โดยจะติดตั้งอยู่บริเวณ ห้องพักอาศัยของแต่ละอาคาร</p>	<p>(1.3) เครื่องตรวจจับความร้อน (Heat Detector) เป็นตัวจับ ความร้อนที่เกิดจากเพลิงไหม้ภายในโครงการ และส่ง สัญญาณไปตามแผงควบคุม โดยจะติดตั้งอยู่บริเวณ ห้องพักอาศัยของแต่ละอาคาร</p>	-	<p>รูปภาพที่ 2.42 ระบบป้องกันและแจ้ง เตือนอัคคีภัย</p>
<p>(1.4) เครื่องแจ้งเหตุโดยใช้อัตัง (Manual Station) สำหรับ ส่งสัญญาณเตือนภัย จะติดตั้งอยู่บริเวณบันไดแต่ละชั้น ของแต่ละอาคาร</p>	<p>(1.4) เครื่องแจ้งเหตุโดยใช้อัตัง (Manual Station) สำหรับ ส่งสัญญาณเตือนภัย จะติดตั้งอยู่บริเวณบันไดแต่ละชั้น ของแต่ละอาคาร</p>	-	<p>รูปภาพที่ 2.42 ระบบป้องกันและแจ้ง เตือนอัคคีภัย</p>
<p>(1.5) กริ่งสัญญาณเตือนภัย (Alarm Bell) จะติดตั้งอยู่ บริเวณเดียวกับเครื่องแจ้งเหตุโดยใช้อัตัง</p>	<p>(1.5) กริ่งสัญญาณเตือนภัย (Alarm Bell) จะติดตั้งอยู่ บริเวณเดียวกับเครื่องแจ้งเหตุโดยใช้อัตัง</p>	-	<p>รูปภาพที่ 2.42 ระบบป้องกันและแจ้ง เตือนอัคคีภัย</p>
