ผลการดำเนินการตามมาตรการป้องกันและแก้ไขผลกระทบสิ่งแวดล้อมและ
มาตรการตรวจสอบผลกระทบสิ่งแวดล้อม

โครงการ The Front Village

ระยะดำเนินการ ระหว่างเดือนกรกฎาคม - ธันวาคม 2567

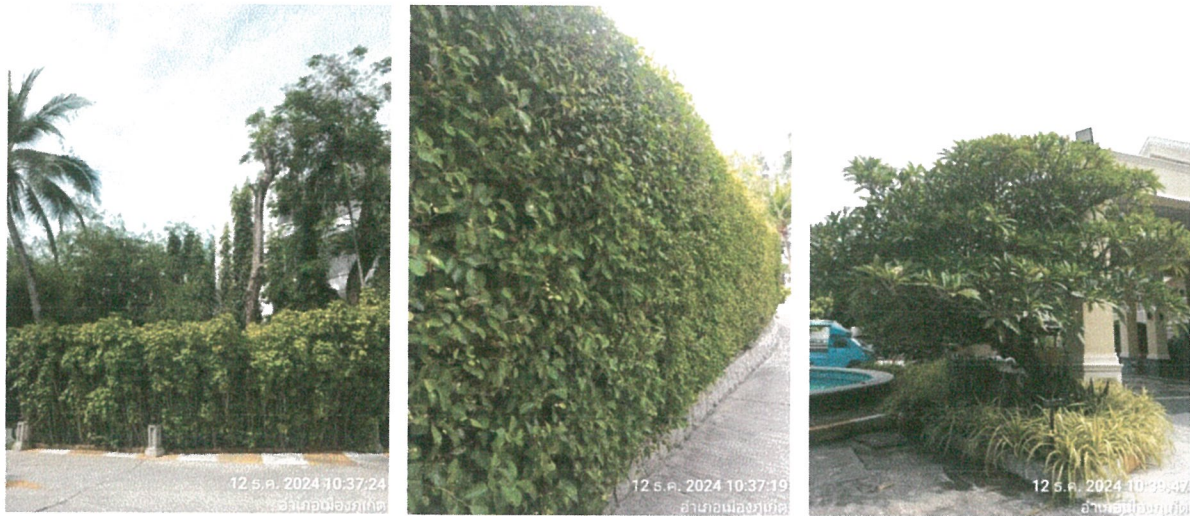
1. ทรัพยากรทางกายภาพ 1.1 สภาพภูมิประเทศ - ไม่มีมาตรการกำหนด	- ไม่มีมาตรการกำหนด	-	-
1.2 ทรัพยากรดินและการชะล้างพังทลาย (1) ปลูกดันไม้คลุมดินในบริเวณพื้นที่ว่างและดูแลให้มีความชุ่มชื้นอยู่เสมอ	- โครงการมีการปลูกพืชคลุมดินไว้ตามที่มาโครงการกำหนด และในปัจจุบันอยู่ในสภาพที่สมบูรณ์สวยงามทั่วบริเวณ ช่วยสร้างความร่มรื่นและช่วยลดอุณหภูมิของโครงการ	-	รูปภาพที่ 2.1 พื้นที่สีเขียวภายในโครงการ

<p>4.4 สุขภาพและทัศนียภาพ</p> <p>(1) ควบคุมดูแลอาคารและบริเวณต่างๆ ภายในโครงการให้อยู่ในสภาพดีและสวยงาม ตามแบบภูมิสถาปัตย์ที่ออกแบบไว้อยู่เสมอ</p>	<p>- โครงการมีการจัดพื้นที่สีเขียวและตัวอาคารไว้ตามมาตรฐานการกำหนดและมีการดูแล บำรุงรักษาอยู่ตลอดเวลาที่เปิดดำเนินการ รวมถึงมีการเลือกใช้สีหลังคาและตัวอาคารเป็นสี Earth Tone ซึ่งมีความกลมกลืนกับสภาพแวดล้อมโดยรอบ จึงสามารถช่วยลดผลกระทบด้านทัศนียภาพของผู้ที่สัญจรไปมา</p>	<p>-</p>	<p>รูปภาพที่ 2.1 พื้นที่สีเขียวภายในโครงการ</p> <p>รูปภาพที่ 2.2 สีของตัวอาคาร</p> <p>รูปภาพที่ 2.26 งานดูแลสวน</p>

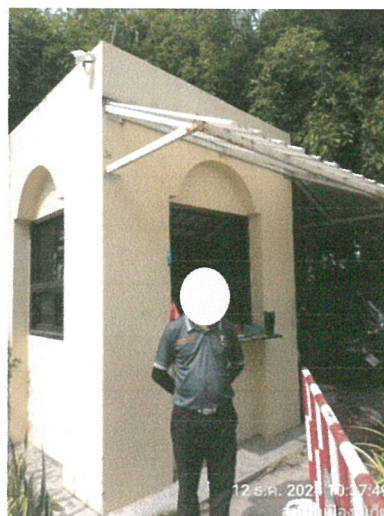
3.5 การคมนาคม และการขนส่ง (1) จัดให้มีระบบการจราจรที่มีความปลอดภัย โดยการติดตั้ง สัญลักษณ์จราจรบริเวณทางเข้า-ออก และที่จอดรถภายในโครงการ (2) จัดให้มีที่จอดรถของโครงการให้เพียงพอตามกฎกระทรวง ฉบับที่ 7 (พ.ศ. 2517) ออกตามความในพระราชบัญญัติ ควบคุมการก่อสร้างอาคาร พ.ศ. 2479 (3) ห้ามประกอบกิจการใดๆ รวมทั้งการก่อสร้างในที่จัดไว้ใช้เป็นที่จอดรถยนต์ อันจะทำให้พื้นที่จอดรถลดลงจากที่เสนอไว้ใน รายงานฯ (4) จัดให้มีเจ้าหน้าที่ หรือยามคอยอำนวยความสะดวก และ จัดระบบการจราจรบริเวณทางเข้า-ออกพื้นที่โครงการ	<ul style="list-style-type: none"> - โครงการมีสัญลักษณ์แสดงทิศทางเดินรถภายในโครงการ ซึ่งสามารถมองเห็นได้อย่างชัดเจน และอยู่ในระยะทางที่จะชะลอรถได้ทันก่อนเข้าสู่โครงการได้อย่างปลอดภัย - โครงการจัดให้มีพื้นที่จอดรถสำหรับผู้เข้าพักอาศัย ประมาณ 24 คัน โดยแบ่งเป็นที่จอดรถยนต์ 9 คัน ที่จอดรถจักรยานยนต์ 15 คัน ซึ่งเพียงพอต่อความต้องการของผู้ที่เข้ามาพักอาศัยภายในโครงการ - ปัจจุบันโครงการไม่มีการดำเนินกิจกรรมใดๆ บริเวณพื้นที่สำหรับจอดรถอันจะทำให้พื้นที่จอดรถลดลงจากที่เสนอไว้ในมาตรการ - โครงการมีเจ้าหน้าที่รักษาความปลอดภัยคอยอำนวยความสะดวกและจัดระบบการจราจรบริเวณทางเข้า-ออก และพื้นที่สำหรับจอดรถภายในโครงการ ตลอด 24 ชั่วโมง 	-	รูปภาพที่ 2.6 ป้ายโครงการ รูปภาพที่ 2.7 ป้ายแสดงทิศทางเดินรถภายในโครงการ รูปภาพที่ 2.4 พื้นที่สำหรับจอดรถ รูปภาพที่ 2.4 พื้นที่สำหรับจอดรถ รูปภาพที่ 2.3 เจ้าหน้าที่รักษาความปลอดภัย

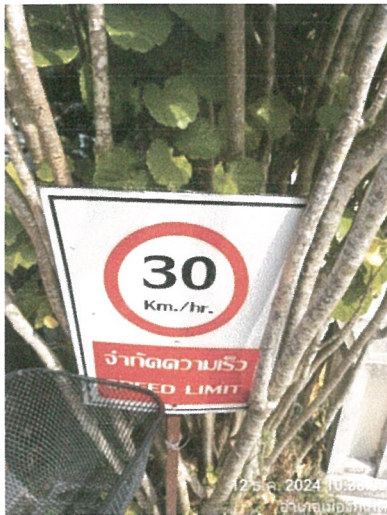
1.3 คุณภาพอากาศ - ไม่มีมาตรการกำหนด	- ไม่มีมาตรการกำหนด	-	-
1.4 เสียงและความสั่นสะเทือน (1) จำกัดความเร็วของรถ ขณะแล่นเข้า-ออกพื้นที่โครงการ ให้มีความเร็วไม่เกิน 30 กิโลเมตร/ชั่วโมง	- โครงการมีการติดตั้งป้ายจำกัดความเร็วไม่เกิน 30 กม./ชม. ไว้ภายในบริเวณพื้นที่โครงการ ซึ่งสามารถมองเห็นได้ชัดเจน เพื่อควบคุมความเร็วของรถภายในโครงการ	-	รูปภาพที่ 2.5 ป้ายจำกัดความเร็ว

1.3 คุณภาพอากาศ - ไม่มีมาตรการกำหนด	- ไม่มีมาตรการกำหนด	-	-
1.4 เสียงและกลิ่น (1) จำกัดความเร็วของรถ ขณะแล่นเข้า-ออกพื้นที่โครงการ ให้มีความเร็วไม่เกิน 30 กิโลเมตร/ชั่วโมง	- โครงการมีการติดตั้งป้ายจำกัดความเร็วไม่เกิน 30 กม./ ชม. ไว้ภายในบริเวณพื้นที่โครงการ ซึ่งสามารถมองเห็นได้ ชัดเจน เพื่อควบคุมความเร็วของรถภายในโครงการ	-	รูปภาพที่ 2.5 ป้ายจำกัดความเร็ว

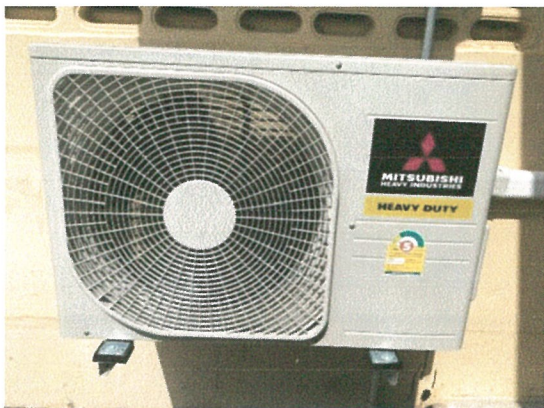
รูปภาพที่ 2.9 แอร์ประหยัดไฟเบอร์ 5

มาตรการป้องกันและแก้ไขผลกระทบสิ่งแวดล้อม	ผลการปฏิบัติตามมาตรการป้องกันและแก้ไขผลกระทบสิ่งแวดล้อม ช่วงดำเนินการ	ปัญหา อุปสรรค ที่ไม่สามารถปฏิบัติ ตามมาตรการและแนวทางแก้ไข	อ้างอิง
<p>3. คุณค่าการใช้ประโยชน์ของมนุษย์</p> <p>3.1 การใช้น้ำ</p> <p>(1) รมรณงค์ให้มีการใช้น้ำอย่างประหยัด</p> <p>(2) ตรวจสอบดูแลระบบจ่ายน้ำและระบบเส้นท่อให้อยู่ในสภาพดี อยู่เสมอ</p>	<ul style="list-style-type: none"> - โครงการมีการติดตั้งป้ายรณรงค์ประหยัดน้ำ ไว้บริเวณพื้นที่ใช้งานในส่วนกลาง ซึ่งสามารถมองเห็นได้ชัดเจน - โครงการมอบหมายให้แผนกช่าง เป็นผู้ตรวจสอบระบบจ่ายน้ำและระบบเส้นท่อให้อยู่ในสภาพดี พร้อมใช้งาน รวมถึงสุขภัณฑ์ต่างๆ ที่ใช้ภายในโครงการ หากชำรุดจะดำเนินการซ่อมแซมหรือเปลี่ยนใหม่ทันที 	<p>-</p> <p>-</p>	<p>เอกสารแนบที่ 7 รายงานการใช้น้ำภายในโครงการ</p> <p>รูปภาพที่ 2.11 ป้ายรณรงค์ประหยัดน้ำ</p> <p>เอกสารแนบที่ 6 บันทึกการตรวจสอบการทำงานของระบบต่างๆ ภายในโครงการ</p>
<p>3.2 การใช้ไฟฟ้า</p> <p>(1) จัดให้มีและติดตั้งระบบไฟฟ้าตามที่เสนอในรายละเอียดโครงการทุกประการ</p> <p>(2) รมรณงค์ให้ผู้พักอาศัยใช้ไฟฟ้าอย่างประหยัด</p> <p>(3) ติดตั้งอุปกรณ์เดินสายไฟฟ้า รวมถึงสายสัญญาณทางไฟฟ้าสื่อสารต่างๆ และอุปกรณ์ไฟฟ้าต่างๆ ให้เป็นไปด้วยความเรียบร้อย และถูกต้องตามมาตรฐานการไฟฟ้าส่วนภูมิภาค</p> <p>(4) การใช้ไฟฟ้าของระบบสาธารณูปโภคให้เลือกใช้ผลิตภัณฑ์ไฟฟ้าชนิดประหยัดพลังงานและอายุการใช้งานยาวนาน</p> <p>(5) ตรวจสอบดูแลอุปกรณ์และสายไฟฟ้าให้อยู่ในสภาพดีอยู่เสมอ</p>	<ul style="list-style-type: none"> - โครงการมีการติดตั้งระบบไฟฟ้าตามที่มาตรการกำหนด และมีช่างคอยดำเนินการตรวจสอบให้อยู่ในสภาพที่พร้อมใช้งาน อยู่ตลอดระยะเวลาที่เปิดดำเนินการ - โครงการมีการติดตั้งป้ายรณรงค์ประหยัดไฟฟ้า ไว้บริเวณพื้นที่ใช้งานในส่วนกลาง ซึ่งสามารถมองเห็นได้ชัดเจน - โครงการมีการติดตั้งระบบสายไฟ สายสัญญาณสื่อสารต่างๆ และอุปกรณ์ไฟฟ้าตามที่มาตรการกำหนด และมีช่างคอยดำเนินการตรวจสอบให้อยู่ในสภาพที่พร้อมไม่ใช้ - โครงการมีการเลือกใช้อุปกรณ์ไฟฟ้าเป็นแบบประหยัดพลังงาน และมีประสิทธิภาพสูงสุดและมีช่างคอยดำเนินการตรวจสอบระบบไฟฟ้าให้มีสภาพที่พร้อมใช้งาน 	<p>-</p> <p>-</p> <p>-</p>	<p>เอกสารแนบที่ 6 บันทึกการตรวจสอบการทำงานของระบบต่างๆ ภายในโครงการ</p> <p>รูปภาพที่ 2.8 ป้ายรณรงค์ประหยัดไฟฟ้า</p> <p>เอกสารแนบที่ 6 บันทึกการตรวจสอบการทำงานของระบบต่างๆ ภายในโครงการ</p> <p>รูปภาพที่ 2.9 แอร์ประหยัดไฟเบอร์ 5</p> <p>รูปภาพที่ 2.10 หลอดไฟ LED</p>

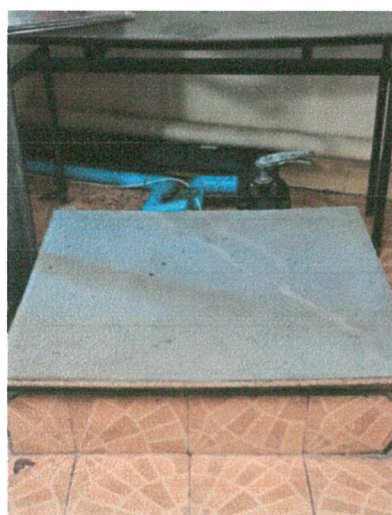
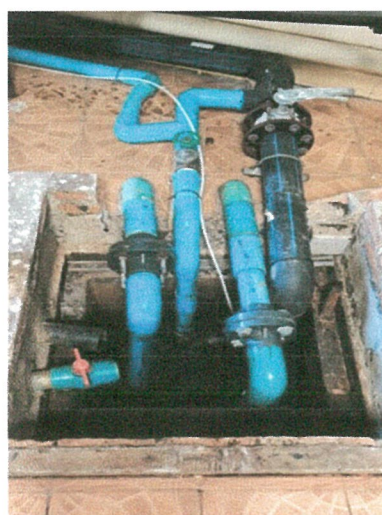
รูปภาพที่ 2.12 บ่อหน่วยน้ำ

มาตรการป้องกันและแก้ไขผลกระทบสิ่งแวดล้อม	ผลการปฏิบัติตามมาตรการป้องกันและแก้ไขผลกระทบสิ่งแวดล้อม ช่วงดำเนินการ	ปัญหา อุปสรรค ที่ไม่สามารถปฏิบัติ ตามมาตรการและแนวทางแก้ไข	อ้างอิง
<p>3.4 การระบายน้ำและการป้องกันน้ำท่วม</p> <p>(1) รมแรงค์ให้มีการใช้น้ำภายในโครงการอย่างประหยัด เพื่อลด ปริมาณน้ำทิ้งที่ระบายลงสู่ร่องระบายน้ำสาธารณะ</p> <p>(2) จัดให้มีบ่อน้ำที่ปริมาตรกักเก็บอย่างน้อย 306.58 ลูกบาศก์เมตร เพื่อให้สามารถกักเก็บน้ำในช่วงเวลา 3 ชั่วโมง ได้อย่างเพียงพอ ก่อนควบคุมอัตราการระบายน้ำออกไม่ให้ เกินอัตราการระบายน้ำเดิม (0.026 ลูกบาศก์เมตร/วินาที)</p> <p>(3) จัดให้มีการดูแล บำรุงรักษาระบบระบายน้ำและบ่อน้ำ รวมทั้งอุปกรณ์ต่างๆ ให้มีสภาพที่อยู่ตลอดเวลา</p>	<p>ผลการปฏิบัติตามมาตรการป้องกันและแก้ไขผลกระทบสิ่งแวดล้อม ช่วงดำเนินการ</p> <ul style="list-style-type: none"> - โครงการมีการติดตั้งป้ายรณรงค์ประหยัดน้ำ ไว้บริเวณ พื้นที่ใช้งานในส่วนกลางและในห้องทุกห้อง ซึ่งสามารถมองเห็นได้ชัดเจน - โครงการมีการติดตั้งบ่อน้ำของโครงการ ตามที่ มาตรการกำหนด ซึ่งสามารถกักเก็บน้ำได้สูงสุด 3 ชั่วโมง และโครงการมีการควบคุมอัตราการไหลของน้ำไม่ให้มีค่า อัตราการระบายมากกว่าก่อนการพัฒนา - โครงการมีช่างคอยตรวจสอบดูแลระบบระบายน้ำของ โครงการ โดยเฉพาะช่วงฤดูฝน หากพบว่าชำรุดจะ ดำเนินการแก้ไขทันที 	<p>-</p> <p>-</p> <p>-</p>	<p>เอกสารแนบที่ 7 รายงานการใช้น้ำภายในโครงการ รูปภาพที่ 2.11 ป้ายรณรงค์ ประหยัดน้ำ</p> <p>รูปภาพที่ 2.12 บ่อน้ำ</p> <p>รูปภาพที่ 2.23 การดูแลและ ตรวจสอบระบบระบายน้ำ/เส้นท่อ</p>

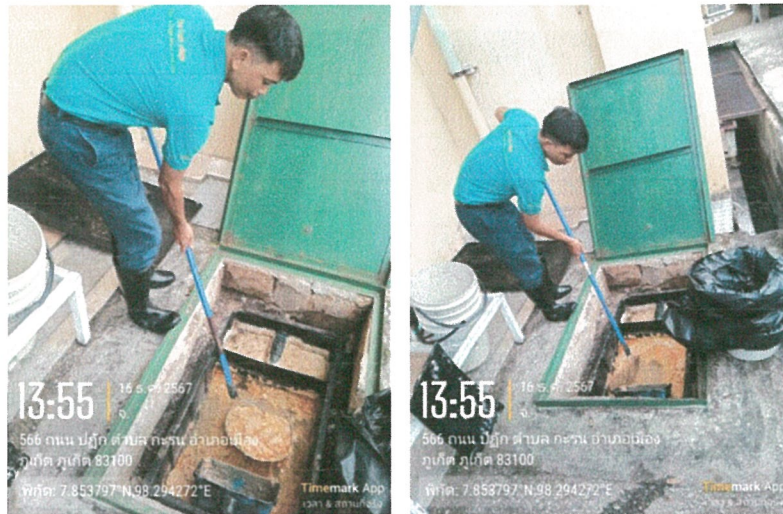
รูปภาพที่ 2.13 การตักกากไขมัน

มาตรการป้องกันและแก้ไขผลกระทบสิ่งแวดล้อม	ผลการปฏิบัติตามมาตรการป้องกันและแก้ไขผลกระทบสิ่งแวดล้อม ช่วงดำเนินการ	ปัญหา อุปสรรค ที่ไม่สามารถปฏิบัติ ตามมาตรการและแนวทางแก้ไข	อ้างอิง
<p>1.5 ทรัพยากรน้ำ (ต่อ)</p> <p>(5) จัดให้มีการสูบน้ำตะกอนในระบบบำบัดน้ำเสียไปกำจัดอย่างสม่ำเสมอ เพื่อรักษาประสิทธิภาพของระบบ ดังนี้</p> <ul style="list-style-type: none"> - ถึงกระยะของระบบบำบัดน้ำเสียขั้นต้น ทุกๆ 2 ปี/ครั้ง - บ่อเก็บตะกอนของระบบบำบัดน้ำเสียรวมทุกๆ 4 เดือน/ครั้ง 	<ul style="list-style-type: none"> - โครงการมีช่างคอยดำเนินการตรวจสอบปริมาณของเกรอะ และตะกอน หากมีปริมาณมากจะดำเนินการติดท่อสูบล้างสิ่งปฏิกูลเข้ามาดำเนินการโดยทันที โดยในรอบเดือนรอบเดือนกรกฎาคม - ธันวาคม 2567 ทางโครงการได้ดำเนินการสูบล้างตะกอนแล้ว 	-	เอกสารแนบที่ 9 ใบเสร็จสูบล้างสิ่งปฏิกูลและไขมัน
<p>(6) จัดให้มีการกำจัดกากไขมันออกจากบ่อดักไขมัน (Grease Trap) ทุกวัน โดยดักกากไขมันใส่ถุงดำมัดปากถุงให้แน่นสนิท ก่อนทิ้งรวมกับขยะเปียก</p>	<ul style="list-style-type: none"> - โครงการมีเจ้าหน้าที่คอยดำเนินการตรวจสอบปริมาณของไขมันจากบ่อดักไขมัน (Grease Trap) ทุกวัน หากมีปริมาณมากจะทำการดักกากไขมันโดยทันที 	-	รูปภาพที่ 2.13 การดักกากไขมัน

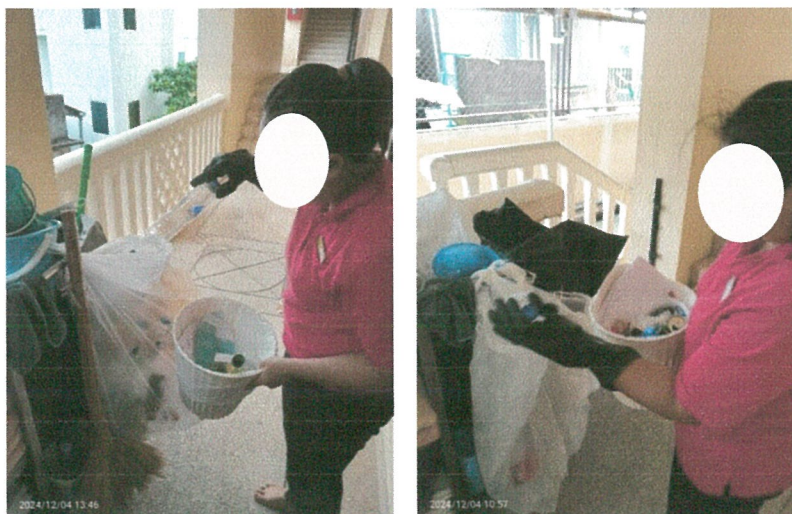
รูปภาพที่ 2.15 การเก็บขยะมูลฝอยจากส่วนต่างๆ ภายในโครงการ

มาตรการป้องกันและแก้ไขผลกระทบสิ่งแวดล้อม	ผลการปฏิบัติตามมาตรการป้องกันและแก้ไขผลกระทบสิ่งแวดล้อม ช่วงดำเนินการ	ปัญหา อุปสรรค ที่ไม่สามารถปฏิบัติ ตามมาตรการและแนวทางแก้ไข	อ้างอิง
<p>3.3 การจัดการขยะ</p> <p>(1) จัดให้มีถังขยะไว้ในแต่ละส่วนภายในโครงการ แยกเป็น ถังขยะเปียกและถังขยะแห้ง ดังนี้</p> <p><u>อาคารพักอาศัย</u></p> <ul style="list-style-type: none"> - ห้องพัก จัดให้มีถังขยะขนาด 5 ลิตร จำนวน 2 ถัง/ห้อง แยกเป็นถังขยะเปียก 1 ถัง และถังขยะแห้ง 1 ถัง - ห้องครัว จัดให้มีถังขยะขนาด 100 ลิตร จำนวน 2 ถัง แยกเป็นถังขยะเปียก 1 ถัง และถังขยะแห้ง 1 ถัง - ห้องซาวน้า จัดให้มีถังขยะขนาด 50 ลิตร จำนวน 1 ถัง/ห้อง - ห้องอาหาร จัดให้มีถังขยะขนาด 100 ลิตร จำนวน 4 ถัง แยกเป็นถังขยะเปียก 2 ถัง และถังขยะแห้ง 2 ถัง <p><u>อาคารต้อนรับ</u></p> <ul style="list-style-type: none"> - ห้องสำนักงาน จัดให้มีถังขยะขนาด 50 ลิตร จำนวน 2 ถัง แยกเป็นถังขยะเปียกและถังขยะแห้งอย่างละ 1 ถัง - ร้าน Minimart จัดให้มีถังขยะขนาด 50 ลิตร จำนวน 2 ถัง แยกเป็นถังขยะเปียกและถังขยะแห้งอย่างละ 1 ถัง - Pub และ Beer Garden จัดให้มีถังขยะขนาด 50 ลิตร จำนวน 2 ถัง แยกเป็นถังขยะเปียกและถังขยะแห้งอย่างละ 1 ถัง 	<p>- โครงการมีการจัดเตรียมถังรองรับขยะมูลฝอย วางกระจายไว้ตามจุดต่างๆ ภายในโครงการ ตามที่มาตรการกำหนด ในบริเวณห้องพัก, ห้องครัว, ห้องอาหารและห้องสำนักงาน ในส่วนของห้องซาวน้า Minimart Pub และ Beer Garden ปัจจุบันโครงการไม่ได้เปิดดำเนินการแล้ว โดยแม่บ้านจะเป็นผู้รวบรวมขยะมูลฝอยจากส่วนต่างๆ ภายในโครงการบรรจุลงถุงดำ พร้อมมัดปากถุงให้เรียบร้อยก่อนนำไปพักรวมไว้ยังห้องพักรวมของโครงการ</p> <p>- โครงการมีการจัดเตรียมถังรองรับขยะมูลฝอย วางกระจายไว้ตามจุดต่างๆ ภายในโครงการ ตามที่มาตรการกำหนด ในบริเวณห้องพัก, ห้องครัว, ห้องอาหารและห้องสำนักงาน ในส่วนของห้องซาวน้า Minimart Pub และ Beer Garden ปัจจุบันโครงการไม่ได้เปิดดำเนินการแล้ว โดยแม่บ้านจะเป็นผู้รวบรวมขยะมูลฝอยจากส่วนต่างๆ ภายในโครงการบรรจุลงถุงดำ พร้อมมัดปากถุงให้เรียบร้อยก่อนนำไปพักรวมไว้ยังห้องพักรวมของโครงการ</p>	-	<p>รูปภาพที่ 2.16 ถังขยะภายในโครงการ</p> <p>รูปภาพที่ 2.15 การเก็บขยะมูลฝอยจากส่วนต่างๆ ภายในโครงการ</p>

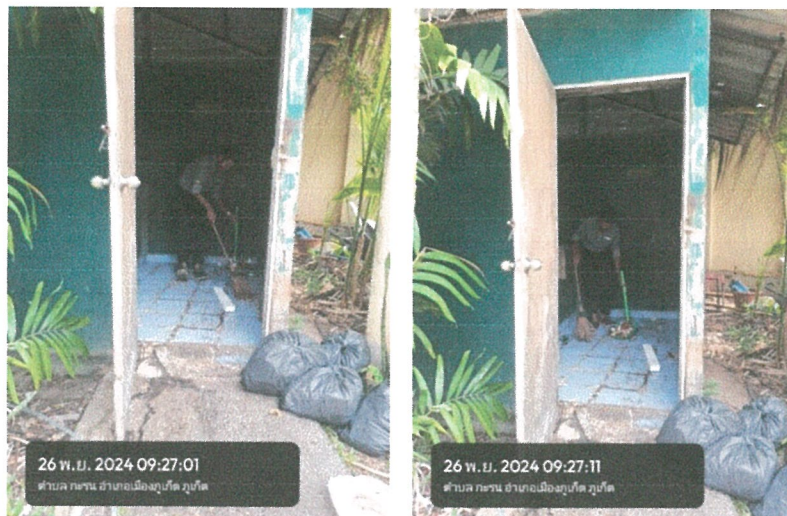
มาตรการป้องกันและแก้ไขผลกระทบสิ่งแวดล้อม	ผลการปฏิบัติตามมาตรการป้องกันและแก้ไขผลกระทบสิ่งแวดล้อม ช่วงดำเนินการ	ปัญหา อุปสรรค ที่ไม่สามารถปฏิบัติตามมาตรการและแนวทางแก้ไข	อ้างอิง
<p>3.3 การจัดการขยะ (ต่อ)</p> <p>(2) จัดให้มีพนักงานเก็บขยะจากถังขยะในแต่ละส่วนไปเก็บรวบรวมไว้ยังห้องขยะรวมทุกวัน</p> <p>(3) จัดให้มีห้องพักขยะรวม จำนวน 2 ห้อง บริเวณชั้นล่างอาคาร โดยแบ่งเป็นห้องพักขยะเปียกและห้องพักขยะแห้ง</p> <p>(4) ตรวจสอบไม่ให้มีขยะตกค้างภายในโครงการ หากมีขยะตกค้างภายในโครงการให้รีบแจ้งให้ทางเทศบาลตำบลกระนวน เข้ามาทำการเก็บขนนำไปกำจัดทันที</p> <p>(5) ตรวจสอบถังขยะและห้องพักขยะไม่ให้มีสภาพดีอยู่เสมอ ถ้ามีการผูกมัด หรือชำรุดต้องรีบดำเนินการแก้ไขทันที</p> <p>(6) จัดให้มีพนักงานทำความสะอาดที่พักขยะรวมทุกครั้งที่หลังจากการเก็บขยะของเทศบาลตำบลกระนวน</p>	<p>โครงการได้มีการมอบหมายให้แม่บ้านรวบรวมมูลฝอยจากส่วนต่างๆภายในโครงการ ไปยังห้องพักมูลฝอยรวมทุกวัน</p> <p>ห้องพักขยะรวมของโครงการ ตั้งอยู่ในบริเวณด้านหน้าโครงการ ติดกับป้อมยาม ริมถนนสาธารณะประโยชน์จำนวน 2 ห้อง โดยเป็นห้องพักขยะเปียกและแห้งอย่างละ 1 ห้อง แต่ละห้องมีประตูปิดมิดชิด</p> <p>โครงการมีแม่บ้านคอยตรวจสอบปริมาณมูลฝอยทั้งหมดภายในโครงการ และได้ประสานงานกับเทศบาลตำบลกระนวน ให้เข้ามาดำเนินการเก็บขนมูลฝอยทุกวัน แต่ในช่วงที่เทศบาลตำบลกระนวนไม่สามารถเข้ามาดำเนินการได้ โครงการจะจัดจ้างรถเก็บขนมูลฝอยของภาคเอกชนให้เข้ามาดำเนินการแทน</p> <p>โครงการมีแม่บ้านของโครงการดำเนินการตรวจสอบความเรียบร้อยของห้องพักขยะรวม สภาพของถังขยะ หากพบชำรุดเสียหายจะดำเนินการซ่อมแซมหรือเปลี่ยนใหม่ทันที รวมทั้งดำเนินการคัดแยกมูลฝอย และทำความสะอาด ถึงรองรับมูลฝอย ห้องพักขยะรวม ทุกครั้งหลังจากการขนถ่ายขยะ เพื่อป้องกันกลิ่นรบกวน</p>	<p>-</p> <p>-</p> <p>-</p> <p>-</p>	<p>รูปภาพที่ 2.15 การเก็บขนมูลฝอยจากส่วนต่างๆ ภายในโครงการ</p> <p>รูปภาพที่ 2.14 ห้องพักขยะรวม</p> <p>เอกสารแนบที่ 8 ใบเสร็จมูลฝอย</p> <p>รูปภาพที่ 2.17 การล้างทำความสะอาดห้องพักขยะรวม</p>

3.2 การใช้ไฟฟ้า - ไม่มีมาตรการกำหนด	- ไม่มีมาตรการกำหนด	-	-
3.3 การจัดการขยะ (1) ตรวจสอบถังขยะและห้องพักขยะรวมให้มีสภาพดีอยู่เสมอ ถ้ามีการรื้อถอน หรือชำรุดต้องรีบดำเนินการแก้ไขทันที	- โครงการมีแม่บ้านของโครงการดำเนินการตรวจสอบความเรียบร้อยของห้องพักขยะรวม สภาพของถังขยะ หากพบชำรุดเสียหายจะดำเนินการซ่อมแซมหรือเปลี่ยนใหม่ทันที รวมทั้งดำเนินการคัดแยกมูลฝอย และทำความสะอาด ถึงรองรับมูลฝอย ห้องพักขยะรวม ทุกครั้งหลังจากการมาเก็บขยะ เพื่อป้องกันกลิ่นรบกวน	-	รูปภาพที่ 2.17 การล้างทำความสะอาดห้องพักขยะรวม รูปภาพที่ 2.25 การขนย้ายมูลฝอย

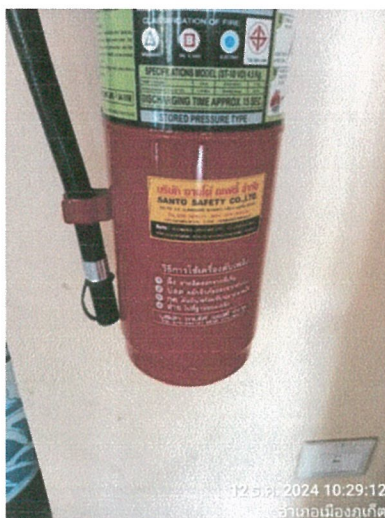
รูปภาพที่ 2.19 ป้ายแสดงวิธีการใช้งานอุปกรณ์ดับเพลิง

มาตรการป้องกันและแก้ไขผลกระทบสิ่งแวดล้อม	ผลการปฏิบัติตามมาตรการป้องกันและแก้ไขผลกระทบสิ่งแวดล้อม ช่วงดำเนินการ	ปัญหา อุปสรรค ที่ไม่สามารถปฏิบัติ ตามมาตรการและแนวทางแก้ไข	อ้างอิง
<p>4. คุณค่าคุณภาพชีวิต</p> <p>4.1 อาชีวอนามัยและความปลอดภัย</p> <p>- ไม่มีมาตรการกำหนด</p>	- ไม่มีมาตรการกำหนด	-	-
<p>4.2 ความปลอดภัยสาธารณะ</p> <p>(1) จัดให้มีเวรยามรักษาความปลอดภัย และอำนวยความสะดวก บริเวณทางเข้า-ออกของโครงการ</p>	- โครงการมีเจ้าหน้าที่รักษาความปลอดภัยคอยอำนวยความสะดวกและจัดระบบการจราจรบริเวณทางเข้า-ออก และพื้นที่สำหรับจอดรถภายในโครงการ ตลอด 24 ชั่วโมง	-	รูปภาพที่ 2.3 เจ้าหน้าที่รักษาความปลอดภัย
<p>4.3 การป้องกันอัคคีภัย</p> <p>(1) จัดให้มีและติดตั้งระบบป้องกันอัคคีภัย และระบบระบายอากาศตามที่ได้ระบุไว้ในรายละเอียดโครงการ ซึ่งเป็นไปตามกฎกระทรวงฉบับที่ 39 (พ.ศ. 2537) และฉบับที่ 47 (พ.ศ. 2540) ออกตามความในพระราชบัญญัติควบคุมอาคาร พ.ศ. 2522</p> <p>(2) จัดให้มีการตรวจสอบระบบป้องกันอัคคีภัยทุกๆ 6 เดือน/ครั้ง เพื่อให้สามารถใช้งานได้อยู่เสมอ หากพบว่ามีการเสียหาย หรือใช้การไม่ได้ให้รีบดำเนินการแก้ไขทันที</p> <p>(3) ติดป้ายแนะนำการใช้อุปกรณ์แต่ละชนิดไว้ในบริเวณที่อุปกรณ์นั้นติดตั้งอยู่ เพื่อให้ผู้ที่อยู่ใกล้จุดเกิดเหตุสามารถใช้ได้ทันที</p>	<p>- โครงการมีการติดตั้งระบบป้องกันและแจ้งเตือนอัคคีภัยภายในโครงการ ตามที่มาตรการกำหนด</p> <p>- โครงการมีการตรวจสอบประสิทธิภาพการทำงานของระบบป้องกันและระงับอัคคีภัย โดยดำเนินการ ทดเตือนเพื่อให้สามารถทำงานได้อย่างเต็มประสิทธิภาพ หากพบชำรุดเสียหายจะดำเนินการซ่อมแซมหรือเปลี่ยนใหม่ทันที</p> <p>- โครงการมีการติดตั้งป้ายแสดงวิธีการใช้งานอุปกรณ์ดับเพลิงไว้บริเวณจุดติดตั้งอุปกรณ์ทุกจุด ซึ่งสามารถมองเห็นได้ชัดเจน</p>	-	<p>รูปภาพที่ 2.18 อุปกรณ์ป้องกันและแจ้งเตือนอัคคีภัย</p> <p>เอกสารแนบที่ 5 รายงานการตรวจสอบอุปกรณ์ป้องกันและแจ้งเตือนอัคคีภัย</p> <p>รูปภาพที่ 2.21 การตรวจสอบอุปกรณ์ป้องกันและแจ้งเตือนอัคคีภัย</p> <p>รูปภาพที่ 2.19 ป้าย แสดงวิธีการใช้อุปกรณ์ดับเพลิง</p>

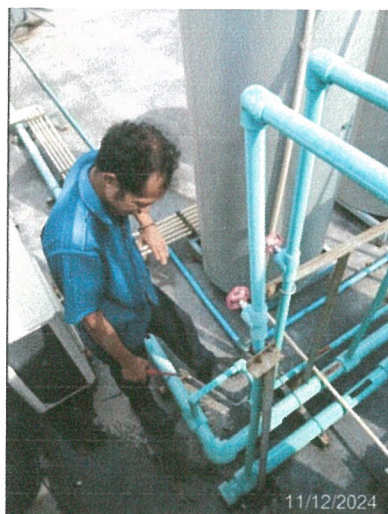
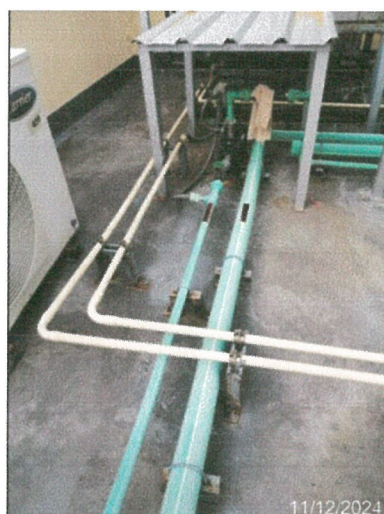
2. ทรัพยากรชีวภาพ - ไม่มีมาตรการกำหนด	- ไม่มีมาตรการกำหนด	-	-
3. คุณค่าการใช้ประโยชน์ของมนุษย์ 3.1 การใช้น้ำ (1) ตรวจสอบการทำงานของระบบท่อจ่ายน้ำ หากพบเหตุบกพร่องต้องดำเนินการแก้ไขทันที	- โครงการมอบหมายให้แผนกช่าง เป็นผู้ตรวจสอบระบบจ่ายน้ำและระบบเส้นท่อให้อยู่ในสภาพดี พร้อมใช้งาน รวมถึงสุขภัณฑ์ต่างๆ ที่ใช้ภายในโครงการ หากชำรุดจะดำเนินการซ่อมแซมหรือเปลี่ยนใหม่ทันที	-	เอกสารแนบที่ 6 บันทึกการตรวจสอบการทำงานของระบบต่างๆ ภายในโครงการ รูปภาพที่ 2.23 การดูแลและตรวจสอบระบบจ่ายน้ำ/เส้นท่อ

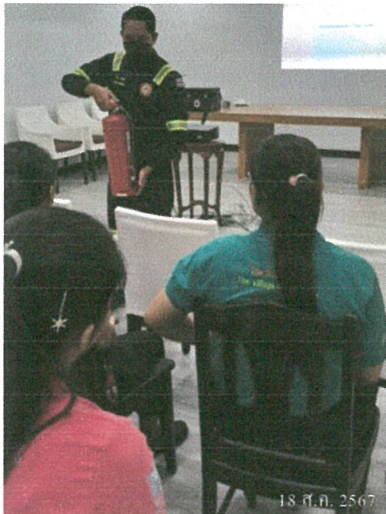
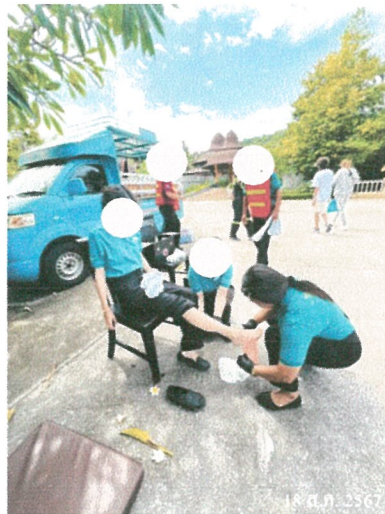
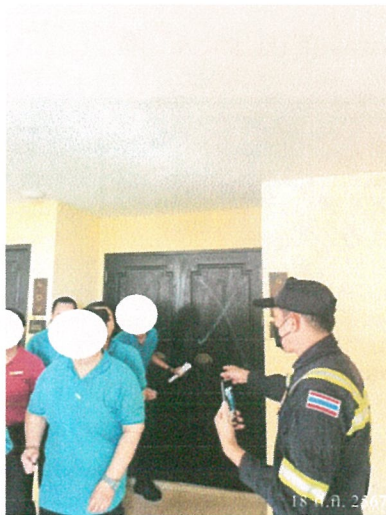
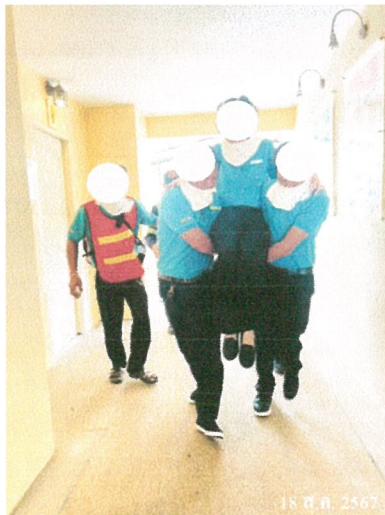
มาตรการป้องกันและแก้ไขผลกระทบสิ่งแวดล้อม	ผลการปฏิบัติตามมาตรการป้องกันและแก้ไขผลกระทบสิ่งแวดล้อม ช่วงดำเนินการ	ปัญหา อุปสรรค ที่ไม่สามารถปฏิบัติ ตามมาตรการและแนวทางแก้ไข	อ้างอิง
<p>4.3 การป้องกันอัคคีภัย (ต่อ)</p> <p>(4) จัดให้มีการติดตั้งแบบแปลน แผนผังตำแหน่งที่ติดตั้งอุปกรณ์ดับเพลิงต่างๆ ในตำแหน่งที่เห็นชัดในแต่ละชั้นอาคาร</p> <p>(5) จัดให้มีการอบรมวิธีการใช้อุปกรณ์ของระบบป้องกันอัคคีภัย และฝึกอบรมเรื่องการซ้อมอพยพย้ายคน เมื่อเกิดเพลิงไหม้แก่เจ้าหน้าที่ของโครงการ ทุกๆ 1 ปี/ครั้ง เพื่อให้สามารถใช้งานได้ทันที</p>	<p>- โครงการมีการติดตั้งแบบแปลน แผนผังตำแหน่งที่ติดตั้งอุปกรณ์ดับเพลิงต่างๆ ภายในโครงการ ไว้บริเวณประตูห้องพักซึ่งสามารถมองเห็นได้ชัดเจน</p> <p>- โครงการมีการจัดอบรมวิธีการใช้อุปกรณ์ของระบบป้องกันอัคคีภัย และฝึกอบรมเรื่องการซ้อมอพยพย้ายคน เมื่อเกิดเพลิงไหม้แก่เจ้าหน้าที่ของโครงการ ทุกๆ 1 ปี/ครั้ง ในรอบเดือนกรกฎาคม - ธันวาคม 2567 โครงการได้ดำเนินการซ้อมฯ เมื่อวันที่ 18 สิงหาคม 2567</p>	<p>-</p> <p>-</p>	<p>รูปภาพที่ 2.20 แผนผังตำแหน่งที่ติดตั้งอุปกรณ์ดับเพลิงต่างๆ</p> <p>รูปภาพที่ 2.27 การฝึกอบรมอัคคีภัย เอกสารแนบที่ 10 รายงานการฝึกอบรมอัคคีภัย</p>

4.2 ความปลอดภัยสาธารณะ - ไม่มีมาตรการกำหนด	- ไม่มีมาตรการกำหนด	-	-
4.3 การป้องกันอัคคีภัย (1) จัดให้มีการอบรมวิธีการใช้อุปกรณ์ของระบบ ป้องกันอัคคีภัย และฝึกอบรมเรื่องการซ่อมอพยพย้ายคน เมื่อเกิดเพลิงไหม้แก่เจ้าหน้าที่ของโครงการ ทุกๆ 1 ปี/ครั้ง	- โครงการมีการจัดอบรมวิธีการใช้อุปกรณ์ของระบบ ป้องกันอัคคีภัย และฝึกอบรมเรื่องการซ่อมอพยพย้ายคน เมื่อเกิดเพลิงไหม้แก่เจ้าหน้าที่ของโครงการ ทุกๆ 1 ปี/ ครั้ง ในรอบเดือนกรกฎาคม - ธันวาคม 2567 โครงการได้ดำเนินการซ่อมฯ โครงการได้ดำเนินการซ่อมฯ เมื่อวันที่ 18 สิงหาคม 2567	-	รูปภาพที่ 2.27 การฝึกอบรมอัคคีภัย เอกสารแนบที่ 10 รายงานการฝึกอบรมอัคคีภัย
