บทที่ 2

ผลการดำเนินการตามมาตรการป้องกันและแก้ไขผลกระทบสิ่งแวดล้อมของโครงการในระยะดำเนินการ

โครงการ ศุภลัย ปาร์ค @ ดาวน์ทาวน์ ภูเก็ต

ระยะดำเนินการ ระหว่างเดือนกรกฎาคม - ธันวาคม 2567

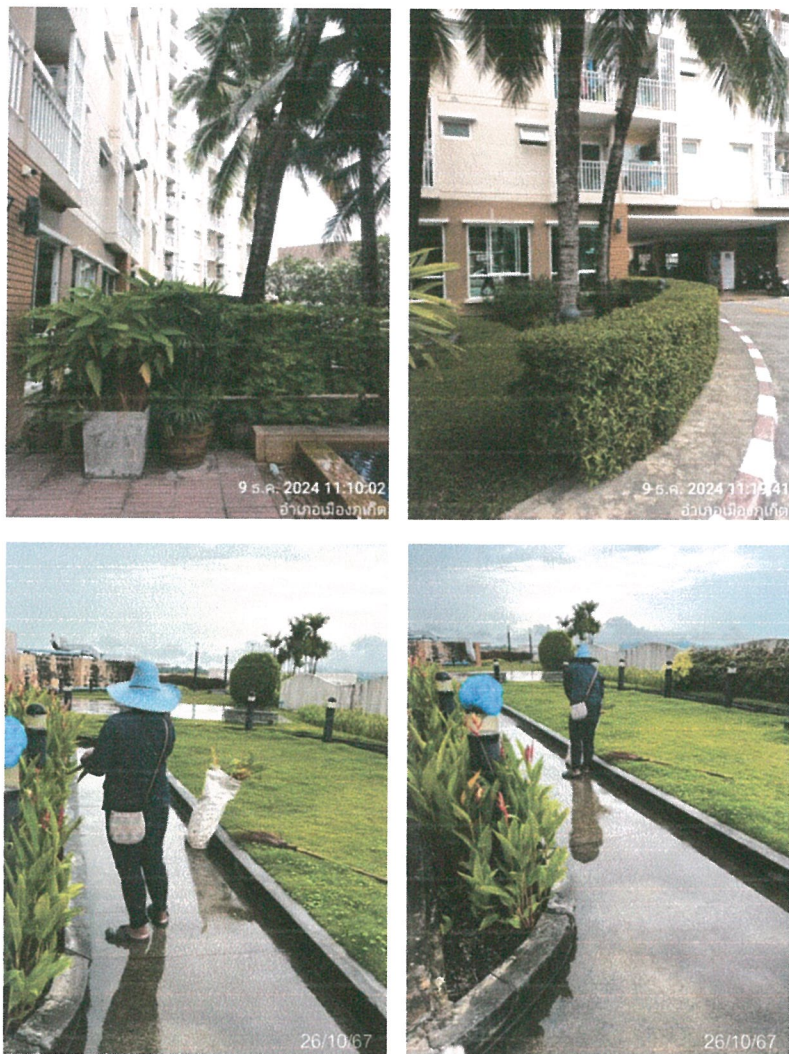
1. ทรัพยากรกายภาพ <div>1.3. สภาพภูมิประเทศ</div> <div>- ไม่ได้กำหนดมาตรการไว้</div>	<div>- ไม่ได้กำหนดมาตรการไว้</div>	-	-
1.3. ทรัพยากรดินและการเกิดดินถล่ม <div>(1) จัดพื้นที่สีเขียวประมาณร้อยละ 35.55 ของพื้นที่โครงการ</div>	<div>- โครงการจัดให้มีพื้นที่สีเขียวโดยรอบพื้นที่โครงการ พร้อมทั้งจัดให้มีคนสวนดูแลรักษา และเพิ่มพื้นที่สีเขียวของโครงการให้อยู่ในสภาพดี สวยงาม อยู่สม่ำเสมอ</div>	-	รูปภาพที่ 2.1 พื้นที่สีเขียวและงานดูแลสวน

<p>4.4. ทัศนียภาพและแหล่งท่องเที่ยว</p> <p>(1) ในการจัดพื้นที่สีเขียวให้มีการปลูกไม้ยืนต้นที่สอดคล้องกับสภาพพื้นที่ ในบริเวณพื้นที่ว่างและบริเวณโดยรอบของโครงการ</p> <p>(2) จัดให้มีพื้นที่สีเขียว 2,559.31 ตารางเมตร (ร้อยละ 35.55 ของโครงการ) และมีไม้ยืนต้น 945 ตารางเมตร</p> <p>(3) จัดให้มีเจ้าหน้าที่ดูแลรักษาพื้นที่สีเขียวให้มีสภาพน่าดูอยู่เสมอ เพื่อความสวยงามและความปลอดภัยของผู้พักอาศัย</p>	<ul style="list-style-type: none"> <li>- โครงการจัดให้มีพื้นที่สีเขียวโดยรอบพื้นที่โครงการ พร้อมทั้งมีคนสวนคอยดูแลรักษาพื้นที่สีเขียวให้อยู่ในสภาพที่ดีอยู่เสมอ</li> <li>- โครงการจัดให้มีพื้นที่สีเขียวโดยรอบพื้นที่โครงการ ตามที่กำหนดไว้ในมาตรการ พร้อมทั้งมีคนสวนคอยดูแลรักษาพื้นที่สีเขียวให้อยู่ในสภาพที่ดีอยู่เสมอ</li> </ul>	<p>-</p> <p>-</p>	<p>รูปภาพที่ 2.1 พื้นที่สีเขียวและงานดูแลสวน</p> <p>รูปภาพที่ 2.1 พื้นที่สีเขียวและงานดูแลสวน</p>

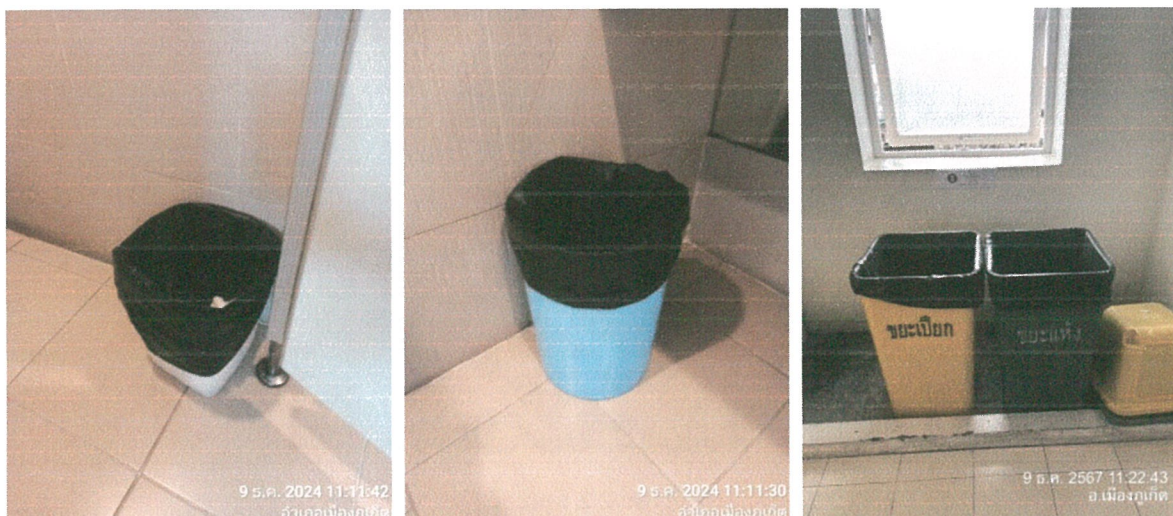
รูปภาพที่ 2.5 ถังขยะภายในโครงการ

มาตรการป้องกันและแก้ไขผลกระทบสิ่งแวดล้อม	ผลการปฏิบัติตามมาตรการป้องกันและแก้ไขผลกระทบสิ่งแวดล้อม ช่วงดำเนินการ	ปัญหา อุปสรรค ที่ไม่สามารถปฏิบัติ ตามมาตรการและแนวทางแก้ไข	อ้างอิง
<p>3.6. การจัดการมูลฝอย</p> <p>(1) ภายในห้องพักจัดให้มีถังรองรับมูลฝอยที่มีสภาพดีไว้ทุก ห้อง สำหรับพื้นที่ส่วนกลางต้องเตรียมถังรองรับมูลฝอย ขนาดเหมาะสมกับพื้นที่ และมีสภาพดีไม่แตกชำรุดวางไว้อย่างทั่วถึงและควรแยกเป็นถังมูลฝอยเปียก-แห้ง</p> <p>(2) จัดให้มีห้องพักขยะรวม แยกเป็นห้องพักขยะเปียกและขยะแห้ง ซึ่งสามารถรับขยะมูลฝอยของโครงการได้มากที่สุดประมาณ 3 วัน โดยจะมีรถเก็บขนขยะมูลฝอยจากเทศบาลนครภูเก็ตเข้ามาเก็บขนทุกวัน</p> <p>(3) กวาดขนให้พนักงานทำความสะอาดประจำโครงการ รวบรวมขยะมูลฝอยทั้งภายในห้องพักและโดยรอบอย่างน้อยวันละ 1 ครั้ง บรรจุลงในถุงขยะพร้อมมัดปากถุงให้เรียบร้อย ก่อนนำไปรวบรวมไว้ที่ห้องพักขยะรวมของโครงการ</p>	<ul style="list-style-type: none"> <li>- โครงการจัดให้มีถังรองรับมูลฝอยขนาดใหญ่ที่เหมาะสมกระจายโดยรอบพื้นที่โครงการ โดยแยกเป็นถังขยะเปียก-แห้ง ซึ่งถังมูลฝอยอยู่ในสภาพดี ไม่แตก หรือรั่วซึม</li> <li>- โครงการมีห้องพักมูลฝอยรวมโดยแยกประเภทขยะ คือ ขยะแห้ง และขยะเปียก ซึ่งสามารถรองรับขยะทั้งหมดภายในโครงการ โดยมีรถเก็บมูลฝอยจากเทศบาลนครภูเก็ตเข้ามาจัดเก็บ โดยแบ่งเก็บทั้งสิ้น 2 ช่วง คือช่วงเช้า เวลา 09.00 น. และช่วงเย็นเวลา 16.00 น. เป็นประจำทุกวัน</li> <li>- โครงการจัดให้พนักงานรวบรวมมูลฝอยภายในห้องพักมูลฝอยแต่ละชั้น อย่างน้อยวันละ 1 ครั้ง โดยบรรจุขยะลงในถุงขยะพร้อมมัดปากถุงให้มิดชิด ก่อนนำไปจัดเก็บไว้ที่ห้องพักขยะรวมของโครงการ</li> </ul>	<p>-</p> <p>-</p> <p>-</p>	<p>รูปภาพที่ 2.5 ถึงขยะภายในโครงการ</p> <p>รูปภาพที่ 2.6 ห้องพักขยะ เอกสารแนบที่ 6 ใบเสร็จรับเงิน/สิ่งบ่งชี้คุณภาพ เอกสารแนบที่ 11 บันทึกการทำ ความสะอาดประจำวัน</p> <p>รูปภาพที่ 2.5 ถึงขยะภายในโครงการ</p>

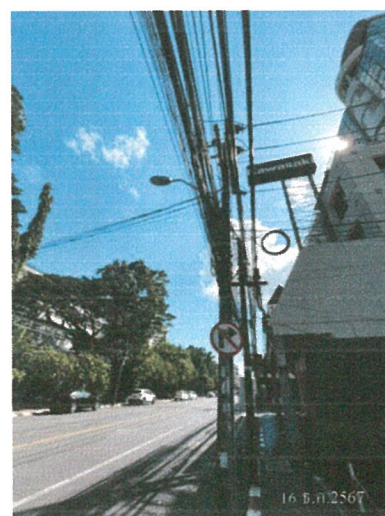
รูปภาพที่ 2.13 ไฟฟ้าส่องสว่างทางจราจร

2. การคมนาคมขนส่ง - การอำนวยความสะดวกในการเข้าออกโครงการตลอดเวลา	<ul style="list-style-type: none"> <li>- บริเวณทางเข้า-ออกโครงการ มีการติดตั้งป้ายแสดงทิศทางการเดินทางเข้า-ออก พร้อมทั้งมีเจ้าหน้าที่รักษาความปลอดภัยคอยอำนวยความสะดวก และควบคุมดูแลการจราจรตลอดระยะเวลาในการเปิดดำเนินการ อีกทั้งมีสัญลักษณ์ขาวแดง ปังบอกถึงพื้นที่ห้ามจอดรถ บริเวณทางเข้าออก บนถนนสาธารณะ และบริเวณไหล่ทาง เพื่อลดการจราจรติดขัด และมีแสงไฟส่องสว่างตลอดเส้นทาง การจราจรภายในโครงการ</li> </ul>	-	<p>รูปภาพที่ 2.11 ถนนทางเข้า - ออกโครงการ</p> <p>รูปภาพที่ 2.27 สัญลักษณ์ขาว-แดง</p> <p>รูปภาพที่ 2.13 ไฟฟ้าส่องสว่างทางจราจร</p>

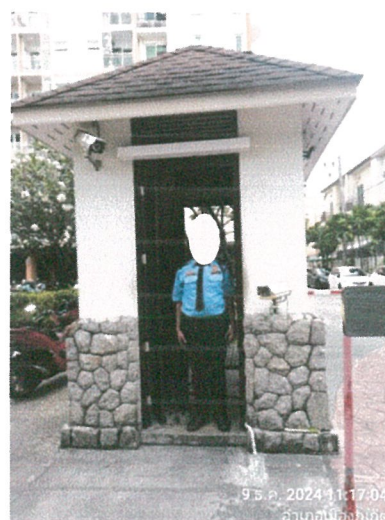
มาตรการป้องกันและแก้ไขผลกระทบสิ่งแวดล้อม	ผลการปฏิบัติตามมาตรการป้องกันและแก้ไขผลกระทบสิ่งแวดล้อม ช่วงดำเนินการ	ปัญหา อุปสรรค ที่ไม่สามารถปฏิบัติ ตามมาตรการและแนวทางแก้ไข	อ้างอิง
<b>3.3 การควบคุมขนส่ง (ต่อ)</b> (6) ห้ามจอดรถทุกชนิดบริเวณทางเข้าออก บนถนน สาธารณะและบริเวณไหล่ทาง (7) โครงการจัดให้มีทางเข้าออกโครงการ กว้าง 4.5 เมตร เหนือทางเดียว ซึ่งทำให้สามารถวิ่งเข้า-ออกพื้นที่โครงการได้สะดวก (8) ติดตั้งป้ายโครงการ ลูกศรแสดงทิศทางบริเวณเข้า-ออก โครงการ ที่สามารถมองเห็นได้ชัดเจนและในระยะทางที่จะชะลอรถได้ทันก่อนเข้าสู่โครงการได้อย่างปลอดภัย (9) ประสานงานกับเจ้าหน้าที่ตำรวจในท้องที่ในการอำนวยความสะดวกของการจราจรชั่วโมงเร่งด่วนเช้า และเย็น	<ul style="list-style-type: none"> <li>- โครงการจัดเตรียมพื้นที่ทางเข้า-ออกโครงการ ไว้ตามที่มาตรการกำหนด และจัดให้มีการเดินรถทางเดียวซึ่งทำให้สามารถวิ่งเข้า-ออกพื้นที่โครงการได้สะดวก</li> <li>- โครงการมีการติดตั้งป้ายชื่อโครงการและมีเจ้าหน้าที่รักษาความปลอดภัยคอยควบคุม และอำนวยความสะดวกตลอดระยะเวลาในการเปิดทำการ</li> <li>- บริเวณทางเข้า-ออกโครงการมีสัญญาณไฟจราจร ทำให้ช่วยลดปัญหาการจราจรในชั่วโมงเร่งด่วน อีกทั้งมีเจ้าหน้าที่รักษาความปลอดภัยคอยอำนวยความสะดวกตลอดระยะเวลาในการเปิดดำเนินการ</li> </ul>	-   -   -	รูปภาพที่ 2.16 ป้ายห้ามจอด รูปภาพที่ 2.27 สัญลักษณ์ขาว-แดง รูปภาพที่ 2.11 ถนนทางเข้า - ออกโครงการ รูปภาพที่ 2.10 ป้ายโครงการ รูปภาพที่ 2.15 พื้นที่จอดรถ รูปภาพที่ 2.16 ป้ายห้ามจอด รูปภาพที่ 2.12 ไฟจราจรหน้าโครงการ รูปภาพที่ 2.17 เจ้าหน้าที่รักษาความปลอดภัย

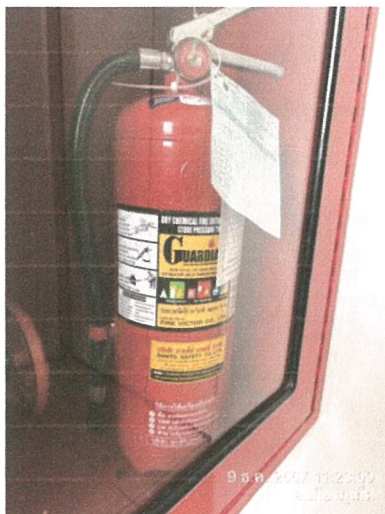
รูปภาพที่ 2.19 วิธีใช้อุปกรณ์ดับเพลิง

มาตรการป้องกันและแก้ไขผลกระทบสิ่งแวดล้อม	ผลการปฏิบัติตามมาตรการป้องกันและแก้ไขผลกระทบสิ่งแวดล้อม ช่วงดำเนินการ	ปัญหา อุปสรรค ที่ไม่สามารถปฏิบัติตามมาตรการและแนวทางแก้ไข	อ้างอิง
<p>4.2. อาชีวอนามัยและความปลอดภัย (ต่อ)</p> <p>(9) จัดให้มีเจ้าหน้าที่รักษาความปลอดภัยให้ปฏิบัติหน้าที่อย่างเคร่งครัด และหมั่นตรวจตราพื้นที่ดูแลความปลอดภัยภายในโครงการตลอด 24 ชั่วโมง หากพบเหตุผิดปกติให้รีบติดต่อขอความช่วยเหลือจากหน่วยงานราชการที่มีหน้าที่ดูแล และบรรเทาสาธารณภัยทันที</p> <p>(10) จัดให้มีพนักงานอยู่ประจำที่อาคารทำการต่าง ๆ เพื่อให้ผู้พักอาศัยสามารถติดต่อหรือแจ้งเหตุได้ตลอด 24 ชั่วโมง</p> <p>(11) ติดประกาศแจ้งเบอร์โทรศัพท์ฉุกเฉินของเจ้าหน้าที่โครงการหรือหน่วยงานราชการที่เกี่ยวข้องไว้อย่างชัดเจนในทุกชั้นในกรณีที่เกิดอัคคีภัย</p> <p>(12) ติดป้ายแนะนำการใช้อุปกรณ์แต่ละตัว ไว้บริเวณที่ติดตั้งอุปกรณ์นั้นเพื่อให้ผู้พักอาศัยสามารถนำมาใช้งานได้ทันที</p>	<ul style="list-style-type: none"> <li>- โครงการมีเจ้าหน้าที่รักษาความปลอดภัยตรวจตราพื้นที่และคอยอำนวยความสะดวกตลอด 24 ชั่วโมง</li> <li>- โครงการมีเจ้าหน้าที่รักษาความปลอดภัย คอยตรวจตราพื้นที่ตลอดเวลาการเปิดดำเนินการ รวมทั้งมีเจ้าหน้าที่ประจำอาคารอยู่ประจำจุด เพื่ออำนวยความสะดวกแก่ผู้พักอาศัยตลอด 24 ชั่วโมง</li> <li>- โครงการรวบรวมหมายเลขโทรศัพท์ฉุกเฉินของเจ้าหน้าที่ประจำโครงการ และหน่วยงานที่เกี่ยวข้องไว้ภายในอาคารของโครงการ</li> <li>- โครงการติดป้ายวิธีการใช้งานถังดับเพลิงบริเวณตู้ดับเพลิง ซึ่งสามารถมองเห็นได้อย่างชัดเจน</li> </ul>	-	<p>รูปภาพที่ 2.17 เจ้าหน้าที่รักษาความปลอดภัย</p> <p>รูปภาพที่ 2.17 เจ้าหน้าที่รักษาความปลอดภัย</p> <p>รูปภาพที่ 2.26 หมายเลขโทรศัพท์ฉุกเฉิน</p> <p>รูปภาพที่ 2.19 วิธีใช้อุปกรณ์ดับเพลิง</p>

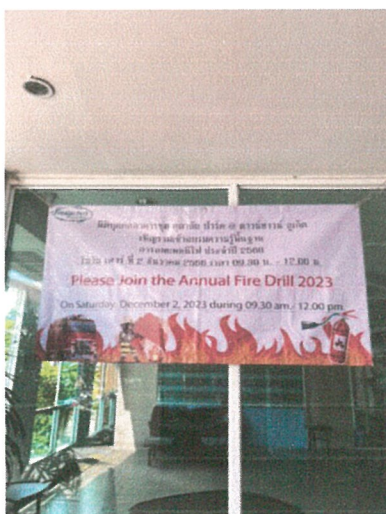
รูปภาพที่ 2.21 การซ้อมอพยพหนีไฟ

1. ธรณีวิทยา การเกิดแผ่นดินไหว - ตรวจสอบการจัดเส้นทางหนีภัยภายในบริเวณโครงการ ทุก 1 ปี - ตรวจสอบการซ่อมแซมอพยพเพื่อความปลอดภัยของผู้พักอาศัยและพนักงานในโครงการ ทุก 1 ปี	<ul style="list-style-type: none"> <li>- โครงการมีการตรวจสอบเส้นทางหนีภัย และมีแผนการซ่อมอพยพ เช่นแต่เช่นเดียวกับการซ่อมแซมอพยพหนีไฟ โดยดำเนินการปีละ 1 ครั้ง โดยหน่วยงานภายนอกที่มีความรู้ความชำนาญ โดยในรอบเดือนกรกฎาคม - ธันวาคม 2567 ทางโครงการยังไม่ได้ดำเนินการซ่อมอพยพหนีไฟแล้ว ซึ่งดำเนินการล่าสุดเมื่อวันที่ 2 ธันวาคม 2566</li> </ul>	<p>เนื่องจากในรอบเดือนกรกฎาคม - ธันวาคม 2567 ทางบริษัทที่ว่าจ้างเข้ามาอบรมในการซ่อมอพยพหนีไฟ อยู่ในระหว่างการต่อไปอนุญาต โครงการมีการมีแผนดำเนินการซ่อมมาในรอบปี 2568</p>	<p>รูปภาพที่ 2.22 ผังบอกเส้นทางอพยพ</p> <p>รูปภาพที่ 2.21 การซ่อมอพยพหนีไฟ</p>

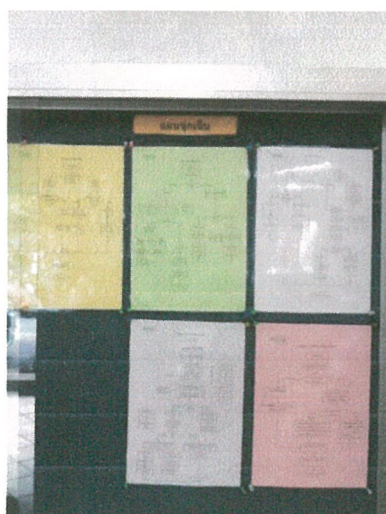
รูปภาพที่ 2.25 แผนฉุกเฉิน

มาตรการป้องกันและแก้ไขผลกระทบสิ่งแวดล้อม	ผลการปฏิบัติตามมาตรการป้องกันและแก้ไขผลกระทบสิ่งแวดล้อม ช่วงดำเนินการ	ปัญหา อุปสรรค ที่ไม่สามารถปฏิบัติ ตามมาตรการและแนวทางแก้ไข	อ้างอิง
<p>3.8. การป้องกันอัคคีภัย (ต่อ)</p> <p>(3) จัดให้มีจุดรวมพลอยู่บริเวณที่เหมาะสมแก่การอพยพผู้ใช้อาศัยออกนอกอาคาร</p> <p>(4) จัดให้มีพนักงานรักษาความปลอดภัย เพื่อดูแลความปลอดภัยในพื้นที่โครงการ</p> <p>(5) ติดป้ายแสดงวิธีการใช้ถังดับเพลิงชนิดมีมือถืออย่างชัดเจน ที่จุดติดตั้งถังดับเพลิงทุกจุด</p> <p>(6) มีการจัดตั้งกรรมการป้องกันอัคคีภัยโดยกำหนดบทบาทหน้าที่</p>	<ul style="list-style-type: none"> <li>- โครงการจัดให้มีพื้นที่จุดรวมพลโดยอยู่บริเวณนอกอาคาร ซึ่งเหมาะสมแก่การอพยพผู้พักอาศัย</li> <li>- โครงการจัดให้มีเจ้าหน้าที่รักษาความปลอดภัยคอยดูแลความปลอดภัย ภายในโครงการ พร้อมทั้งอำนวยความสะดวกให้แก่ผู้เข้าพักอาศัยตลอดระยะเวลาการเปิดดำเนินการ</li> <li>- โครงการได้ติดตั้งป้ายวิธีการใช้ถังดับเพลิงไว้บริเวณตู้ดับเพลิง ซึ่งสามารถมองเห็นได้อย่างชัดเจน</li> <li>- โครงการมีการแบ่งบทบาทหน้าที่การทำงานของเจ้าหน้าที่วินกรรมณีที่เกิดอัคคีภัย</li> </ul>	<ul style="list-style-type: none"> <li>-</li> <li>-</li> <li>-</li> <li>-</li> </ul>	<p>รูปภาพที่ 2.23 จุดรวมพล</p> <p>รูปภาพที่ 2.17 เจ้าหน้าที่รักษาความปลอดภัย</p> <p>รูปภาพที่ 2.19 วิธียใช้อุปกรณ์ดับเพลิง</p> <p>รูปภาพที่ 2.25 แผนฉุกเฉิน</p>

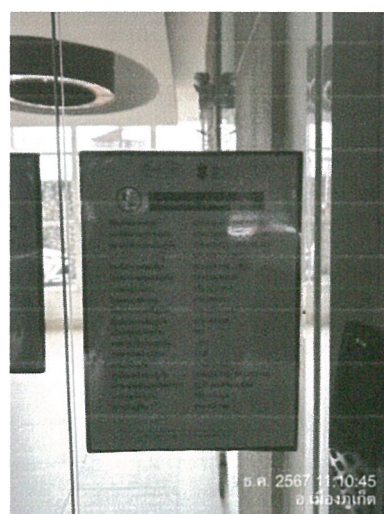
รูปภาพที่ 2.26 หมายเลขโทรศัพท์ฉุกเฉิน

มาตรการป้องกันและแก้ไขผลกระทบสิ่งแวดล้อม	ผลการปฏิบัติตามมาตรการป้องกันและแก้ไขผลกระทบสิ่งแวดล้อม ช่วงดำเนินการ	ปัญหา อุปสรรค ที่ไม่สามารถปฏิบัติ ตามมาตรการและแนวทางแก้ไข	อ้างอิง
<p>1.3. การเกิดแผ่นดินไหว (ต่อ)</p> <p>(3) จัดให้มีแผนที่แสดงเส้นทางอพยพหนีภัยติดไว้ภายใน ห้องพักและบริเวณทางเดินในอาคาร เพื่อให้ผู้ที่อยู่ใน ภายในอาคารสามารถหนีไฟไปยังจุดรวมพลได้อย่าง รวดเร็ว</p> <p>(4) ติดป้ายประชาสัมพันธ์เพื่อให้ความรู้ด้านการปฏิบัติ ตนกรณีเกิดแผ่นดินไหวแก่ผู้พักอาศัย</p> <p>(5) จัดทำคู่มือการปฏิบัติตัวเพื่อให้เกิดความปลอดภัย เมื่อเกิดแผ่นดินไหวแก่ผู้พักอาศัยในโครงการ</p> <p>(6) ประสานงานกับหน่วยงานที่รับผิดชอบหากเกิดกรณี แผ่นดินไหว ได้แก่ หน่วยงานบรรเทาสาธารณภัย เพื่อให้ความช่วยเหลือผู้พักอาศัยในการอพยพออก จากอาคารได้ทันทั่วถึง</p>	<ul style="list-style-type: none"> <li>- โครงการติดตั้งแผนที่แสดงเส้นทางออกฉุกเฉินไว้ภายใน อาคารโครงการ เพื่อให้ผู้พักอาศัย และพนักงานในโครงการ สามารถอพยพได้อย่างรวดเร็ว</li> <li>- โครงการได้ติดตั้งป้ายประชาสัมพันธ์เพื่อให้ความรู้ด้านการ ปฏิบัติตนเมื่อเกิดเหตุแผ่นดินไหว ไว้บริเวณบอร์ด ประชาสัมพันธ์ ของโครงการ พร้อมทั้งจัดทำแผนฉุกเฉิน ไว้รองรับหากเกิดกรณีฉุกเฉิน</li> <li>- โครงการจัดให้มีหมายเลขโทรศัพท์ฉุกเฉิน ติดตั้งไว้ภายใน โครงการ เพื่อให้สำหรับติดต่อประสานงานได้ทันทั่วถึงหาก เกิดเหตุกรณีฉุกเฉิน</li> </ul>	<p>-</p> <p>-</p> <p>-</p>	<p>รูปภาพที่ 2.22 ผังบอกเส้นทาง อพยพ</p> <p>ร ู ป ภ า พ ที่ 2.20 ป้าย ประชาสัมพันธ์วิธีรับมือ แผ่นดินไหว</p> <p>รูปภาพที่ 2.25 แผนฉุกเฉิน</p> <p>รูปภาพที่ 2.26 หมายเลข โทรศัพท์ฉุกเฉิน</p>

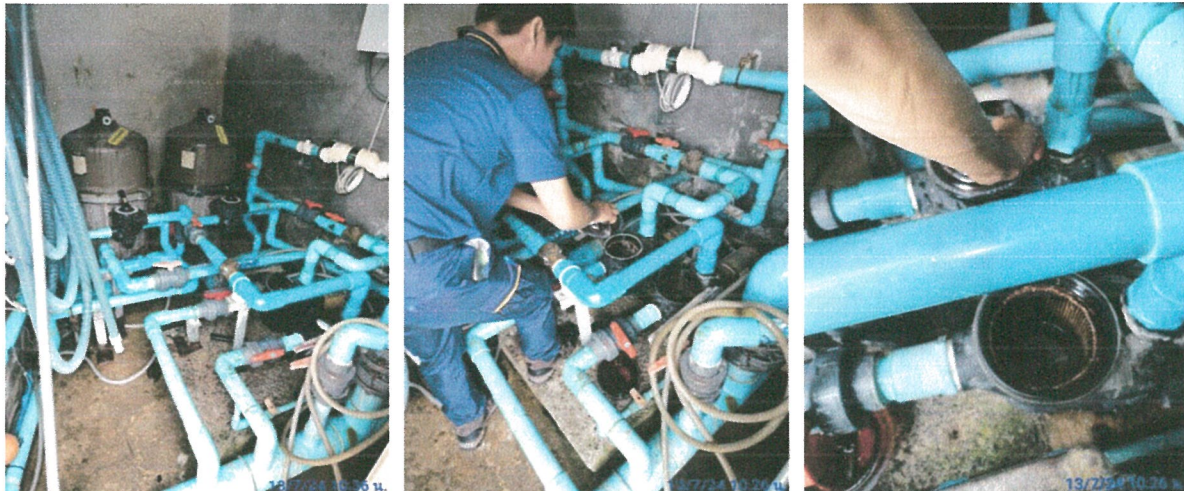
รูปภาพที่ 2.29 การตรวจสอบระบบการแจกจ่ายน้ำ และเส้นท่อ

มาตรการป้องกันและแก้ไขผลกระทบสิ่งแวดล้อม	ผลการปฏิบัติตามมาตรการป้องกันและแก้ไขผลกระทบสิ่งแวดล้อม ช่วงดำเนินการ	ปัญหา อุปสรรค ที่ไม่สามารถปฏิบัติตามมาตรการและแนวทางแก้ไข	อ้างอิง
<b>3.3. การใช้น้ำ</b> (1) จัดให้มีถังเก็บน้ำใต้ดินขนาด 334.40 ลูกบาศก์เมตร และถังเก็บน้ำบาดาลฟ้า 3 ถึง ปริมาตรกักเก็บน้ำรวม 183 ลูกบาศก์เมตร แยกเป็นปริมาตรความจุ 30ลูกบาศก์เมตร จำนวน 2 ถัง และปริมาตร 123 ลูกบาศก์เมตร จำนวน 1 ถัง ความจุทั้งหมด 517.40 ลูกบาศก์เมตร (2) มีการประชาสัมพันธ์ให้ร่วมกันประหยัดน้ำ (3) ใช้สุขภัณฑ์ประเภทประหยัดน้ำ (4) ตรวจสอบการแจกจ่ายน้ำและเส้นท่อน้ำอยู่ในสภาพดีอยู่เสมอ หากพบว่าชำรุดให้แก้ไขทันที นอกจากนี้โครงการจะหมั่นตรวจสอบระบบท่อน้ำรวมถึงเครื่องสุขภัณฑ์ที่อาจจะชำรุด จนเป็นเหตุให้น้ำประปารั่วไหลได้ง่าย	<ul style="list-style-type: none"> <li>- โครงการจัดให้มีถังเก็บน้ำใต้ดิน และเก็บน้ำบาดาลฟ้า ที่สามารถกักเก็บน้ำได้อย่างเพียงพอสำหรับการใช้งานในโครงการ</li> <li>- โครงการได้ติดตั้งป้ายประชาสัมพันธ์รณรงค์การประหยัดน้ำ ไว้ภายในโครงการ เพื่อรณรงค์ให้ผู้พักอาศัยและพนักงานในโครงการใช้น้ำอย่างประหยัด</li> <li>- พบทางโครงการมีการเลือกใช้สุขภัณฑ์ภายในโครงการที่ได้มาตรฐาน และประหยัดน้ำ</li> <li>- โครงการจัดให้มีช่างคอยตรวจสอบการแจกจ่ายน้ำ เส้นท่อน้ำ และสุขภัณฑ์ให้อยู่ในสภาพดีตลอดสม่ำเสมอ หากพบว่าชำรุด ดำเนินการแก้ไขทันที และจัดให้มีแผนการตรวจสอบเครื่องสูบน้ำดี เดือนละ 1 ครั้ง</li> </ul>	<ul style="list-style-type: none"> <li>-</li> <li>-</li> <li>-</li> <li>-</li> </ul>	รูปภาพที่ 2.2 ถังเก็บน้ำ  รูปภาพที่ 2.3 ป้ายรณรงค์ประหยัดน้ำประหยัดไฟ  รูปภาพที่ 2.28 สุขภัณฑ์ประหยัดน้ำ  รูปภาพที่ 2.29 การตรวจสอบระบบการแจกจ่ายน้ำ และเส้นท่อน้ำ

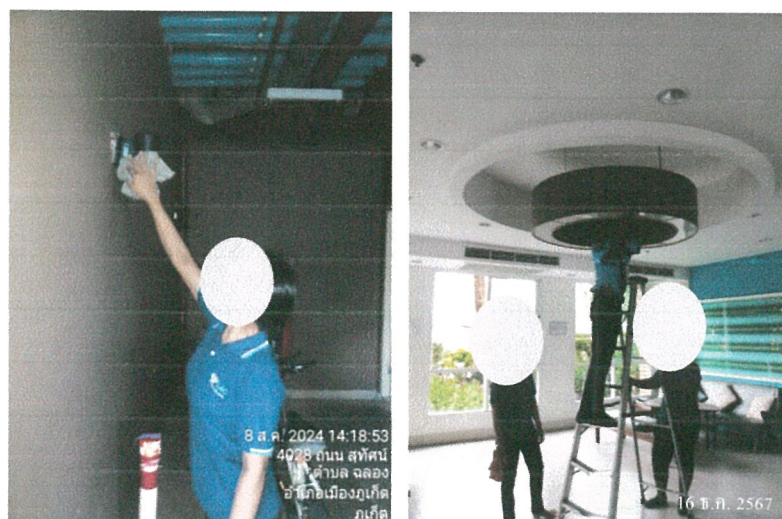
รูปภาพที่ 2.33 การดูแลและทำความสะอาดหลอดไฟ/โคมไฟ

มาตรการป้องกันและแก้ไขผลกระทบสิ่งแวดล้อม	ผลการปฏิบัติตามมาตรการป้องกันและแก้ไขผลกระทบสิ่งแวดล้อม ช่วงดำเนินการ	ปัญหา อุปสรรค ที่ไม่สามารถปฏิบัติ ตามมาตรการและแนวทางแก้ไข	อ้างอิง
<b>3.7. ไฟฟ้า</b> (1) เปิดไฟฟ้ส่วนกลางระหว่างเวลา18.00-6.00 น. (2) เลือกใช้ไฟฟ้าส่องสว่างและอุปกรณ์ไฟฟ้าต่าง ๆ แบบ ประหยัดพลังงาน (3) บำรุงรักษาอุปกรณ์ระบบไฟฟ้าเพื่อรักษาระดับการใช้ ไฟฟ้าให้ต่ำ (4) ตรวจสอบและซ่อมบำรุงระบบไฟฟ้าภายในโครงการให้อยู่ ในสภาพดีอยู่เสมอ (5) อบรมเจ้าหน้าที่ทุกคนให้ตระหนักในเรื่องการประหยัด พลังงานเป็นประจำ (6) จัดเจ้าหน้าที่หมั่นทำความสะอาดหลอดไฟ และโคมไฟอยู่ เสมอ เพราะฝุ่นละอองที่เกาะหลอดไฟจะทำให้แสงสว่าง ลดน้อยลง	- โครงการได้จัดให้มีพนักงานคอยเปิด-ปิดไฟส่วนกลางด้าน นอกอาคาร ส่วนกลางภายในอาคารได้ติดตั้งระบบไฟฟ้า อัตโนมัติ พร้อมทั้งเลือกใช้ไฟฟ้าส่องสว่าง และอุปกรณ์ ต่างๆแบบประหยัดพลังงาน เช่นหลอดไฟ LED - โครงการจัดให้มีทีมช่างคอยตรวจสอบ บำรุงรักษาและ ซ่อมแซมอุปกรณ์ไฟฟ้าให้อยู่ในสภาพดีอย่างสม่ำเสมอ - โครงการจัดให้มีทีมช่างคอยตรวจสอบ บำรุงรักษาและ ซ่อมแซมอุปกรณ์ไฟฟ้าให้อยู่ในสภาพดีอย่างสม่ำเสมอ - โครงการติดตั้งป้ายประชาสัมพันธ์ รณรงค์การปิดอุปกรณ์ เครื่องใช้ไฟฟ้าหากไม่ได้ใช้งาน - โครงการมอบหมายให้พนักงานหมั่นดูแล ทำความสะอาด หลอดไฟ และโคมไฟอยู่เสมอ เพื่อป้องกันฝุ่นละอองเกาะ หลอดไฟ	- - - - -	รูปภาพที่ 2.4 หลอดไฟ LED ประหยัดพลังงาน รูปภาพที่ 2.38 ป้ายการเปิด-ปิด รูปภาพที่ 2.32 การตรวจสอบ อุปกรณ์ไฟฟ้า เอกสารแนบที่ 15 รายงานการ ตรวจสอบเครื่องปรับอากาศ เอกสารแนบที่ 12 รายงานการ ตรวจสอบเครื่องกำเนิดไฟฟ้า เอกสารแนบที่ 17 รายงานการ ตรวจสอบระบบการทำงานของ ลิฟต์ รูปภาพที่ 2.3 ป้ายณ รงค์ ประหยัดน้ำประหยัดไฟ รูปภาพที่ 2.33 การดูแลและทำ ความสะอาดหลอดไฟ/โคมไฟ
