บทที่ 2

ผลการดำเนินการตามมาตรการป้องกันและแก้ไขผลกระทบสิ่งแวดล้อมและ
มาตรการตรวจสอบผลกระทบสิ่งแวดล้อม

ผลการดำเนินการตามมาตรการป้องกันและแก้ไขผลกระทบสิ่งแวดล้อมของโครงการ สเคป คอนโดมิเนียม ในระยะดำเนินการ แสดงดังตารางที่ 2.1 ตารางที่ 2.1 ผลการปฏิบัติตามมาตรการป้องกันและแก้ไขผลกระทบสิ่งแวดล้อมของโครงการ สเคป คอนโดมิเนียม (ต่อ)

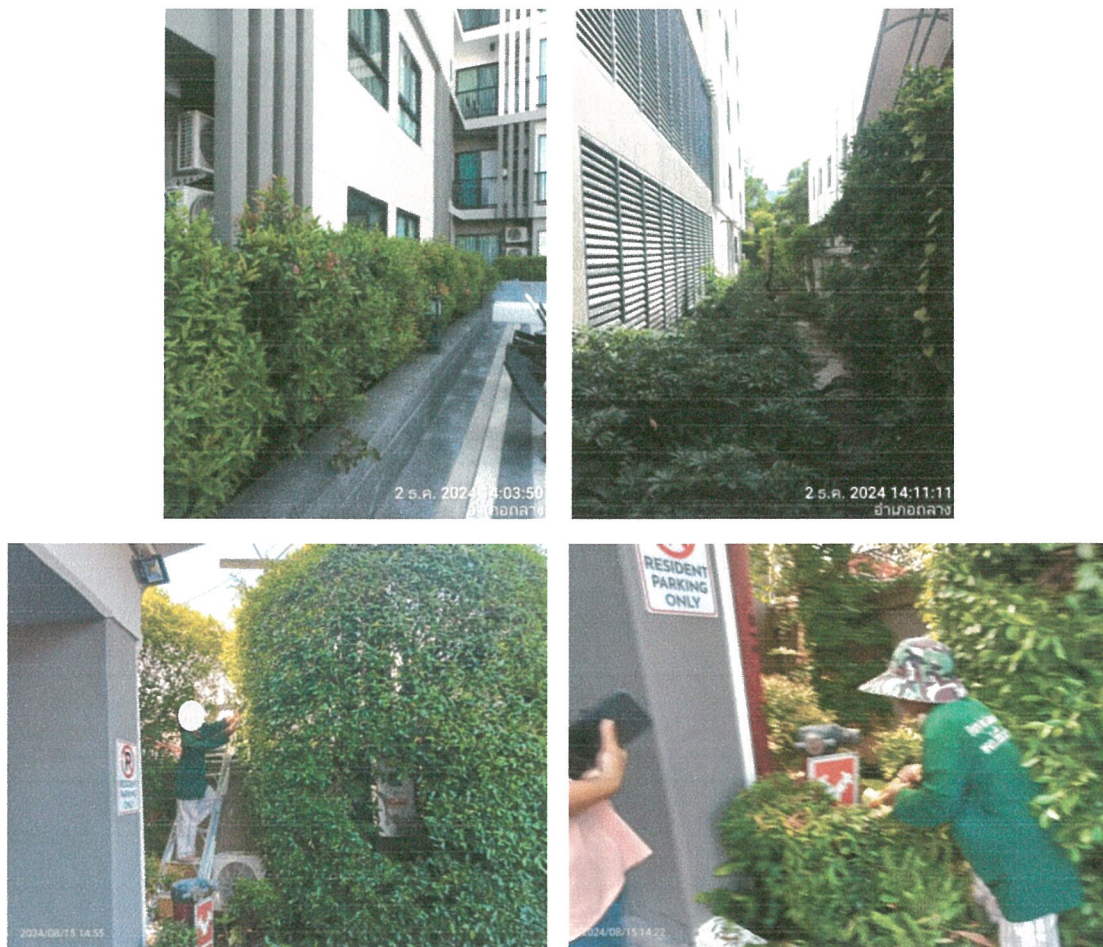
4.4 ทัศนียภาพ (1) ในการจัดพื้นที่สีเขียวให้มีการปลูกไม้ยืนต้นที่สอดคล้องกับสภาพพื้นที่ในบริเวณพื้นที่ว่างของโครงการ (2) โครงการได้ จัดให้มีพื้นที่สีเขียวคิดเป็นพื้นที่ทั้งหมด 632.84 ตารางเมตร (ร้อยละ 28.32 ของพื้นที่โครงการ) (3) จัดให้มีเจ้าหน้าที่ดูแลรักษาพื้นที่สีเขียวให้มีสภาพน่าดูอยู่เสมอ เพื่อความสวยงามและความปลอดภัยของผู้พักอาศัย	- พบโครงการมีการจัดพื้นที่สีเขียวโดยรอบพื้นที่โครงการ และมีคนสวนคอยดูแล สับดาห์ละ 1 ครั้ง	-	รูปภาพที่ 2.1 พื้นที่สีเขียวและงานดูแลสวน

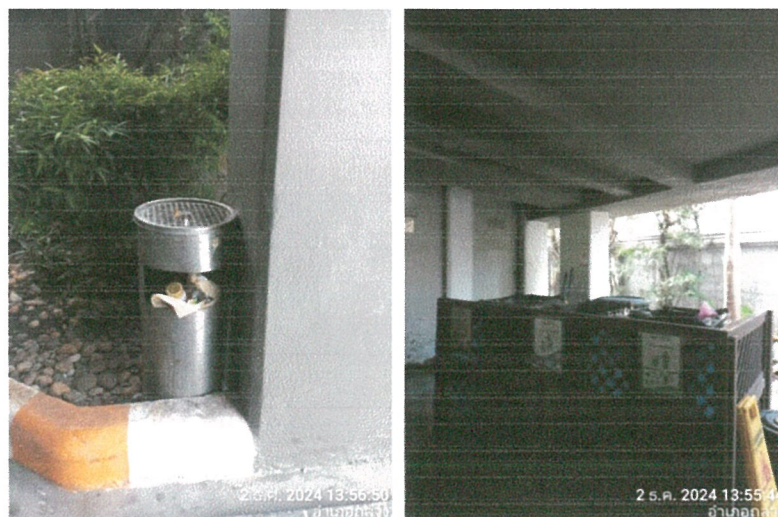
รูปภาพที่ 2.2 ถังขยะภายในโครงการ

2.5 การจัดการขยะมูลฝอย (1) ตรวจสอบความสามารถในการรองรับของถังขยะ การรื้อซึมของถังขยะทุกเดือนตลอดระยะเวลาดำเนินการ (2) ตรวจสอบปริมาณมูลฝอยตกค้างและทำความสะอาดถังขยะ และต้องพักขยะรวมทุกสัปดาห์ ตลอดระยะเวลาดำเนินการ	- พบทางโครงการมีแม่บ้านคอยตรวจสอบการรองรับขยะ และการรื้อซึมของถังขยะเป็นประจำทุกวัน หากเกิดการชำรุด ให้ทำการเปลี่ยนใหม่ทดแทน - ทางโครงการมีแม่บ้านตรวจสอบปริมาณมูลฝอยตกค้าง โดยจะมีรถมาขนขยะทุกสัปดาห์ และหลังจากนั้นจะมีการทำความสะอาดถังพักขยะรวม	-	รูปภาพที่ 2.2 ถึงขยะภายในโครงการ เอกสารแนบที่ 7 ใบเสร็จมูลฝอย

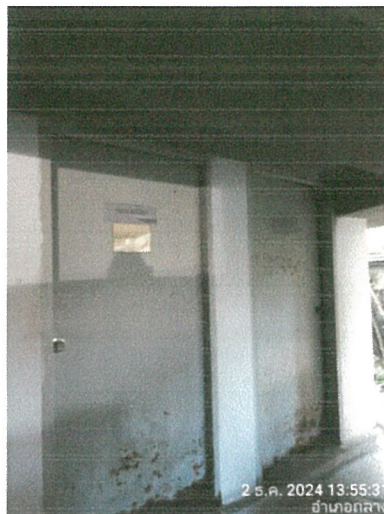
รูปภาพที่ 2.3 ห้องพักขยะ

มาตรการป้องกันและแก้ไขผลกระทบสิ่งแวดล้อม	ผลการปฏิบัติตามมาตรการป้องกันและแก้ไขผลกระทบสิ่งแวดล้อม ช่วงดำเนินการ	ปัญหา อุปสรรค ที่ไม่สามารถปฏิบัติ ตามมาตรการและแนวทางแก้ไข	อ้างอิง
<p>3.6 การจัดการขยะมูลฝอย</p> <p>(1) จัดให้มีห้องพักขยะทุกชั้นโดยภายในห้องมีถังรองรับขยะมูลฝอยขนาด 20 ลิตร จำนวน 4 ถัง/ห้อง แยกเป็นขยะเปียก ขยะแห้ง ขยะอันตราย และขยะรีไซเคิล จัดวางภายในห้องพักขยะแต่ละชั้นและในท้องสองร้งงานนิติบุคคล จัดให้มีถังขยะย่อยขนาด 50 ลิตร จำนวน 4 ถัง สำหรับห้องน้ำจะจัดให้มีถังขยะขนาด 10 ลิตร จำนวน 1 ถัง/ห้อง</p> <p>(2) จัดให้มีห้องพักขยะรวม แยกเป็นห้องพักขยะเปียก และขยะแห้ง/ขยะรีไซเคิล และขยะอันตราย ซึ่งสามารถรองรับขยะมูลฝอยของโครงการได้มากที่สุดประมาณ 3 วันโดยจะมีรถเก็บขยะมูลฝอยจากเทศบาลเชิงทะเลเข้ามาเก็บขนทุกวัน</p> <p>(3) กวดขันให้พนักงานทำความสะอาดประจำโครงการรวบรวมขยะมูลฝอยภายในห้องพักขยะแต่ละชั้นทุกอาคาร อย่างน้อยวันละ 1 ครั้ง บรรจุลงในถังขยะพร้อมมัดปากถุงให้เรียบร้อย ก่อนนำไปรวบรวมไว้ที่ห้องพักขยะ</p>	<p>ผลการปฏิบัติตามมาตรการป้องกันและแก้ไขผลกระทบสิ่งแวดล้อม ช่วงดำเนินการ</p> <p>- พบโครงการมีถังขยะมูลฝอยภายในห้องพักขยะแต่ละชั้นของอาคาร โดยแยกเป็นขยะเปียก ขยะแห้ง/ขยะรีไซเคิล และขยะอันตราย และมีถังขยะขนาดเล็กภายในห้องสำนักงานนิติบุคคลและภายในห้องน้ำรวม ซึ่งมีขนาดเพียงพอต่อการรองรับขยะในแต่ละวัน</p> <p>- พบโครงการมีห้องพักขยะรวมแบ่งออกเป็น 2 ห้องเพื่อรองรับขยะเปียก ขยะแห้ง และมีการประสานงานให้เทศบาลตำบลเชิงทะเลเป็นผู้ดำเนินการจัดเก็บขนมูลฝอยไปกำจัด</p> <p>- พบโครงการมีแม่บ้านคอยทำความสะอาด และรวบรวมขยะมูลฝอยภายในห้องพักขยะแต่ละชั้นอย่างน้อยวันละ 1 ครั้ง ใส่ถุงดำพร้อมมัดปากถุงให้เรียบร้อยและนำไปรวบรวมไว้ที่ห้องพักขยะรวม</p>	<p>-</p> <p>-</p> <p>-</p>	<p>รูปภาพที่ 2.2 ถึงขยะภายในโครงการ</p> <p>รูปภาพที่ 2.3 ห้องพักขยะ</p> <p>เอกสารแนบที่ 7 ใบเสร็จมูลฝอย</p>

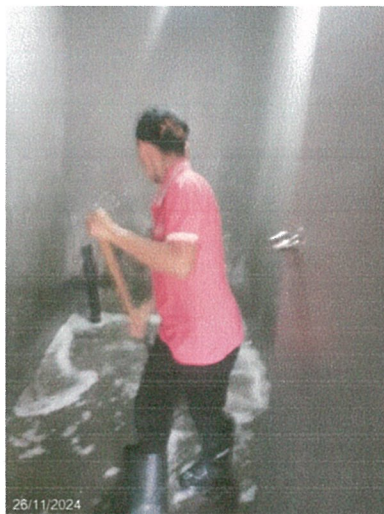
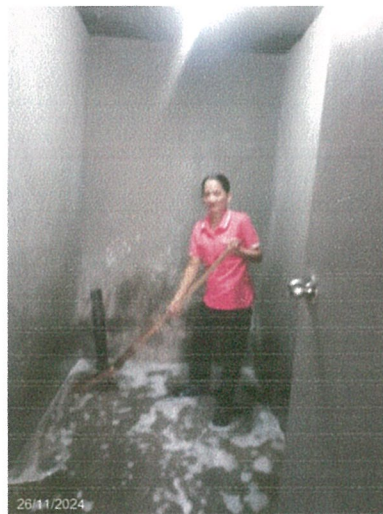
4.2.4 ระบบสุขาภิบาล (1) ตรวจสอบระบบสุขาภิบาลต่างๆภายในโครงการอย่างสม่ำเสมอทั้งระบบบำบัดน้ำเสียและการจัดการมูลฝอย (2) กำกับให้มีการทำความสะอาดถังขยะและห้องพักขยะรวมของโครงการทุกวันหลังจากมีการเก็บมูลฝอย	- โครงการมีเจ้าหน้าที่คอยตรวจสอบระบบสุขาภิบาลต่างๆภายในโครงการเป็นประจำ - โครงการมีแม่บ้านคอยทำความสะอาดห้องพักขยะรวมทุกครั้งหลังเก็บขยะ	-	รูปภาพที่ 2.4 ล้างทำความสะอาดห้องพักขยะ

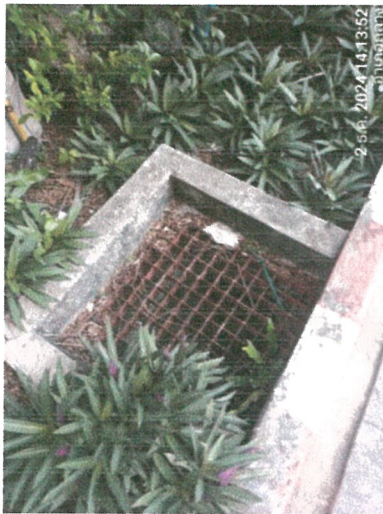
รูปภาพที่ 2.6 ตะแกรงดักมูลฝอยบริเวณจุดระบายน้ำออก

มาตรการป้องกันและแก้ไขผลกระทบสิ่งแวดล้อม	ผลการปฏิบัติตามมาตรการป้องกันและแก้ไขผลกระทบสิ่งแวดล้อม ช่วงดำเนินการ	ปัญหา อุปสรรค ที่ไม่สามารถปฏิบัติตามมาตรการและแนวทางแก้ไข	อ้างอิง
<p>3.4 การระบายน้ำและป้องกันน้ำท่วม</p> <p>(1) จัดให้มีการวางผังในเส้นท่อ โดยสามารถกักเก็บปริมาณน้ำได้ 154.08 ลูกบาศก์เมตร และควบคุมอัตราการไหลของน้ำไม่ให้มีค่าอัตราการระบายมากเกินไปกว่าก่อนการพัฒนาโครงการ</p> <p>(2) จัดให้มีการขุดลอกตะกอนในท่อระบายน้ำ รวมถึงบ่อพักน้ำอย่างสม่ำเสมอ เพื่อให้การระบายน้ำในพื้นที่โครงการมีประสิทธิภาพตลอดเวลา</p> <p>(3) ออกแบบให้มีบ่อพักน้ำ และติดตั้งตะแกรงดักมูลฝอยบริเวณจุดระบายน้ำออกจากท่อระบายน้ำของโครงการ</p> <p>(4) จัดเจ้าหน้าที่คอยตรวจสอบดูแลรวบรวมระบบระบายน้ำของโครงการเป็นประจำ หากพบว่าชำรุดต้องแก้ไขทันที</p>	<p>ผลการปฏิบัติตามมาตรการป้องกันและแก้ไข</p> <p>ผลกระทบสิ่งแวดล้อม ช่วงดำเนินการ</p> <ul style="list-style-type: none"> - พบโครงการมีท่อระบายน้ำ สามารถทวงน้ำฝนได้ทั้งหมดภายในโครงการ - ทางโครงการได้ดำเนินการขุดลอกตะกอนบริเวณท่อระบายน้ำภายในโครงการ - พบโครงการมีบ่อพักน้ำและมีการติดตั้งตะแกรงดักมูลฝอย เพื่อดักมูลฝอยต่างๆ - โครงการมีทีมช่างคอยตรวจสอบดูแลรวบรวมระบบระบายน้ำของโครงการเป็นประจำ โดยเฉพาะช่วงฤดูฝน หากพบว่าชำรุดต้องทำการแก้ไขทันที 	<p>-</p> <p>-</p> <p>-</p> <p>-</p>	<p>-</p> <p>-</p> <p>รูปภาพที่ 2.6 ตะแกรงดักมูลฝอยบริเวณจุดระบายน้ำออก</p> <p>-</p>

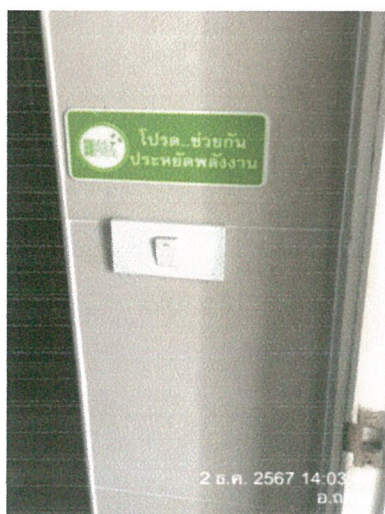
รูปภาพที่ 2.9 ป้ายรณรงค์ประหยัดไฟ

3.7 ไฟฟ้า (ต่อ) (6) ออกแบบอาคารให้เป็นไปตามกฎกระทรวงกำหนดประเภทหรือขนาดของอาคาร และมาตรฐานหลักเกณฑ์และวิธีการในการออกแบบอาคารเพื่อการอนุรักษ์พลังงาน พ.ศ.2552 (7) เปิดไฟส่วนกลางระหว่างเวลา 18.00-06.00 น. (8) เลือกใช้ไฟฟ้าส่องสว่างและอุปกรณ์ไฟฟ้าต่างๆ ส่วนกลาง แบบประหยัดพลังงาน และดูแลเรื่องการเปิดไฟส่องสว่างเวลากลางคืน ไม่ให้รบกวนผู้ที่อยู่อาศัยใกล้เคียง (9) บำรุงรักษาอุปกรณ์ระบบไฟฟ้าส่วนกลางเพื่อรักษาระดับการใช้ไฟฟ้าให้ต่ำ (10) ตรวจสอบและซ่อมบำรุงระบบไฟฟ้าส่วนกลางภายในโครงการให้อยู่สภาพดีอยู่เสมอ (11) อบรมเจ้าหน้าที่ทุกคนให้ตระหนักในเรื่องการประหยัดพลังงานเป็นประจำ (12) รมรงคิให้ผู้ที่อาศัยใช้ไฟฟ้าอย่างประหยัด (13) จัดเจ้าหน้าที่หมั่นทำความสะอาดไฟ และโคมไฟส่วนกลางอยู่เสมอ เพราะฝุ่นละอองที่เกาะหลอดไฟจะทำให้แสงสว่างลดน้อยลง	ผลการปฏิบัติตามมาตรการป้องกันและแก้ไขผลกระทบสิ่งแวดล้อม ช่วงดำเนินการ - โครงการมีการออกแบบอาคารให้เป็นไปตามกฎกระทรวงกำหนดประเภทหรือขนาดของอาคาร และมาตรฐานหลักเกณฑ์และวิธีการในการออกแบบอาคารเพื่อการอนุรักษ์พลังงาน พ.ศ.2552 ตั้งแต่ระยะก่อสร้าง - โครงการมีเจ้าหน้าที่เปิด-ปิดไฟส่วนกลางตามเวลาที่เหมาะสม - พบโครงการมีการเลือกใช้อุปกรณ์ไฟฟ้าต่างๆ แบบประหยัดพลังงานภายในโครงการ - พบโครงการมีช่างคอยตรวจสอบบำรุงรักษาอุปกรณ์ระบบไฟฟ้าส่วนกลางให้อยู่ในสภาพดีอยู่เสมอ - พบทางโครงการมีช่างคอยตรวจสอบบำรุงรักษาอุปกรณ์ระบบไฟฟ้าส่วนกลางให้อยู่สภาพดีอยู่เสมอ - โครงการมีการอบรมเจ้าหน้าที่ของโครงการให้ตระหนักในเรื่องการประหยัดพลังงาน พร้อมทั้งติดตั้งป้ายรณรงค์ให้มีการประหยัดไฟฟ้า - พบโครงการมีเจ้าหน้าที่ดูแลทำความสะอาดหลอดไฟส่วนกลางที่อยู่เป็นประจำ	- - - - - -	รูปภาพที่ 1.3 การใช้พื้นที่อาคาร - รูปภาพที่ 2.8 หลอดไฟประหยัดพลังงาน รูปภาพที่ 2.34 งานซ่อมบำรุง - รูปภาพที่ 2.9 ป้ายรณรงค์ประหยัดไฟฟ้า รูปภาพที่ 2.41 งานแม่บ้าน

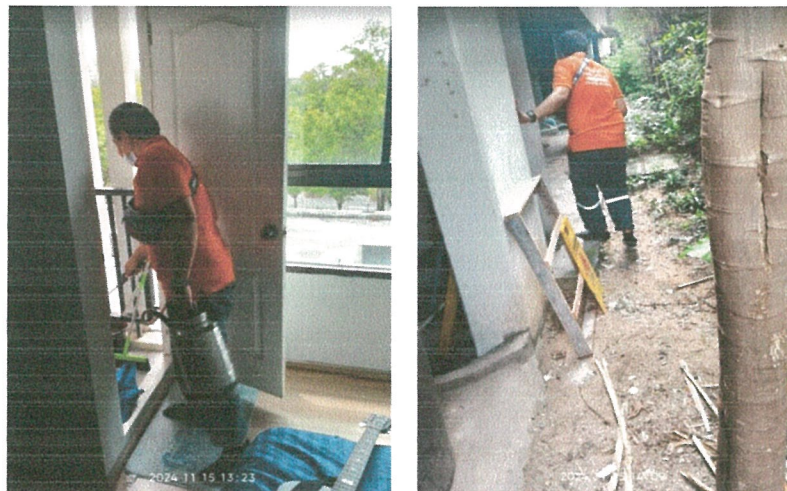
4.3 สุขภาพ (ต่อ) โรคที่มีแหล่งสภาพเป็นพาหะนำโรค (1) ปิดห้องพักขยะให้สนิท (2) เก็บอาหารสดและอาหารแห้งในภาชนะที่ปิดมิดชิด (3) ดูแลและรักษาความสะอาดบริเวณห้องพักอย่างสม่ำเสมอ (4) จัดเจ้าหน้าที่รักษาความสะอาดห้องส้วมและห้องอาบน้ำ (5) ใช้สารเคมีที่มีความปลอดภัยฉีดพ่นภายในและบริเวณห้องพักทุก 1 เดือน โรคที่มีเยื้องเป็นพาหะนำโรค (1) ปิดปากภาชนะเก็บน้ำอย่างมิดชิด ป้องกันยุงวางไข่ (2) สสำรวจและกำจัดแหล่งลูกน้ำยุงลายบริเวณโครงการเป็นประจำ (3) จัดให้มีเจ้าหน้าที่สาธารณสุขมาเข้ามทำการฉีดพ่นยา ในกรณีที่โรคใช้เชื้อดอกระบาด หรือพบผู้ป่วย (4) เก็บทำลายเศษวัสดุต่างๆ เช่นขวด ไห และกระเบื้อง เป็นต้น หรือคลุมให้มิดชิดเพื่อไม่ให้รองรับน้ำได้ จะช่วยกำจัดแหล่งเพาะพันธุ์ยุงได้ดี	ผลการปฏิบัติตามมาตรการป้องกันและแก้ไขผลกระทบสิ่งแวดล้อม ช่วงดำเนินการ - ห้องพักขยะของโครงการในแต่ละชั้น และห้องพักขยะรวมเป็นแบบระบบปิด และมีการดูแลความสะอาดบริเวณห้องพักขยะทั้งในอาคารและนอกอาคาร โครงการจัดให้มีเจ้าหน้าที่ทำความสะอาดห้องน้ำและห้องส้วมส่วนกลางเป็นประจำทุกวัน และมีการฉีดพ่นกำจัดแมลงเป็นประจำทุกเดือน - พบภาชนะเก็บน้ำภายในโครงการมีฝาปิดมิดชิด - โครงการมีแม่บ้านคอยสำรวจตรวจสอบและกำจัดแหล่งเพาะพันธุ์ลูกน้ำยุงลาย รวมทั้งโครงการมีการจ้างบริษัทเอกชนเข้ามาดำเนินการ พ่นหมอกควันเพื่อป้องกันกำจัดยุงโดยรอบอาคาร	- -	รูปภาพที่ 2.3 ห้องพักขยะ รูปภาพที่ 2.4 ล้างทำความสะอาดห้องพักขยะ รูปภาพที่ 2.11 การฉีดพ่นแมลง - รูปภาพที่ 2.11 การฉีดพ่นแมลง เอกสารแนบที่ 8 รายงานการฉีดพ่นแมลง

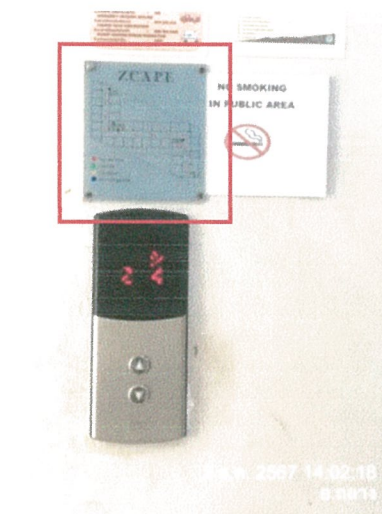
รูปภาพที่ 2.12 ผังเส้นทางอพยพ

มาตรการป้องกันและแก้ไขผลกระทบสิ่งแวดล้อม	ผลการปฏิบัติตามมาตรการป้องกันและแก้ไขผลกระทบสิ่งแวดล้อม ขว่งดำเนินการ	ปัญหา อุปสรรค ที่ไม่สามารถปฏิบัติ ตามมาตรการและแนวทางแก้ไข	อ้างอิง
<p>3.8 การป้องกันอัคคีภัย (ต่อ)</p> <p>(4) จัดให้มีพื้นที่จัดรวมพลทั้งสิ้น 178.1 ตารางเมตร คิดเป็นสัดส่วนของพื้นที่จัดรวมพลต่อผู้พักอาศัยในโครงการเท่ากับ 0.28 ตารางเมตร/คน หรือ 3.55 คน/ตารางเมตร เมื่อคิดผู้อยู่อาศัยในโครงการสูงสุด 632 คน (รวมจำนวนพนักงาน)</p> <p>(5) จัดให้มีพนักงานรักษาความปลอดภัย เพื่อดูแลความปลอดภัยในพื้นที่โครงการ</p> <p>(6) ติดป้ายแสดงวิธีการใช้อุปกรณ์ดับเพลิงอย่างชัดเจนที่จุดติดตั้งทุกจุด</p> <p>(7) จัดทำผังเส้นทางอพยพหนีไฟ ไปยังจุดรวมพล ติดไว้บริเวณทางเดินในอาคาร</p> <p>(8) มีจัดตั้งกรรมการป้องกันอัคคีภัยโดยกำหนดบทบาทหน้าที่</p> <p>(9) จัดให้มีแผนฉุกเฉินเตรียมการสำหรับกรณีเกิดอัคคีภัย</p>	<p>ผลกระทบสิ่งแวดล้อม ชว่งดำเนินการ</p> <ul style="list-style-type: none"> - พบโครงการได้จัดพื้นที่จัดรวมพล ซึ่งเพียงพอต่อจำนวนผู้พักอาศัยภายในโครงการ - พบโครงการมีเจ้าหน้าที่รักษาความปลอดภัยอยู่ประจำโครงการในช่วงเวลา 18.00-06.00 น. และนอกเหนือเวลานี้จะมีเจ้าหน้าที่นิเทศบุคคลเป็นผู้ดูแลความเรียบร้อยภายในโครงการ - พบโครงการมีการติดป้ายแสดงวิธีการใช้งานอุปกรณ์ดับเพลิงที่อุปกรณ์ทุกจุด ซึ่งสามารถมองเห็นได้ชัดเจน - โครงการจัดทำผังเส้นทางอพยพหนีไฟ เพื่อไปยังจุดรวมพล ติดไว้บริเวณทางเดินในอาคาร - ทางโครงการมีการกำหนดบทบาทหน้าที่ของพนักงานเมื่อเกิดเหตุอัคคีภัย และมีการจัดเตรียมแผนสำหรับกรณีเกิดอัคคีภัย 	<p>-</p> <p>-</p> <p>-</p> <p>-</p> <p>-</p>	<p>รูปภาพที่ 2.15 จุดรวมพล</p> <p>รูปภาพที่ 2.31 เจ้าหน้าที่รักษาความปลอดภัย</p> <p>รูปภาพที่ 2.14 ป้ายแนะนำการใช้อุปกรณ์ดับเพลิง</p> <p>รูปภาพที่ 2.12 ผังเส้นทางอพยพ</p> <p>เอกสารแนบที่ 9 แผนฉุกเฉิน</p>

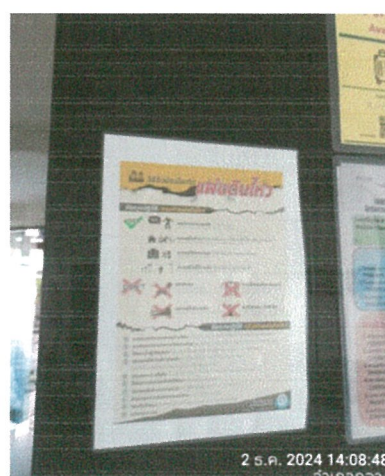
รูปภาพที่ 2.16 แผนปฏิบัติตนเมื่อเกิดแผ่นดินไหว

มาตรการป้องกันและแก้ไขผลกระทบสิ่งแวดล้อม	ผลการปฏิบัติตามมาตรการป้องกันและแก้ไขผลกระทบสิ่งแวดล้อม ช่วงดำเนินการ	ปัญหา อุปสรรค ที่ไม่สามารถปฏิบัติ ตามมาตรการและแนวทางแก้ไข	อ้างอิง
<p>1.3 การเกิดแผ่นดินไหว (ต่อ)</p> <p>(3) จัดให้มีการซ้อมอพยพหนีภัยของผู้พักอาศัยและพนักงาน ในโครงการด้วย หรือหากทางจังหวัดมีการซ้อมอพยพหนีภัย พนักงานของโครงการจะต้องเข้าร่วมการฝึกดังกล่าวด้วย เพื่อให้เกิดความเข้าใจและปฏิบัติได้ถูกต้องเมื่อเกิดเหตุ</p> <p>(4) ติดป้ายประชาสัมพันธ์เพื่อให้ความรู้ด้านการปฏิบัติตามกรณี เกิดแผ่นดินไหวแก่ผู้พักอาศัย</p> <p>(5) จัดทำคู่มือการปฏิบัติตัวเพื่อให้เกิดความปลอดภัยเมื่อเกิด แผ่นดินไหวแก่ผู้พักอาศัย ในโครงการ</p>	<p>- พบโครงการมีการซ้อมแผนอพยพของผู้พักอาศัยและพนักงานในโครงการเช่นเดียวกับการซ้อมแผนอพยพหนีไฟ ดำเนินการปีละ 1 ครั้ง โดยในรอบเดือนกรกฎาคม - ธันวาคม 2567 ทางโครงการมีการซ้อมแผนอพยพหนีไฟ แล้วเมื่อวันที่ 7 ธันวาคม 2567</p> <p>- พบโครงการมีการติดป้ายประชาสัมพันธ์การปฏิบัติตามเมื่อเกิดแผ่นดินไหวแก่ผู้พักอาศัยไว้ภายในโครงการ รวมทั้งโครงการมีการจัดทำคู่มือปฏิบัติตัวเมื่อเกิดแผ่นดินไหว</p>	-	<p>รูปภาพที่ 2.43 การซ้อมอพยพ หนีไฟ</p> <p>รูปภาพที่ 2.16 แผนการปฏิบัติ ตนเมื่อเกิดแผ่นดินไหว</p>

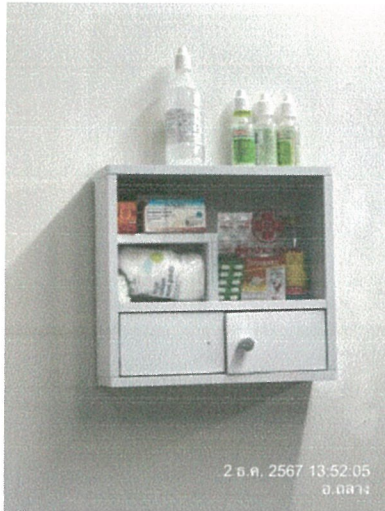
รูปภาพที่ 2.17 อุปกรณ์ปฐมพยาบาลเบื้องต้น

มาตรการป้องกันและแก้ไขผลกระทบสิ่งแวดล้อม	ผลการปฏิบัติตามมาตรการป้องกันและแก้ไขผลกระทบสิ่งแวดล้อม ช่วงดำเนินการ	ปัญหา อุปสรรค ที่ไม่สามารถปฏิบัติ ตามมาตรการและแนวทางแก้ไข	อ้างอิง
<p>4.2 อาชีวอนามัยและความปลอดภัย</p> <p>4.2.1 ระบบป้องกันอัคคีภัย</p> <p>(1) ติดประกาศแจ้งเบอร์โทรศัพท์ฉุกเฉินของเจ้าหน้าที่โครงการหรือหน่วยงานราชการที่เกี่ยวข้องไว้อย่างชัดเจนในทุกชั้นในกรณีที่เกิดอัคคีภัย</p> <p>(2) ปิดป้ายแนะนำการใช้อุปกรณ์แต่ละตัวไว้บริเวณที่ติดตั้งอุปกรณ์นั้นเพื่อให้ผู้ใช้อยู่อาศัยสามารถนำมาใช้งานได้ทันที</p> <p>(3) ตรวจสอบประสิทธิภาพของระบบสัญญาณเตือนภัยภายในโครงการให้สามารถใช้งานได้</p> <p>(4) จัดเตรียมเครื่องมือปฐมพยาบาลเบื้องต้นพร้อมทั้งเตรียมพร้อมประสานงานกับโรงพยาบาลเพื่อนำผู้บาดเจ็บส่งโรงพยาบาลหากเกิดอุบัติเหตุรุนแรง</p>	<p>ผลการปฏิบัติตามมาตรการป้องกันและแก้ไขผลกระทบสิ่งแวดล้อม ช่วงดำเนินการ</p> <p>- พบโครงการมีการรวบรวมหมายเลขโทรศัพท์ของหน่วยงานที่เกี่ยวข้องเพื่อใช้ในกรณีฉุกเฉิน ติดไว้ภายในโครงการ</p> <p>- พบโครงการมีการติดป้ายแสดงวิธีการใช้งานอุปกรณ์ดับเพลิงที่อุปกรณ์ทุกจุด ซึ่งสามารถมองเห็นได้ชัดเจน</p> <p>- พบโครงการได้จัดเจ้าหน้าที่เพื่อตรวจสอบระบบป้องกันและระงับอัคคีภัยให้ทำงานได้อย่างมีประสิทธิภาพ</p> <p>- พบโครงการมีการจัดเตรียมเครื่องมือปฐมพยาบาลเบื้องต้น และมีการประสานงานกับโรงพยาบาลเพื่อนำผู้บาดเจ็บส่งโรงพยาบาลหากเกิดอุบัติเหตุรุนแรง</p>	<p>-</p> <p>-</p> <p>-</p> <p>-</p>	<p>-</p> <p>รูปภาพที่ 2.14 ป้ายแนะนำการใช้อุปกรณ์ดับเพลิง</p> <p>เอกสารแนบที่ 5 บันทึกการตรวจสอบอุปกรณ์ป้องกันและระงับอัคคีภัย</p> <p>รูปภาพ 2.17 อุปกรณ์ปฐมพยาบาลเบื้องต้น</p>

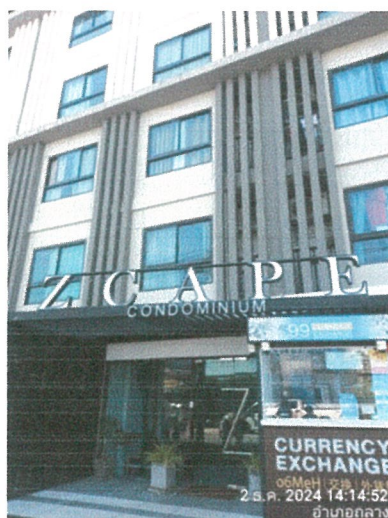
รูปภาพที่ 2.22 ป้ายโครงการ

มาตรการป้องกันและแก้ไขผลกระทบสิ่งแวดล้อม	ผลการปฏิบัติตามมาตรการป้องกันและแก้ไขผลกระทบสิ่งแวดล้อม ช่วงดำเนินการ	ปัญหา อุปสรรค ที่ไม่สามารถปฏิบัติ ตามมาตรการและแนวทางแก้ไข	อ้างอิง
<p>3.2 การควบคุมชุมชนสง (ต่อ)</p> <p>(6) โครงการจัดให้มีที่จอดรถยนต์ จำนวน 40 คัน ซึ่งมากกว่า จำนวนที่จอดรถยนต์ที่ต้องจัดให้มีตามกฎหมายกระทรวง ฉบับที่ 7 (พ.ศ.2517) และเพียงพอต่อผู้พักอาศัยและการใช้บริการ ต่างๆ เพื่อเป็นการป้องกันไม่ให้เกิดของผู้พักอาศัยใน โครงการจอดรถกีดขวางเส้นทางจราจร</p> <p>(7) ห้ามจอดรถทุกชนิดบริเวณทางเข้า - ออกบนถนนสาธารณะ และบริเวณไหล่ทาง</p> <p>(8) ติดตั้งป้ายโครงการ ลูกศรแสดงทิศทางบริเวณเข้า - ออก ที่ สามารถมองเห็นได้ชัดเจนและในระยะทางที่ชะลอรถได้ทัน ก่อนเข้าสู่โครงการได้อย่างปลอดภัย</p>	<p>ผลการปฏิบัติตามมาตรการป้องกันและแก้ไขผลกระทบสิ่งแวดล้อม ช่วงดำเนินการ</p> <ul style="list-style-type: none"> - พบโครงการมีการจัดเตรียมสถานที่จอดรถที่เพียงพอ ต่อผู้พักอาศัย เพื่อป้องกันไม่ให้เกิดการจอดรถกีดขวาง เส้นทางจราจร - พบโครงการติดป้ายห้ามจอด มีกรวยกันพื้นที่ ใน บริเวณที่ห้ามจอดรถ ทางเข้า-ออก บนถนนสาธารณะ และบริเวณไหล่ทาง - โครงการมีการติดตั้งป้ายโครงการ สัญลักษณ์แสดงทิศ ทางการเดินทางเข้า - ออกโครงการ ที่มองเห็นชัดเจน 	<p>-</p> <p>-</p> <p>-</p>	<p>รูปภาพที่ 2.26 พื้นที่จอดรถ</p> <p>-</p> <p>รูปภาพที่ 2.23 ป้ายแสดงทิศทาง เดินทางเข้า- ออก โครงการ</p> <p>รูปภาพที่ 2.22 ป้ายโครงการ</p>

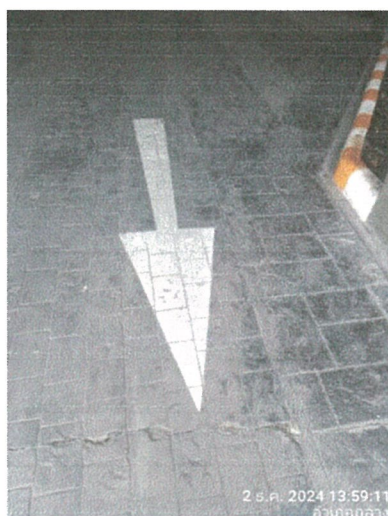
4.3 สุขภาพ (ต่อ) อุบัติเหตุ (11) จัดให้มีระบบไฟฟ้าส่องสว่าง บริเวณทางเข้า-ออกโครงการ และทางจราจรให้เพียงพอ (12) ติดตั้งป้ายโครงการ ลูกศรแสดงทิศทางเข้า-ออกโครงการที่สามารถมองเห็นได้ชัดเจนและในระยะทางที่จะชะลอรถได้ทันก่อนเข้าสู่โครงการได้อย่างปลอดภัย	- พบโครงการมีการติดตั้งไฟฟ้าส่องสว่างที่เพียงพอต่อการจราจรภายในโครงการ - โครงการมีการติดตั้งป้ายโครงการ สัญลักษณ์แสดงทิศทางการเดินทางเดินรถเข้า - ออกโครงการ ที่มองเห็นชัดเจน	-	รูปภาพที่ 2.25 ไฟฟ้าส่องสว่างบริเวณทางเข้า - ออก รูปภาพที่ 2.22 ป้ายโครงการ รูปภาพที่ 2.24 สัญลักษณ์จราจรบนพื้นทาง

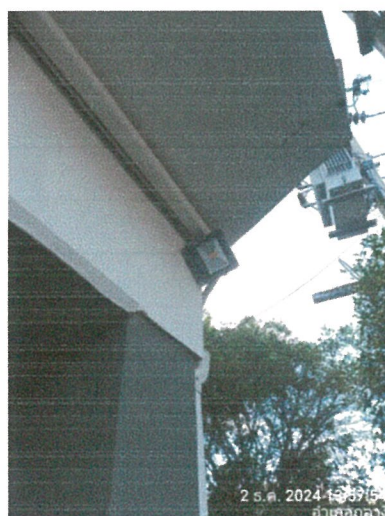
รูปภาพที่ 2.25 ไฟฟ้าส่องสว่างบริเวณทางเข้า-ออก

3.2 การคมนาคมขนส่ง (1) กำหนดให้ผู้พักอาศัยของโครงการ ที่ต้องการนำรถเข้ามาจอดรถภายในโครงการ ให้มาทำบัตรจอดรถ ซึ่งจะมีจำนวนเท่ากับจำนวนที่จอดรถยนต์ของโครงการคือ 57 คัน (2) จัดให้มีการจราจรที่ปลอดภัย โดยติดตั้งป้ายและทิศทางเดินรถเข้า - ออก ภายในพื้นที่โครงการ (3) ติดตั้งป้ายจำกัดความเร็วภายในพื้นที่โครงการ (4) การควบคุมการจราจรบริเวณทางเข้า - ออกพื้นที่โครงการ โดยจัดให้เจ้าหน้าที่รักษาความปลอดภัยควบคุมดูแลตรวจรถเข้า - ออกตลอดเวลา (5) จัดให้มีระบบไฟฟ้าส่องสว่าง บริเวณทางเข้า - ออกโครงการ และทางจราจรให้เพียงพอ	ผลการปฏิบัติตามมาตรการป้องกันและแก้ไขผลกระทบสิ่งแวดล้อม ช่วงดำเนินการ - พบโครงการมีการจัดทำสติกเกอร์ติดยานพาหนะ ให้แก่ผู้พักอาศัยในโครงการ และโครงการมีการจัดเตรียมสถานที่จอดรถสำหรับผู้พักอาศัยที่มีสติกเกอร์ไว้อย่างเพียงพอ - พบโครงการมีการติดตั้งป้ายแสดงทิศทางเดินรถเข้า-ออก และป้ายจำกัดความเร็วไว้ภายในโครงการ และมีเจ้าหน้าที่รักษาความปลอดภัยคอยตรวจสอบดูแลเจ้าหน้าที่รักษาหน้าที่รักษาความปลอดภัยอยู่ประจำโครงการในช่วงเวลา 18.00-06.00 น. และนอกเหนือเวลานี้จะมีเจ้าหน้าที่บุคคลเป็นผู้ดูแลความเรียบร้อยภายในโครงการ - พบโครงการมีการติดตั้งไฟฟ้าส่องสว่างที่เพียงพอต่อการจราจรภายในโครงการ	- - - -	รูปภาพที่ 2.30 สติกเกอร์ติดยานพาหนะ รูปภาพที่ 2.26 พื้นที่จอดรถ รูปภาพที่ 2.23 ป้ายแสดงทิศทางเดินรถเข้า-ออก โครงการ รูปภาพที่ 2.31 เจ้าหน้าที่รักษาความปลอดภัย รูปภาพที่ 2.25 ไฟฟ้าส่องสว่างบริเวณทางเข้า -ออก

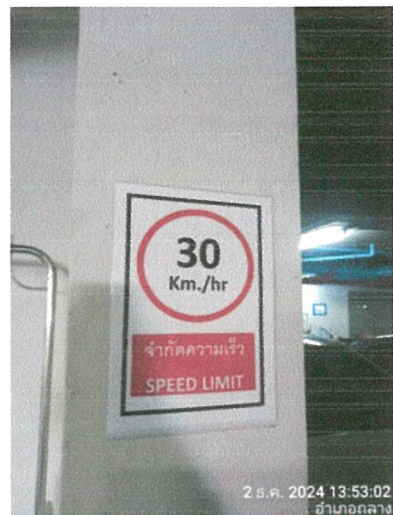
รูปภาพที่ 2.28 ป้ายจำกัดความเร็ว 30 กิโลเมตร / ชั่วโมง

4.3 สุขภาพ (ต่อ) อุบัติเหตุ (4) จัดให้มีพนักงานรักษาความปลอดภัย เพื่อดูแลความปลอดภัยในพื้นที่โครงการ (5) ติดป้ายแสดงวิธีใช้อุปกรณ์ดับเพลิงอย่างชัดเจนที่จุดติดตั้งทุกจุด (6) จัดทำแผนผังการอพยพหนีไฟ ไปยังจุดรวมพลเบื้องต้น ติดไว้บริเวณทางเดินในอาคาร (7) จัดตั้งกรรมการป้องกันอัคคีภัยโดยกำหนดบทบาทหน้าที่ (8) จัดให้มีแผนฉุกเฉินเตรียมการสำหรับกรณีเกิดอัคคีภัย (9) จัดให้มีระบบการจราจรที่ปลอดภัย โดยติดตั้งป้ายแสดงทิศทางเดินรถเข้า-ออก ภายในพื้นที่โครงการ (10) ติดตั้งป้ายจำกัดความเร็วภายในพื้นที่โครงการ ควบคุมการจราจรบริเวณทางเข้า-ออกพื้นที่โครงการ โดยจัดให้เจ้าหน้าที่รักษาความปลอดภัยควบคุมดูแลและตรวจเข้า-ออก ตลอดเวลา	- พบโครงการมีเจ้าหน้าที่รักษาความปลอดภัยอยู่ประจำโครงการในช่วงเวลา 18.00-06.00 น. และนอกเหนือเวลานี้จะมีเจ้าหน้าที่นิติบุคคลเป็นผู้ดูแลความเรียบร้อยภายในโครงการ - พบโครงการมีการติดป้ายแสดงวิธีการใช้งานอุปกรณ์ดับเพลิงที่อุปกรณ์ทุกจุด ซึ่งสามารถมองเห็นได้ชัดเจน - โครงการจัดทำผังเส้นทางอพยพหนีไฟ เพื่อไปยังจุดรวมพล ติดไว้บริเวณทางเดินในอาคาร - ทางโครงการมีการกำหนดบทบาทหน้าที่ของพนักงานเมื่อเกิดเหตุอัคคีภัย และมีการจัดเตรียมแผนสำหรับกรณีเกิดอัคคีภัย - พบโครงการมีการติดตั้งป้ายแสดงทิศทางเดินรถเข้า-ออก และป้ายจำกัดความเร็วไว้ภายในโครงการ และมีเจ้าหน้าที่รักษาความปลอดภัยคอยตรวจสอบดูแล	- - - -	รูปภาพที่ 2.31 เจ้าหน้าที่รักษาความปลอดภัย รูปภาพที่ 2.14 ป้ายแนะนำการใช้อุปกรณ์ดับเพลิง รูปภาพที่ 2.15 ผังเส้นทางอพยพ เอกสารแนบที่ 9 แผนฉุกเฉิน รูปภาพที่ 2.23 ป้ายแสดงทิศทางเดินรถเข้า - ออกโครงการ รูปภาพที่ 2.28 ป้ายจำกัดความเร็ว 30 กิโลเมตร/ชั่วโมง

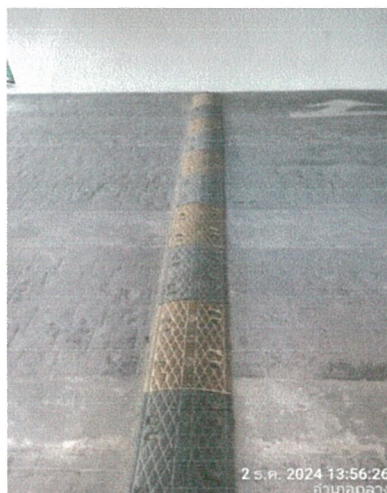
รูปภาพที่ 2.29 คันชะลอความเร็ว

<p>1.4 คุณภาพอากาศ</p> <p>(1) มีการติดป้ายให้ผู้พักอาศัยดับเครื่องยนต์ที่ไม่ขับเคลื่อน เช่น กรณีที่จอดรถผู้พักอาศัยคนอื่น และลดความเร็วของ ยานพาหนะภายในโครงการเพื่อลดปัญหาเรื่องฝุ่นพิษกระจาย</p> <p>(2) จัดพื้นที่สีเขียวโดยรอบพื้นที่โครงการ รวมทั้งทำการรักษา และเพิ่มพื้นที่สีเขียวบริเวณพื้นที่ว่าง เพื่อให้ช่วยดูดซับมลสาร ที่เข้ามาในพื้นที่โครงการ</p> <p>(3) จำกัดความเร็วรถ เพื่อป้องกันการฟุ้งกระจายของฝุ่นบริเวณ ผิวนถนน โดยติดป้ายจำกัดความเร็ว</p>	<p>- พบโครงการได้มีการติดป้ายประชาสัมพันธ์ให้ดับเครื่องยนต์ ไว้ภายในโครงการ และมีเจ้าหน้าที่รักษาความปลอดภัย คอยตรวจสอบดูแล</p> <p>- พบโครงการมีการจัดพื้นที่สีเขียวโดยรอบพื้นที่โครงการ และมีคนสวนคอยดูแล สับตาดำละ 1 ครั้ง</p> <p>- พบโครงการมีการติดป้ายจำกัดความเร็วไว้ภายในโครงการ ติดตั้งคันชะลอความเร็ว และมีเจ้าหน้าที่รักษาความ ปกป้องคอยตรวจสอบดูแล</p>	-	<p>รูปภาพที่ 2.30 ป้ายดับ เครื่องยนต์</p> <p>รูปภาพที่ 2.1 พื้นที่สีเขียว ภายในโครงการ</p> <p>รูปภาพที่ 2.28 ป้ายจำกัด ความเร็ว 30 กิโลเมตร/ชั่วโมง</p> <p>รูปภาพที่ 2.29 คันชะลอ ความเร็ว</p>

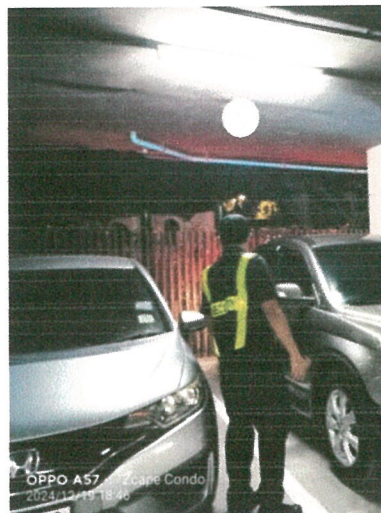
4.2.2 ระบบความปลอดภัย (1) จัดให้มีเจ้าหน้าที่รักษาความปลอดภัยให้ปฏิบัติตามหน้าที่อย่างเคร่งครัดและหมั่นตรวจตราพื้นที่ดูแลความปลอดภัยภายในโครงการตลอด 24 ชั่วโมงหากพบเหตุผิดปกติ ให้รีบติดต่อขอความช่วยเหลือจากหน่วยงานราชการให้มีเจ้าหน้าที่ดูแล (2) จัดให้มีพนักงานอยู่ประจำอาคารทำการต่างๆเพื่อให้ผู้พักอาศัยสามารถติดต่อหรือแจ้งเหตุได้ตลอด 24 ชั่วโมง	- พบโครงการมีเจ้าหน้าที่รักษาความปลอดภัยอยู่ประจำโครงการในช่วงเวลา 18.00-06.00 น. และนอกเหนือเวลานี้จะมีเจ้าหน้าที่นิติบุคคลเป็นผู้ดูแลความเรียบร้อยภายในโครงการ - พบโครงการมีเจ้าหน้าที่รักษาความปลอดภัยอยู่ประจำโครงการในช่วงเวลา 18.00-06.00 น. และนอกเหนือเวลานี้จะมีเจ้าหน้าที่นิติบุคคลเป็นผู้ดูแลความเรียบร้อยภายในโครงการ	-	รูปภาพที่ 2.31 เจ้าหน้าที่รักษาความปลอดภัย รูปภาพที่ 2.31 เจ้าหน้าที่รักษาความปลอดภัย

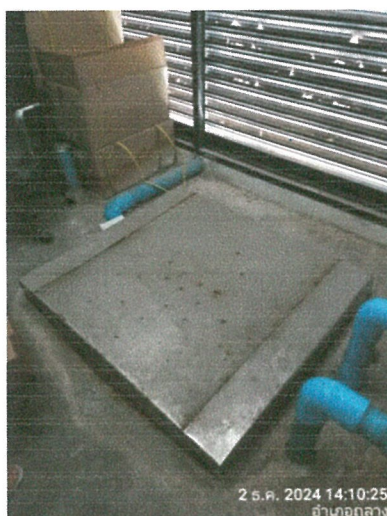
รูปภาพที่ 2.32 ถังเก็บน้ำ

มาตรการป้องกันและแก้ไขผลกระทบสิ่งแวดล้อม	ผลการปฏิบัติตามมาตรการป้องกันและแก้ไขผลกระทบสิ่งแวดล้อม ช่วงดำเนินการ	ปัญหา อุปสรรค ที่ไม่สามารถปฏิบัติ ตามมาตรการและแนวทางแก้ไข	อ้างอิง
<p>3.3 การใช้น้ำ</p> <p>(1) จัดให้มีการล้างทำความสะอาดถังเก็บน้ำสำรองของโครงการ สำหรับถังเก็บน้ำใต้ดินและถังเก็บน้ำชั้นหลังคาจะมีช่องเปิด เพื่อให้เจ้าหน้าที่ลงไปทำความสะอาดได้ ส่วนถังเก็บน้ำสำเร็จรูป จะมีท่อเข้าและท่อให้น้ำออกเพื่อให้เจ้าหน้าที่ล้างทำความสะอาดถังเป็นประจำทุกๆ 6 เดือน</p> <p>(2) จัดให้มีการทำความสะอาดผิวโครงสร้างด้วยไฮโดรคลอริก วัสดุกันซึมชนิด โพลีเอเธอร์ซีเมนต์ (Cement Base) เพื่อป้องกันการรั่วซึมและการกัดกร่อนของผิววัสดุ และการปนเปื้อนที่เกิดขึ้นถังเก็บน้ำใต้ดิน รวมทั้งไม่เป็นอันตรายต่อสุขภาพ</p> <p>(3) ตรวจสอบการแจกจ่ายน้ำและเส้นท่อให้อยู่ในสภาพดีอยู่เสมอ หากพบว่าชำรุดให้แก้ไขทันทีทันทีนอกจากนี้โครงการประมาณ ตรวจสอบระบบท่อน้ำ รวมทั้งเครื่องสูบน้ำที่อาจจะชำรุดจน เป็นเหตุให้น้ำประปารั่วไหลได้ง่าย</p> <p>(4) จัดให้มีเจ้าหน้าที่และวิศวกรผู้เชี่ยวชาญคอยดูแล ตรวจสอบการ รั่วซึมของถังเก็บน้ำสำรองและถังบำบัดน้ำเสียของโครงการ เพื่อ ป้องกันการปนเปื้อนจัดให้มีถังเก็บน้ำใต้ดินก่อนใช้เครื่องสูบน้ำ สูบขึ้นไปยังถังเก็บน้ำชั้นหลังคา รวมปริมาตรเก็บกักน้ำใน โครงการ 306 ลบ.ม. โครงการสามารถสำรองน้ำไว้ใช้ได้มากกว่า 2 วัน</p>	<p>- พบโครงการได้ดำเนินการทำความสะอาดถังเก็บน้ำ สำรองของโครงการ</p> <p>- พบถังเก็บน้ำภายในโครงการมีการทำความสะอาดผิว โครงสร้างด้วยไฮโดรคลอริก เพื่อป้องกันการปนเปื้อน เกิดจากถังเก็บน้ำใต้ดิน</p> <p>- พบโครงการมีช่างคอยสำรวจเส้นท่อให้อยู่ในสภาพ ดี รวมถึงสุขภัณฑ์ หากชำรุดให้แก้ไขทันที</p> <p>- พบโครงการได้จัดให้มีเจ้าหน้าที่ผู้รับผิดชอบการ คอยดูแล และตรวจสอบน้ำใช้ ตลอดจนการเก็บน้ำ สำรอง ถังถังน้ำสำรอง ตามมาตรการกำหนด</p>	<p>-</p> <p>-</p> <p>-</p> <p>-</p>	<p>รูปภาพที่ 2.32 ถังเก็บน้ำ</p> <p>รูปภาพที่ 2.34 งานซ่อมบำรุง</p>

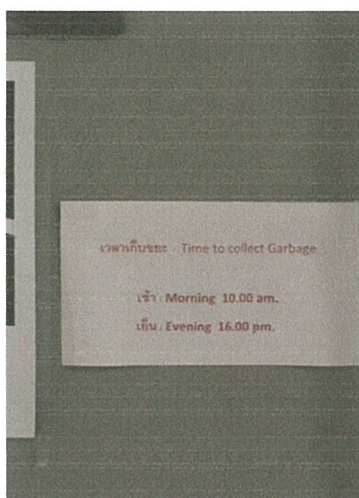
รูปภาพที่ 2.37 เวลาเก็บขยะมูลฝอย

มาตรการป้องกันและแก้ไขผลกระทบสิ่งแวดล้อม	ผลการปฏิบัติตามมาตรการป้องกันและแก้ไขผลกระทบสิ่งแวดล้อม ขวัญใจนิมการ	ปัญหา อุปสรรค ที่ไม่สามารถปฏิบัติตามมาตรการและแนวทางแก้ไข	อ้างอิง
<p>3.6 การจัดกิจกรรมผู้ผลอย (ต่อ)</p> <p>(4) ทำความสะอาดที่พักขยะรวมทุกครั้งหลังจากรถมาเก็บขนขยะ เพื่อป้องกันกลิ่นรบกวน และน้ำเสียที่เกิดจากการทำความสะอาดห้องพักขยะรวมจะรวบรวมเข้าสู่ระบบบำบัดน้ำเสีย</p> <p>(5) การเก็บแยกขยะเปียก ขยะแห้ง ให้กระทำตรงแหล่งเก็บขยะ ไม่ควรรีเก็บรวบรวมและนำมาแยกภายหลัง</p> <p>(6) รณรงค์ให้ผู้เข้าพักทั้งขยะลงถังรับมูลฝอยที่ทางโครงการจัดเตรียมให้เท่านั้น โดยแยกเป็นขยะเปียก ขยะแห้ง และขยะรีไซเคิล</p> <p>(7) ระบบห้องพักขยะจะต้องเป็นระบบปิด</p> <p>(8) ติดตั้งป้ายบอกระยะเวลาในการเก็บขนมูลฝอยไว้ที่ด้านหน้าห้องพักขยะแต่ละชั้น และห้องพักขยะรวม ให้เห็นได้อย่างชัดเจน</p>	<p>ผลการปฏิบัติตามมาตรการป้องกันและแก้ไข</p> <p>ผลกระทบสิ่งแวดล้อม ขวัญใจนิมการ</p> <ul style="list-style-type: none"> - พบโครงการมีแม่บ้านคอยทำความสะอาดห้องพักขยะรวมทุกครั้งหลังเก็บขนขยะ ส่วนน้ำล้างห้องพักขยะจะถูกรวบรวมไปบำบัดให้ได้ตามมาตรฐานฯ น้ำทิ้งก่อนปล่อยระบายออกสู่ท่อระบายน้ำสาธารณะ - พบโครงการมีถังขยะที่แยกประเภทวางไว้บริเวณห้องขยะรวมของโครงการ - พบโครงการมีการติดป้ายแยกประเภทขยะที่ถังขยะของโครงการ เพื่อรณรงค์ให้ผู้พักอาศัยทั้งขยะให้ถูกถึง - พบโครงการมีการทำความสะอาดห้องพักขยะอยู่เป็นประจำและมีประตูปิดมิดชิด - พบโครงการมีการติดป้ายบอกเวลาในการเก็บมูลฝอยติดไว้บริเวณด้านหน้าห้องพักขยะแต่ละชั้นให้เห็นได้อย่างชัดเจน 	<ul style="list-style-type: none"> - - - - - 	<p>รูปภาพที่ 2.4 ล้างทำความสะอาดห้องพักขยะ</p> <p>รูปภาพที่ 2.36 ถังขยะแยกประเภท</p> <p>รูปภาพที่ 2.5 ป้ายรณรงค์คัดแยกขยะ</p> <p>รูปภาพที่ 2.3 ห้องพักขยะรวม</p> <p>รูปภาพที่ 2.4 ล้างทำความสะอาดห้องพักขยะ</p> <p>รูปภาพที่ 2.37 ป้ายเวลาเก็บขนขยะ</p>

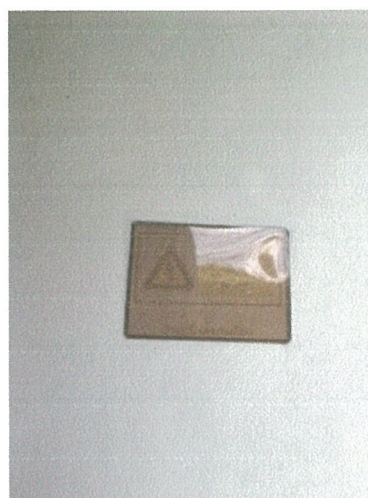
3.7 ไฟฟ้า (1) ติดตั้งหม้อแปลงไฟฟ้าขนาด 1,000 kVA จำนวน 1 ชุด (2) ติดตั้ง Circuit Breaker ขนาด 1800AT/2000AF ซึ่งทำหน้าที่ตัดกระแสไฟฟ้าที่มีค่าสูงจากการลัดวงจรได้ (3) การติดตั้งหม้อแปลงไฟฟ้าต้องได้ข้อกำหนดตามมาตรฐานการติดตั้งทางไฟฟ้าสำหรับประเทศไทย พ.ศ.2545 เช่นบริเวณหม้อแปลงต้องมีรั้วล้อมรอบระยะห่างระหว่างหม้อแปลงกับรั้วต้องไม่น้อยกว่า 1.00 เมตร ระยะห่างโครงสร้างอื่นไม่น้อยกว่า 1.80 เมตร และระยะห่างระหว่างหม้อแปลงแต่ละลูกต้องไม่น้อยกว่า 60 เซนติเมตร เป็นต้น (4) หม้อแปลงต้องอยู่ในสถานที่ซึ่งบุคคลที่มีหน้าที่เกี่ยวข้องเข้าถึงได้โดยสะดวก เพื่อทำการตรวจและบำรุงรักษาให้อยู่ในสภาพดีอยู่เสมอ และต้องจัดให้มีการระบายอากาศอย่างเพียงพอกับการใช้งาน (5) ต้องมีแผ่นป้ายหรือสัญลักษณ์เตือนให้ระวังอันตรายจากไฟฟ้าแรงสูงติดตั้งไว้ในบริเวณที่เห็นได้ชัดเจน	ผลการปฏิบัติตามมาตรการป้องกันและแก้ไขผลกระทบสิ่งแวดล้อม ช่วงดำเนินการ - พบโครงการมีการติดตั้งหม้อแปลงไฟฟ้าขนาด 1000 kVA จำนวน 1 ชุด/อาคาร - พบโครงการมีการติดตั้งอุปกรณ์ Circuit Breaker ที่ใช้ตัดกระแสไฟฟ้าที่มีค่าสูงจากการลัดวงจรไวภายในโครงการ - โครงการมีการติดตั้งหม้อแปลงไฟฟ้าตามมาตรฐานการติดตั้งทางไฟฟ้าสำหรับประเทศไทย พ.ศ.2545 ตั้งแต่ระยะก่อสร้าง - ทางโครงการได้ติดตั้งหม้อแปลงในพื้นที่ที่อากาศถ่ายเทและสามารถดำเนินการตรวจบำรุงรักษาได้อย่างสะดวก - พบโครงการมีการติดตั้งแผ่นป้ายสัญลักษณ์เตือนให้ระวังอันตรายจากไฟฟ้าแรงสูงติดตั้งไว้ในบริเวณหม้อแปลงไฟฟ้า	- - - - - -	รูปภาพที่ 2.10 หม้อแปลงไฟฟ้า เอกสารแนบที่ 6 ใบแจ้งค่าไฟฟ้า /ใบเสร็จน้ำประปา - รูปภาพที่ 2.10 หม้อแปลงไฟฟ้า รูปภาพที่ 2.38 ป้ายเตือนอันตรายจากไฟฟ้าแรงสูง

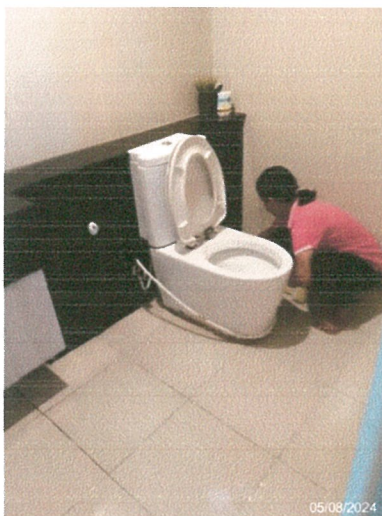
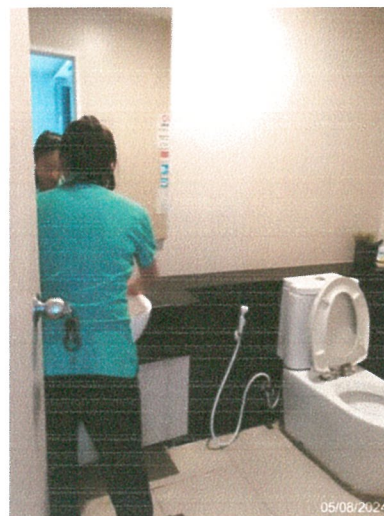
4.3 สุขภาพ โรคทางเดินหายใจ (1) จัดให้มีการถ่ายเทอากาศหมุนเวียนจากภายนอกอาคารโดยออกแบบอาคารให้มีช่องเปิดโล่ง เช่น ประตู หน้าต่าง เพื่อให้อากาศถ่ายเทได้สะดวก (2) ทำความสะอาดถนนและที่จอดรถในโครงการอย่างสม่ำเสมอ (3) ติดป้ายให้ผู้พักอาศัยดับเครื่องยนต์ในกรณีที่ไม่มีการขับเคลื่อน เช่น กรณีที่จอดรถผู้พักอาศัยคนอื่นและลดความเร็วของยานพาหนะภายในโครงการเพื่อลดปัญหาเรื่องฝุ่นพิษกระจาย	- พบภายในโครงการมีประตู หน้าต่าง ที่สามารถเปิดเพื่อให้อากาศถ่ายเทได้สะดวก - โครงการมีแม่บ้านคอยทำความสะอาดถนนและที่จอดรถเป็นประจำ หากถนนมีความสกปรก - พบโครงการได้มีการติดป้ายประชาสัมพันธ์ให้ดับเครื่องยนต์ไว้ภายในโครงการ และมีเจ้าหน้าที่รักษาความปลอดภัยคอยตรวจสอบดูแล	-	รูปภาพที่ 2.21 หน้าต่างระบายอากาศบริเวณทางเดินภายในอาคาร รูปภาพที่ 2.41 งานแม่บ้าน รูปภาพที่ 2.30 ป้ายดับเครื่องยนต์

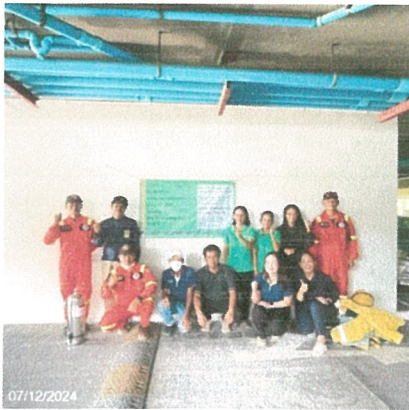
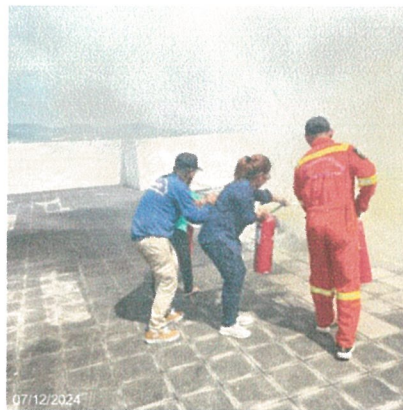
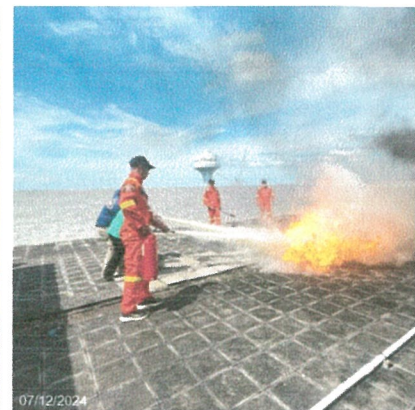
3.8 การป้องกันอัคคีภัย (1) จัดให้มีระบบป้องกันและแจ้งเตือนอัคคีภัยของโครงการให้เป็นไปตามข้อกำหนดของกฎกระทรวงฉบับที่ 39 (พ.ศ.2537) ฉบับที่ 47 (พ.ศ.2540) และฉบับที่ 55 (พ.ศ.2543) ออกตามความในพระราชบัญญัติควบคุมอาคาร พ.ศ.2522 (2) ตรวจสอบความพร้อมและประสิทธิภาพการทำงานของระบบป้องกันและระงับอัคคีภัยประจำปี 6 เดือน หรือตามข้อกำหนดอายุการใช้งานของผลิตภัณฑ์/อุปกรณ์นั้น (3) จัดให้มีการซ้อมป้องกันอัคคีภัย และการใช้อุปกรณ์ภายในโครงการอย่างน้อยปีละ 1 ครั้ง แก่พนักงานของโครงการ เพื่อให้พนักงานและเจ้าหน้าที่ของโครงการเกิดความคุ้นเคย สามารถรับมือกับเหตุการณ์ที่อาจเกิดขึ้น รวมทั้งสามารถปฏิบัติงานและใช้เครื่องมือ/อุปกรณ์ต่างๆ ได้อย่างถูกต้อง	ผลการปฏิบัติตามมาตรการป้องกันและแก้ไขผลกระทบสิ่งแวดล้อม ช่วงดำเนินการ - พบโครงการได้จัดให้มีระบบป้องกันและแจ้งเตือนอัคคีภัยเป็นไปตามที่มาตรการกำหนด - โครงการได้มีทีมช่างตรวจสอบความพร้อมและประสิทธิภาพการทำงานของระบบป้องกันและระงับอัคคีภัยประจำปี 1 เดือน หากพบชำรุดเสียหาย จะดำเนินการซ่อมแซมหรือเปลี่ยนใหม่ทันที - โครงการมีการซ้อมแผนอพยพของผู้ที่พักอาศัยและพนักงานในโครงการเช่นเดียวกับการซ้อมแผนอพยพหนีไฟ ดำเนินการปีละ 1 ครั้ง โดยในรอบเดือนกรกฎาคม - ธันวาคม 2567 ทางโครงการมีการซ้อมแผนอพยพหนีไฟแล้วเมื่อวันที่ 7 ธันวาคม 2567	-	รูปภาพที่ 2.13 อุปกรณ์ป้องกันและระงับอัคคีภัย รูปภาพที่ 2.39 การตรวจสอบอุปกรณ์ป้องกันและระงับอัคคีภัยเอกสารแนบที่ 5 บันทึกการตรวจสอบอุปกรณ์ป้องกันและระงับอัคคีภัย รูปภาพที่ 2.43 การซ้อมอพยพหนีไฟ
