ผลการดำเนินการตามมาตรการป้องกันและแก้ไขผลกระทบสิ่งแวดล้อมและ
มาตรการตรวจสอบผลกระทบสิ่งแวดล้อม

รายงานผลการปฏิบัติตามมาตรการป้องกันและแก้ไขผลกระทบสิ่งแวดล้อมและมาตรการติดตามตรวจสอบคุณภาพสิ่งแวดล้อม

โครงการ โรงแรม เหมยโจว

ระยะดำเนินการ ระหว่างเดือนกรกฎาคม - ธันวาคม 2567

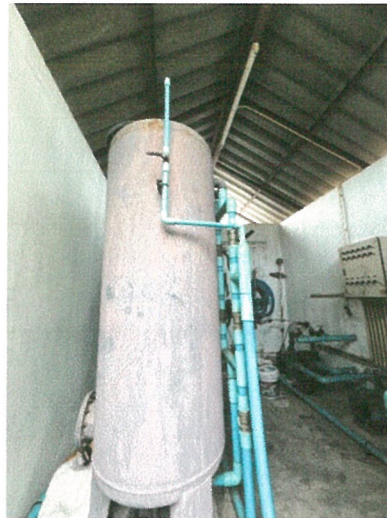
รูปภาพที่ 2.16 ระบบการส่งจ่ายน้ำ

| มาตรการป้องกันและแก้ไขผลกระทบสิ่งแวดล้อม | ผลการปฏิบัติตามมาตรการป้องกันและแก้ไขผลกระทบสิ่งแวดล้อม ช่วงดำเนินการ | ปัญหา อุปสรรค ที่ไม่สามารถปฏิบัติ ตามมาตรการและแนวทางแก้ไข | อ้างอิง |
|--|---|--|---|
| <p>3.2 การใช้น้ำ (ต่อ)</p> <p>(6) ตรวจสอบดูแลเครื่องสุขภัณฑ์ต่างๆ ให้มีสภาพดีอยู่เสมอ หากชำรุดต้องซ่อมแซมทันที</p> <p>(7) ตรวจสอบความสะอาดของน้ำที่นำมาใช้ในการอุปโภค และบริโภคสม่ำเสมอ</p> <p>(8) ดูแลประสิทธิภาพการทำงานของเครื่องสูบน้ำให้ทำงานได้เต็มที่อยู่เสมอ</p> | <p>- โครงการมีเจ้าหน้าที่ตรวจสอบสุขภัณฑ์ทั้งหมด ตลอดระยะเวลาดำเนินการ หากพบการชำรุดของสุขภัณฑ์ต่างๆ จะดำเนินการซ่อมแซมหรือเปลี่ยนใหม่ทันที</p> <p>- โครงการมีเจ้าหน้าที่ดูแลการทำงานของเครื่องสูบน้ำเป็นประจำ เพื่อให้อยู่ในสภาพที่พร้อมใช้งานอยู่ตลอดเวลา ซึ่งปัจจุบันเครื่องสูบน้ำอยู่ในสภาพที่พร้อมใช้งาน และไม่ชำรุดเสียหาย</p> | - | <p>รูปภาพที่ 2.18 การตรวจสอบ สุขภัณฑ์</p> <p>รูปภาพที่ 2.16 ระบบการส่งจ่ายน้ำ</p> |

| มาตรการติดตามตรวจสอบผลกระทบสิ่งแวดล้อม | ผลการปฏิบัติตามมาตรการติดตามตรวจสอบผลกระทบสิ่งแวดล้อม ช่วงดำเนินการ | ปัญหา อุปสรรค ที่ไม่สามารถปฏิบัติตามมาตรการและแนวทางแก้ไข | อ้างอิง |
|--|---|---|---|
| 3.2 การใช้ใช้น้ำ (1) ตรวจสอบการทำงานของระบบท่อจ่ายน้ำ หากพบเหตุบกพร่องต้องดำเนินการแก้ไขทันที | - โครงการมีเจ้าหน้าที่ตรวจสอบการทำงานของระบบท่อจ่ายน้ำ หากพบการชำรุด จะดำเนินการซ่อมแซมหรือเปลี่ยนใหม่ทันที | - | - |

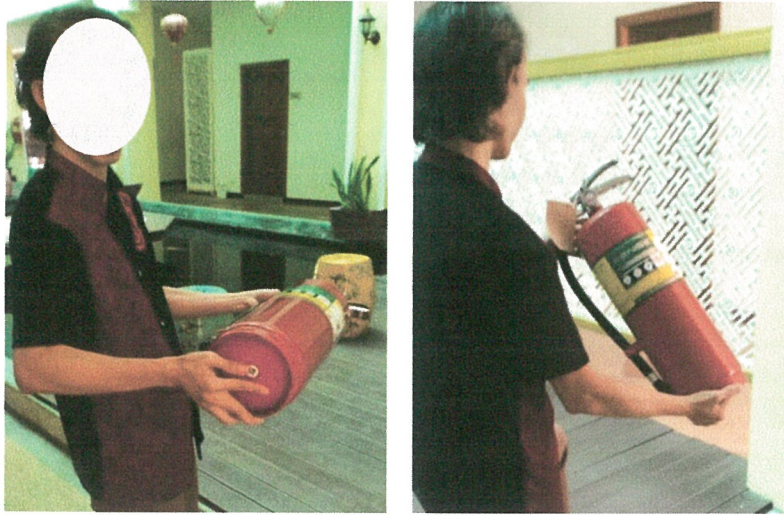
รูปภาพที่ 2.23 การตรวจสอบระบบป้องกันอัคคีภัยต่างๆ

| มาตรการติดตามตรวจสอบผลกระทบสิ่งแวดล้อม | ผลการปฏิบัติตามมาตรการติดตามตรวจสอบผลกระทบสิ่งแวดล้อม ช่วงดำเนินการ | ปัญหา อุปสรรค ที่ไม่สามารถปฏิบัติ ตามมาตรการและแนวทางแก้ไข | อ้างอิง |
|--|---|--|--|
| 4.3 การป้องกันอัคคีภัย (1) ตรวจสอบความพร้อมของระบบป้องกันอัคคีภัยในแต่ละ ชั้น | - โครงการมีเจ้าหน้าที่คอยตรวจสอบระบบป้องกันอัคคีภัย ต่างๆ ภายในโครงการ โดยมีการตรวจสอบถึงดับเพลิงเป็น ประจำ ให้มีสภาพพร้อมใช้งานอยู่เสมอ หากมีการชำรุดจะ ดำเนินการเปลี่ยนใหม่ทันที | - | รูปภาพที่ 2.23 การตรวจสอบระบบ ป้องกันอัคคีภัยต่างๆ |

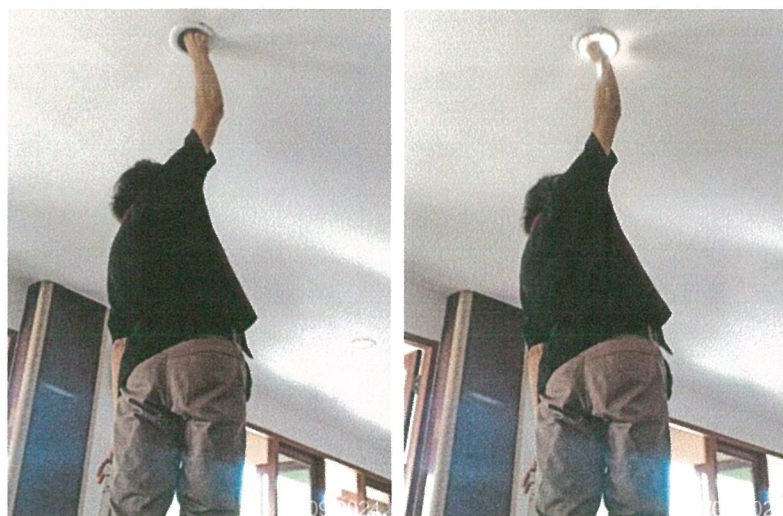
รูปภาพที่ 2.29 การตรวจสอบอุปกรณ์ไฟฟ้า

| มาตรการติดตามตรวจสอบผลกระทบสิ่งแวดล้อม | ผลการปฏิบัติตามมาตรการติดตามตรวจสอบผลกระทบสิ่งแวดล้อม ช่วงดำเนินการ | ปัญหา อุปสรรค ที่ไม่สามารถปฏิบัติ ตามมาตรการและแนวทางแก้ไข | อ้างอิง |
|--|---|--|--|
| 3.6 ไฟฟ้า (1) ตรวจสอบอุปกรณ์ ระบบไฟฟ้าในอาคาร และจุดต่างๆ ของพื้นที่โครงการ | - โครงการมีเจ้าหน้าที่คอยตรวจสอบระบบไฟฟ้าและ อุปกรณ์ไฟฟ้าต่างๆ ให้อยู่ในสภาพที่พร้อมใช้งานอยู่ตลอด ระยะเวลาดำเนินการ หากพบการเสียหาย ทางโครงการจะ ดำเนินการซ่อมแซมหรือเปลี่ยนใหม่โดยทันที | - | รูปภาพที่ 2.29 การตรวจสอบ อุปกรณ์ไฟฟ้า |

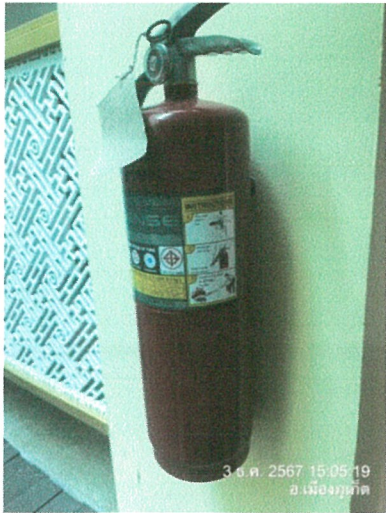
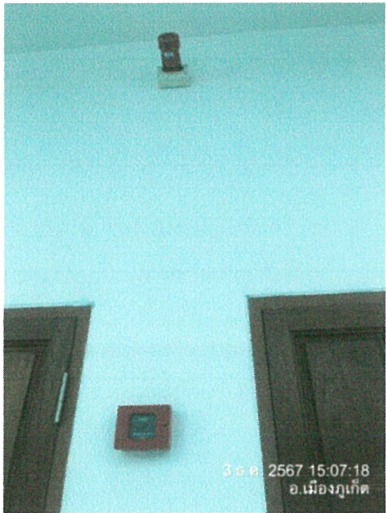
รูปภาพที่ 2.30 ระบบป้องกันและแจ้งเตือนอัคคีภัย

| มาตรการป้องกันและแก้ไขผลกระทบสิ่งแวดล้อม | ผลการปฏิบัติตามมาตรการป้องกันและแก้ไขผลกระทบสิ่งแวดล้อม ช่วงดำเนินการ | ปัญหา อุปสรรค ที่ไม่สามารถปฏิบัติ ตามมาตรการและแนวทางแก้ไข | อ้างอิง |
|--|--|--|--|
| <p>4.3 การป้องกันอัคคีภัย (ต่อ)</p> <p>(7) จัดให้มีห้องสำหรับเก็บวัตถุไวไฟเฉพาะ โดยให้อยู่ห่างจากพื้นที่ที่มีประกายไฟ</p> <p>(8) การติดตั้งถังดับเพลิง จะต้องหันด้านที่มีวิธีการใช้ออกมาให้เห็นได้อย่างชัดเจน</p> <p>(9) การติดตั้งถังดับเพลิง จะต้องไม่อยู่ในจุดที่มีแสงแดดส่องเป็นเวลานาน เนื่องจากจะทำให้เกิดความร้อนและเกิดการระเบิดได้</p> <p>(10) ระบบจ่ายไฟฟ้าสำรองต้องแยกอิสระจากระบบอื่นๆ เพราะเมื่อเกิดเพลิงไหม้ ไฟฟ้าสำรองจะส่งไปยังระบบต่างๆ ที่จำเป็นสำหรับการดับเพลิงและการหนีไฟได้นานกว่า 2 ชั่วโมง และจำเป็นต้องมีไฟฟ้าสำรองตลอดเวลาสำหรับเครื่องสูบน้ำ และระบบสื่อสาร</p> <p>(11) เมื่อเกิดเหตุเพลิงไหม้ ผู้ที่ประสบเหตุคนแรก จะต้องทำการกดปุ่มส่งสัญญาณเตือนภัย เพื่อส่งสัญญาณให้ผู้พักอาศัยทราบ</p> <p>(12) หากเกิดเหตุเพลิงไหม้ขึ้น เจ้าหน้าที่ของโครงการ ควรเป็นผู้นำในการนำผู้พักอาศัยออกจากอาคาร เพื่อให้เกิดความปลอดภัยต่อผู้พักอาศัยได้มากที่สุด</p> <p>(13) โครงการจะต้องมีการฝึกการใช้อุปกรณ์ดับเพลิง และระบบเตือนภัยของโครงการให้เป็นทุกคน เพื่อให้สามารถปฏิบัติได้อย่างถูกต้องหากเกิดเหตุร้ายขึ้น</p> | <p>สิ่งแวดล้อม ช่วงดำเนินการ</p> <p>- ทางโครงการไม่มีห้องสำหรับเก็บวัตถุไวไฟ เนื่องจากโครงการไม่มีครัว</p> <p>- ถังดับเพลิงที่ติดตั้งภายในโครงการ เห็นได้ว่าการติดตั้งโดยท้มนวิธีการใช้ออกมาด้านหน้าห้องเห็นได้อย่างชัดเจนและอยู่ในจุดที่ไม่มีแสงแดดส่อง</p> <p>- โครงการไม่มีระบบไฟฟ้าสำรอง แต่มีไฟฉุกเฉินที่ใช้งานได้ตลอดเวลา</p> <p>- การอบรมการซ้อมอพยพหนีไฟของโครงการ จะมีเจ้าหน้าที่ของโครงการเข้าการอบรมการซ้อมอพยพอัคคีภัยและแผนดินไหว และมีการประชาสัมพันธ์ให้เจ้าหน้าที่คนอื่นในโครงการได้ทราบเกี่ยวกับการปฏิบัติตนเมื่อเกิดอัคคีภัยและแผนดินไหวที่ชัดเจน ซึ่งหากเกิดเหตุเพลิงไหม้ขึ้นจะมีเจ้าหน้าที่ของโครงการเป็นผู้นำในการนำผู้พักอาศัยออกจากอาคารเพื่อให้เกิดความปลอดภัยต่อผู้พักอาศัย เป็นอันดับแรก</p> | <p>-</p> <p>-</p> <p>-</p> <p>-</p> | <p>-</p> <p>รูปภาพที่ 2.30 ระบบป้องกันและแจ้งเตือนอัคคีภัย</p> |
