ผลการดำเนินการตามมาตรการป้องกันและแก้ไขผลกระทบสิ่งแวดล้อมและ
มาตรการตรวจสอบผลกระทบสิ่งแวดล้อม

โครงการ อีสท์ โคสต์ โอเชียน วิลล่าส์

ระยะดำเนินการ ระหว่างเดือนกรกฎาคม - ธันวาคม 2567

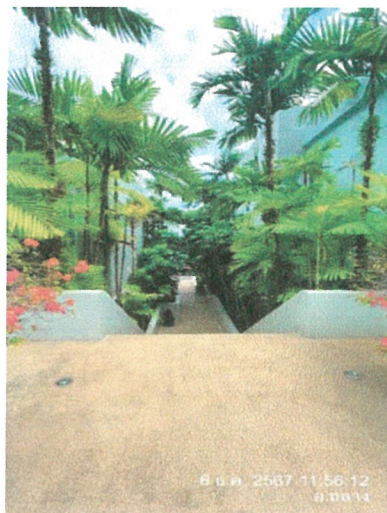
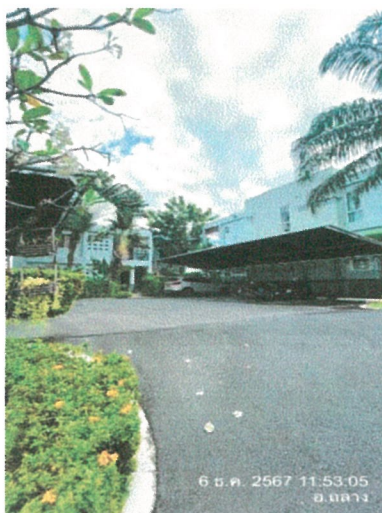
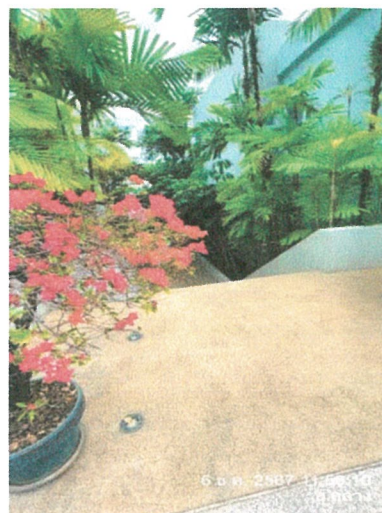
รูปภาพที่ 2.1 พื้นที่สีเขียว

มาตรการป้องกันและแก้ไขผลกระทบสิ่งแวดล้อม	ผลการปฏิบัติตามมาตรการป้องกันและแก้ไขผลกระทบสิ่งแวดล้อม ช่วงดำเนินการ	ปัญหา อุปสรรค ที่ไม่สามารถปฏิบัติตาม มาตรการและแนวทางแก้ไข	อ้างอิง
<p>1.2. การชะล้างพังทลายของดิน</p> <p>โครงการ อีสท์ โคสต์ โอเชียน วิลล่าส์</p> <ul style="list-style-type: none"> - จัดเตรียมพื้นที่สีเขียวที่มีพืชคลุมดินประมาณร้อยละ 70 ของพื้นที่ ซึ่งช่วยดูดซับน้ำฝนและลดการชะล้างพังทลายได้เป็นอย่างดี <p>โครงการ อีสท์ โคสต์ โอเชียน วิลล่าส์ (ส่วนขยาย)</p> <ul style="list-style-type: none"> - จัดเตรียมพื้นที่สีเขียวที่มีพืชคลุมดินประมาณร้อยละ 52.39 ของพื้นที่ ซึ่งช่วยดูดซับน้ำฝนและลดการชะล้างพังทลายได้เป็นอย่างดี 	<p>โครงการได้ดำเนินการจัดเตรียมพื้นที่สีเขียวไว้ตาม มาตรการที่กำหนด และได้จัดจ้างบริษัทเอกชนเข้ามา ดูแลสวนคอย และความสะอาดเรียบร้อยของพื้นที่สีเขียวภายในโครงการ โดยมีแผนการปฏิบัติงานสัปดาห์ ละ 3 วัน แบ่งคือ ทุกวันอังคาร วันพฤหัสบดี และวัน เสาร์</p> <p>- โครงการได้ดำเนินการจัดเตรียมพื้นที่สีเขียวไว้ตาม มาตรการที่กำหนด และได้จัดจ้างบริษัทเอกชนเข้ามา ดูแลสวนคอย และความสะอาดเรียบร้อยของพื้นที่สีเขียวภายในโครงการ โดยมีแผนการปฏิบัติงานสัปดาห์ ละ 3 วัน แบ่งคือ ทุกวัน อังคาร พฤหัสบดี และ เสาร์</p>	-	<p>รูปภาพที่ 2.1 พื้นที่สีเขียว</p> <p>รูปภาพที่ 2.2 งานดูแลสวน</p> <p>เอกสารแนบที่ 5 ใบเสร็จงานสวน + นุสฝอย</p>

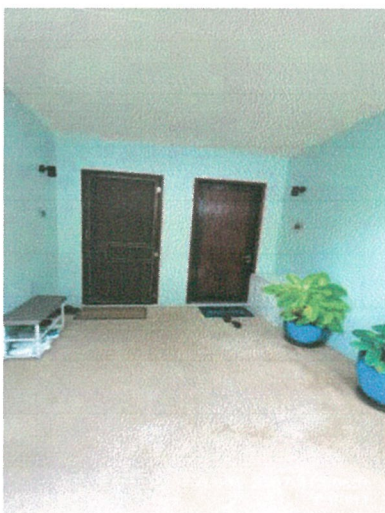
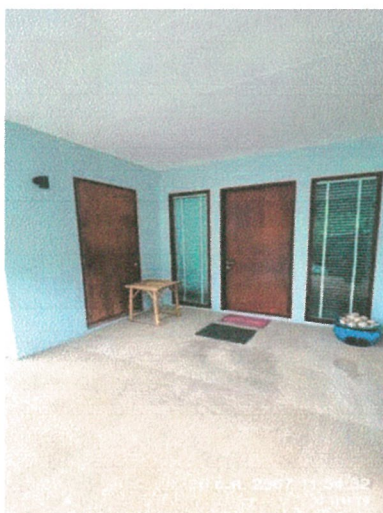
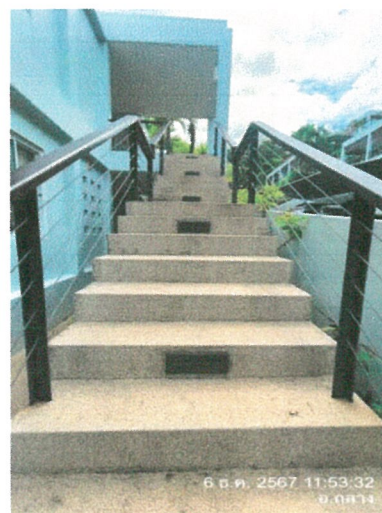
รูปภาพที่ 2.3 อาคารภายในโครงการ

มาตรการป้องกันและแก้ไขผลกระทบสิ่งแวดล้อม	ผลการปฏิบัติตามมาตรการป้องกันและแก้ไขผลกระทบสิ่งแวดล้อม ข่วงดำเนินการ	ปัญหา อุปสรรค ที่ไม่สามารถปฏิบัติ ตามมาตรการและแนวทางแก้ไข	อ้างอิง
<p>3. คุณค่าการใช้ประโยชน์ของมนุษย์</p> <p>3.1. การใช้ที่ดิน (ต่อ)</p> <p>3.1.3. เขตพื้นที่และมาตรการคุ้มครองสิ่งแวดล้อม</p> <p>โครงการ อีสท์ โคสต์ โอเชียน วิลล่าส์</p> <p>(1) โครงการจัดอยู่ในบริเวณที่ 2 ให้อำนาจเฉพาะอาคารที่สูงไม่เกิน 12 เมตร และต้องมีพื้นที่ว่างอันปราศจากสิ่งปกคลุมไม่น้อยกว่าร้อยละ 30 ของพื้นที่ดินที่ขออนุญาตก่อสร้างอาคารนั้น โครงการมีความสูง 7.9 เมตร มีที่ว่างอันปราศจากสิ่งปกคลุมร้อยละ 68 ดังนั้น การใช้ประโยชน์พื้นที่ของโครงการจึงสอดคล้องตามประกาศกระทรวงทรัพยากรธรรมชาติและสิ่งแวดล้อมว่า</p> <p>โครงการ อีสท์ โคสต์ โอเชียน วิลล่าส์ (ส่วนขยาย)</p> <p>(1) โครงการจัดอยู่ในบริเวณที่ 2 ให้อำนาจเฉพาะอาคารที่สูงไม่เกิน 12 เมตร และต้องมีพื้นที่ว่างอันปราศจากสิ่งปกคลุมไม่น้อยกว่าร้อยละ 30 ของพื้นที่ดินที่ขออนุญาตก่อสร้างอาคารนั้น โครงการมีความสูง 10.3 เมตร มีที่ว่างอันปราศจากสิ่งปกคลุมร้อยละ 51.03 ดังนั้น การใช้ประโยชน์พื้นที่ของโครงการจึงสอดคล้องตามประกาศกระทรวงทรัพยากรธรรมชาติและสิ่งแวดล้อมว่า</p>	<p>- ไม่มีมาตรการกำหนด</p> <p>- ไม่มีมาตรการกำหนด</p>	<p>-</p> <p>-</p>	<p>รูปภาพที่ 2.3 อาคารภายในโครงการ</p> <p>รูปภาพที่ 2.3 อาคารภายในโครงการ</p>

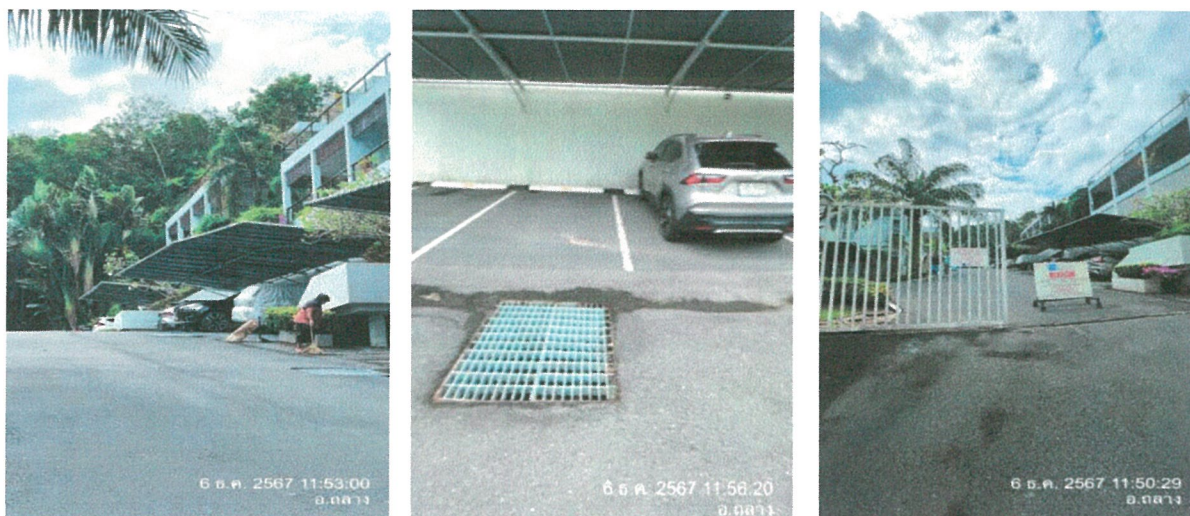
รูปภาพที่ 2.4 พื้นที่จอดรถ

มาตรการป้องกันและแก้ไขผลกระทบสิ่งแวดล้อม	ผลการปฏิบัติตามมาตรการป้องกันและแก้ไขผลกระทบสิ่งแวดล้อม ช่วงดำเนินการ	ปัญหา อุปสรรค ที่ไม่สามารถปฏิบัติ ตามมาตรการและแนวทางแก้ไข	อ้างอิง
<p>3. คุณค่าการใช้ประโยชน์ของมนุษย์</p> <p>3.2. การคมนาคมขนส่ง</p> <p>(1) ติดตั้งเครื่องหมายจราจรเข้า-ออก และที่จอดรถ</p> <p>(2) จัดเจ้าหน้าที่อำนวยความสะดวกในการเข้า-ออกพื้นที่โครงการและบริเวณลาดจอดรถห้ามจอดรถตรงทางเข้า-ออกโครงการและไหล่ทาง</p> <p>(3) จัดพื้นที่จอดรถยนต์จำนวน 40 คัน พื้นที่โครงการ อีสท์ โคสท์ โอเชียน วิลล่าส์ และจำนวน 18 คัน พื้นที่โครงการอีสท์ โคสท์ โอเชียน วิลล่าส์ (ส่วนขยาย) ขนาดพื้นที่และจำนวนที่จอดรถเป็นไปตามกฎหมาย</p>	<p>ผลกระทบสิ่งแวดล้อม ช่วงดำเนินการ</p> <ul style="list-style-type: none"> - โครงการมีเจ้าหน้าที่รักษาความปลอดภัยประจำจุดทางเข้า-ออก โครงการเพื่ออำนวยความสะดวกแก่ผู้เข้าใช้บริการ - โครงการมีเจ้าหน้าที่รักษาความปลอดภัยประจำจุดทางเข้า-ออก โครงการเพื่ออำนวยความสะดวกแก่ผู้เข้าใช้บริการ - โครงการได้จัดพื้นที่จอดรถยนต์ จำนวน 40 คัน บริเวณพื้นที่โครงการอีสท์ โคสท์ โอเชียน วิลล่าส์ และพื้นที่สำหรับจอดรถจักรยานยนต์ จำนวน 18 คัน พื้นที่โครงการอีสท์ โคสท์ โอเชียน วิลล่าส์ (ส่วนขยาย) และมีเจ้าหน้าที่รักษาความปลอดภัยคอยตรวจตรา ซึ่งเพียงพอต่อปริมาณผู้เข้าพักอาศัย 	<p>-</p> <p>-</p> <p>-</p>	<p>รูปภาพที่ 2.5 เจ้าหน้าที่รักษาความปลอดภัย</p> <p>รูปภาพที่ 2.5 เจ้าหน้าที่รักษาความปลอดภัย</p> <p>รูปภาพที่ 2.4 พื้นที่จอดรถ</p> <p>รูปภาพที่ 2.6 ทางเข้า-ออกโครงการ</p>

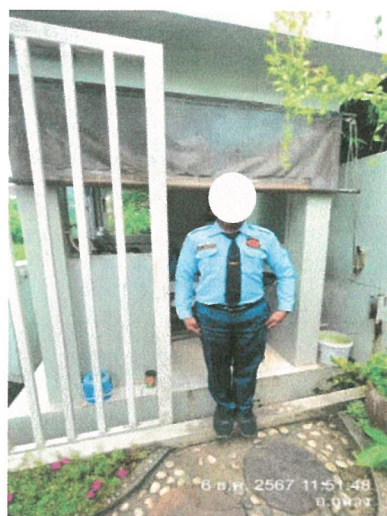
1. การควบคุมขนส่ง 1.1 การอำนวยความสะดวกในการเข้าออกโครงการตลอดเวลาดำเนินการ	- โครงการมีเจ้าหน้าที่รักษาความปลอดภัยประจำจุดทางเข้า-ออก โครงการเพื่ออำนวยความสะดวกแก่ผู้เข้าใช้บริการ	-	รูปภาพที่ 2.5 เจ้าหน้าที่รักษาความปลอดภัย

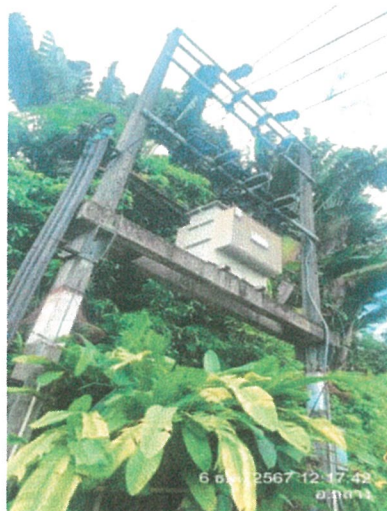
มาตรการป้องกันและแก้ไขผลกระทบสิ่งแวดล้อม	ผลการปฏิบัติตามมาตรการป้องกันและแก้ไขผลกระทบสิ่งแวดล้อม ช่วงดำเนินการ	ปัญหา อุปสรรค ที่ไม่สามารถปฏิบัติ ตามมาตรการและแนวทางแก้ไข	อ้างอิง
3. คุณค่าการใช้ประโยชน์ของมนุษย์ 3.7. ไฟฟ้า <ul style="list-style-type: none"> - ติดตั้งหม้อแปลงขนาด 350 KVA ก่อนจ่ายไฟฟ้าไปยังแต่ละ ส่วนของโครงการ - เลือกใช้อุปกรณ์ไฟฟ้าต่างๆที่เป็นชนิดประหยัดพลังงาน 	ผลกระทบสิ่งแวดล้อม ช่วงดำเนินการ - โครงการได้ดำเนินการติดตั้งหม้อแปลง ก่อนจ่ายไฟฟ้า ยังส่วนต่างของโครงการ และเลือกใช้อุปกรณ์ไฟฟ้า ชนิดประหยัดพลังงาน	-	รูปภาพที่ 2.11 หม้อแปลงไฟฟ้า

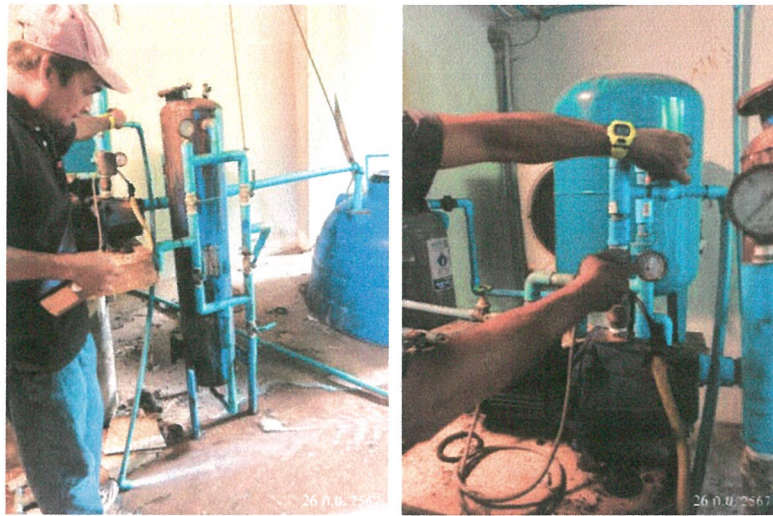
2. การใช้น้ำ 2.1 การจ่ายน้ำและเส้นท่อให้อยู่ในสภาพดีอยู่เสมอหากพบว่าชำรุดให้แก้ไขทันที	- โครงการมีช่างคอยตรวจสอบการแจกจ่ายน้ำ เส้นท่อมถึงเครื่องสูบน้ำ ให้มีสภาพดีพร้อมใช้งานอยู่เสมอ	-	รูปภาพที่ 2.14 งานซ่อมบำรุงระบบสาธารณูปโภค เอกสารแนบที่ 7 การตรวจสอบระบบสาธารณูปโภค

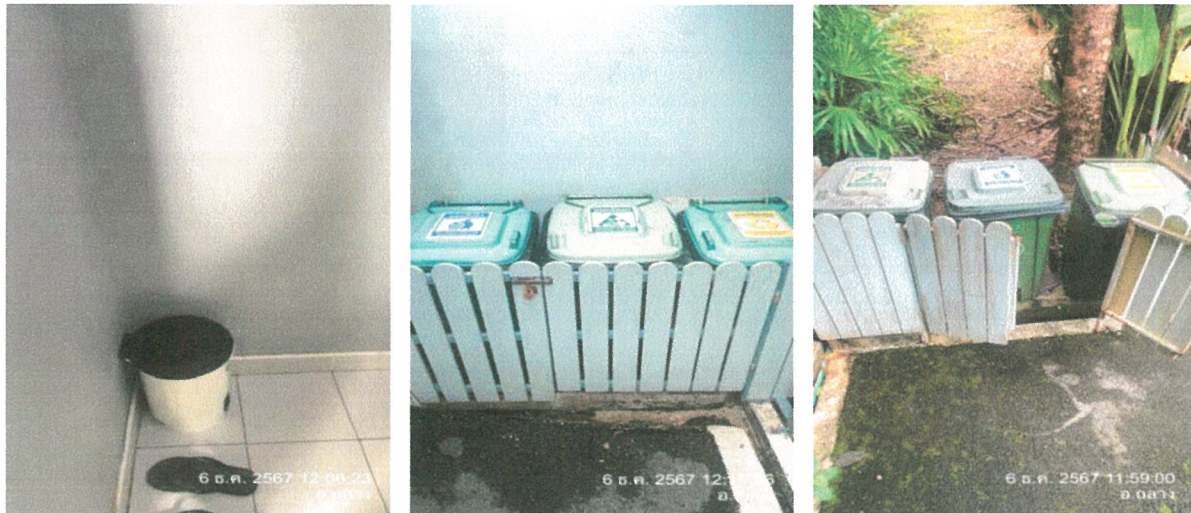
รูปภาพที่ 2.15 ถึงขยะภายในโครงการ

มาตรการป้องกันและแก้ไขผลกระทบสิ่งแวดล้อม	ผลการปฏิบัติตามมาตรการป้องกันและแก้ไขผลกระทบสิ่งแวดล้อม ช่วงดำเนินการ	ปัญหา อุปสรรค ที่ไม่สามารถปฏิบัติ ตามมาตรการและแนวทางแก้ไข	อ้างอิง
<p>3. คุณค่าการใช้ประโยชน์ของมนุษย์</p> <p>3.6. การจัดการมูลฝอย</p> <p>(1) จัดถึงขยะขนาด 120 ลิตร จำนวน 2 ถึง/ชิ้น แยกเป็นขยะเปียกและขยะแห้ง รองรับขยะได้นานประมาณ 10 วัน มีฝาปิดมิดชิด วางไว้ในบริเวณบ้นไคของแต่ละชั้น มีพนักงานของโครงการ เข้ามาทำความสะอาด และรวบรวมขยะไปพักไว้ที่พักรวบรวมด้านหลังโครงการทุกวัน</p> <p>(2) จัดที่พักขยะรวมด้านหลังโครงการ มีถังขยะขนาด 240 ลิตร จำนวน 4 ถึง แยกเป็นถังขยะเปียก 2 ถึงและถังขยะแห้ง 2 ถึง มีฝาปิดมิดชิด รวมปริมาตรก็เก็บ 960 ลิตร รองรับขยะได้ประมาณ 5 วัน</p> <p>(3) บรรทุกขยะไปกำจัดที่เตาเผาขยะเทศบาลเมืองภูเก็ตทุกวัน จัดเก็บขยะในถังดำแยกตามประเภทขยะ และมีฝาใบคลุมทับอีกครั้ง และเมื่อใดที่ อบต.ป่าคอกมีความพร้อมที่จะเก็บขยะทางโครงการก็ยินดีให้ทาง อบต. รับไป</p>	<p>ผลการปฏิบัติตามมาตรการป้องกันและแก้ไข</p> <p>ผลกระทบสิ่งแวดล้อม ช่วงดำเนินการ</p> <ul style="list-style-type: none"> - โครงการเตรียมถังรองรับมูลฝอยขนาด 120 ลิตร โดยแยกเป็น ขยะทั่วไป ขยะเปียก และขยะรีไซเคิล วางไว้ในภายในโครงการ พร้อมทั้งมีฝาปิดมิดชิด - โครงการจัดเตรียมถังมูลฝอยขนาด 240 ลิตร วางไว้ 3 จุด แต่ละจุดมีถังมูลฝอย จำนวน 3 ถึง แยกเป็นถังขยะทั่วไป 1 ถึง ถังขยะเปียก 1 ถึง และถังขยะรีไซเคิล 1 ถึง มีฝาปิดมิดชิด รวมปริมาตร 2,160 ลิตร สามารถรองรับขยะได้เพียงพอต่อปริมาณขยะทั้งหมดของโครงการ - โครงการจ้างบริษัทเอกชนเข้าเก็บย้ายขยะไปกำจัด โดยมีแผนการขนย้ายสัปดาห์ละ 3 ครั้ง คือ วันอังคาร พฤหัสบดี และเสาร์ 	<p>-</p> <p>-</p>	<p>รูปภาพที่ 2.15 ถังขยะภายในโครงการ</p> <p>รูปภาพที่ 2.15 ถังขยะภายในโครงการ</p>

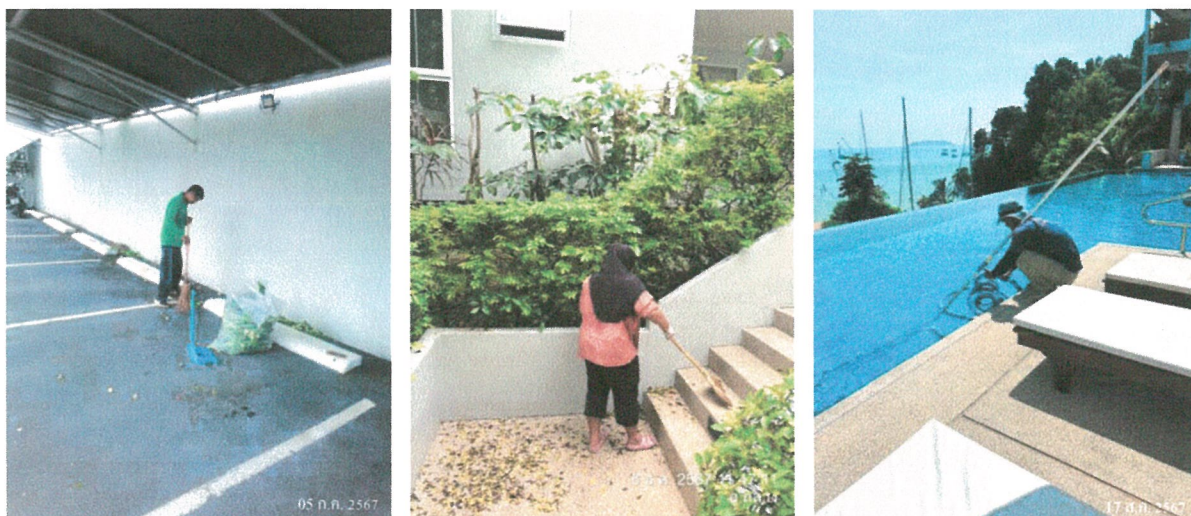
4. การจัดการมูลฝอย 4.1 ความสามารถในการรองรับมูลฝอย ของถังขยะแห้งและเปียก การรื้อซึม เป็นต้น ทุกครั้งที่มีการทิ้งมูลฝอย ลงในที่พักขยะรวม	- โครงการจัดเตรียมถังมูลฝอยขนาด 240 ลิตร วางไว้ 3 จุด แต่ละจุดมีถังมูลฝอย จำนวน 3 ถัง แยกเป็นถังขยะทั่วไป 1 ถัง ถังขยะเปียก 1 ถัง และถังขยะรีไซเคิล 1 ถัง มีฝาปิดมิดชิด รวมปริมาตร 2,160 ลิตร สามารถรองรับขยะได้เพียงพอต่อปริมาณขยะทั้งหมดของโครงการ - โครงการจ้างบริษัทเอกชนเข้าเก็บขนย้ายขยะไปกำจัด โดยมีแผนการขนย้ายสัปดาห์ละ 3 ครั้ง คือ วันอังคาร พฤหัสบดี และเสาร์	-	รูปภาพที่ 2.16 การรักษาความสะอาด

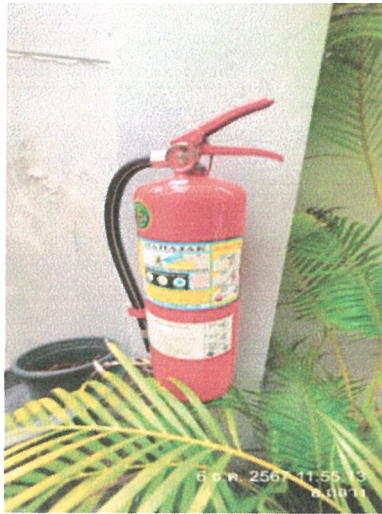
5. การป้องกันอัคคีภัย 5.1 สภาพการทำงาน หากพบว่าชำรุดต้องเปลี่ยนใหม่ทันที ทุก 6 เดือน	- โครงการติดตั้งอุปกรณ์ป้องกันอัคคีภัยไว้ภายในพื้นที่ของโครงการ และมีทีมช่างตรวจสอบเป็นประจำ หากพบวันหมดอายุการใช้งาน หรือชำรุดเสียหาย จะดำเนินการเปลี่ยนอุปกรณ์ชุดใหม่เข้าทดแทนโดยทันที เพื่อเตรียมพร้อมหากเกิดเหตุการณ์ฉุกเฉิน	-	รูปภาพที่ 2.10 การตรวจสอบถังดับเพลิง เอกสารแนบที่ 6 บันทึกการตรวจสอบอุปกรณ์อัคคีภัย รูปภาพที่ 2.17 ถังดับเพลิง รูปภาพที่ 2.18 ผังเส้นทางหนีไฟ เอกสารแนบที่ 9 หลักฐานการฝึกอบรมตามหลักสูตรการรักษาคความปลอดภัย
