ผลการดำเนินการตามมาตรการป้องกันและแก้ไขผลกระทบสิ่งแวดล้อม และ
มาตรการตรวจสอบผลกระทบสิ่งแวดล้อม

โครงการ โรงแรม เอทู รีสอร์ท (A2 Resort)

ระยะดำเนินการ ระหว่างเดือนกรกฎาคม - ธันวาคม 2567

รายงานผลการปฏิบัติตามมาตรการป้องกันและแก้ไขผลกระทบสิ่งแวดล้อมและมาตรการติดตามตรวจสอบคุณภาพสิ่งแวดล้อม

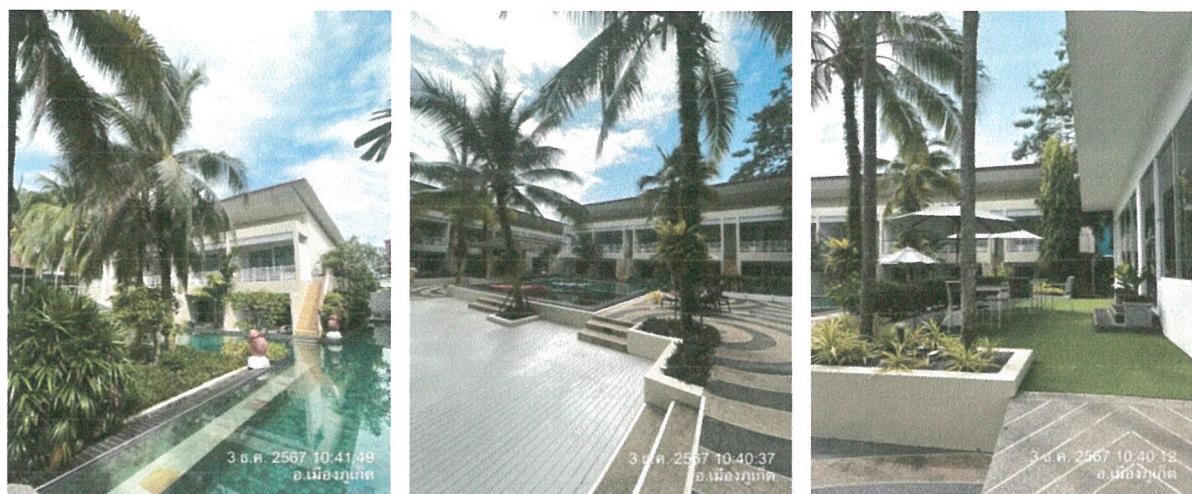
(2) จัดพื้นที่สีเขียวโดยรอบพื้นที่โครงการ รวมทั้งทำการรักษาและเพิ่มพื้นที่สีเขียวบริเวณพื้นที่ท่องเที่ยว เพื่อจัดการจราจรที่ดีและลดความร้อน รวมทั้งจัดที่พักอาศัยที่ดีและมีคุณภาพดูแลรักษาพื้นที่สีเขียวเป็นประจำ ตลอดระยะเวลาดำเนินการ	- โครงการจัดให้มีพื้นที่สีเขียวรอบๆอาคาร เพื่อให้ได้ความร่มรื่นเพื่อยกเว้นความร้อน รวมทั้งจัดที่พักอาศัยที่ดีและมีคุณภาพดูแลรักษาพื้นที่สีเขียวเป็นประจำ ตลอดระยะเวลาดำเนินการ	- - - -	รูปภาพที่ 2.1 พื้นที่สีเขียว รูปภาพที่ 2.2 งานดูแลรักษา

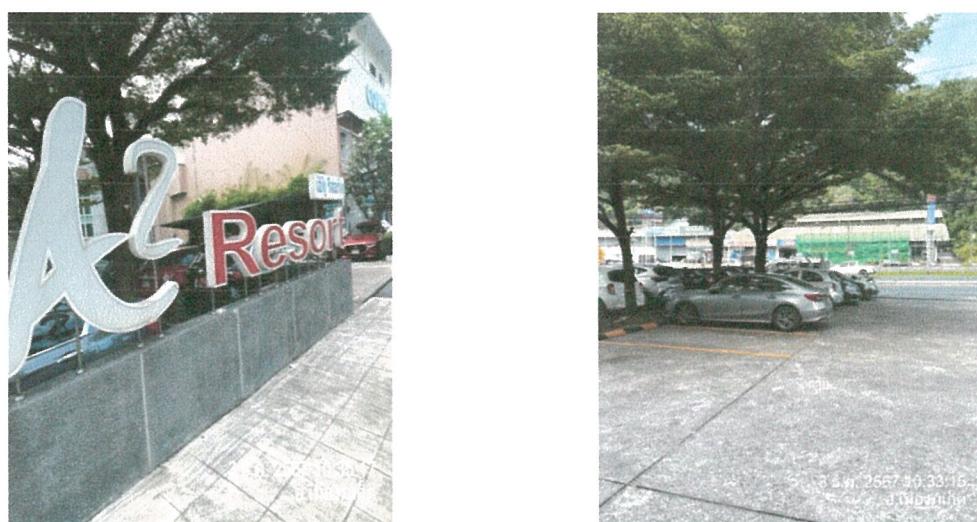
3.1.3 การใช้ประโยชน์ที่ดินตามมาตรฐานที่ดินตามมาตราการคุ้มครองสิ่งแวดล้อม	- ไม่มีมาตรฐานการกำกับดูแล	- ไม่มีมาตรฐานการกำกับดูแล	- รูปภาพที่ 2.3 ป้ายโครงการ

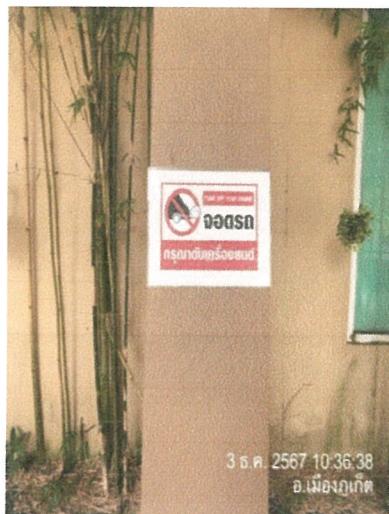
รูปภาพที่ 2.5 ป้ายกรุณาดับเครื่องยนต์

มาตรการป้องกันและแก้ไขผลกระทบสิ่งแวดล้อม	ผลการปฏิบัติตามมาตรการป้องกันและแก้ไขผลกระทบ	ปัจจุบัน สถานะปฏิบัติ	อ้างอิง
1.3 คุณภาพอากาศ (1) นำการติดป้ายให้ผู้พักอาศัยดับเครื่องยนต์ในกรณีที่ไม่มีภาระเบาก่อนลงบนเครื่องยนต์ กรณีที่จอดรถรอผู้โดยสารยกมือขึ้น แหล่งติดความเร็วของน้ำทางน้ำในกรณีที่ไม่ใช่การเดินทาง	- โครงการเสริมการติดตั้งป้ายประชารักษ์สัมพันธ์ “กรุงเทพฯรักษ์โลก” ในพื้นที่จอดรถของอาคาร ซึ่งสามารถมองเห็นได้ชัดเจน และได้ดำเนินการให้เจ้าหน้าที่ควบคุมดูแลอย่างเคร่งครัด เพื่อยกเว้นผู้คนที่นำป้ายนี้ไปติดตั้งบนพื้นที่สาธารณะ	- - - - - - - -	รูปภาพที่ 2.5 ป้ายกรุงเทพฯรักษ์โลก เครื่องยนต์

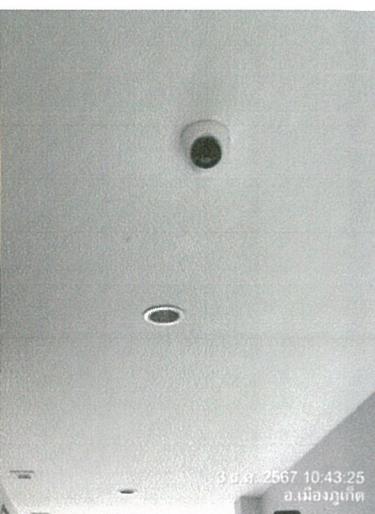
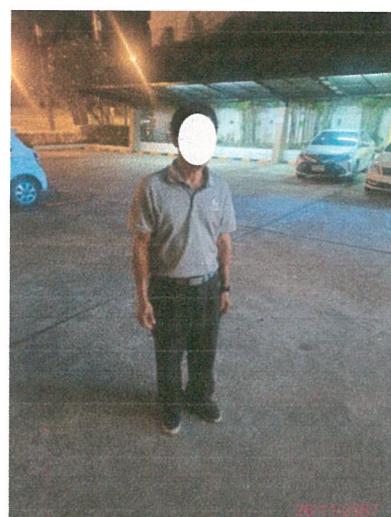
3.2 การศึกษาและประเมินผลกระทบทางสิ่งแวดล้อม	(1) ตรวจสอบเบื้องต้นหมายความปริมาณทางเข้า-ออก และปริมาณที่จอดรถภายในโครงการ ให้อยู่ในสภาพดีอยู่เสมอ (2) ตรวจสอบการดำเนินงานของเจ้าหน้าที่ที่ดูแลอย่างเคร่งครัด อย่างซื่อสัตย์ เริ่มต้นเมื่อเจ้าหน้าที่รักษาความปลอดภัยเดินทางเข้า-ออก และภายนอก ควบคุมการจราจรบริเวณทางเข้า-ออก และภายนอก ตลอด 24 ชั่วโมง และควบคุมดูแลไม่ให้มีการจอดรถกีดขวางทางจราจร บริเวณถนนสาธารณะ ตลอดจนควบคุมการจอดรถบริเวณทางเข้า-ออกโครงการและบริเวณที่หลัง (3) ตรวจสอบระบบไฟฟ้าส่องสว่างทางจราจรให้เพียงพอ	- โครงการมีการติดตั้งป้ายชื่อโครงการ และปริมาณต้นทาง โครงการมีการแบ่งช่องจราจรสำหรับทางเข้า-ออก โครงการอยู่อย่างซื่อสัตย์ เริ่มต้นเมื่อเจ้าหน้าที่รักษาความปลอดภัยเดินทางเข้า-ออก และภายนอก ควบคุมการจราจรบริเวณทางเข้า-ออก และภายนอก ตลอด 24 ชั่วโมง และควบคุมดูแลไม่ให้มีการจอดรถกีดขวางทางจราจร บริเวณถนนสาธารณะ ตลอดจนควบคุมการจอดรถบริเวณทางเข้า-ออกโครงการและบริเวณที่หลัง - โครงการมีการติดตั้งระบบไฟฟ้าส่องสว่างทางจราจร ไม่เป็นไปตามที่กำหนด	- รูปภาพที่ 2.4 ทางเข้าออก - โครงการ รูปภาพที่ 2.7 เจ้าหน้าที่รักษาความปลอดภัย

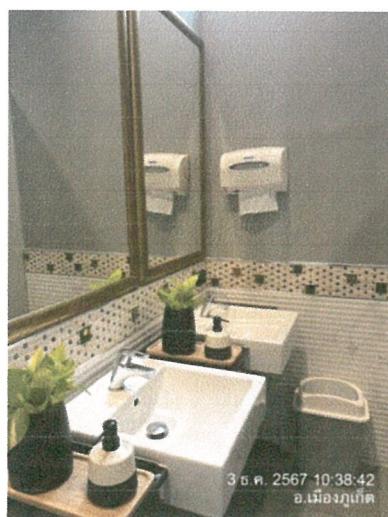
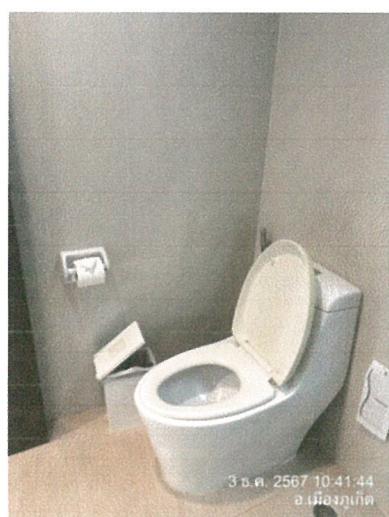
รูปภาพที่ 2.9 สุขาภันฑ์ประหยัดน้ำ

3.3 การใช้ชีวิ	<p>(1) โครงการจัดตั้งศูนย์เรื่องหมายธุรกิจบริการทางเชื้อ-ออก และรีไซเคิลในกรุงเทพฯ</p> <p>(2) จัดให้มีเจ้าหน้าที่คอยอย่าปล่อยขยะเศษครัวในกรุงเทพฯ-ออก ที่น้ำที่กรุงเทพและริมแม่น้ำเจ้าพระยา</p> <p>(3) ห้ามจอดรถทุกชนิดบริเวณทางเชื้อ-ออกใกล้กรุงเทพและ บริเวณใกล้ทาง</p> <p>(4) จัดให้มีระบบไฟฟ้าส่องสว่างทางธุรกิจให้เพียงพอ</p>	ผลการปฏิบัติตามมาตรการป้องกันและแก้ไขผลกระทบ สิ่งแวดล้อม ช่วงดำเนินการ	- ทางโครงการได้ติดป้ายรณรงค์ให้ประทับตราเมืองในห้องน้ำ ^{ของโครงการที่ตั้งอยู่ที่หมู่บ้านฯ} - โครงการรีไซเคิลน้ำที่อยู่ในโครงสร้าง และระบบบำบัดน้ำเสีย ที่รักษาความปลอดภัยในกรุงเทพฯ ระบบบำบัดน้ำเสีย ที่รักษาความปลอดภัยในกรุงเทพฯ ที่ตั้งอยู่ในส่วนที่ งาน๗ ซึ่งอยู่ในพื้นที่ของกรุงเทพฯ ที่ตั้งอยู่ในส่วนที่ ซุ่มแซมหรือเปลี่ยนใหม่ทั้งหมดที่ รวมทั้งจังหวัดที่ร่วมมือกับ ส่วนราชการที่เป็นประจำฯ	รูปภาพที่ 2.8 ป้ายรณรงค์ ประทับตรา รูปภาพที่ 2.9 สัญกรณ์ที่ประจำที่ น้ำ รูปภาพที่ 2.27 การสังเคราะห์น้ำ

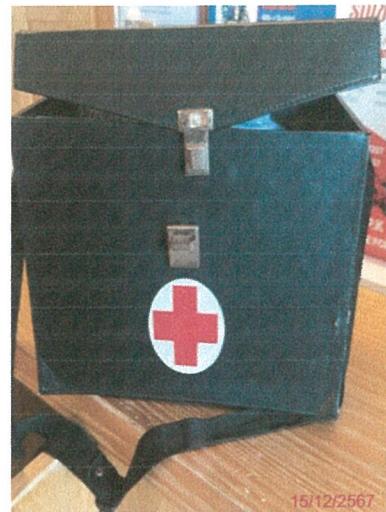
รูปภาพที่ 2.11 เครื่องมือปฐมพยาบาลเบื้องต้น

(2) โครงการที่รับรองสถานงานกับโรงพยาบาล เพื่อนำผู้พิการ อาศัยที่ได้รับบำนาญส่วนรักษาพยาบาล หากเกิดอุบัติเหตุที่ รุนแรง และจัดที่รับรองรักษาพยาบาลโดยโรงพยาบาลไว้ตั้งแต่วัน 24 ชั่วโมง โดยจัดตั้งรัฐมนตรีของมือปฐมพยาบาลเป็นต้น พร้อมทั้งรับรองรักษาพยาบาลที่อยู่ในเขตบ้านรังษฎา ผู้ได้รับบาดเจ็บส่งโรงพยาบาล หากเกิดอุบัติเหตุรุนแรง รวมถึงทางการมีการติดป้ายประชาติสัมพันธ์เบอร์โทรศัพท์ ภายในในที่สถานงานกับโรงพยาบาลเพื่อที่จะใช้ในกรณี ฉุกเฉินในที่สถานงานของหน่วยดังต่อไปนี้ เพื่อที่จะใช้ในกรณี	- ทางโทรศัพท์จัดตั้งรัฐมนตรีของมือปฐมพยาบาลเบื้องต้น พร้อมทั้งรับรองรักษาพยาบาลกับโรงพยาบาลที่อยู่ในเขตบ้านรังษฎา ผู้ได้รับบาดเจ็บส่งโรงพยาบาล หากเกิดอุบัติเหตุรุนแรง รวมถึงทางการมีการติดป้ายประชาติสัมพันธ์เบอร์โทรศัพท์ ภายในในที่สถานงานของหน่วยดังต่อไปนี้ เพื่อที่จะใช้ในกรณี	-	รูปภาพที่ 2.11 เครื่องมือปฐม พยาบาลเบื้องต้น

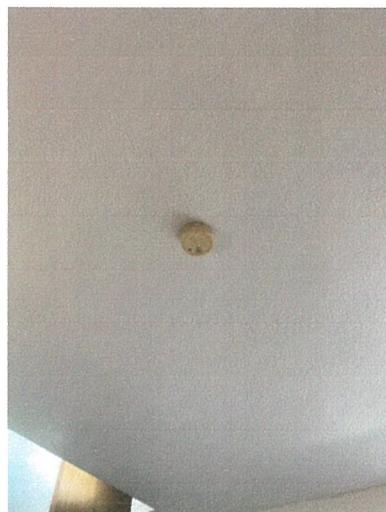
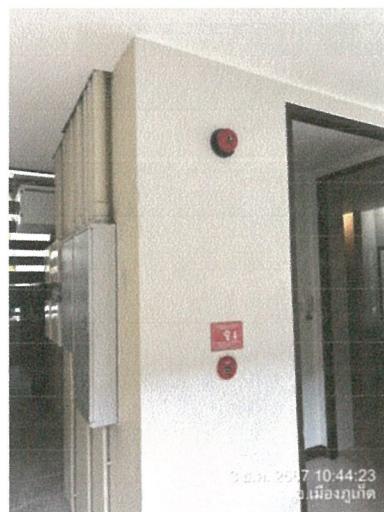
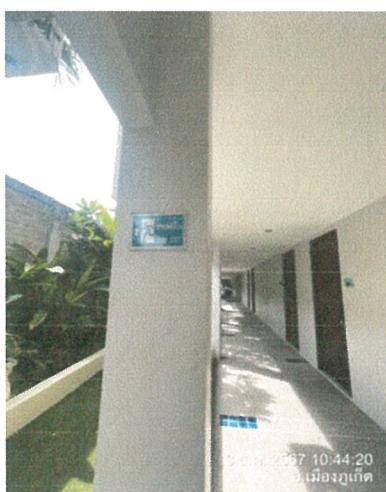
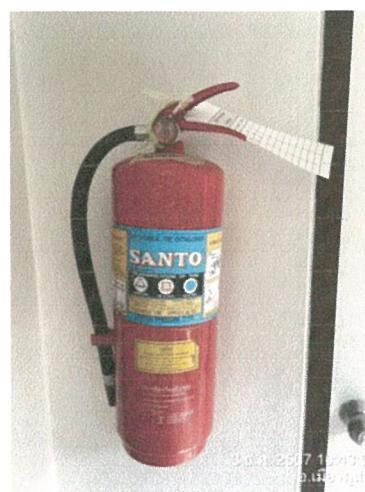
4.5 การป้องกันอัคคีภัย (ต่อ)	3. บริษัทสัญญาณเตือนภัยแบบไขมือตั้ง (Manual Station : M) เป็นระบบสัญญาณแจ้งเหตุพัฒนามี 2 ชั้น ทำงานเมื่อมีคนตั้งสัญญาณเ盈ิม โดยสัญญาณจะส่งไปที่ແเนกประสงค์ เครื่องจะส่งสัญญาณต่อไปยังอุปกรณ์แจ้งเหตุเพลิงไหม้ (Fire Alarm Bell) โดยจะติดตั้งสิริวัฒน์ สัญญาณเพื่อแจ้งแบบไขมือตั้ง แบ่งการติดตั้งเป็น 2 ชั้น อาคาร 1 ถึงอาคาร 3 บริเวณเดียวกันทั้งหมด 1 ชุด - อาคาร 4 บริเวณท้องถิ่นทั้งหมด 2 ชุด - อาคารห้องน้ำปั๊มน้ำโดยติดตั้งจำนวน 1 ชุด บริเวณทางเข้า-ออก ชั้นที่ 1 ติดตั้ง 3 ชุด บริเวณห้องพัก พนักงาน โดยต้องรับ เครื่องไขมือตั้ง สำหรับชั้นที่ 2 ติดตั้งจำนวน 1 บริเวณเดียวกัน	- โครงการได้ดำเนินการตามมาตรฐานการกำหนดที่ได้�าช่องด้วยตัวอย่างก่อสร้าง โดยจัดให้มีอุปกรณ์ป้องกันอัคคีภัย เป็นไปตามข้อกำหนดที่เกี่ยวข้องอย่างครบถ้วน เช่น สัญญาณแจ้งเหตุเพลิงไหม้ เช่น เครื่องตรวจจับควัน อุปกรณ์แจ้งเพลิงไหม้ด้วยเสียง สวิทช์สัญญาณเตือนภัยแบบไขมือตั้ง เครื่องตรวจจับควันซึ่งได้รับการออกแบบและติดตั้งให้มีประสิทธิภาพการทำงานของระบบเพื่อย้อมรับ โดยมีการตรวจสอบประสิทธิภาพการใช้งานเป็นประจำ ซึ่งในปัจจุบัน ระบบสัญญาณเตือนภัยอยู่ในสภาพพร้อมใช้งานได้ตลอดระยะเวลาและดำเนินการ	- รูปภาพที่ 2.12 อุปกรณ์ป้องกันอัคคีภัย

4.5 การป้องกันอัคคีภัย (ต่อ)	<p>(2) ระบบตับเบติกฯ</p> <p>โครงการจะจัดให้มีตู้บับเพลิงแบบมือถือชนิดผ้าเคลือบหัง ขนาด 4 กิโลเมตร โครงการติดตั้งไว้บริเวณโดยประมาณ 1 จุด ของทุกอาคาร โดยการติดตั้งทั้งหมดที่ติดตั้งให้ส่วนบนสุดของ ฉุดตู้บับเพลิงสูงจากระดับพื้นอาคารประมาณ 1.5 เมตร ในที่ มองเห็นได้ทางเดินและบันไดทางเดิน ตลอดสายรั้วใน ไฟฟ้า รวมทั้งอยู่ในส่วนที่ทางเดินได้ติดตั้งมาแล้ว</p> <p>(3) ระบบปั๊มน้ำและปั๊มน้ำดูด</p> <p>หากโครงการจัดให้มีระบบไฟฟ้าสำรองอย่างดีใน ติดตั้งทุกจุด ระดับพื้น 2.25 เมตร เพื่อต่อรองส่วนห้องน้ำเกิดกรณีฉุกเฉิน โดยมีการติดตั้ง 1 จุด บริเวณโถงทางเดินข้อมูลห้องอาหาร นอกจากน้ำดูด โครงการจะยังจัดให้มีปั๊มและตู้เก็บรักษาภัยภัย และตู้รักษา ติดตั้งสูงจากระดับพื้น 2.25 เมตร โดยมีการติดตั้ง บริเวณท่าหน้าบ้านโดยรอบห้องน้ำดูดทุกจุด</p>	<p>- โครงการได้ดำเนินการตามมาตรฐานที่เกี่ยวข้อง ตั้งแต่ ระบบก่อสร้าง เดิมจัดให้มีอุปกรณ์ป้องกันอัคคีภัย เป็นไปตาม ข้อกำหนดที่เกี่ยวข้องขององค์กรบ้าน เช่น ระบบป้องกันและติดตั้งไฟฟ้า ตู้บับเพลิงทางเดิน ของทุกอาคาร ปั๊มและตู้เก็บรักษาภัยภัย และตู้รักษาภัย ตัวอักษร มีการติดตั้งบริเวณท่าหน้าบ้านโดยรอบห้องน้ำดูดทุกจุด ตามมาตรฐานที่กำหนด โดยได้รับการออกแบบและติดตั้งให้มีประสิทธิภาพทำตามมาตรฐานที่เป็นที่ยอมรับ โดยมีการตรวจสอบประสิทธิภาพการใช้งานเป็นประจำ ซึ่งในปัจจุบัน ระบบตับเบติกฯอยู่ในสภาพพร้อมใช้งาน</p> <p>ได้ติดตั้งระบบไฟฟ้าสำรอง</p>	<p>รูปภาพที่ 2.12 อุปกรณ์ป้องกัน อัคคีภัย</p>

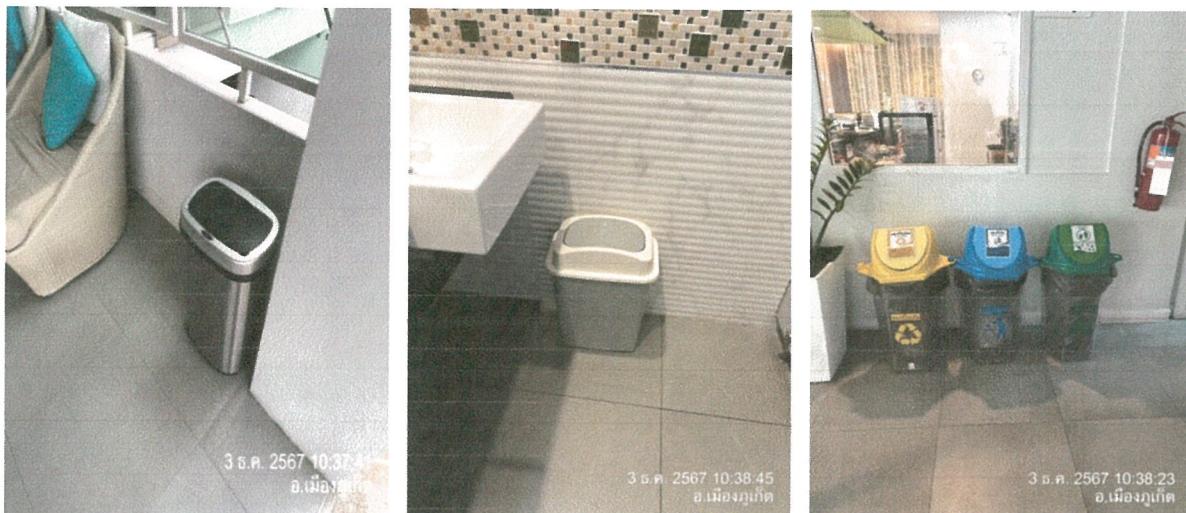
รูปภาพที่ 2.14 ถังขยะภายในโครงการ

(4) ถังขยะที่ได้ร่างการต้องเป็นถังขยะที่ผลิตตัวอย่างติดตั้ง ดูดมาก พลัง ได้มาตรฐาน มีความแข็งแรงทนทาน ไม่ ประกอบและถ่ายทนต่อแสงแดด มีสภาพดี ไม่เสื่อม ลอกเล่อน ถังห้องน้ำจะถูกห้องน้ำที่อยู่ติดกันในห้องน้ำที่ ขยายรวม บนถุงรับรวมเข้าสู่ระบบบำบัดน้ำเสียของ โครงการต่อไป	- ทางโครงการมีการติดตั้งถังขยะที่ผลิตตัวอย่างติดตั้ง มาตั้งรูป ได้มาตรฐาน มีความแข็งแรง ทนทาน ไม่แตกหักง่าย ทนต่อ แสงแดด ที่ไม่เสื่อม ลอกเล่อน ห้องน้ำที่ติดตั้ง อยู่ด้วยห้องน้ำจะถูกห้องน้ำที่อยู่ติดกันในห้องน้ำที่ ขยายรวม บนถุงรับรวมเข้าสู่ระบบบำบัดน้ำเสียของ โครงการต่อไป	-	รูปภาพที่ 2.14 ถังขยะภายใน โครงการ

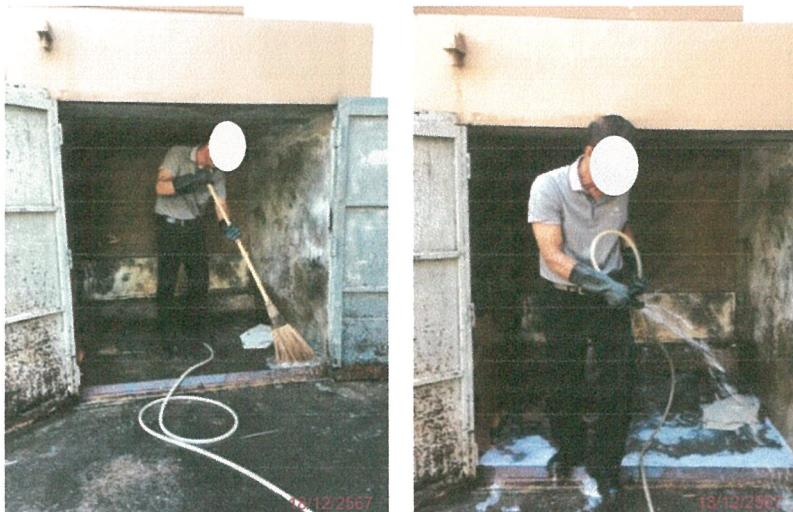
รูปภาพที่ 2.16 การล้างทำความสะอาดห้องพักขยะรวม

3.6 การจัดการขยะและฝอย (ต่อ) (3) โครงการจะจัดให้มีที่พักชายธรรมชาติจุดอยู่บริเวณที่จอดรถ โดยรั้คในถนนชายานาด 240 ลิตร จำนวน 5 ถัง และเป็น ถังขยะแห้ง จำนวน 2 ถัง ถังขยะเปียก จำนวน 2 ถัง และ ถังขยะเศษ剩菜 จำนวน 1 ถัง รวมปริมาณครัวภัตตา万物ของ โครงการเท่ากับ 1,200 ลิตร รองรับขยายต่อไปตามน้ำประปา 3 วัน	- โครงการรัฐได้มีห้องพักขยะธรรมชาติจัดให้เป็นห้อง คนงานรัฐสิริสก์และมีประตูสู่ห้องรับปีต-เบิด โดยจะ แบ่งเป็นถังขยะแห้ง ถังขยะเปียก และถังขยะเศษ剩菜 แตะ ห้องพักนักผ่องผ่านเข้า ที่มีขนาดความกว้าง ตามมาตรฐานของ ซึ่งเพียงพอต่อการเก็บบุกสูตรอย่างที่ต้องการ ไม่ถึงอย่าง วัน แต่มีการห้ามความสูงอย่างต่ำที่ห้องส้วมที่ห้องน้ำของ	-	รูปภาพที่ 2.15 ห้องพักขยะธรรมชาติ รูปภาพที่ 2.16 การถ้าห้องทำความ สะอาดห้องพักขยะธรรมชาติ

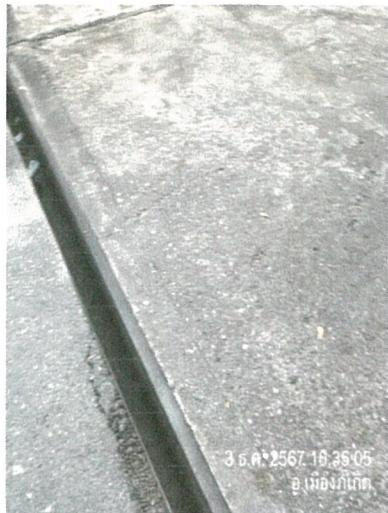
รูปภาพที่ 2.24 ระบายน้ำ

3.4 การระบุรายชื่อ (ต่อ) (3) โครงการจัดให้มีการซื้อขายด้วยตนเองตามมาตรฐานในวงระบบภายใน stemming system เพื่อให้การระบุรายชื่อในพื้นที่โครงการมีประสิทธิภาพ ภาพถ่ายเดิมๆ	- โครงการมีช่องทางตรวจสอบและระบบบำบัดน้ำเสียอัตโนมัติ โดยเฉพาะช่วงฤดูฝน หากพบว่าทำรุदูจะดำเนินการเก็บไข่หินที่ ช่องปั๊บบันไดระบายน้ำภายในโครงการยังมีประสิทธิภาพในการ ระบบบำบัดน้ำเสีย	- - - - - -	รูปภาพที่ 2.24 ระบบบำบัดน้ำเสีย

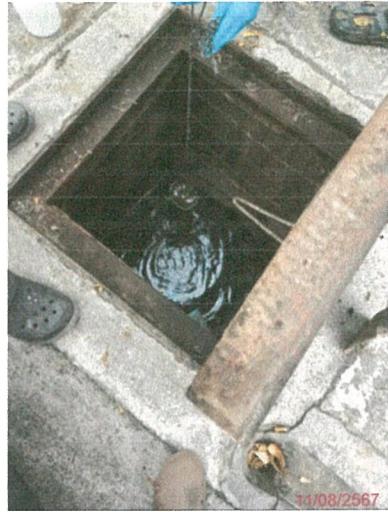
3.5 การจัดการร่องน้ำเสีย (1) โครงการติดตั้งท่อระบายน้ำสำหรับดูดซึมน้ำเสียสำหรับรูป รุ่น AT-100E จำนวน 2 ชุด รุ่น AT-150E จำนวน 1 ชุด รุ่น AT-30E จำนวน 2 ชุด และตั้งตึกไขมันสำหรับรูป รุ่น GT-2000 จำนวน 1 ชุด ซึ่งคาดว่ามีผลกระทบจากการรั่วบ่อน้ำเสียแต่ต้องดู มีรายละเอียด ดังนี้ - ถังบำบัดน้ำเสียสำหรับรูป Aerotol Model รุ่น AT-100E จำนวน 2 ชุด รองรับน้ำเสียจากอาคาร 1 และอาคาร 3 ชั้น แต่ต้องรอการรื้อถอนพื้น จำนวน 14 ห้อง มีขนาดการรองรับ น้ำเสียได้เท่ากับ 10.0 ลูกบาศก์เมตร/วัน ระบบบำบัด ตั้งแต่รากawa เป็นระบบบำบัดน้ำเสียที่ผ่านการบำบัดแล้วทั้งหมด ตีมีอากาศ (Septic-Anaerobic filter & Immobiliaed aeration activated sludge process) โดยนำทรายทรายเข้าไปในเตาเผา	- โครงการมีการติดตั้งท่อระบายน้ำสำหรับดูดซึมน้ำเสียสำหรับรูป รุ่น AT-100E กำหนด มีระบบบำบัดน้ำเสียขั้นต้น ถังตักไช่ แม่ระบบทะ บำบัดน้ำเสียรวม และมีจานหน้าที่ฝาทึบสำหรับการติดต่อ การทำงานอยู่เป็นประจุทางไฟฟ้าสูงสุด ตลอดระยะเวลาที่ปฏิ ดำเนินการ เพื่อให้ปรับตั้งอุปกรณ์ที่เหมาะสมที่สุด ออกแบบ ทั้งน้ำเสียและน้ำฝนโดยใช้ระบบบำบัดน้ำเสียเป็นไปตามที่ ห้องรักษาสุขาภิบาล บริษัท บีเค เมจิตร์ ห้องรักษาสุขาภิบาล บริษัท บีเค เมจิตร์ 1 ชุด ความถี่ 6 เดือน/ครั้ง ตลอดระยะเวลาดำเนินการ	- - - - - -	รูปภาพที่ 2.25 ระบบบำบัดน้ำเสีย

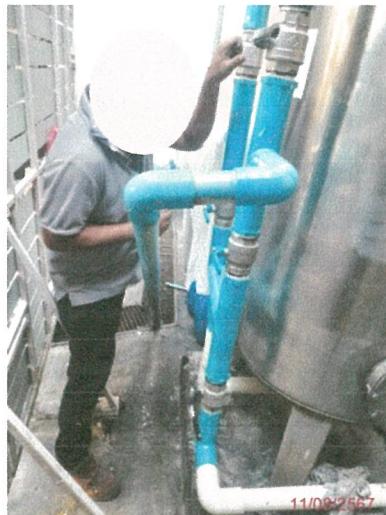
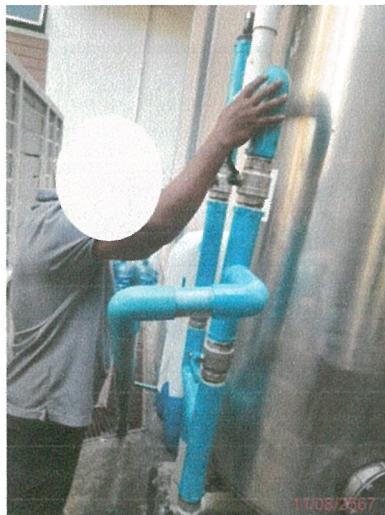
รูปภาพที่ 2.26 การตรวจสอบระบบการส่งจ่ายน้ำ

3.3 การใช้ชีวิตรักษาความเรียบง่าย	(1) ตรวจสอบภาระจราจรและเส้นทางที่ให้ภาระโดยส่วนมากของทางเดินที่ต้องเดินทางเข้า-ออก ทางพื้นที่ที่มีภาระทางเดินที่ต้องเดินทางเข้า-ออก (2) จัดให้มีการรักษาความเรียบง่ายในพื้นที่ที่ต้องเดินทางเข้า-ออก ทางพื้นที่ที่ต้องเดินทางเข้า-ออก	- โครงการมีห้องน้ำให้ผู้คนที่ต้องเดินทางเข้า-ออก แต่ยังไม่ได้จัดตั้งห้องน้ำให้เจ้าหน้าที่รักษาความปลอดภัย เนื่องจากภาระทางเดินที่ต้องเดินทางเข้า-ออก ทางพื้นที่ที่ต้องเดินทางเข้า-ออก ทางพื้นที่ที่ต้องเดินทางเข้า-ออก	- รูปภาพที่ 2.26 การติดตั้งห้องน้ำ รูปภาพที่ 2.27 การล้างถังเก็บน้ำ
