ผลการดำเนินการตามมาตรการป้องกันและแก้ไขผลกระทบสิ่งแวดล้อมและ
มาตรการตรวจสอบผลกระทบสิ่งแวดล้อม

รายงานผลการปฏิบัติตามมาตรการป้องกันและแก้ไขผลกระทบสิ่งแวดล้อมและมาตรการติดตามตรวจสอบคุณภาพสิ่งแวดล้อม

โครงการ โรงแรม อีป อิมป์ กรุงเทพมหานคร สถานีกรุงเทพ

ระยะดำเนินการ ระหว่างเดือนกรกฎาคม - ธันวาคม 2567

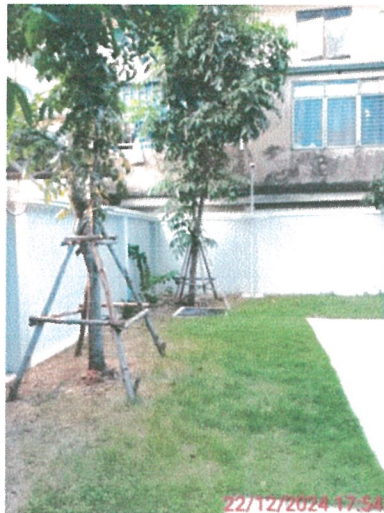
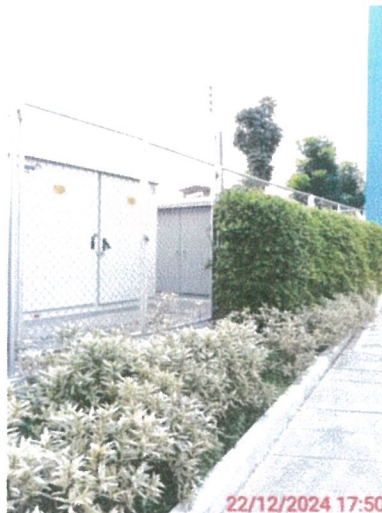
รูปภาพที่ 2.1 พื้นที่สีเขียวของโครงการ

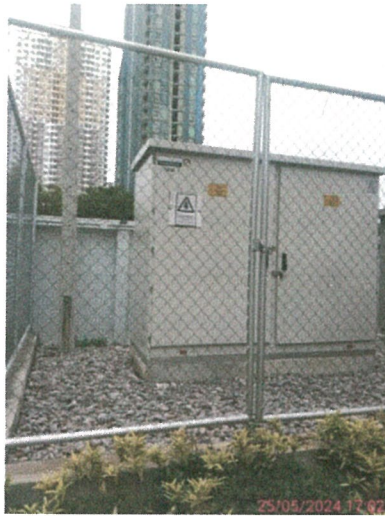
รูปภาพที่ 2.9 หม้อแปลงไฟฟ้า

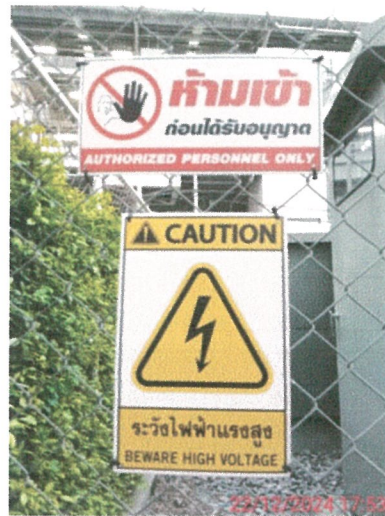
รูปภาพที่ 2.10 ป้ายเตือนอันตรายจากไฟฟ้าแรงสูง

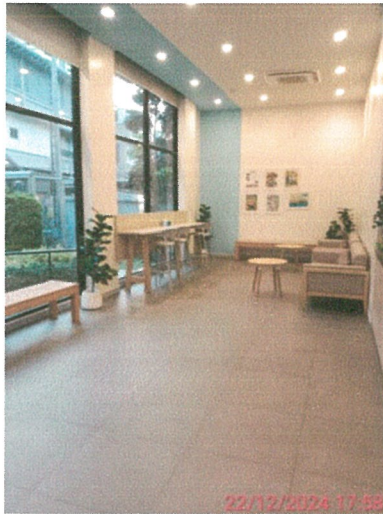
รูปภาพที่ 2.13 ระบบปรับอากาศ

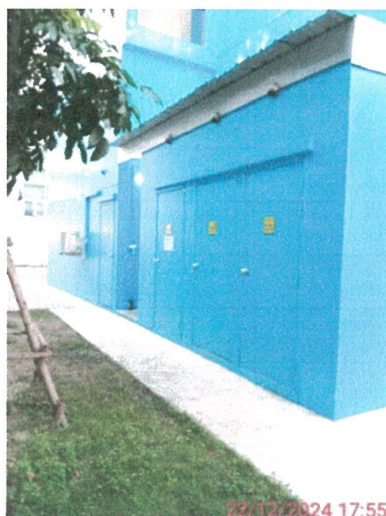
รูปภาพที่ 2.21 ห้องพักขยะรวม

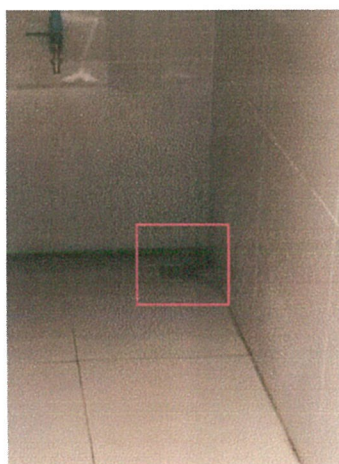
รูปภาพที่ 2.30 ท่อระบายน้ำเสียจากห้องพักขยะ

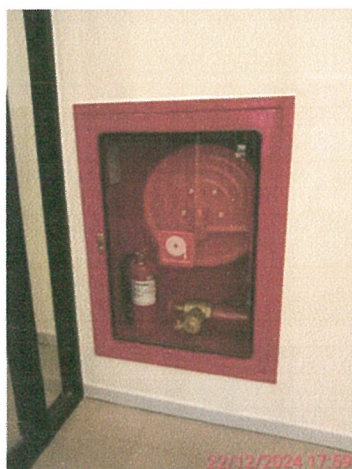
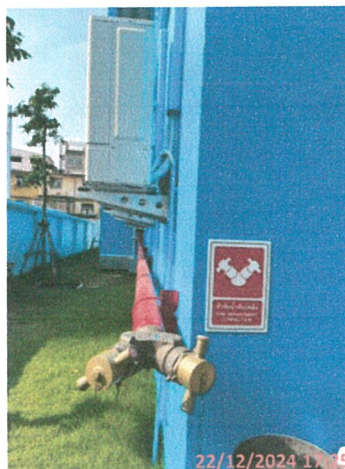
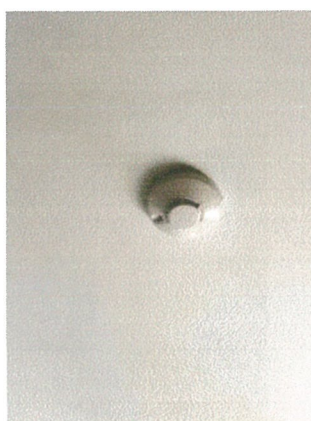
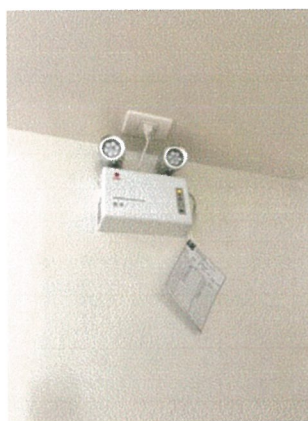
รูปภาพที่ 2.34 อุปกรณ์ป้องกันอัคคีภัย

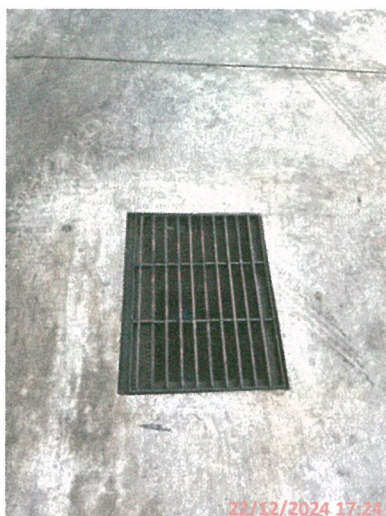
รูปภาพที่ 2.43 ระบบบำบัดน้ำเสีย

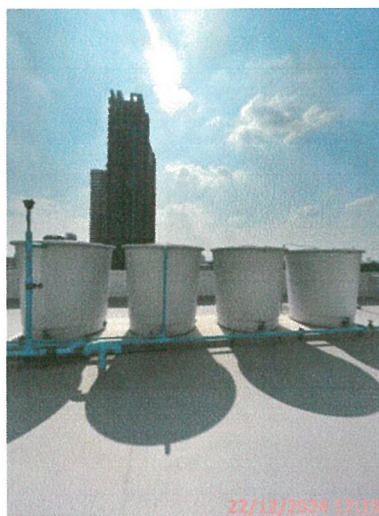
รูปภาพที่ 2.44 ถังสำรองน้ำใช้

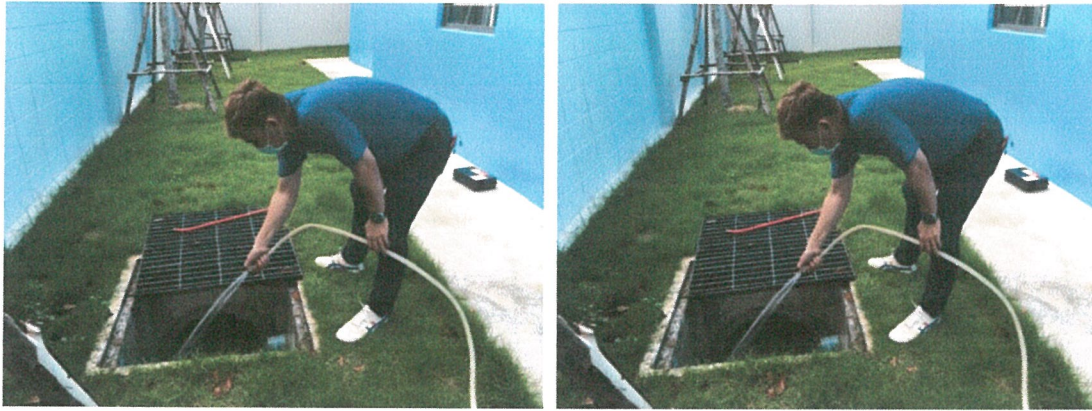
รูปภาพที่ 2.48 การขูดลอกตะกอนในรางระบายน้ำ

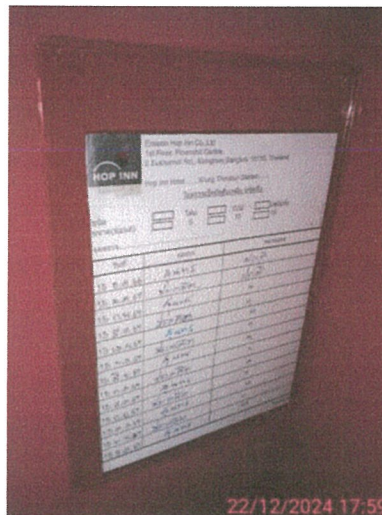
รูปภาพที่ 2.49 การตรวจสอบอุปกรณ์ป้องกันอัคคีภัย

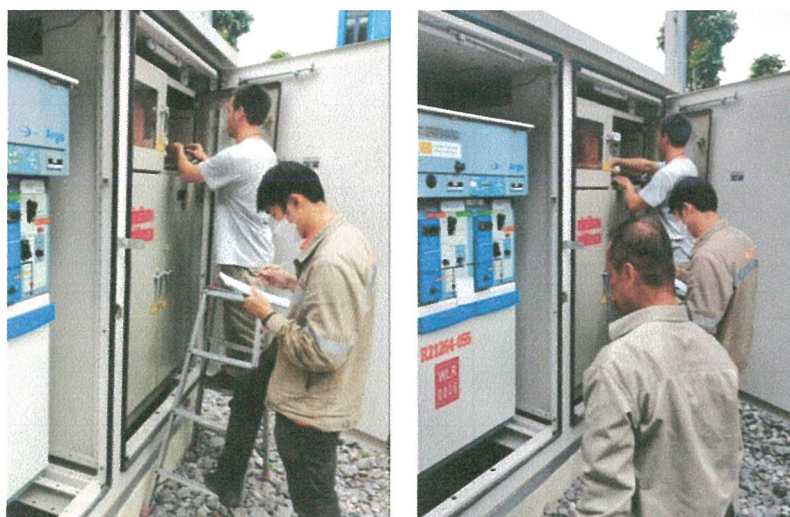
รูปภาพที่ 2.53 การตรวจสอบหม้อแปลงไฟฟ้า
