บทที่ 2

ผลการดำเนินการตามมาตรการป้องกันและแก้ไขผลกระทบสิ่งแวดล้อม และ
มาตรการตรวจสอบผลกระทบสิ่งแวดล้อม

รายงานผลการปฏิบัติตามมาตรการป้องกันและแก้ไขผลกระทบลั่นและมาตรการติดตามตรวจสอบคุณภาพลั่นเวลล้อม
โครงการ โรงแรม อีซูป อินน์ แจ้งวัฒนา
ระยะดำเนินการ ระหว่างเดือนกรกฎาคม - ธันวาคม 2567

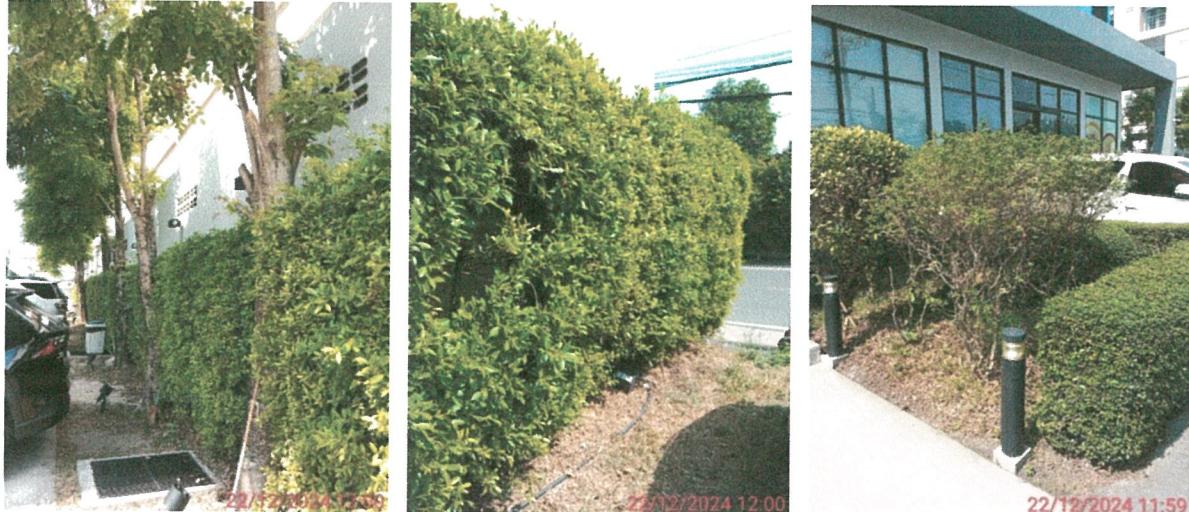
รูปภาพที่ 2.1 พื้นที่สีเขียวของโครงการ

(2) กำหนดให้ขับรถภายในโครงการต้องความเร็วไม่เกิน 20 กม./ชม. เพื่อยืดเยืดภัยการพังกระจกจากความเร็วและ	- หางโครงการได้จัดให้มีพื้นที่สักซี้ยว มีการปักกิ่นไม้ยืนต้น ไม่พุ่ม แคลบแม็คคุนติ้มตามมาตรฐานการกำหนด เพื่อร่วຍในการระบายความร้อน	- รูปภาพที่ 2.1 พื้นที่สักซี้ยวของโครงการ	รูปภาพที่ 2.1 พื้นที่สักซี้ยวของโครงการ

(3) จัดตั้งผู้ดูแลที่สักซี้ยว 250.18 ตารางเมตร โดยเป็นพื้นที่ปลูกไม้ยืนต้น 250.18 ตารางเมตร (ร้อยละ 100 ของพื้นที่สักซี้ยวทั้งหมด) ซึ่งไม่ยืนต้นที่ปกติเป็นชนิดไม่มีอัตราการสังเคราะห์แสงสูง เพื่อช่วยในการดูดซับก๊าซ คาร์บอนไดออกไซด์ที่ระบายน้ำท่อไอเสียของรถยนต์ภายในโครงการ	- หางโครงการได้จัดให้มีพื้นที่สักซี้ยว มีการปักกิ่นไม้ยืนต้น ไม่พุ่ม แคลบแม็คคุนติ้มตามมาตรฐานการกำหนด เพื่อร่วຍในการระบายความร้อน	- หางโครงการได้จัดให้มีพื้นที่สักซี้ยว มีการปักกิ่นไม้ยืนต้น ไม่พุ่ม แคลบแม็คคุนติ้มตามมาตรฐานการกำหนด เพื่อร่วຍในการระบายความร้อน	รูปภาพที่ 2.1 พื้นที่สักซี้ยวของโครงการ

(4) จัดปักกิ่นไม้ยืนต้นบริเวณเขตที่ดิน เพื่อป้องกันการกระชาดของพืชขอไปสู่พื้นที่ใกล้เคียง	- หางโครงการได้จัดปักกิ่นไม้ยืนต้นบริเวณเขตที่ดินพื้นที่สักซี้ยวป้องกันไม้พืชเข้ามาครอบคลุมโครงการ	- หางโครงการได้จัดปักกิ่นไม้ยืนต้นบริเวณเขตที่ดินพื้นที่สักซี้ยวป้องกันไม้พืชเข้ามาครอบคลุมโครงการ	รูปภาพที่ 2.1 พื้นที่สักซี้ยวของโครงการ

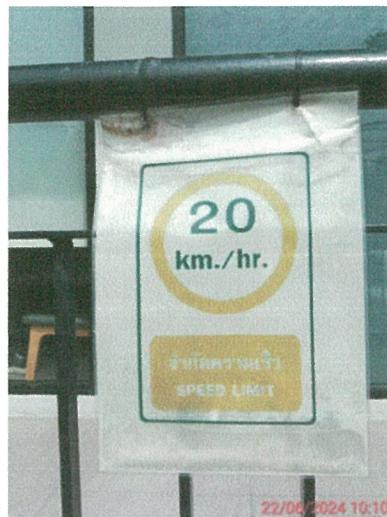
1.4 คุณภาพอาชญากรรมและระดับเสี่ยง (ต่อ) ระดับเสี่ยง <ul style="list-style-type: none"> (1) ติดตั้งป้ายเตือนให้ตับครัวอยู่ติดในขณะที่ทำการจอดรถ (2) กำหนดให้บ้านภายในโครงการตัวอย่างความเร็วไม่เกิน 20 กม./ชม. เพื่อลดผลกระทบจากการเดินทาง (3) กำหนดติดตั้งป้ายเตือนอยู่ติดในอาคารอย่างถาวรสบสูง สำหรับผู้ที่เข้ามาใช้บริการ 	มาตรการป้องกันและแก้ไขผลกระทบทางสังคมต่อไป หลักการปฏิบัติตามมาตรฐานการป้องกันและแก้ไขผลกระทบทางสังคมด้วยการ <ul style="list-style-type: none"> - โครงการปรับปรุงมาตรฐานการป้องกันและแก้ไขผลกระทบทางสังคมด้วยการ - โครงการปรับปรุงมาตรฐานการป้องกันและแก้ไขผลกระทบทางสังคมด้วยการ - สำหรับผู้เดินทาง - ทางโครงการได้มีการเปลี่ยนแปลงการเข้าพักติดไฟฟ้าบริเวณทางเข้า-ออกและเพิ่มพื้นที่สำหรับบุคคลภายนอกที่เดินทาง 	ปัญหา อุปสรรค ที่มีสามารถปฏิบัติ ตามมาตรฐานและแนวทางแก้ไข <ul style="list-style-type: none"> - รูปภาพที่ 2.5 ป้ายจำกัดความเร็ว 20 กม./ชม. - รูปภาพที่ 2.34 กรณีเป็นการ

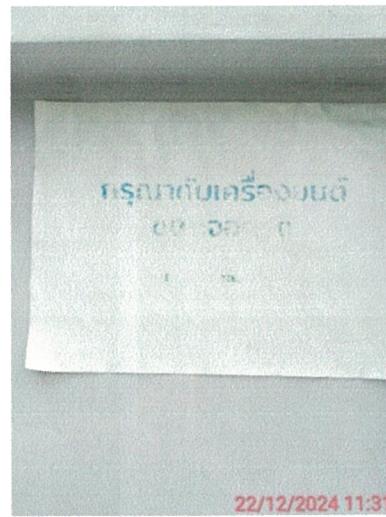
รูปภาพที่ 2.6 ป้ายดับเครื่องยนต์ขณะจอดรถ

1.4 คุณภาพอาคารและระบบเสียง			
คุณภาพอาคาร			
(1) ติดตั้งป้ายเตือนภัยด้วยเครื่องหมายที่มีการจัดตรอ	- โครงการมีการติดตั้งป้ายด้วยตัวเครื่องยนต์ชนิดจอดรถ และป้ายจำกัดความเร็วไม่เกิน 20 กม./ชม. ไว้บริเวณที่สำหรับจอดรถของโครงการ ซึ่งสามารถมองเห็นได้ชัดเจน	- รูปภาพที่ 2.6 ป้ายดับเครื่องยนต์ โฆษณาจอดรถ	รูปภาพที่ 2.6 ป้ายดับเครื่องยนต์ โฆษณาจอดรถ

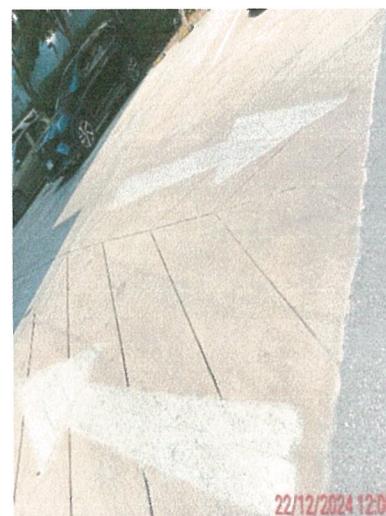
รูปภาพที่ 2.8 สัญลักษณ์จราจร

(17) จัดทำผู้รับแบบนำทางที่จอดรถ เช่น ป้ายแสดงจราจรสัญจร เจ้าหน้าที่ดูแล เป็นต้น เพื่ออำนวยความสะดวกและลดความผิดพลาดด้านการจราจรภายในโครงการและความเสี่ยงของภัยธรรมชาติ	- ทางโครงการมีเจ้าหน้าที่รักษาความปลอดภัยดูแล ควบคุมและระบบจราจรริบบันทางเข้า-ออกโครงการ และภายนอกโครงการ อยู่ตลอดระยะเวลาที่ปิดตัวไม่มีการรวมทั้งมีการติดตั้งสัญญาณจราจรและที่ศูนย์ทางการเดินทาง เพื่อยกเว้นการลักลอบเข้ามาในโครงการ	รูปภาพที่ 2.8 สัญญาณจราจร

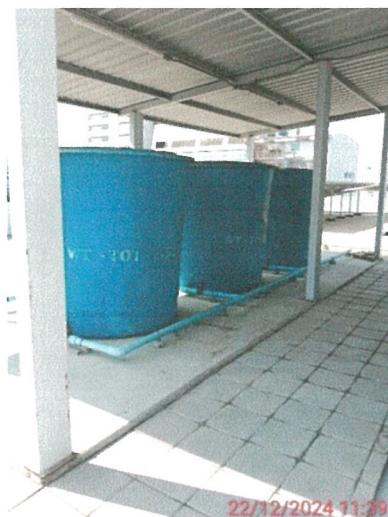
รูปภาพที่ 2.16 ถังสำรองน้ำใช้

3.3 การรักษาดูแล	สี่แนวคิดsom ช่วยทำให้มีภาระ	อ้างอิง
(1) ทำความสัมพันธ์ด้วยการอนุรักษ์ 1 ครั้ง และในกรณีการชำรุดเสื่อมสลายของทรัพยากรอย่างต่อเนื่องให้จัดทำในที่วัฒนาศิลป์พัฒนาศิลป์	- ทางโครงการได้มีการทำความสะอาดด้านสำราญน้ำปีตี้ชัย ครุย ให้ชัดเจนมากขึ้น	รูปภาพที่ 2.16 ถังสำรองน้ำปีตี้

(2) จัดให้มีการสำรองน้ำไว้ใช้ โดยมีปริมาณน้ำความจุรวมทั้งสิ้น 106 ลบ.ม. สามารถสำรองน้ำไม่ менееกว่า 1.14 วัน หรือสามารถจ่ายน้ำให้ไม่เกินหนึ่งสัปดาห์ได้ 4.67 ชม.	- ทางโครงการได้มีการจัดตั้งเครื่องถังสำรองน้ำไว้ ตามที่กำหนดในมาตรฐานการซื้อขายเพียงพอสำหรับการอุปโภคบริโภค ภายใต้โครงการ	รูปภาพที่ 2.16 ถังสำรองน้ำปีตี้

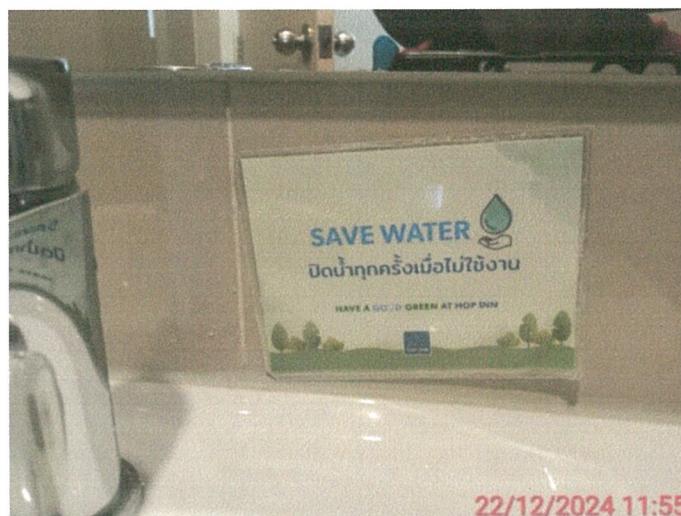
รูปภาพที่ 2.18 ป้ายรณรงค์ประยัดน้ำ

(5) รับรองค่าเดือนของความร่วมมือให้ผู้ใช้บริการซึ่งยกันใช้หน้าบิริเวณหน้าส่วนกลาง ท่องเที่ยวส่วนกลาง ท่องเที่ยวส่วนกลาง อย่างประทัยด	- ทางโครงการได้มีการติดป้ายรณรงค์ให้ประชาชนหันมาใช้บิริเวณหน้าส่วนกลาง ท่องเที่ยวส่วนกลาง ท่องเที่ยวส่วนกลาง อย่างประทัยด	เอกสารในเบที่ 10 ใบเสร็จไฟฟ้า/น้ำ ก รูปภาพที่ 2.18 ป้ายรณรงค์ ประทัยด

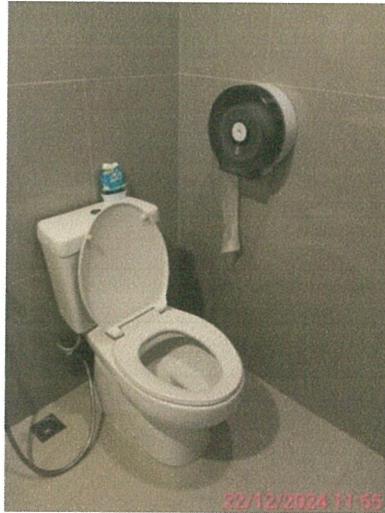
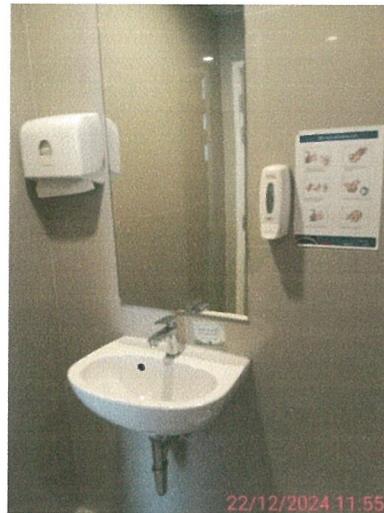
รูปภาพที่ 2.19 สุขาภรณ์ประจำด้านน้ำ

(3) เสือกให้สูญเสียอย่างต่อเนื่อง เช่น ผู้บ้าและหมาออกัน นำประ夷าดด้านและซักคราฟต์แบบหยอดน้ำหรือแบบถัง 3/6 ลิตร (บ่อมกต 2 บ่ม บุเมลิกสำหรับล่างบ่อส่วนที่ใช้ปริมาณน้ำ 3 ลิตร และบ่มใหญ่สำหรับส่วนอุจจาระ ใช้ปริมาณน้ำ 6 ลิตร) เป็นต้น	- ทางโครงการได้มีการเสือกให้สูญเสียอย่างต่อเนื่องที่ประ夷าดด้านและซักคราฟต์แบบหยอดน้ำหรือแบบถัง 3/6 ลิตรที่มีประสิทธิภาพสูง ตามที่กำหนดในมาตรฐานการอุปโภคบริโภค	รูปภาพที่ 2.19 สูบสูญเสียประ夷าดด้านและซักคราฟต์

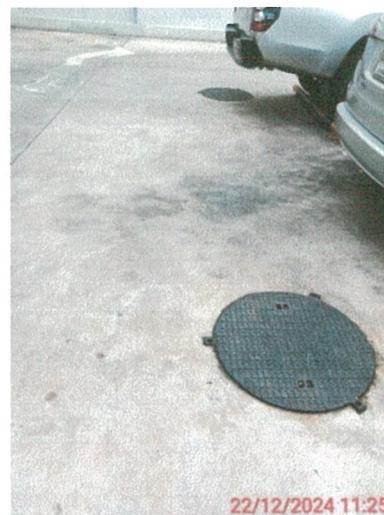
1.8 แหล่งน้ำผิวน้ำดินและคุณภาพน้ำผิวดิน (1) จัดให้มีระบบบำบัดน้ำเสียของโครงสร้างเป็นระบบบำบัดน้ำเสียชนิดติดตั้งทางก่อสร้างและแบบมีตัวกลางให้ยึดติดทาง โดยออกแบบให้สามารถรองรับน้ำเสียที่เกิดขึ้นจากโครงสร้างได้เพียงพอ	- ระบบบำบัดน้ำเสียของโครงสร้างเป็นแบบชนิด ติดตั้งทางก่อสร้างไว้ยึดติดทาง ตามที่ออกแบบ สามารถรองรับน้ำเสียทั้งหมดภายใต้โครงสร้าง	- รูปภาพที่ 2.31 ระบบบำบัดน้ำเสีย

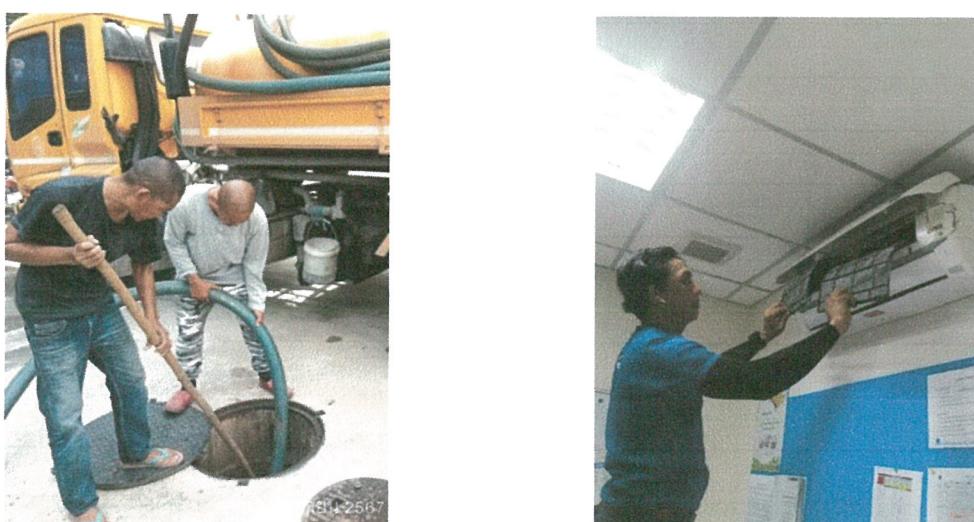
รูปภาพที่ 2.38 การสูบตะกอน

(4) จัดให้มีการตรวจสอบและถูดพืชบางชนิดกับพืชต้นของ 2 เดือน/ครั้ง	- นำรอบเดือนกรกฎาคม - ธันวาคม 2567 ทางโครงการได้สูบตากอน เมื่อวันที่ 18 กันยาฯ 2567 โดยมีจุดต่อจุดต่อไปที่บ้านคนป่าภารก์	- รูปภาพที่ 2.38 การสูบตากอน โครงการและแบบที่ 11 ใบเสร็จรับโอน	-

(4) จัดให้มีการตรวจสอบและสูบดูดออกน้ำเสียทั้งสองก่อน 2 เดือน/ครั้ง	- ในรอบเดือนกรกฎาคม – ธันวาคม 2567 ทางโครงการได้สูบดูดก่อน 18 กันยายน 2567 โดยมีติดตั้งรถดูดสีแดงคือรถจักรเห็บบานครป่าฯ เดียว	- โครงการได้จัดให้มีการกำจัดตะไคร่น้ำเสียโดยวิธารต่อห้องน้ำที่ห้องน้ำที่บ้านต้องออกน้ำเสียโดยวิธาร ที่ติดตามคุณภาพริบบิลพอยท์และห้องน้ำเสียทั้งหมด ที่ต้องการจะรับน้ำเสียที่ต้องส่งมา	รูปภาพที่ 2.38 การสูบดูดออกน้ำเสีย เอกสารแบบที่ 11 ใบสั่งรักษา ตากอากาศ
