บทที่ 2

ผลการดำเนินการตามมาตรการป้องกันและแก้ไขผลกระทบสิ่งแวดล้อมของโครงการในระยะดำเนินการ

ผลการดำเนินการตามมาตรการป้องกันและแก้ไขผลกระทบสิ่งแวดล้อมของโครงการ ดี คอนโด กะทู้ ในระยะดำเนินการ แสดงดังตารางที่ 2.1  
ตารางที่ 2.1 แบบรายงานผลการปฏิบัติตามมาตรการป้องกัน และแก้ไขผลกระทบสิ่งแวดล้อมของ โครงการ ดี คอนโด กะทู้

ระยะดำเนินการ ระหว่างเดือนกรกฎาคม - ธันวาคม 2567

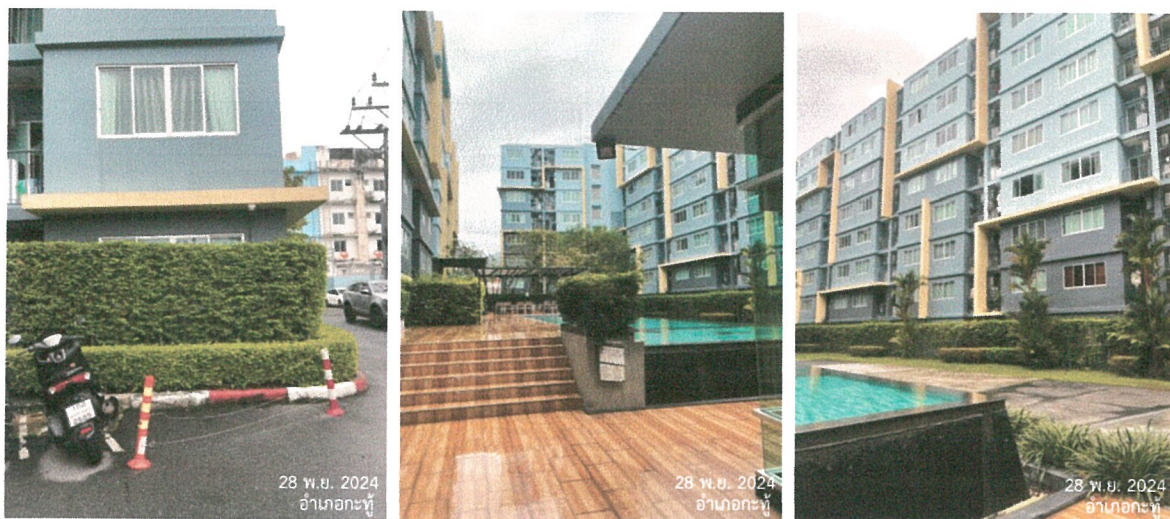
รูปภาพที่ 2.1 พื้นที่สีเขียว

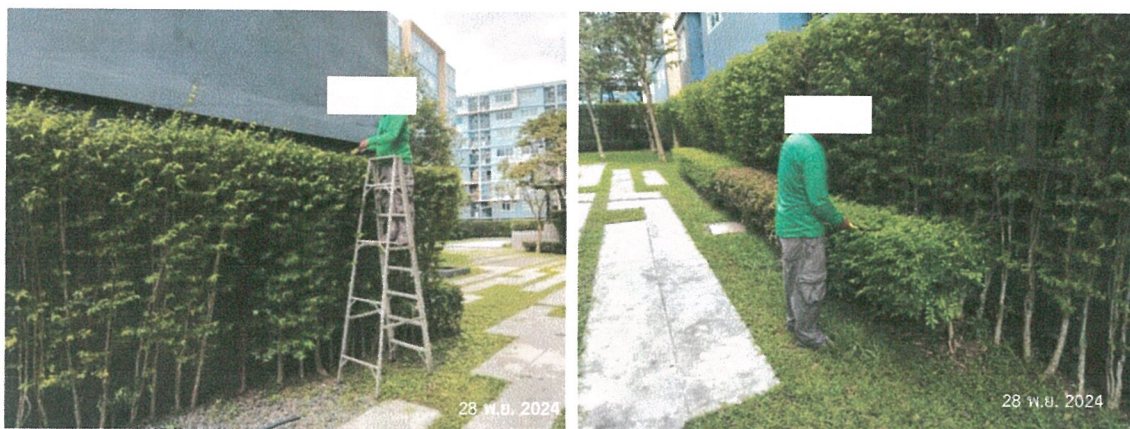
รูปภาพที่ 2.2 งานดูแลสวน

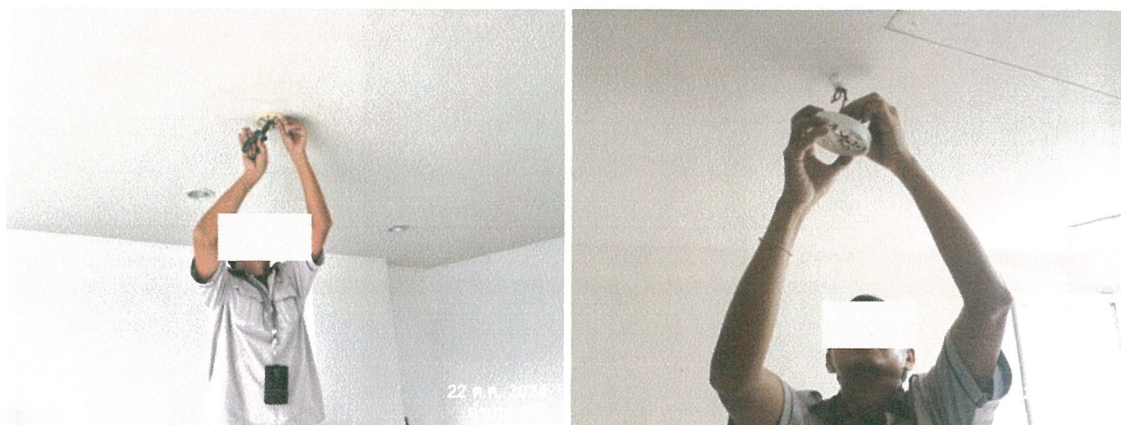
รูปภาพที่ 2.18 การตรวจสอบระบบป้องกันและแจ้งเตือนอัคคีภัย

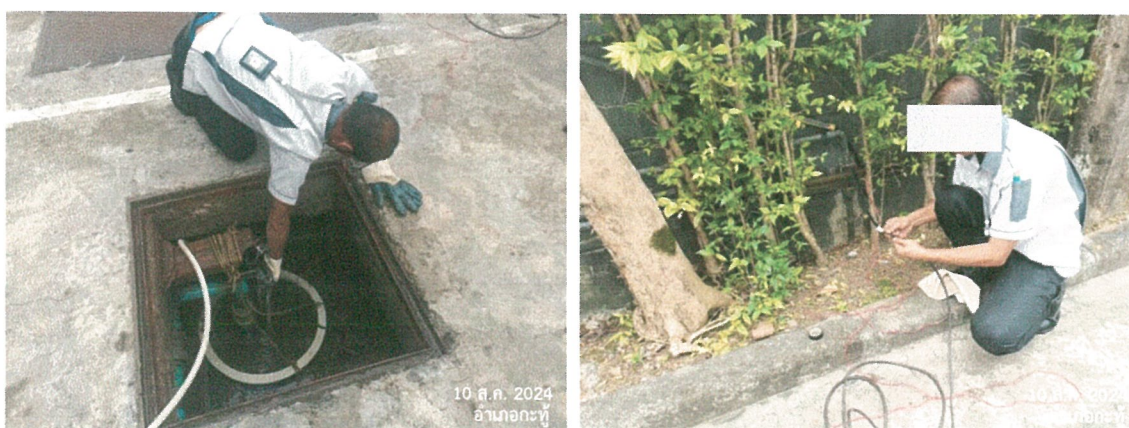
รูปภาพที่ 2.20 ซ่อมแซมและบำรุงรักษาระบบบำบัดน้ำเสีย

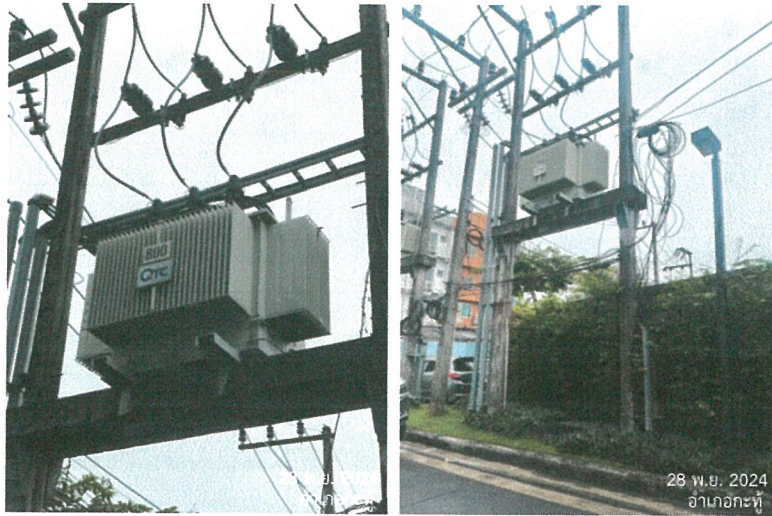
รูปภาพที่ 2.24 หม้อแปลงไฟฟ้า

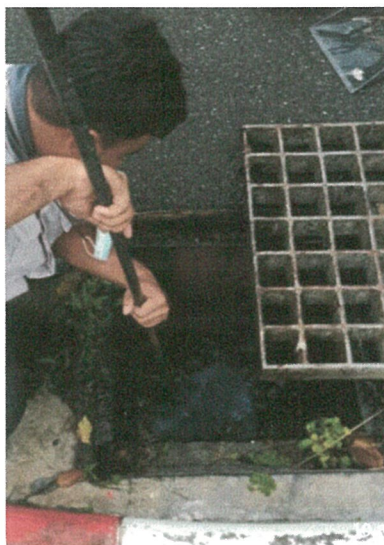
รูปภาพที่ 2.35 ระบบระบายน้ำ

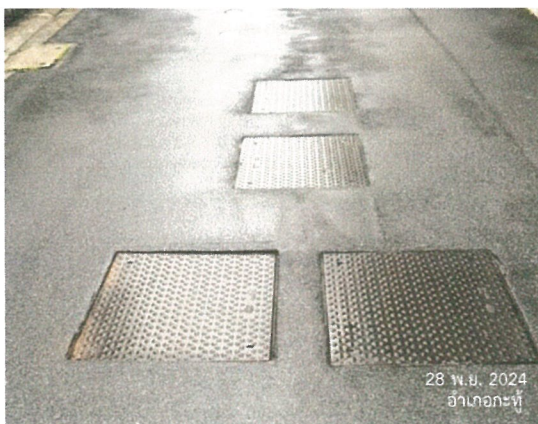
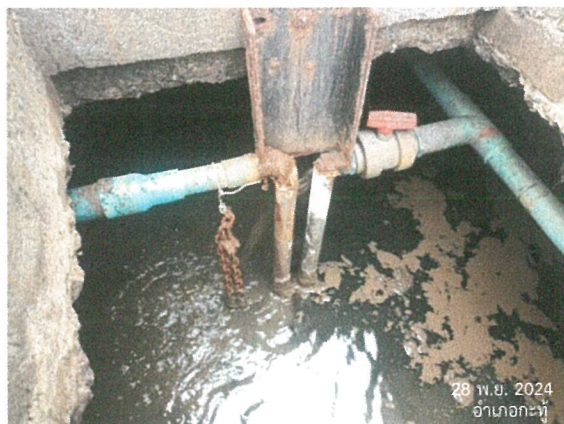
รูปภาพที่ 2.36 ระบบบำบัดน้ำเสีย

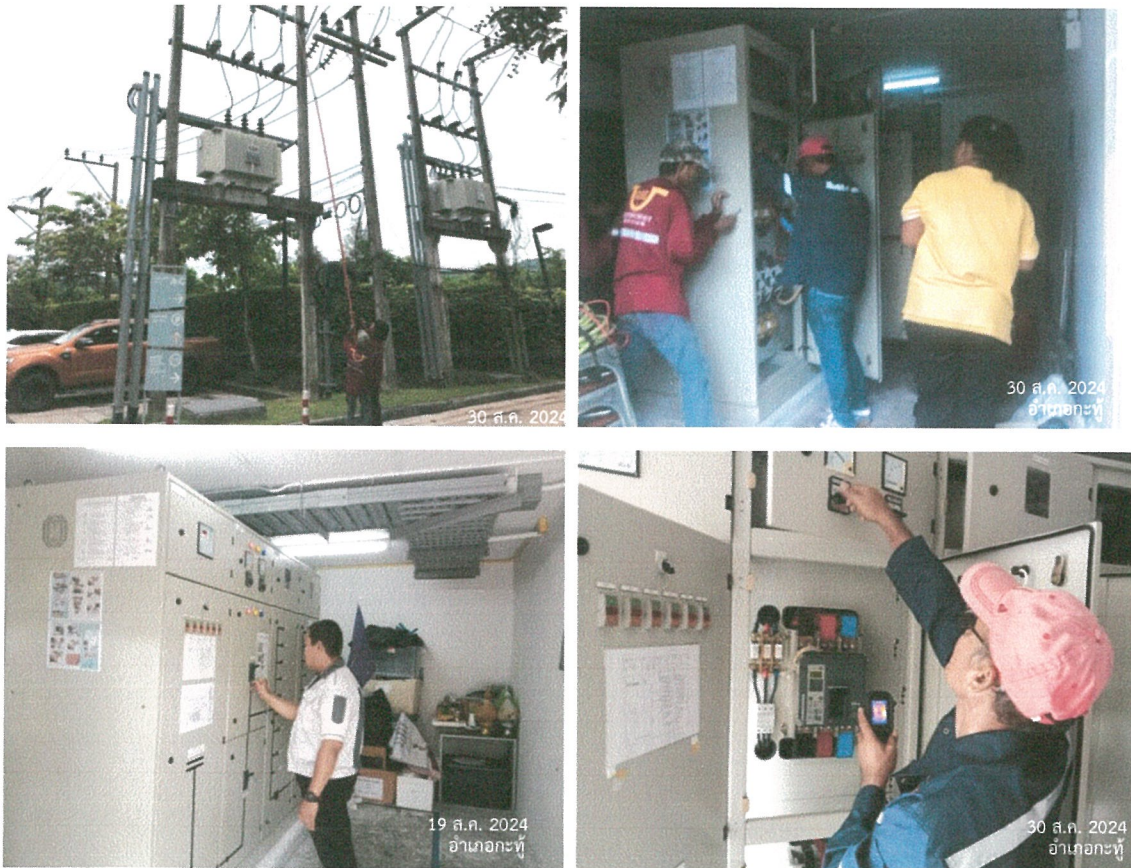
รูปภาพที่ 2.42 การตรวจสอบและซ่อมบำรุงระบบไฟฟ้า
