ผลการดำเนินการตามมาตรการป้องกันและแก้ไขผลกระทบสิ่งแวดล้อมและ
มาตรการตรวจสอบผลกระทบสิ่งแวดล้อม

รายงานผลการปฏิบัติตามมาตรการป้องกันและแก้ไขผลกระทบสิ่งแวดล้อมและมาตรการติดตามตรวจสอบคุณภาพสิ่งแวดล้อม

โครงการ โรงแรม ชูการ์ มาร์รินา รีสอร์ทท นอติคัล

ระยะดำเนินการ ระหว่างเดือนกรกฎาคม – ธันวาคม 2567

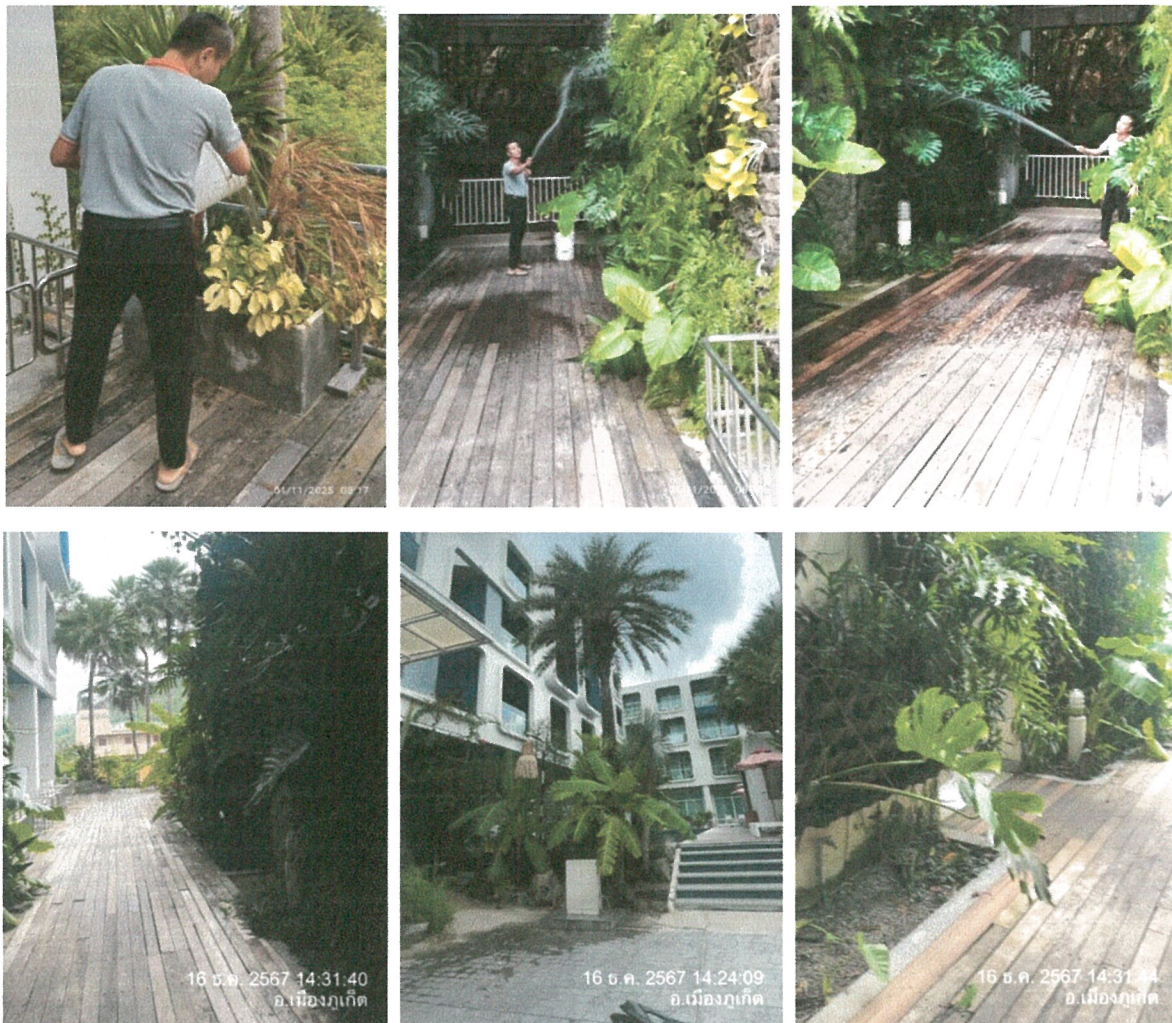
รูปภาพที่ 2.1 คนสวน และพื้นที่สีเขียว

1. ทรัพยากรทางกายภาพ 1.1 ลักษณะภูมิประเทศ (1) จัดพื้นที่ว่างกว่าร้อยละ 28.39 ของพื้นที่โครงการเพื่อจัดเป็นพื้นที่สีเขียว เพื่อดูดซับน้ำและยึดเกาะหน้าดิน ช่วยลดการชะล้างพังทลายที่อาจเกิดขึ้นในระหว่างการก่อสร้างได้ (2) กำหนดให้เจ้าหน้าที่ดูแลสภาพพื้นที่สีเขียวและจัดสวนใหม่ ความสวยงามอยู่เสมอ	- พบโครงการได้จัดพื้นที่ว่างภายในโครงการให้เป็นพื้นที่สีเขียว เพื่อดูดซับน้ำ และยึดเกาะหน้าดิน เพื่อช่วยลดการพังทลายของหน้าดิน - พบโครงการจัดให้มีเจ้าหน้าที่ดูแลพื้นที่สีเขียว รวมทั้งสวนหย่อม ให้มีสภาพสวยงาม	-	รูปภาพที่ 2.1 คนสวนและพื้นที่สีเขียว รูปภาพที่ 2.1 คนสวนและพื้นที่สีเขียว

4.4 ทัศนียภาพ (1) โครงการได้จัดพื้นที่สีเขียวบริเวณพื้นที่ว่าง ซึ่งจะช่วยลดความกระต้างจากโครงสร้างของอาคาร และลดผลกระทบต่อทัศนียภาพ (2) ใช้สีหลังคาและตัวอาคาร ที่มีความกลมกลืนกับสภาพแวดล้อมโดยรอบ	- พบโครงการจัดให้มีเจ้าหน้าที่ดูแลพื้นที่สีเขียว รวมทั้งสวนหย่อม ให้มีทัศนียภาพสวยงาม - พบโครงการได้ใช้สีอาคารและตัวอาคารกลมกลืนกับสภาพแวดล้อม	- -	รูปภาพที่ 2.1 คนสวนและพื้นที่สีเขียว รูปภาพที่ 1.4 การใช้พื้นที่อาคาร

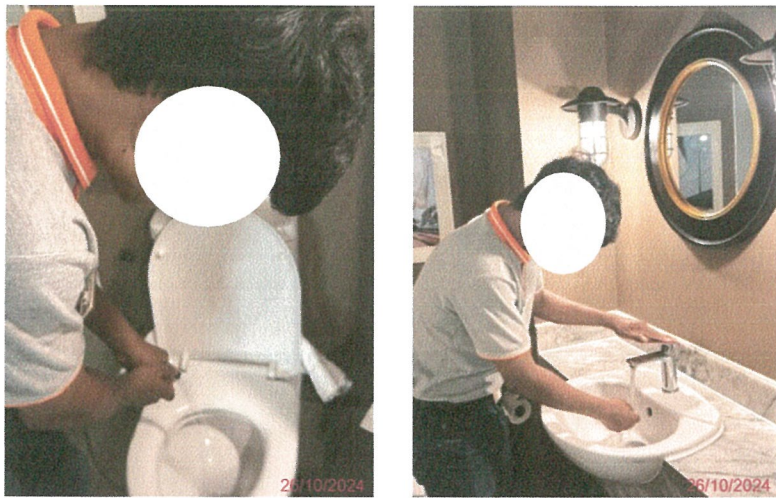
รูปภาพที่ 2.4 การตรวจสอบระบบท่อน้ำ ก๊อกน้ำและสุขภัณฑ์

3.3 การใช้ไฟฟ้า (1) ตรวจสอบการจ่ายน้ำและเส้นท่อให้อยู่ในสภาพดีอยู่เสมอ หากพบว่าชำรุดให้แก้ไขทันที	- พบโครงการได้จัดให้มีเจ้าหน้าที่ตรวจสอบการจ่ายน้ำและเส้นท่อให้อยู่ในสภาพดี พร้อมใช้งานอยู่เสมอ หากพบการชำรุดเสียเร่งดำเนินการแก้ไขทันที	-	รูปภาพที่ 2.4 การตรวจสอบระบบท่อน้ำ ก๊อกน้ำ และสุขภัณฑ์ เอกสารแนบที่ 5 รายงานการตรวจสอบระบบท่อน้ำ ก๊อกน้ำ และสุขภัณฑ์ เอกสารแนบที่ 9 ใบเสร็จไฟฟ้า/น้ำ ปะปา

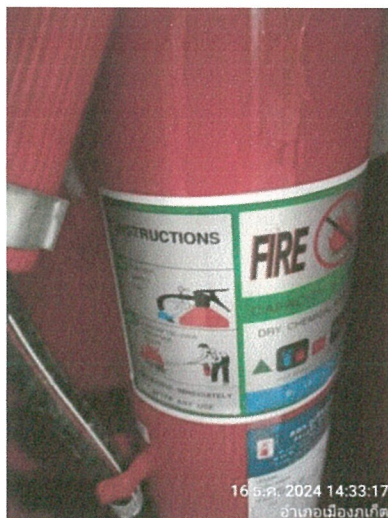
(3) ติดป้ายแสดงวิธีการใช้ถังดับเพลิงชนิดมีถอยางชัดเจนที่จุดติดตั้งถังดับเพลิงทุกจุด		- พบโครงการได้ติดตั้งป้ายวิธีการใช้ถังดับเพลิงชนิดมีถอยางบริเวณจุดติดตั้งถังดับเพลิงทุกจุด ซึ่งสามารถสังเกตเห็นได้อย่างชัดเจน	-	รูปภาพที่ 2.6 ป้ายแนะนำวิธีการใช้อุปกรณ์ป้องกันอัคคีภัย

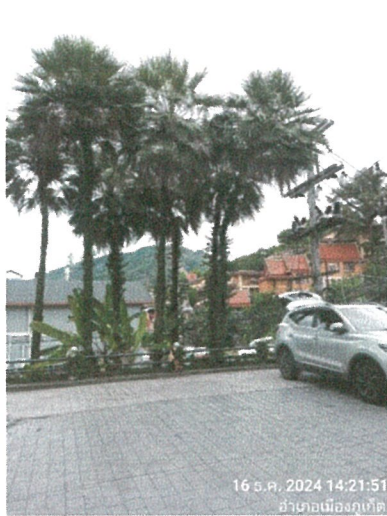
รูปภาพที่ 2.8 พื้นที่จอดรถ

มาตรการป้องกันและแก้ไขผลกระทบสิ่งแวดล้อม	ผลการปฏิบัติตามมาตรการป้องกันและแก้ไขผลกระทบสิ่งแวดล้อม ช่วงดำเนินการ	ปัญหา อุปสรรค ที่ไม่สามารถปฏิบัติ ตามมาตรการและแนวทางแก้ไข	อ้างอิง
<p>3.2 การควบคุมชุมชนสง</p> <p>(1) มีระบบการจราจรที่ปลอดภัย โดยติดตั้งป้ายแสดงทิศทางเดินรถ และกระบอกโค้งบริเวณทางเข้า-ออก ภายในพื้นที่โครงการ</p> <p>(2) ห้ามจอดรถบริเวณทางเข้า-ออกโครงการและบริเวณไหล่ทาง</p> <p>(3) จัดให้มีระบบไฟฟ้าส่องสว่างทางจราจรให้เพียงพอ</p> <p>(4) ภายในโครงการจัดให้มีพื้นที่จอดรถยนต์ภายนอกอาคารจำนวน 9 คัน ซึ่งเป็นที่จอดรถยนต์แบบตั้งฉากกับแนวทางเดินรถทั้งหมด โดยที่จอดรถ 1 คัน กว้างประมาณ 2.40 เมตร ยาวประมาณ 5.00 เมตร</p> <p>(5) จัดให้มีเจ้าหน้าที่รักษาความปลอดภัย อย่างน้อย 1 คน ในช่วงเวลาปกติและในช่วงชั่วโมงเร่งด่วน จำนวน 2 คน เพื่ออำนวยความสะดวกบริเวณทางเข้า-ออกโรงแรม บริเวณถนนกะตะน้อย</p>	<p>สิ่งแวดล้อม ช่วงดำเนินการ</p> <ul style="list-style-type: none"> - พบโครงการได้จัดให้ติดตั้งป้ายลูกศรทางเข้า-ออกโครงการ เพื่อให้ระบบการจราจรปลอดภัย พร้อมทั้งจัดให้มีเจ้าหน้าที่รักษาความปลอดภัยคอยอำนวยความสะดวกตลอด 24 ชั่วโมง - พบบริเวณทางเข้า-ออกโครงการเป็นเนินเขา ซึ่งไม่สามารถจอดรถได้ พร้อมทั้งมีเจ้าหน้าที่รักษาความปลอดภัยคอยตรวจตรา เพื่อไม่ให้เกิดการจราจรติดขัด - พบบริเวณเส้นทางจราจรภายในโครงการมีไฟฟ้าส่องสว่างเพียงพอต่อการสัญจร พร้อมทั้งมีเจ้าหน้าที่รักษาความปลอดภัยคอยอำนวยความสะดวกให้แก่ผู้เข้าพักอาศัย - พบโครงการจัดให้มีพื้นที่จอดรถภายนอกอาคาร ซึ่งเพียงพอสำหรับผู้เข้าพักอาศัย - พบโครงการจัดให้มีเจ้าหน้าที่รักษาความปลอดภัยคอยตรวจตราความปลอดภัย พร้อมทั้งอำนวยความสะดวกแก่ผู้เข้าพักอาศัยตลอด 24 ชั่วโมง 	<ul style="list-style-type: none"> - - - - - 	<p>รูปภาพที่ 2.9 เจ้าหน้าที่รักษาความปลอดภัย</p> <p>รูปภาพที่ 2.24 ป้ายทิศทางเข้า-ออกโครงการ</p> <p>-</p> <p>-</p> <p>รูปภาพที่ 2.8 พื้นที่จอดรถ</p> <p>รูปภาพที่ 2.9 เจ้าหน้าที่รักษาความปลอดภัย</p>

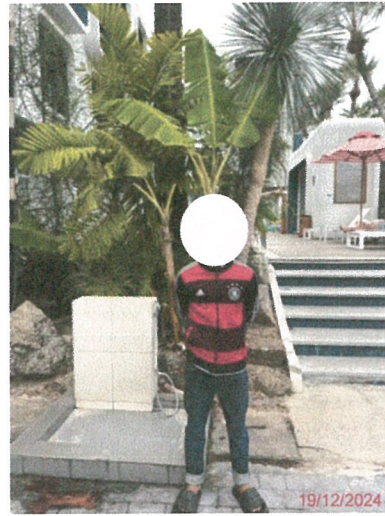
(2) จัดให้มีเวรยามรักษาความปลอดภัย เพื่อดูแลความปลอดภัยในพื้นที่โครงการ		- พบโครงการได้จัดให้มีเจ้าหน้าที่รักษาความปลอดภัยคอยตรวจตราความปลอดภัย พร้อมทั้งอำนวยความสะดวกแก่ผู้เข้าพักอาศัยตลอดระยะเวลาการเปิดดำเนินการ	-	รูปภาพที่ 2.9 เจ้าหน้าที่รักษาความปลอดภัย

3.2 การควบคุมขบวนการ (1) การอำนวยความสะดวกในการเข้าออกโครงการ	- พบโครงการได้จัดให้มีเจ้าหน้าที่รักษาความปลอดภัยคอยอำนวยความสะดวกแก่ผู้เข้าพักอาศัยตลอดระยะเวลาการเปิดดำเนินการ	-	รูปภาพที่ 2.9 เจ้าหน้าที่รักษาความปลอดภัย

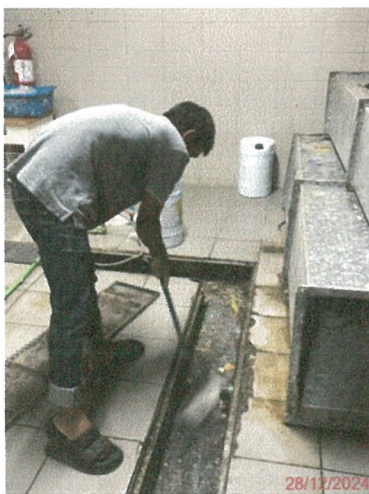
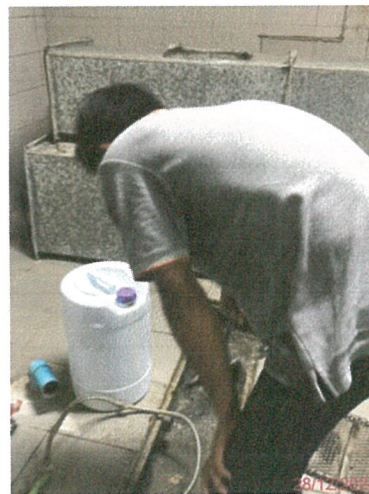
รูปภาพที่ 2.11 การขุดลอกตะกอนในท่อน้ำ

<p>3.4 การระบายน้ำ</p> <p>(1) จัดให้มีการขุดลอกตะกอนในท่อระบายน้ำ รวมถึงบ่อบักน้ำอย่างสม่ำเสมอ เพื่อให้การระบายน้ำในพื้นที่โครงการมีประสิทธิภาพตลอดเวลา</p>	<ul style="list-style-type: none"> - พบโครงการจัดให้มีเจ้าหน้าที่คอยตรวจสอบปริมาณตะกอนภายในท่อระบายน้ำ และบ่อบักน้ำอย่างสม่ำเสมอ เพื่อให้ระบบระบายน้ำมีประสิทธิภาพในการทำงานตลอดเวลา 	<p>-</p>	<p>รูปภาพที่ 2.11 การขุดลอกตะกอนในท่อ น้ำ</p>

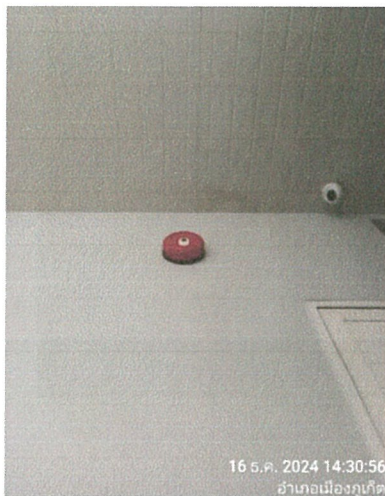
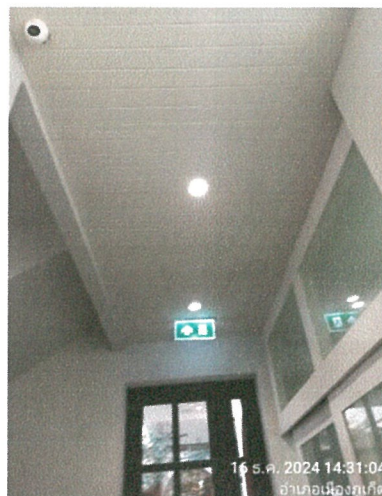
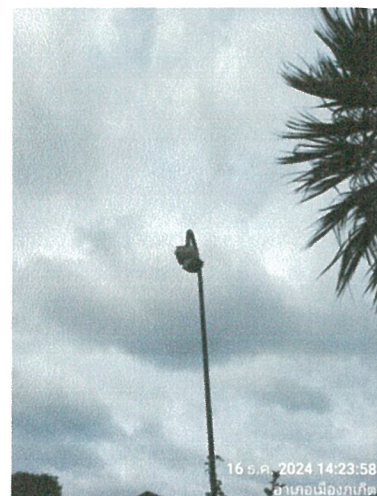
รูปภาพที่ 2.16 กล้องโทรทัศน์วงจรปิด

4.3 อาชีวอนามัยและความปลอดภัย (1) โครงการดำเนินการติดตั้งระบบโทรทัศน์วงจรปิด (Closed Circuit Television System : CCTV) เพื่อเพิ่มความปลอดภัยให้แก่ผู้อยู่อาศัยภายในโครงการ นอกจากนี้โครงการจะดำเนินการติดตั้งระบบโทรทัศน์วงจรปิด (Closed Circuit Television System : CCTV) เพื่อเพิ่มความปลอดภัยให้แก่ผู้อยู่อาศัยภายในโครงการ โครงการจะติดตั้งทั้งหมด จำนวน 20 จุด โดยติดตั้งอาคาร 1 จำนวน 12 จุด และอาคาร 2 จำนวน 8 จุด รวมทั้งได้จัดเตรียมเครื่องมือปฐมพยาบาลเพื่อนำผู้ได้รับบาดเจ็บส่งโรงพยาบาล หากเกิดอุบัติเหตุรุนแรง	- พบโครงการได้ติดตั้งระบบโทรทัศน์วงจรปิด ไว้โดยรอบโครงการ อาทิเช่น บริเวณพื้นที่จอดรถ บริเวณทางเดินภายในตัวอาคาร เพื่อเพิ่มความปลอดภัยให้แก่ผู้เข้าพักอาศัย รวมทั้งได้จัดเตรียมอุปกรณ์ปฐมพยาบาลไว้รองรับ หากผู้เข้าพักอาศัยได้รับอุบัติเหตุ แต่หากเกิดอุบัติเหตุรุนแรง ทางโครงการเร่งดำเนินการประสานงานส่งโรงพยาบาลโดยด่วนที่สุด	-	รูปภาพที่ 2.16 โพรทัศนังวงจรปิด เอกสารแนบที่ 9 ใบเสร็จไฟฟ้า/น้ำ ปะปา

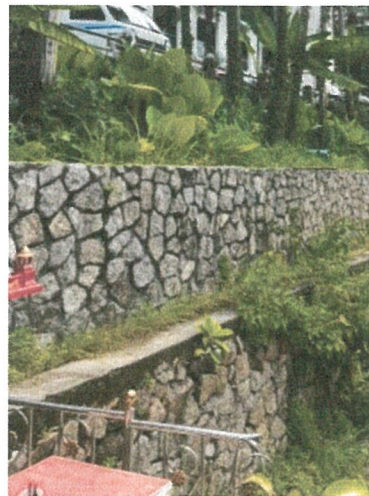
1.2 ทรัพยากรดิน (1) ดูแลรักษาและเพิ่มพื้นที่สีเขียวบริเวณพื้นที่ว่าง เพื่อให้ช่วยยึดเกาะหน้าดิน ป้องกันการชะล้างพังทลายของดินในพื้นที่โครงการได้ (2) จัดให้มีกำแพงกันดิน เพื่อป้องกันการพังทลายของดิน	- พบโครงการได้จัดพื้นที่ว่างภายในโครงการให้เป็นพื้นที่สีเขียว เพื่อดูดซับน้ำ และยึดเกาะหน้าดิน เพื่อช่วยลดการพังทลายของหน้าดิน - พบโครงการจัดให้มีพื้นที่สีเขียวโดยรอบพื้นที่โครงการ เพื่อช่วยป้องกันการพังทลายของแนวดิน	-	- รูปภาพที่ 2.29 แนวกำแพงกันดิน

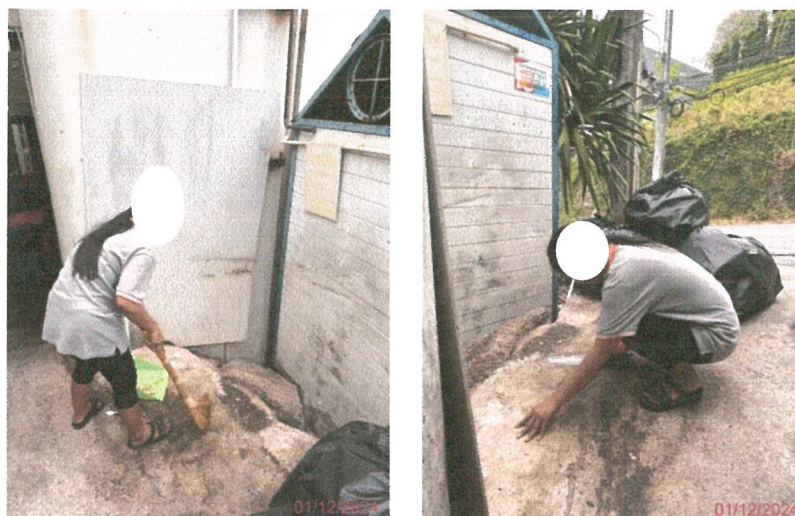
รูปภาพที่ 2.31 เจ้าหน้าที่ทำความสะอาดจุด

มาตรการป้องกันและแก้ไขผลกระทบสิ่งแวดล้อม	ผลการปฏิบัติตามมาตรการป้องกันและแก้ไขผลกระทบสิ่งแวดล้อม ช่วงดำเนินการ	ปัญหา อุปสรรค ที่ไม่สามารถปฏิบัติ ตามมาตรการและแนวทางแก้ไข	อ้างอิง
<p>3.6 การจัดจัดการมูลฝอย (ต่อ)</p> <p>(4) ทำความสะอาดจุดพักมูลฝอยรวมทุกครั้งหลังจากเก็บขยะของเทศบาลตำบลกะรน เข้ามาดำเนินการเก็บขยะ</p> <p>(5) ตรวจสอบภาชนะรองรับมูลฝอยและจุดพักมูลฝอยรวมไม่ให้อยู่ในสภาพดีและพร้อมที่จะใช้งานได้อยู่เสมอ</p> <p>(6) การเก็บแยกขยะเปียก-ขยะแห้งให้กระทำตรงแหล่งเก็บขยะ ไม่ควรให้เก็บรวบรวมและนำมาแยกภายหลัง</p> <p>(7) รณรงค์ให้ผู้ใช้บริการทิ้งขยะลงถังรองรับมูลฝอยที่ทางโครงการจัดเตรียมให้เท่านั้น โดยแยกเป็นขยะเปียก ขยะแห้ง ขยะรีไซเคิล และขยะอันตราย</p>	<ul style="list-style-type: none"> - พบทางโครงการได้จัดให้มีเจ้าหน้าที่ทำความสะอาดทำความสะอาดจุดพักมูลฝอยรวมทุกครั้งหลังจากการเก็บขนย้ายมูลฝอยเอกชนเข้ามาดำเนินการ - พบทางโครงการได้จัดให้เจ้าหน้าที่ทำความสะอาดคอยตรวจสอบภาชนะรองรับมูลฝอยเป็นประจำ ถ้าพบชำรุดเสียหาย ดำเนินการเปลี่ยนชุดใหม่เข้าพบแทนทันที - พบทางโครงการจัดให้เจ้าหน้าที่ทำความสะอาดคัดแยกมูลฝอยตรงแหล่งเก็บมูลฝอยทุกครั้ง ก่อนรวบรวมใส่ถุงดำ หนักปากถุงเรียบร้อยก่อนนำไปพักบริเวณจุดพักรวม เพื่อให้รถเก็บขนมูลฝอยขนย้ายมูลฝอย เป็นประจำทุกวัน - พบทางโครงการจัดให้เจ้าหน้าที่ทำความสะอาดคัดแยกมูลฝอยตรงแหล่งเก็บมูลฝอยทุกครั้ง ก่อนรวบรวมใส่ถุงดำ หนักปากถุงเรียบร้อยก่อนนำไปพักบริเวณจุดพักรวม เพื่อให้รถเก็บขนมูลฝอยขนย้ายมูลฝอย เป็นประจำทุกวัน 	<ul style="list-style-type: none"> - - - - 	<p>รูปภาพที่ 2.31 เจ้าหน้าที่ทำความสะอาดจุดพักมูลฝอยรวม เอกสารแนบที่ 6 ใบเสร็จมูลฝอย</p> <p>-</p> <p>รูปภาพที่ 2.32 ป้ายรองรับมูลฝอยรีไซเคิล</p> <p>รูปภาพที่ 2.31 เจ้าหน้าที่ทำความสะอาดจุดพักมูลฝอยรวม</p>

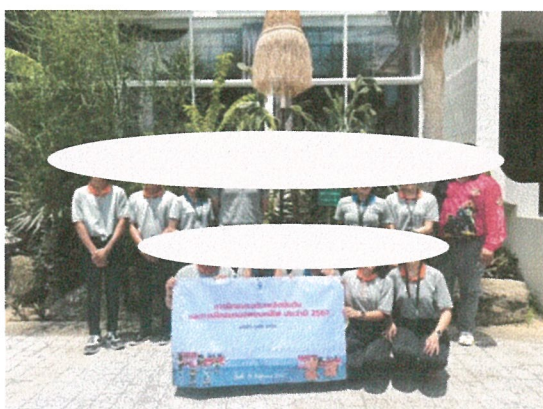
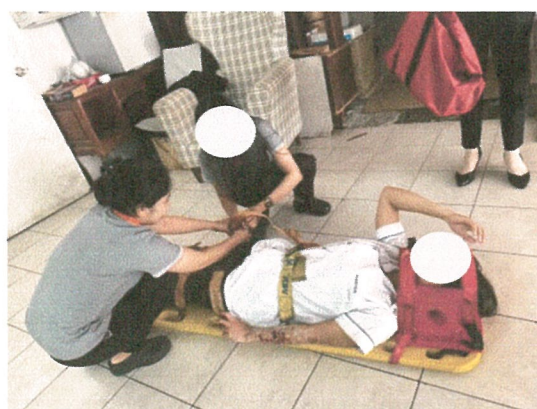
รูปภาพที่ 2.35 การฝึกซ้อมอัคคีภัย

3.8 การป้องกันอัคคีภัย				
(1) ทำการตรวจสอบความพร้อมและประสิทธิภาพการทำงานของระบบป้องกันและระงับอัคคีภัยเป็นประจำทุก 6 เดือน หรือตามข้อกำหนดอายุการใช้งานของผลิตภัณฑ์/อุปกรณ์นั้น		- พบโครงการได้จัดให้มีการตรวจสอบความพร้อมและประสิทธิภาพการทำงานระบบป้องกันและระงับอัคคีภัยให้พร้อมใช้งาน เป็นประจำทุกเดือน รวมทั้งมีการฝึกอบรมในเรื่องของการระงับอัคคีภัย อพยพหนีไฟ และการใช้อุปกรณ์ป้องกันและระงับอัคคีภัยให้กับผู้พนักงานและผู้พักอาศัยภายในโครงการเป็นประจำทุก 1 ปี โดยในรอบเดือนกรกฎาคม - ธันวาคม 2567 ทางโครงการได้ซ้อมอพยพหนีไฟ เมื่อวันที่ 19 สิงหาคม 2567	-	รูปภาพที่ 2.5 การตรวจสอบระบบป้องกันอัคคีภัยและระบบเตือนภัยเอกสารแนบที่ 7 รายงานการตรวจสอบอุปกรณ์ป้องกันและแจ้งเตือนอัคคีภัยรูปภาพที่ 2.35 การฝึกซ้อมอัคคีภัยเอกสารแนบที่ 8 รายงานการซ้อมอัคคีภัย
