ผลการดำเนินการตามมาตรการป้องกันและแก้ไขผลกระทบสิ่งแวดล้อมและ
มาตรการตรวจสอบผลกระทบสิ่งแวดล้อม

ตารางที่ 2.1 แบบรายงานผลการปฏิบัติตามมาตรการป้องกัน และแก้ไขผลกระทบสิ่งแวดล้อมของ โครงการ โรงแรม ศรีพันวา

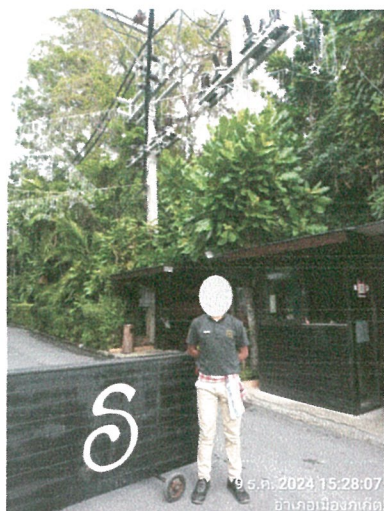
มาตรการป้องกันและแก้ไขผลกระทบสิ่งแวดล้อม	ผลการปฏิบัติตามมาตรการป้องกันและแก้ไขผลกระทบสิ่งแวดล้อม ช่วงดำเนินการ	ปัญหา อุปสรรค ที่ไม่สามารถปฏิบัติ ตามมาตรการและแนวทางแก้ไข	อ้างอิง
<p>1. การคมนาคมขนส่ง</p> <p>(1) สำหรับเจ้าหน้าที่รักษาความปลอดภัย นอกเหนือจาก การรักษาความปลอดภัย ให้ช่วยดูแลและอำนวยความสะดวก ยานพาหนะที่เข้า-ออกพื้นที่โครงการ โดยเฉพาะ บริเวณทางเข้า-ออกพื้นที่โครงการที่เชื่อมต่อกับถนน คัดติเดช</p> <p>(2) จัดให้มีป้ายสัญลักษณ์การจราจรบริเวณที่จำเป็นภายใน โครงการตามความเหมาะสม</p>	<p>ผลกระทบจากการป้องกันและแก้ไขผลกระทบ</p> <p>สิ่งแวดล้อม ช่วงดำเนินการ</p> <p>- โรงแรมมีเจ้าหน้าที่รักษาความปลอดภัยตั้งแต่ทางเข้าของ โรงแรม ซึ่งคอยสอบถามข้อมูลบุคคลและสถานที่ที่ต้องการ ดิติดต่อ แล้วใช้วิทยุสื่อสารเพื่อแจ้งแก่เจ้าหน้าที่ประจำแต่ละ จุดบนเส้นทางเดินรถ เพื่อให้ผู้มาติดต่อสามารถดูสัญญาณมือ บอกทางไปยังพื้นที่โรงแรมได้ สำหรับพนักงานของโรงแรมได้ มีนโยบายเตือนด้านการขับขี่ด้วยความระมัดระวัง เพื่อ ป้องกันอุบัติเหตุในโรงแรม</p>	-	<p>รูปภาพที่ 2.1 เจ้าหน้าที่รักษา ความปลอดภัย</p>

รูปภาพที่ 2.1 เจ้าหน้าที่รักษาความปลอดภัย

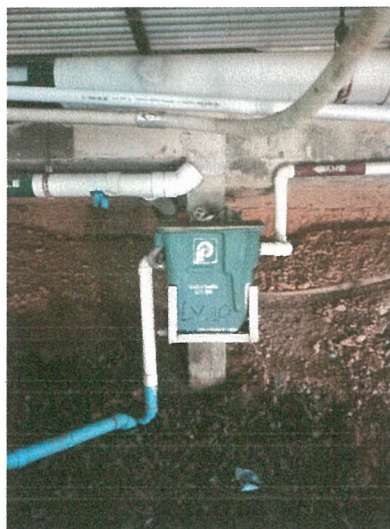
<p>2. การใช้น้ำ</p> <p>(1) พิจารณานำน้ำกลับมาหมุนเวียนใช้ใหม่ เพราะน้ำทิ้ง จากระบบบำบัดน้ำเสียของโครงการมีค่า BOD ไม่เกิน 20 มก./ล. ซึ่งสะอาดเพียงพอที่จะนำกลับมาใช้ใหม่ได้ โดยอาจจะเดินท่อลानซึมในบริเวณสนามหญ้าหรือพื้นที่ สวน</p>	<p>- ระบบบำบัดน้ำเสียของโรงแรม เป็นระบบบำบัดชนิดสำเร็จรูป เพื่อบำบัดน้ำทิ้งให้มีคุณภาพตามเกณฑ์มาตรฐาน ก่อนระบาย ลงระบบท่อน้ำซึม</p>	-	<p>รูปภาพที่ 2.2 ระบบบำบัดน้ำเสีย สำเร็จรูปของโรงแรม</p>

รูปภาพที่ 2.2 ระบบบำบัดน้ำเสียสำเร็จรูปของโรงแรม

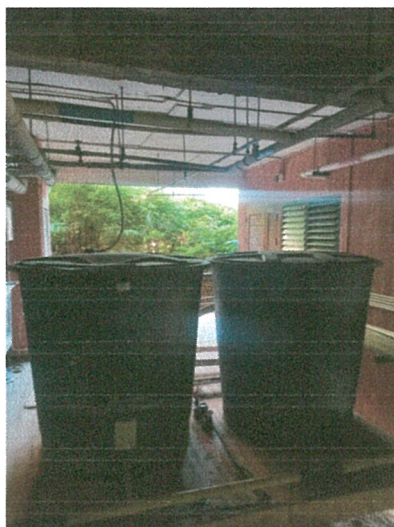
รูปภาพที่ 2.3 ถังเก็บน้ำสำรอง

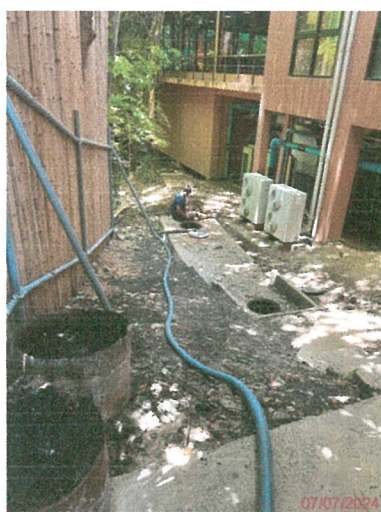
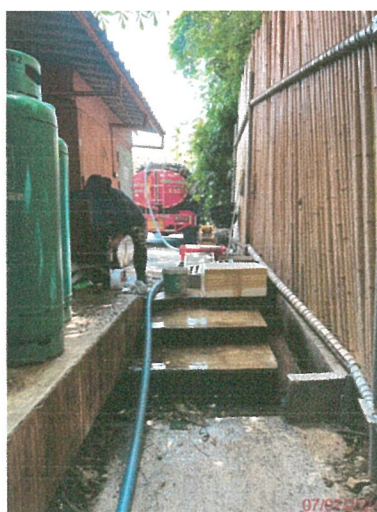
<p>3. การจัดการน้ำเสีย</p> <p>(1) ดูแลและบำรุงรักษาระบบบำบัดน้ำเสียของโครงการตามคู่มือการบำรุงรักษาของบริษัทผู้ผลิตฯ อย่างเคร่งครัด</p> <p>(2) ตรวจสอบประสิทธิภาพในการทำงานของระบบบำบัดน้ำเสียและอุปกรณ์ต่างๆ เป็นประจำตามข้อกำหนดของผู้ผลิต</p> <p>(3) ทำการรักษาก่อนน้ำมัน ไขมัน และเศษอาหาร จากถังตกไขมันเป็นประจำทุก 1-2 วัน ไขมันและเศษอาหารที่ตกขึ้นมานั้น ให้รวบรวมใส่ถุงขยะ แล้วนำไปกำจัดรวมกับขยะทั่วไปของโครงการ</p>	<p>- โรงแรมจัดให้มีเจ้าหน้าที่แผนกช่างของโรงแรมเป็นผู้รับผิดชอบดูแลและบำรุงรักษาระบบบำบัดน้ำเสียเป็นประจำทุกวันเดือน</p> <p>- โรงแรมทำการสูบน้ำตะกอน/ไขมัน จากถัง เป็นประจำหรือตามความเหมาะสม โดยติดต่อบริษัทผู้ผลิตของเอกชนให้เข้ามาดำเนินการ โครงการได้ทำการสูบน้ำตะกอนเมื่อวันที่ 7 กรกฎาคม 2567</p>	-	<p>เอกสารแนบที่ 4 ผลการติดตามตรวจสอบคุณภาพสิ่งแวดล้อมและแบบบันทึก ทส1 ทส2</p> <p>รูปภาพที่ 2.4 การสูบน้ำตะกอน/ไขมัน</p> <p>เอกสารแนบที่ 8 ใบเสร็จการสูบน้ำตะกอน/ไขมัน</p>

รูปภาพที่ 2.4 การสูบน้ำ/ไขมัน

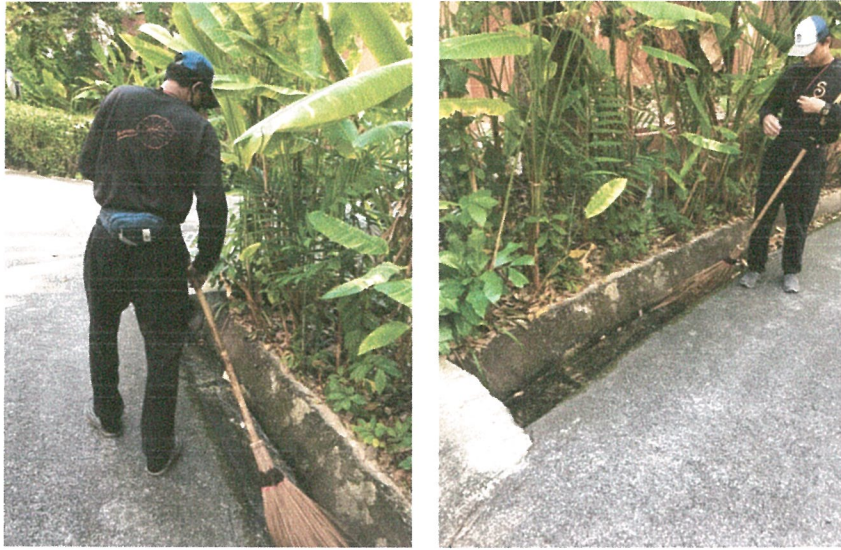
มาตรการป้องกันและแก้ไขผลกระทบสิ่งแวดล้อม	ผลการปฏิบัติตามมาตรการป้องกันและแก้ไขผลกระทบสิ่งแวดล้อม ช่วงดำเนินการ	ปัญหา อุปสรรค ที่ไม่สามารถปฏิบัติตามมาตรการและแนวทางแก้ไข	อ้างอิง
<p>3. การจัดการน้ำเสีย (ต่อ)</p> <p>(4) ทำการสูบน้ำตะกอนจากบ่อเกรอะ เป็นประจำทุก 1-2 ปี ตามความเหมาะสม</p> <p>(5) ติดตามตรวจสอบคุณภาพน้ำทิ้งไม่เป็นที่กำหนดที่กำหนดให้รับดำเนินการตรวจสอบ และแก้ไขปัญหา</p>	<p>- โรงแรมทำการสูบน้ำตะกอนจากถังเก็บตะกอนอย่างสม่ำเสมอ โดยติดต่อดูดสิ่งปฏิกูลของเอกชนให้เข้ามาดำเนินการ โครงการได้ทำการสูบน้ำตะกอนเมื่อวันที่ 7 กรกฎาคม 2567</p> <p>- โรงแรมจัดให้มีเจ้าหน้าที่แผนกช่างของโรงแรมเป็นผู้รับผิดชอบดูแลและบำรุงรักษาระบบบำบัดน้ำเสียเป็นประจำทุกวัน</p>	-	<p>รูปภาพที่ 2.4 การสูบน้ำตะกอน/ไขมัน</p> <p>เอกสารแนบที่ 8 ใบเสร็จการสูบน้ำตะกอน/ไขมัน</p> <p>เอกสารแนบที่ 4 ผลการติดตามตรวจสอบคุณภาพสิ่งแวดล้อมและแบบบันทึก ทส1 ทส2</p>
<p>4. ระเบียบระบายน้ำ และป้องกันท่วม</p> <p>(1) ตรวจสอบและทำความสะอาดราง และท่อระบายน้ำของระบบระบายน้ำ ในช่วงก่อนเข้าฤดูฝน และทุกเดือนในช่วงฤดูฝน</p> <p>(2) จัดสร้างบ่อหน่วงน้ำบนพื้นที่โครงการ เพื่อชะลอน้ำหลาก และทำการตรวจสอบเครื่องสูบน้ำของบ่อหน่วงน้ำในช่วงก่อนเข้าฤดูฝน และตามกำหนดของบริษัทผู้ผลิต ในกรณีพบว่าชำรุดหรือเสียหายให้รับดำเนินการแก้ไข</p>	<p>- โรงแรมมีเจ้าหน้าที่แผนกช่างคอยตรวจสอบดูแลระบบระบายน้ำเป็นประจำ หรือตามความเหมาะสม โดยเฉพาะช่วงเวลาฝนตก ซึ่งมีการจัดการเพื่อป้องกันกรณีน้ำระบายไม่ทัน</p> <p>- โรงแรมจัดให้มีบ่อหน่วงน้ำในพื้นที่ของโรงแรมเพื่อชะลอน้ำหลาก</p>	<p>-</p> <p>-</p>	<p>รูปภาพที่ 2.5 การทำความสะอาดรางระบายน้ำ/ท่อระบายน้ำ</p> <p>-</p>

รูปภาพที่ 2.5 การทำความสะอาดรางระบายน้ำ/ท่อระบายน้ำ

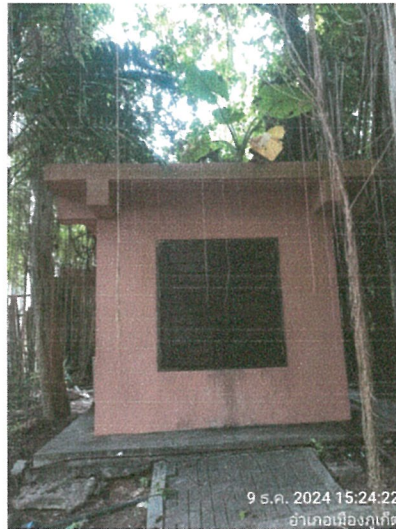
รูปภาพที่ 2.6 ห้องพักขยะรวม

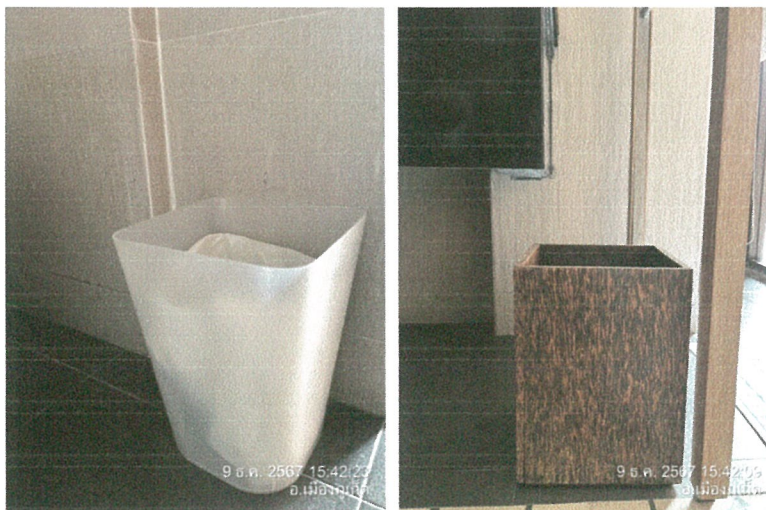
รูปภาพที่ 2.7 ถังขยะมูลฝอยภายในโรงแรม

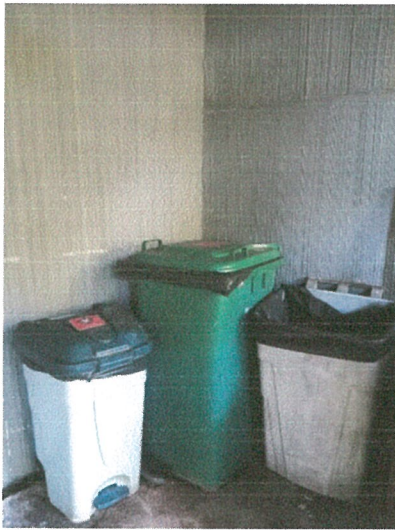
รูปภาพที่ 2.8 ถังขยะแยกประเภทของโครงการ

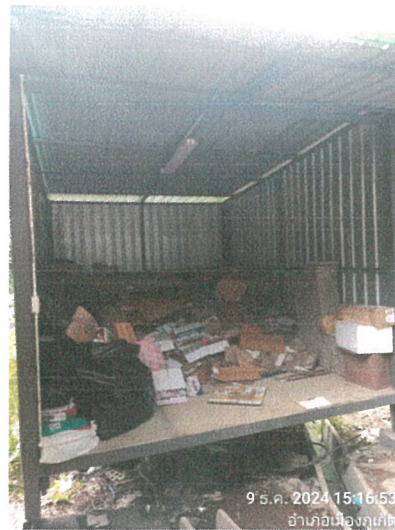
รูปภาพที่ 2.9 โรงคัดแยกขยะ

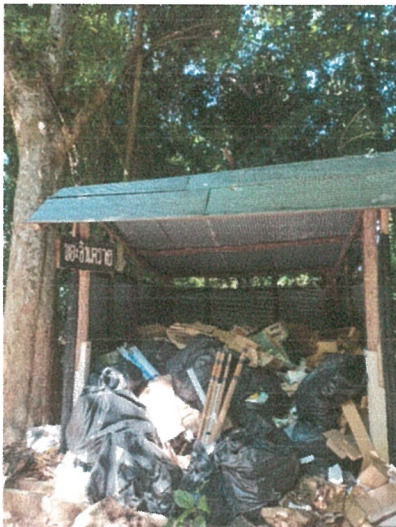
รูปภาพที่ 2.10 จุดรวบรวมขยะอันตราย

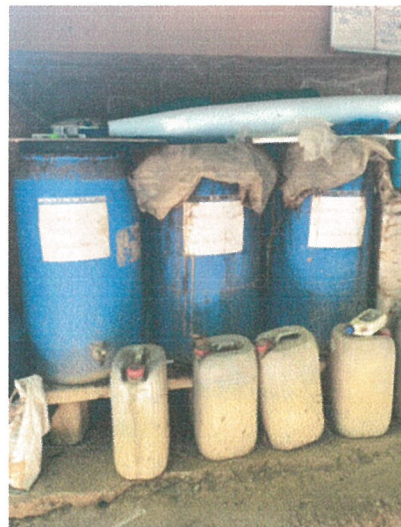
รูปภาพที่ 2.11 จุดทำปุ๋ยหมักชีวภาพ

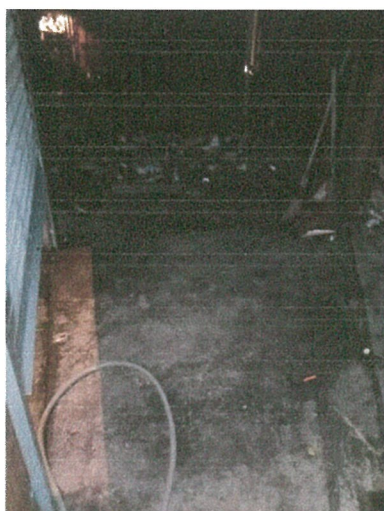
รูปภาพที่ 2.12 การล้างทำความสะอาดห้องพักขยะรวม

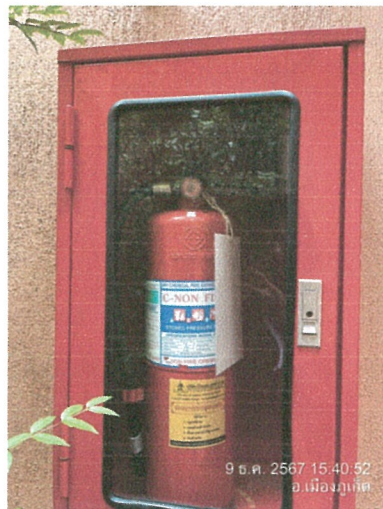
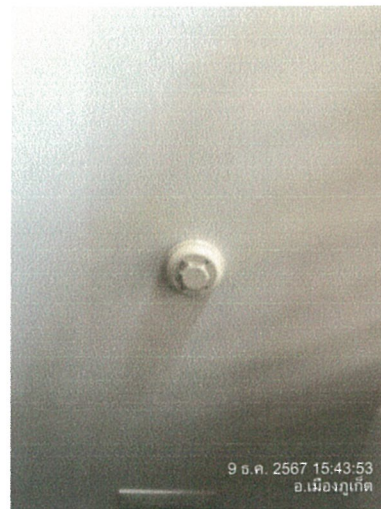
รูปภาพที่ 2.13 อุปกรณ์ป้องกันและแจ้งเตือนอัคคีภัย

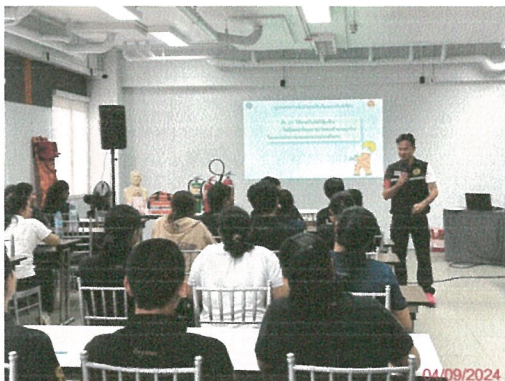
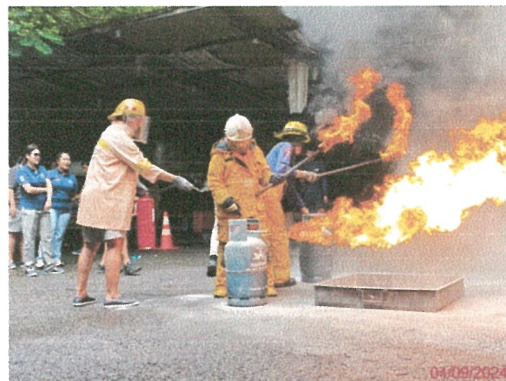
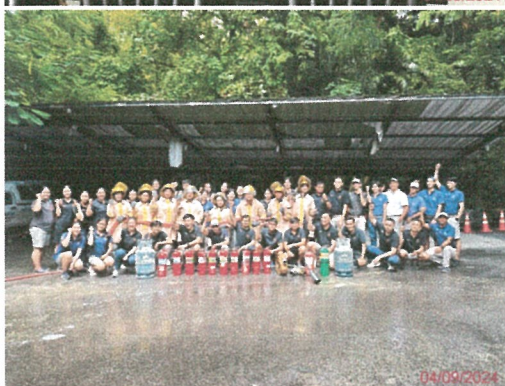
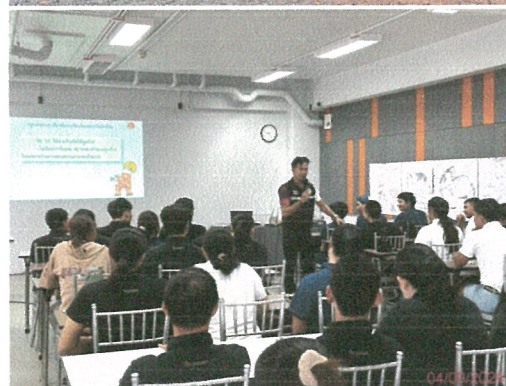
รูปภาพที่ 2.14 ซ้อมอพยพหนีไฟ

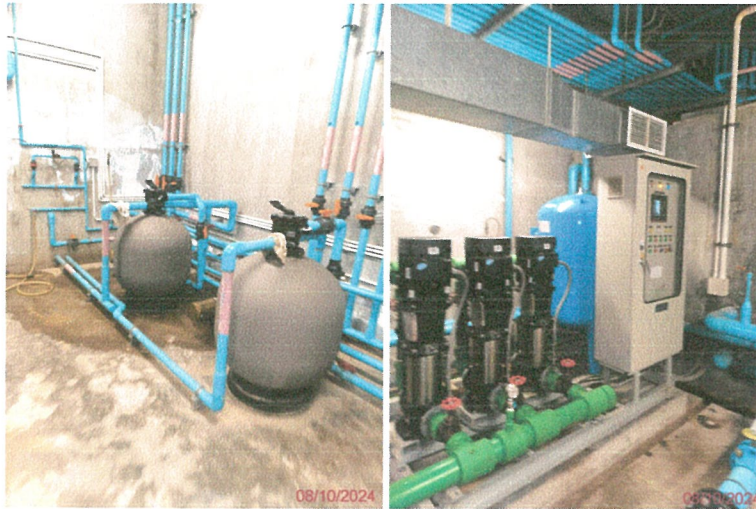
มาตรการป้องกันและแก้ไขผลกระทบสิ่งแวดล้อม	ผลการปฏิบัติตามมาตรการป้องกันและแก้ไขผลกระทบสิ่งแวดล้อม ช่วงดำเนินการ	ปัญหา อุปสรรค ที่ไม่สามารถปฏิบัติตามมาตรการและแนวทางแก้ไข	อ้างอิง
<p>2. การใช้น้ำ (ต่อ)</p> <p>(2) ทำการตรวจเช็คระบบน้ำประปา และเครื่องสุขภัณฑ์เป็นประจำ ในกรณีที่พบว่ามีกรรั่วไหล ให้รีบดำเนินการซ่อมแซม เพื่อลดการสูญเสียโดยเปล่าประโยชน์</p> <p>(3) ทำการเปิดน้ำประปาเข้าถึงเก็บน้ำใต้ดินของโครงการ ในช่วงเวลาที่มีความต้องการใช้น้ำประปาของชุมชนต่ำ เช่น ในเวลากลางคืนหรือช่วงบ่าย หลีกเลี่ยงช่วงเวลาเช้าและเย็นที่ความต้องการน้ำใช้ของชุมชนมีค่าสูง</p>	<p>- โรงแรมมีเจ้าหน้าที่แผนกช่างคอยตรวจสอบการชำรุดของระบบแจกจ่ายน้ำ โดยมีฝ่ายวิศวกรรม(ช่าง)โรงแรมเป็นผู้รับผิดชอบตรวจสอบท่อน้ำต่างๆ ในโรงแรมเป็นประจำทุกวันเดือน</p> <p>- ทางโรงแรมจัดให้มีการเปิดน้ำประปาเข้าถึงเก็บน้ำใต้ดินของโรงแรมตามระดับน้ำในถังที่ติดตั้งลูกล่ออัตโนมัติ ปัจจุบันทางโรงแรมใช้น้ำประปาเป็นแหล่งน้ำใช้หลัก และใช้น้ำบาดาลเป็นแหล่งน้ำสำรอง จึงกระทบต่อความต้องการใช้น้ำประปาของชุมชนต่ำ</p>	-	<p>รูปภาพที่ 2.15 การตรวจสอบเส้นท่อน้ำ</p> <p>รูปภาพที่ 2.3 ถึงเก็บน้ำสำรองเอกสารแนบที่ 9 ระบบสาธารณูปโภค</p>

รูปภาพที่ 2.15 การตรวจสอบเส้นท่อจ่ายน้ำ
