ผลการดำเนินการตามมาตรการป้องกันและแก้ไขผลกระทบสิ่งแวดล้อมและ
มาตรการตรวจสอบผลกระทบสิ่งแวดล้อม

โครงการ โรงแรม ชูการ์ มาร์รีน่า รีสอร์ทท เชิร์ฟ กะตะ บีช
ระยะดำเนินการ ระหว่างเดือนกรกฎาคม - ธันวาคม 2567

ระยะดำเนินการ ระหว่างเดือนกรกฎาคม - ธันวาคม 2567

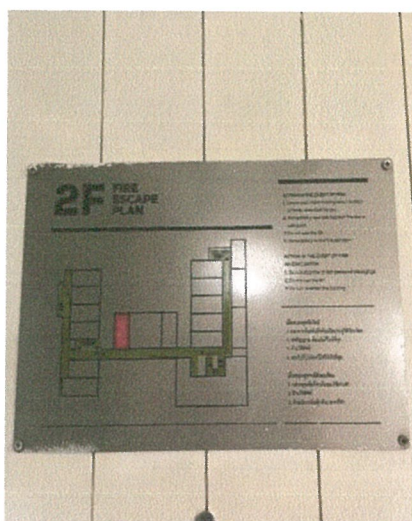
รูปภาพที่ 2.1 แผนผังอพยพ

(7) จัดทำผังเส้นทางอพยพหนีไฟ ไปยังจุดรวมพล ติดไว้บริเวณทางเดินในอาคาร	- โครงการมีการติดตั้งแผนผังแสดงเส้นทางอพยพ ไว้บริเวณประตูห้องภายในห้องทุกห้อง	-	รูปภาพที่ 2.1 ผังเส้นทางอพยพหนีภัย

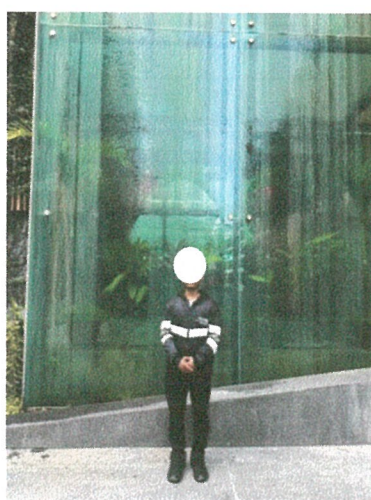
(5) จัดให้มีพนักงานรักษาความปลอดภัย เพื่อดูแลความปลอดภัยในพื้นที่โครงการ	- โครงการมีเจ้าหน้าที่รักษาความปลอดภัยคอยควบคุมดูแลความเรียบร้อยอยู่ตลอดระยะเวลาที่เปิดดำเนินการ	-	รูปภาพที่ 2.4 เจ้าหน้าที่รักษาความปลอดภัย

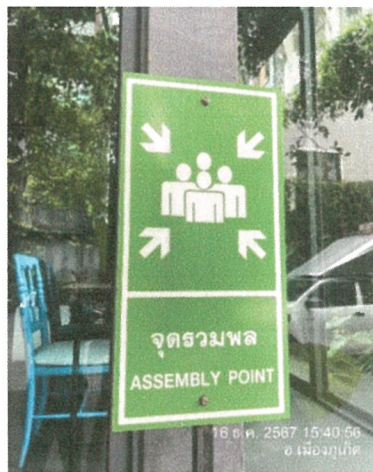
3.8 การป้องกันอัคคีภัย (ต่อ)			
(4) จัดให้มีพื้นที่จุดรวมพล 1 จุด 160 ตารางเมตร คิดเป็นสัดส่วนของพื้นที่จุดรวมพลต่อผู้พักอาศัยภายในโครงการเท่ากับ 0.88 ตารางเมตร/คน หรือ 1.13 คน/ตารางเมตร เมื่อคิดผู้อยู่อาศัยในโครงการสูงสุด 180 คน (รวมจำนวนพนักงาน)	- โครงการจัดให้มีจุดรวมพลจำนวน 1 จุด อยู่บริเวณลานจอดรถด้านหน้าโครงการ ซึ่งเพียงพอต่อการรวมคน ในกรณีที่เกิดเหตุฉุกเฉิน	-	รูปภาพที่ 2.34 พื้นที่จุดรวมพล

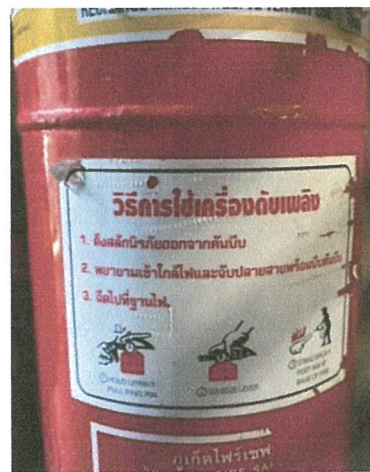
รูปภาพที่ 2.35 ป้ายแสดงวิธีการใช้งานอุปกรณ์ดับเพลิง

(6) ติดป้ายแสดงวิธีการใช้อุปกรณ์ดับเพลิงอย่างชัดเจนที่จุดติดตั้งทุกจุด	- โครงการมีการติดตั้งป้ายแสดงวิธีการใช้อุปกรณ์ดับเพลิงไว้บริเวณจุดติดตั้งอุปกรณ์ทุกจุด ซึ่งสามารถมองเห็นได้ชัดเจน	-	รูปภาพที่ 2.35 ป้ายบอกวิธีการใช้งานอุปกรณ์ดับเพลิง
