ผลการดำเนินการตามมาตรการป้องกันและแก้ไขผลกระทบสิ่งแวดล้อม
และมาตรการตรวจสอบผลกระทบสิ่งแวดล้อม

โครงการ จัดสรรที่ดิน ชัมบาลา แกรนด์ วิลล่า

ระยะดำเนินการ ระหว่างเดือน มกราคม - ธันวาคม 2567

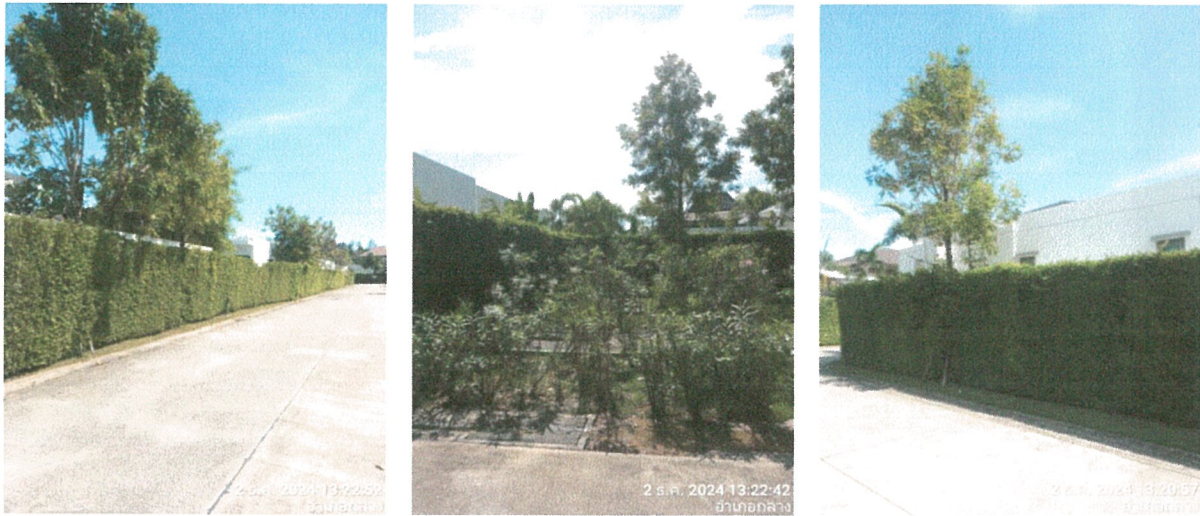
1.4 คุณภาพอากาศ (1) จัดพื้นที่สีเขียวโดยรอบพื้นที่โครงการ รวมทั้งดูแลรักษาและเพิ่มพื้นที่สีเขียวบริเวณพื้นที่ว่าง เพื่อให้ช่วยดูดซับมลสารที่เกิดจากยานพาหนะที่เข้ามาในพื้นที่โครงการ (2) จำกัดความเร็วของรถภายในโครงการ เพื่อป้องกันการฟุ้งกระจายของฝุ่นบริเวณผิวถนน โดยติดป้ายจำกัดความเร็ว	- ทางโครงการได้จัดให้มีพื้นที่สีเขียวตามที่กำหนดไว้ในมาตรการ และมีการปลูกพืชคลุมดินบริเวณพื้นที่ว่างเพื่อช่วยดูดซับมลสาร และป้องกันไม่ให้เกิดฝุ่นละออง - โครงการมีการติดตั้งป้ายจำกัดความเร็ว ไว้ภายในบริเวณพื้นที่โครงการ เพื่อลดความเร็วของรถ และจัดให้มีการล้างทำความสะอาดถนนภายในโครงการ เพื่อป้องกันการฟุ้งกระจายของฝุ่น	- -	รูปภาพที่ 2.1 พื้นที่สีเขียวภายในโครงการ รูปภาพที่ 2.24 การล้างทำความสะอาดถนนภายในโครงการ

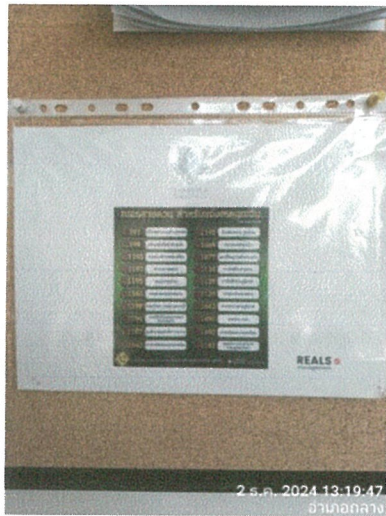
รูปภาพที่ 2.3 เบอร์โทร์คซ์พท์ฉุกเฉิน

1.3 การเกิดแผ่นดินไหว			รูปภาพที่ 2.3 เบอร์โทรศัพท์ฉุกเฉิน
(1) เตรียมพร้อมประสานงานกับหน่วยงานที่รับผิดชอบหากเกิดกรณีแผ่นดินไหว ได้แก่ หน่วยงานบรรเทาสาธารณภัย เพื่อให้ความช่วยเหลือผู้อาศัยในการอพยพออกจากอาคารได้ทันที	- ทางโครงการมีการรวบรวมเบอร์โทรศัพท์ของหน่วยงานที่เกี่ยวข้องเพื่อใช้สำหรับติดต่อประสานงานในกรณีเกิดเหตุฉุกเฉินไว้บริเวณห้องสำนักงานนิติบุคคล และมีเจ้าหน้าที่บุคคลเป็นผู้ติดต่อประสานงาน	-	-

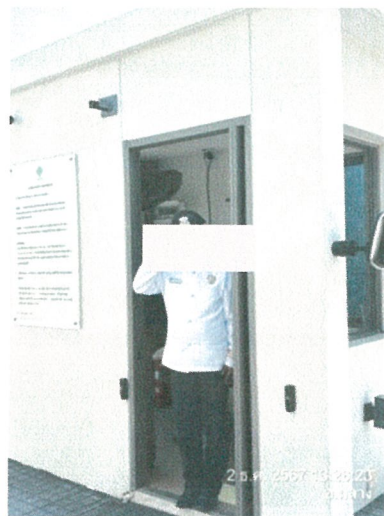
4.2 อาชีวอนามัยและความปลอดภัย (1) จัดให้มีเจ้าหน้าที่รักษาความปลอดภัยให้ปฏิบัติหน้าที่อย่างเคร่งครัด และหมั่นตรวจตราพื้นที่ดูแลความปลอดภัยภายในโครงการตลอด 24 ชั่วโมง หากพบเหตุผิดปกติ จะดำเนินการติดต่อประสานงานกับหน่วยงานที่เกี่ยวข้องเข้ามารับเหตุโดยทันที (2) จัดให้มีเจ้าหน้าที่รักษาความปลอดภัยให้ปฏิบัติหน้าที่อย่างเคร่งครัด และหมั่นตรวจตราพื้นที่สีเขียวซึ่งเป็นจุดอับสายตาบริเวณด้านหลังโครงการ	- โครงการมีเจ้าหน้าที่รักษาความปลอดภัย คอยตรวจตราพื้นที่และดูแลความปลอดภัยภายในโครงการตลอด 24 ชั่วโมง หากพบเหตุผิดปกติ จะดำเนินการติดต่อประสานงานกับหน่วยงานที่เกี่ยวข้องเข้ามารับเหตุโดยทันที - จัดให้มีพนักงานอยู่ประจำ เพื่อให้ผู้พักอาศัยสามารถติดต่อหรือแจ้งเหตุได้ตลอด 24 ชั่วโมง	-	รูปภาพที่ 2.4 เจ้าหน้าที่รักษาความปลอดภัย

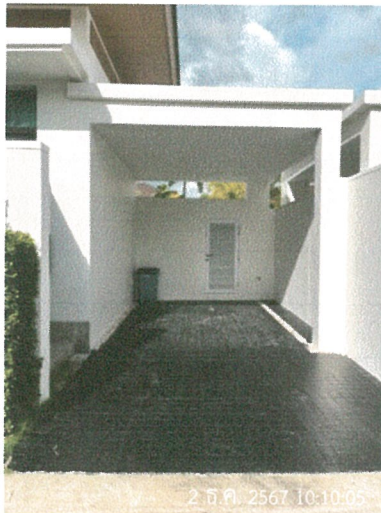
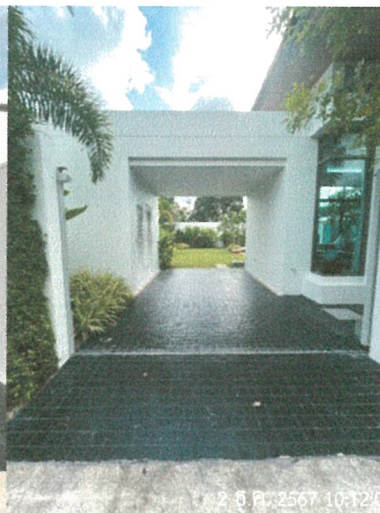
3.2 การคมนาคมขนส่ง (1) ควบคุมการจราจรบริเวณทางเข้า-ออกพื้นที่โครงการ โดยจัดให้เจ้าหน้าที่รักษาความปลอดภัยคอยควบคุมดูแลและตรวจเข้า-ออกตลอดเวลา (2) จัดให้มีระบบไฟฟ้าส่องสว่าง บริเวณทางเข้า-ออกโครงการ และทางจราจรให้เพียงพอ (3) จัดให้มีที่จอดรถ จำนวน 43 คัน (4) ห้ามจอดรถทุกชนิดบริเวณทางเข้าออกโครงการ บนถนนสาธารณะ และบริเวณไหล่ทางด้านหน้าโครงการ (5) จัดให้มีระบบการจราจรที่ปลอดภัย โดยติดตั้งป้ายแสดงทิศทางเดินรถเข้าออกภายในพื้นที่โครงการ ติดตั้งป้ายจำกัดความเร็ว ป้ายจราจรภายในพื้นที่โครงการ และติดกระจกโค้งบริเวณทางเข้า-ออกของโครงการ	<ul style="list-style-type: none"> - พบโครงการได้จัดเจ้าหน้าที่รักษาความปลอดภัย เพื่ออำนวยความสะดวกด้านการจราจรให้กับผู้พักอาศัย ตลอดจนดูแลความปลอดภัยผู้ที่สัญจรผ่านด้านหน้าทางเข้า-ออกโครงการ - โครงการมีการติดตั้งไฟฟ้าส่องสว่างไว้ตามที่กำหนดในมาตรการ บริเวณทางเข้า- ออก - โครงการได้จัดพื้นที่จอดรถไว้สำหรับพื้นที่แต่ละแปลง ไว้แปลงละ 1 -2 คัน เพื่อความสะดวกในการจอดรถของผู้อยู่อาศัย - โครงการได้ปฏิบัติตามมาตรการ โดยมีเจ้าหน้าที่รักษาความปลอดภัยคอยตรวจรอบดู อยู่ตลอดระยะเวลาที่เปิดดำเนินการ - โครงการมีการติดตั้งกระจกโค้งไว้ภายในพื้นที่โครงการ 	<ul style="list-style-type: none"> - - - - 	รูปภาพที่ 2.6 ทางเข้า - ออกโครงการ รูปภาพที่ 2.4 เจ้าหน้าที่รักษาความปลอดภัย รูปภาพที่ 2.7 ไฟฟ้าส่องสว่างบริเวณทางเข้า - ออก รูปภาพที่ 2.5 พื้นที่จอดรถ รูปภาพที่ 2.4 เจ้าหน้าที่รักษาความปลอดภัย รูปภาพที่ 2.8 กระจกโค้ง

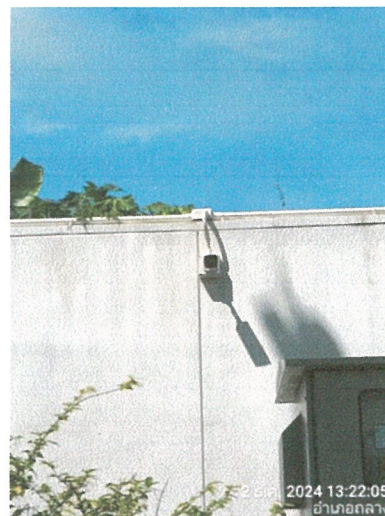
4.2 อาชีวอนามัยและความปลอดภัย (ต่อ) (3) โครงการจัดให้มีการติดตั้งระบบ CCTV บริเวณทางเข้าออกโครงการ จำนวน 12 จุด (4) ตรวจสอบระบบสุขาภิบาลต่างๆ ภายในโครงการอย่างสม่ำเสมอ ทั้งระบบบำบัดน้ำเสีย และการจัดการมูลฝอย (5) กำชับให้มีการทำความสะอาดถังขยะ และที่พักรมูลฝอยรวมของโครงการทุกวัน หลังจากการเก็บขยะเข้ามาเก็บขนมูลฝอย	- ทางโครงการได้มีการติดตั้งกล้องวงจรปิด โดยรอบพื้นที่โครงการ - ทางโครงการได้มีการจัดเจ้าหน้าที่เป็นผู้มีประสบการณ์เป็นผู้ดูแลและตรวจสอบระบบบำบัดน้ำให้ทำงานได้อย่างมีประสิทธิภาพ - ทางโครงการได้มอบหมายให้แม่บ้านเป็นผู้ดูแลตรวจสอบความสะอาดของถังขยะ และที่พักรมูลฝอยรวมของโครงการทุกวัน หลังจากการเก็บขยะเข้ามาเก็บขนมูลฝอย	-	รูปภาพที่ 2.9 กล้องวงจรปิด เอกสารแนบที่ 5 รายงานการตรวจสอบระบบสาธารณสุขปโภค

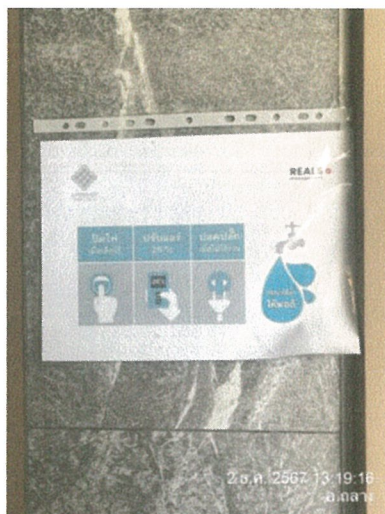
รูปภาพที่ 2.10 ป้ายประหยัดพลังงานน้ำ/ไฟ

3.3 การใช้น้ำ (1) มีการรณรงค์ให้รวมกันประหยัดน้ำและเลือกใช้สุขภัณฑ์ประเภทประหยัดน้ำ (2) ตรวจสอบการแจกจ่ายน้ำและเส้นท่อให้อยู่ในสภาพดีอยู่เสมอ หากพบว่าชำรุดให้แก้ไขทันที นอกจากนี้โครงการจะหมั่นตรวจสอบระบบท่อน้ำ รวมถึงเครื่องสุขภัณฑ์ที่อาจจะชำรุด จนเป็นเหตุให้น้ำประปารั่วไหลได้ง่าย	- พบโครงการมีการติดป้ายรณรงค์ประหยัดพลังงาน น้ำ/ไฟ ไว้ภายในห้องน้ำส่วนกลางของโครงการ - ปัจจุบันทางโครงการได้จัดให้มีช่างผู้ปฏิบัติงานคอยดูแล และตรวจสอบระบบเส้นท่อน้ำภายในโครงการ เมื่อเกิดปัญหาจะมีการดำเนินการซ่อมแซมทันที	-	รูปภาพที่ 2.10 ป้ายประหยัดพลังงาน น้ำ/ไฟ

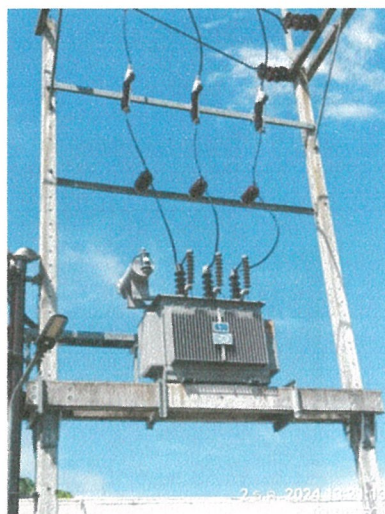
3.7 ไฟฟ้า (1) ติดตั้งหม้อแปลงไฟฟ้า เพื่อลดแรงดันต้นสู่แสงจ่ายไฟฟ้าหลักต่อไป (2) เลือกใช้ไฟฟ้าส่องสว่างและอุปกรณ์ไฟฟ้าต่างๆ ส่วนกลาง แบบประหยัดพลังงาน (3) บำรุงรักษาอุปกรณ์ระบบไฟฟ้าส่วนกลางเพื่อรักษาระดับการใช้ไฟฟ้าให้ต่ำ (4) ตรวจสอบและซ่อมบำรุงระบบไฟฟ้าส่วนกลางภายในโครงการให้อยู่ในสภาพดีอยู่เสมอ (5) รมรงคืให้ผู้ที่อาศัยใช้ไฟฟ้าอย่างประหยัด (6) รมรงคืให้ผู้ที่อาศัยหมั่นทำความสะอาดหลอดไฟ และ โคมไฟอยู่เสมอ เพราะฝุ่นละอองที่เกาะหลอดไฟจะทำให้แสงสว่างลดน้อยลง	- โครงการมีการติดตั้งหม้อแปลงไฟฟ้าจำนวน 2 ชุด ไว้ภายในโครงการ เพื่อลดแรงดันต้นสู่แสงจ่ายไฟฟ้าหลัก - โครงการได้ติดตั้งระบบไฟฟ้าส่องสว่างไว้โดยรอบพื้นที่โครงการ โดยการใช้หลอด LED ไฟฟ้าชนิดประหยัดพลังงาน และมีอายุการใช้งานยาวนาน - โครงการได้ปฏิบัติตามมาตรการ โดยมีช่างคอยดำเนินการตรวจสอบและบำรุงรักษาระบบไฟฟ้าอยู่ตลอดระยะเวลาที่เปิดดำเนินการ - พบโครงการมีการติดป้ายรณรงค์ประหยัดพลังงานน้ำ/ไฟ ไว้ภายในห้องน้ำส่วนกลางของโครงการ - โครงการมีเจ้าหน้าที่คอยตรวจสอบ ดูแล และทำความสะอาดหลอดไฟ และโคมไฟภายในโครงการเป็นประจำ	- - - - -	รูปภาพที่ 2.11 หม้อแปลงไฟฟ้า รูปภาพที่ 2.12 ไฟฟ้าส่องสว่าง ภายในโครงการ - - รูปภาพที่ 2.13 การทำความสะอาดหลอดไฟ

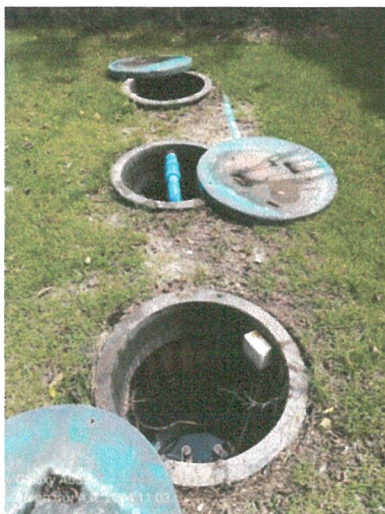
2.2 นิเวศวิทยาทางน้ำ (1) จัดให้มีถังบำบัดน้ำเสียแบบเกราะกรองใ้อากาศ จำนวน 1 ชุด/แปลง ปริมาตร 1.60 ลูกบาศก์เมตร/วัน/ชุด (2) จัดให้มีระบบบำบัดน้ำเสียแบบเติมอากาศชนิดตัวกรองยี่เกาะ ซึ่งสามารถรองรับน้ำเสียเข้าระบบได้ 50.00 ลูกบาศก์เมตร/วัน ก่อนระบายออกสู่ท่อระบายตามแนวถนนสาธารณะด้านหน้าโครงการต่อไป (3) จัดให้มีเครื่องเติมอากาศสำรองกรณีที่ระบบบำบัดน้ำเสียขัดข้อง	- โครงการมีระบบบำบัดน้ำเสียตามที่กำหนดไว้ใน มาตรการ ซึ่งใช้สำหรับบำบัดน้ำเสียจากทุกกิจกรรม ภายในโครงการ ให้มีคุณภาพตามเกณฑ์มาตรฐาน ก่อนปล่อยลงสู่ลำรางสาธารณะ	-	รูปภาพที่ 2.16 ระบบบำบัดน้ำเสีย

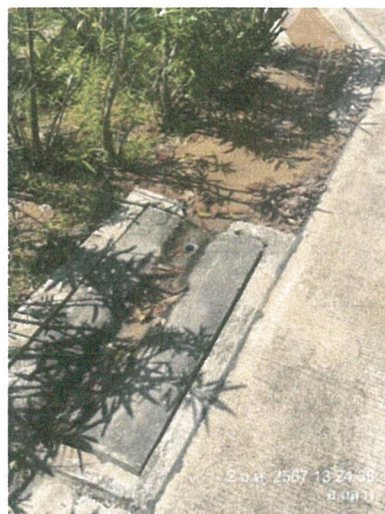
3.4 การระบายน้ำและป้องกันน้ำท่วม (1) จัดให้มีบ่อหน่วงน้ำปริมาตร 616.00 ลูกบาศก์เมตร (2) จัดให้มีท่อขนาดเส้นผ่านศูนย์กลาง 0.60 เมตร และ 0.80 เมตร ที่มีบ่อพักน้ำเป็นระยะอยู่โดยรอบพื้นที่โครงการ (3) การระบายน้ำออกจากบ่อหน่วงน้ำ โครงการจะใช้เครื่องสูบน้ำ อัตราการสูบน้ำ 0.2030 ลูกบาศก์เมตร/วินาที (4) จัดให้มีการขุดลอกตะกอนในท่อนระบายน้ำ รวมถึงบ่อพักน้ำอย่างสม่ำเสมอ เพื่อให้การระบายน้ำในพื้นที่โครงการมีประสิทธิภาพตลอดเวลา	- โครงการจัดให้มีบ่อหน่วงน้ำตามมาตรการที่กำหนด และมีทีมช่างคอยตรวจสอบดูแลอยู่ตลอดเวลาที่เปิดดำเนินการ - โครงการมีการใช้เครื่องสูบน้ำในการระบายน้ำออกจากบ่อหน่วงน้ำของโครงการ - ทางโครงการได้มอบหมายให้ช่างของโครงการเป็นผู้ดูแลตรวจสอบท่อนระบายน้ำ หรือหากพบมีการขัดขวางการระบายน้ำจะดำเนินการขุดลอกโดยทันที	-	รูปภาพที่ 2.17 ท่อระบายน้ำ

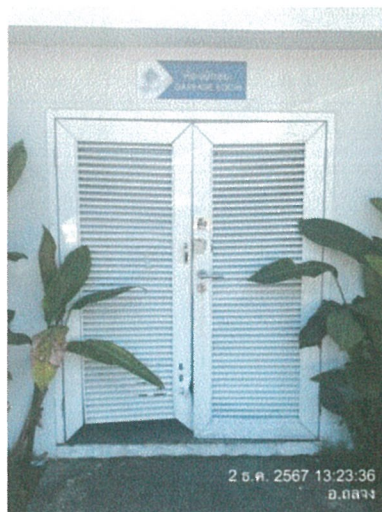
3.6 การจัดการขยะมูลฝอย (1) โครงการจัดให้มีถังมูลฝอยสำเร็จรูป สำหรับแปลงที่ดิน จัดสรรและสำนักงานนิติบุคคล แปลงละ 1 ถึง จำนวน ทั้งหมด 43 ถึง ปริมาตรถังละ 100 ลิตร/แปลง ซึ่งรถเก็บ ขนมูลฝอยของเทศบาลตำบลเจียงทะเลสามารถเข้ามาเก็บ ขนมูลฝอยได้สะดวก (2) จัดให้มีถังขยะอันตรายและถังขยะรีไซเคิล ปริมาตรถังละ 240 ลิตร บริเวณสำนักงานนิติบุคคล เพื่อเป็นการ สนับสนุนให้ผู้อยู่อาศัยคัดแยกขยะก่อนจะส่งไปให้เทศบาล นครภูเก็ตเพื่อนำไปกำจัดต่อไป (3) รมณรังค์ให้ผู้ใช้บริการทิ้งขยะลงถังรองรับมูลฝอยที่ทาง โครงการจัดเตรียมให้เท่านั้น	ผลการปฏิบัติตามมาตรการป้องกันและแก้ไขผลกระทบ สิ่งแวดล้อม ช่วงดำเนินการ - พบโครงการมีการจัดการถังขยะไว้ในพื้นที่โครงการแปลงละ 1 ถึง และบริเวณโดยรอบพื้นที่ภายในโครงการ - โครงการมีการจัดเตรียมถังรองรับมูลฝอยแบบแยกประเภท ไว้บริเวณห้องพักขยะรวมของโครงการ ยกเว้นถังขยะ อันตราย และจัดให้มีการคัดล้างทำความสะอาดห้องพักขยะ รวมทุกครั้งหลังเก็บขนขยะ - โครงการมีการติดป้ายรณรงค์การทิ้งขยะไว้บริเวณห้องพัก ขยะรวมของโครงการ	- -	รูปภาพที่ 2.20 ถึงขยะภายใน โครงการ รูปภาพที่ 2.19 ห้องพักขยะรวม รูปภาพที่ 2.21 ถึงขยะภายใน ห้องพักขยะรวม รูปภาพที่ 2.22 ป้ายรณรงค์การ ทิ้งขยะ

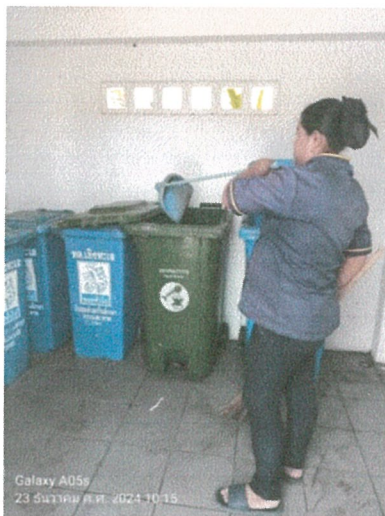
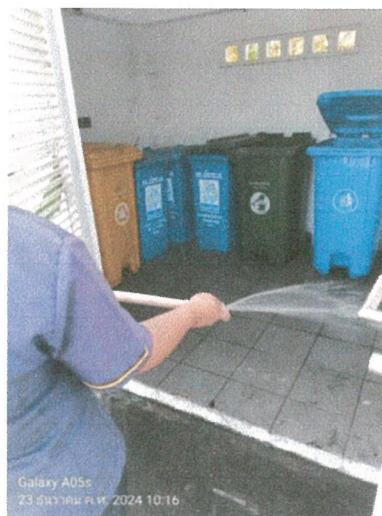
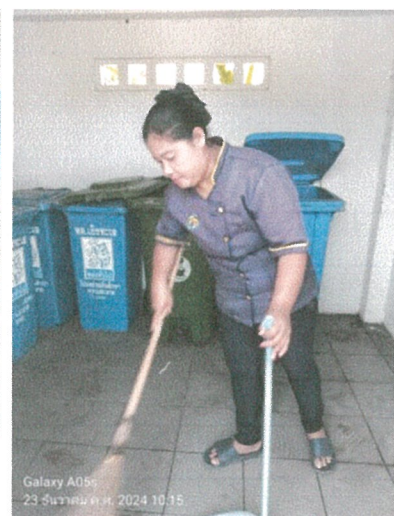
3.6 การจัดกรมูลฝอย (1) ตรวจสอบความสามารถในการรองรับของที่พักขยะ การรั่วซึมของที่พักขยะ ทุกเดือนตลอดระยะเวลาดำเนินการ ตรวจสอบปริมาณมูลฝอยตกค้างและทำความสะอาดที่พักขยะทุกสัปดาห์ ตลอดระยะเวลาดำเนินการ	- ทางโครงการได้มอบหมายให้แม่บ้านเป็นผู้ดูแลตรวจสอบความสะอาดของถังขยะ และที่เก็บมูลฝอยรวมของโครงการทุกวัน หลังจากการเก็บขยะเข้ามาเก็บขนมูลฝอย	-	รูปภาพที่ 2.23 การล้างทำความสะอาดห้องพักขยะ
