การปฏิบัติตามมาตรการป้องกันและแก้ไขผลกระทบสิ่งแวดล้อม

ตารางที่ 2-1 ผลการปฏิบัติตามมาตรการป้องกันและแก้ไขผลกระทบสิ่งแวดล้อมและมาตรการติดตามตรวจสอบผลกระทบสิ่งแวดล้อม (ระยะดำเนินการ)

โครงการอาคารเช่าสำหรับผู้มีรายได้น้อย จังหวัดสุรินทร์ ประจำปีเดือนกรกฎาคม - ธันวาคม 2567

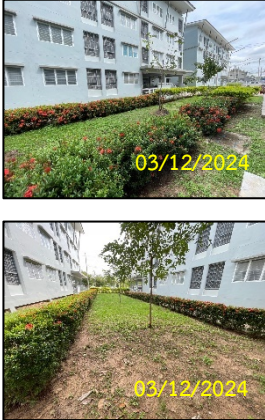
<p>พื้นที่สีเขียว</p>

3.3 การใช้ไฟฟ้าและการอนุรักษ์ พลังงาน (ต่อ)	9) จัดให้มีพื้นที่สีเขียวทั้งหมดอยู่ชั้นล่างและ ภายนอกอาคารพื้นที่รวม 1,700 ตารางเมตร (ร้อยละ 32.22 ของที่ดินโครงการ) และปลูกไม้ ยืนต้นทั้งหมด 47 ต้น คิดเป็นพื้นที่ 590.69 ตารางเมตร เพื่อช่วยลดปริมาณความร้อนที่ สะสมของพื้นที่ที่เป็นลานคอนกรีต และจะ ถ่ายเทสู่ตัวอาคารเวลากลางคืน	- โครงการมีพื้นที่สีเขียว และปลูกไม้ยืนต้น เพื่อ ช่วยลดปริมาณความร้อนที่สะสมของพื้นที่ที่เป็น ลานคอนกรีต ตามมาตรการกำหนด	- ไม่มี

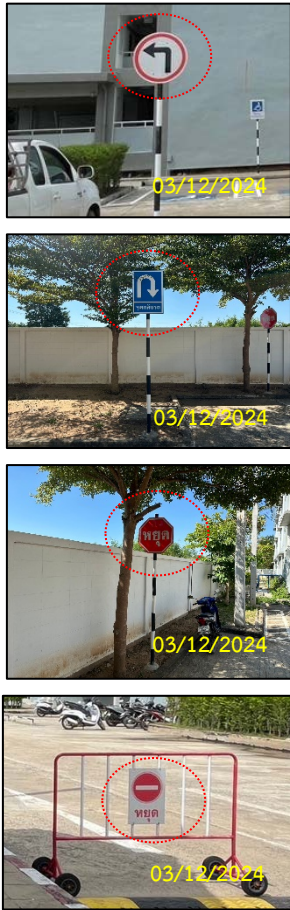
<p>ป้ายจราจร</p>

องค์ประกอบทางสิ่งแวดล้อม และคุณค่าต่าง ๆ	มาตรการป้องกันและแก้ไขผลกระทบสิ่งแวดล้อม	รายละเอียดผลการปฏิบัติตามมาตรการ	ปัญหา อุปสรรค และ แนวทางแก้ไข	ภาพประกอบมาตรการ
4.3 สุขภาพ (ต่อ)	15) ติดตั้งป้าย/สัญญาณจราจร บริเวณทางโค้งและ ทางแยกของถนนภายในโครงการ และที่จอดรถ ตามความเหมาะสม	- โครงการได้ติดตั้งป้าย/สัญญาณจราจร บริเวณ ทางโค้งและทางแยกของถนนภายในโครงการ และที่จอดรถ	- ไม่มี
