## บทที่ 2

### การปฏิบัติตามมาตรการป้องกันและแก้ไขผลกระทบสิ่งแวดล้อม

#### 2.1 ผลการปฏิบัติตามมาตรการป้องกันและแก้ไขผลกระทบสิ่งแวดล้อม

ตารางที่ 2-1 ผลการปฏิบัติตามมาตรการป้องกันและแก้ไขผลกระทบสิ่งแวดล้อมและมาตรการติดตามตรวจสอบผลกระทบสิ่งแวดล้อม (ระยะดำเนินการ)  
โครงการเคหะชุมชนนพบุรี ส่วนที่ 4 ประจำเดือนกรกฎาคม - ธันวาคม 2567

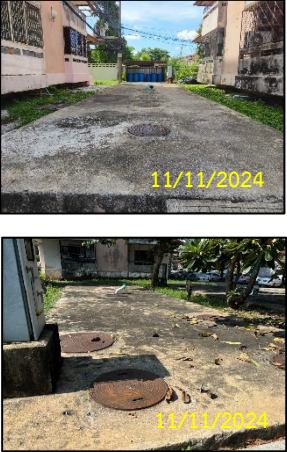
| องค์ประกอบทางสิ่งแวดล้อม<br>และคุณค่าต่าง ๆ | มาตรการป้องกันและแก้ไขผลกระทบสิ่งแวดล้อม | รายละเอียดผลการปฏิบัติตามมาตรการ | ปัญหา อุปสรรค และ<br>แนวทางแก้ไข | ภาพประกอบมาตรการ |
|---|---|---|---|---|
| 1.3 คุณภาพน้ำ | 1) ติดตั้งระบบบำบัดขั้นต้นในทุกอาคารชุด<br>จำนวน 9 ชุด เป็นบ่อเกราะกรองและมีเดีย<br>แต่ละอาคาร ซึ่งมีความจุเพียงพอ<br>มีประสิทธิภาพในการบำบัดน้ำเสียให้ BOD<br>ลดลงเหลือไม่เกิน 90 มก./ล. และบำบัดขั้นที่<br>สองด้วยระบบบ่อเติมอากาศและมีเดียของ<br>ส่วนกลาง ที่สามารถลด BOD ลงได้เหลือ<br>ไม่เกิน 20 มก./ล. ซึ่งคุณภาพน้ำที่ปล่อยออก<br>จะอยู่ในเกณฑ์มาตรฐานและไม่ก่อให้เกิดมาก<br>ขึ้น นอกจากนี้การเคหะแห่งชาติยังจัดให้มี<br>เจ้าหน้าที่ประจำสำนักงานดูแลชุมชนและจ้าง<br>บริษัทเอกชน ในการดูแลและจัดเก็บขยะ<br>ความสะอาด ดูแลระบบบำบัดน้ำเสีย และ<br>ระบบระบายน้ำ ซึ่งจะช่วยให้การควบคุม<br>คุณภาพน้ำทั้งดียิ่งขึ้น | - ติดตั้งระบบบำบัดน้ำเสียแบบเติมอากาศชนิด<br>Fixed Film Aeration ซึ่งมีความจุเพียงพอต่อ<br>ปริมาณน้ำเสียของอาคารชุดไว้ทุกอาคาร<br>สำหรับบ้านแถวได้ติดตั้งระบบบำบัดน้ำเสีย<br>ขั้นต้นชนิดถังกรองไร้อากาศ ก่อนระบาย<br>น้ำเสียที่ผ่านการบำบัดแล้วจากอาคารและ<br>บ้านแถวเข้าสู่ระบบบำบัดน้ำเสียส่วนกลาง<br>ซึ่งสามารถลดค่า BOD ลงเหลือไม่เกิน<br>20 มก./ล. ซึ่งจากการตรวจวิเคราะห์คุณภาพ<br>น้ำทิ้งที่จะระบายลงสู่คลองบางพูดที่บ่อพัก<br>สุดท้ายใน Pump House พบว่า ในเดือน<br>พฤษภาคม 2567 คุณภาพน้ำทิ้งมีค่า BOD<br>เกินเกณฑ์มาตรฐานที่กำหนด | - โครงการควรมีการ<br>เปิดเดินระบบบำบัด<br>น้ำเสียอย่างสม่ำเสมอ<br>ตามที่ได้ออกแบบไว้ | <br>ระบบบำบัดน้ำเสีย |

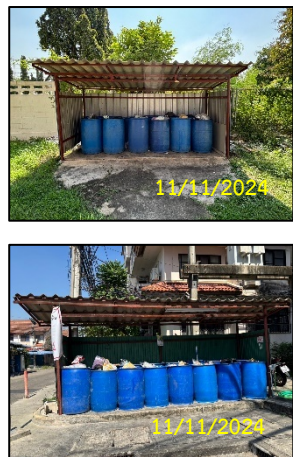
| องค์ประกอบทางสิ่งแวดล้อม<br>และคุณค่าต่าง ๆ | มาตรการป้องกันและแก้ไขผลกระทบสิ่งแวดล้อม | รายละเอียดผลการปฏิบัติตามมาตรการ | ปัญหา อุปสรรค และ<br>แนวทางแก้ไข | ภาพประกอบมาตรการ |
|---|---|---|---|---|
| 3.3 การจัดการมูลฝอย | <p>1) ในส่วนอาคารชุดพักอาศัย 8 ชั้น ควรมีการวางระเบียบและดูแลในการผูกมัดขยะมูลฝอยให้หนาแน่น ก่อนทิ้งในที่ทิ้งขยะของอาคาร ซึ่งแต่ละอาคารจัดอย่างเพียงพอต่อปริมาณขยะ และติดตามการเข้าเก็บขยะของทางราชการให้สม่ำเสมอ ไม่ปล่อยไว้นานจนเกิดการตกค้าง และทำความสะอาดพื้นที่บริเวณห้องจัดเก็บและใกล้เคียงภายหลังจัดเก็บทุกครั้ง</p> <p>2) จัดให้มีถังขยะในพื้นที่โครงการอย่างน้อยขนาด 100 ล. ซึ่งสามารถรองรับขยะได้ 20 กก. ในแต่ละชั้นของอาคารโดยวางให้ครอบคลุมพื้นที่ในกิจกรรมต่าง ๆ เช่น ชั้นพักบันได โถงด้านล่างสวนหย่อม อาคารร้านค้าและตามแนวถนนของเรือนแถว เป็นต้น</p> | <p>- ในส่วนอาคารชุดพักอาศัย 8 ชั้น ได้มีการวางระเบียบและดูแลในการผูกมัดขยะมูลฝอยให้หนาแน่น ก่อนทิ้งในที่ทิ้งขยะของอาคาร ซึ่งทางโครงการได้จัดที่รองรับมูลฝอยได้นาน 2 วัน แต่ละอาคารจะมีขยะแห้ง 510 กก./อาคาร และขยะเปียก 90 กก./อาคาร โดยกำหนดให้ใช้ที่พักมูลฝอยจับคู่ 2 อาคารต่อ 1 แห่ง รวมทั้งสิ้น 5 แห่ง</p> <p>- ทางโครงการได้จัดให้มีถังขยะในพื้นที่โครงการขนาด 100 ล. ซึ่งสามารถรองรับขยะได้ 20 กก. ในแต่ละชั้นของอาคารโดยวางให้ครอบคลุมพื้นที่ในกิจกรรมต่าง ๆ เช่น ชั้นพักบันได โถงด้านล่างสวนหย่อม อาคารร้านค้าและตามแนวถนนของเรือนแถว ซึ่งปัจจุบันถังขยะที่จัดให้มีความเพียงพอต่อปริมาณขยะที่เกิดขึ้น</p> | <p>- ไม่มี</p> <p>- ไม่มี</p> | <p>จุดทิ้งขยะมูลฝอยของโครงการ</p> |
