### บทที่ 3

## การปฏิบัติตามมาตรการป้องกันและแก้ไขผลกระทบสิ่งแวดล้อม

รายงานผลการปฏิบัติตามมาตรการป้องกันและแก้ไขผลกระทบสิ่งแวดล้อม และมาตรการติดตามตรวจสอบผลกระทบสิ่งแวดล้อม  
โครงการ โรงแรม สิตราเพลส (โครงการ อาคารพักอาศัย 8 ชั้น) (ระยะดำเนินการ) ระหว่างเดือนกรกฎาคม-ธันวาคม 2567

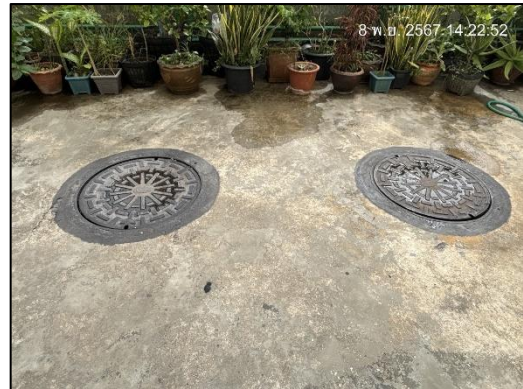
ภาพที่ 4 ระบบบำบัดน้ำเสีย

1.2 น้ำเสียและสิ่งปฏิกูล	<p>(1) ติดตั้งแนวระบบท่อรวบรวมน้ำเสียและระบบบำบัดน้ำเสียแบบตะกอนเร่ง (Activated Sludge) โดยออกแบบให้รองรับน้ำเสียขนาด 100 ลบ.ม./วัน BOD 250 มก./ล. MLVSS 3 กก./ล. ประสิทธิภาพการบำบัดร้อยละ 92 และน้ำเสียที่ผ่านการบำบัดแล้วจะมีค่า BOD ไม่เกิน 20 มก./ลิตร ตามมาตรฐานน้ำทิ้งอาคารประเภท ก. ก่อนที่จะระบายน้ำทิ้งลงท่อระบายน้ำของโครงการต่อไป รวมทั้งติดตั้งอุปกรณ์เครื่องกลต่างๆ ของระบบบำบัดน้ำเสียจำนวน 2 ชุด เพื่อใช้งานและสำรองให้ระบบพร้อมใช้ตลอดเวลา</p>	<p>- โครงการได้ติดตั้งระบบบำบัดน้ำเสียแบบตะกอนเร่ง (Activated Sludge) เป็นถังบำบัดน้ำเสียสำเร็จรูปชนิดตั้งเกรอะ-กรองแบบเดิมอากาศ รุ่น “CAB - SERIES” และติดตั้งอุปกรณ์เครื่องกลต่าง ๆ ของระบบบำบัดน้ำเสียจำนวน 2 ชุด เพื่อใช้งานและสำรองให้ระบบพร้อมใช้ตลอดเวลา</p>	-	- ดังภาพที่ 4

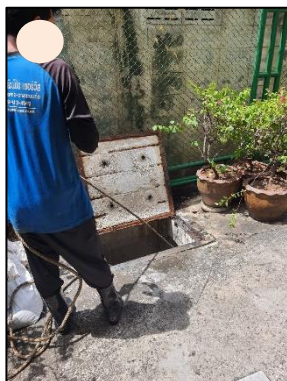
ภาพที่ 5 กิจกรรมตัดไขมันจากบ่อดักไขมัน

1.2 น้ำเสียและสิ่งปฏิกูล (ต่อ)	(2) ให้ตรวจสอบปริมาณไขมันที่สะสมและตักออกทุกๆ สัปดาห์จากบ่อดักไขมันในชุดระบบบำบัดน้ำเสียสำเร็จรูป โดยดักใส่ถุงพลาสติกปิดปากถุงให้แน่นแล้วนำไปทิ้งรวมกับ มูลฝอยทั่วไป	- โครงการจัดให้มีเจ้าหน้าที่คอยตรวจสอบปริมาณไขมัน ที่สะสมในบ่อดักไขมันในชุดระบบบำบัดน้ำเสีย สำเร็จรูปเป็นประจำ และหากพบว่าปริมาณไขมันสะสม ในปริมาณที่มาก ทางโครงการจะดักไขมันออก โดยดัก ใส่ถุงพลาสติกปิดปากถุงให้แน่นแล้วนำไปทิ้งรวมกับ มูลฝอยทั่วไป	-	- ดังภาพที่ 5

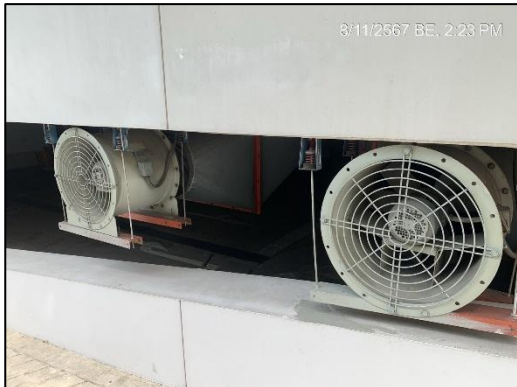
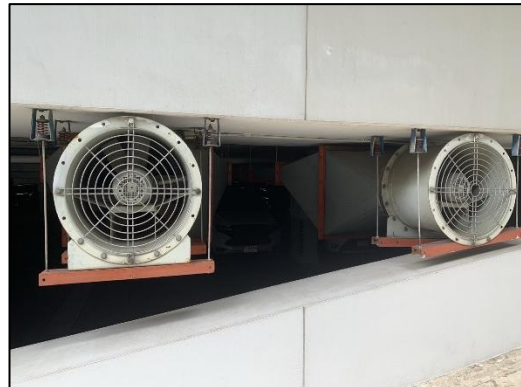
ภาพที่ 7 ระบบระบายอากาศชั้นใต้ดินของอาคาร

1.3 คุณภาพอากาศ	(1) ออกประกาศและติดป้ายเตือนให้รถทุกคันที่เข้าจอดในอาคารต้องดับเครื่องยนต์โดยเฉพาะอย่างยิ่งในบริเวณชั้นใต้ดิน ห้ามติดเครื่องยนต์รออย่างเด็ดขาด เพื่อลดปริมาณไอเสียจากเครื่องยนต์  (2) ให้เจ้าหน้าที่รักษาความปลอดภัย กวดขันให้รถที่เข้ามาจอดต้องดับเครื่องยนต์ทุกครั้ง เพื่อสุขภาพของส่วนรวม	- โครงการได้ติดป้ายเตือนผู้ที่ขับรถเข้ามาจอดในอาคารให้ดับเครื่องยนต์ไว้บริเวณพื้นที่จอดรถของโครงการ สามารถมองเห็นได้อย่างชัดเจน และได้ติดตั้งระบบระบายอากาศในชั้นใต้ดิน เพื่อให้มีการถ่ายเทอากาศได้ดี  - โครงการจัดให้มีเจ้าหน้าที่รักษาความปลอดภัย คอยกำชับผู้ที่ขับรถเข้ามาจอดในอาคารให้ดับเครื่องยนต์ทุกครั้ง เพื่อลดปริมาณไอเสียจากเครื่องยนต์ พร้อมทั้งติดป้ายเตือนให้ดับเครื่องยนต์ไว้บริเวณพื้นที่จอดรถของโครงการ และได้ติดตั้งระบบระบายอากาศในชั้นใต้ดิน เพื่อให้มีการถ่ายเทอากาศได้ดี	-  -	- ดังภาพที่ 6-7  - ดังภาพที่ 8

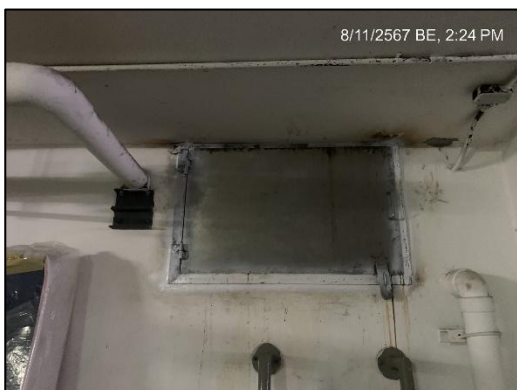
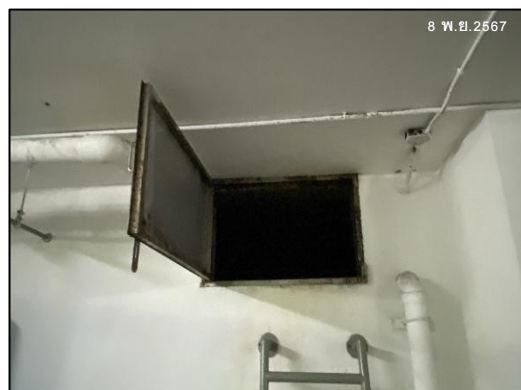
ภาพที่ 10 บ่อเก็บน้ำสำรองชั้นใต้ดินของโครงการ

2.2 การใช้น้ำ	<p>(1) ตรวจสอบเส้นท่อน้ำประปาภายในโครงการให้อยู่ในสภาพดีถ้ามีจุดชำรุดให้รีบแก้ไขทันที</p> <p>(2) จัดเตรียมบ่อเก็บน้ำใต้ดินขนาด 129 ลบ.ม.และถังสำรองน้ำขนาด 2 ลบ.ม. จำนวน 4 ชุด บริเวณชั้นดาดฟ้า</p> <p>(3) ดูแลรักษาความสะอาด สภาพถังและอุปกรณ์ใช้งานที่เกี่ยวข้องของถังน้ำสำรองให้อยู่ในสภาพที่ดีเสมอ</p> <p>(4) นำน้ำที่ผ่านการบำบัดขั้นที่สองแล้ว มาใช้รดน้ำต้นไม้หรือทำความสะอาดพื้น</p>	<p>- โครงการได้จัดให้มีช่างเทคนิคประจำโครงการคอยตรวจสอบเส้นท่อน้ำประปาภายในโครงการให้อยู่ในสภาพดีอยู่เสมอ หากพบว่าชำรุด จะซ่อมแซมทันที</p> <p>- โครงการจัดให้มีบ่อเก็บน้ำใต้ดินขนาด 129 ลบ.ม.และถังสำรองน้ำขนาด 2 ลบ.ม. จำนวน 6 ชุด ตั้งไว้บริเวณชั้นดาดฟ้าของโครงการ ซึ่งเพียงพอกับความต้องการใช้น้ำของผู้พักอาศัย</p> <p>- โครงการจัดให้มีแม่บ้านประจำโครงการ คอยดูแลรักษาความสะอาด ของถังและอุปกรณ์ใช้งานที่เกี่ยวข้องกับถังเก็บน้ำสำรองให้อยู่ในสภาพที่ดีอยู่เสมอ</p> <p>- โครงการปล่อยน้ำทิ้งที่ผ่านระบบบำบัดแล้วลงสู่และระบายลงสู่ท่อระบายน้ำหน้าโครงการ เนื่องจากระบบบำบัดไม่มีระบบเติมคลอรีนเพื่อฆ่าเชื้อโรค จึงไม่เหมาะที่จะนำน้ำกลับไปใช้ประโยชน์</p>	<p>-</p> <p>-</p> <p>-</p> <p>-</p>	<p>- ดังภาพที่ 1</p> <p>- ดังภาพที่ 10 - 11</p> <p>- ดังภาพที่ 2</p> <p>-</p>

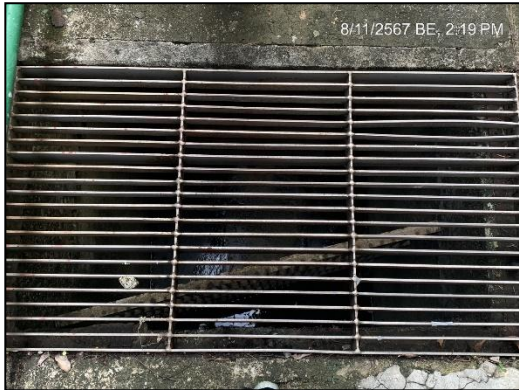
ภาพที่ 18 ระบบหนองน้ำ

2.5 การระบายน้ำและการป้องกันน้ำท่วม	<p>(1) จัดเตรียมระบบระบายน้ำและระบบหนองน้ำภายในเส้นท่อโดยสร้างเป็นประตุน้ำปิดบริเวณทางออกของท่อระบายน้ำ คสล. ขนาด 0.60 ม. โดยปิดประตูไว้ 8 ซม. และอัตราการระบายน้ำออกจากโครงการต้องไม่มากกว่าก่อนมีการพัฒนาโครงการ (0.024 ลบ.ม./วินาที)</p>	<p>- โครงการจัดให้มีระบบระบายน้ำและระบบหนองน้ำภายในเส้นท่อโดยสร้างเป็นประตุน้ำปิดบริเวณทางออกของท่อระบายน้ำ คสล.</p>	-	- ดังภาพที่ 18-19

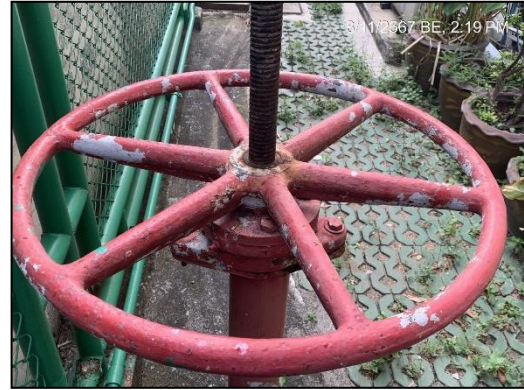
ภาพที่ 19 ประตูควบคุมน้ำ

(3) ตรวจสอบประตูควบคุมน้ำให้ทำงานได้ดีอย่างสม่ำเสมอ	- โครงการจัดให้มีช่างเทคนิคประจำโครงการคอย ตรวจสอบประตูควบคุมน้ำให้สามารถทำงานได้ดี และมี ประสิทธิภาพอย่างสม่ำเสมอ	-	- ดังภาพที่ 1 และ ภาพที่ 19

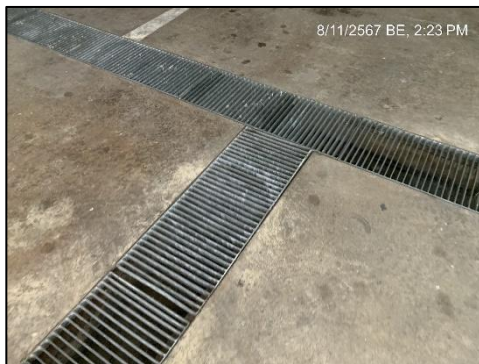
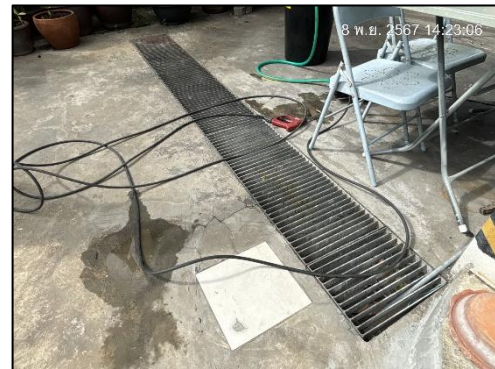
ภาพที่ 20 รางระบายน้ำ

2.5 การระบายน้ำและ การป้องกันน้ำท่วม (ต่อ)	(2) ตรวจสอบดูแลท่อระบายน้ำ ร่องระบายน้ำ บ่อพักและบ่อสูบ ไม่ให้มีการตัน เพื่อให้สามารถระบายน้ำได้อย่างมีประสิทธิภาพ	- โครงการจัดให้มีช่างเทคนิคประจำโครงการคอย ตรวจสอบและดูแลท่อระบายน้ำ ร่องระบายน้ำ บ่อพัก และบ่อสูบไม่ให้มีการอุดตัน เพื่อให้สามารถระบายน้ำได้ อย่างมีประสิทธิภาพ และมีสภาพที่ดีอยู่เสมอ	-	- ดังภาพที่ 1 และ ภาพที่ 20

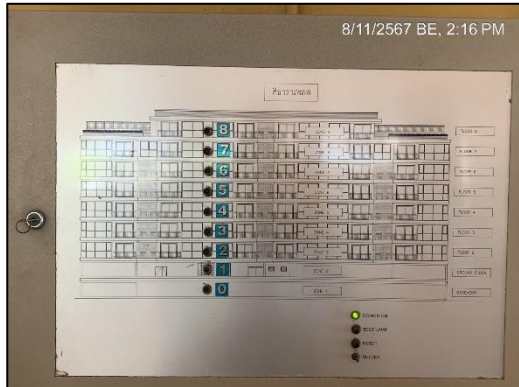
ภาพที่ 22 แผงควบคุมอัคคีภัย

2.6 การป้องกันอัคคีภัย	(1) ติดตั้งระบบป้องกันอัคคีภัยดังที่นำเสนอไว้ในรายงานดังนี้ 1.1 ระบบสัญญาณแจ้งเหตุอัคคีภัย (Fire Alarm System) ประกอบด้วย - แผงควบคุมรวม (Fire Control Panel) - อุปกรณ์ตรวจจับควัน (Smoke Detector Devices) - สวิตช์แจ้งสัญญาณอัคคีภัยด้วยมือ (Manual Switch) ติดตั้งทุกชั้นจำนวน 2 จุด/ชั้น - อุปกรณ์ส่งเสียงสัญญาณ (Alarm-Indicating Device) แบบระฆัง ติดตั้งทุกชั้น จำนวน 2 จุด/ชั้น	- โครงการได้ติดตั้งระบบป้องกันและเตือนอัคคีภัยภายในโครงการ ประกอบด้วย แผงควบคุมรวม (Fire Control Panel) อุปกรณ์ตรวจจับควัน (Smoke Detector Devices) สวิตช์แจ้งสัญญาณอัคคีภัยด้วยมือ (Manual Switch) โดยติดตั้งทุกชั้นจำนวน 2 จุด/ชั้น และอุปกรณ์ส่งเสียงสัญญาณ (Alarm-Indicating Device) แบบระฆัง โดยติดตั้งไว้ทุกชั้น จำนวน 2 จุด/ชั้น ตามมาตรการกำหนด และได้จัดให้มีเจ้าหน้าที่มาคอยตรวจสอบระบบดังกล่าวทุก 3 เดือน เพื่อให้ระบบสัญญาณแจ้งเหตุอัคคีภัยสามารถใช้งานได้อย่างมีประสิทธิภาพอยู่เสมอ	-	- ดังภาพที่ 22 - 25
