ผลการตรวจติดตามการปฏิบัติตามมาตรการป้องกัน  
และแก้ไขผลกระทบสิ่งแวดล้อม

ผลการติดตามเพื่อตรวจสอบการปฏิบัติตามมาตรการป้องกันและแก้ไขผลกระทบสิ่งแวดล้อมและ  
มาตรการติดตามตรวจสอบคุณภาพของสิ่งแวดล้อม โครงการโรงแรมนครพิงค์ ของบริษัท โรงแรมนครพิงค์  
จำกัด (ฉบับประจำเดือนกรกฎาคม-ธันวาคม 2567) ทำการตรวจสอบเมื่อวันที่ 22 พฤศจิกายน 2567 และ  
วันที่ 9 ธันวาคม 2567

รายงานผลการปฏิบัติตามมาตรการป้องกันและแก้ไขผลกระทบสิ่งแวดล้อม  
โครงการโรงแรมนครพิงค์

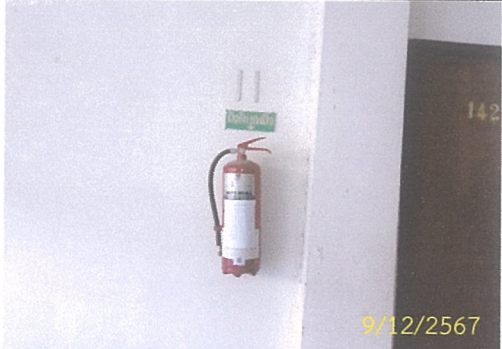
<p>รูปที่ 2-7 ป้ายแสดงทางหนีไฟ บริเวณชั้นที่ 2</p>	<p>รูปที่ 2-8 ประตูหนีไฟ</p>

มาตรการป้องกันและแก้ไขผลกระทบสิ่งแวดล้อม	ผลการปฏิบัติตามมาตรการ	ปัญหา และ/หรือ ข้อเสนอแนะ	สิ่งอ้างอิง
5) ปรับปรุงลักษณะของแผนผังการหนีไฟนอกห้องพักใหม่ป้ายและสัญลักษณ์การอพยพหนีไฟ	✓	ปรับปรุงลักษณะของแผนผังการหนีไฟนอกห้องพักใหม่ป้ายและสัญลักษณ์การอพยพหนีไฟ	แสดงที่รูปที่ 2-7

6. แผนผังอาคาร	จัดให้มีแผนผังอาคารประกอบด้วยตำแหน่งห้องอุปกรณ์ดับเพลิง เส้นทางหนีไฟ ภายในห้องพักทุกห้อง และบริเวณบันไดขึ้นลง	ปรับปรุงลักษณะของแผนผังการหนีไฟนอกห้องพักใหม่ให้สอดคล้องกับแบบแปลนจริงของอาคาร	✓	โครงการฯ ได้ปรับปรุงแผนผังการหนีไฟนอกห้องพักใหม่ให้สอดคล้องกับแบบแปลนจริงของอาคาร

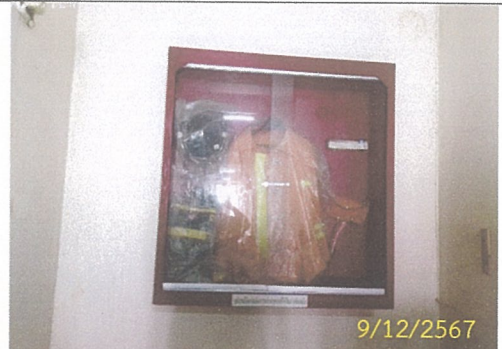
3) ปรับปรุงในส่วนของบันไดหนีไฟที่มีอยู่เดิมใหม่มีความปลอดภัยมากขึ้น	✓	ได้ดำเนินการปรับปรุงใหม่สภาพแข็งแรงใช้งานได้จริง	-
4) ทำการปรับปรุงช่องประตูทางหนีไฟให้เป็นแบบบานประตูเปิดเองได้	✓	ปรับปรุงประตูหนีไฟ เป็นระบบผลักออกสู่ภายนอกสภาพปัจจุบันใช้งานได้จริง	แสดงที่รูปที่ 2-8

4. ช่องประตูสู่บ้านใต้หนีไฟ	ลักษณะเป็นหน้าต่างที่ต้องมีการปีนขึ้น โดยหน้าต่างจะมีกุญแจล็อก และจะมีลูกกุญแจเปิดอยู่บริเวณใกล้เคียง	<p>ทำการปรับปรุงช่องประตูทางหนีไฟใหม่ ดังนี้</p> <ul style="list-style-type: none"> <li>- ช่องประตูสู่บันไดหนีไฟเป็นบานประตูทำด้วยวัสดุที่ไม่ติดไฟพร้อมติดตั้งอุปกรณ์ที่บังคับให้บานประตูปิดเองได้</li> <li>- ช่องประตูหนีไฟกว้างไม่น้อยกว่า 80 ซม. สูงไม่น้อยกว่า 2 ม.</li> <li>- ประตูหรือทางออกสู่บันไดหนีไฟต้องไม่มีธรณีหรือขอบกั้น</li> </ul>	<p>✓</p>	<p>โครงการฯ ได้ปรับปรุงประตูทางหนีไฟ โดยเป็นบานประตูที่ทำด้วยวัสดุไม่ติดไฟพร้อมทั้งติดตั้งอุปกรณ์ที่บังคับให้บานประตูปิดเองได้ ขนาดของบานประตูกว้างไม่น้อยกว่า 80 ซม. สูงไม่น้อยกว่า 2 ม. และไม่มีสิ่งกีดขวางบริเวณบานประตูหนีไฟ</p> <p>แสดงดังรูปที่ 2-8</p>

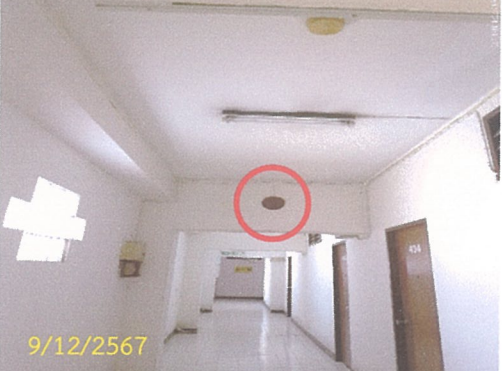
<p>รูปที่ 2-9 ป้ายบอกถึงดับเพลิงและถังดับเพลิงมือถือ</p>	<p>รูปที่ 2-10 อุปกรณ์ป้องกันอันตรายส่วนบุคคลที่ใช้ในการดับเพลิง</p>

1.7 การป้องกันอัคคีภัย			
ปรับปรุงเพิ่มเติมระบบป้องกันอัคคีภัยของโครงการฯ สรุประเด็นสำคัญดังนี้			
1) ปรับปรุงป้ายบอกตำแหน่งถังดับเพลิงซึ่งมีลักษณะเป็นป้ายสามมิติ	✓	โครงการมีการปรับปรุงป้ายบอกตำแหน่งถังดับเพลิงใหม่ซึ่งเป็นป้ายสามมิติ	แสดงที่รูปที่ 2-9

1.เครื่องดับเพลิง แบบมือถือ	อาคารมีพื้นที่ 1,087.58 ตร.ม./ชั้น ติดตั้งเครื่อง ดับเพลิงอย่างน้อย 3 ถัง/ชั้น แต่ละเครื่องมีขนาด บรรจุ 10 ปอนด์ (ประมาณ 4.6 กก.) และมีระยะห่าง แต่ละเครื่องน้อยกว่า 45 ม.	-	✓	แสดงดัง รูปที่ 2-9
	ติดตั้งสูงเกิน 1.00 ม. และต่ำกว่า 1.50 ม.	-	✓

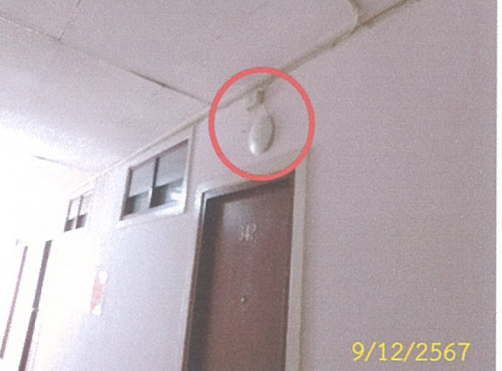
<p>รูปที่ 2-11 สัญญาณเตือนภัย</p>	<p>รูปที่ 2-12 โคมไฟฉุกเฉิน</p>

2.สัญญาณเตือน ภัย	โครงการมีเครื่องดับเพลิงที่มีรายละเอียดเกี่ยวกับ ชนิดและวิธีเป็นภาษาไทยที่เห็นชัดเจน	ปรับปรุงบอกตำแหน่งถังดับเพลิงใหม่ซึ่งมี ลักษณะเป็นป้ายสามมิติ	✓	แสดงดัง รูปที่ 2-9
	บางถึงใช้การไม่ได้ หรือบางจุดขาดหายไปเนื่องจาก นำไปเดิมสารเคมี	มีการตรวจสอบถังเคมีดับเพลิงอย่าง สม่ำเสมอและหากนำไปเดิมสารเคมีต้องมีการ สำรองเพื่อติดตั้ง	✓	แสดงดัง รูปที่ 2-9
	มีระบบสัญญาณเตือนเพลิงไหม้ทุกชั้นชนิดเปล่งเสียง ติดตั้งในบริเวณที่เข้าถึงง่ายอยู่ในเส้นทางหนีไฟ มี เสียงแตกต่างจากเสียงอื่นๆ ที่ใช้ทั่วไปและไม่ได้ใช้ใน กรณีอื่นๆ ที่ไม่เกี่ยวข้อง	-	✓	แสดงดัง รูปที่ 2-11
	มีระบบสัญญาณเตือนเพลิงไหม้แบบใช้มือเพียงอย่าง เดียว	ติดตั้งระบบสัญญาณเตือนเพลิงไหม้แบบ ระบบแจ้งเหตุอัตโนมัติ ชนิด Portable Smoke Detector	✓	แสดงดัง รูปที่ 2-11, รูปที่ 2-16

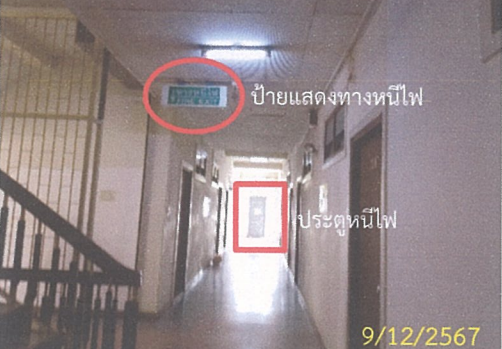
<p>รูปที่ 2-13 อุปกรณ์ตรวจจับควันบริเวณทางเดิน</p>	<p>รูปที่ 2-14 บันไดหนีไฟของโครงการ</p>

2) ติดตั้งระบบสัญญาณเตือนเพลิงไหม้แบบระบบแจ้งเหตุอัตโนมัติชนิด Portable Smoke Detector	✓	โครงการได้ดำเนินการติดตั้งครบบตามที่กำหนดไว้ในรายงาน EIA มีบางตำแหน่งคลาดเคลื่อนจากตำแหน่งที่ระบุเพียงเล็กน้อย	-

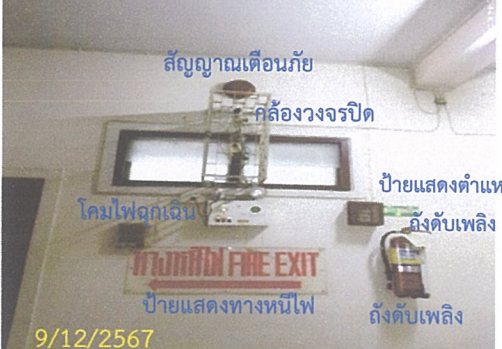
3. บันไดหนีไฟ	โครงการฯ จัดให้มีระบบสัญญาณเตือนแจ้งเหตุเพลิงไหม้ชนิดเปล่งเสียง ติดตั้งในตู้เข้าลิ้งง่ายหรือเส้นทางหนีไฟ ห่างจากจุดที่ลูกจ้างทำงานไม่เกิน 30 ม. มีเสียงแตกต่างจากเสียงอื่นๆ ที่ใช้ทั่วไปและไม่ได้ใช้ในกรณีที่ไม่เกี่ยวข้อง แต่ยังไม่มีการตรวจวัดระดับความดังเสียงที่แน่นอน	ให้มีการตรวจสอบระดับเสียงให้ดังไม่น้อยกว่า 100 dB(A) หรือสามารถได้ยินทั่วลิ้งง่ายทุกส่วนของโครงการฯ หากไม่เพียงพอให้มีการเพิ่มจำนวนระบบสัญญาณเตือนแจ้งเหตุเพลิงไหม้ชนิดเปล่งเสียง	✓	โครงการฯ ได้ตรวจสอบระบบสัญญาณเตือนแจ้งเหตุเพลิงไหม้แปลงเสียงทุกชั้น เป็นประจำทุกเดือน
	<ul style="list-style-type: none"> <li>- บันไดหนีไฟของอาคารเป็นบันไดในแนวตั้ง</li> <li>- ทำด้วยวัสดุทนไฟ</li> <li>- เป็นบันไดหนีไฟแนวตั้งหรือบันไดลิ้ง (Emergency Ladder) สร้างด้วยเหล็กซึ่งเป็นวัสดุที่ไม่ติดไฟ ติดตั้งในส่วนที่ว่างด้านหน้าอาคาร มีจำนวน 2 บันได</li> <li>- มีความกว้าง 45 ซม. ระยะห่างของบันไดแต่ละชั้น 45 ซม. บันไดชั้นล่างสุดท้ายอยู่ห่างจากพื้น 3.50 ม.</li> </ul>	<p>เนื่องจากโครงการเริ่มเปิดดำเนินการตั้งแต่ พ.ศ. 2511 การก่อสร้างโครงสร้างหลักเป็นไปตาม พรบ. ควบคุมอาคาร 2479 และเมื่อมีความประสงค์ปรับปรุงบันไดหนีไฟ ก็มีข้อจำกัดด้านพื้นที่ ดังนั้นเพื่อความปลอดภัยของผู้พักอาศัยกรณีเกิดเหตุเพลิงไหม้ โครงการจึงปรับปรุงบันไดหนีไฟ ดังนี้</p> <p>1) ทางหนีไฟชั้น 4 ปีกขวา ไม่มีชั้นพัก จึงให้เพิ่มเติมเหมือนดังชั้น 2 และ 3</p>	✓	โครงการฯ ได้ปรับปรุงทางหนีไฟชั้น 4 ปีกขวา ให้มีชั้นพัก

3. บ้านใต้หนีไฟ (ต่อ)	<p>บ้านใต้หลักและบ้านใต้หนีไฟที่มีอยู่ในปัจจุบันสามารถลำเลียงคนออกอาคารได้ภายใน 5.47 นาที</p>	<p>2) ติดตั้งแนวกันของบันไดตลอดแนวของบ้านใต้หนีไฟเป็นรูปตัว L เพื่อความปลอดภัยในการปีนลง</p> <p>3) ติดตั้งรอกหนีไฟ (Fire Escape Device) จำนวน 2 ตัว</p>	<p>✓</p> <p>✓</p> <p>✓</p>	<p>โครงการฯ ได้ติดตั้งแนวกันของบันไดตลอดแนวของบ้านใต้หนีไฟเป็นรูปตัว L</p> <p>โครงการฯ ได้ติดตั้งรอกหนีไฟ จำนวน 2 ตัว บริเวณทางหนีไฟของอาคาร</p> <p>บ้านใต้หลักและบ้านใต้หนีไฟของโครงการฯ สามารถลำเลียงคนออกอาคารได้ภายใน 5.47 นาที</p>

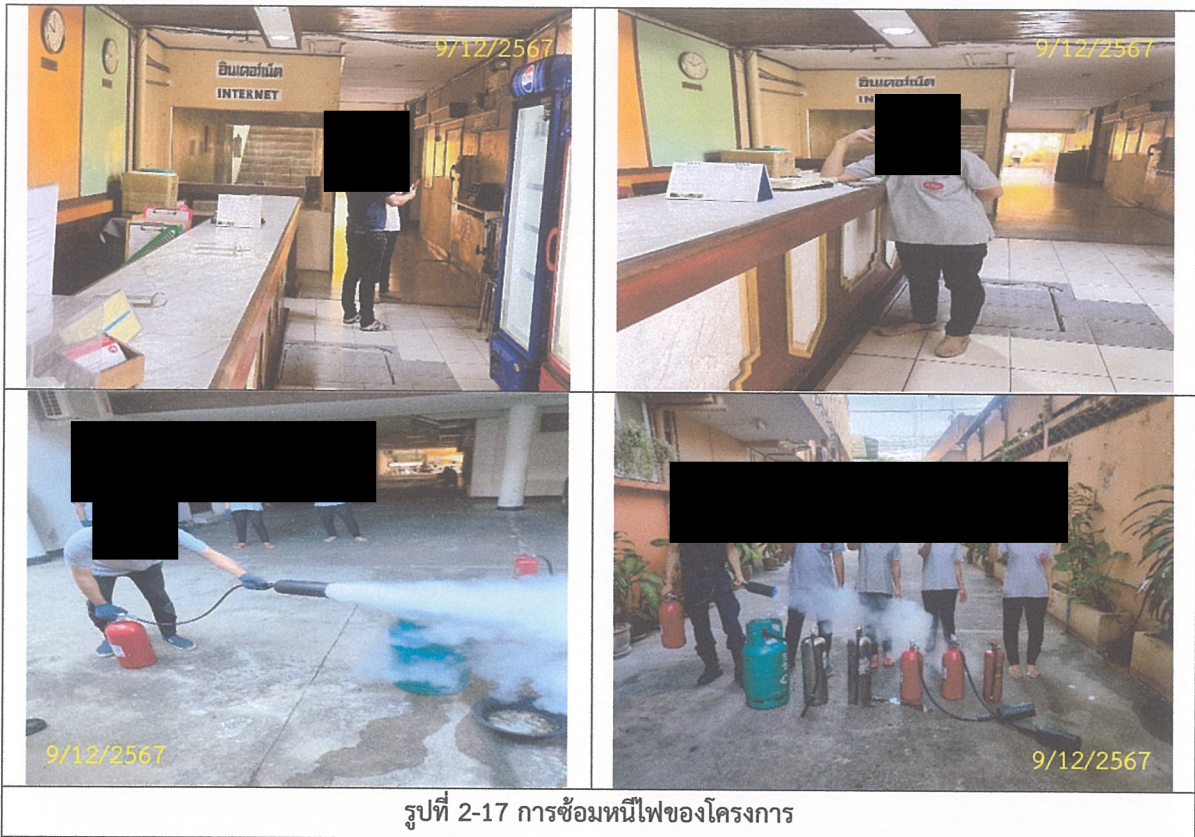
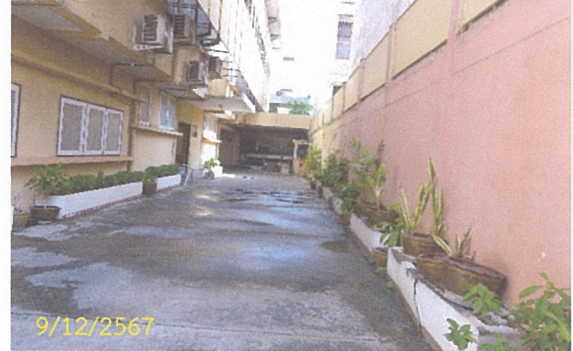
<p>9/12/2567</p>
<p>การจัดพื้นที่สีเขียว ทางทิศตะวันตกของโครงการ</p>	
  <p>9/12/2567</p>	  <p>9/12/2567</p>
<p>การจัดพื้นที่สีเขียว ทางทิศตะวันออกของโครงการ</p>	
<p>รูปที่ 2-18 การจัดพื้นที่สีเขียวของโครงการ</p>

1) จัดให้มีพื้นที่สีเขียวภายนอกอาคารโดยไม่กีดขวางเส้นทางการจราจรจำนวน 11 จุด	✓	โครงการได้จัดให้มีพื้นที่สีเขียวภายนอกอาคารแล้วเสร็จ	แสดงที่รูปที่ 2-18
2) จัดให้มีพื้นที่สีเขียวภายในอาคาร บริเวณทางเดินชั้น 2-4 ลักษณะเป็นกระถางต้นไม้ ตำแหน่งการจัดวางในแต่ละชั้น	✓	โครงการได้จัดให้มีพื้นที่สีเขียวภายในอาคารบริเวณทางเดินบริเวณชั้นที่ 2-4 แล้วเสร็จ	
หมายเหตุ : ✓ ปฏิบัติตามมาตรการ	✗	ไม่ปฏิบัติตามมาตรการและ/หรือปฏิบัติไม่ครบถ้วน	ไม่สามารถประเมินได้

จุดที่	ลักษณะการดำเนินการด้านการจัด ของโครงการ ในปัจจุบัน (พ.ศ.2550)	ความเป็นไปได้	ลักษณะการดำเนินการ/มาตรการ ที่โครงการจะ ปรับปรุงแก้ไข และเพิ่มเติม	ผลการปฏิบัติตามมาตรการฯ	สิ่งอ้างอิง
1	พื้นที่สีเขียวขนาด $3.5 \times 2.5 = 8.75$ ตร.ม. โดยทพพื้นที่คอนกรีต บริเวณดังกล่าว มีการปลูกไม้พุ่ม และไม้ดอก	เป็นไปได้ เพราะบริเวณดังกล่าว เป็นบ่อเก็บน้ำประปาใต้ดิน จึงเปลี่ยนเป็นรางคอนกรีตทดแทน และลดขนาดของพื้นที่สีเขียวให้ สอดคล้องกับการจัดพื้นที่จอดรถ	ปรับปรุงโดยจัดพื้นที่สีเขียวขนาด $3.3 \times 1.9 = 6.27$ ตร.ม. สร้างเป็นรางคอนกรีตลึก 0.40 ม. ใต้ดินแล้ว ปลูกไม้พุ่ม ไม้ยืนต้น และไม้ดอก เช่น ต้นจันทรอุปน์ จักรไทย เล็บครุฑใบหงิก พุด ทรงบาดาล โมก แก้ว และ/หรือ ต้นไม้อื่นๆ ที่มีความลึกรากไม่เกิน 0.30 ม. และความสูงไม่เกิน 2.0 ม.	✓ โครงการฯ ได้ปรับปรุงพื้นที่สีเขียว บริเวณจุดที่ 1 เรียบร้อยแล้ว	แสดงดัง รูปที่ 2-18
2	พื้นที่สีเขียวขนาด $3.5 \times 2.5 = 8.75$ ตร.ม. โดยทพพื้นที่คอนกรีต บริเวณดังกล่าว มีการปลูกไม้พุ่ม และไม้ดอก	เป็นไปได้ เพราะบริเวณดังกล่าว เป็นบ่อเก็บน้ำประปาใต้ดิน จึง เปลี่ยนเป็นรางคอนกรีตทดแทนและ ลดขนาดของพื้นที่ สี เขียวให้ สอดคล้องกับการจัดพื้นที่จอดรถ	ปรับปรุงโดยจัดพื้นที่สีเขียวขนาด $3.3 \times 1.9 = 6.27$ ตร.ม. สร้างเป็นรางคอนกรีตลึก 0.40 ม. ใต้ดินแล้ว ปลูกไม้พุ่ม ไม้ยืนต้น และไม้ดอก เช่น ต้นจันทรอุปน์ จักรไทย เล็บครุฑใบหงิก พุด ทรงบาดาล โมก แก้ว และ/หรือ ต้นไม้อื่นๆ ที่มีความลึกรากไม่เกิน 0.30 ม. และความสูงไม่เกิน 2.0 ม.	✓ โครงการฯ ได้ปรับปรุงพื้นที่สีเขียว บริเวณจุดที่ 2 เรียบร้อยแล้ว	แสดงดัง รูปที่ 2-18

3	พื้นที่สีเขียวขนาด $3.5 \times 4.5 = 15.75$ ตร.ม. โดยทพพื้นที่คอนกรีต บริเวณดังกล่าว มีการปลูกไม้พุ่ม และไม้ดอก	เป็นไปได้	เลือกปลูกต้นไม้พุ่ม ไม้ยืนต้น และไม้ดอก เช่น กัลปพฤกษ์ พะยอม พญา หองหลายลาย ต้นจันทรอุปน์ จักรไทย เล็บครุฑใบหงิก พุด ทรงบาดาล โมก แก้ว และ/หรือ ต้นไม้อื่นๆ ที่รากไม่แผ่กว้างเพื่อป้องกัน ไม่ให้เกิดรอยร้าวต่อผิวจราจรและตัวอาคาร แต่ไม่ จำกัดความลึกรากของต้นไม้	✓ โครงการฯ ได้ปรับปรุงพื้นที่สีเขียว บริเวณจุดที่ 3 เรียบร้อยแล้ว	แสดงดัง รูปที่ 2-18
