5. ผลการดำเนินการตามมาตรการป้องกันและแก้ไขผลกระทบสิ่งแวดล้อม
ตารางที่ 3 เปรียบเทียบมาตรการป้องกันและแก้ไขผลกระทบสิ่งแวดล้อมที่กำหนดไว้ในรายงานการวิเคราะห์ผลกระทบสิ่งแวดล้อม
โครงการ สินทร์ ดันสน ระยะเปิดดำเนินการ

รารายงานผลการปฏิบัติตามมาตรการป้องกันแก้ไขผลกระทบสิ่งแวดล้อม และมาตรการติดตามตรวจสอบคุณภาพสิ่งแวดล้อม
โครงการ สินธร ดันสน ตั้งอยู่ที่ ซอยตันสน แขวงลุมพินี เขตปทุมวัน กรุงเทพมหานคร

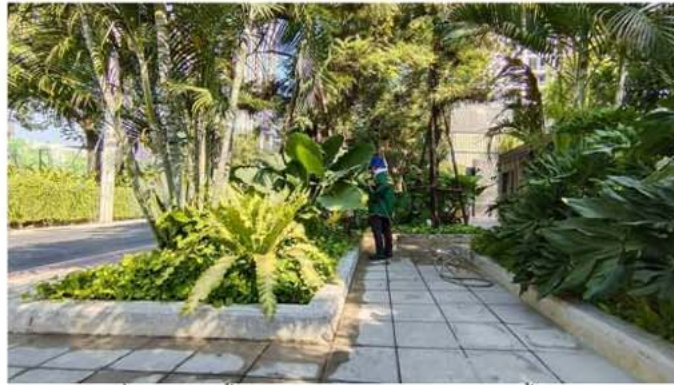
ภาพที่ 2-1 สภาพทั่วไป และมีการดำเนินงานตามแนวรั้วโครงการ

เงื่อนไขตามมาตรการป้องกันและแก้ไขผลกระทบสิ่งแวดล้อม	ผลการปฏิบัติตามมาตรการ	ปัญหา อุปสรรค และข้อเสนอแนะ	เอกสารอ้างอิง
1.ทรัพยากรสิ่งแวดล้อมทางกายภาพ 1.1 สภาพภูมิประเทศ 1. จัดให้มีรั้วรอบพื้นที่โครงการเพื่อกันขอบเขตพื้นที่อย่างชัดเจน และป้องกันการพังทลายของดินในพื้นที่ข้างเคียง	มีรั้วโครงการกันขอบเขตไว้แล้วอย่างชัดเจน	-	ภาพที่ 2-1

2. จัดให้มีการปลูกไม้ยืนต้น ไม้พุ่ม ไม้คลุมดิน ภายในโครงการ โดยเฉพาะบริเวณแนวเขตที่ดินเพื่อให้พืชช่วยยึดหน้าดิน	ปลูกต้นไม้ ไม้พุ่ม และไม้คลุมดินไว้แล้ว	-	ภาพที่ 2-2
มาตรการติดตามตรวจสอบผลกระทบสิ่งแวดล้อม - ดูแลสภาพรั้วโครงการให้สมบูรณ์ มั่นคงแข็งแรง	สภาพรั้วมีความสมบูรณ์แข็งแรงดี ไม่มีการพังทลายของดิน	-	ภาพที่ 2-1

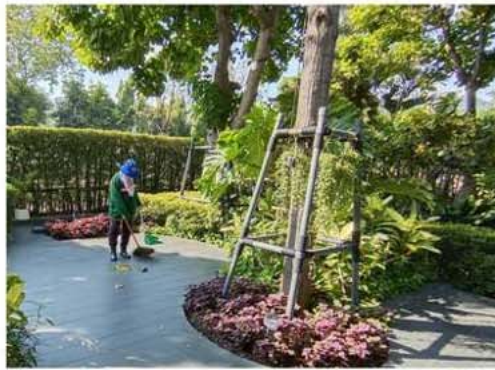
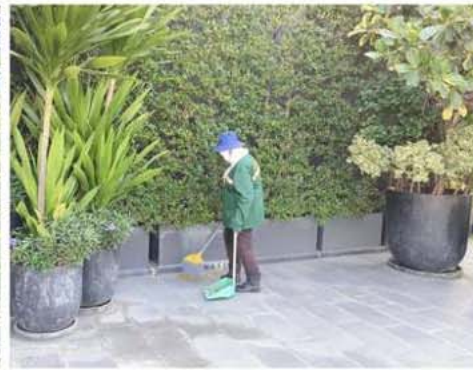
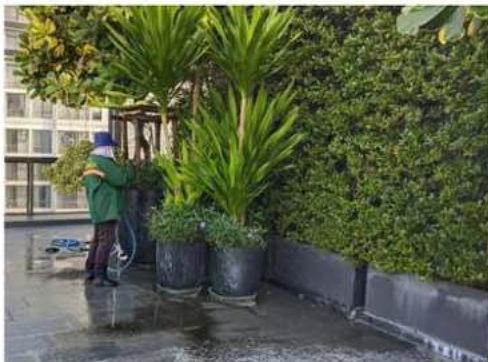
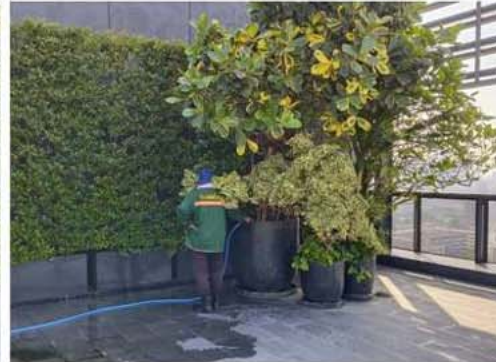
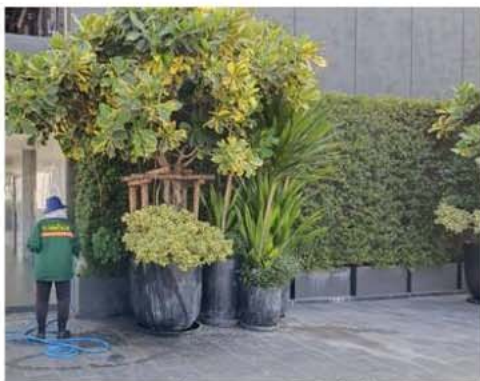
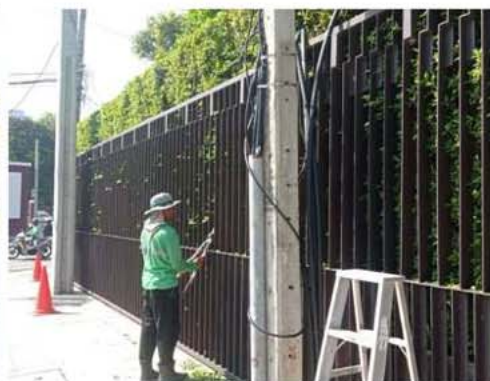
ภาพที่ 2-2 การดูแลรักษาพื้นที่สีเขียวภายในโครงการ ตัดแต่งกิ่งไม้ให้ยื่นล้ำภายนอกโครงการ

เงื่อนไขตามมาตรการป้องกันและแก้ไขผลกระทบสิ่งแวดล้อม	ผลการปฏิบัติตามมาตรการ	ปัญหา อุปสรรค และข้อเสนอแนะ	เอกสารอ้างอิง
6. จัดให้มีพื้นที่สีเขียวภายในโครงการขนาดพื้นที่รวม 398 ตารางเมตร(พื้นที่สีเขียวชั้นที่ 1 ไม่รวมพื้นที่ที่มีความกว้างน้อยกว่า 1 เมตร) เพื่อให้ต้นไม้ดังกล่าวช่วยดูดซับมลพิษจากที่จอดรถโครงการ	มีพื้นที่สีเขียวแล้วตามที่กำหนดไว้	-	ภาพที่ 2-2

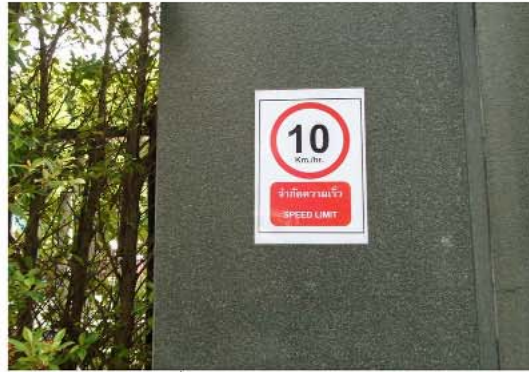
ภาพที่ 2-3 ติดป้ายจำกัดความเร็ว

1.2 คุณภาพอากาศ 1) ฝุ่นละออง 1. ควบคุมความเร็วของรถภายในโครงการ เช่น บ้ายจำกัดความเร็ว สันนูลดความเร็ว เพื่อไม่ให้เกิดการฟุ้งกระจายของฝุ่นบนผิวถนน	มีป้ายจำกัดความเร็วไว้แล้วภายในโครงการ	-	ภาพที่ 2-3

4. ควบคุมความเร็วของรถภายในโครงการ เช่นป้ายจำกัดความเร็ว สันนูลลดความเร็ว เพื่อไม่ให้เกิดการฟุ้งกระจายของฝุ่นบนผิวถนน	มีป้ายจำกัดความเร็วไว้แล้ว	-	ภาพที่ 2-3

เงื่อนไขตามมาตรการป้องกันและแก้ไขผลกระทบสิ่งแวดล้อม	ผลการปฏิบัติตามมาตรการ	ปัญหาอุปสรรคและข้อเสนอแนะ	เอกสารอ้างอิง
4. ควบคุมความเร็วของรถภายในโครงการ เช่น บ้ายจำกัดความเร็ว สันนูลลดความเร็ว เพื่อไม่ให้เกิดการฟุ้งกระจายของฝุ่นบริเวณผิวถนน	มีป้ายจำกัดความเร็วรถวิ่งไม่เกิน 10 กม./ชม.	-	ภาพที่ 2-3

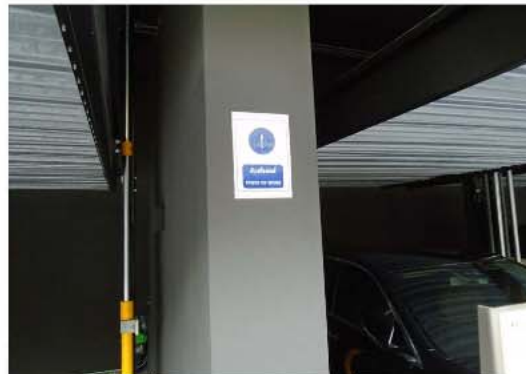
ภาพที่ 2-4 ติดป้ายห้ามติดเครื่องยนต์ไว้

3. ติดตั้งป้ายห้ามติดเครื่องยนต์ไว้ภายในบริเวณพื้นที่จอดรถ ให้สามารถสังเกตเห็นอย่างชัดเจนและทั่วถึง	มีป้ายห้ามติดเครื่องยนต์ไว้บริเวณพื้นที่จอดรถยนต์ไว้แล้ว	-	ภาพที่ 2-4

3. ติดตั้งป้ายห้ามติดเครื่องยนต์ทั้งไว้ภายในบริเวณพื้นที่จอดรถ ให้สามารถสังเกตได้อย่างชัดเจนและทั่วถึง	ติดป้ายห้ามติดเครื่องยนต์ไว้แล้ว	-	ภาพที่ 2-4

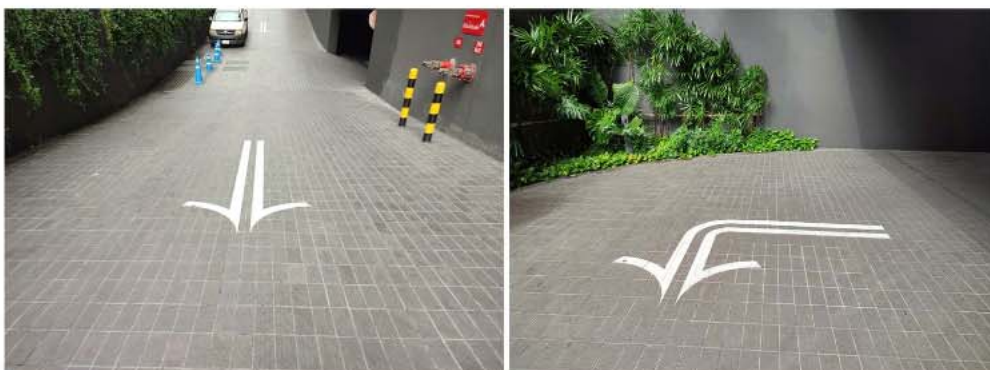
ภาพที่ 2-5 สัญลักษณ์ลูกศรแสดงทิศทางการวิ่งรถบนถนนรอบอาคาร

5. จัดทำป้ายและสัญลักษณ์จราจรบนพื้นทางให้ชัดเจน และไม่ก่อให้เกิดความสับสนของผู้ขับขี่ ทำให้การเคลื่อนตัวของรถในโครงการทำได้อย่างดีและปลอดภัย	มีป้ายลูกศรแสดงเส้นทางเดินรถไว้ที่พื้นทางแล้ว	-	ภาพที่ 2-5

5. จัดทำป้ายและสัญลักษณ์จราจรบนพื้นทางให้ชัดเจนและไม่ก่อให้เกิดความสับสนของผู้ขับขี่ ทำให้การเคลื่อนตัวของรถในโครงการและบริเวณทางเข้า-ออกโครงการสามารถทำได้อย่างดีและปลอดภัย	ป้ายสัญลักษณ์ลูกศรแสดงทิศทางการเดินรถไว้ที่พื้นทางวิ่งรถมีความชัดเจน	-	ภาพที่ 2-5

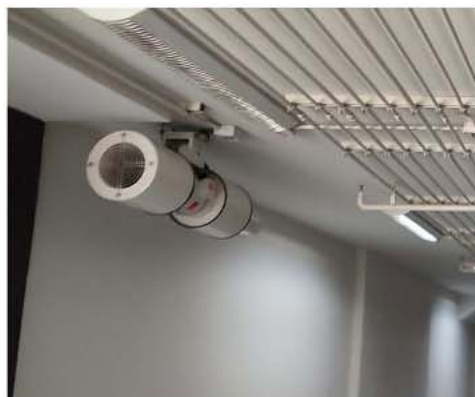
ภาพที่ 2-6 พัดลมระบายอากาศที่มีตัวกรองอากาศ

2) มลพิษทางอากาศ 1. จัดที่จอดรถที่อยู่บริเวณชั้นใต้ดิน B3-B มีการระบายอากาศโดยติดตั้งพัดลมระบายอากาศเพื่อให้มีการหมุนเวียนตลอดเวลา สำหรับที่จอดรถบริเวณชั้นที่ 1 มีลักษณะเปิดโล่ง ไม่ปิดทึบมีลดพัดผ่านตลอดเวลา อากาศหมุนเวียนได้สะดวก	มีที่จอดรถชั้นใต้ดิน และมีระบบพัดลมระบายอากาศไว้แล้ว	-	ภาพที่ 2-6

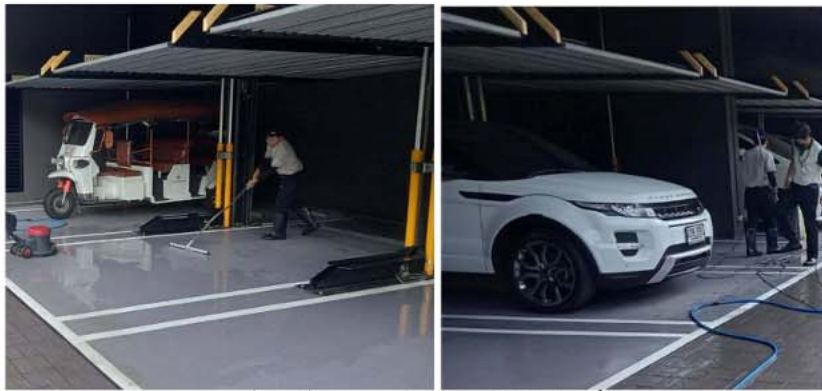
ภาพที่ 2-7 ที่จอดรถของโครงการเป็นลิฟต์สองชั้น

2. ออกแบบระบบการจอดรถเป็นแบบใช้ลิฟท์ขนรถไปยังชั้นใต้ดิน B2-B3 และบนอาคาร ชั้นที่ 2-6 สำหรับที่จอดรถชั้นที่ 1 เป็นที่จอดรถแบบติดตั้งระบบเคลื่อนย้ายรถด้วยเครื่องจักรกล เพื่อลดการวิ่งรถภายในโครงการ ซึ่งสามารถลดปริมาณมลพิษที่เกิดจากการสัญจรของรถภายในโครงการ	ที่จอดรถภายในโครงการชั้นใต้ดิน เป็นแบบลิฟต์	-	ภาพที่ 2-7

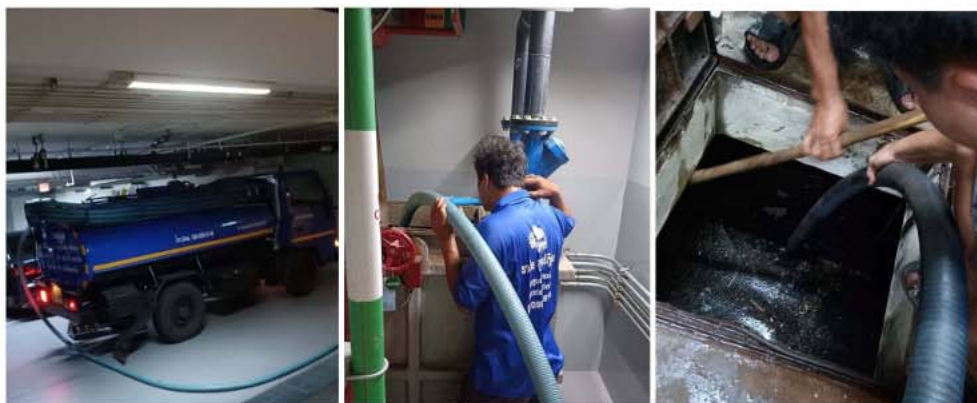
ภาพที่ 2-8 บริเวณถังบำบัดน้ำเสีย และการดูแลระบบบำบัดน้ำเสีย

1.4 คุณภาพน้ำ 1. จัดให้มีระบบระบายน้ำเสียชนิดเติมอากาศแบบตะกอนเร่ง (Activated Sludge) จำนวน 1 ชุด ออกแบบให้สามารถรองรับน้ำเสียได้ 60 ลูกบาศก์เมตร/วันโดยระบบบำบัดน้ำเสียจะมีประสิทธิภาพร้อยละ 92 คิดค่าความสกปรกเฉลี่ย (BOD) ของน้ำเสียที่เข้าระบบบำบัดน้ำเสียเท่ากับ 253.4 มิลลิกรัม/ลิตรและมีค่า BOD ที่ออกจากระบบไม่เกิน 20 มิลลิกรัม/ลิตร	มีระบบบำบัดน้ำเสียแบบเติมอากาศตะกอนเร่ง ใ้จำนวน 1 ชุด สามารถบำบัดน้ำเสียภายในโครงการได้อย่างเพียงพอ	-	ภาพที่ 2-8

3.3 การบำบัดน้ำเสีย 1. จัดให้มีระบบระบายน้ำเสียชนิดเติมอากาศแบบตะกอนเร่ง (Activated Sludge) จำนวน 1 ชุด ออกแบบให้สามารถรองรับน้ำเสียได้ 60 ลูกบาศก์เมตร/วันโดยระบบบำบัดน้ำเสียจะมีประสิทธิภาพร้อยละ 92 คิดค่าความสกปรกเจือย (BOD) ของน้ำเสียที่เข้าระบบบำบัดน้ำเสียเท่ากับ 253.4 มิลลิกรัม/ลิตรและมีค่า BOD ที่ออกจากระบบไม่เกิน 20 มิลลิกรัม/ลิตร	มีระบบบำบัดน้ำเสียแบบเติมอากาศตะกอนเร่ง วั้จำนวน 1 ชุด สามารถบำบัดน้ำเสียภายในโครงการได้อย่างเพียงพอ	-	ภาพที่ 2-8

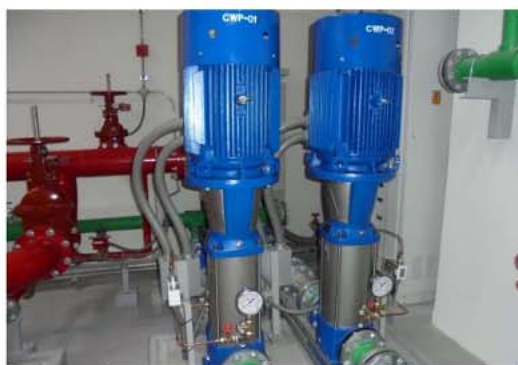
ภาพที่ 2-9 ห้องเครื่องสูบน้ำดับเพลิง และน้ำประปา

2. จัดให้มีระบบสูบน้ำในอาคารซึ่งทำหน้าที่สูบน้ำโดยไม่ดึงน้ำเข้ามาจากท่อประปาโดยตรง และควบคุมการจ่ายน้ำด้วยระบบตั้งเวลา ซึ่งกำหนดเวลาการสูบน้ำในช่วง 24.00-05.00น. ซึ่งอยู่นอกช่วงเวลาที่ผู้พักอาศัยใกล้เคียงมีการใช้น้ำมาก	มีห้องเครื่องสูบน้ำในการสูบน้ำเพื่อใช้ในโครงการ	-	ภาพที่ 2-9

เงื่อนไขตามมาตรการป้องกันและแก้ไขผลกระทบสิ่งแวดล้อม	ผลการปฏิบัติตามมาตรการ	ปัญหา อุปสรรค และข้อเสนอแนะ	เอกสารอ้างอิง
มาตรการติดตามตรวจสอบผลกระทบสิ่งแวดล้อม - ตรวจสอบเส้นท่อประปาและการทำงานของเครื่องสูบน้ำและวาล์วต่าง ๆ เดือนละ 1 ครั้ง ตลอดระยะเวลาเปิดดำเนินการ หากพบเหตุบกพร่อง ต้องดำเนินการแก้ไขทันที - ดูแลทำความสะอาดถังเก็บน้ำใช้ 6 เดือน/ครั้ง ตลอดระยะเวลาเปิดดำเนินการ	เส้นท่อประปา เครื่องสูบน้ำและวาล์วต่าง ๆ อยู่ในสภาพดีไม่มีสภาพเสียหาย	-	ภาพที่ 2-9

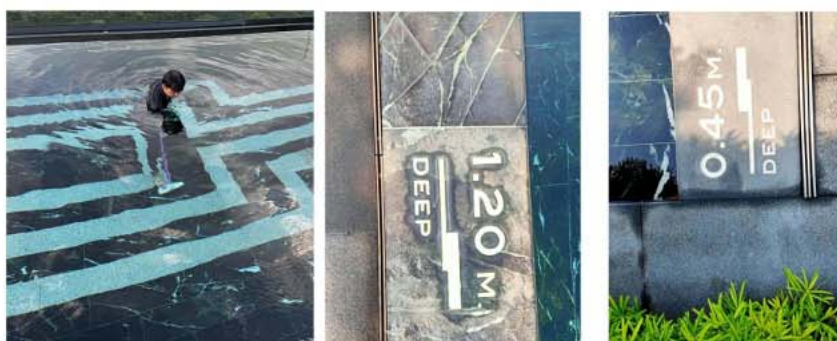
ภาพที่ 2-10 สระว่ายน้ำของโครงการ และป้ายบอกความลึกของสระว่ายน้ำ

3.2 สระว่ายน้ำ 1) โครงสร้างสระว่ายน้ำ 1. โครงสร้างของสระว่ายน้ำเป็นคอนกรีตเสริมเหล็ก มีความมั่นคง แข็งแรง น้ำซึมไม่ได้ ผนังเรียบ อยู่ในสภาพดี และทำความสะอาดง่าย	โครงสร้างสระว่ายน้ำมีความแข็งแรง ไม่มีน้ำซึม และอยู่ในสภาพดี	-	ภาพที่ 2-10

2. จัดให้มีรางระบายน้ำด้านมีฝาปิดรอบสระว่ายน้ำ ความกว้าง 30-40 เซนติเมตร ไม่เป็นสนิม แข็งแรง สะอาดง่าย ไม่ลื่น อยู่ในสภาพดี และไม่มีน้ำล้นจากราง	มีรางระบายน้ำด้าน ฝาปิดรอบสระว่ายน้ำไว้แล้ว และไม่เป็นสนิม	-	ภาพที่ 2-10

2) อุบัติเหตุจากการจมน้ำ 1. จัดให้มีป้ายบอกระดับความลึกหรือเลขบอกตัวระดับความลึกที่สามารถมองเห็นได้ชัดเจน โดยมีตัวเลขแสดงความลึกเป็นระยะ ๆ อย่างน้อย 3 ระยะ	มีป้ายบอกระดับความลึกน้ำไว้	-	ภาพที่ 2-10

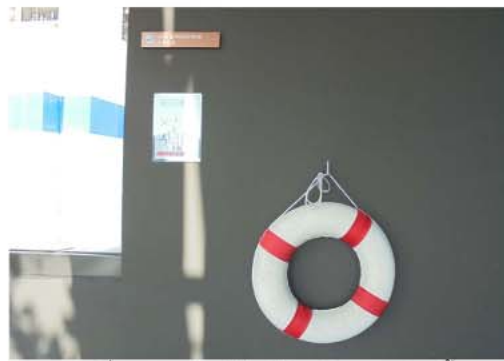
ภาพที่ 2-11 อุปกรณ์ช่วยชีวิตบริเวณสระว่ายน้ำ

เงื่อนไขตามมาตรการป้องกันและแก้ไขผลกระทบสิ่งแวดล้อม	ผลการปฏิบัติตามมาตรการ	ปัญหา อุปสรรค และข้อเสนอแนะ	เอกสารอ้างอิง
4. จัดให้มีอุปกรณ์ประจําสระว่ายน้ำ ซึ่งอยู่ในตำแหน่งที่เห็นชัดเจนและนำมาใช้ได้ทันทีโดยอุปกรณ์ที่จัดให้มีได้แก่ ไม่ช่วยชีวิต ยาวไม่น้อยกว่า 2.5 เมตร น้ำหนักเบาอย่างน้อย 1 อัน ห่วงชูชีพ ขนาดเส้นผ่านศูนย์กลางภายในไม่น้อยกว่า 15 นิ้ว ผูกไว้กับเชือกยาวไม่น้อยกว่า 19.4 เมตร (ไม่น้อยกว่า 19.4 เมตร ซึ่งเป็นความยาวของสระ) โฟมช่วยชีวิตอย่างน้อย 1 อัน เครื่องช่วยหายใจสำหรับเด็กและผู้ใหญ่อย่างน้อย อย่างละ 1 เครื่อง	มีอุปกรณ์ช่วยชีวิตไว้บริเวณสระว่ายน้ำแล้ว	-	ภาพที่ 2-11

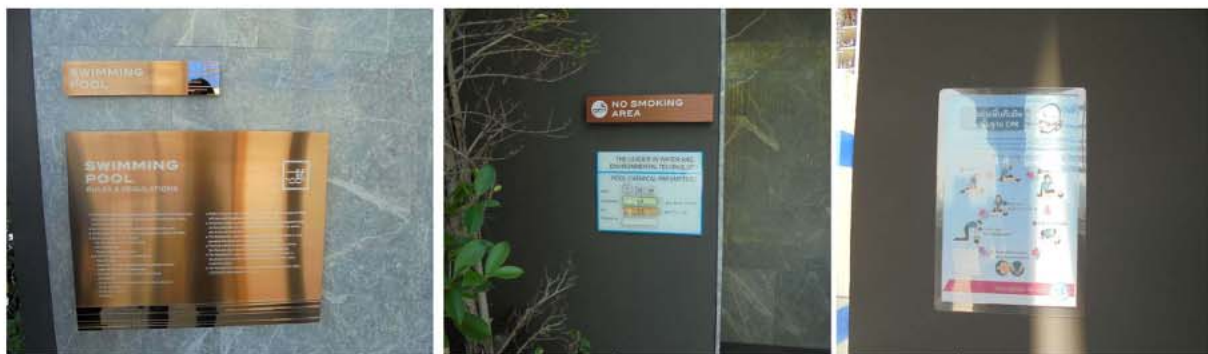
ภาพที่ 2-12 ป้ายกฎระเบียบการใช้สระว่ายน้ำ และป้ายแสดงวิธีปฐมพยาบาลคนจมน้ำ

เงื่อนไขตามมาตรการป้องกันและแก้ไขผลกระทบสิ่งแวดล้อม	ผลการปฏิบัติตามมาตรการ	ปัญหา อุปสรรค และข้อเสนอแนะ	เอกสารอ้างอิง
4. จัดให้มีป้ายแสดงกฎข้อปฏิบัติสำหรับผู้ใช้สระว่ายน้ำโดยมีข้อความอย่างน้อย ดังนี้ <ul style="list-style-type: none"> ○ ต้องสวมชุดว่ายน้ำที่สะอาดในการลงใช้สระว่ายน้ำ ○ จำนวนสูงสุดผู้ใช้สระว่ายน้ำ ○ ต้องชำระร่างกายก่อนลงใช้สระว่ายน้ำทุกครั้งและห้ามทำสระว่ายน้ำสกปรก ○ ผู้เป็นโรคตาแดง ผิวน้ำหวัด หูเป็นน้ำหนวก หรือโรคติดต่ออื่นๆ ห้ามใช้สระว่ายน้ำ ○ ห้ามปัสสาวะ บ้วนน้ำลายหรือส่งน้ำมูลลงในน้ำ 	มีป้ายกฎระเบียบการใช้สระว่ายน้ำไว้แล้ว	-	ภาพที่ 2-12

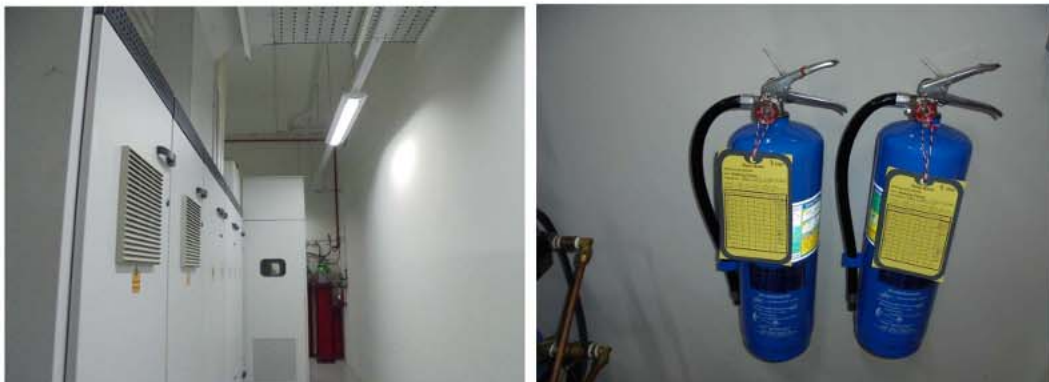
ภาพที่ 2-13 ห้องเครื่องไฟฟ้าและถังดับเพลิงเคมี

3. ออกแบบตำแหน่งห้องเครื่องไฟฟ้าและห้องเครื่องกำเนิดไฟฟ้า ตั้งอยู่ภายในอาคารชั้นที่ 6 ซึ่งอยู่ที่ระดับ +16.60 เมตร (อ้างอิงจากระดับ +0.00 เมตร ที่ถนนซอยตันสนบริเวณด้านหน้าโครงการ) หรืออยู่ที่ระดับ +17.10ถึง+17.60 เมตร จากระดับน้ำทะเลปานกลาง จึงคาดว่าจะไม่ได้รับผลกระทบจากการเกิดน้ำท่วม	จัดให้มีห้องเครื่องไฟฟ้า มีหม้อแปลงไฟฟ้าไว้แล้วภายในอาคาร	-	ภาพที่ 2-13

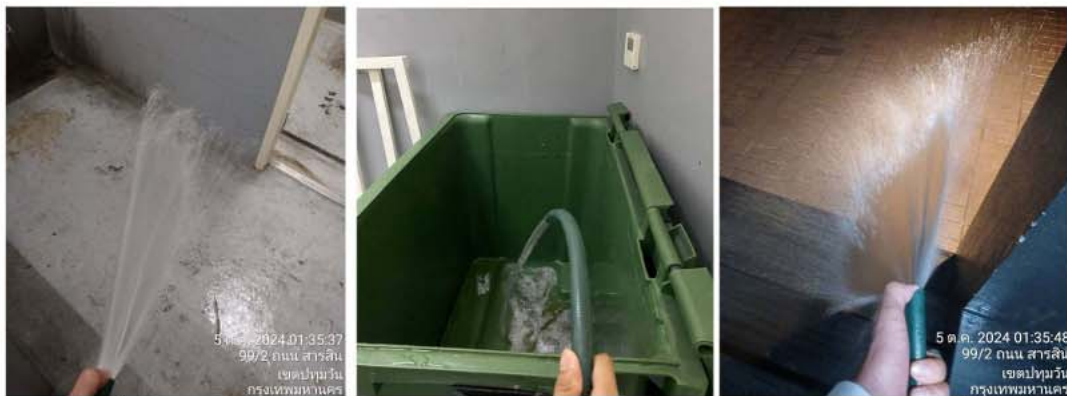
ภาพที่ 2-14 ภายในห้องพักมูลฝอยรวม และมีที่ล้างทำความสะอาดห้องพักมูลฝอยรวม และท่อรวบรวมน้ำเสีย

3.5 การจัดการมูลฝอย 1. จัดให้มีห้องพักมูลฝอยประจำชั้น ภายในอาคารตั้งแต่ชั้นที่ 7-16(ซึ่งเป็นชั้นพักอาศัย) จำนวน 1 ห้อง/ชั้น ตั้งอยู่ใกล้บันได ST-01ของอาคาร มีความกว้าง 1.47เมตร ความยาว 2.1เมตร ขนาดพื้นที่ 3.1 ตารางเมตร โดยภายในห้องพักมูลฝอยประจำชั้นแต่ละชั้นแต่ละห้องจะตั้งถังมูลฝอยขนาด 50 ลิตร ภายในรองด้วยถุงดำอีกชั้นหนึ่ง จำนวน 4 ถัง/ห้อง (ถังมูลฝอยแห้ง	มีห้องพักมูลฝอยรวมไว้แล้ว	-	ภาพที่ 2-14

10. จัดให้มีห้องพักมูลฝอยรวม ตั้งอยู่ภายในอาคารบริเวณชั้นที่ 1 ด้านทิศตะวันตกใกล้กับทางวิ่งรถยนต์ โดยแบ่งเป็นห้องพักมูลฝอยแห้ง ห้องพักมูลฝอยเปียก ห้องพักมูลฝอยรีไซเคิล และห้องพักมูลฝอยอันตราย แยกกันอย่างชัดเจน ซึ่งมีรายละเอียดดังนี้ 1) ห้องพักมูลฝอยเปียก มีขนาดพื้นที่ 13.9 ตารางเมตร ความจุ 20.85 ลูกบาศก์เมตร (คิดความสูงกองมูลฝอย 1.5 เมตร) ซึ่งสามารถรองรับมูลฝอยได้อย่างเพียงพอ 32.5 เท่าโดยภายในจะตั้งถังรองรับมูลฝอยขนาด 240 ลิตร จำนวน 3 ถังเพื่อรองรับมูลฝอยอีกชั้นหนึ่ง ป้องกันการกระจัดกระจายของมูลฝอยกรณีถุงมูลฝอยฉีกขาด 2) ห้องพักมูลฝอยแห้ง มีขนาดพื้นที่ 4.4 ตารางเมตร ความจุ 6.6 ลูกบาศก์เมตร (คิดความสูงกองมูลฝอย 1.5 เมตร) ซึ่งสามารถรองรับมูลฝอยทั่วไป ปริมาณรวม 0.04 ลูกบาศก์เมตร/วัน ได้อย่างเพียงพอ 240 ลิตร จำนวน 2 ถังเพื่อรองรับมูลฝอยอีกชั้นหนึ่ง ป้องกันการกระจัดกระจายของมูลฝอยกรณีถุงมูลฝอยฉีกขาด 3) ห้องพักมูลฝอยรีไซเคิล มีขนาดพื้นที่ 2.2 ตารางเมตร ความจุ 3.3 ลูกบาศก์เมตร (คิดความสูงกองมูลฝอย 1.5 เมตร) ซึ่งสามารถรองรับมูลฝอยรีไซเคิลปริมาณ 0.59 ลูกบาศก์เมตร/วัน ได้อย่างเพียงพอ 5.6 เท่า โดยภายในจะตั้งถังรองรับมูลฝอยอีกชั้นหนึ่ง ป้องกันการกระจัดกระจาย	มีห้องพักมูลฝอยรวมและมีรายละเอียดตามที่ได้กำหนดไว้	-	ภาพที่ 2-14 ภาพที่ 2-44

11. จัดให้มีการทำความสะอาดห้องพักมูลฝอยรวมอย่างสม่ำเสมอ สัปดาห์ละ 1 ครั้งเพื่อป้องกันการเพาะตัวของเชื้อโรค	ทำความสะอาดสัปดาห์ละ 1 ครั้งสม่ำเสมอ	-	ภาพที่ 2-14

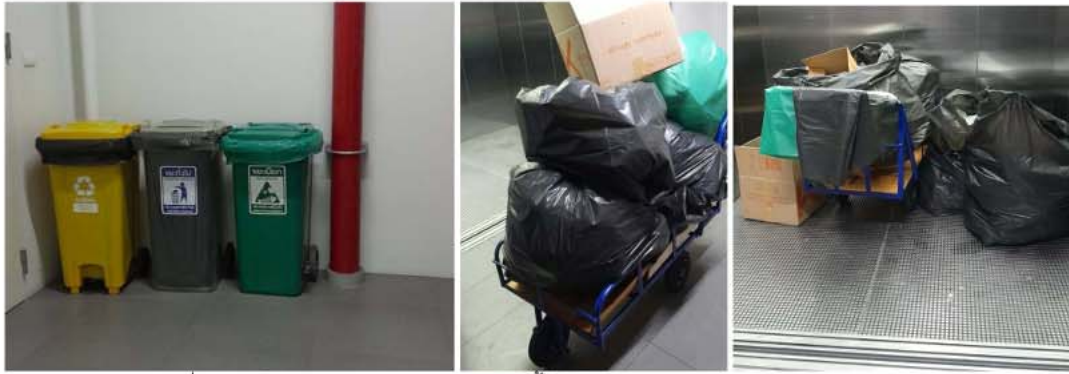
ภาพที่ 2-15 มีถังรองรับมูลฝอยขนาด 50 ลิตรตั้งไว้ตามจุดต่าง ๆ และแม่บ้านคัดแยกมูลฝอย

2. สำหรับห้องสำนักงาน (ตั้งอยู่ชั้นที่ 1) และห้องออกกำลังกายและห้องชานา (ตั้งอยู่ชั้น 17) จะตั้งถังมูลฝอยภายในห้องดังกล่าวขนาด 50 ลิตร จำนวน 4 ถัง/ห้อง (ถังมูลฝอยแห้ง 1 ถัง ถังมูลฝอยเปียก 1 ถังถังมูลฝอยอันตราย 1 ถัง และ ถังมูลฝอยรีไซเคิล 1 ถัง) ไว้ภายในแต่ละห้องดังกล่าว	มีถังรองรับมูลฝอยไว้แล้ว ขนาด 50 ลิตร	-	ภาพที่ 2-15

4. จัดทำแผ่นพับให้ความรู้เรื่องการคัดแยกมูลฝอยแต่ละประเภท ได้แก่ มูลฝอยเปียก มูลฝอยแห้ง มูลฝอยอันตราย และมูลฝอยรีไซเคิล แจกแก่ผู้พักอาศัยทุกห้อง เพื่อให้สามารถแยกมูลฝอยแต่ละประเภท ได้อย่างถูกต้องไม่ทิ้งปะปนกัน	แม่บ้านของโครงการเป็นผู้คัดแยกมูลฝอยตามชนิดมูลฝอยและคัดแยกไว้ในห้องพักมูลฝอยรวม	-	ภาพที่ 2-15

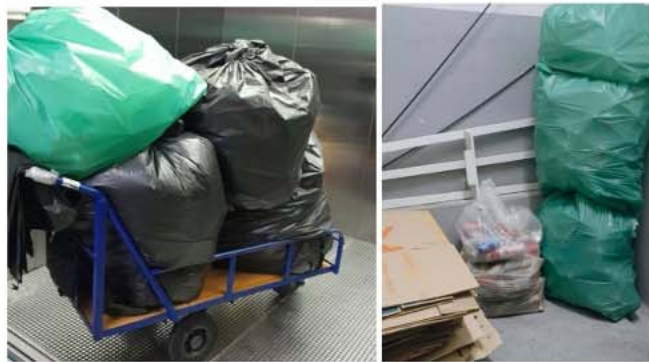
ภาพที่ 2-16 พนักงานมัดปากถุงมูลฝอยทุกถุง และคัดแยกมูลฝอย

เงื่อนไขตามมาตรการป้องกันและแก้ไขผลกระทบสิ่งแวดล้อม	ผลการปฏิบัติตามมาตรการ	ปัญหา อุปสรรค และข้อเสนอแนะ	เอกสารอ้างอิง
6. การเก็บมูลฝอยในถุงต้องไม่ให้มีปริมาณหรือน้ำหนักมากเกินไป ซึ่งบรรจุปริมาณมูลฝอยประมาณ 3 ใน 4 ของถุง	แม่บ้านจัดเก็บมูลฝอยลงถุงดำและไม่ให้น้ำหนักมากเกินไป	-	ภาพที่ 2-16

7. กำหนดให้ต้องมัดปากถุงดำให้แน่น เพื่อป้องกันมูลฝอยกระจัดกระจาย	มัดปากถุงดำให้แน่นหนาทุกครั้ง	-	ภาพที่ 2-16
8. ตรวจสอบรอยรั่วของถุงบรรจุมูลฝอยทั้งก่อนและหลังการบรรจุมูลฝอย เพื่อให้ไม่ให้น้ำมูลฝอยรั่วไหลออกมาภายนอก	ไม่มีรอยรั่วของถุงรองรับมูลฝอย	-	ภาพที่ 2-16

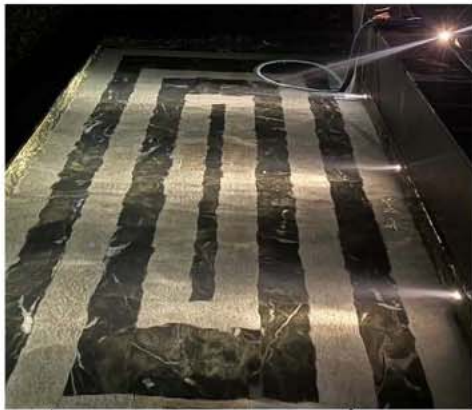
ภาพที่ 2-32 ไฟส่องสว่างบริเวณสระว่ายน้ำเวลากลางคืน

3. จัดให้มีระบบไฟฟ้าส่องสว่างเพียงพอทั่วบริเวณสระว่ายน้ำ เพื่อให้มองเห็นได้ชัดเจนในกรณีที่มีการเปิดใช้สระในเวลากลางคืน	มีไฟฟ้าส่องสว่างบริเวณสระว่ายน้ำ	-	ภาพที่ 2-32
มาตรการติดตามตรวจสอบผลกระทบสิ่งแวดล้อม - ตรวจสอบสภาพพื้นสระว่ายน้ำให้อยู่ในสภาพดีไม่แตกร้าว เป็นประจำสม่ำเสมอ - ตรวจสอบอุปกรณ์ไฟฟ้าทุกชนิดให้ปลอดภัยก่อนเปิดสระว่ายน้ำ	พื้นสระว่ายน้ำไม่แตกร้าวเสียหายแต่อย่างใด ไฟฟ้าทุกชนิดอยู่ในสภาพพร้อมใช้งาน	-	ภาพที่ 2-10

7. จัดให้มีไฟส่องสว่างเพียงพอทั่วบริเวณสระว่ายน้ำให้มองเห็นได้ชัดเจน เพื่อความปลอดภัยในการใช้สระว่ายน้ำในเวลากลางคืน	มีไฟส่องสว่างบริเวณสระว่ายน้ำไว้แล้ว	-	ภาพที่ 2-32
มาตรการติดตามตรวจสอบผลกระทบสิ่งแวดล้อม - ตรวจสอบอุปกรณ์ประจําสระว่ายน้ำ เช่น ไม่ช่วยชีวิต ห่วงชูชีพ โฟมช่วยชีวิต ให้อยู่ในสภาพพร้อมใช้งานตลอดเวลา - ตรวจสอบขอบสระและทางเดินรอบสระว่ายน้ำไม่ให้มีน้ำขังตลอดเวลาที่เปิดให้บริการสระว่าน้ำ	อุปกรณ์ช่วยชีวิต ได้แก่ ห่วงชูชีพ มีสภาพพร้อมใช้งาน ขอบสระว่ายน้ำไม่มีน้ำขังตลอดเวลา	-	ภาพที่ 2-11

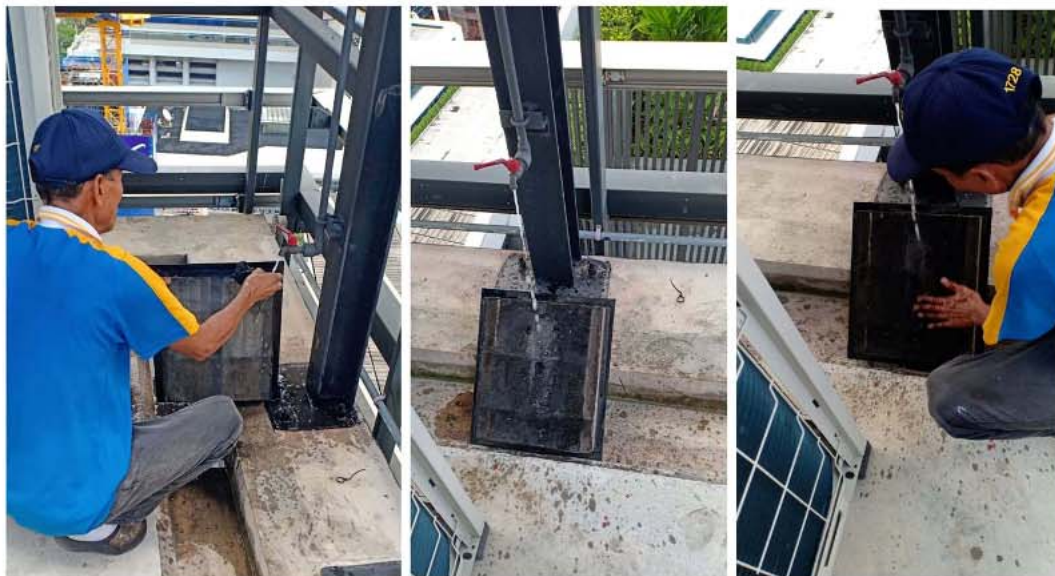
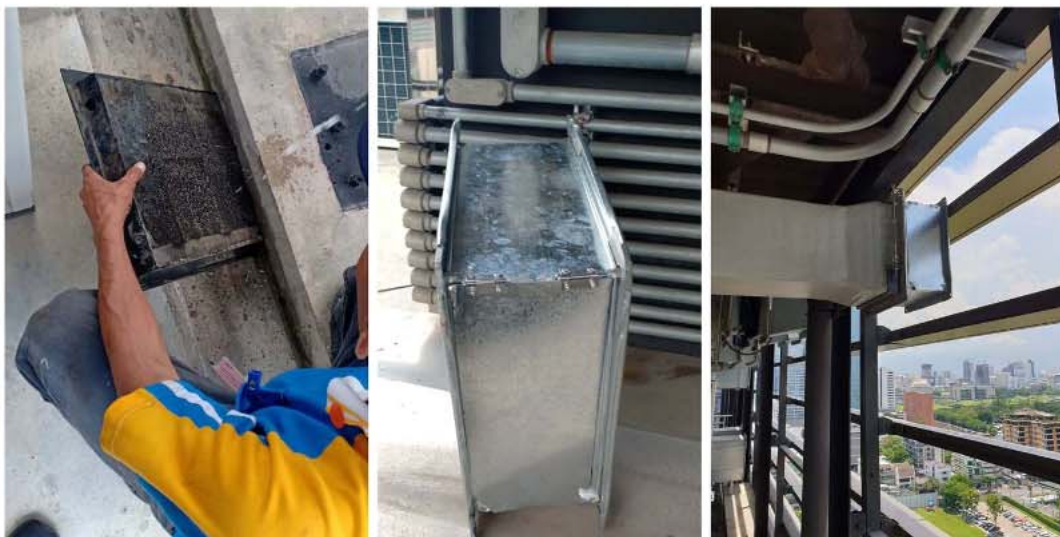
ภาพที่ 2-35 ติดตั้ง ถังกรองบรรจุ Activated Carbon และแผ่น Filter สำหรับการบำบัด Aerosol และดูแลรักษาโดยตอนแผ่น Filter นำมาล้าง

7. โครงการจะบำบัด Aerosol วิธีรวบรวมอากาศจากส่วนที่มีการเติมอากาศ(ท่อ Vent)ขนาด 6 นิ้วและที่ปลายท่อจะติดตั้งกระบอกบรรจุถ่าน Activated Carbon ขนาดเส้นผ่านศูนย์กลาง 6 นิ้วยาว 0.5 เมตรและดูดปลายท่อโดยใช้ถ่านปิดหัวด้วยแผ่น Filter และเปลี่ยนถ่านทุก 2 เดือนรวมทั้งปิดปลายท่อด้วยแผ่นฟองน้ำแบบบางให้อากาศไหลผ่านได้สะดวกทั้งนี้โครงการจะกำหนดให้มีมาตรการดูแลและบำรุงรักษาระบบบำบัด Aerosol ดังนี้ <ul style="list-style-type: none"> - กำหนดให้มีถอดแผ่น Filter เพื่อล้างทำความสะอาดทุก 2 เดือน - กำหนดให้มีการเปลี่ยนถ่านและฟองน้ำทุก 2 เดือน สำหรับการกำจัดถ่านที่เปลี่ยนนั้นจะใช้วิธีฝังกลบในพื้นที่จัดสวน ซึ่งจะถูกย่อยสลายเป็นธาตุอาหารให้แก่ดินและพืชต่อไป 	บำบัด Aerosol ใช้การรวบรวมอากาศไปทางท่อ Vent ปล่อยขึ้นชั้นหลังคา และติดตั้งกล่องบรรจุถ่าน Activated Carbon และดูดปลายท่อด้วย Filter ารเปลี่ยน Filter ถอดออกมาเพื่อทำความสะอาด	-	ภาพที่ 2-35

7. โครงการจะบำบัด Aerosol วิธีรวบรวมอากาศจากส่วนที่มีการเติมอากาศ (ท่อ Vent) ขนาด 6 นิ้วและที่ปลายท่อจะติดตั้งกระบอกบรรจุถ่าน Activated Carbon ขนาดเส้นผ่านศูนย์กลาง 6 นิ้วยาว 0.5 เมตรและดูดปลายท่อโดยใช้ถ่านปิดหัวด้วยแผ่น Filter และเปลี่ยนถ่านทุก 2 เดือนรวมทั้งปิดปลายท่อด้วยแผ่นฟองน้ำแบบบางให้อากาศไหลผ่านได้สะดวกทั้งนี้โครงการจะกำหนดให้มีมาตรการดูแลบำรุงรักษาระบบบำบัด Aerosol ดังนี้ <ul style="list-style-type: none"> - กำหนดให้มีถอดแผ่น Filter เพื่อล้างทำความสะอาดทุก 2 เดือน - กำหนดให้มีการเปลี่ยนถ่านและฟองน้ำทุก 2 เดือน สำหรับการกำจัดถ่านที่เปลี่ยนนั้นจะใช้วิธีฝังกลบในพื้นที่จัดสวน ซึ่งจะถูกย่อยสลายเป็นธาตุอาหารให้แก่ดินและพืชต่อไป 	บำบัด Aerosol ใช้การรวบรวมอากาศไปทางท่อ Vent ปลอยขึ้นชั้นหลังคา และติดตั้งกล่องบรรจุถ่าน Activated Carbon และดูดปลายท่อด้วย Filter การเปลี่ยน Filter ถอดออกมาเพื่อทำความสะอาด และยังไม่มีการเปลี่ยนถ่านและฟองน้ำ	-	ภาพที่ 2-35

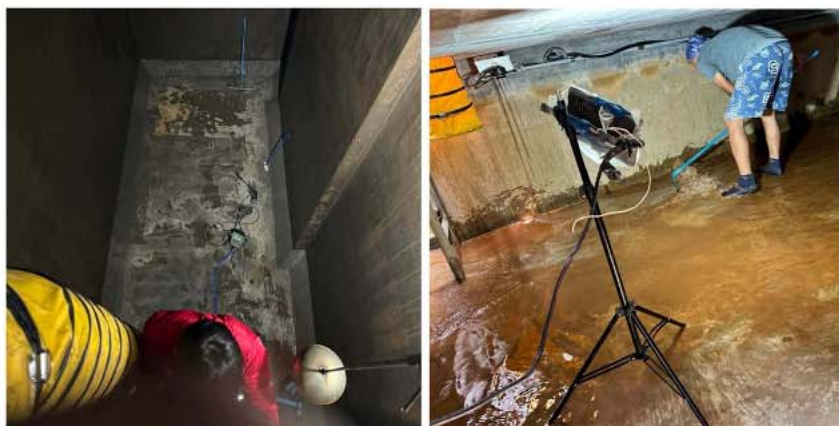
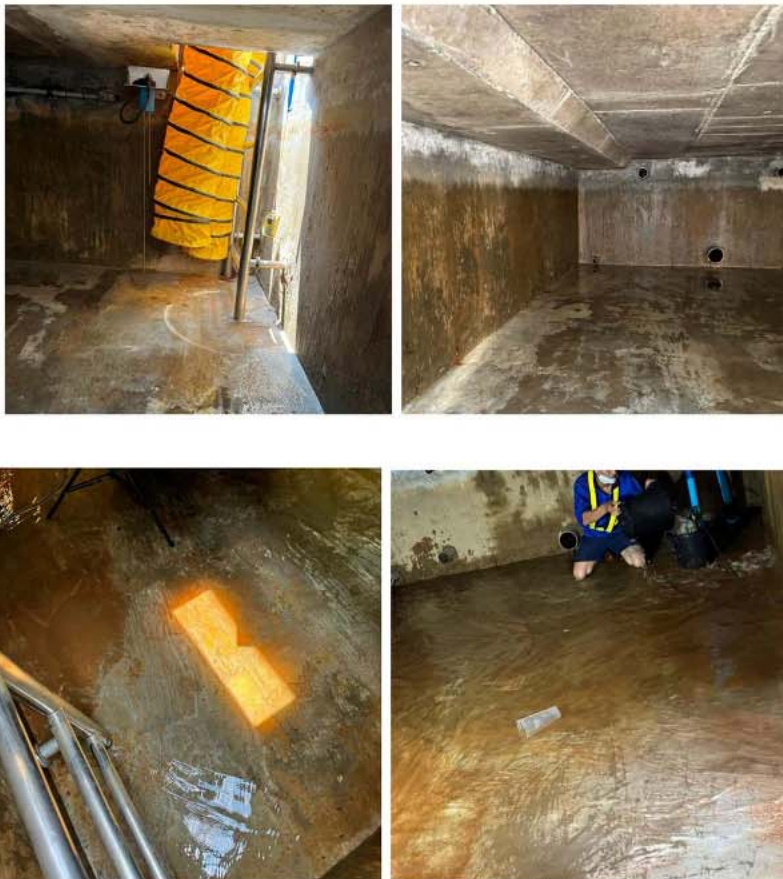
ภาพที่ 2-36 ล้างทำความสะอาดถังกรองน้ำใช้

2.3 คุณค่าการใช้ประโยชน์ของมนุษย์ 3.1 การใช้น้ำ 1. จัดให้มีน้ำสำรองเก็บไว้ในถังเก็บน้ำใต้ดินและถังเก็บน้ำบนอาคาร(ชั้นท่อ) โดยสำรองน้ำใช้ได้นาน 1.3 วัน	เก็บสำรองน้ำใช้ที่ถังเก็บน้ำใต้ดิน และถังเก็บน้ำบนอาคารไว้แล้ว	-	ภาพที่ 2-36

3. จัดให้มีเจ้าหน้าที่คอยดูแลรักษาระบบเส้นท่อประปาให้อยู่ในสภาพดี	เจ้าหน้าที่ฝ่ายช่างดูแลท่อประปา และไม่พบการรั่วไหล	-	ภาพที่ 2-36
4. ออกแบบโดยเลือกใช้สุขภัณฑ์ที่ประหยัดน้ำ หรืออุปกรณ์ที่มีประสิทธิภาพสูงทั้งก๊อกประหยัดน้ำ ชักโครก และหัวฉีดประหยัดน้ำ	ใช้สุขภัณฑ์ที่ประหยัดน้ำทั้งหมด	-	-

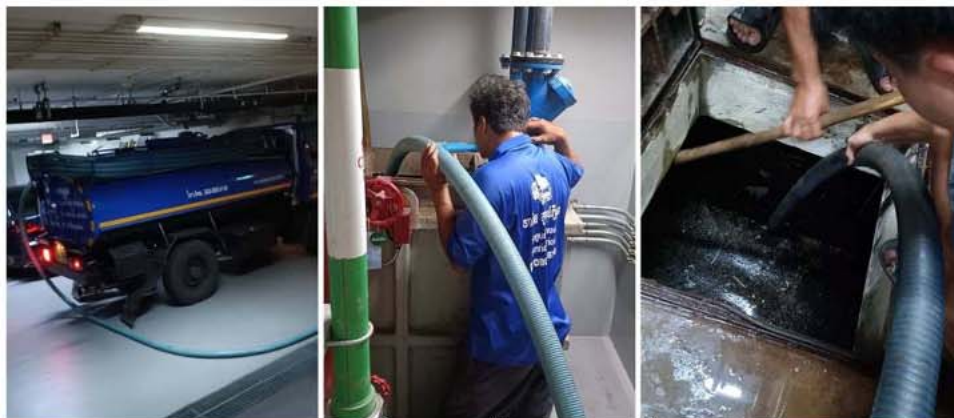
ภาพที่ 2-43 คู่มือการระบบบำบัดน้ำเสีย คู่มือที่บ่อเก็บตะกอน

3. จัดให้มีเจ้าหน้าที่ที่มีความรู้ความชำนาญ ดูแลรักษาและควบคุมระบบบำบัดน้ำเสียของโครงการให้ทำงานได้อย่างต่อเนื่องและมีประสิทธิภาพ	มีเจ้าหน้าที่ดูแลระบบบำบัดน้ำเสียได้อย่างมีประสิทธิภาพไว้แล้ว	-	ภาพที่ 2-43

4. จัดให้มีคู่มือสำหรับการดำเนินการระบบบำบัดน้ำเสียภายในโครงการเพื่อความสะดวกและง่ายในการปฏิบัติงานของเจ้าหน้าที่ฝ่ายช่าง	มีคู่มือสำหรับบำรุงรักษา ระบบบำบัดน้ำเสียให้มีประสิทธิภาพดีอยู่แล้ว	-	ภาพที่ 2-43

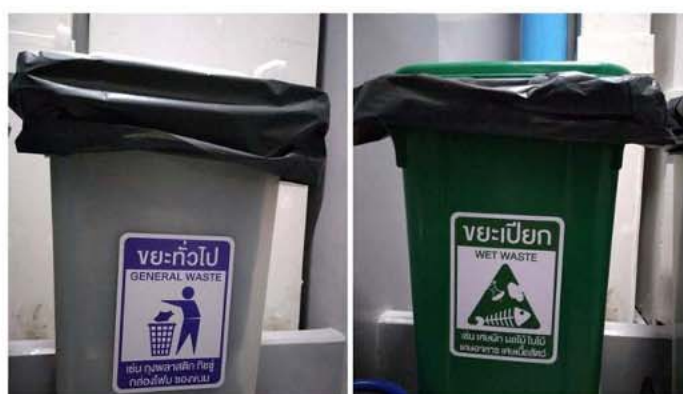
ภาพที่ 2-44 ติดป้ายรณรงค์ให้คัดแยกขยะมูลฝอยแต่ละประเภท

3. จัดทำป้ายข้อความหรือสติ๊กเกอร์ที่มีข้อความเชิญชวนให้ลดปริมาณมูลฝอยติดไว้บริเวณโถงลิฟต์หรือโถงทางเดิน หรือบริเวณอื่น ๆ ที่สามารถมองเห็นได้อย่างชัดเจน โดยมีตัวอย่างข้อความดังนี้ <ul style="list-style-type: none"> • ช่อมแซมสิ่งของที่ชำรุดให้อยู่ในสภาพที่สามารถใช้งานได้นาน เพื่อลดปริมาณการทิ้งมูลฝอย • เลือกใช้ภาชนะบรรจุอาหารที่สามารถล้างและนำกลับมาใช้ใหม่ได้ แทนการใช้พลาสติกหรือกล่องโฟมบรรจุอาหาร • เลือกใช้ผลิตภัณฑ์ที่ไม่บรรจุหีบห่อหลายชั้น • เลือกใช้ผลิตภัณฑ์ชนิดเติม (Refill) เพื่อลดปริมาณภาชนะบรรจุฯ	รณรงค์ให้คนที่พักอาศัยช่วยกันลดปริมาณขยะมูลฝอย คัดแยกมูลฝอยแต่ละประเภท เช่น มูลฝอยเปียก และมูลฝอยทั่วไป	-	ภาพที่ 2-44

5. ติดป้ายประชาสัมพันธ์ให้ผู้พักอาศัยคัดแยกมูลฝอยแต่ละประเภท ได้แก่ มูลฝอยเปียก มูลฝอยแห้ง มูลฝอยอันตราย และมูลฝอยรีไซเคิล ก่อนทิ้งลงในภาชนะรองรับแต่ละประเภท	มีการประชาสัมพันธ์ให้คัดแยกมูลฝอยอย่างสม่ำเสมอ	-	ภาพที่ 2-44

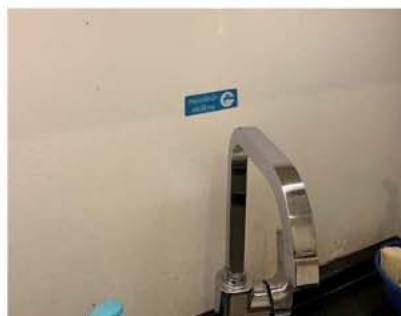
ภาพที่ 2-46 ติดป้ายรณรงค์ประหยัดน้ำ

5. ติดป้ายรณรงค์ประหยัดน้ำภายในพื้นที่โครงการ	รณรงค์ให้ผู้พักอาศัยประหยัดน้ำอย่างสม่ำเสมอ	-	ภาพที่ 2-46
6. กำหนดให้พนักงานใช้ภาชนะรองน้ำและซักล้างอุปกรณ์ในภาชนะก่อนที่จะนำไปเช็ดดู ซึ่งจะใช้น้ำน้อยกว่าการใช้น้ำสายล้างทำความสะอาดโดยตรง	พนักงานทุกคนใช้น้ำอย่างประหยัด	-	ภาพที่ 2-46

7. โครงการจะต้องควบคุมพนักงานของโครงการให้ปฏิบัติตามมาตรการอย่างเคร่งครัด	โครงการควบคุมพนักงานให้ปฏิบัติตามมาตรการฯตลอดระยะเวลาเปิดดำเนินการอย่างสม่ำเสมอ	-	ภาพที่ 2-46

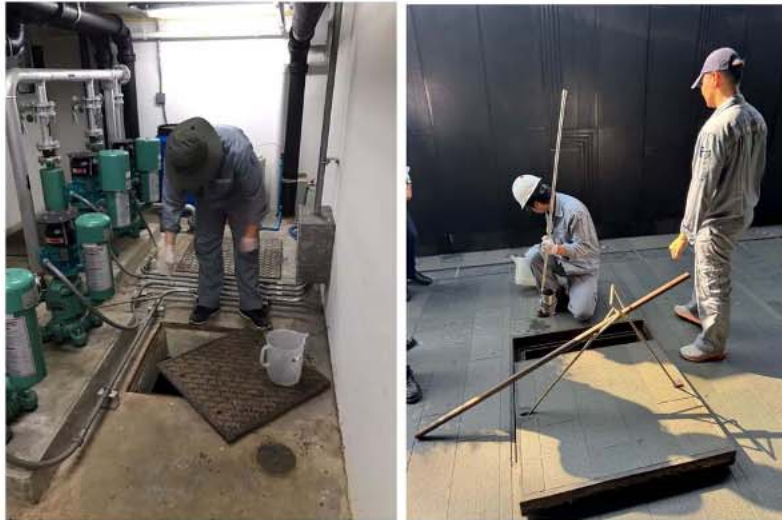
ภาพที่ 3 การเก็บตัวอย่างน้ำทิ้งของโครงการ

เงื่อนไขตามมาตรการป้องกันและแก้ไขผลกระทบสิ่งแวดล้อม	ผลการปฏิบัติตามมาตรการ	ปัญหาอุปสรรคและข้อเสนอแนะ	เอกสารอ้างอิง
มาตรการติดตามตรวจสอบผลกระทบสิ่งแวดล้อม (1) จัดให้มีการตรวจสอบคุณภาพน้ำ ณ จุดก่อนและหลังออกจากระบบบำบัดน้ำเสียทุก 1 เดือนตลอดระยะเปิดดำเนินการ โดยมีดัชนีตรวจวัด ได้แก่ pH , BOD , Fat Grease&Oil , Suspended Solids , Total Dissolved Solids , Settleable Solids , Sulfide , TKN , Total Coliform Bacteria และ Fecal Coliform Bacteria ซึ่งมีจุดเก็บตัวอย่างน้ำของโครงการดังนี้ <ul style="list-style-type: none"> • คุณภาพน้ำก่อนการบำบัด คือ บ่อเกรอะ • คุณภาพน้ำทิ้งหลังการบำบัด คือ บ่อพักน้ำทิ้ง • คุณภาพน้ำทิ้งก่อนระบายออกสู่ภายนอกโครงการ คือ บ่อตรวจคุณภาพน้ำ - โครงการจะเก็บสถิติและข้อมูลการทำงานของระบบบำบัดน้ำเสียตามกฎหมายกระทรวงกำหนดหลักเกณฑ์วิธีการ และแบบการเก็บสถิติ และข้อมูล การจัดทำบันทึกรายละเอียดและรายงานสรุปผลการทำงานของระบบบำบัดน้ำเสีย พ.ศ.2555 (ตามบทบัญญัติในมาตรา 80 แห่งพระราชบัญญัติส่งเสริมและรักษาคุณภาพสิ่งแวดล้อมแห่งชาติ พ.ศ.2535 จัดเก็บสถิติและข้อมูลซึ่งแสดงผลการทำงานของระบบบำบัดน้ำเสียในแต่ละวันตามแบบ ทส.1 และจัดเก็บไว้ ณ สถานที่ตั้งแหล่งกำเนิดมลพิษนั้นเป็นเวลา 2 ปี - จัดทำรายงานสรุปผลการทำงานของระบบบำบัดน้ำเสียในแต่ละเดือนตามแบบ ทส.2 เสนอต่อเจ้าพนักงานท้องถิ่น (ผู้อำนวยการเขตปทุมวัน) ภายในวันที่ 15 ของเดือนถัดไป	ตรวจสอบคุณภาพน้ำทิ้ง ที่จุดก่อนและหลังบำบัดน้ำเสียไว้แล้วที่จุดเก็บตัวอย่างที่กำหนด ในเดือน มีนาคม ถึง เมษายน 2562 ซึ่งทางโครงการได้ขอเปลี่ยนแปลงมาตรการฯ จุดเก็บตัวอย่างน้ำทิ้งและดัชนีตรวจวัดคุณภาพน้ำทิ้ง ได้รับความเห็นชอบ ดังหนังสือจากสำนักงานนโยบายและแผนทรัพยากรธรรมชาติและสิ่งแวดล้อม ที่ ทส.1010/7461 (ดงภาคผนวก ก.) โดยกำหนดให้ยังคงเก็บตัวอย่างน้ำทิ้งที่ บ่อเกรอะ โดยมีดัชนีตรวจวัด pH , BOD , Suspended Solids และ TKN ยกเลิกการเก็บตัวอย่างน้ำทิ้งที่บ่อพักน้ำใส และยังคงเก็บตัวอย่างน้ำทิ้งที่บ่อตรวจคุณภาพน้ำ โดยมีดัชนีตรวจวัด pH , BOD , Fat Grease&Oil , Suspended Solids , Total Dissolved Solids , Settleable Solids , Sulfide , TKN , Total Coliform Bacteria โดยเก็บตัวอย่างน้ำในเดือน กรกฎาคม ถึง ธันวาคม 2567	-	ภาพที่ 3

2.2 นิเวศวิทยาทางน้ำ 1. ดูแลรักษาระบบบำบัดน้ำเสียให้สามารถทำงานได้อย่างต่อเนื่องและมีประสิทธิภาพ	ดูแลระบบบำบัดน้ำเสียได้อย่างต่อเนื่องและมีประสิทธิภาพน้ำทิ้งที่ปล่อยอยู่ในเกณฑ์มาตรฐานฯ	-	-
มาตรการติดตามตรวจสอบผลกระทบสิ่งแวดล้อม - กำหนดให้มีการตรวจสอบคุณภาพน้ำทิ้งก่อนระบายออกสู่ถนนสาธารณะเป็นประจำสม่ำเสมอ เดือนละ 1 ครั้งตลอดระยะเวลาเปิดดำเนินการ	ตรวจสอบคุณภาพน้ำทิ้งทุกเดือนตั้งแต่เดือน กรกฎาคม ถึง ธันวาคม 2567	-	ภาพที่ 3

เงื่อนไขตามมาตรการป้องกันและแก้ไขผลกระทบสิ่งแวดล้อม	ผลการปฏิบัติตามมาตรการ	ปัญหา อุปสรรค และข้อเสนอแนะ	เอกสารอ้างอิง
<p>คุณภาพน้ำก่อนการบำบัด คือบ่อเกรอะ</p> <p>คุณภาพน้ำทิ้งหลังการบำบัด คือบ่อพักน้ำทิ้ง</p> <p>คุณภาพน้ำทิ้งก่อนระบายออกสู่ภายนอกโครงการ คือบ่อตรวจคุณภาพน้ำ</p> <p>- โครงการจะเก็บสถิติและข้อมูลการทำงานของระบบบำบัดน้ำเสีย ตามกฎกระทรวงกำหนดหลักเกณฑ์วิธีการ และแบบการเก็บสถิติและข้อมูล การจัดทำบันทึกรายละเอียดและรายงานสรุปผลการดำเนินงานของระบบบำบัดน้ำเสีย พ.ศ.2555(ตามบทบัญญัติในมาตรา80 แห่งพระราชบัญญัติส่งเสริมและรักษาคุณภาพสิ่งแวดล้อมแห่งชาติ พ.ศ.2535) ดังนี้</p> <p>(1) จัดเก็บสถิติและข้อมูลซึ่งแสดงผลการทำงานของระบบบำบัดน้ำเสียในแต่ละวันตามแบบ ทส.1 และจัดเก็บไว้ ณ สถานที่ตั้งแหล่งกำเนิดมลพิษนั้นเป็นเวลา 2 ปี</p> <p>(2) จัดทำรายงานสรุปผลการดำเนินงานของระบบบำบัดน้ำเสียในแต่ละเดือนตามแบบ ทส.2 เสนอต่อเจ้าพนักงานท้องถิ่น(ผู้อำนวยการเขตปทุมวัน) ภายในวันที่ 15 ของเดือนถัดไป</p>	<p>และแผนทรัพยากรธรรมชาติและสิ่งแวดล้อม ที่ ทส.1010/7461 (ดังภาคผนวก ก.) โดยกำหนดให้ยังคงเก็บตัวอย่างน้ำทิ้งที่ บ่อเกรอะ โดยมีดัชนีตรวจวัด pH , BOD , Suspended Solids และ TKN ยกเลิกการเก็บตัวอย่างน้ำทิ้งที่บ่อพักน้ำใส และยังคงเก็บตัวอย่างน้ำทิ้งที่บ่อตรวจคุณภาพน้ำ โดยมีดัชนีตรวจวัด pH , BOD , Fat Grease&Oil , Suspended Solids , Total Dissolved Solids , Settleable Solids , Sulfide , TKN , Total Coliform Bacteria โดยเก็บตัวอย่างน้ำในเดือนกรกฎาคม ถึง ธันวาคม 2567</p>	-	ภาพที่ 3

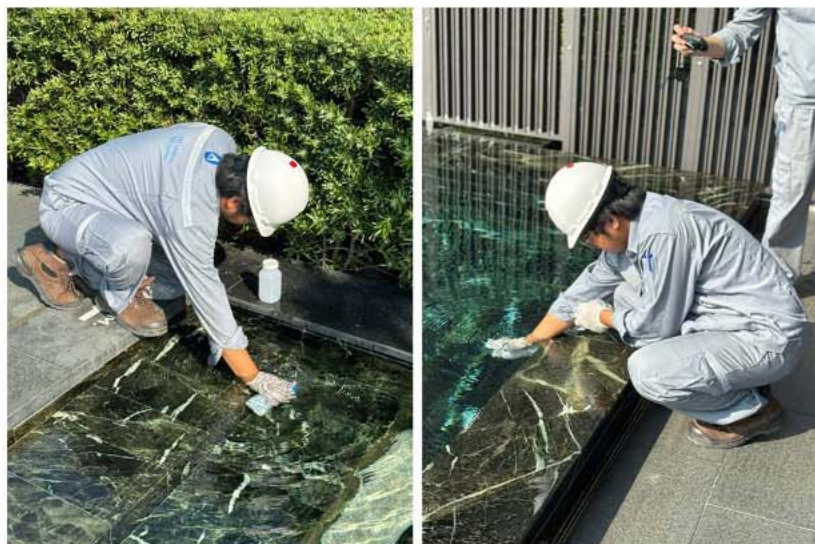
ภาพที่ 4 การเก็บตัวอย่างน้ำระเหยน้ำของโครงการที่ส่วนลึกและส่วนต้น

5. ดูแลมิให้มีการนำสัตว์ทุกชนิดเข้าไปในบริเวณสระว่ายน้ำ	ไม่มีสัตว์ทุกชนิดเข้าไปในสระว่ายน้ำแต่อย่างใด	-	-
มาตรการติดตามตรวจสอบผลกระทบสิ่งแวดล้อม <ul style="list-style-type: none"> - จัดให้มีพนักงานทำความสะอาดคอยดูแลทำความสะอาดไม่ให้มีน้ำจากบริเวณทางเดินไหลลงสู่สระว่ายน้ำ เนื่องจากทำให้น้ำในสระเกิดการปนเปื้อน โดยต้องทำความสะอาดบริเวณสระว่ายน้ำทุกวัน หลังจากปิดใช้สระว่ายน้ำแล้ว - จัดให้มีผู้มีความรู้ความสามารถดูแลปรับปรุงคุณภาพน้ำในสระว่ายน้ำให้อยู่ในเกณฑ์มาตรฐาน - จัดให้มีการตรวจวิเคราะห์คุณภาพน้ำทางชีววิทยาของสระว่ายน้ำ สัปดาห์ละ 1 ครั้งโดยเก็บตัวอย่าง อย่างน้อย 2 ชุด ส่วนลึกและส่วนตื้น ในขณะที่มีผู้ใช้สระว่ายน้ำมากที่สุด และจัดทำเป็นสถิติให้เจ้าหน้าที่ตรวจสอบได้ โดยดัชนีที่ตรวจวัด ได้แก่ Coliform Bacteria และจุลินทรีย์กลุ่มที่ทำให้เกิดโรค (ได้แก่ Escherichia coli , Staphylococcus aureus และ Pseudomonas aeruginosa) 	ทำความสะอาดบริเวณทางเดินของสระว่ายน้ำอยู่เสมอ และน้ำในสระมีความใสเป็นปกติ ไม่มีการปนเปื้อนจากการทำความสะอาด มีผู้ดูแลสระมีค่าอยู่ในเกณฑ์มาตรฐาน วิเคราะห์คุณภาพน้ำทั้งตามดัชนีตรวจวัดที่กำหนดในส่วนลึกและส่วนตื้นสัปดาห์ละ 1 ครั้ง ในช่วงเดือน มีนาคม ถึง เมษายน 2562 ซึ่งทางโครงการได้ยื่นขอเปลี่ยนแปลงมาตรการฯในเรื่องของดัชนีในการตรวจวัดและความถี่ในการตรวจวัด และได้รับความเห็นชอบจากสำนักงานนโยบายและแผนทรัพยากรธรรมชาติและสิ่งแวดล้อม ดังหนังสือที่ทส.1010/7461 (ดงภาคผนวก ก.)	-	ภาพที่ 4

เงื่อนไขตามมาตรการป้องกันและแก้ไขผลกระทบสิ่งแวดล้อม	ผลการปฏิบัติตามมาตรการ	ปัญหา อุปสรรค และข้อเสนอแนะ	เอกสารอ้างอิง
- จัดให้มีการตรวจวัดค่าความเป็นกรดด่าง (pH) และปริมาณคลอรีนตกค้าง (Residual chlorine) ของน้ำในสระทุกวัน วันละ 2 ครั้ง ก่อนเปิดและหลังปิดบริการ และจัดให้มีการตรวจเพิ่มเติมระหว่างวันในการที่มีผู้มาใช้บริการจำนวนมาก หรือเป็นวันที่มีแสงแดดจัด โดยจัดทำเป็นสถิติให้เจ้าหน้าที่ตรวจสอบได้	โดยให้มีการเก็บตัวอย่างน้ำจากสระว่ายน้ำ มีดัชนีตรวจวัดได้แก่ Coliform Bacteria และจุลินทรีย์กลุ่มที่ทำให้เกิดโรค (ได้แก่ Escherichia coli , Staphylococcus aureus และ Pseudomonas aeruginosa) เดือนละ 1 ครั้ง โครงการได้ดำเนินการไว้แล้วในเดือน กรกฎาคม ถึง ธันวาคม 2567		ภาพที่ 4
