: รายงานการปฏิบัติตามมาตรการป้องกันและแก้ไขผลกระทบสิ่งแวดล้อม  
และมาตรการติดตามตรวจสอบผลกระทบสิ่งแวดล้อม ระยะดำเนินการ  
โครงการเคหะชุมชนอุดรธานี 1 ระยะที่ 2 ส่วนที่ 1 และส่วนที่ 2

: ริมถนนมิตรภาพ สายเลียงเมือง ตำบลสามพร้าว อำเภอเมือง  
จังหวัดอุดรธานี

: การเคหะแห่งชาติ

: ระหว่างเดือนกรกฎาคม-ธันวาคม พ.ศ. 2567

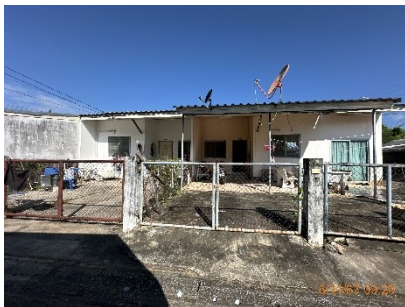
บ้านแถวชั้นเดียว แบบ B

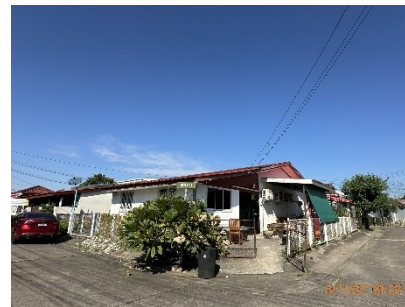
บ้านแถวชั้นเดียว แบบ C

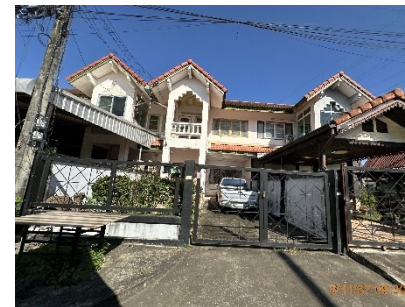
บ้านแถว 2 ชั้น แบบ D3

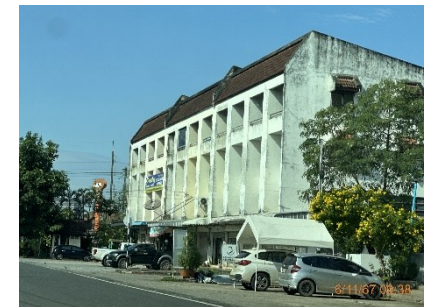
อาคารพาณิชย์ 3 ชั้น แบบ SH

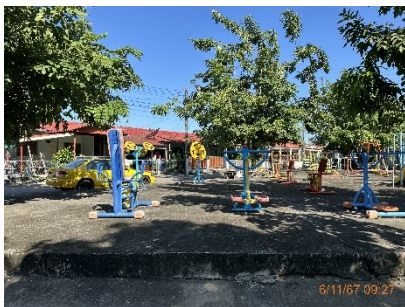
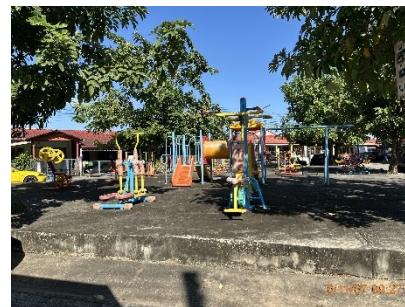
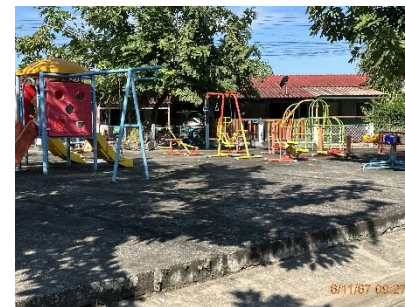
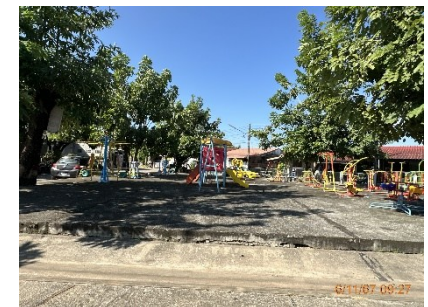
นอกจากนี้ ยังมีการเปลี่ยนแปลงพื้นที่สวนสาธารณะภายในโครงการเคหะชุมชนอุดรธานี 1 ระยะที่ 2 ส่วนที่ 1 (368 ตร.ม.) เป็นสนามเด็กเล่น และลานออกกำลังกาย จึงเหลือพื้นที่สวนสาธารณะของพื้นที่โครงการ ทั้งหมดเท่ากับ 19,576 ตร.ม. (19,944-368)

ลานออกกำลังกาย และสนามเด็กเล่น (เดิมเป็นพื้นที่สวนสาธารณะ)

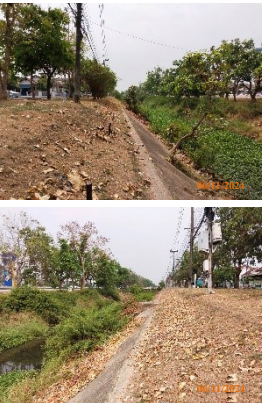
6) โครงการควรติดต่อให้หน่วยงานที่เกี่ยวข้องมาทำการขุดลอกคูระบายน้ำสาธารณะริมถนนเลี่ยงเมืองซึ่งเป็นแหล่งรองรับน้ำทิ้งจากโครงการอย่างสม่ำเสมอ ซึ่งจะช่วยให้การระบายน้ำของคูระบายน้ำให้มากขึ้น	6) มีการประสานงานกับแขวงทางหลวงอุดรธานีที่ 1 ให้มาทำการขุดลอกคูระบายน้ำสาธารณะริมถนนเลี่ยงเมืองด้านหน้าโครงการ	ไม่มี

<p>คูระบายน้ำสาธารณะริมถนนเลี่ยงเมืองด้านหน้าโครงการ</p>
