ภาคผนวกที่ 2 ภาพแสดงการตรวจสอบการปฏิบัติงานตามเงื่อนไขของมาตรการ  
ป้องกันผลกระทบสิ่งแวดล้อม

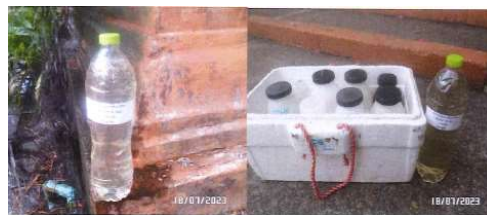
รูปภาพ : จัดให้มีการบำบัดน้ำเสียที่เกิดขึ้นจากโครงการให้ได้มาตรฐานคุณภาพน้ำทิ้ง

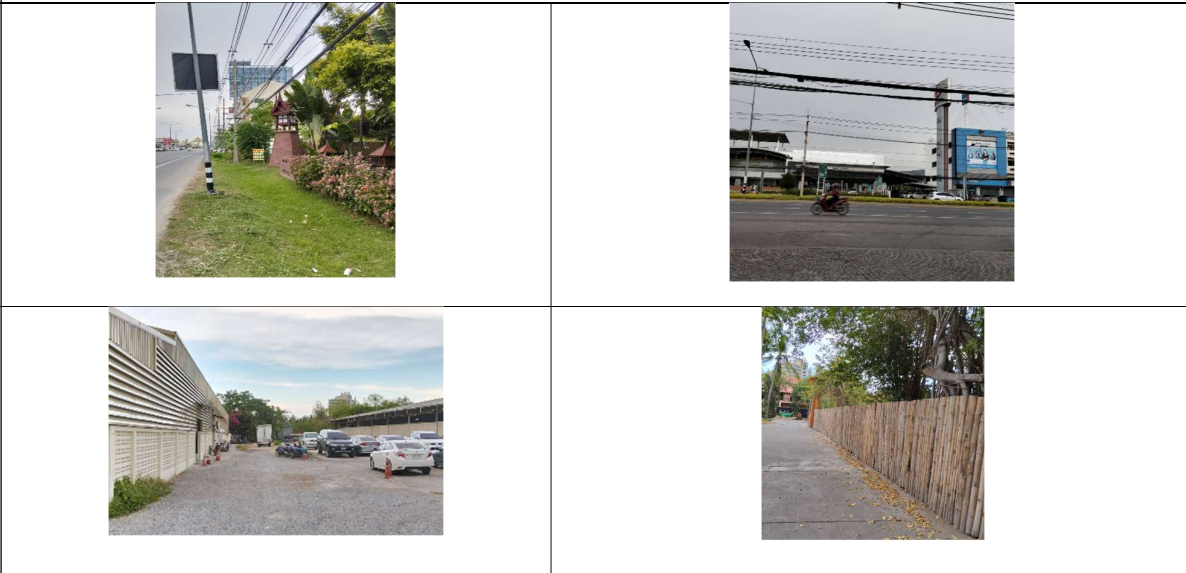
รูปภาพ : จัดระบบการจราจรภายในโครงการให้เหมาะสมกับสภาพจราจรภายในบริเวณโรงแรม

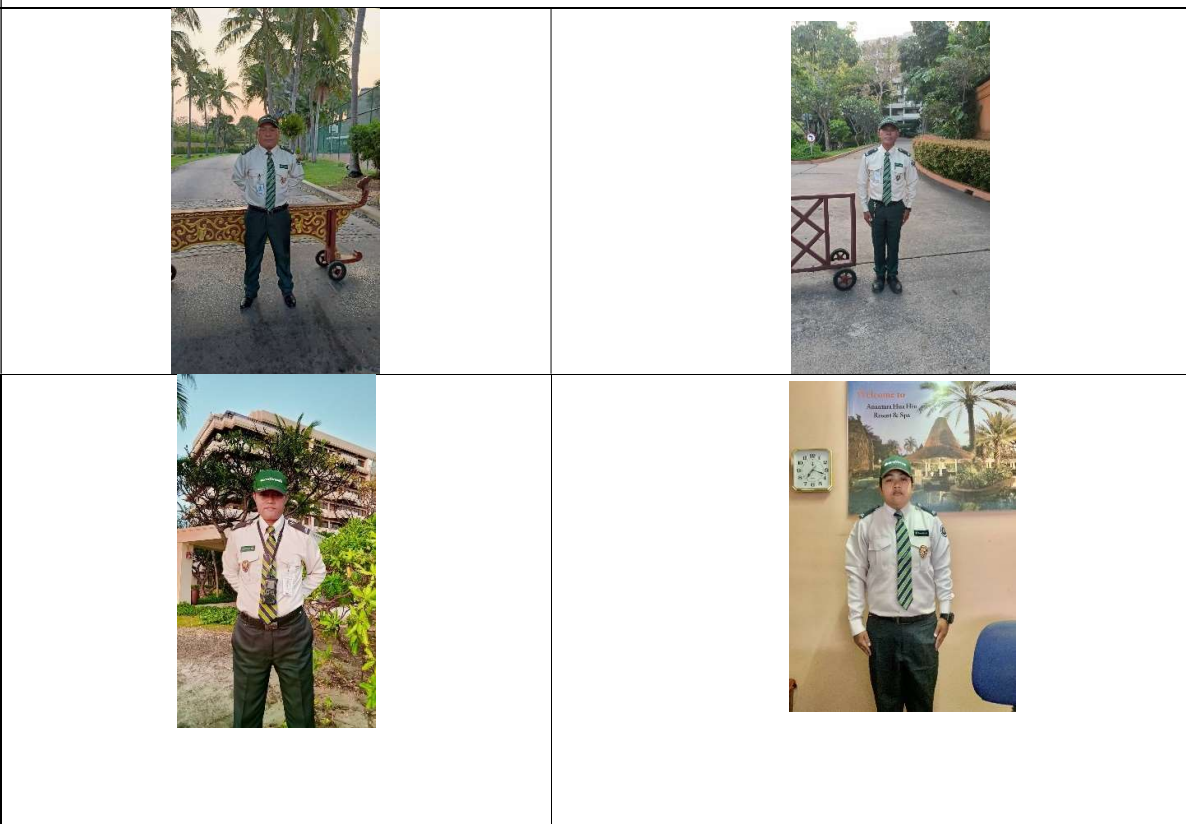
รูปภาพ : จัดให้มีพนักงานรักษาความปลอดภัยทำหน้าที่อำนวยความสะดวกในการเข้า - ออก

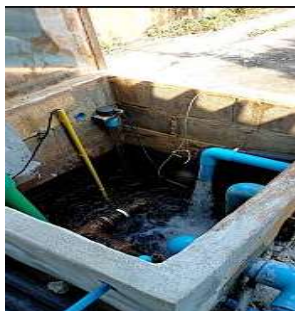
รูปภาพ : ตรวจสอบเครื่องแยกริ้ว ปริมาณการตกตะกอนภายในถังเก็บน้ำใต้ดินโครงการ
