รายงานผลการปฏิบัติตามมาตรการป้องกันและแก้ไขผลกระทบสิ่งแวดล้อม
และมาตรการติดตามตรวจสอบคุณภาพสิ่งแวดล้อมระยะเปิดดำเนินการ
โครงการ สินธรวิลเลจ (ชื่อเดิม หลังสวนวิลเลจ)
อาคาร โรงแรม สินธร Kempinski (Sindhorn Kempinski Hotel)

อาคารโรงแรม สินธร Kempinski เป็นอาคารคอนกรีตเสริมเหล็กขนาด ความสูง 19 ชั้น ความสูง 81.5 เมตร มีจำนวนห้องพักรวม 274 ห้อง ใช้ประโยชน์เป็นอาคารโรงแรม สามารถเดินทางเข้าพื้นที่อาคาร ได้ทางถนนหลังสวนซึ่งเป็นทางเข้าหลักของโครงการ(ตามลูกศรสีแดง)อยู่ทางด้านซ้ายมือ และสามารถเข้า พื้นที่อาคารได้ทางถนนสารสิน โดยเลี้ยวซ้ายเข้าถนนภายในโครงการ พบโครงการอยู่ทางซ้ายมือ

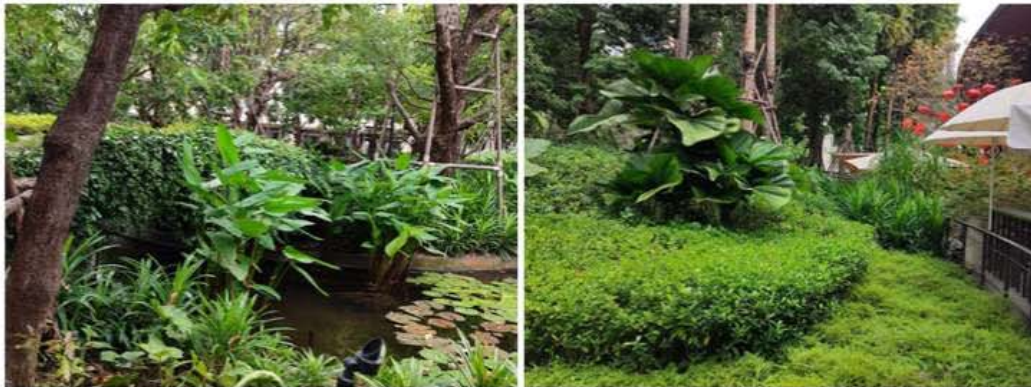
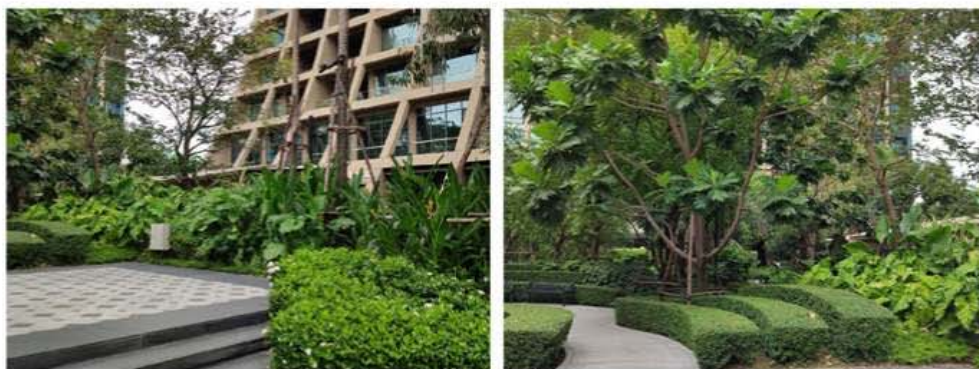
ภาพที่ 4-2 พื้นที่สีเขียว

1.1 ฝุ่นละออง	ผู้พักอาศัยข้างเคียงพื้นที่โครงการ	ไม่มีความเสียหายกับบ้านข้างเคียง	สัปดาห์ละ 1 ครั้ง	-	
1.2 มลพิษทางอากาศ	ถนนภายในพื้นที่โครงการ	สะอาดไม่มีคราบเขม่าควันดำจากรถยนต์	ทุกวัน	ภาพที่ 4-4	
	พื้นที่สีเขียว	เจริญเติบโตดีสมบูรณ์	ทุกวัน	ภาพที่ 4-2	
	ป้ายสัญลักษณ์ เช่น ป้ายห้ามติดเครื่องยนต์ , ป้ายจำกัดความเร็ว	ป้ายต่าง ๆ สภาพดี ไม่ลบเลือน	เดือนละ 1 ครั้ง	ภาพที่ 4-3	
	ผู้พักอาศัยข้างเคียง	ไม่มีความเสียหายกับบ้านข้างเคียง	สัปดาห์ละ 1 ครั้ง	-

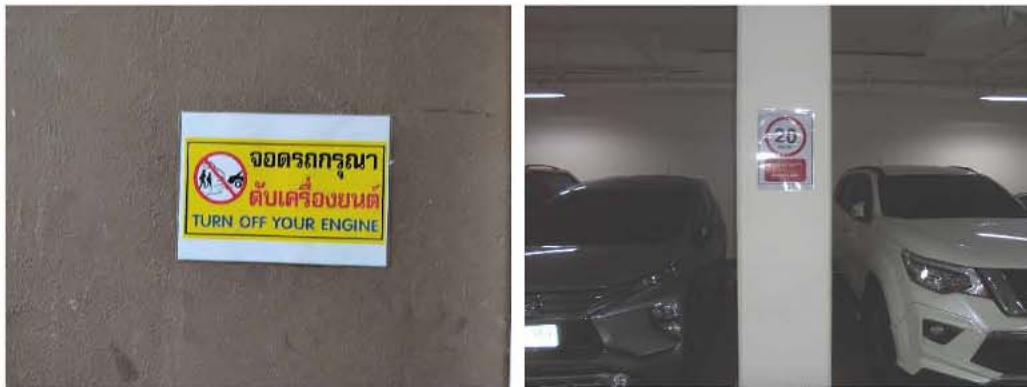
ภาพที่ 4-3 ป้ายจำกัดความเร็ว ป้ายดับเครื่องยนต์ ลูกศรแสดงทิศทางวิ่งรถ

2.เสียง	ภายในพื้นที่โครงการ -ป้ายสัญลักษณ์ เช่น ป้ายห้ามติดเครื่องยนต์ , ป้ายจำกัดความเร็ว	ป้ายต่าง ๆ สภาพดี ไม่ลบเลือน	เดือนละ 1 ครั้ง	ภาพที่ 4-3	บริษัท สยามสินธร จำกัด
	ผู้พักอาศัยข้างเคียง	ไม่มีความเสียหายกับบ้านข้างเคียง	สัปดาห์ละ 1 ครั้ง	-

12.การจราจร	1.พื้นที่โครงการ -ป้ายและเครื่องหมายการจราจรภายในโครงการและบริเวณทางเข้า-ออก	สภาพดี ไม่เปลี่ยนแปลง	3 เดือน/ครั้ง	ภาพที่ 4-3	บริษัท สยามสินธร จำกัด
	-ถนนภายในโครงการและบริเวณทางเข้า-ออกโครงการ	สภาพดีมีความคล่องตัว	ทุกวัน	ภาพที่ 4-25	
	สันชะลอความเร็ว	สันชะลอความเร็ว	ทุกวัน	ภาพที่ 4-27

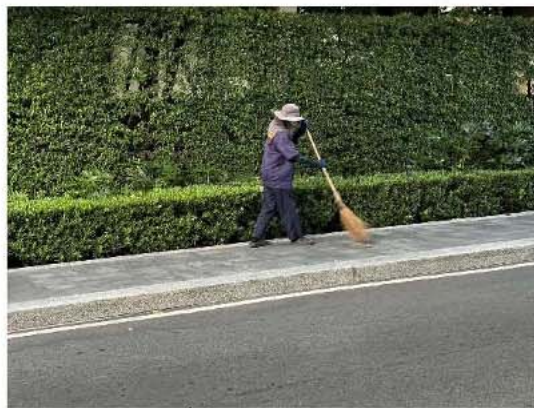
ภาพที่ 4-4 ทำความสะอาดถนน

คุณภาพสิ่งแวดล้อม	สถานที่ตรวจสอบ	ผลการตรวจสอบ	ความถี่	เอกสารอ้างอิง	ผู้รับผิดชอบ
1.คุณภาพอากาศ	ถนนภายในพื้นที่โครงการ	มีความสะอาดอยู่เสมอ ไม่มีฝุ่นละออง	ทุกวัน	ภาพที่ 4-4	บริษัท สยามสินธร จำกัด

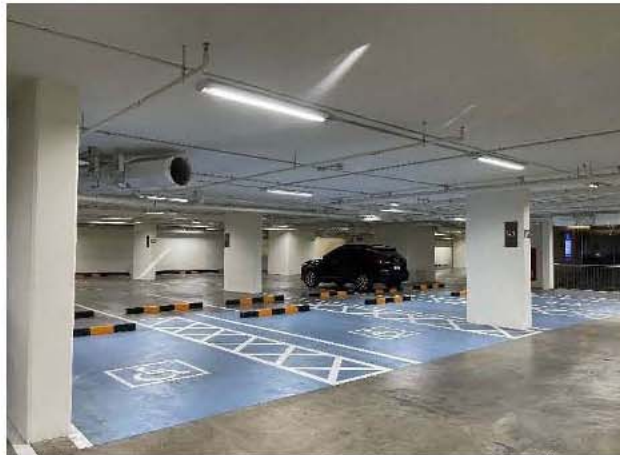
ภาพที่ 4-6 พัดลมระบายอากาศ และช่องระบายอากาศภายในชั้นจอดรถ

11.ระบบระบายอากาศปรับอากาศ	ช่องระบายอากาศ เช่น หน้าต่างประตู	ไม่มีสิ่งกีดขวาง	เดือนละ 1 ครั้ง	ภาพที่ 4-24	บริษัท สยามสินธร จำกัด
	พัดลมระบายอากาศ	อยู่ในสภาพพร้อมใช้งาน	เดือนละ 1 ครั้ง	ภาพที่ 4-6

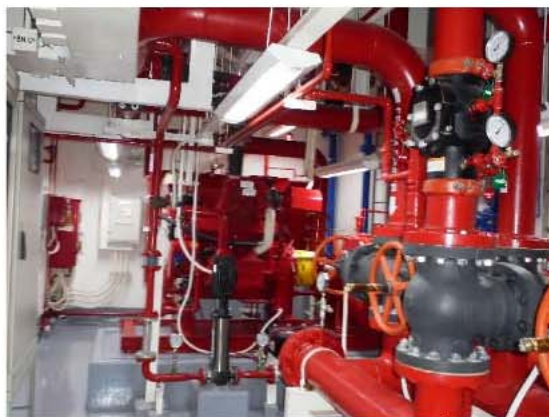
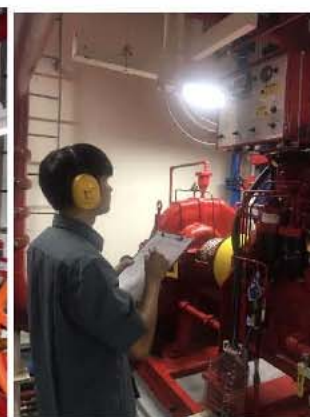
ภาพที่ 4-8 ห้องเครื่องประปา และเครื่องสูบน้ำอัตโนมัติ และตรวจสอบดูแลรักษาระบบ

3.น้ำใช้	เส้นท่อประปา	ไม่มีรอยแตกหรือรั่วซึม จ่ายน้ำได้เป็นปกติ	เดือนละ 1 ครั้ง	ภาพที่ 4-8	บริษัท สยามสินธร จำกัด
	ถังเก็บน้ำใช้	ไม่มีรอยแตกรั่ว น้ำใช้สะอาดใสไม่มีสีไม่มีกลิ่น	ปีละ 2 ครั้ง	ภาพที่ 4-40	
	วาล์วควบคุมการจ่ายน้ำ	เปิดปิดวาล์วในช่วง 7.00-10.00 น. และ 19.30-21.00 น.	ทุกวัน	-

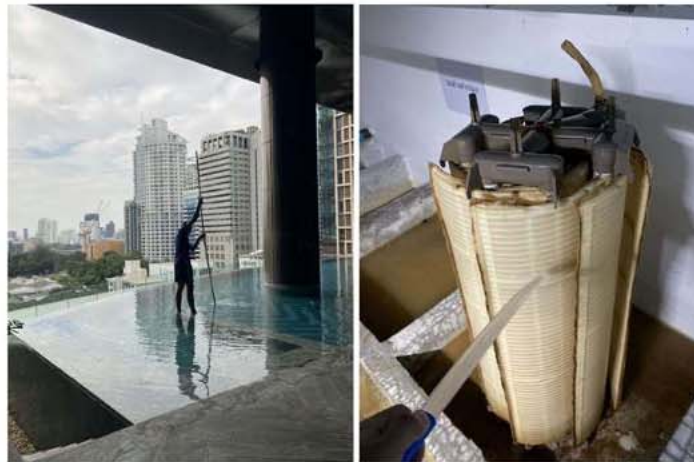
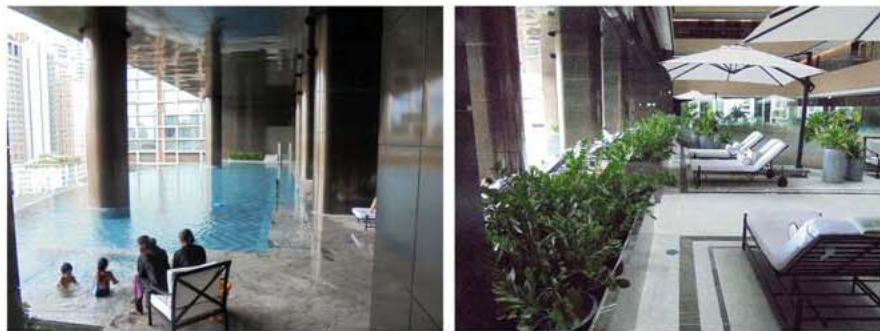
ภาพที่ 4-9 ดูแลตรวจสอบโครงสร้างสระว่ายน้ำ วางระบายนํ้าลง ทางเดินรอบสระและไฟฟ้าส่องสว่างบริเวณสระว่ายน้ำ

4.สระว่ายน้ำ 4.1โครงสร้างสระว่ายน้ำ	พื้นสระว่ายน้ำ	มีสภาพดีไม่แตกร้าว	สัปดาห์ละ 1 ครั้ง	ภาพที่ 4-9	บริษัท สยามสินธร จำกัด
	อุปกรณ์ไฟฟ้าและระบบไฟฟ้าส่องสว่างบริเวณสระว่ายน้ำ	พร้อมใช้งาน มีความสว่างในเวลากลางคืน	สัปดาห์ละ 1 ครั้ง	ภาพที่ 4-9	
	ขอบสระและทางเดินรอบสระว่ายน้ำ	ไม่มีน้ำขัง และมีความกว้างไม่น้อยกว่า 1.5 เมตร	ตลอดเวลาดำเนินการ	ภาพที่ 4-9	
	ป้ายแสดงกฎข้อปฏิบัติสำหรับผู้ใช้สระว่ายน้ำ	สภาพดี ไม่ลบเลือน มองเห็นชัดเจน	สัปดาห์ละ 1 ครั้ง	ภาพที่ 4-10	
	อุปกรณ์ประจำสระว่ายน้ำ	สภาพดีพร้อมใช้งาน ไม่ชำรุดเสียหาย	สัปดาห์ละ 1 ครั้ง	ภาพที่ 4-35

คุณภาพสิ่งแวดล้อม	สถานที่ตรวจสอบ	ผลการตรวจสอบ	ความถี่	เอกสารอ้างอิง	ผู้รับผิดชอบ
4.2 คุณภาพน้ำสระว่ายน้ำ	สระว่ายน้ำ บริเวณส่วนลึกส่วนต้น บริเวณละ 1 จุด	ตรวจสอบค่า pH , Residual Chlorine ส่วนใหญ่อยู่ในเกณฑ์มาตรฐานฯ	ทุกวัน	ภาพที่ 5	บริษัท สยามสินธร จำกัด
	สระว่ายน้ำ บริเวณส่วนลึกส่วนต้น บริเวณละ 1 จุด	ตรวจสอบค่า Total Coliform Bacteria , Escherichia Coli , Straphylococcus aureus , Pseudomonas aeruginosa ทั้งส่วนลึกส่วนต้นไม่พบเชื้อทั้งหมด	เดือนละ 1 ครั้ง	ภาพที่ 5	
	ระบบกรองน้ำสระว่ายน้ำ	สภาพดี ไม่ชำรุด	สัปดาห์ละ 1 ครั้ง	ภาพที่ 4-9	
	ความสะอาดของสระว่ายน้ำ	ไม่มีตะกอน ไม่มีตะไคร่น้ำ	สัปดาห์ละ 1 ครั้ง	ภาพที่ 4-9

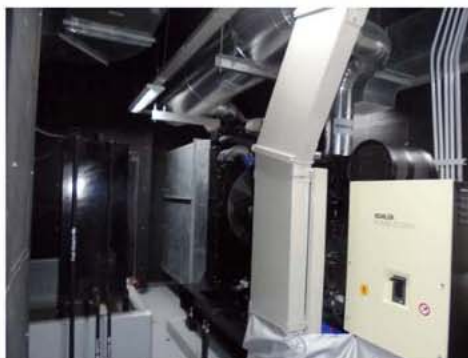
ภาพที่ 4-11 ห้องเครื่องไฟฟ้า MDB และห้องเครื่องไฟฟ้าสำรอง

8.ระบบไฟฟ้า	หม้อแปลงไฟฟ้า -ป้ายเตือนระวังอันตราย	มีสภาพดี ไม่ลบเลือน	ทุกวัน	ภาพที่ 4-11	บริษัท สยามสินธร จำกัด
	บริเวณโดยรอบหม้อแปลงไฟฟ้า	สภาพโล่ง ไม่มีสิ่งกีดขวาง	ทุกวัน	ภาพที่ 4-11	
	อุปกรณ์ไฟฟ้า	สภาพพร้อมใช้งานคุณภาพดีและประหยัด พลังงาน	3 เดือน/ครั้ง	ภาพที่ 4-11

10.ระบบป้องกันอัคคีภัย	อุปกรณ์ในระบบป้องกันและสัญญาณ เตือนอัคคีภัย	Smoke Detector , Heat Detector , Manual Station , Telephone อยู่ในสภาพพร้อมใช้งาน	3 เดือน/ครั้ง	ภาพที่ 4-15	บริษัท สยามสินธร จำกัด
	ระบบจ่ายไฟฟ้าสำรอง	มีแบตเตอรี่สำรองในห้องเครื่องไฟฟ้าสำรอง	3 เดือน/ครั้ง	ภาพที่ 4-11	
	ป้ายเครื่องหมายแสดงการหนีไฟ และ แผนผังเส้นทางหนีไฟ	อยู่ในสภาพดี ไม่ลบเลือน	3 เดือน/ครั้ง	ภาพที่ 4-23	
	อุปกรณ์ดับเพลิง -เครื่องดับเพลิงแบบหัวได้	อยู่ในสภาพพร้อมใช้งาน	3 เดือน/ครั้ง	ภาพที่ 4-17

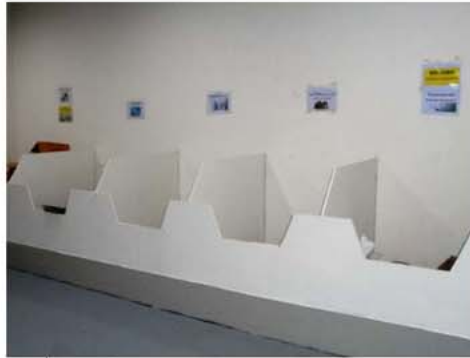
ภาพที่ 4-12 ห้องพักมูลฝอยและการจัดเก็บคัดแยกมูลฝอย

7.มูลฝอย	พื้นที่โครงการ -บริเวณที่ตั้งถังมูลฝอยและห้องพักมูล ฝอยรวม -ความสะอาด	ไม่มีมูลฝอยตกค้าง ห้องพักมูลฝอยรวมถึงขยะ มีความสะอาด	ทุกวัน	ภาพที่ 4-12	บริษัท สยามสินธร จำกัด
	ผู้พักอาศัยข้างเคียงพื้นที่โครงการ	ไม่มีกลิ่นเหม็น และไม่มีทัศนียภาพที่ไม่ดี	ทุกวัน	-

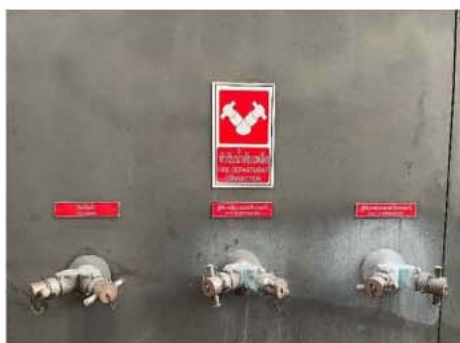
ภาพที่ 4-16 หัวรับน้ำดับเพลิงจากภายนอก

คุณภาพสิ่งแวดล้อม	สถานที่ตรวจสอบ	ผลการตรวจสอบ	ความถี่	เอกสารอ้างอิง	ผู้รับผิดชอบ
	-หัวรับน้ำดับเพลิง	อยู่ในสภาพพร้อมใช้งาน	3 เดือน/ครั้ง	ภาพที่ 4-16	บริษัท สยามสินธร จำกัด
	-สายฉีดน้ำดับเพลิงและตู้เก็บอุปกรณ์	อยู่ในสภาพพร้อมใช้งาน เข้าถึงได้สะดวก	3 เดือน/ครั้ง	ภาพที่ 4-17	
	-ถังเก็บน้ำใช้และน้ำดับเพลิง	สะอาด เพียงพอ	เดือนละ 1 ครั้ง	ภาพที่ 4-15	
	-ระบบดับเพลิงอัตโนมัติ	อยู่ในสภาพพร้อมใช้งาน	เดือนละ 1 ครั้ง	ภาพที่ 4-15	
	-เครื่องสูบน้ำดับเพลิง	อยู่ในสภาพพร้อมใช้งาน	เดือนละ 1 ครั้ง	ภาพที่ 4-15	
	บันไดหนีไฟ เส้นทางหนีไฟ การหนีไฟ และจุดรวมคนเบื้องต้น	อยู่ในสภาพดี พร้อมใช้งาน ไม่มีสิ่งกีดขวาง	เดือนละ 1 ครั้ง	ภาพที่ 4-21

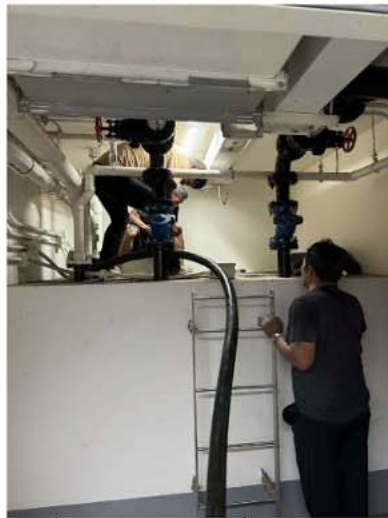
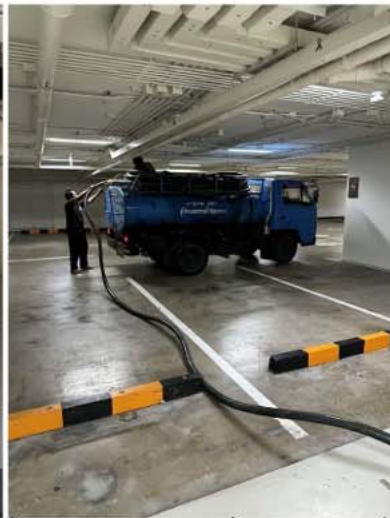
ภาพที่ 4-26 แนวท่อระบายน้ำ และรางระบายน้ำ ทำความสะอาดปอพักน้ำและรางระบายน้ำ

คุณภาพสิ่งแวดล้อม	สถานที่ตรวจสอบ	ผลการตรวจสอบ	ความถี่	เอกสารอ้างอิง	ผู้รับผิดชอบ
6.การระบายน้ำ	วางระบายน้ำภายในพื้นที่โครงการ	ไม่มีการสะสมของตะกอนดินในวางระบายน้ำ	เดือนละ 1 ครั้ง	ภาพที่ 4-26	บริษัท สยามสินธร จำกัด
	บ่อพักน้ำ	ไม่มีการสะสมของตะกอนดินในบ่อพักน้ำ	เดือนละ 1 ครั้ง	ภาพที่ 4-26

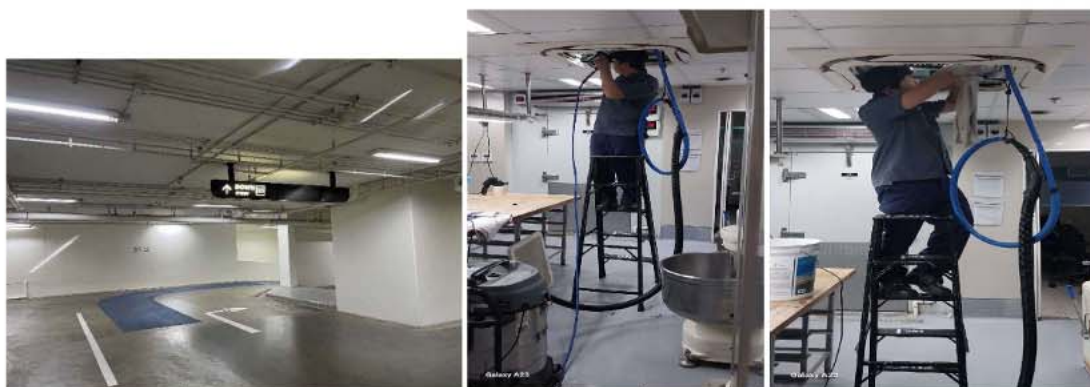
ภาพที่ 4-33 ไฟฟ้าส่องสว่างและป้ายบอกทางหนีไฟ และ เครื่องปรับอากาศ ทำความเย็นส่วนกลาง

9.การอนุรักษ์พลังงาน	ระบบไฟฟ้าส่องสว่าง	หลอดไฟประหยัดพลังงาน	เดือนละ 1 ครั้ง	ภาพที่ 4-33	บริษัท สยามสินธร จำกัด
	ระบบปรับอากาศ	มีประสิทธิภาพดี ประหยัดพลังงานล้างทำความ สะอาดอยู่เสมอ	เดือนละ 1 ครั้ง	ภาพที่ 4-38	
	เครื่องจักร อุปกรณ์ต่าง ๆ ลิฟต์ เครื่อง สูบน้ำ	อยู่ในสภาพดีพร้อมใช้งาน	เดือนละ 1 ครั้ง	-
