รายงานผลการปฏิบัติตามมาตรการป้องกันและแก้ไขผลกระทบสิ่งแวดล้อม  
และมาตรการติดตามตรวจสอบคุณภาพสิ่งแวดล้อมระยะเปิดดำเนินการ  
โครงการ สินทร์วิลเลจ (ชื่อเดิม หลังสวนวิลเลจ)  
อาคาร บ้านสินธร

อาคาร บ้านสินธร เป็นอาคารคอนกรีตเสริมเหล็กขนาด ความสูง 8 ชั้น ความสูง 39.6 เมตร มีจำนวนห้องพักรวม 32 ห้อง ใช้ประโยชน์เป็นอาคารอยู่อาศัยรวม (ให้เช่า)สามารถเดินทางเข้าพื้นที่อาคารได้ทางถนนหลังสวนซึ่งเป็นทางเข้าหลักของโครงการ (ตามลูกศรสีแดง ภาพที่ 1-1) อยู่ทางด้านซ้ายมือ และสามารถเข้าพื้นที่อาคารได้ทางถนนสารสิน โดยเลี้ยวซ้ายเข้าถนนภายในโครงการและเลี้ยวซ้ายบริเวณทางแยก พบโครงการอยู่ทางซ้ายมือ

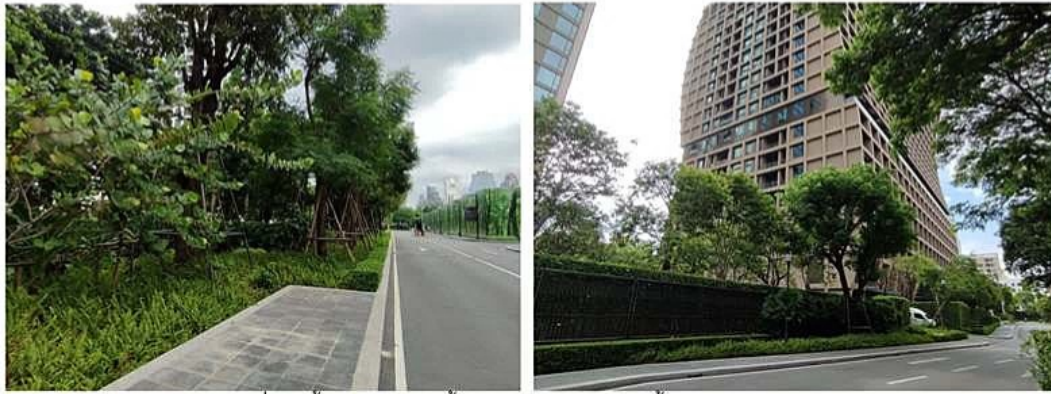
ภาพที่ 4-1 ร้วโครงการ เป็นรั้วโปร่ง ปลูกไม้ยืนต้นริมรั้ว และไม้พุ่มคลุมดิน

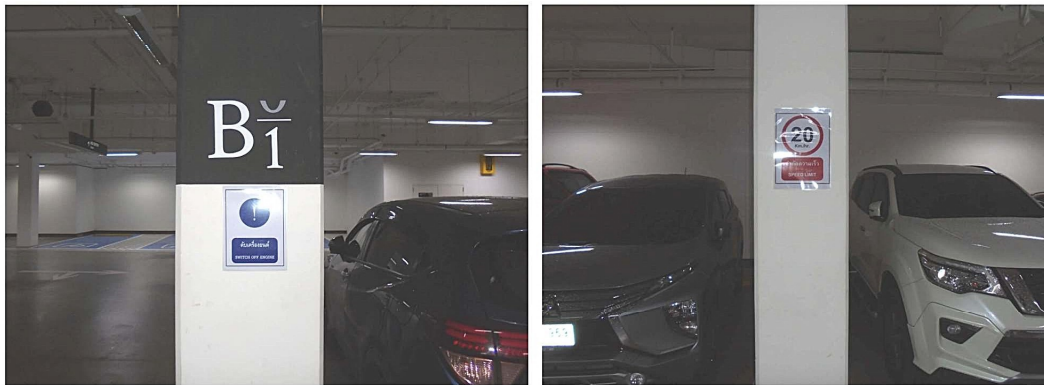
2.เสียง	ภายในพื้นที่โครงการ -ป้ายสัญลักษณ์ เช่น ป้ายห้ามติดเครื่องยนต์, ป้ายจำกัดความเร็ว	ป้ายต่าง ๆ สภาพดี ไม่ลบเลือน	เดือนละ 1 ครั้ง	ภาพที่ 4-3	บริษัท สยามสินธร จำกัด
	ผู้พักอาศัยข้างเคียง	ไม่มีความเสียหายกับบ้านข้างเคียง	สัปดาห์ละ 1 ครั้ง	-

ภาพที่ 4-3 ป้ายจำกัดความเร็ว ป้ายดับเครื่องยนต์ ลูกศรแสดงทิศทางวิ่งรถ

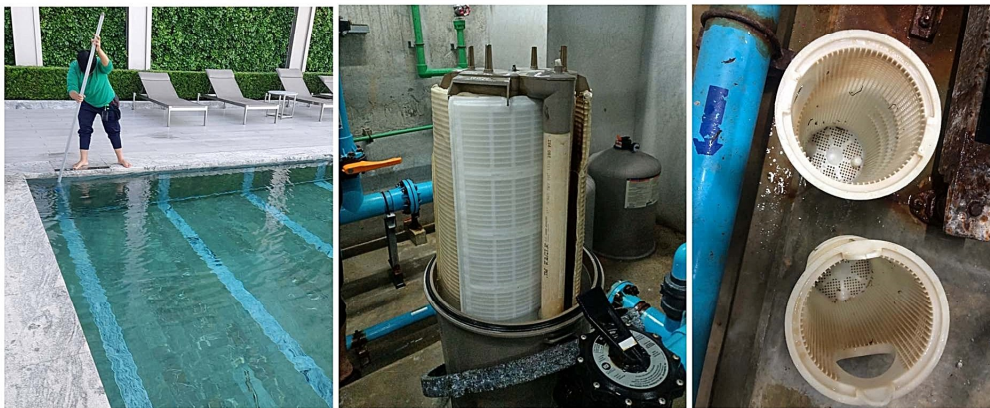
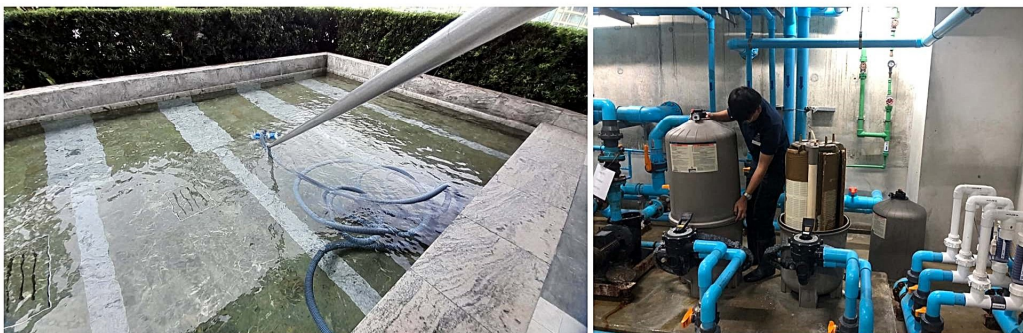
4.สระว่ายน้ำ	พื้นสระว่ายน้ำ	มีสภาพดีไม่แตกร้าว	สัปดาห์ละ 1 ครั้ง	ภาพที่ 4-9	บริษัท สยามสินธร จำกัด
4.1โครงสร้างสระว่ายน้ำ	อุปกรณ์ไฟฟ้าและระบบไฟฟ้าส่องสว่างบริเวณสระว่ายน้ำ	พร้อมใช้งาน มีความสว่างในเวลากลางวัน	สัปดาห์ละ 1 ครั้ง	ภาพที่ 4-9	
	ขอบสระและทางเดินรอบสระว่ายน้ำ	ไม่มีน้ำขัง และมีความกว้างไม่น้อยกว่า 1.5 เมตร	ตลอดเวลาดำเนินการ	ภาพที่ 4-9	
	ป้ายแสดงกฎข้อปฏิบัติสำหรับผู้ใช้สระว่ายน้ำ	สภาพดี ไม่ลบเลือน มองเห็นชัดเจน	สัปดาห์ละ 1 ครั้ง	ภาพที่ 4-10	
	อุปกรณ์ประจำสระว่ายน้ำ	สภาพดีพร้อมใช้งาน ไม่ชำรุดเสียหาย	สัปดาห์ละ 1 ครั้ง	ภาพที่ 4-35

ภาพที่ 4-9 ตรวจสอบโครงสร้างสระว่ายน้ำ วางระบบน้ำล้น ทางเดินรอบสระและไฟฟ้าส่องสว่างบริเวณสระว่ายน้ำ

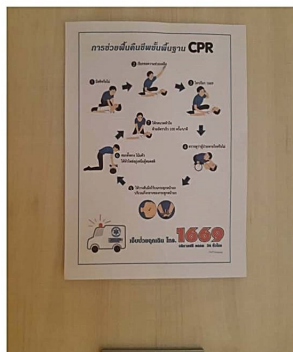
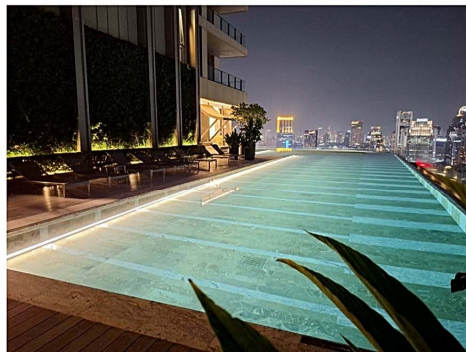
ภาพที่ 4-10 ติดป้ายวิธีปฐมพยาบาลคนจมน้ำ

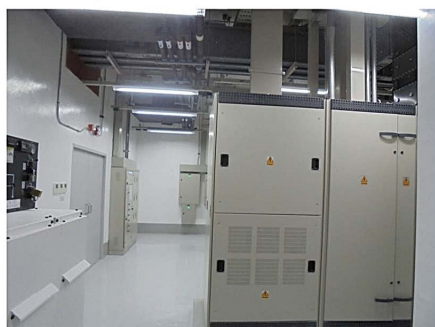
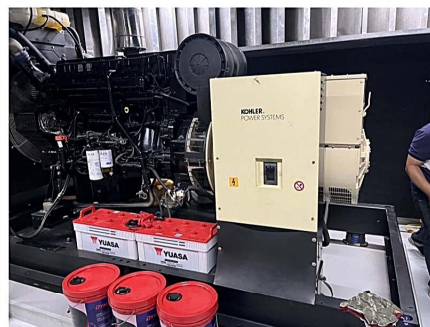
8.ระบบไฟฟ้า	หม้อแปลงไฟฟ้า -ป้ายเตือนระวังอันตราย	มีสภาพดี ไม่ลบเลือน	ทุกวัน	ภาพที่ 4-11	บริษัท สยามสินธร จำกัด
	บริเวณโดยรอบหม้อแปลงไฟฟ้า	สภาพโล่ง ไม่มีสิ่งกีดขวาง	ทุกวัน	ภาพที่ 4-11	
	อุปกรณ์ไฟฟ้า	สภาพพร้อมใช้งานคุณภาพดีและประหยัด พลังงาน	3 เดือน/ครั้ง	ภาพที่ 4-11

ภาพที่ 4-11 ห้องเครื่องไฟฟ้า MDB และห้องเครื่องไฟฟ้าสำรอง

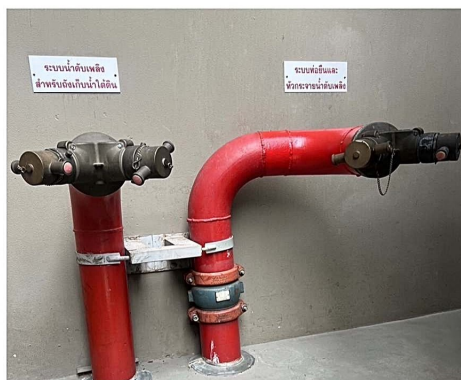
คุณภาพสิ่งแวดล้อม	สถานที่ตรวจสอบ	ผลการตรวจสอบ	ความถี่	เอกสารอ้างอิง	ผู้รับผิดชอบ
	-หัวรับน้ำดับเพลิง	อยู่ในสภาพพร้อมใช้งาน	3 เดือน/ครั้ง	ภาพที่ 4-16	บริษัท สยามสินธร จำกัด
	-สายฉีดน้ำดับเพลิงและตู้เก็บอุปกรณ์	อยู่ในสภาพพร้อมใช้งาน เข้าถึงได้สะดวก	3 เดือน/ครั้ง	ภาพที่ 4-17	
	-ถังเก็บน้ำใช้และน้ำดับเพลิง	สะอาด เพียงพอ	เดือนละ 1 ครั้ง	ภาพที่ 4-15	
	-ระบบดับเพลิงอัตโนมัติ	อยู่ในสภาพพร้อมใช้งาน	เดือนละ 1 ครั้ง	ภาพที่ 4-15	
	-เครื่องสูบน้ำดับเพลิง	อยู่ในสภาพพร้อมใช้งาน	เดือนละ 1 ครั้ง	ภาพที่ 4-15	
	บันไดหนีไฟ เส้นทางหนีไฟ การหนีไฟ และจุดรวมคนเบื้องต้น	อยู่ในสภาพดี พร้อมใช้งาน ไม่มีสิ่งกีดขวาง	เดือนละ 1 ครั้ง	ภาพที่ 4-21

ภาพที่ 4-16 หัวรับน้ำดับเพลิงจากภายนอก

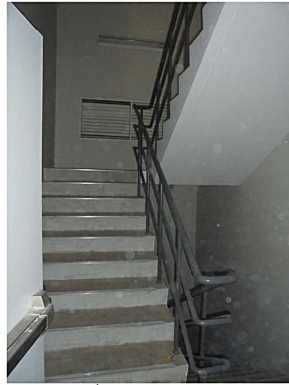
ภาพที่ 4-21 บันไดหนีไฟ

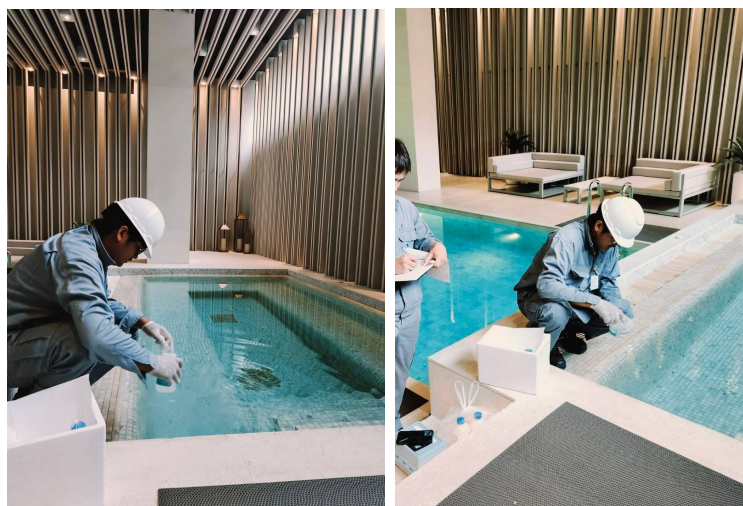
ภาพที่ 5 การเก็บตัวอย่างน้ำสระว่ายน้ำ

คุณภาพสิ่งแวดล้อม	สถานที่ตรวจสอบ	ผลการตรวจสอบ	ความถี่	เอกสารอ้างอิง	ผู้รับผิดชอบ
4.2 คุณภาพน้ำสระว่ายน้ำ	สระว่ายน้ำ บริเวณส่วนลึกส่วนต้น บริเวณละ 1 จุด	ตรวจสอบค่า pH , Residual Chlorine ส่วนใหญ่อยู่ในเกณฑ์มาตรฐานฯ	ทุกวัน	ภาพที่ 5	บริษัท สยามสินธร จำกัด
	สระว่ายน้ำ บริเวณส่วนลึกส่วนต้น บริเวณละ 1 จุด	ตรวจสอบค่า Total Coliform Bacteria , Escherichia Coli , Straphylococcus aureus , Pseudomonas aeruginosa ทั้งส่วนลึกส่วนต้นไม่พบเชื้อทั้งหมด	เดือนละ 1 ครั้ง	ภาพที่ 5	
	ระบบกรองน้ำสระว่ายน้ำ	สภาพดี ไม่ชำรุด	สัปดาห์ละ 1 ครั้ง	ภาพที่ 4-9	
	ความสะอาดของสระว่ายน้ำ	ไม่มีตะกอน ไม่มีตะไคร่น้ำ	สัปดาห์ละ 1 ครั้ง	ภาพที่ 4-9

เก็บตัวอย่างสระว่ายน้ำที่ส่วนลึก และส่วนตื้น

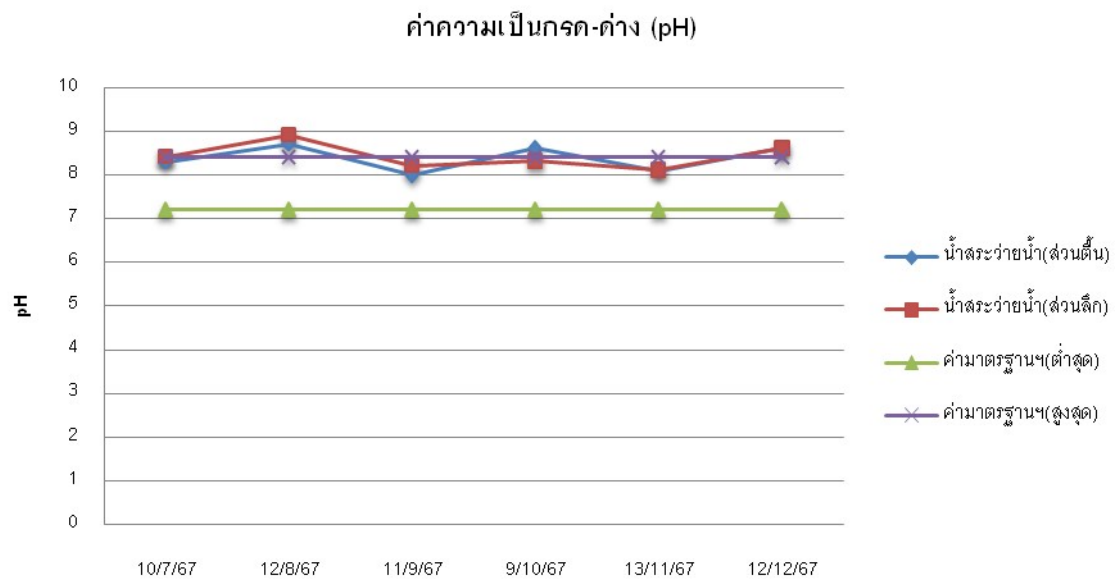
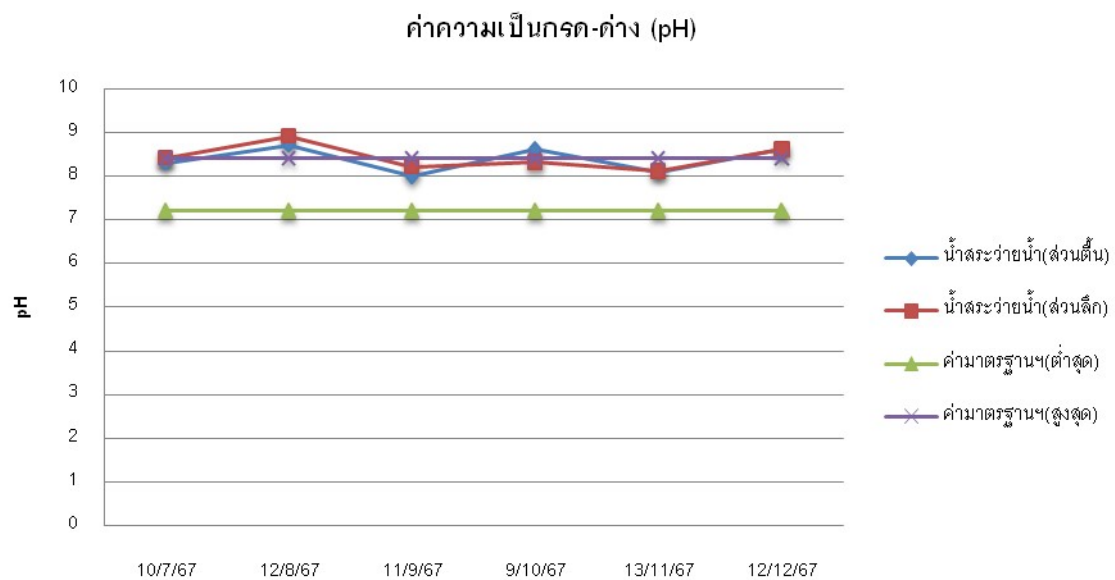
ภาพที่ 6 เปรียบเทียบผลตรวจวัดคุณภาพน้ำระวายน้ําสวนที่ Bann Sindhorn pool

ค่าความเป็นกรด-ด่าง พบว่า ส่วนลึก ในเดือน กรกฎาคม ถึง ธันวาคม 2567 มีค่าอยู่ในช่วง 8.1-8.4 อยู่ในเกณฑ์ เอกสารคำแนะนำของคณะกรรมการสาธารณสุข ฉบับที่ 1/2550 เรื่องการควบคุมการประกอบกิจการสระว่ายน้ำหรือกิจการอื่น ๆ ในทำนองเดียวกัน มีค่าสูงเกินเกณฑ์ในเดือนสิงหาคม , ตุลาคม และธันวาคม 2567 ที่ส่วนตื้น ในเดือน กรกฎาคม ถึง ธันวาคม 2567 อยู่ในช่วง 8.1-8.4 อยู่ในเกณฑ์ เอกสารคำแนะนำของคณะกรรมการสาธารณสุข ฉบับที่ 1/2550 เรื่องการควบคุมการประกอบกิจการสระว่ายน้ำหรือกิจการอื่น ๆ ในทำนองเดียวกัน มีค่าสูงเกินเกณฑ์ในเดือนสิงหาคม และธันวาคม 2567

ค่าคลอรีนตกค้างอิสระ ส่วนลึก ในเดือน กรกฎาคม ถึง ธันวาคม 2567 พบว่าไม่มีค่าอยู่ในเกณฑ์ ทุกเดือน และส่วนตื้นมีค่าอยู่ในเกณฑ์ในเดือน ธันวาคม 2567 มีค่า 0.64 มก./ลิตร เอกสารคำแนะนำของคณะกรรมการสาธารณสุข ฉบับที่ 1/2550 เรื่องการควบคุมการประกอบกิจการสระว่ายน้ำหรือกิจการอื่น ๆ ในทำนองเดียวกัน
