รายงานผลการปฏิบัติตามมาตรการป้องกันและแก้ไขผลกระทบสิ่งแวดล้อม
และมาตรการติดตามตรวจสอบคุณภาพสิ่งแวดล้อมระยะเปิดดำเนินการ
โครงการ สินธรวิลเลจ (ชื่อเดิม หลังสวนวิลเลจ)
อาคาร เวลา (VELAA)

รายงานผลการปฏิบัติตามมาตรการป้องกันแก้ไขผลกระทบสิ่งแวดล้อม และมาตรการติดตามตรวจสอบคุณภาพสิ่งแวดล้อม
โครงการ สินธรวิลเลจ ตั้งอยู่ที่ ถนนหลังสวน แขวงลุมพินี เขตปทุมวัน กรุงเทพมหานคร

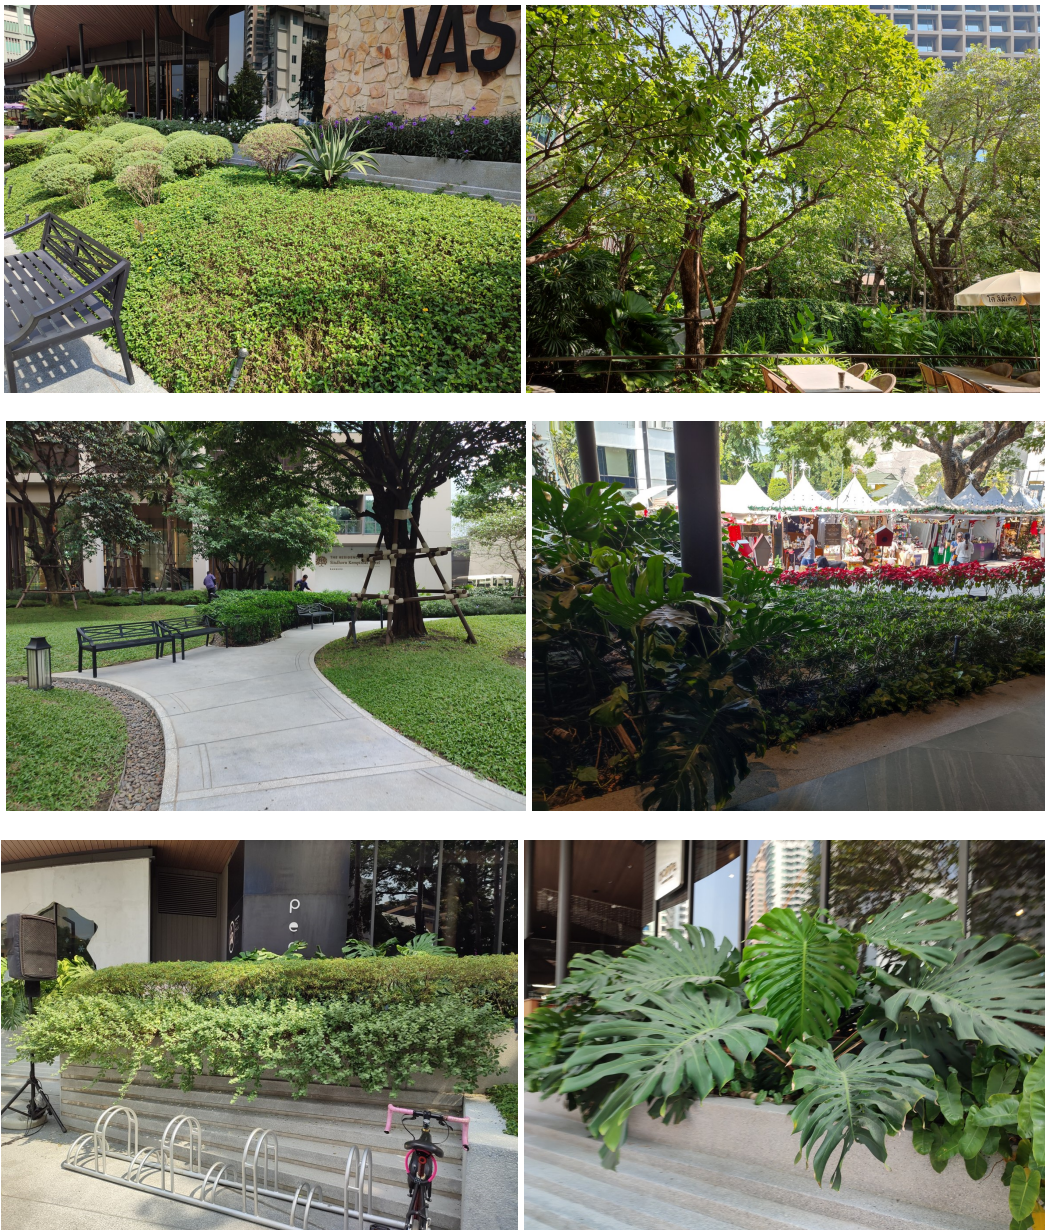
ภาพที่ 4-2 พื้นที่สีเขียว

| คุณภาพสิ่งแวดล้อม | สถานที่ตรวจสอบ | ผลการตรวจสอบ | ความถี่ | เอกสารอ้างอิง | ผู้รับผิดชอบ |
|---|---|---|---|---|---|
| | พื้นที่สีเขียว | เจริญเติบโตดีสมบูรณ์ | ทุกวัน | ภาพที่ 4-2 | |

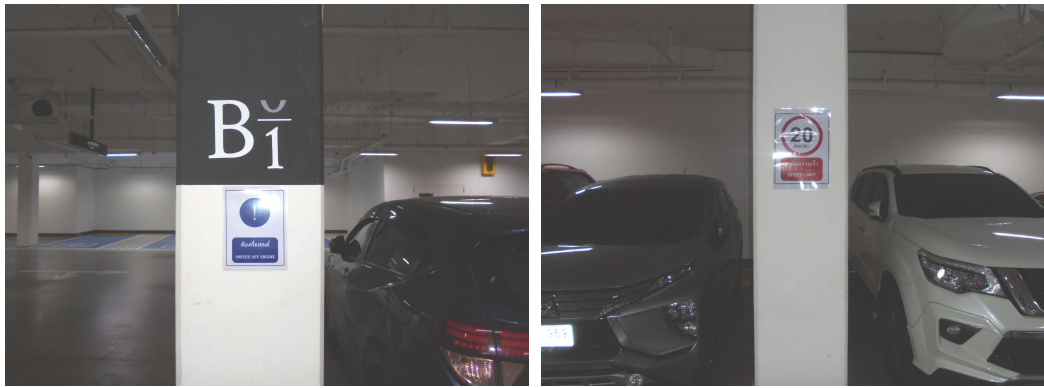
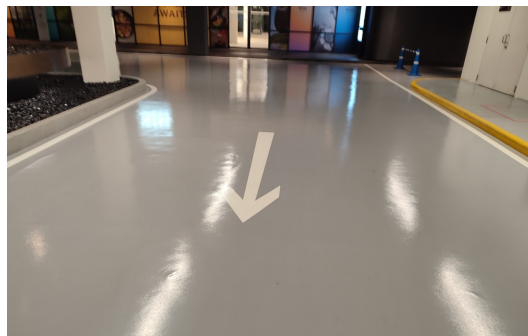
ภาพที่ 4-3 ป้ายจำกัดความเร็ว ป้ายดับเครื่องยนต์ ลูกศรแสดงทิศทางวิ่งรถ

| คุณภาพสิ่งแวดล้อม | สถานที่ตรวจสอบ | ผลการตรวจสอบ | ความถี่ | เอกสารอ้างอิง | ผู้รับผิดชอบ |
|---|---|---|---|---|---|
| | ป้ายสัญลักษณ์ เช่น ป้ายห้ามติดเครื่องยนต์, ป้ายจำกัดความเร็ว | ป้ายต่าง ๆ สภาพดี ไม่ลบเลือน | เดือนละ 1 ครั้ง | ภาพที่ 4-3 | |
| 2.เสียง | ภายในพื้นที่โครงการ | ป้ายต่าง ๆ สภาพดี ไม่ลบเลือน | เดือนละ 1 ครั้ง | ภาพที่ 4-3 | บริษัท สยามสินธร จำกัด |

| คุณภาพสิ่งแวดล้อม | สถานที่ตรวจสอบ | ผลการตรวจสอบ | ความถี่ | เอกสารอ้างอิง | ผู้รับผิดชอบ |
|---|---|---|---|---|---|
| 12.การจราจร | 1.พื้นที่โครงการ -ป้ายและเครื่องหมายการจราจรภายในโครงการและบริเวณทางเข้า-ออก | สภาพดี ไม่เปลี่ยนแปลง | 3 เดือน/ครั้ง | ภาพที่ 4-3 | บริษัท สยามสินธร จำกัด |

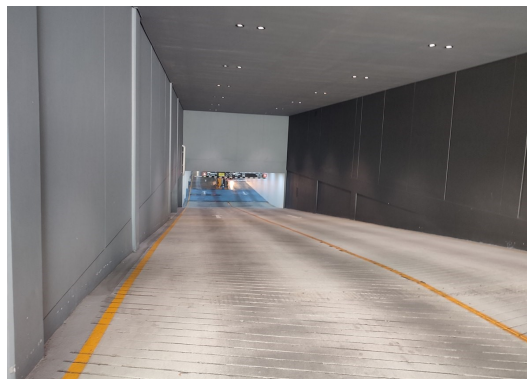
ภาพที่ 4-4 ทำความสะอาดถนน ไม่มีฝุ่นละอองฟุ้งกระจาย

| คุณภาพสิ่งแวดล้อม | สถานที่ตรวจสอบ | ผลการตรวจสอบ | ความถี่ | เอกสารอ้างอิง | ผู้รับผิดชอบ |
|---|---|---|---|---|---|
| 1.คุณภาพอากาศ | ถนนภายในพื้นที่โครงการ | มีความสะอาดอยู่เสมอ ไม่มีฝุ่นละออง | ทุกวัน | ภาพที่ 4-4 | บริษัท สยามสินธร จำกัด |
| 1.2 มลพิษทางอากาศ | ถนนภายในพื้นที่โครงการ | สะอาดไม่มีคราบเขม่าควันดำจากรถยนต์ | ทุกวัน | ภาพที่ 4-4 | |

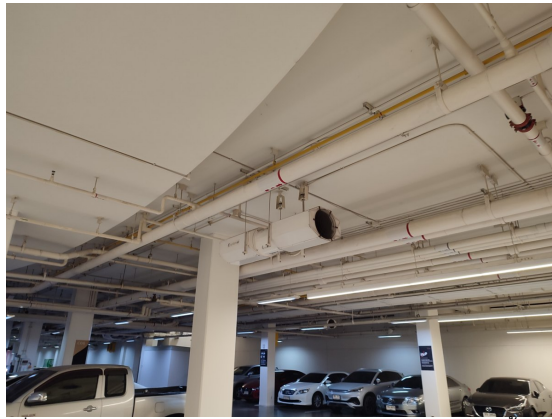
ภาพที่ 4-6 พัดลมระบายอากาศ และช่องระบายอากาศภายในชั้นจอดรถ

| คุณภาพสิ่งแวดล้อม | สถานที่ตรวจสอบ | ผลการตรวจสอบ | ความถี่ | เอกสารอ้างอิง | ผู้รับผิดชอบ |
|---|---|---|---|---|---|
| | พัดลมระบายอากาศ | อยู่ในสภาพพร้อมใช้งาน | เดือนละ 1 ครั้ง | ภาพที่ 4-6 | |

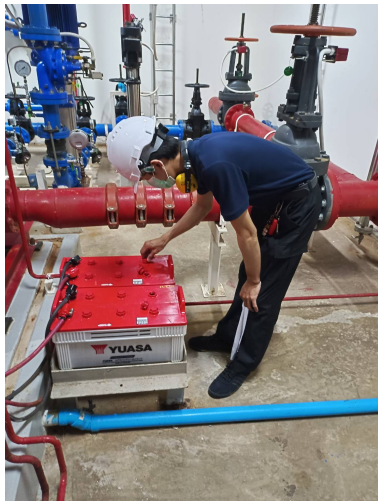
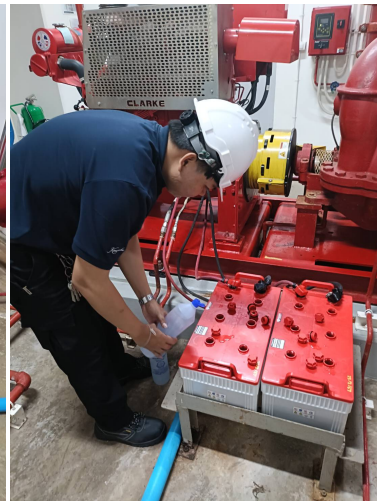
ภาพที่ 4-8 ห้องเครื่องประปา และเครื่องสูบน้ำอัตโนมัติ และตรวจสอบดูแลรักษาระบบ

| คุณภาพสิ่งแวดล้อม | สถานที่ตรวจสอบ | ผลการตรวจสอบ | ความถี่ | เอกสารอ้างอิง | ผู้รับผิดชอบ |
|---|---|---|---|---|---|
| 3.น้ำใช้ | เส้นท่อประปา | ไม่มีรอยแตกหรือรั่วซึม จ่ายน้ำได้เป็นปกติ | เดือนละ 1 ครั้ง | ภาพที่ 4-8 | บริษัท สยามสินธร จำกัด |

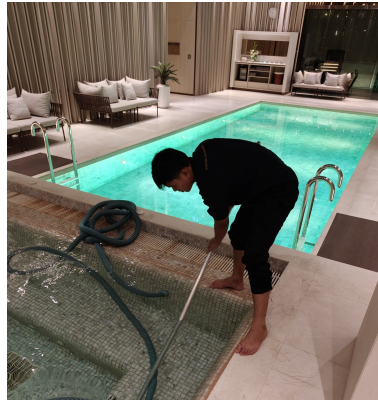
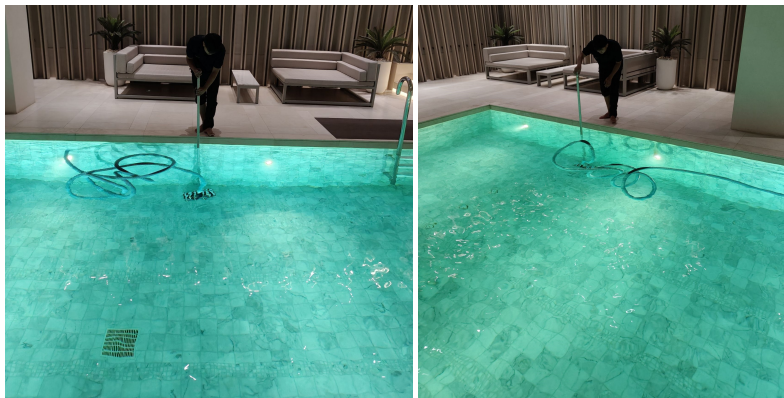
ภาพที่ 4-9 ดูแลตรวจสอบโครงสร้างสระว่ายน้ำ วางระบายนํ้า้น ทางเดินรอบสระและไฟฟ้าส่องสว่างบริเวณสระว่ายน้ำ

| คุณภาพสิ่งแวดล้อม | สถานที่ตรวจสอบ | ผลการตรวจสอบ | ความถี่ | เอกสารอ้างอิง | ผู้รับผิดชอบ |
|---|---|---|---|---|---|
| 4.สระว่ายน้ำ | พื้นสระว่ายน้ำ | มีสภาพดีไม่แตกร้าว | สัปดาห์ละ 1 ครั้ง | ภาพที่ 4-9 | บริษัท สยามสินธร จำกัด |
| 4.1โครงสร้างสระว่ายน้ำ | อุปกรณ์ไฟฟ้าและระบบไฟฟ้าส่องสว่างบริเวณสระว่ายน้ำ | พร้อมใช้งาน มีความสว่างในเวลากลางคืน | สัปดาห์ละ 1 ครั้ง | ภาพที่ 4-9 | |
| | ขอบสระและทางเดินรอบสระว่ายน้ำ | ไม่มีน้ำขัง และมีความกว้างไม่น้อยกว่า 1.5 เมตร | ตลอดเวลาดำเนินการ | ภาพที่ 4-9 | |

| คุณภาพสิ่งแวดล้อม | สถานที่ตรวจสอบ | ผลการตรวจสอบ | ความถี่ | เอกสารอ้างอิง | ผู้รับผิดชอบ |
|---|--|--|---|---|---|
| | ระบบกรองน้ำสระว่ายน้ำ | สภาพดี ไม่ชำรุด | สัปดาห์ละ 1 ครั้ง | ภาพที่ 4-9 | |
| | ความสะอาดของสระว่ายน้ำ | ไม่มีตะกอน ไม่มีตะไคร่น้ำ | สัปดาห์ละ 1 ครั้ง | ภาพที่ 4-9 | |

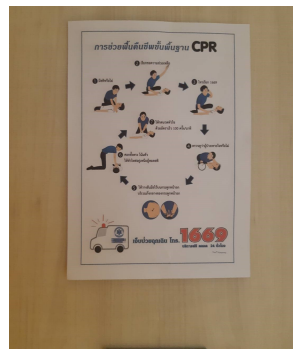
ภาพที่ 4-10 ติดป้ายวิธีปฐมพยาบาลคนจมนํ้า

| คุณภาพสิ่งแวดล้อม | สถานที่ตรวจสอบ | ผลการตรวจสอบ | ความถี่ | เอกสารอ้างอิง | ผู้รับผิดชอบ |
|---|---|---|---|---|---|
| | ป้ายแสดงกฎข้อปฏิบัติสำหรับผู้ใช้สระว่ายน้ำ | สภาพดี ไม่ลบเลือน มองเห็นชัดเจน | สัปดาห์ละ 1 ครั้ง | ภาพที่ 4-10 | |

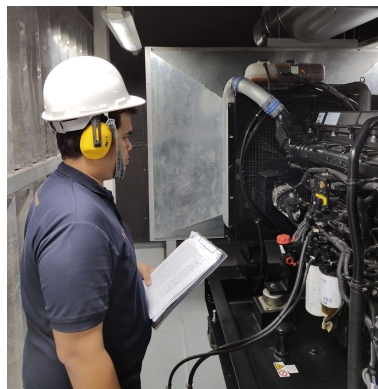
ภาพที่ 4-11 ห้องเครื่องไฟฟ้า MDB และห้องเครื่องไฟฟ้าสำรอง

| คุณภาพสิ่งแวดล้อม | สถานที่ตรวจสอบ | ผลการตรวจสอบ | ความถี่ | เอกสารอ้างอิง | ผู้รับผิดชอบ |
|---|--|--|---|---|---|
| 8.ระบบไฟฟ้า | หม้อแปลงไฟฟ้า -ป้ายเตือนระวังอันตราย | มีสภาพดี ไม่ลบเลือน | ทุกวัน | ภาพที่ 4-11 | บริษัท สยามสินธร จำกัด |
| | บริเวณโดยรอบหม้อแปลงไฟฟ้า | สภาพโล่ง ไม่มีสิ่งกีดขวาง | ทุกวัน | ภาพที่ 4-11 | |
| | อุปกรณ์ไฟฟ้า | สภาพพร้อมใช้งานคุณภาพดีและประหยัด พลังงาน | 3 เดือน/ครั้ง | ภาพที่ 4-11 | |
| | ระบบจ่ายไฟฟ้าสำรอง | มีแบตเตอรี่สำรองในห้องเครื่องไฟฟ้าสำรอง | 3 เดือน/ครั้ง | ภาพที่ 4-11 | |

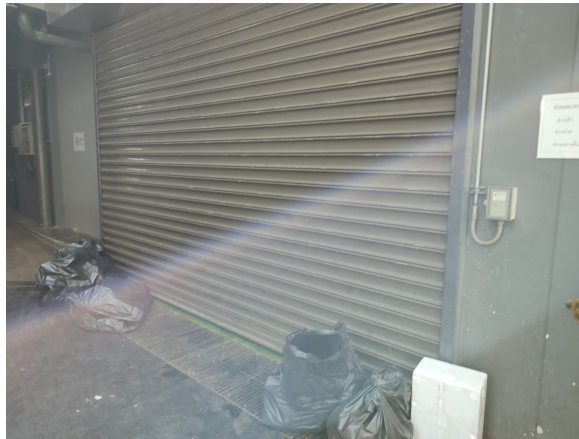
ภาพที่ 4-12 ห้องพักมูลฝอยและการจัดเก็บคัดแยกมูลฝอย

| คุณภาพสิ่งแวดล้อม | สถานที่ตรวจสอบ | ผลการตรวจสอบ | ความถี่ | เอกสารอ้างอิง | ผู้รับผิดชอบ |
|---|--|--|---|---|---|
| 7.มูลฝอย | พื้นที่โครงการ -บริเวณที่ตั้งถังมูลฝอยและห้องพักมูล ฝอยรวม -ความสะอาด | ไม่มีมูลฝอยตกค้าง ห้องพักมูลฝอยรวมถึงขยะ มีความสะอาด | ทุกวัน | ภาพที่ 4-12 | บริษัท สยามสินธร จำกัด |

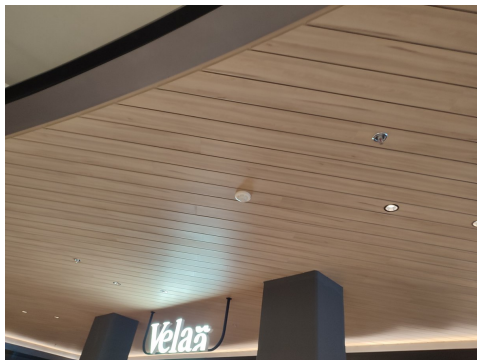
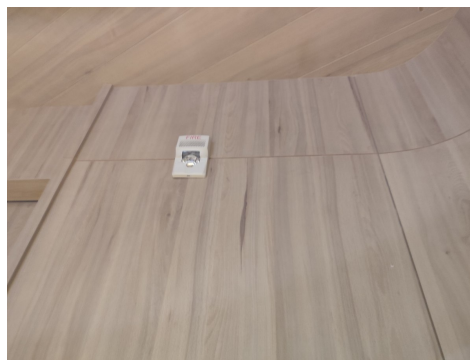
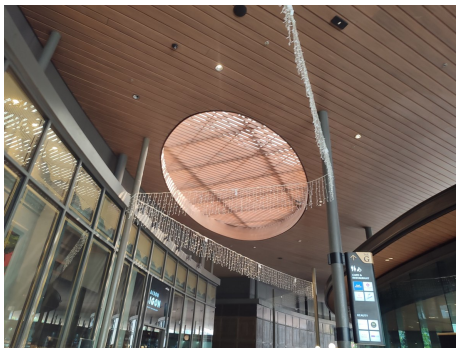
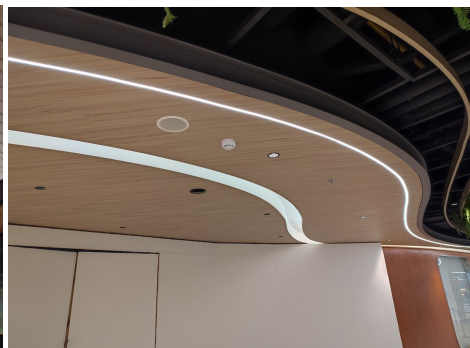
ภาพที่ 4-15 ระบบหัวกระจายน้ำดับเพลิง เครื่องตรวจจับควัน กรังสัญญาณเตือนภัย

| คุณภาพสิ่งแวดล้อม | สถานที่ตรวจสอบ | ผลการตรวจสอบ | ความถี่ | เอกสารอ้างอิง | ผู้รับผิดชอบ |
|---|--|--|---|---|---|
| 10.ระบบป้องกันอัคคีภัย | อุปกรณ์ในระบบป้องกันและสัญญาณ เตือนอัคคีภัย | Smoke Detector , Heat Detector , Manual Station , Telephone อยู่ในสภาพพร้อมใช้งาน | 3 เดือน/ครั้ง | ภาพที่ 4-15 | บริษัท สยามสินธร จำกัด |

| คุณภาพสิ่งแวดล้อม | สถานที่ตรวจสอบ | ผลการตรวจสอบ | ความถี่ | เอกสารอ้างอิง | ผู้รับผิดชอบ |
|---|---|---|---|---|---|
| | -ถังเก็บน้ำใช้และน้ำดับเพลิง | สะอาด เพียงพอ | เดือนละ 1 ครั้ง | ภาพที่ 4-15 | |
| | -ระบบดับเพลิงอัตโนมัติ | อยู่ในสภาพพร้อมใช้งาน | เดือนละ 1 ครั้ง | ภาพที่ 4-15 | |
| | -เครื่องสูบน้ำดับเพลิง | อยู่ในสภาพพร้อมใช้งาน | เดือนละ 1 ครั้ง | ภาพที่ 4-15 | |

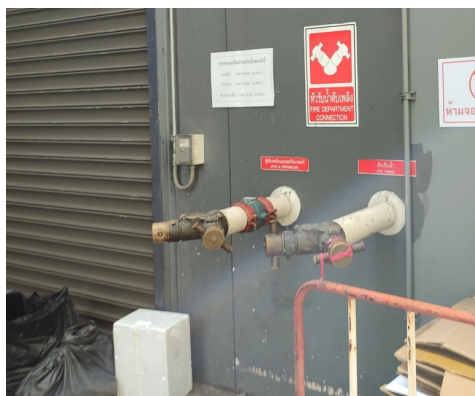
ภาพที่ 4-16 หัวรับน้ำดับเพลิงจากภายนอก

| คุณภาพสิ่งแวดล้อม | สถานที่ตรวจสอบ | ผลการตรวจสอบ | ความถี่ | เอกสารอ้างอิง | ผู้รับผิดชอบ |
|---|---|---|---|---|---|
| | -หัวรับน้ำดับเพลิง | อยู่ในสภาพพร้อมใช้งาน | 3 เดือน/ครั้ง | ภาพที่ 4-16 | บริษัท สยามสินธร จำกัด |

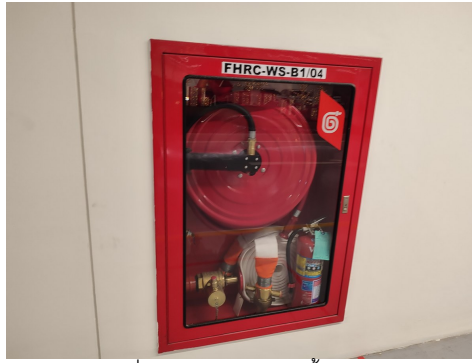
ภาพที่ 4-17 ตู้เก็บสายฉีดน้ำดับเพลิง

| คุณภาพสิ่งแวดล้อม | สถานที่ตรวจสอบ | ผลการตรวจสอบ | ความถี่ | เอกสารอ้างอิง | ผู้รับผิดชอบ |
|---|--|--|---|---|---|
| | อุปกรณ์ดับเพลิง -เครื่องดับเพลิงแบบหิ้วได้ | อยู่ในสภาพพร้อมใช้งาน | 3 เดือน/ครั้ง | ภาพที่ 4-17 | |

| คุณภาพสิ่งแวดล้อม | สถานที่ตรวจสอบ | ผลการตรวจสอบ | ความถี่ | เอกสารอ้างอิง | ผู้รับผิดชอบ |
|---|---|---|---|---|---|
| | -สายฉีดน้ำดับเพลิงและตู้เก็บอุปกรณ์ | อยู่ในสภาพพร้อมใช้งาน เข้าถึงได้สะดวก | 3 เดือน/ครั้ง | ภาพที่ 4-17 | |

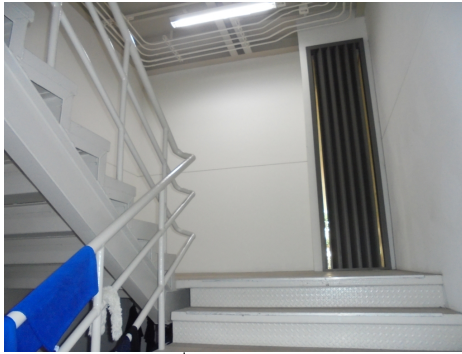
ภาพที่ 4-21 บันไดหนีไฟ

| คุณภาพสิ่งแวดล้อม | สถานที่ตรวจสอบ | ผลการตรวจสอบ | ความถี่ | เอกสารอ้างอิง | ผู้รับผิดชอบ |
|---|---|---|---|---|---|
| | บันไดหนีไฟ เส้นทางหนีไฟ การหนีไฟ และจุดรวมคนเบื้องต้น | อยู่ในสภาพดี พร้อมใช้งาน ไม่มีสิ่งกีดขวาง | เดือนละ 1 ครั้ง | ภาพที่ 4-21 | |

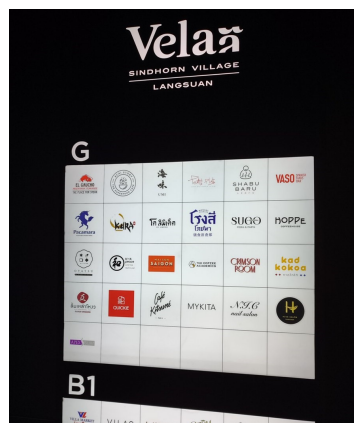
ภาพที่ 4-23 ป้ายบอกชั้น

| คุณภาพสิ่งแวดล้อม | สถานที่ตรวจสอบ | ผลการตรวจสอบ | ความถี่ | เอกสารอ้างอิง | ผู้รับผิดชอบ |
|---|--|--|---|---|---|
| | ป้ายเครื่องหมายแสดงการหนีไฟ และ แผนผังเส้นทางหนีไฟ | อยู่ในสภาพดี ไม่ลบเลือน | 3 เดือน/ครั้ง | ภาพที่ 4-23 | |

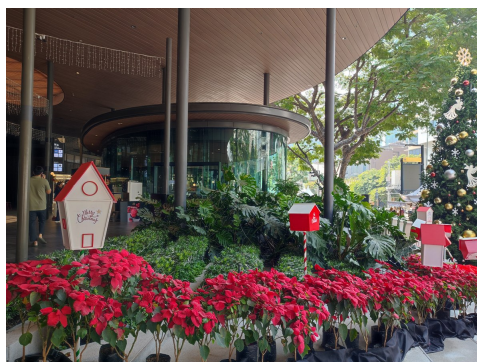
ภาพที่ 4-24 ช่องเปิด ระบายอากาศ

| คุณภาพสิ่งแวดล้อม | สถานที่ตรวจสอบ | ผลการตรวจสอบ | ความถี่ | เอกสารอ้างอิง | ผู้รับผิดชอบ |
|---|---|---|---|---|---|
| 11.ระบบระบายอากาศปรับอากาศ | ช่องระบายอากาศ เช่น หน้าต่างประตู | ไม่มีสิ่งกีดขวาง | เดือนละ 1 ครั้ง | ภาพที่ 4-24 | บริษัท สยามสินธร จำกัด |

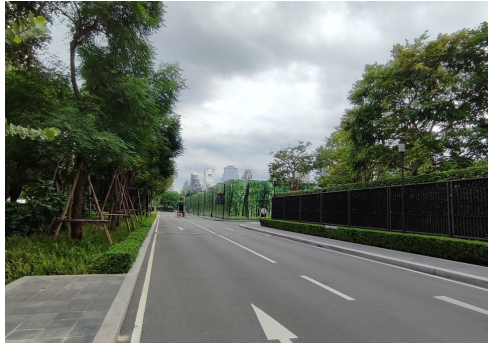
ภาพที่ 4-25 ทางเข้า-ออกด้านถนนหลังสวน และทางเข้า-ออกด้านถนนสารสิน

| คุณภาพสิ่งแวดล้อม | สถานที่ตรวจสอบ | ผลการตรวจสอบ | ความถี่ | เอกสารอ้างอิง | ผู้รับผิดชอบ |
|---|---|---|---|---|---|
| | -ถนนภายในโครงการและบริเวณทางเข้า-ออกโครงการ | สภาพดีมีความคล่องตัว | ทุกวัน | ภาพที่ 4-25 | |

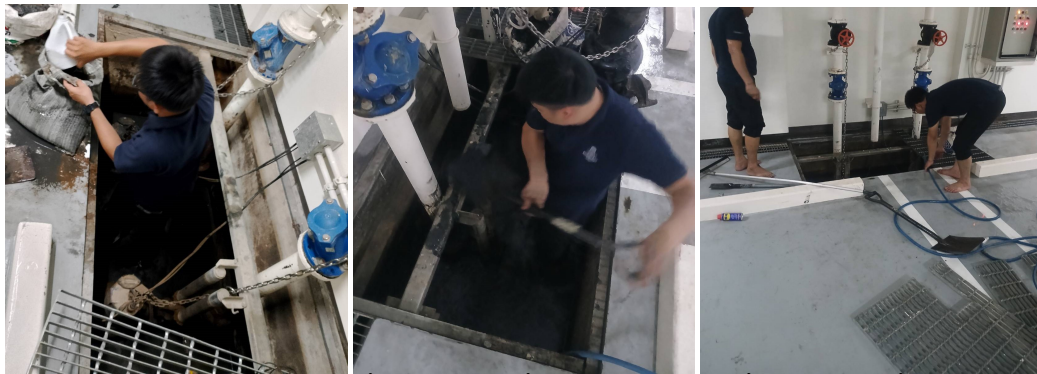
ภาพที่ 4-26 แนวท่อระบายน้ำ และรางระบายน้ำ ทำความสะอาดบ่อบักน้ำและรางระบายน้ำ

| คุณภาพสิ่งแวดล้อม | สถานที่ตรวจสอบ | ผลการตรวจสอบ | ความถี่ | เอกสารอ้างอิง | ผู้รับผิดชอบ |
|---|--|--|---|---|---|
| 6.การระบายน้ำ | วางระบายน้ำภายในพื้นที่โครงการ | ไม่มีการสะสมของตะกอนดินในวางระบายน้ำ | เดือนละ 1 ครั้ง | ภาพที่ 4-26 | บริษัท สยามสินธร จำกัด |
| | บ่อพักน้ำ | ไม่มีการสะสมของตะกอนดินในบ่อพักน้ำ | เดือนละ 1 ครั้ง | ภาพที่ 4-26 | |

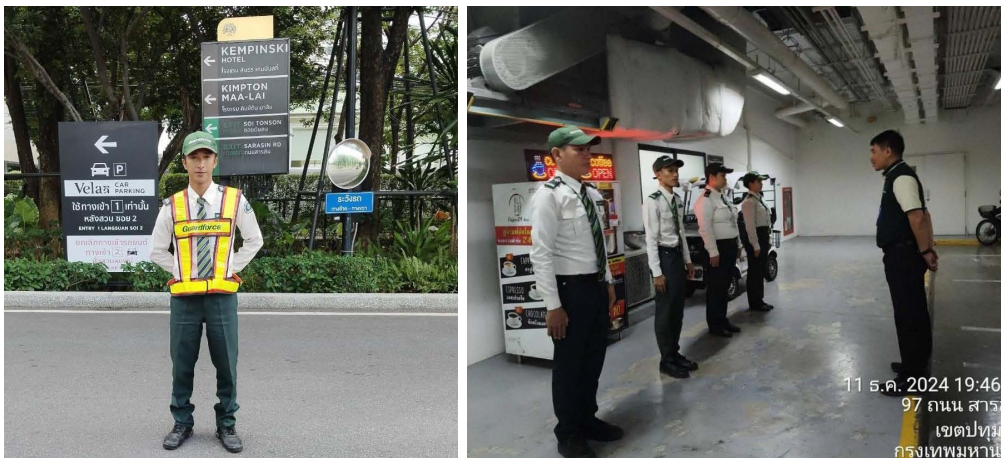
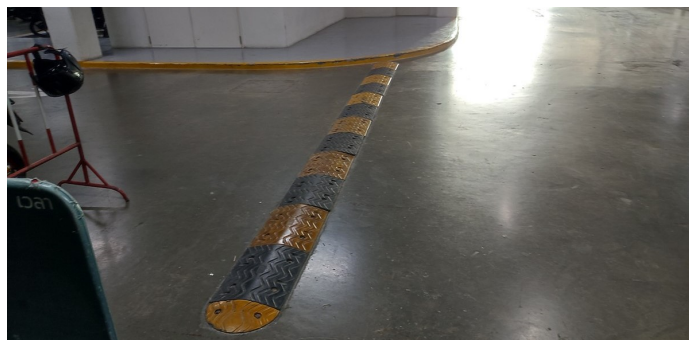
ภาพที่ 4-27 เจ้าหน้าที่รักษาความปลอดภัย ควบคุมดูแลความสะดวกในการเข้า-ออกโครงการ และสนับสนุนชะลอความเร็ว

| คุณภาพสิ่งแวดล้อม | สถานที่ตรวจสอบ | ผลการตรวจสอบ | ความถี่ | เอกสารอ้างอิง | ผู้รับผิดชอบ |
|---|---|---|---|---|---|
| | สันชะลอความเร็ว | สันชะลอความเร็ว | ทุกวัน | ภาพที่ 4-27 | |

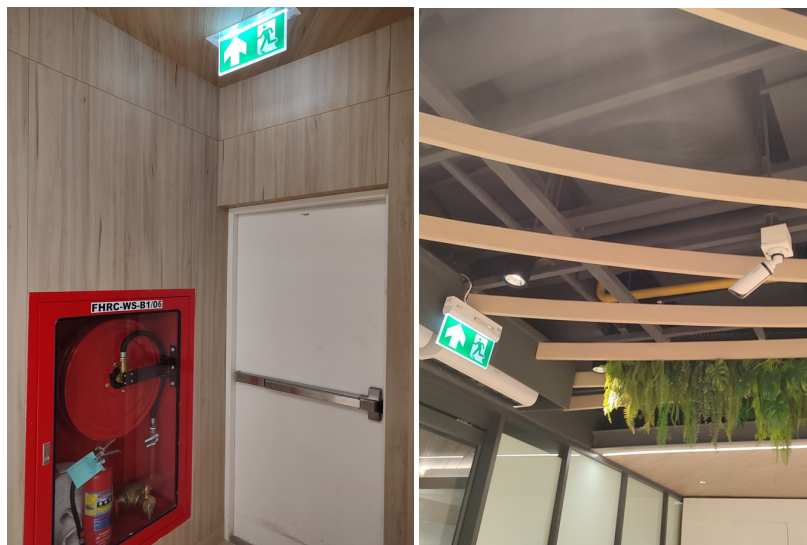
ภาพที่ 4-33 ไฟฟ้าส่องสว่างและป้ายบอกทางหนีไฟ และ เครื่องปรับอากาศ ทำความเย็นส่วนกลาง

| คุณภาพสิ่งแวดล้อม | สถานที่ตรวจสอบ | ผลการตรวจสอบ | ความถี่ | เอกสารอ้างอิง | ผู้รับผิดชอบ |
|---|--|--|---|---|---|
| 9.การอนุรักษ์พลังงาน | ระบบไฟฟ้าส่องสว่าง | หลอดไฟประหยัดพลังงาน | เดือนละ 1 ครั้ง | ภาพที่ 4-33 | บริษัท สยามสินธร จำกัด |

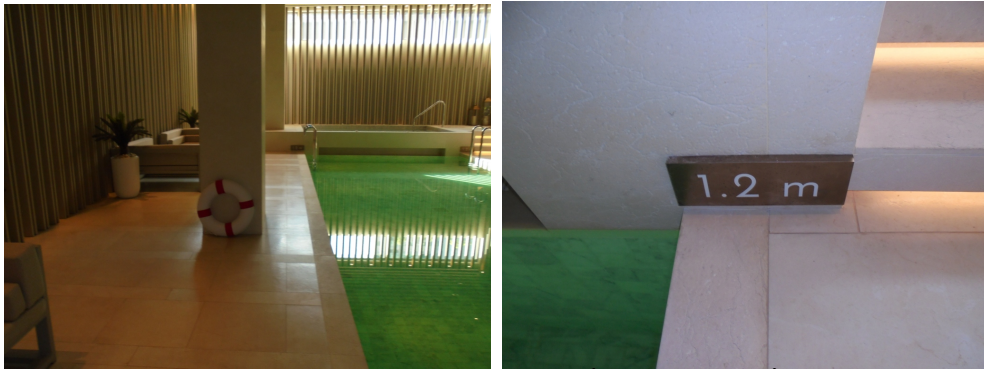
ภาพที่ 4-35 อุปกรณ์ช่วยชีวิตบริเวณสระว่ายน้ำ และป้ายความลึกน้ำ

| คุณภาพสิ่งแวดล้อม | สถานที่ตรวจสอบ | ผลการตรวจสอบ | ความถี่ | เอกสารอ้างอิง | ผู้รับผิดชอบ |
|---|---|---|---|---|---|
| | อุปกรณ์ประจำสระว่ายน้ำ | สภาพดีพร้อมใช้งาน ไม่ชำรุดเสียหาย | สัปดาห์ละ 1 ครั้ง | ภาพที่ 4-35 | |

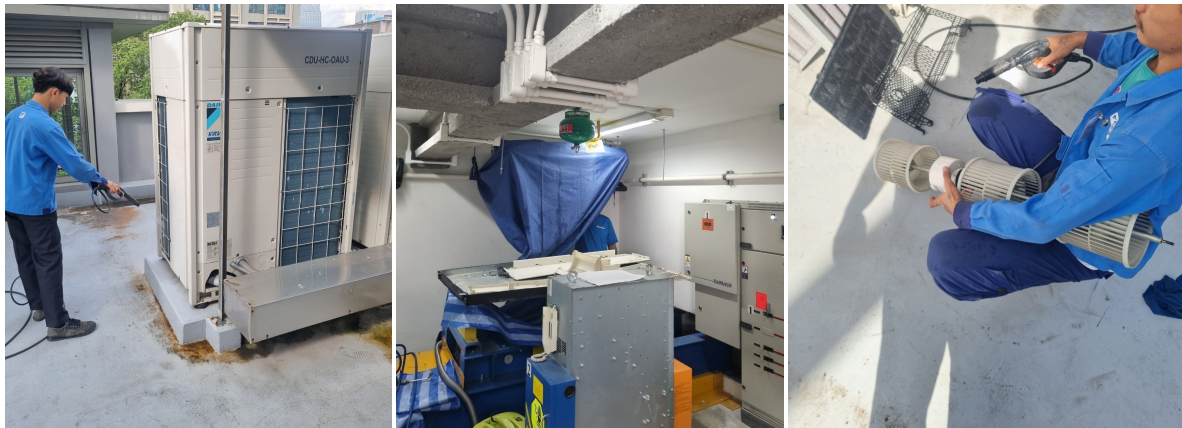
ภาพที่ 4-38 ทำความสะอาดระบบปรับอากาศภายในอาคาร

| คุณภาพสิ่งแวดล้อม | สถานที่ตรวจสอบ | ผลการตรวจสอบ | ความถี่ | เอกสารอ้างอิง | ผู้รับผิดชอบ |
|---|--|--|---|---|---|
| | ระบบปรับอากาศ | มีประสิทธิภาพดี ประหยัดพลังงานล้างทำความ สะอาดอยู่เสมอ | เดือนละ 1 ครั้ง | ภาพที่ 4-38 | |

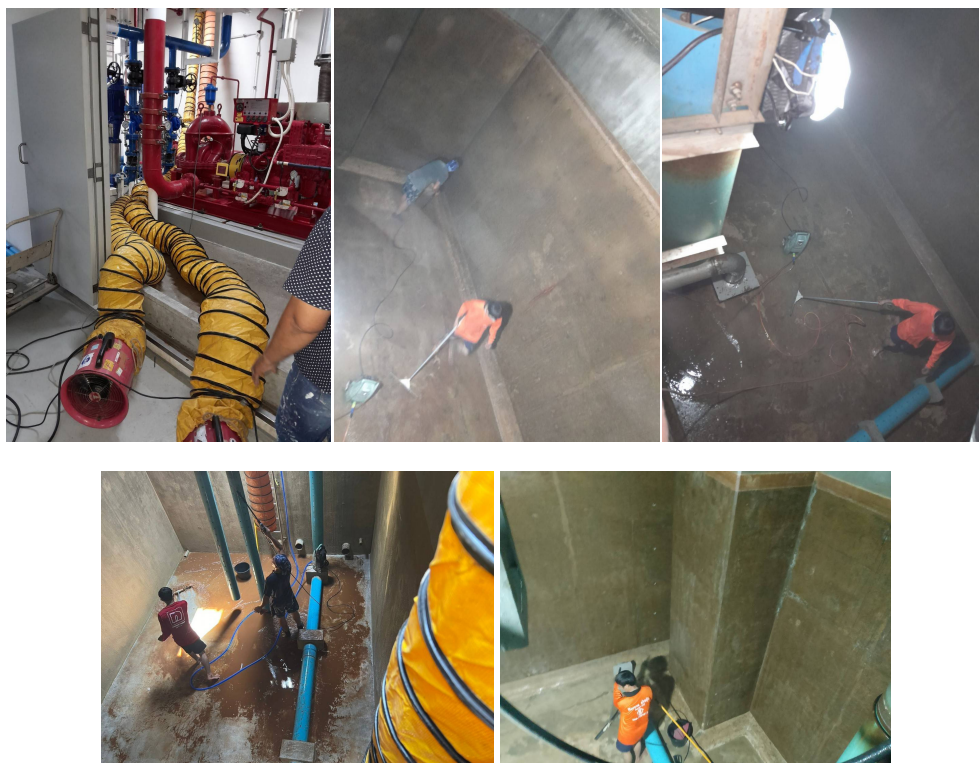
ภาพที่ 4-40 ล้างทำความสะอาดถึงสำรองน้ำใช้

| คุณภาพสิ่งแวดล้อม | สถานที่ตรวจสอบ | ผลการตรวจสอบ | ความถี่ | เอกสารอ้างอิง | ผู้รับผิดชอบ |
|---|---|---|---|---|---|
| | ถังเก็บน้ำใช้ | ไม่มีรอยแตกรั่ว น้ำใช้สะอาดใสไม่มีสีไม่มีกลิ่น | ปีละ 2 ครั้ง | ภาพที่ 4-40 | |
