รายงานผลการปฏิบัติตามมาตรการป้องกันและแก้ไขผลกระทบสิ่งแวดล้อม
และมาตรการติดตามตรวจสอบคุณภาพสิ่งแวดล้อมระยะเปิดดำเนินการ
โครงการ สินธรวิลเลจ (ชื่อเดิม หลังสวนวิลเลจ)
อาคาร โรงแรม คิมป์ตัน มาลัย (Kimpton Malai Hotel)

รายงานผลการปฏิบัติตามมาตรการป้องกันแก้ไขผลกระทบสิ่งแวดล้อม และมาตรการติดตามตรวจสอบคุณภาพสิ่งแวดล้อม
โครงการ สินธรวิลเลจ ตั้งอยู่ที่ ถนนหลังสวน แขวงลุมพินี เขตปทุมวัน กรุงเทพมหานคร

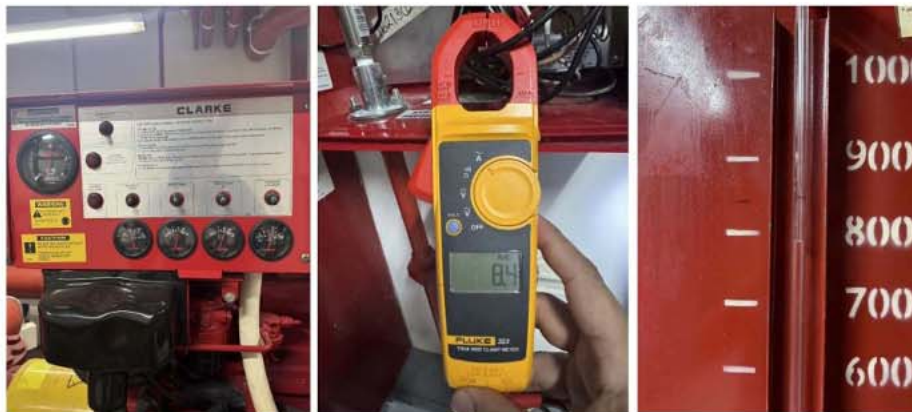
ภาพที่ 4-8 ห้องเครื่องประปา และเครื่องสูบน้ำอัตโนมัติ และตรวจสอบดูแลรักษาระบบ

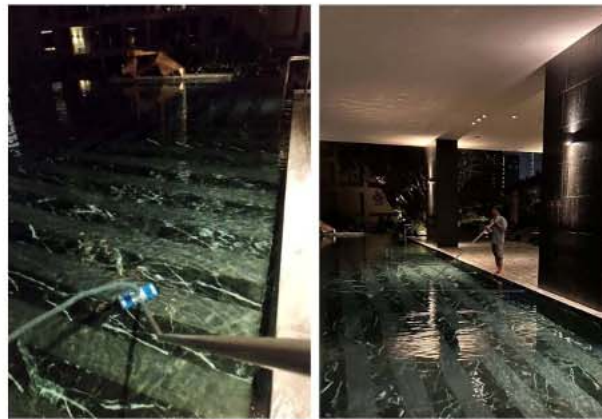
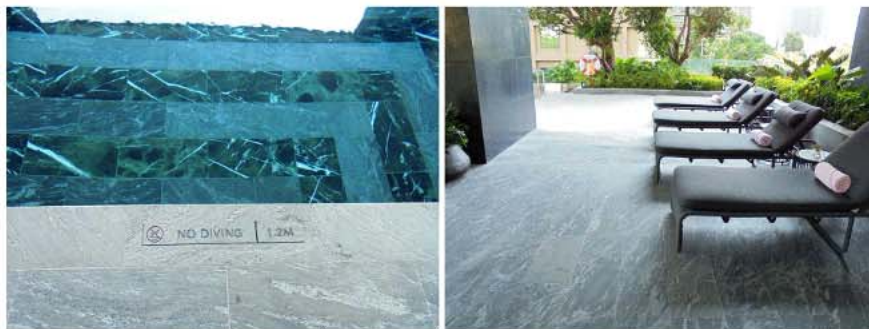
ภาพที่ 4-9 คูแลตรวจสอบโครงสร้างสระว่ายน้ำ รางระบายน้ำล้น ทางเดินรอบสระและไฟฟ้าส่องสว่างบริเวณสระว่ายน้ำ

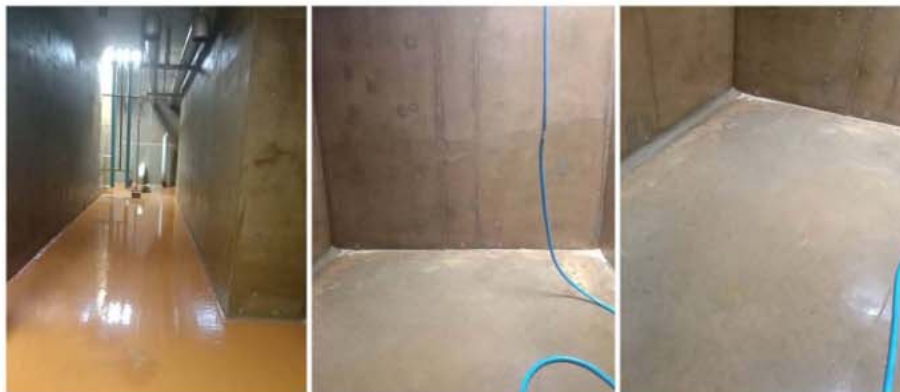
ภาพที่ 4-40 ล้างทำความสะอาดถังสำรองน้ำใช้

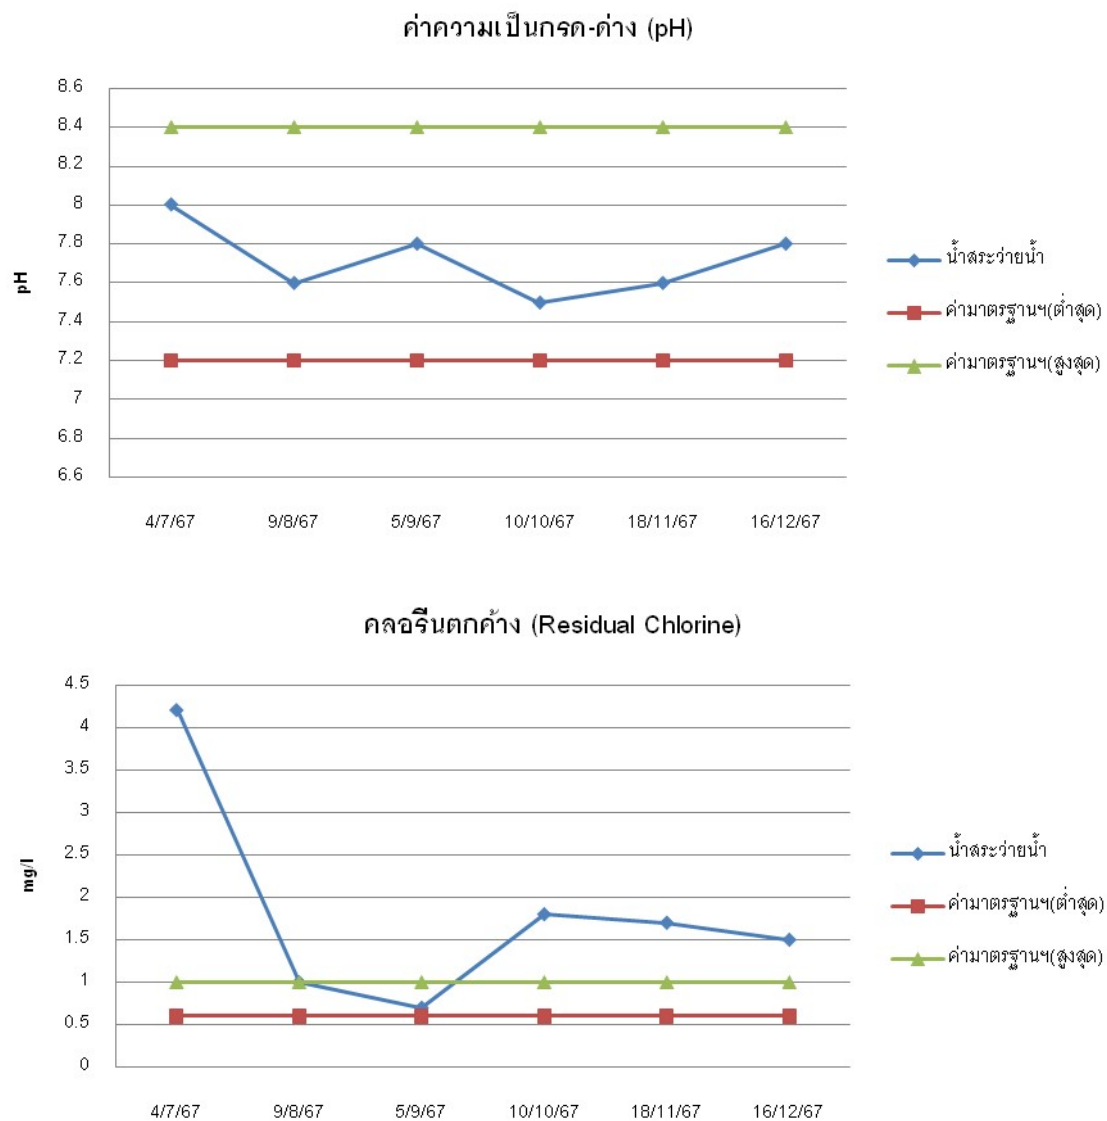
ดัชนีวิเคราะห์คุณภาพน้ำ	ผลการวิเคราะห์คุณภาพน้ำ						ค่าจาก คำแนะนำ*
	4 ก.ค.67	9 ส.ค.67	5 ก.ย.67	10 ต.ค.67	18 พ.ย.67	16 ธ.ค.67	
Total Coliform Bacteria (MPN/100 ml.)	<1.1	<1.1	<1.1	<1.1	<1.1	<1.1	<10
Escherichia.coli(CFU/100ml.)	ไม่พบ	ไม่พบ	ไม่พบ	ไม่พบ	ไม่พบ	ไม่พบ	ไม่พบ
pH	8.0	7.6	7.8	7.5	7.6	7.8	7.2-8.4
Residual Chlorine (mg/l.)	4.2	1.0	0.7	1.8	1.7	1.5	0.6-1.0

ภาพที่ 5 เปรียบเทียบผลตรวจวัดคุณภาพน้ำระเหยน้ำที่ Kimpton Malai pool

ค่าคลอรีนตกค้างอิสระ ส่วนลึก ในเดือน กรกฎาคม ถึง ธันวาคม 2567 พบว่ามีค่าอยู่ในเกณฑ์ ได้แก่ เดือนสิงหาคม , กันยายน 2567 1.0 และ 0.7 มก./ลิตร เอกสารคำแนะนำของคณะกรรมการสาธารณสุข ฉบับที่ 1/2550 เรื่องการควบคุมการประกอบกิจการสระว่ายน้ำหรือกิจการอื่น ๆ ในทำนองเดียวกัน
