รายงานผลการปฏิบัติตามมาตรการป้องกันและแก้ไขผลกระทบสิ่งแวดล้อม  
และมาตรการติดตามตรวจสอบคุณภาพสิ่งแวดล้อมระยะเปิดดำเนินการ  
โครงการ สินธรวิลเลจ (ชื่อเดิม หลังสวนวิลเลจ)  
อาคาร เรสซิเดนซ์แอทสินธรเคมปินสกี (Residence@Sinhorn Kempinski)

รายงานผลการปฏิบัติตามมาตรการป้องกันแก้ไขผลกระทบสิ่งแวดล้อม และมาตรการติดตามตรวจสอบคุณภาพสิ่งแวดล้อม  
โครงการ สินธรวิลเลจ ตั้งอยู่ที่ ถนนหลังสวน แขวงลุมพินี เขตปทุมวัน กรุงเทพมหานคร

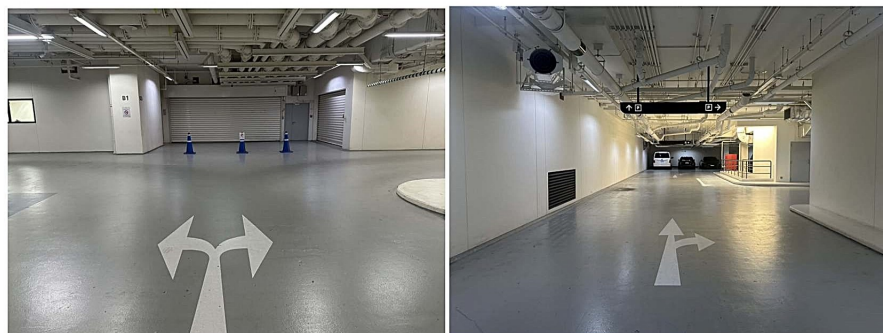
| คุณภาพสิ่งแวดล้อม | สถานที่ตรวจสอบ | ผลการตรวจสอบ | ความถี่ | เอกสารอ้างอิง | ผู้รับผิดชอบ |
|---|---|---|---|---|---|
| | ป้ายสัญลักษณ์ เช่น ป้ายห้ามติดเครื่องยนต์, ป้ายจำกัดความเร็ว | ป้ายต่าง ๆ สภาพดี ไม่ลบเลือน | เดือนละ 1 ครั้ง | ภาพที่ 4-3 | |

| คุณภาพสิ่งแวดล้อม | สถานที่ตรวจสอบ | ผลการตรวจสอบ | ความถี่ | เอกสารอ้างอิง | ผู้รับผิดชอบ |
|---|---|---|---|---|---|
| 12.การจราจร | 1.พื้นที่โครงการ<br>-ป้ายและเครื่องหมายการจราจรภายในโครงการและบริเวณทางเข้า-ออก | สภาพดี ไม่เปลี่ยนแปลง | 3 เดือน/ครั้ง | ภาพที่ 4-3 | บริษัท สยามสินธร จำกัด |

ภาพที่ 4-3 ป้ายจำกัดความเร็ว ป้ายดับเครื่องยนต์ ลูกศรแสดงทิศทางวิ่งรถ

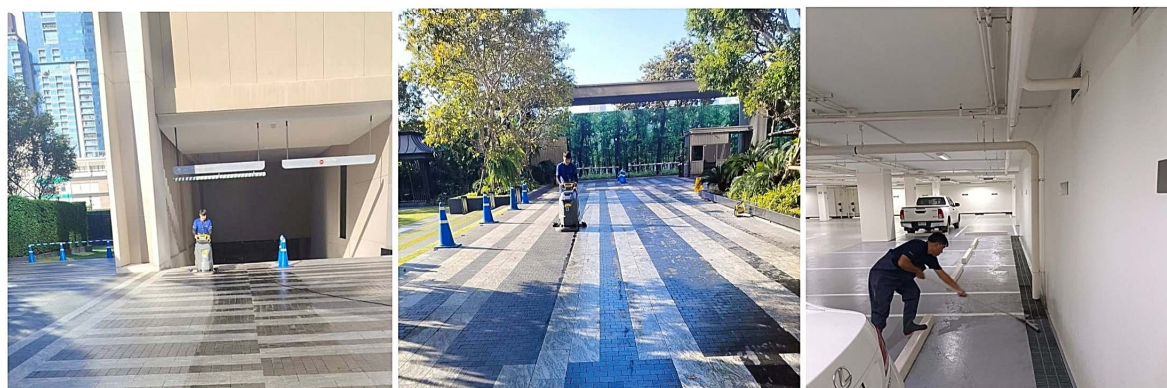
| คุณภาพสิ่งแวดล้อม | สถานที่ตรวจสอบ | ผลการตรวจสอบ | ความถี่ | เอกสารอ้างอิง | ผู้รับผิดชอบ |
|---|---|---|---|---|---|
| 1.คุณภาพอากาศ | ถนนภายในพื้นที่โครงการ | มีความสะอาดอยู่เสมอ ไม่มีฝุ่นละออง | ทุกวัน | ภาพที่ 4-4 | บริษัท สยามสินธร จำกัด |
| 1.2 มลพิษทางอากาศ | ถนนภายในพื้นที่โครงการ | สะอาดไม่มีคราบเขม่าควันดำจากรถยนต์ | ทุกวัน | ภาพที่ 4-4 | |

ภาพที่ 4-4 ทำความสะอาดถนน

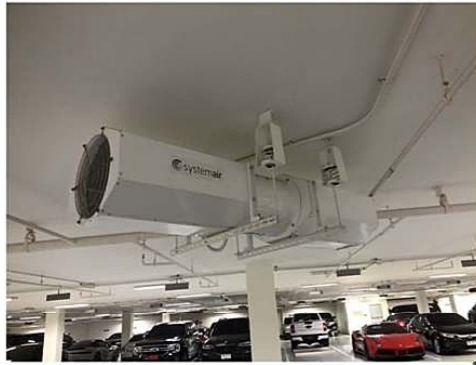
| คุณภาพสิ่งแวดล้อม | สถานที่ตรวจสอบ | ผลการตรวจสอบ | ความถี่ | เอกสารอ้างอิง | ผู้รับผิดชอบ |
|---|---|---|---|---|---|
| | พัดลมระบายอากาศ | อยู่ในสภาพพร้อมใช้งาน | เดือนละ 1 ครั้ง | ภาพที่ 4-6 | |

ภาพที่ 4-6 พัดลมระบายอากาศ และช่องระบายอากาศภายในชั้นจอดรถ

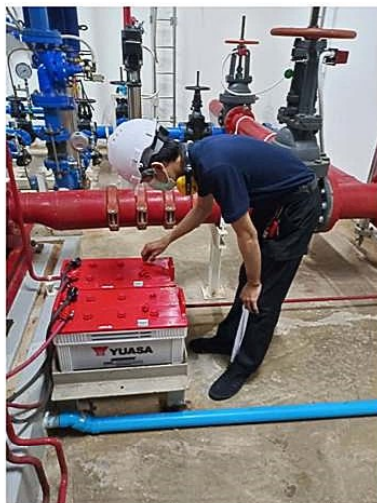
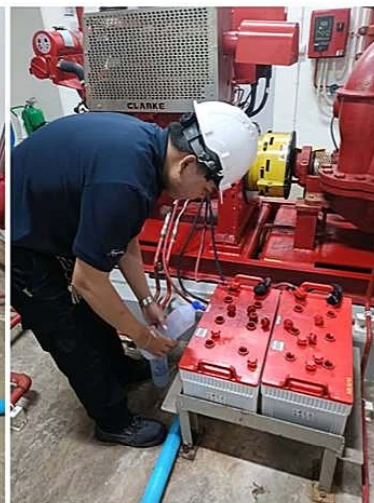
| คุณภาพสิ่งแวดล้อม | สถานที่ตรวจสอบ | ผลการตรวจสอบ | ความถี่ | เอกสารอ้างอิง | ผู้รับผิดชอบ |
|---|---|---|---|---|---|
| 3.น้ำใช้ | เส้นท่อประปา | ไม่มีรอยแตกหรือรั่วซึม จ่ายน้ำได้เป็นปกติ | เดือนละ 1 ครั้ง | ภาพที่ 4-8 | บริษัท สยามสินธร จำกัด |

ภาพที่ 4-8 ห้องเครื่องประปา และเครื่องสูบน้ำอัตโนมัติ และตรวจสอบดูแลรักษาระบบ

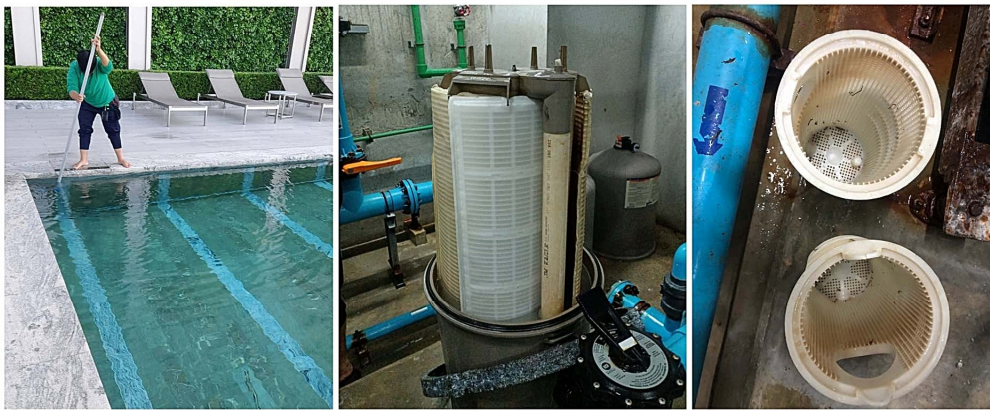
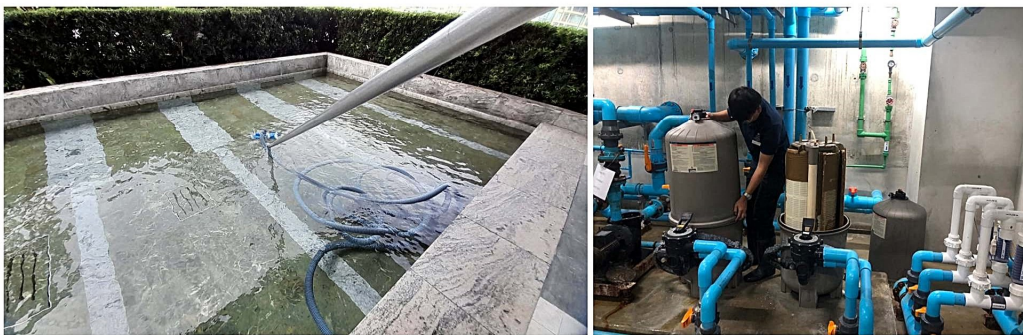
| คุณภาพสิ่งแวดล้อม | สถานที่ตรวจสอบ | ผลการตรวจสอบ | ความถี่ | เอกสารอ้างอิง | ผู้รับผิดชอบ |
|---|---|---|---|---|---|
| 4.สระว่ายน้ำ | พื้นสระว่ายน้ำ | มีสภาพดีไม่แตกร้าว | สัปดาห์ละ 1 ครั้ง | ภาพที่ 4-9 | บริษัท สยามสินธร จำกัด |
| 4.1โครงสร้างสระว่ายน้ำ | อุปกรณ์ไฟฟ้าและระบบไฟฟ้าส่องสว่างบริเวณสระว่ายน้ำ | พร้อมใช้งาน มีความสว่างในเวลากลางคืน | สัปดาห์ละ 1 ครั้ง | ภาพที่ 4-9 | |
| | ขอบสระและทางเดินรอบสระว่ายน้ำ | ไม่มีน้ำขัง และมีความกว้างไม่น้อยกว่า 1.5 เมตร | ตลอดเวลาดำเนินการ | ภาพที่ 4-9 | |

| คุณภาพสิ่งแวดล้อม | สถานที่ตรวจสอบ | ผลการตรวจสอบ | ความถี่ | เอกสารอ้างอิง | ผู้รับผิดชอบ |
|---|--|--|---|---|---|
| | ระบบกรองน้ำสระว่ายน้ำ | สภาพดี ไม่ชำรุด | สัปดาห์ละ 1 ครั้ง | ภาพที่ 4-9 | |
| | ความสะอาดของสระว่ายน้ำ | ไม่มีตะกอน ไม่มีตะไคร่น้ำ | สัปดาห์ละ 1 ครั้ง | ภาพที่ 4-9 | |

ภาพที่ 4-9 ตรวจสอบโครงสร้างสระว่ายน้ำ วางระบบน้ำฝน ทางเดินรอบสระและไฟฟ้าส่องสว่างบริเวณสระว่ายน้ำ

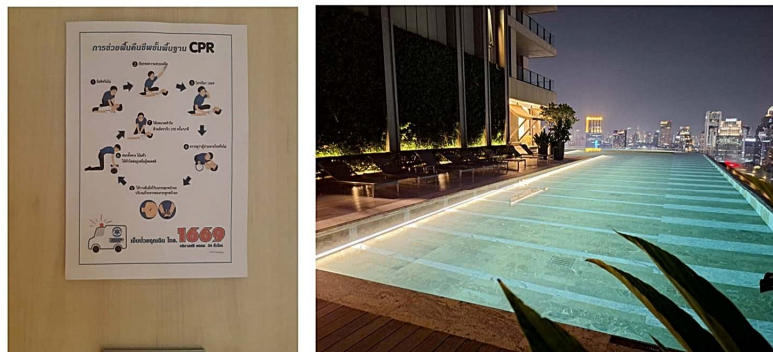
| คุณภาพสิ่งแวดล้อม | สถานที่ตรวจสอบ | ผลการตรวจสอบ | ความถี่ | เอกสารอ้างอิง | ผู้รับผิดชอบ |
|---|---|---|---|---|---|
| | ป้ายแสดงกฎข้อปฏิบัติสำหรับผู้ใช้สระว่ายน้ำ | สภาพดี ไม่ลบเลือน มองเห็นชัดเจน | สัปดาห์ละ 1 ครั้ง | ภาพที่ 4-10 | |

ภาพที่ 4-10 ติดป้ายวิธีปฐมพยาบาลคนจมน้ำ

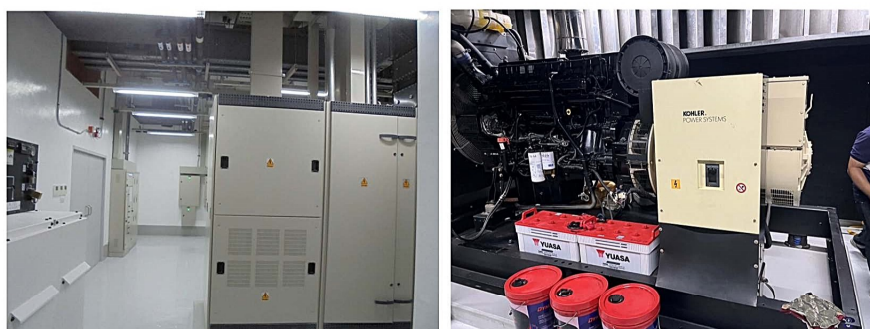
| คุณภาพสิ่งแวดล้อม | สถานที่ตรวจสอบ | ผลการตรวจสอบ | ความถี่ | เอกสารอ้างอิง | ผู้รับผิดชอบ |
|---|--|--|---|---|---|
| 8.ระบบไฟฟ้า | หม้อแปลงไฟฟ้า<br>-ป้ายเตือนระวังอันตราย | มีสภาพดี ไม่ลบเลือน | ทุกวัน | ภาพที่ 4-11 | บริษัท สยามสินธร จำกัด |
| | บริเวณโดยรอบหม้อแปลงไฟฟ้า | สภาพโล่ง ไม่มีสิ่งกีดขวาง | ทุกวัน | ภาพที่ 4-11 | |
| | อุปกรณ์ไฟฟ้า | สภาพพร้อมใช้งานคุณภาพดีและประหยัด<br>พลังงาน | 3 เดือน/ครั้ง | ภาพที่ 4-11 | |
| | ระบบจ่ายไฟฟ้าสำรอง | มีแบตเตอรี่สำรองในห้องเครื่องไฟฟ้าสำรอง | 3 เดือน/ครั้ง | ภาพที่ 4-11 | |

ภาพที่ 4-11 ห้องเครื่องไฟฟ้า MDB และห้องเครื่องไฟฟ้าสำรอง

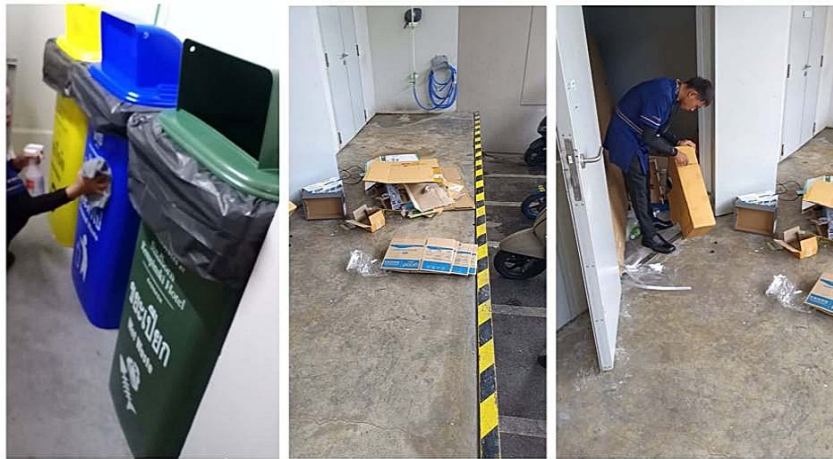
| คุณภาพสิ่งแวดล้อม | สถานที่ตรวจสอบ | ผลการตรวจสอบ | ความถี่ | เอกสารอ้างอิง | ผู้รับผิดชอบ |
|---|--|--|---|---|---|
| 7.มูลฝอย | พื้นที่โครงการ<br>-บริเวณที่ตั้งถังมูลฝอยและห้องพักมูล<br>ฝอยรวม<br>-ความสะอาด | ไม่มีมูลฝอยตกค้าง<br><br>ห้องพักมูลฝอยรวมถึงขยะ มีความสะอาด | ทุกวัน | ภาพที่ 4-12 | บริษัท สยามสินธร จำกัด |

ภาพที่ 4-12 ห้องพักมูลฝอยและการจัดเก็บคัดแยกมูลฝอย

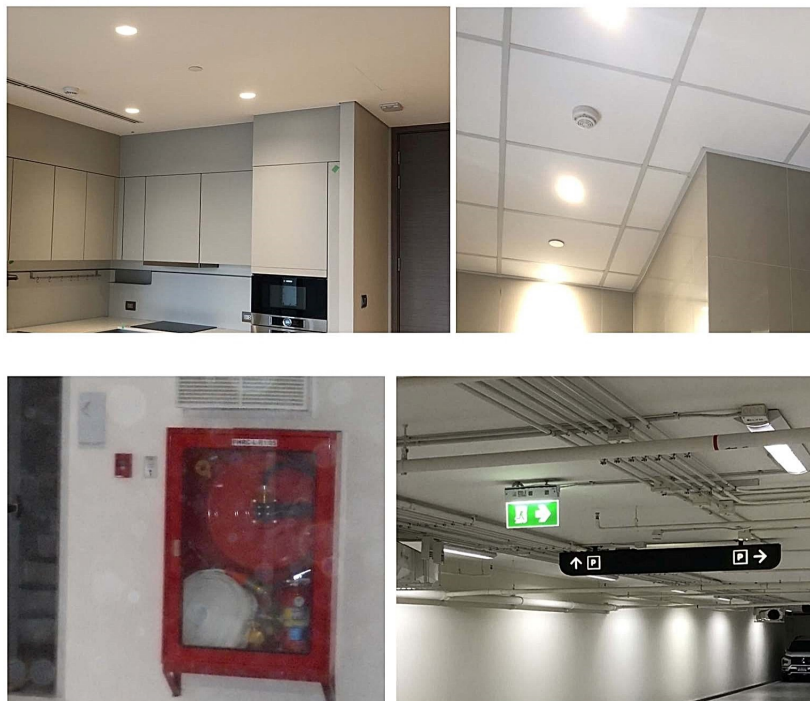
| คุณภาพสิ่งแวดล้อม | สถานที่ตรวจสอบ | ผลการตรวจสอบ | ความถี่ | เอกสารอ้างอิง | ผู้รับผิดชอบ |
|---|--|--|---|---|---|
| 10.ระบบป้องกันอัคคีภัย | อุปกรณ์ในระบบป้องกันและสัญญาณ<br>เตือนอัคคีภัย | Smoke Detector , Heat Detector , Manual<br>Station , Telephone อยู่ในสภาพพร้อมใช้งาน | 3 เดือน/ครั้ง | ภาพที่ 4-15 | บริษัท สยามสินธร จำกัด |

| คุณภาพสิ่งแวดล้อม | สถานที่ตรวจสอบ | ผลการตรวจสอบ | ความถี่ | เอกสารอ้างอิง | ผู้รับผิดชอบ |
|---|---|---|---|---|---|
| | -ถังเก็บน้ำใช้และน้ำดับเพลิง | สะอาด เพียงพอ | เดือนละ 1 ครั้ง | ภาพที่ 4-15 | |
| | -ระบบดับเพลิงอัตโนมัติ | อยู่ในสภาพพร้อมใช้งาน | เดือนละ 1 ครั้ง | ภาพที่ 4-15 | |
| | -เครื่องสูบน้ำดับเพลิง | อยู่ในสภาพพร้อมใช้งาน | เดือนละ 1 ครั้ง | ภาพที่ 4-15 | |

ภาพที่ 4-15 ระบบหัวกระจายน้ำดับเพลิง เครื่องตรวจจับควัน กริ่งสัญญาณเตือนภัย

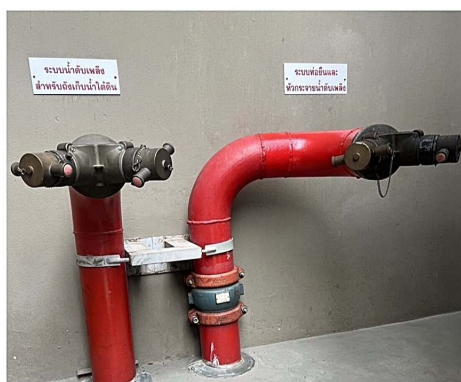
| คุณภาพสิ่งแวดล้อม | สถานที่ตรวจสอบ | ผลการตรวจสอบ | ความถี่ | เอกสารอ้างอิง | ผู้รับผิดชอบ |
|---|---|---|---|---|---|
| | -หัวรับน้ำดับเพลิง | อยู่ในสภาพพร้อมใช้งาน | 3 เดือน/ครั้ง | ภาพที่ 4-16 | บริษัท สยามสินธร จำกัด |

ภาพที่ 4-16 หัวรับน้ำดับเพลิงจากภายนอก

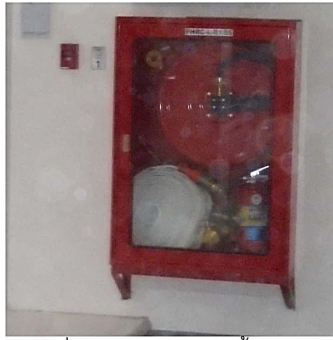
| คุณภาพสิ่งแวดล้อม | สถานที่ตรวจสอบ | ผลการตรวจสอบ | ความถี่ | เอกสารอ้างอิง | ผู้รับผิดชอบ |
|---|--|--|---|---|---|
| | อุปกรณ์ดับเพลิง<br>-เครื่องดับเพลิงแบบหัวได้ | อยู่ในสภาพพร้อมใช้งาน | 3 เดือน/ครั้ง | ภาพที่ 4-17 | |

| คุณภาพสิ่งแวดล้อม | สถานที่ตรวจสอบ | ผลการตรวจสอบ | ความถี่ | เอกสารอ้างอิง | ผู้รับผิดชอบ |
|---|---|---|---|---|---|
| | -สายฉีดน้ำดับเพลิงและตู้เก็บอุปกรณ์ | อยู่ในสภาพพร้อมใช้งาน เข้าถึงได้สะดวก | 3 เดือน/ครั้ง | ภาพที่ 4-17 | |

ภาพที่ 4-17 ตู้เก็บสายฉีดน้ำดับเพลิง

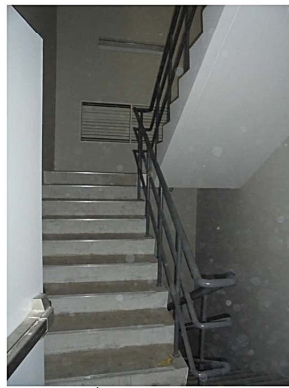
| คุณภาพสิ่งแวดล้อม | สถานที่ตรวจสอบ | ผลการตรวจสอบ | ความถี่ | เอกสารอ้างอิง | ผู้รับผิดชอบ |
|---|---|---|---|---|---|
| | บันไดหนีไฟ เส้นทางหนีไฟ การหนีไฟ และจุดรวมคนเบื้องต้น | อยู่ในสภาพดี พร้อมใช้งาน ไม่มีสิ่งกีดขวาง | เดือนละ 1 ครั้ง | ภาพที่ 4-21 | |

ภาพที่ 4-21 บันไดหนีไฟ

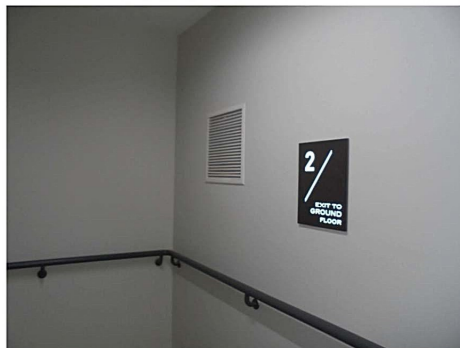
| คุณภาพสิ่งแวดล้อม | สถานที่ตรวจสอบ | ผลการตรวจสอบ | ความถี่ | เอกสารอ้างอิง | ผู้รับผิดชอบ |
|---|--|--|---|---|---|
| | ป้ายเครื่องหมายแสดงการหนีไฟ และ<br>แผนผังเส้นทางหนีไฟ | อยู่ในสภาพดี ไม่ลบเลือน | 3 เดือน/ครั้ง | ภาพที่ 4-23 | |

ภาพที่ 4-23 ป้ายบอกชั้น

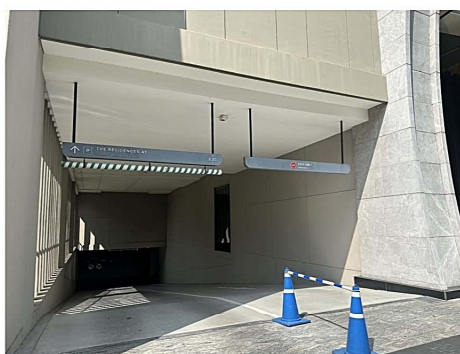
| คุณภาพสิ่งแวดล้อม | สถานที่ตรวจสอบ | ผลการตรวจสอบ | ความถี่ | เอกสารอ้างอิง | ผู้รับผิดชอบ |
|---|---|---|---|---|---|
| 11.ระบบระบายอากาศปรับอากาศ | ช่องระบายอากาศ เช่น หน้าต่างประตู | ไม่มีสิ่งกีดขวาง | เดือนละ 1 ครั้ง | ภาพที่ 4-24 | บริษัท สยามสินธร จำกัด |

ภาพที่ 4-24 ช่องเปิด ระบายอากาศ

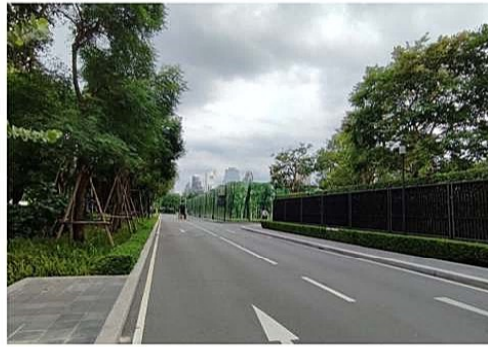
| คุณภาพสิ่งแวดล้อม | สถานที่ตรวจสอบ | ผลการตรวจสอบ | ความถี่ | เอกสารอ้างอิง | ผู้รับผิดชอบ |
|---|---|---|---|---|---|
| | -ถนนภายในโครงการและบริเวณทางเข้า-ออกโครงการ | สภาพดีมีความคล่องตัว | ทุกวัน | ภาพที่ 4-25 | |

ภาพที่ 4-25 ทางเข้า-ออกด้านถนนหลังสวน และทางเข้า-ออกด้านถนนสารสิน

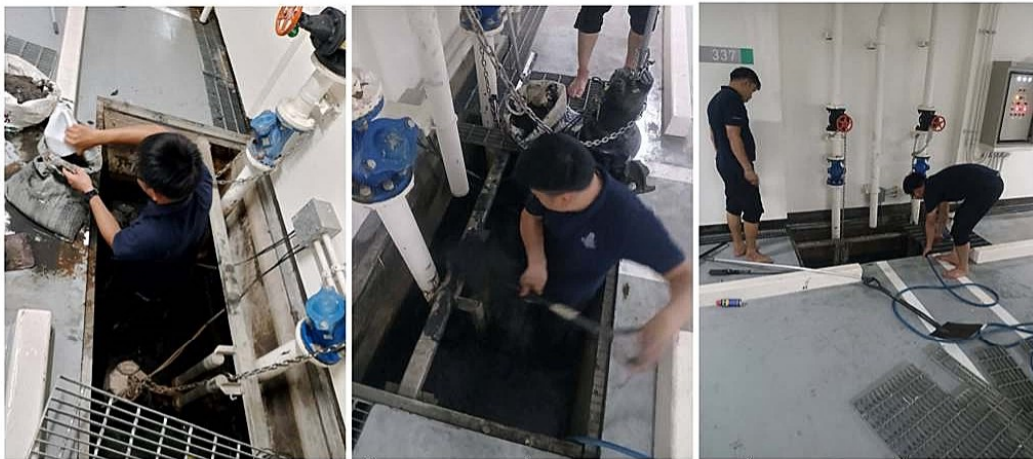
| คุณภาพสิ่งแวดล้อม | สถานที่ตรวจสอบ | ผลการตรวจสอบ | ความถี่ | เอกสารอ้างอิง | ผู้รับผิดชอบ |
|---|--|--|---|---|---|
| 6.การระบายน้ำ | วางระบายน้ำภายในพื้นที่โครงการ | ไม่มีการสะสมของตะกอนดินในวางระบายน้ำ | เดือนละ 1 ครั้ง | ภาพที่ 4-26 | บริษัท สยามสินธร จำกัด |
| | บ่อพักน้ำ | ไม่มีการสะสมของตะกอนดินในบ่อพักน้ำ | เดือนละ 1 ครั้ง | ภาพที่ 4-26 | |

ภาพที่ 4-26 แนวท่อระบายน้ำ และรางระบายน้ำ ทำความสะอาดบ่อพักน้ำและรางระบายน้ำ

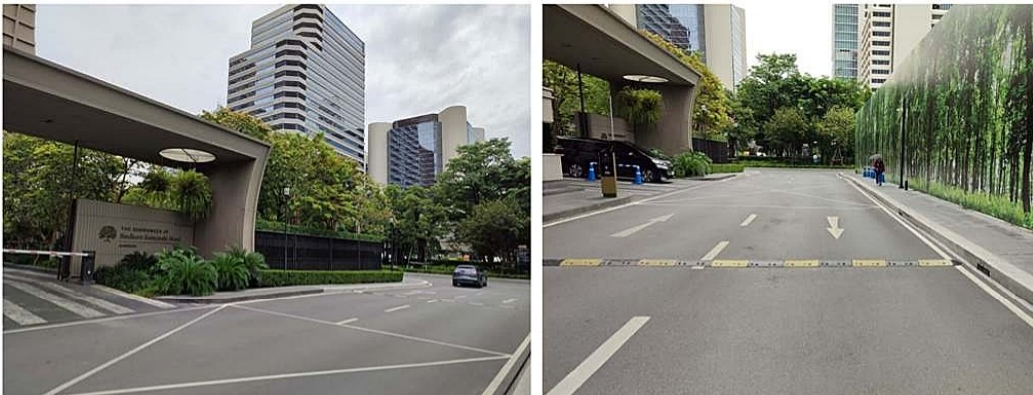
| คุณภาพสิ่งแวดล้อม | สถานที่ตรวจสอบ | ผลการตรวจสอบ | ความถี่ | เอกสารอ้างอิง | ผู้รับผิดชอบ |
|---|---|---|---|---|---|
| | สันชะลอความเร็ว | สันชะลอความเร็ว | ทุกวัน | ภาพที่ 4-27 | |

ภาพที่ 4-27 เจ้าหน้าที่รักษาความปลอดภัย ควบคุมดูแลความสะอาดในการเข้า-ออกโครงการ และสนับสนุนชะลอความเร็ว

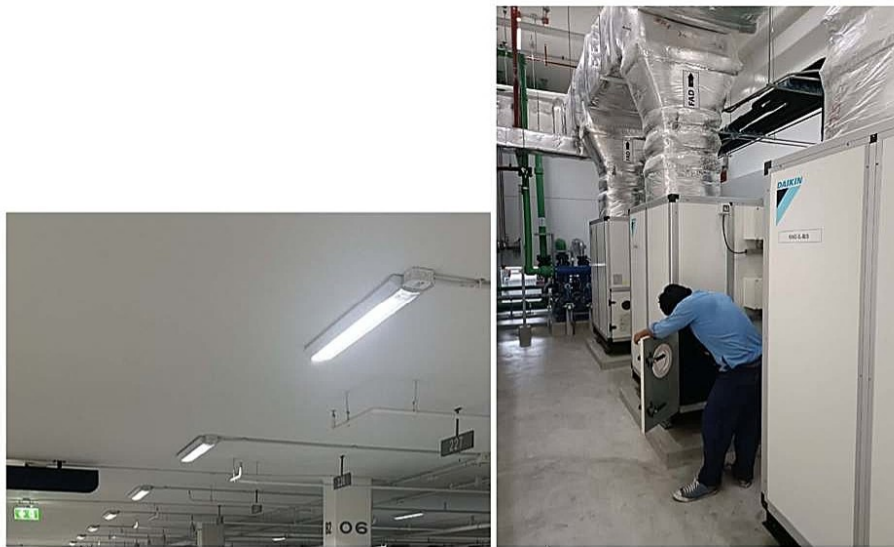
| คุณภาพสิ่งแวดล้อม | สถานที่ตรวจสอบ | ผลการตรวจสอบ | ความถี่ | เอกสารอ้างอิง | ผู้รับผิดชอบ |
|---|--|--|---|---|---|
| 9.การอนุรักษ์พลังงาน | ระบบไฟฟ้าส่องสว่าง | หลอดไฟประหยัดพลังงาน | เดือนละ 1 ครั้ง | ภาพที่ 4-33 | บริษัท สยามสินธร จำกัด |

ภาพที่ 4-33 ไฟฟ้าส่องสว่างและป้ายบอกทางหนีไฟ และ เครื่องปรับอากาศ ทำความเย็นส่วนกลาง

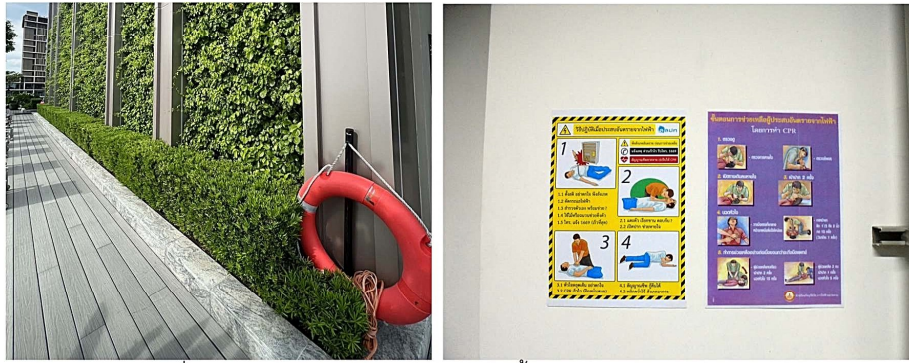
| คุณภาพสิ่งแวดล้อม | สถานที่ตรวจสอบ | ผลการตรวจสอบ | ความถี่ | เอกสารอ้างอิง | ผู้รับผิดชอบ |
|---|---|---|---|---|---|
| | อุปกรณ์ประจำสระว่ายน้ำ | สภาพดีพร้อมใช้งาน ไม่ชำรุดเสียหาย | สัปดาห์ละ 1 ครั้ง | ภาพที่ 4-35 | |

ภาพที่ 4-35 อุปกรณ์ช่วยชีวิตบริเวณสระว่ายน้ำ และป้ายวิธีการปฐมพยาบาล

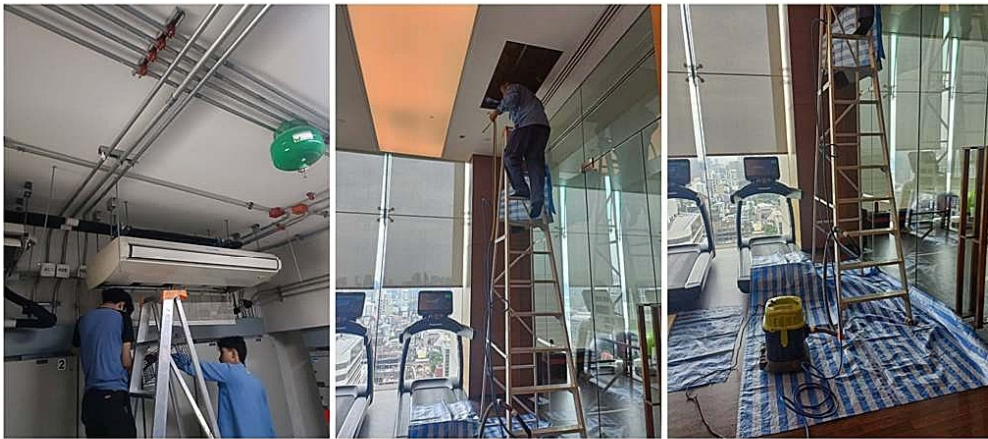
| คุณภาพสิ่งแวดล้อม | สถานที่ตรวจสอบ | ผลการตรวจสอบ | ความถี่ | เอกสารอ้างอิง | ผู้รับผิดชอบ |
|---|--|--|---|---|---|
| | ระบบปรับอากาศ | มีประสิทธิภาพดี ประหยัดพลังงานล้างทำความ<br>สะอาดอยู่เสมอ | เดือนละ 1 ครั้ง | ภาพที่ 4-38 | |

ภาพที่ 4-38 ทำความสะอาดระบบปรับอากาศภายในอาคาร

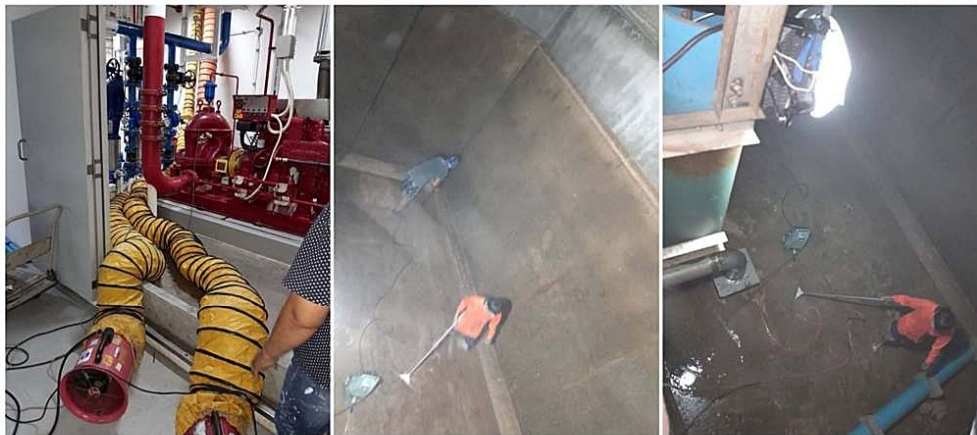
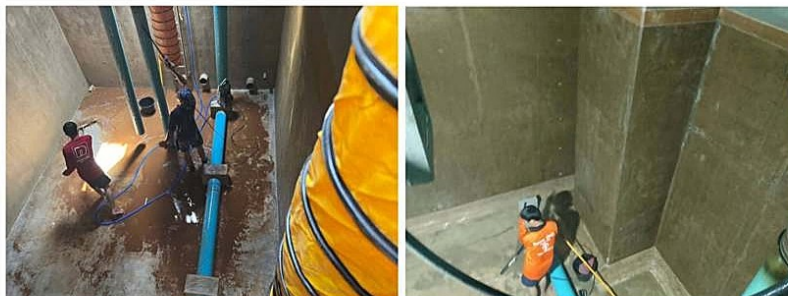
| คุณภาพสิ่งแวดล้อม | สถานที่ตรวจสอบ | ผลการตรวจสอบ | ความถี่ | เอกสารอ้างอิง | ผู้รับผิดชอบ |
|---|---|---|---|---|---|
| | ถังเก็บน้ำใช้ | ไม่มีรอยแตกรั่ว น้ำใช้สะอาดใสไม่มีสีไม่มีกลิ่น | ปีละ 2 ครั้ง | ภาพที่ 4-40 | |

ภาพที่ 4-40 สร้างทำความสะอาดถังสำรองน้ำใช้

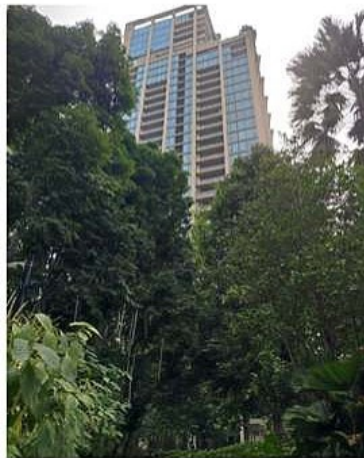
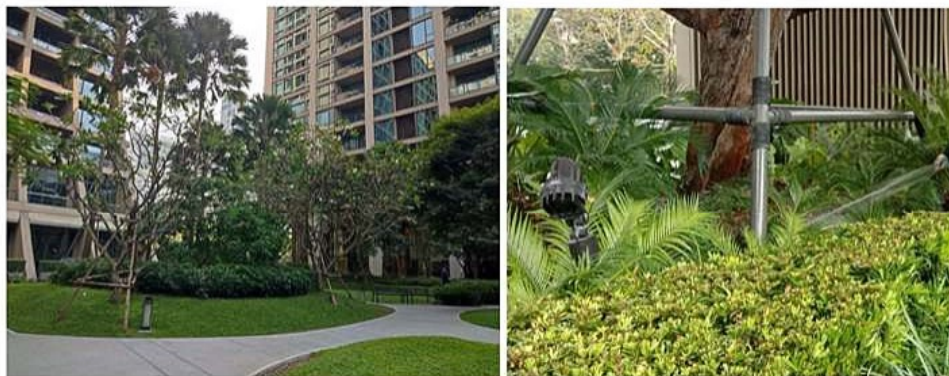
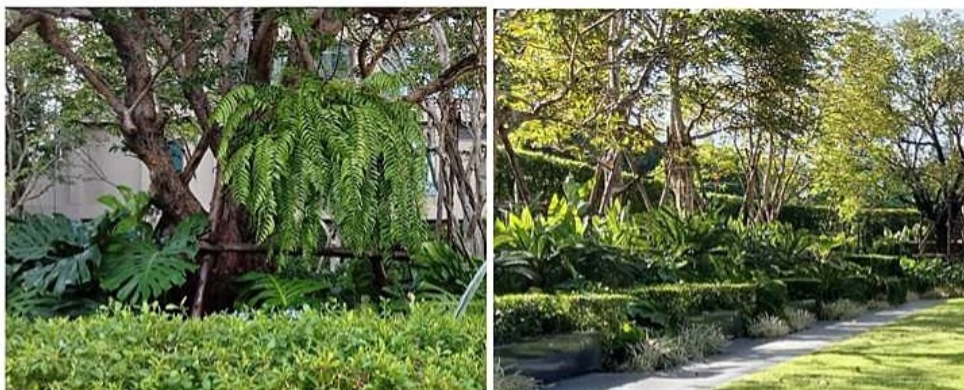
| คุณภาพสิ่งแวดล้อม | สถานที่ตรวจสอบ | ผลการตรวจสอบ | ความถี่ | เอกสารอ้างอิง | ผู้รับผิดชอบ |
|---|---|---|---|---|---|
| | พื้นที่สีเขียว | เจริญเติบโตดีสมบูรณ์ | ทุกวัน | ภาพที่ 4-2 | |

ภาพที่ 4-2 พื้นที่สีเขียว

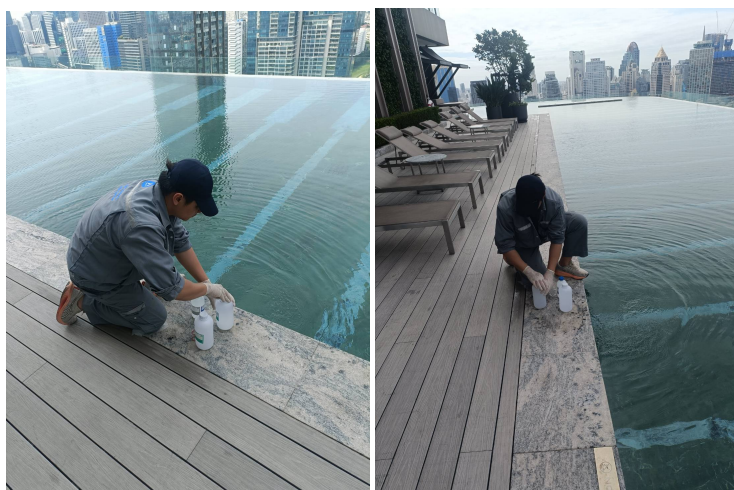
| คุณภาพสิ่งแวดล้อม | สถานที่ตรวจสอบ | ผลการตรวจสอบ | ความถี่ | เอกสารอ้างอิง | ผู้รับผิดชอบ |
|---|--|--|---|---|---|
| 4.2 คุณภาพน้ำสระว่ายน้ำ | สระว่ายน้ำ บริเวณส่วนลึกส่วนต้น บริเวณละ 1 จุด | ตรวจสอบค่า pH , Residual Chlorine ส่วนใหญ่อยู่ในเกณฑ์มาตรฐานฯ | ทุกวัน | ภาพที่ 5 | บริษัท สยามสินธร จำกัด |
| | สระว่ายน้ำ บริเวณส่วนลึกส่วนต้น บริเวณละ 1 จุด | ตรวจสอบค่า Total Coliform Bacteria , Escherichia Coli , Straphylococcus aureus , Pseudomonas aeruginosa ทั้งส่วนลึกส่วนต้นไม่พบเชื้อทั้งหมด | เดือนละ 1 ครั้ง | ภาพที่ 5 | |

เก็บตัวอย่างสระว่ายน้ำที่ส่วนลึก และส่วนตื้น ของ เรสซิเดนซ์ แอด สิ้นธร เคมปินสกี

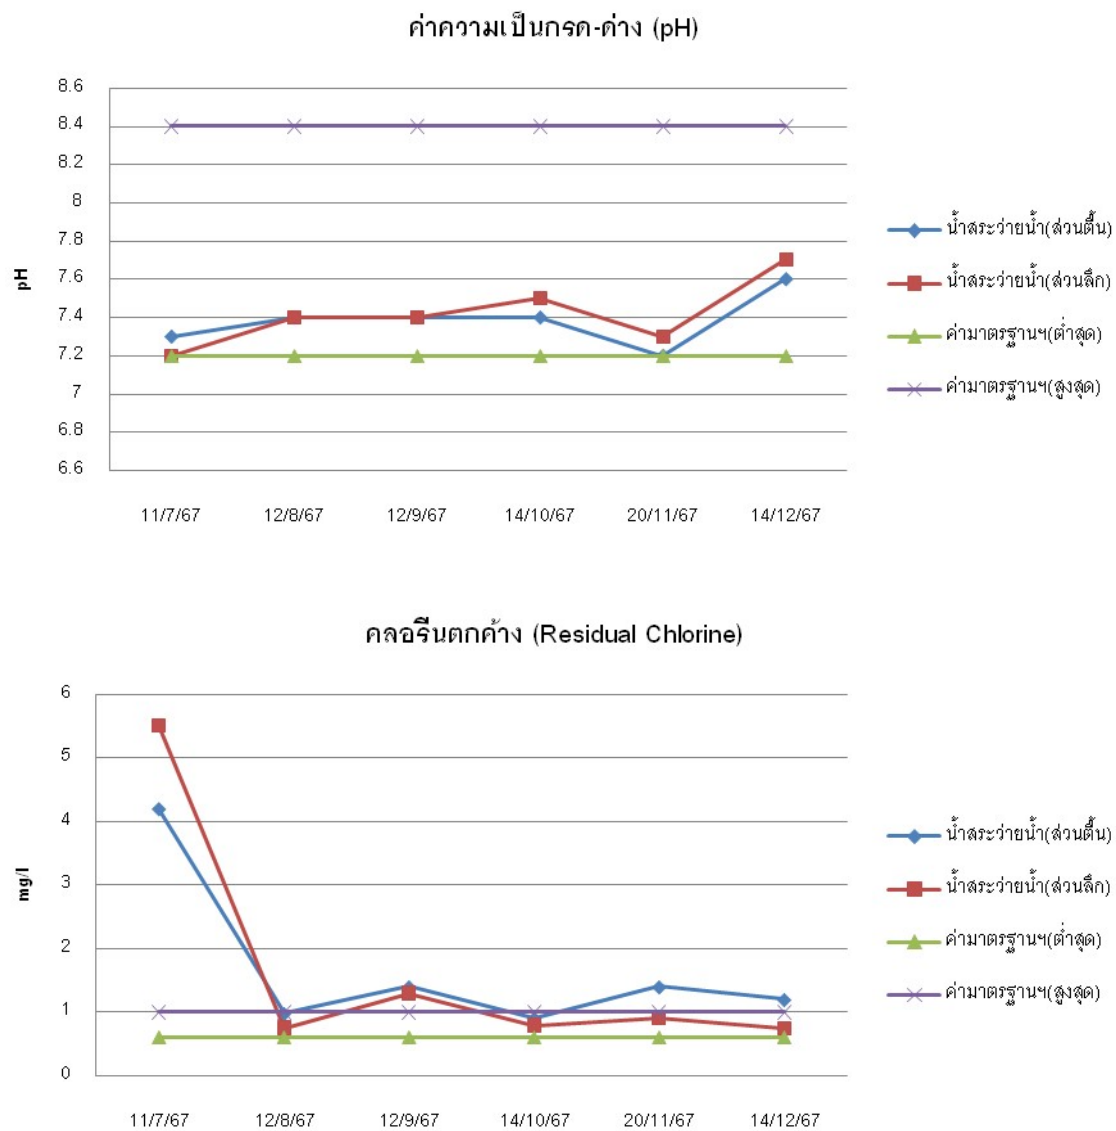
ภาพที่ 6 เปรียบเทียบผลตรวจวัดคุณภาพน้ำระวายน้ำที่ Resident at Sindhorn Kempinski pool

เดือน กรกฎาคม ถึง ธันวาคม 2567 เชื้อโคลิฟอร์มแบคทีเรียทั้งหมดที่ส่วนลึกและส่วนตื้นสระว่ายน้ำ ตรวจได้ค่าต่ำกว่า 1.1 MPN/100 ml. และค่าเชื้อที่ก่อให้เกิดโรคในคน *Escherichia.coli* ไม่พบทั้งส่วนลึกและส่วนตื้น อยู่ในเกณฑ์เอกสารคำแนะนำของคณะกรรมการสาธารณสุข ฉบับที่ 1/2550 เรื่องการควบคุมการประกอบกิจการสระว่ายน้ำหรือกิจการอื่น ๆ ในทำนองเดียวกัน และตรวจหาเชื้อ *Staphylococcus aureus* , *Pseudomonas aeruginosa* ไม่พบทั้งส่วนลึกและส่วนตื้นสระว่ายน้ำ ซึ่งคำแนะนำของคณะกรรมการสาธารณสุข ฉบับที่ 1/2550 เรื่องการควบคุมการประกอบกิจการสระว่ายน้ำหรือกิจการอื่น ๆ ในทำนองเดียวกัน แนะนำให้ต้องไม่พบเชื้อ

ค่า ความเป็นกรด-ด่าง พบว่า ทั้งส่วนลึก และส่วนตื้น ในเดือน กรกฎาคม ถึง ธันวาคม 2567 มีค่าอยู่ในช่วง 7.7-8.4 อยู่ในเกณฑ์ เอกสารคำแนะนำของคณะกรรมการสาธารณสุข ฉบับที่ 1/2550 เรื่องการควบคุมการประกอบกิจการสระว่ายน้ำหรือกิจการอื่น ๆ ในทำนองเดียวกัน

ค่าคลอรีนตกค้างอิสระ ส่วนลึก ในเดือน กรกฎาคม ถึง ธันวาคม 2567 พบว่ามีค่าอยู่ในเกณฑ์ได้แก่ เดือนสิงหาคม , ตุลาคม, พฤศจิกายน และธันวาคม 2567 และส่วนตื้นมีค่าอยู่ในเกณฑ์ในเดือนสิงหาคม และ ตุลาคม 2567 มีค่า 0.98 และ 0.9 มก./ลิตร ตามลำดับ เอกสารคำแนะนำของคณะกรรมการสาธารณสุข ฉบับที่ 1/2550 เรื่องการควบคุมการประกอบกิจการสระว่ายน้ำหรือกิจการอื่น ๆ ในทำนองเดียวกัน
