รายงานผลการปฏิบัติตามมาตรการป้องกันและแก้ไข  
ผลกระทบสิ่งแวดล้อม และมาตรการติดตามตรวจสอบ  
ผลกระทบสิ่งแวดล้อม (ระยะดำเนินการ)  
ระหว่างเดือนกรกฎาคม – ธันวาคม 2567  
โครงการโรงพยาบาลสินแพทย์นครปฐม

ที่ตั้งโครงการ : ถนนเพชรเกษม ตำบลลำพญา อำเภอเมือง จังหวัด  
นครปฐม

เจ้าของโครงการ : บริษัท สินแพทย์นครปฐม จำกัด

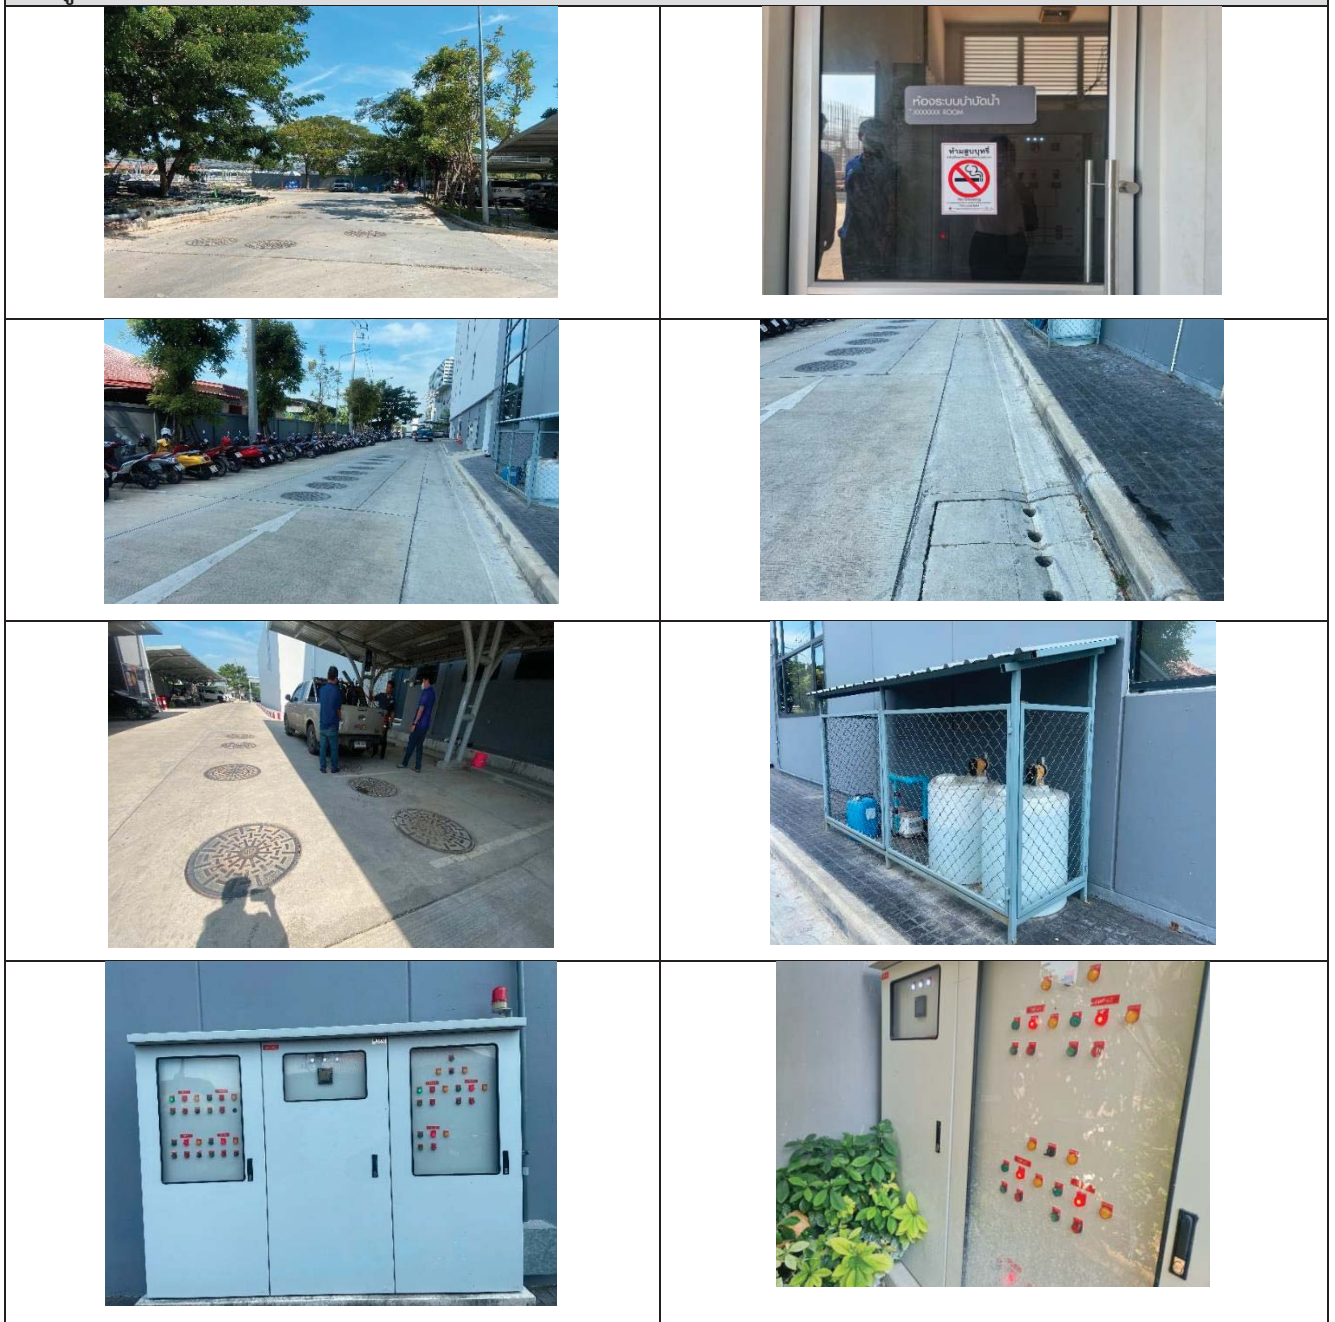
รูปที่ 2-4 ระบบบำบัดน้ำเสีย

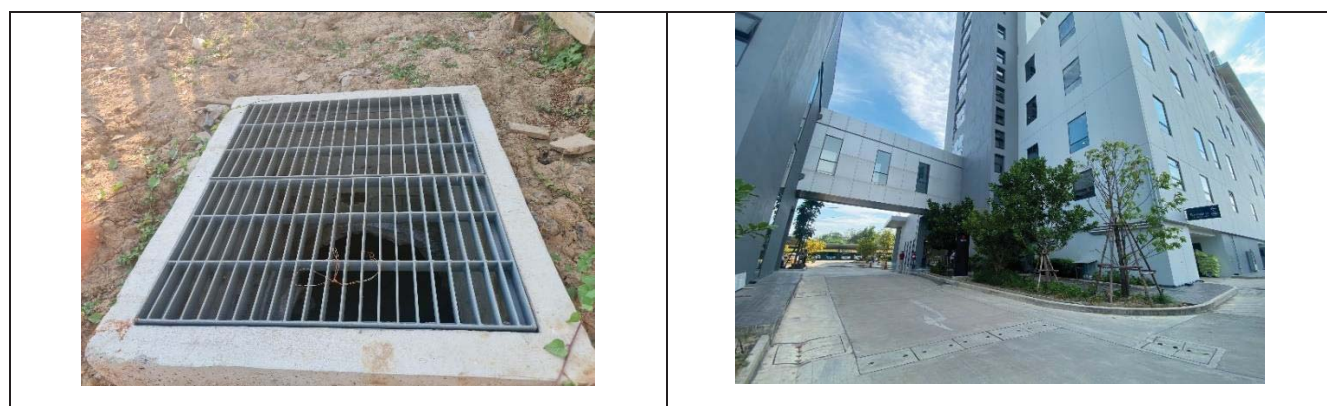
รูปที่ 2-7 ระบบระบายน้ำของโครงการ

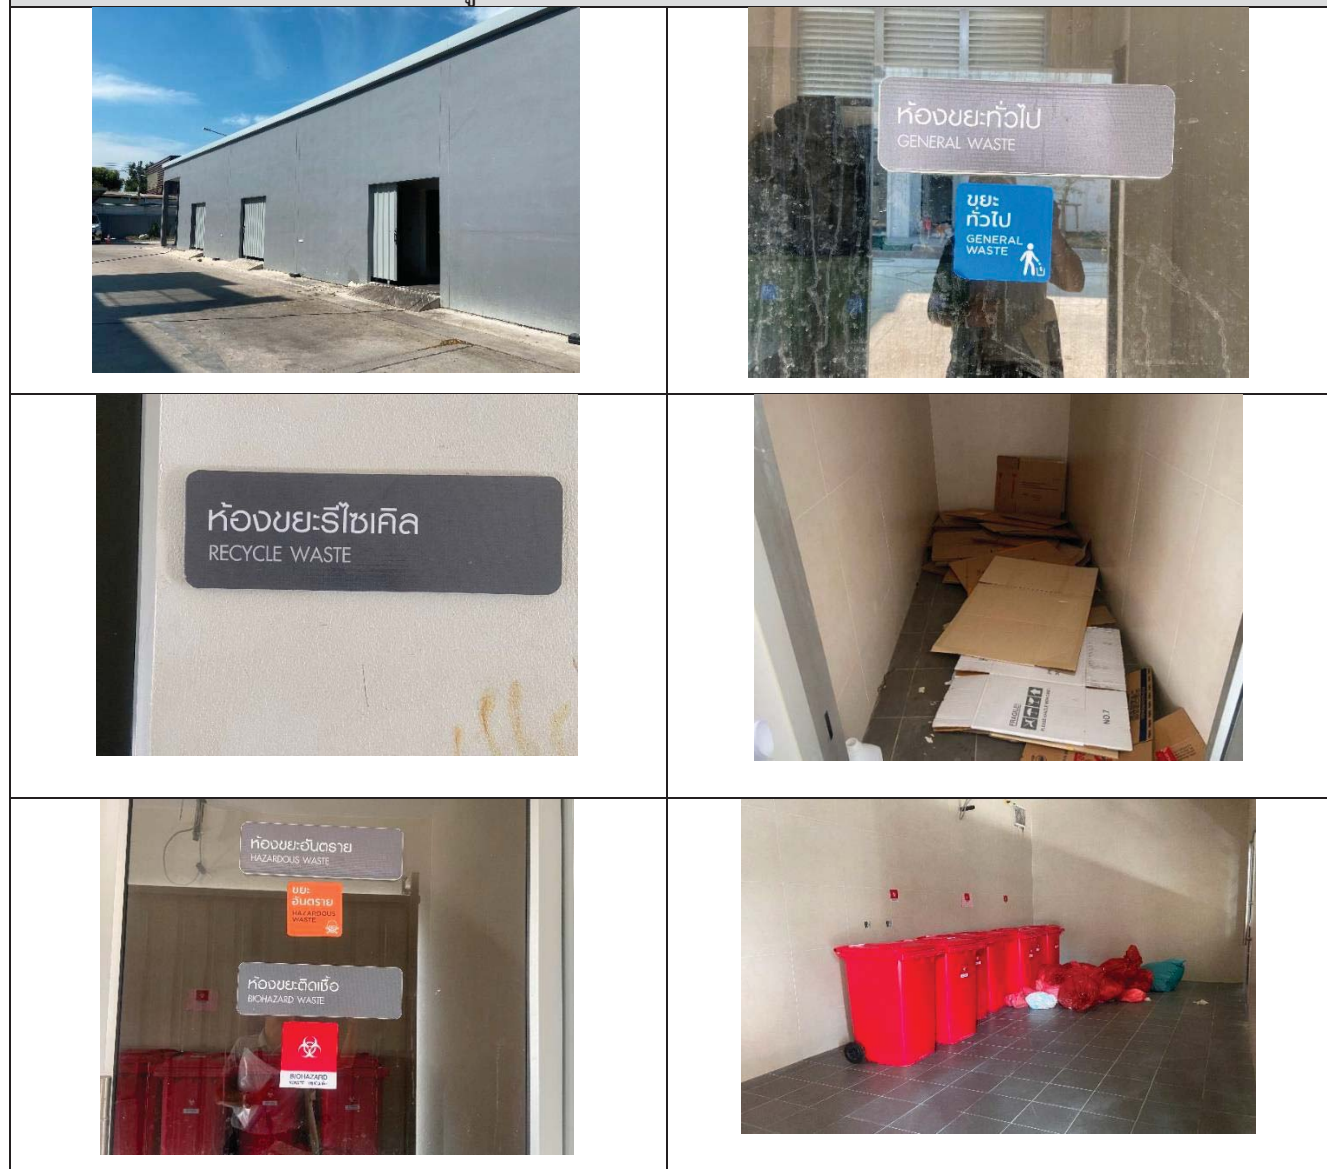
รูปที่ 2-8 ห้องพัสดุฝอยรวม ห้องขยะรีไซเคิล ห้องขยะติดเชื้อ และขยะอันตราย

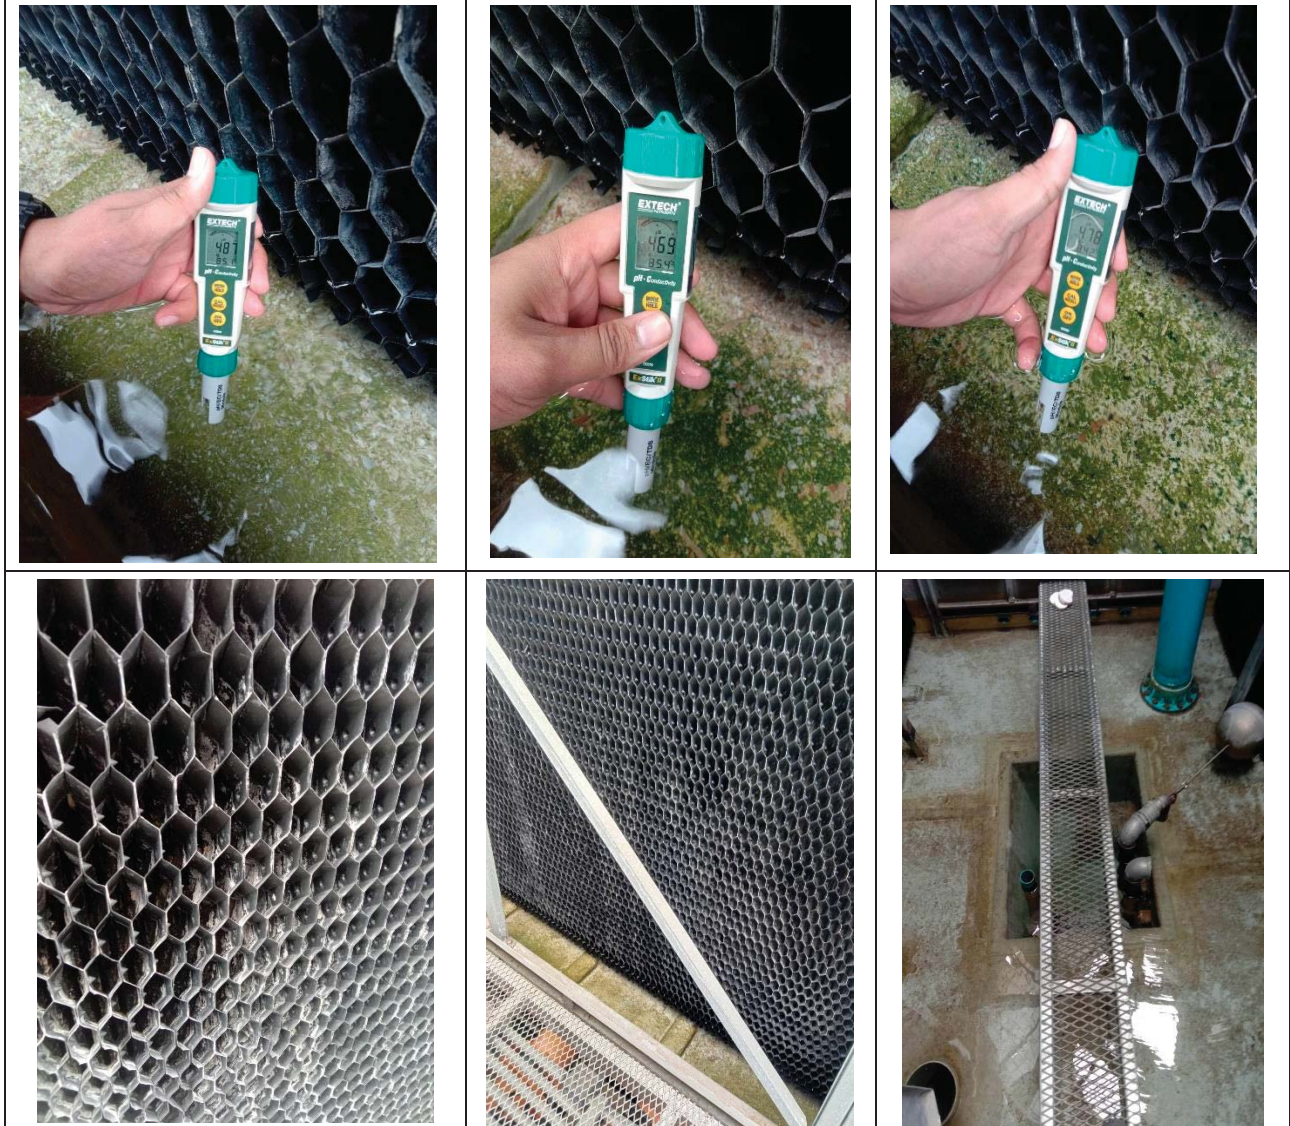
รูปที่ 2-15 การล้างทำความสะอาดห่อผึ้งเย็น

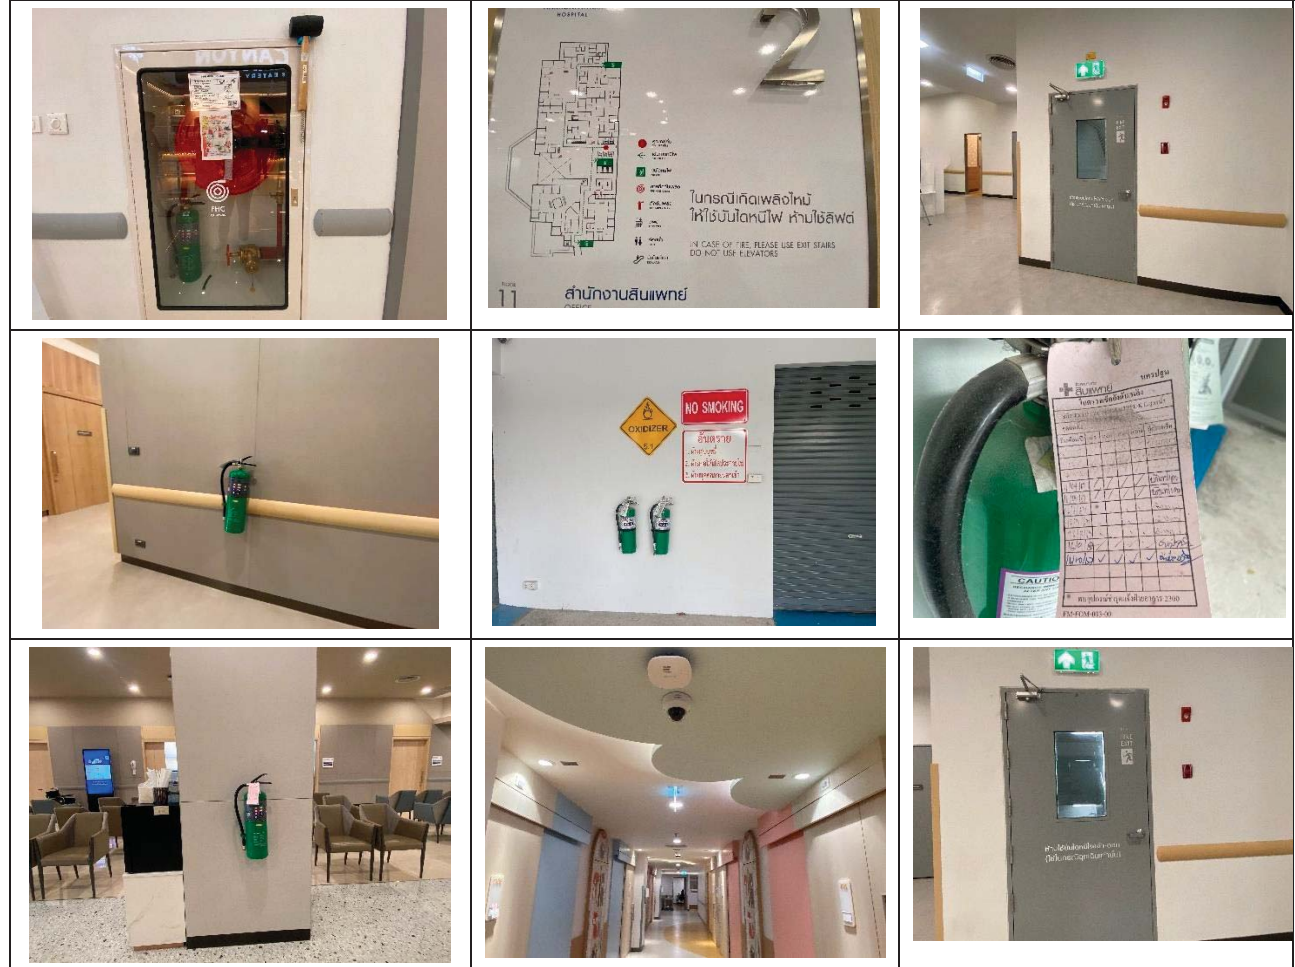
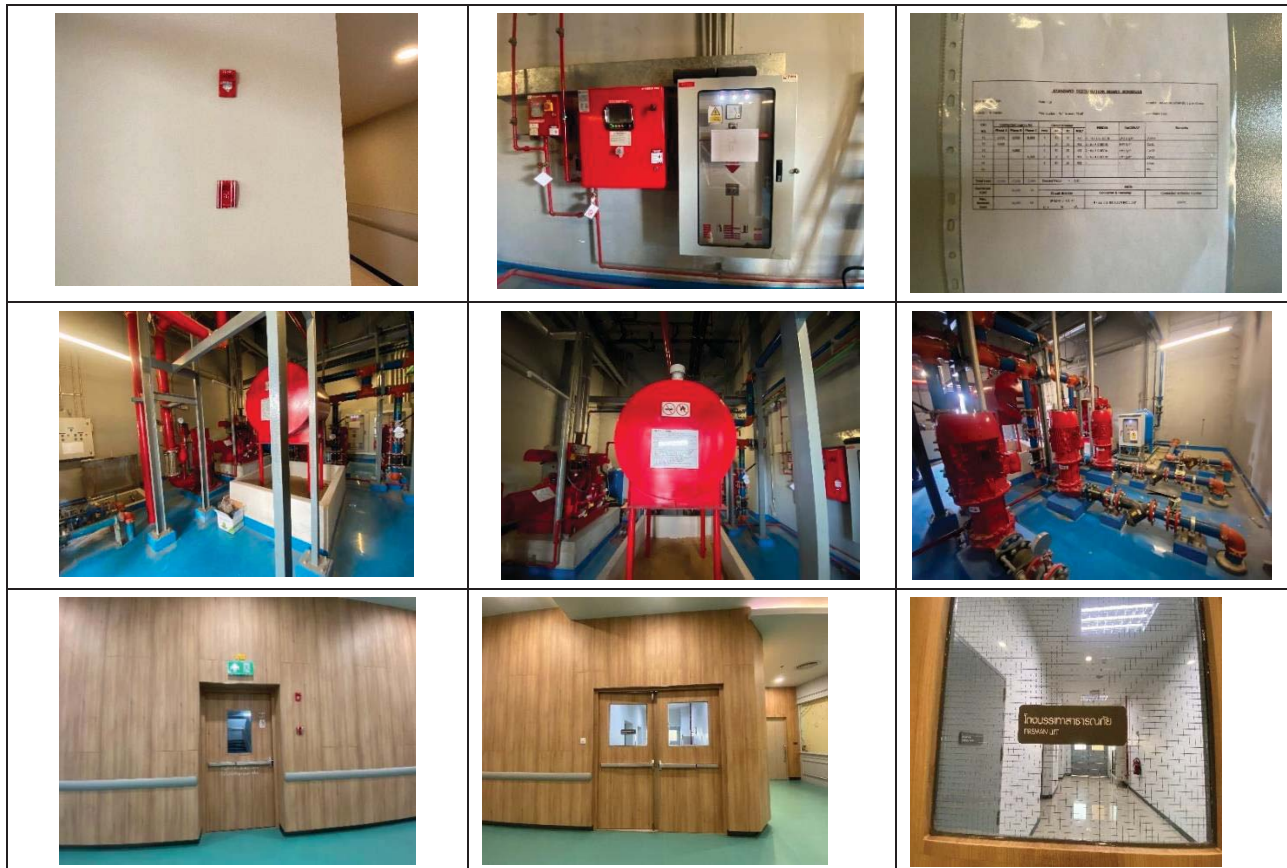
รูปที่ 2-18 ระบบป้องกันอัคคีภัย และโครงสร้างอาคาร

รูปที่ 2-18 ระบบป้องกันอัคคีภัย และโรงบรรเทาสาธารณภัย (ต่อ)

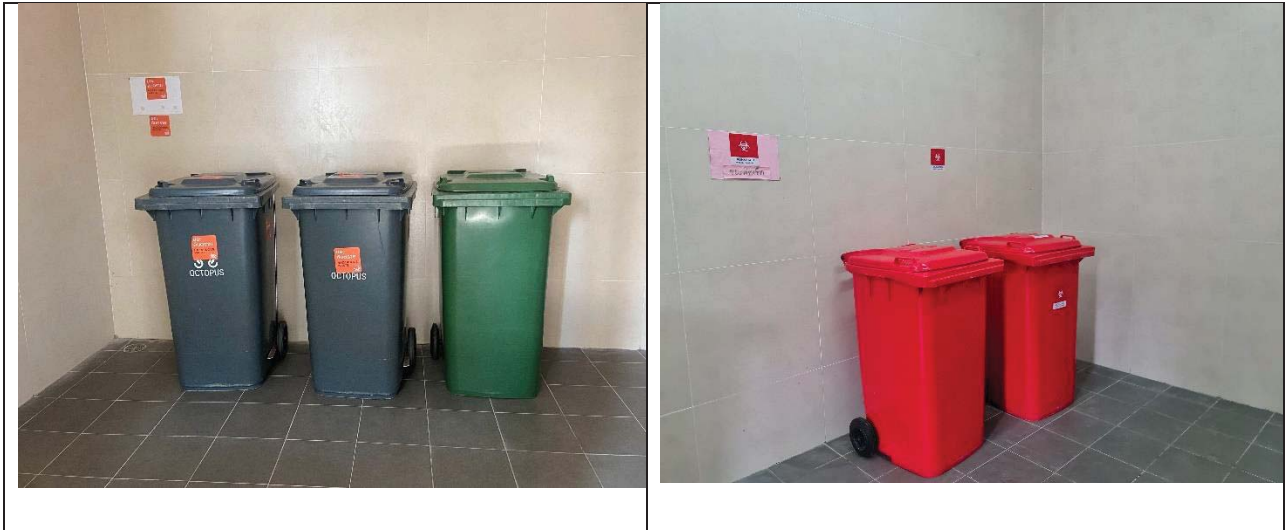
- โครงการมีการตรวจสอบ ดูแลไม่ให้มีมูลฝอยตกค้างในห้องพักมูลฝอย
- โครงการมีการทำความสะอาดของถังขยะและห้องพักมูลฝอยของโครงการ มีการตรวจสอบสภาพห้องพักมูลฝอย

ให้ถูกสุขลักษณะ และไม่ให้มีปริมาณมูลฝอยตกค้าง ดังรูปที่ 3-9

รูปที่ 3-9 การทำความสะอาดของถังขยะและห้องพักมูลฝอยของโครงการ

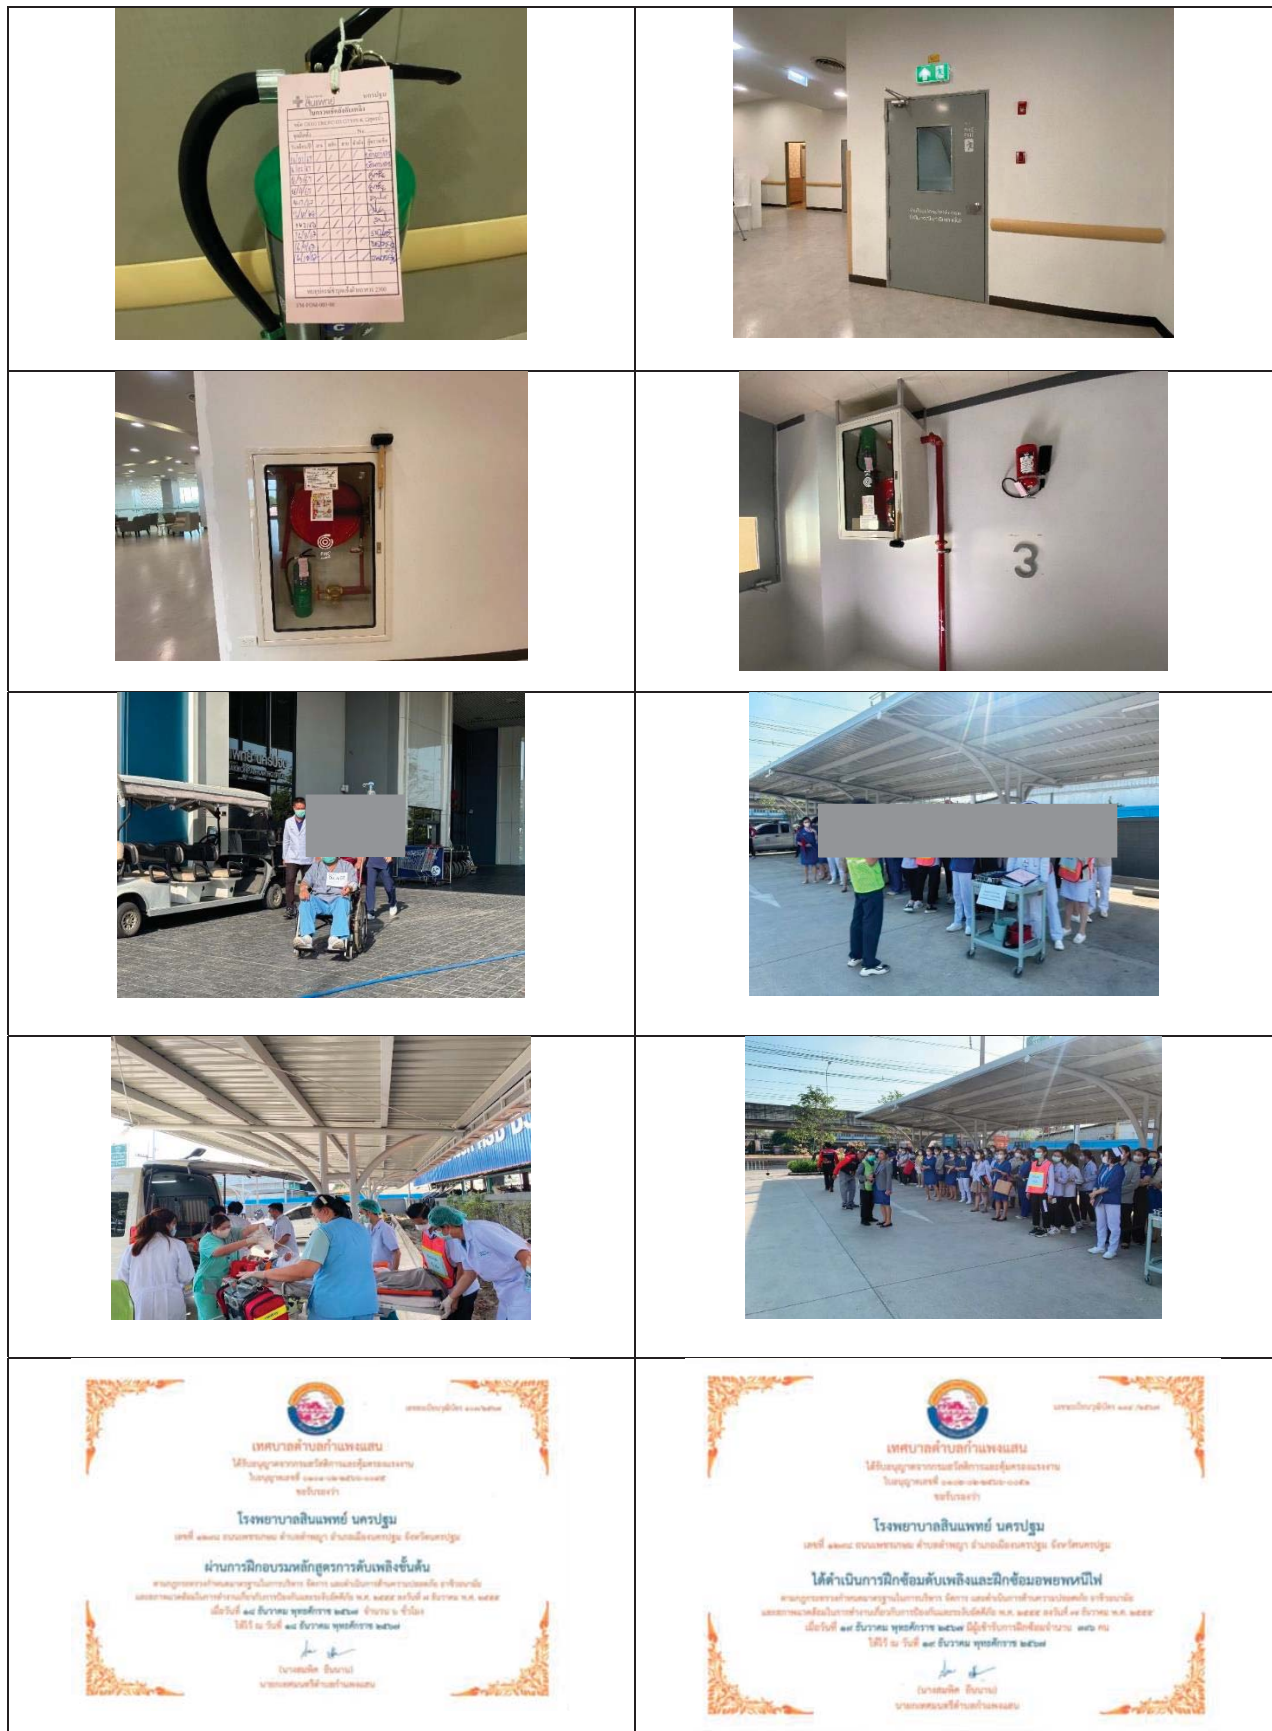
- โครงการมีการตรวจสอบระบบป้องกันอัคคีภัยและระบบสัญญาณเตือนภัย ตามวิธีการตรวจสอบของระบบป้องกันอัคคีภัย เดือนละ 1 ครั้ง เพื่อให้สามารถใช้งานได้อย่างมีประสิทธิภาพ และมีความพร้อมใช้งานอยู่เสมอ ดังรูปที่ 3-10
- โครงการมีการประสานงานกับสำนักงานการป้องกันและบรรเทาสาธารณภัย เทศบาลนครปฐม ดำเนินการฝึกซ้อมอพยพหนีไฟประจำปี พ.ศ. 2567 เมื่อวันที่ 18 ธันวาคม 2567 ดังรูปที่ 3-10

รูปที่ 3-10 การดูแลอุปกรณ์ป้องกันอัคคีภัย และการฝึกซ้อมแผนอพยพหนีไฟ

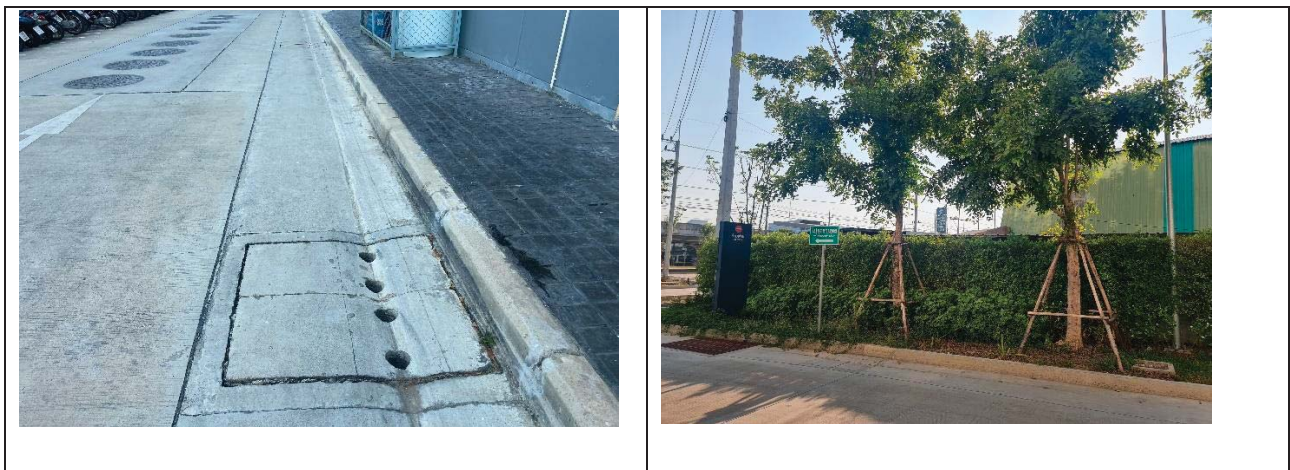
โครงการมีการตรวจสอบการรั่วซึม หรือแตกของท่อระบายน้ำเพื่อให้ระบบระบายน้ำอยู่ในสภาพที่ทำงานได้อย่างมีประสิทธิภาพอยู่เสมอ ดังรูปที่ 3-11

รูปที่ 3-11 การตรวจสอบระบบระบายน้ำอยู่ในสภาพดี
