**รายงานผลการปฏิบัติตามมาตรการป้องกันและแก้ไขผลกระทบสิ่งแวดล้อม  
และมาตรการติดตามตรวจสอบผลกระทบสิ่งแวดล้อม  
โครงการ โรสวูด ภูเก็ต เรสซิเดนซ์ (Rosewood Phuket Residences)**

1. ชื่อโครงการ     โรสวูด ภูเก็ต เรสซิเดนซ์ (Rosewood Phuket Residences)  
ชื่อเดิมโครงการก่อนมีการเปลี่ยนแปลง (ถ้ามี)     ---
2. สถานที่ตั้ง     ถนนหมื่นเงิน ตำบลป่าตอง อำเภอเกาะภูเก็ต จังหวัดภูเก็ต (รูปที่ 1)

5. จัดทำโดย     บริษัท อีเอชซี จำกัด
6. โครงการได้รับความเห็นชอบในรายงานการประเมินผลกระทบสิ่งแวดล้อม เมื่อ วันที่ 24 สิงหาคม 2564 ดังแสดงในภาคผนวก ก.1 และได้รับความเห็นชอบกับรายงานการขอเปลี่ยนแปลงรายละเอียดโครงการ เมื่อวันที่ 9 กุมภาพันธ์ 2565 ดังแสดงในภาคผนวก ก.2

รายงานผลการปฏิบัติตามมาตรการป้องกันและแก้ไขผลกระทบสิ่งแวดล้อม  
และมาตรการติดตามตรวจสอบผลกระทบสิ่งแวดล้อม  
(ช่วงดำเนินการ ระยะที่ 1 ระหว่างเดือนมกราคม-ธันวาคม 2567)

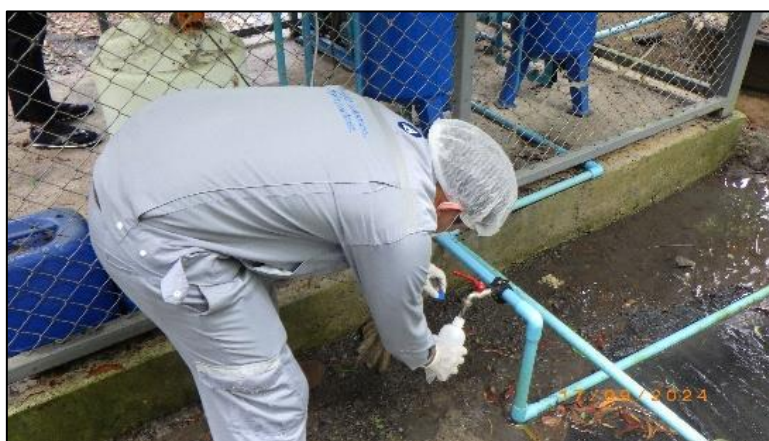
รูปที่ 18 การเก็บตัวอย่างคุณภาพน้ำรีไซเคิล

**สรุปผลการตรวจวัดคุณภาพน้ำรีไซเคิล** ระหว่างเดือนพฤษภาคม - ธันวาคม 2567 จากการเก็บตัวอย่างน้ำจากถังพักน้ำรีไซเคิล (Recycle Tank) พบว่า ปริมาณฟีคอลโคลิฟอร์มแบคทีเรีย (Fecal Coliform Bacteria) มีค่าอยู่ในช่วง 11 – 4,900 เอ็มพีเอ็น/100 มล. และปริมาณแบคทีเรียกลุ่มโคลิฟอร์มทั้งหมด (Total Coliform Bacteria) มีค่าอยู่ในช่วง 790 – 7,900 เอ็มพีเอ็น/100 มล. ซึ่งคุณภาพน้ำรีไซเคิล ยังไม่มีมาตรฐานกำหนด ทั้งนี้ การเก็บตัวอย่างน้ำรีไซเคิลจะดำเนินการได้ในบางเดือนเท่านั้น เนื่องจากระบบท่อและระบบสูบน้ำรีไซเคิลมีปัญหา
