## บทที่ 1

### บทนำและรายละเอียดของโครงการ

รายงานฉบับนี้เป็นรายงานผลการปฏิบัติตามมาตรการป้องกันและแก้ไขผลกระทบสิ่งแวดล้อมและมาตรการติดตามตรวจสอบผลกระทบสิ่งแวดล้อม ของโครงการ เค.วี.แมนชั่น (อาคารพักอาศัย 8 ชั้น) ระหว่างเดือนกรกฎาคม - ธันวาคม พ.ศ.2567 ตามหนังสือเห็นชอบเลขที่ ทส.1009/1878 ลงวันที่ 18 กุมภาพันธ์ 2548 ทางบริษัท เค.วี.แมนชั่น จำกัด เจ้าของโครงการ จึงได้มอบหมายให้บริษัท เอส.พี.เจ ไซแอนติฟิก จำกัด จัดทำรายงานการปฏิบัติตามมาตรการฯ เพื่อเสนอต่อสำนักงานนโยบายและแผนทรัพยากรธรรมชาติและสิ่งแวดล้อมพิจารณาต่อไป

โครงการ เค.วี.แมนชั่น (อาคารพักอาศัย 8 ชั้น) ตั้งอยู่ที่เลขที่ 90 ซอยสุขุมวิท 81(ศิริพจน์) ถนนสุขุมวิท แขวงบางจาก เขตพระโขนง กรุงเทพมหานคร ดำเนินการโดยบริษัท เค.วี.แมนชั่น จำกัด โครงการเป็นอาคารอยู่อาศัยสูง 8 ขนาดพื้นที่โครงการ 1-1-12 ไร่

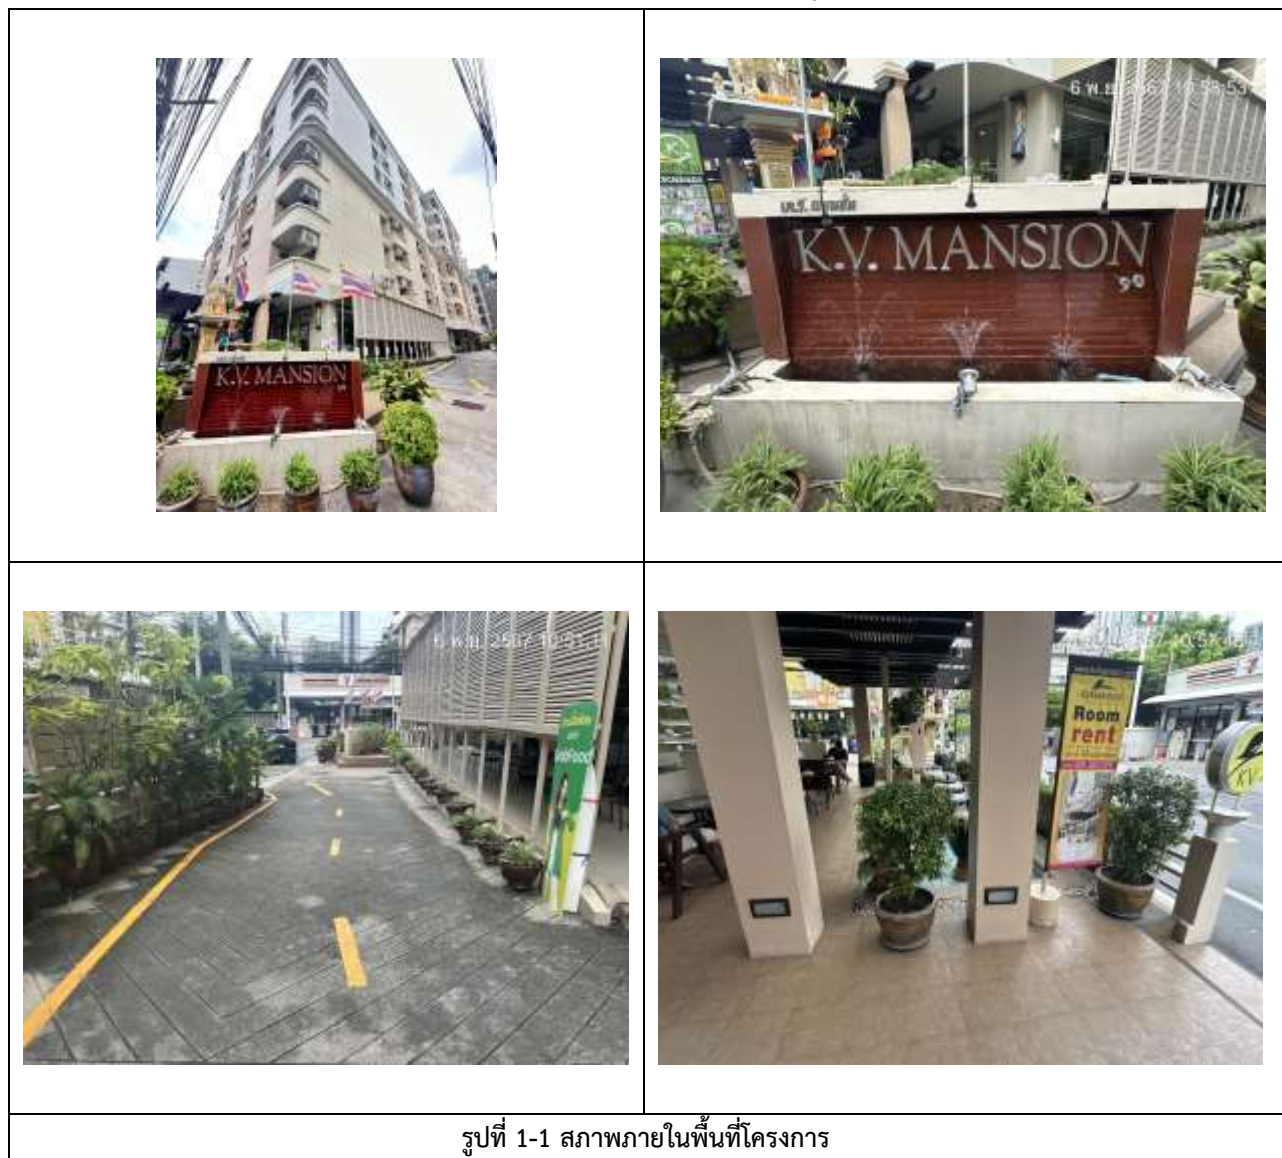
สถานภาพของโครงการในปัจจุบันแสดงสถานภาพโครงการในปัจจุบันดังรูปที่ 1-1
