บทที่ 2

การปฏิบัติตามมาตรการป้องกันและแก้ไขผลกระทบสิ่งแวดล้อม

ตารางที่ 2-1 การปฏิบัติตามมาตรการป้องกันและแก้ไขผลกระทบสิ่งแวดล้อม โครงการ CCP TOWER เฟส 2 บริษัท ช.ซีพีพี จำกัด ระหว่างเดือนกรกฎาคม - ธันวาคม พ.ศ.2567

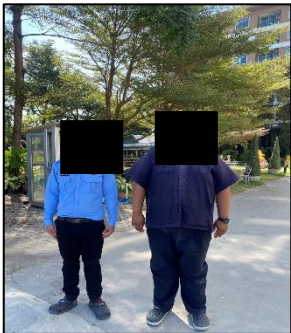
รูปที่ 2-2 เจ้าหน้าที่รักษาความปลอดภัย

มาตรการป้องกันและแก้ไขผลกระทบสิ่งแวดล้อม	รายละเอียดการปฏิบัติตามมาตรการ	ปัญหา อุปสรรค และการแก้ไข	เอกสารและรูปภาพ ประกอบมาตรการฯ
3. คุณค่าต่อคุณภาพชีวิต (ต่อ) 3.2 ความปลอดภัยของผู้พักอาศัย - จัดให้มีเจ้าหน้าที่รักษาความปลอดภัยของโครงการเพื่อสอดส่องดูแลความปลอดภัยของผู้พักอาศัย	โครงการจัดให้มีเจ้าหน้าที่รักษาความปลอดภัย เพื่อตรวจสอบความปลอดภัยภายในพื้นที่โครงการ	-	รูปที่ 2-2

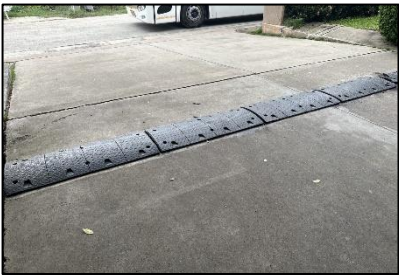
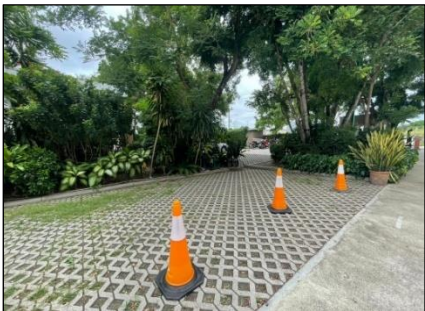
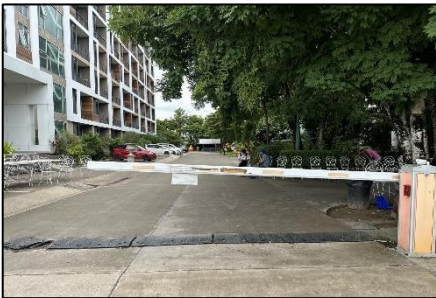
<p>แผงกั้นจราจร</p>	
รูปที่ 2-3 ป้ายสัญลักษณ์ และอุปกรณ์จราจร

<ul style="list-style-type: none"> - จัดทำป้ายสัญลักษณ์การจราจร ภายในโครงการให้ชัดเจน เช่น ทิศทางรถเข้า ทิศทางรถออก ทางเข้าลานจอดรถ และทางออกลานจอดรถ 	โครงการได้จัดทำป้ายสัญลักษณ์จราจร พร้อมอุปกรณ์ อาทิ เช่น กรวยจราจร แผงกั้นทางเข้าออก หลังเต่าบนถนน เป็นต้น	-	รูปที่ 2-3

มาตรการป้องกันและแก้ไขผลกระทบสิ่งแวดล้อม	รายละเอียดการปฏิบัติตามมาตรการ	ปัญหา อุปสรรค และการแก้ไข	เอกสารและรูปภาพ ประกอบมาตรการฯ
2. คุณค่าการใช้ประโยชน์ของมนุษย์ (ต่อ) 2.1 การจราจร (ต่อ) <ul style="list-style-type: none"> - ทางออกจากโครงการสู่ถนนสาธารณะ ให้มีหลังเต่าหรือกระดุกง เพื่อควบคุมให้รถที่ออกจากโครงการต้องจอดชะลอรถภายนอก ก่อนเลี้ยวออกไป รวมทั้งติดตั้งกระดุกงตรงประตูทางออก เพื่อให้รถที่ออกมามองเห็นรถภายนอก และรถภายนอกเห็นรถที่ออก 	โครงการได้มีการติดตั้ง หลังเต่า และกระดุกง บริเวณด้านหน้าโครงการ เพื่อชะลอรถ ขณะเข้า-ออก บริเวณพื้นที่โครงการ	-	รูปที่ 2-3
<ul style="list-style-type: none"> - จัดให้มีระบบแผงกัน หรือไม้กันการจราจรบริเวณทางเข้าโครงการ ควบคุมรถที่จะเข้าโครงการ โดยให้อยู่ลึกเข้ามาในโครงการประมาณ 3 เมตร เพื่อไม่ให้รถที่เลี้ยวเข้าโครงการขวางการจราจรบนถนนสาธารณะ 	โครงการได้มีการติดตั้งแผงกันจราจร เข้า-ออก บริเวณพื้นที่โครงการ เพื่อคอยตรวจสอบความปลอดภัย และควบคุมการจราจรภายในพื้นที่โครงการ	-	รูปที่ 2-3

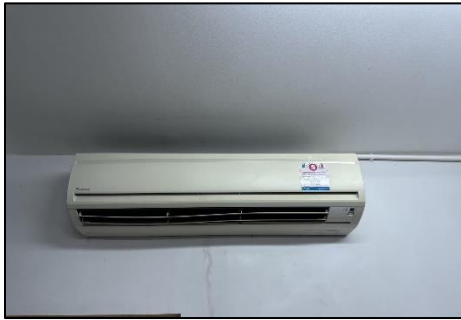
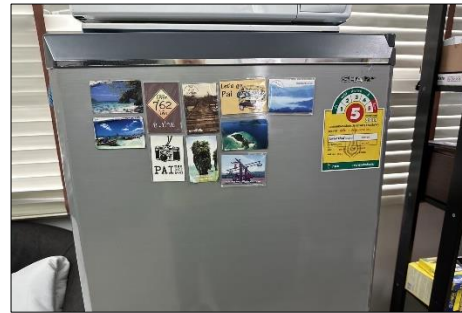
รูปที่ 2-9 ผลิตภัณฑ์ประหยัดไฟฟ้า

มาตรการป้องกันและแก้ไขผลกระทบสิ่งแวดล้อม	รายละเอียดการปฏิบัติตามมาตรการ	ปัญหา อุปสรรค และการแก้ไข	เอกสารและรูปภาพ ประกอบมาตรการฯ
<p>2. คุณค่าการใช้ประโยชน์ของมนุษย์ (ต่อ)</p> <p>2.6 การใช้พลังงาน (ต่อ)</p> <ul style="list-style-type: none"> - ติดตั้งหลอดไฟฟ้าแสงสว่างในห้องพัก ทางเดิน และที่จอดรถ ให้มีความสว่างเหมาะสมกับการใช้งานในแต่ละพื้นที่ ตามกฎกระทรวงฉบับที่ 39 พ.ศ.2537 ออกตามพระราชบัญญัติควบคุมอาคาร พ.ศ.2522 อันได้แก่ ช่องทางเดิน ห้องพัก มีแสงสว่างไม่น้อยกว่า 100 LUX ที่จอดรถไม่น้อยกว่า 50 LUX แต่ต้องเลือกหลอดไฟฟ้าที่ความสว่างดังกล่าวใช้พลังงานไฟฟ้าไม่เกิน 12 วัตต์ต่อตารางเมตร ตามหลักเกณฑ์กฎกระทรวงกำหนดประเภทหรือขนาดของอาคารและมาตรฐานหลักเกณฑ์ และวิธีการออกแบบอาคารเพื่ออนุรักษ์พลังงาน พ.ศ.2552 	<p>ขณะตรวจการปฏิบัติตามมาตรการฯ ทางโครงการ พบว่าทางโครงการมีการติดตั้งหลอดไฟฟ้าแสงสว่างในห้องพัก ทางเดิน และที่จอดรถ ตามระเบียบมาตรฐานกฎหมายที่กำหนด</p>	-	รูปที่ 2-10
<ul style="list-style-type: none"> - เลือกเครื่องปรับอากาศที่ติดตั้งในอาคารให้มีค่าอัตราประสิทธิภาพพลังงานขั้นต่ำ คือ 11 บีทียูต่อชั่วโมงต่อวัตต์ (พลังงานไฟฟ้า) ซึ่งเป็นไปตามประกาศกระทรวงพลังงาน เรื่อง กำหนดค่าสัมประสิทธิ์สมรรถนะขั้นต่ำ ค่าประสิทธิภาพการให้ความเย็นและค่าพลังงานไฟฟ้าต่อตันความเย็นของระบบปรับอากาศที่ติดตั้งใช้งานในอาคาร พ.ศ.2552 	<p>ขณะตรวจการปฏิบัติตามมาตรการฯ ทางโครงการพบว่าทางโครงการเลือกใช้เครื่องปรับอากาศที่มีประสิทธิภาพประหยัดพลังงาน เพื่อให้เป็นไปตามมาตรการที่กำหนดฯ</p>	-	รูปที่ 2-9

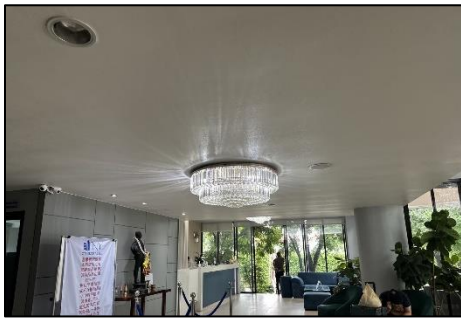
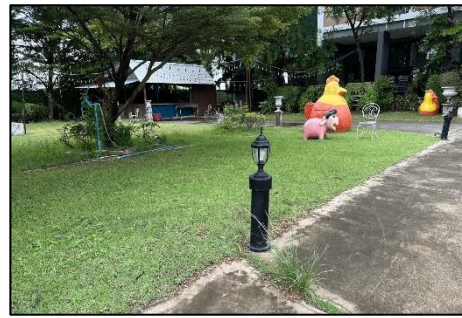
รูป 2-10 แสงสว่างภายในพื้นที่โครงการ

มาตรการป้องกันและแก้ไขผลกระทบสิ่งแวดล้อม	รายละเอียดการปฏิบัติตามมาตรการ	ปัญหา อุปสรรค และการแก้ไข	เอกสารและรูปภาพ ประกอบมาตรการฯ
<p>2. คุณค่าการใช้ประโยชน์ของมนุษย์ (ต่อ)</p> <p>2.5 การจัดการมูลฝอย (ต่อ)</p> <ul style="list-style-type: none"> จัดเก็บขยะอันตราย ได้แก่ หลอดฟลูออเรสเซนต์ เครื่องไฟฟ้าที่ใช้งานไม่ได้แล้ว ภาชนะบรรจุสารเคมีที่ใช้ในการทำความสะดวก อุปกรณ์เครื่องใช้ต่างๆ ภายในโครงการ แยกจากขยะแห้งทั่วไป โดยเก็บในถุงสีส้ม รอให้รถเก็บขนขยะจากบริษัทเอกชนที่ได้รับอนุญาตจากองค์การบริหารส่วนตำบลบางเสาธง เก็บขนไปกำจัดอย่างถูกวิธี แต่หากบริษัทร่วมค้า แอดวานซ์ เทค อินเตอร์เนชั่นแนล จำกัด ไม่สามารถมาดำเนินการเก็บขนได้ ก็จะติดต่อให้หน่วยงานอื่นๆ มาดำเนินการเก็บขน 	โครงการได้จัดเตรียมห้องพักขยะมูลฝอยรวม เพื่อรวบรวมขยะแต่ละประเภทเก็บ ก่อนจะคัดแยกไปกำจัดต่อไป ตลอดจนมอบหมายให้แม่บ้านทำความสะอาดห้องพักขยะเป็นประจำทุกสัปดาห์	-	รูปที่ 2-8
<ul style="list-style-type: none"> ติดตั้งป้ายประชาสัมพันธ์ การคัดแยกมูลฝอยและการทิ้งมูลฝอยแยกประเภทมูลฝอย และรณรงค์ให้มีการใช้ผลิตภัณฑ์ทำความสะอาดอย่างประหยัดและใช้ชนิดเติม และเลือกใช้อุปกรณ์ไฟฟ้าและหลอดไฟที่มีอายุการใช้งานยาวนาน 	ทางโครงการมีการเลือกใช้ผลิตภัณฑ์ติดประหยัดไฟ (ฉลากเบอร์ 5) เป็นหลัก ซึ่งมีการสุ่มภัณฑ์ประหยัดน้ำ และหลอดไฟที่มีอายุการใช้งานยาวนาน เป็นต้น	-	รูปที่ 2-9 รูปที่ 2-10

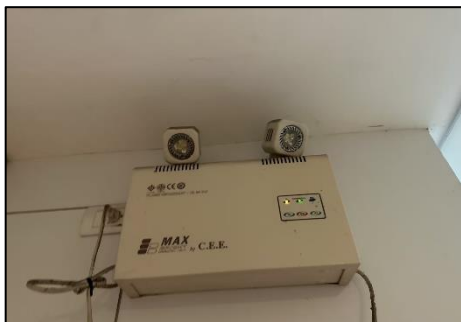
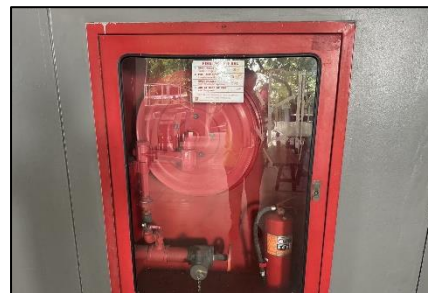
รูปที่ 2-11 ระบบป้องกันอัคคีภัย

มาตรการป้องกันและแก้ไขผลกระทบสิ่งแวดล้อม	รายละเอียดการปฏิบัติตามมาตรการ	ปัญหา อุปสรรค และการแก้ไข	เอกสารและรูปภาพ ประกอบมาตรการฯ
<p>2. คุณค่าการใช้ประโยชน์ของมนุษย์ (ต่อ)</p> <p>2.6 การใช้พลังงาน (ต่อ)</p> <ul style="list-style-type: none"> ห้องพักของโครงการด้านที่เป็นระเบียบโครงการได้ออกแบบติดตั้งประตูกระจก หรือช่องเปิดให้แสงสว่างผ่านได้ โดยมีความกว้างมากกว่าส่วนผนังทึบในห้องพักทุกห้อง โดยจะเลือกใช้กระจกที่มีค่าสัมประสิทธิ์การส่งผ่านความร้อนจากรังสีอาทิตย์อยู่ในช่วง 0.55-0.30 และมีค่าการส่งผ่านของแสงธรรมชาติต่อค่าสัมประสิทธิ์การส่งผ่านความร้อนจากรังสีอาทิตย์อยู่ในช่วง 1.20-1.60 	<p>ขณะตรวจการปฏิบัติตามมาตรการฯ ทางโครงการ พบว่าทางโครงการได้ออกแบบบริเวณด้านระเบียบโดยใช้ประตูกระจก ชนิดแสงสว่างผ่านได้ เพื่อให้เป็นไปตามมาตรการที่กำหนดฯ</p>	-	-
<p>2.7 การป้องกันอัคคีภัย</p> <ul style="list-style-type: none"> จัดให้มีระบบป้องกันอัคคีภัย โดยติดตั้งหัวรับน้ำดับเพลิงในโครงการจำนวน 1 จุด บริเวณชั้น 1 ของอาคาร ซึ่งสามารถต่อท่อส่งน้ำดับเพลิงไปยังจุดต่างๆ ภายในอาคารได้ และจัดให้มีระบบป้องกันอัคคีภัยในอาคาร เช่น ถังดับเพลิงเคมี ระบบเตือนภัย ระบบไฟฟ้าฉุกเฉิน และบันไดหนีไฟซึ่งสามารถเตือนภัย และสามารถดับเพลิงเบื้องต้นได้ 	<p>โครงการได้มีการติดตั้งระบบป้องกันอัคคีภัย เช่น หัวรับน้ำดับเพลิง ถังดับเพลิง ระบบเตือนภัย ระบบไฟฟ้าฉุกเฉิน และคู่มือการใช้ อุปกรณ์ดับเพลิง ซึ่งได้มีการมอบหมายให้เจ้าหน้าที่ประจำโครงการเป็นผู้ตรวจสอบระบบอัคคีภัยต่างๆ เพื่อให้ทำงานได้อย่างมีประสิทธิภาพ</p>	-	รูปที่ 2-11

- ติดตั้งป้ายบอกทิศทางบันไดหนีไฟและเส้นทางอพยพไปยังพื้นที่ปลอดภัยทั้งภาษาไทยและภาษาอังกฤษให้ชัดเจน รวมทั้งเส้นทางอพยพไปยังพื้นที่ปลอดภัย	ทางโครงการได้มีการติดป้ายบอกทิศทางออก หากเกิดกรณีเหตุฉุกเฉิน ซึ่งสามารถมองเห็นได้อย่างชัดเจนตามทางเดินของโครงการ	-	รูปที่ 2-11

- ติดตั้งป้ายที่อธิบายตำแหน่งห้องพัก หรือมีเอกสารแจ้งให้ผู้ที่พักอาศัยในอาคารทราบเกี่ยวกับเรื่องทางหนีไฟที่ใกล้ที่สุดกับห้องพักนั้น ตำแหน่งติดตั้งอุปกรณ์ดับเพลิง และหมายเลขโทรศัพท์ฉุกเฉินติดต่อเจ้าหน้าที่ดูแลอาคาร และสถานดับเพลิง ตำแหน่งปุ่มกดแจ้งสัญญาณเตือนภัยด้วยมือและพื้นที่อพยพภายในห้องพัก	โครงการได้มีการติดตั้งระบบป้องกันอัคคีภัย เช่น หัวรับน้ำดับเพลิง ถังดับเพลิง ระบบเตือนภัย ระบบไฟฟ้าฉุกเฉิน และคู่มือการใช้ อุปกรณ์ดับเพลิง ซึ่งได้มีการมอบหมายให้เจ้าหน้าที่ประจำโครงการเป็นผู้ตรวจสอบระบบอัคคีภัยต่างๆ เพื่อให้ทำงานได้อย่างมีประสิทธิภาพ	-	รูปที่ 2-11

มาตรการป้องกันและแก้ไขผลกระทบสิ่งแวดล้อม	รายละเอียดการปฏิบัติตามมาตรการ	ปัญหา อุปสรรค และการแก้ไข	เอกสารและรูปภาพ ประกอบมาตรการฯ
2. คุณค่าการใช้ประโยชน์ของมนุษย์ (ต่อ) 2.7 การป้องกันอัคคีภัย (ต่อ) - ติดตั้งคำอธิบายวิธีใช้งานในส่วนของระบบเตือนภัยและถังดับเพลิงเคมี ในบริเวณจุดที่ติดตั้งอุปกรณ์ดังกล่าว	ทางโครงการมีการติดตั้งวิธีใช้ระบบเตือนภัยและถังดับเพลิงเคมีตามมาตรฐานกำหนด	-	รูปที่ 2-11

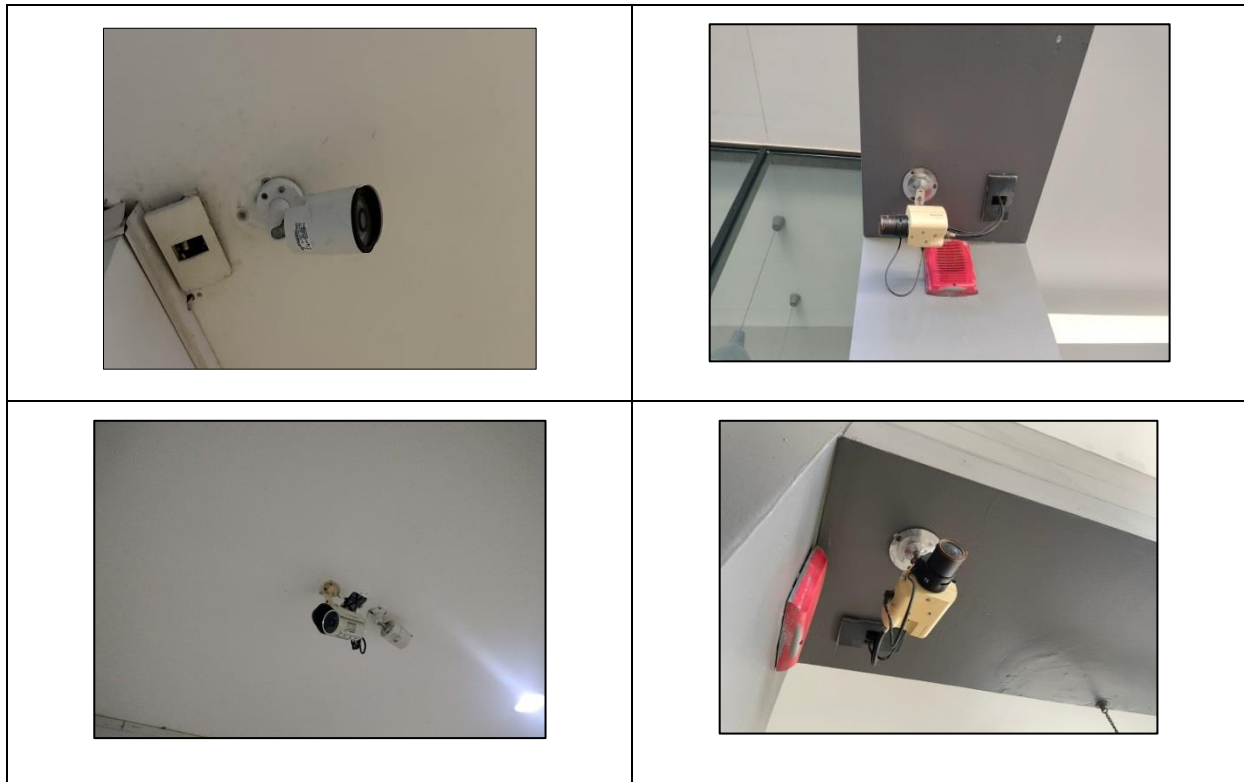
รูปที่ 2-13 กล้องวงจรปิด

- จัดให้มีการติดตั้งกล่องวงจรปิด บริเวณทางเข้า-ออกโครงการ	ทางโครงการมีการติดตั้งกล่องวงจรปิด บริเวณโถงทางเดิน เพื่อให้สามารถสอดส่องดูแลความปลอดภัยของผู้พักอาศัย	-	รูปที่ 2-13

- กำหนดให้มีการติดตั้งกล้องวงจรปิด โดยในชั้นที่ 1 ชั้นที่ 8 ติดตั้งชั้นละ 2 จุด บริเวณโถงทางเดิน และติดตั้งในลิฟท์ ลิฟท์ละ 1 จุด ทั้งนี้จะมีการติดตั้งกล้องวงจรปิด บริเวณทางเข้า-ออกโครงการ โดยให้สามารถมองเห็นครอบคลุมถนนบางนาการ์เด็นท์ 8/1 บริเวณหน้าโครงการ	ทางโครงการมีการติดตั้งกล้องวงจรปิด บริเวณโถงทางเดิน เพื่อให้สามารถสอดส่องดูแลความปลอดภัยของผู้พักอาศัย	-	รูปที่ 2-13

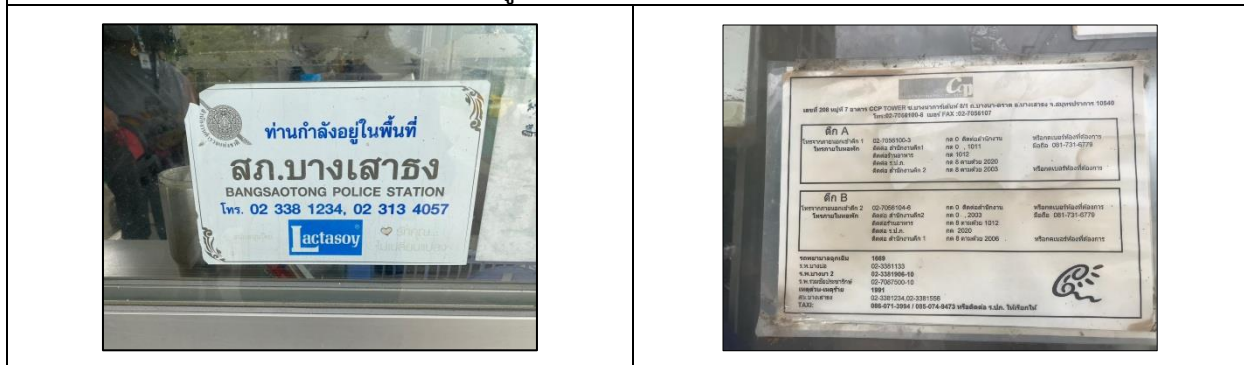
รูปที่ 2-14 เบอร์โทรศัพท์สำหรับติดต่อศูนย์รับแจ้งเหตุ

- จัดทำรายชื่อ และเบอร์โทรศัพท์ สำหรับติดต่อศูนย์รับแจ้งเหตุ สถานีตำรวจ สถานีดับเพลิงและหน่วยงานสาธารณสุขที่ใกล้ที่สุด ติดตั้งไว้บริเวณป้อมยาม บริเวณทางเข้า-ออกโครงการ และในห้องพักแต่ละห้อง เพื่อดำเนินการติดต่อได้โดยสะดวกกรณีเกิดอุบัติเหตุและอาชญากรรมบริเวณโครงการและใกล้เคียง	ทางโครงการมีการจัดทำรายชื่อ และเบอร์โทรศัพท์ สำหรับติดต่อศูนย์รับแจ้งเหตุ ติดตั้งไว้บริเวณป้อมยามตามมาตรการกำหนดฯ	-	รูปที่ 2-14
