บทที่ 2

การปฏิบัติตามมาตรการป้องกันและแก้ไขผลกระทบสิ่งแวดล้อม

ตารางที่ 2-1 การปฏิบัติตามมาตรการป้องกันและแก้ไขผลกระทบสิ่งแวดล้อม โครงการ CCP TOWER บริษัท ช.ซีพี จำกัด ระหว่างเดือนกรกฎาคม - ธันวาคม พ.ศ.2567

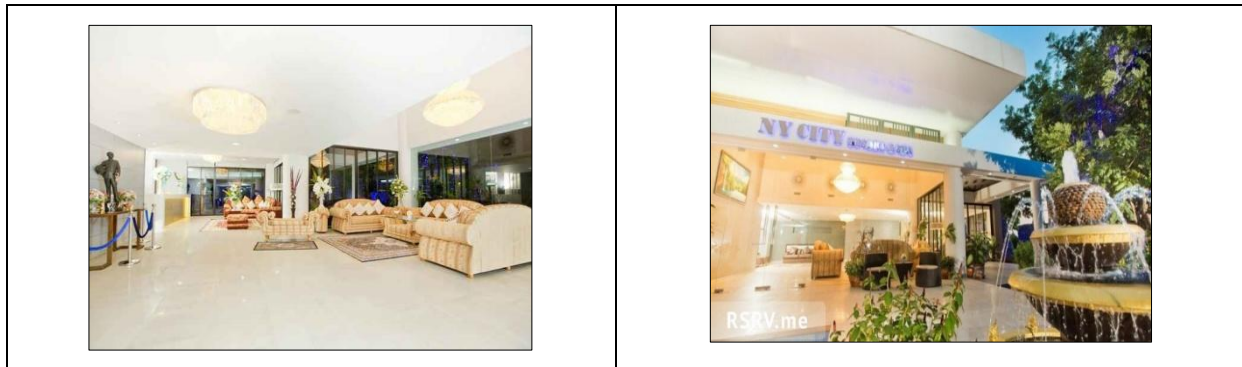
รูป 2-10 แสงสว่างภายในพื้นที่โครงการ

2.6 การใช้พลังงาน <ul style="list-style-type: none"> - ไฟฟ้าแสงสว่างในห้องพักและทางเดินภายในอาคาร ให้ใช้หลอดไฟฟ้าฟลูออเรสเซนต์ 	โครงการได้ติดตั้งหลอดไฟฟลูออเรสเซนต์ บริเวณทางเดินและห้องพัก โดยเลือกหลอดไฟที่ให้แสงสว่างตามความเหมาะสมของพื้นที่	-	รูปที่ 2-10
<ul style="list-style-type: none"> - ติดตั้งป้ายรณรงค์ประหยัดไฟฟ้า บริเวณหน้าลิฟต์ หรือบันได (เช่น ให้ปิดไฟแสงสว่างเมื่อออกจากห้องพัก และการใช้อุปกรณ์ประหยัดไฟฟ้า) 	โครงการได้จัดทำป้ายการประหยัดพลังงาน เช่น กรณูปิด-ไฟ-น้ำ-แอร์ หลังเลิกใช้และโปรดช่วยกันประหยัดพลังงาน บริเวณพื้นที่ต่างๆภายในโครงการ เป็นต้น เพื่อให้ผู้พักอาศัยได้เล็งเห็นความสำคัญของการประหยัดพลังงาน	-	รูปที่ 2-4
<ul style="list-style-type: none"> - เลือกใช้อุปกรณ์ไฟฟ้าที่ได้รับรองการประหยัดพลังงานจากหน่วยราชการ 	โครงการได้ติดตั้งอุปกรณ์ไฟฟ้า ซึ่งเลือกผลิตภัณฑ์ที่ติดประหยัดไฟ (ฉลากเบอร์ 5) เป็นหลัก	-	รูปที่ 2-11

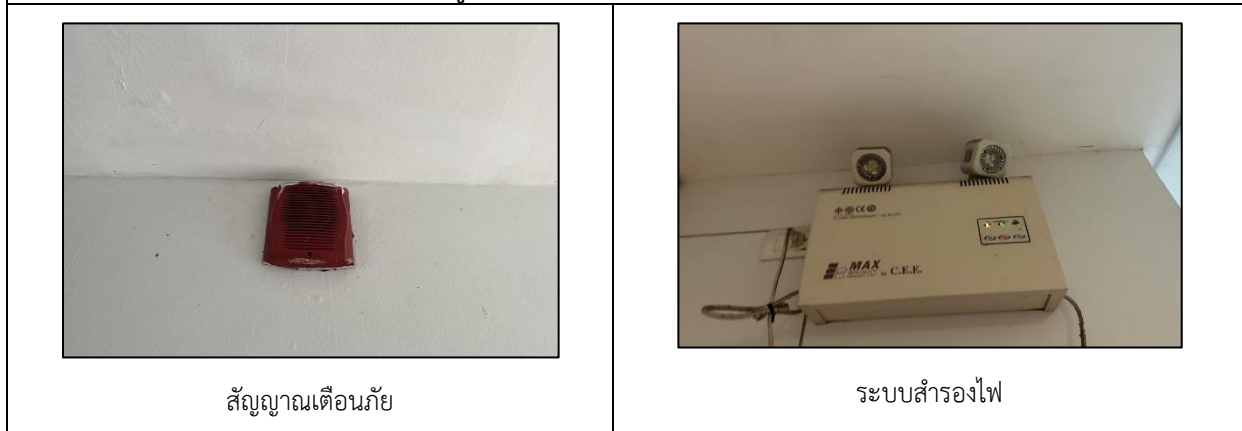
รูปที่ 2-12 ระบบป้องกันอัคคีภัย

มาตรการป้องกันและแก้ไขผลกระทบสิ่งแวดล้อม	รายละเอียดการปฏิบัติตามมาตรการ	ปัญหา อุปสรรค และการแก้ไข	เอกสารและรูปภาพ ประกอบมาตรการฯ
<p>2. คุณค่าการใช้ประโยชน์ของมนุษย์ (ต่อ)</p> <p>2.7 การป้องกันอัคคีภัย (ต่อ)</p> <ul style="list-style-type: none"> - กำหนดพื้นที่ที่จะรวมคนที่อพยพออกจากอาคารเมื่อเกิดเหตุเพลิงไหม้ให้เป็นสัดส่วน เพื่อไม่ให้เกิดการกีดขวางการปฏิบัติงานดับเพลิง โดยพิจารณาพื้นที่บริเวณด้านข้างโครงการ (ทิศตะวันตก) และด้านหน้าโครงการ (ทิศใต้) (รูปที่ 2-4) 	ทางโครงการได้กำหนดพื้นที่อพยพ (จุดรวมพล) พื้นที่บริเวณด้านข้างโครงการ (ทิศตะวันตก) และด้านหน้าโครงการ (ทิศใต้) เมื่อเกิดเหตุฉุกเฉินเพลิงไหม้	-	รูปที่ 2-14
<ul style="list-style-type: none"> - ติดตั้งป้ายบอกทิศทางบันไดหนีไฟ และเส้นทางอพยพไปยังพื้นที่ปลอดภัยทั้งภาษาไทย และภาษาอังกฤษ ให้ชัดเจน รวมทั้งเส้นทางอพยพ ไปยังพื้นที่ปลอดภัย 	ทางโครงการได้มีการติดป้ายบอกทิศทางออก หากเกิดกรณีเหตุฉุกเฉิน ซึ่งสามารถมองเห็นได้อย่างชัดเจนตามทางเดินของโครงการ	-	รูปที่ 2-12
