บทที่ 3

การปฏิบัติตามมาตรการป้องกันและแก้ไขผลกระทบสิ่งแวดล้อม

3.1 ผลการปฏิบัติตามมาตรการป้องกันและแก้ไขผลกระทบสิ่งแวดล้อม

ตารางที่ 3.1-1 สรุปผลการปฏิบัติตามมาตรการป้องกันและแก้ไขผลกระทบสิ่งแวดล้อม โครงการอาคารชุดพักอาศัยฟูลเลอตัน สุขุมวิท

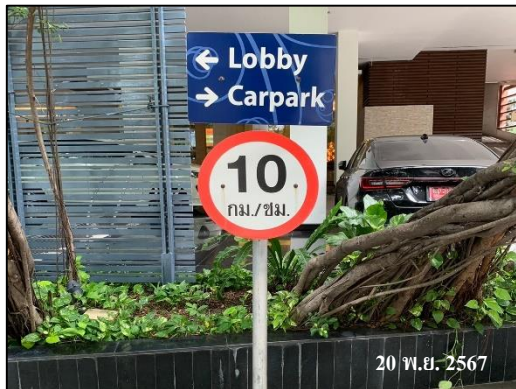
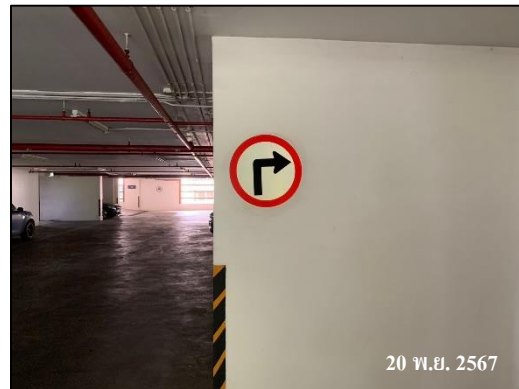
ภาพที่ 1 ป้ายกำกับการจราจรภายในพื้นที่โครงการ

1.ทรัพยากรสิ่งแวดล้อมทาง กายภาพ 1.1 คุณภาพอากาศ/เสียง	1. จัดระบบการเดินรถและเส้นทางเข้า-ออกโครงการให้ เหมาะสมกับสภาพการจราจรภายนอกและจัดให้มี เจ้าหน้าที่อำนวยความสะดวกบริเวณที่จอดรถและ ทางเข้า-ออกตลอดเวลา	- โครงการได้ติดป้ายกำกับการจราจรไว้ภายในบริเวณ พื้นที่โครงการสามารถมองเห็นได้อย่างชัดเจน พร้อมทั้ง จัดทำเส้นทางเข้า-ออกโครงการไว้อย่างเหมาะสมกับ สภาพการจราจรภายนอก และจัดให้มีเจ้าหน้าที่รักษา ความปลอดภัยคอยอำนวยความสะดวกด้านการจราจร บริเวณที่จอดรถและทางเข้า-ออกโครงการตลอด 24 ชั่วโมง	-	- ดังภาพที่ 1-3

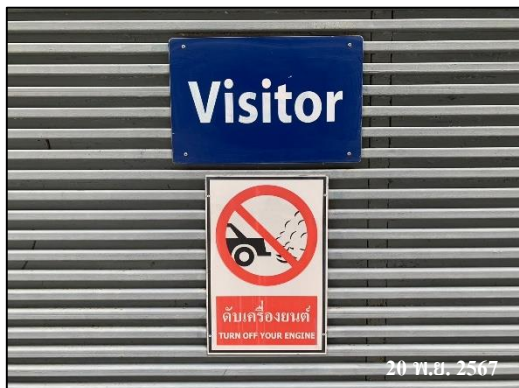
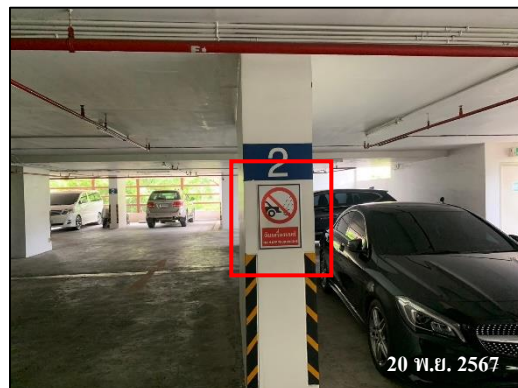
ภาพที่ 4 ป้ายดับเครื่องยนต์

2. ติดตั้งป้ายเตือน “ห้ามติดเครื่องในขณะจอดรถ” ไว้ใน บริเวณพื้นที่จอดรถ เพื่อช่วยลดการระบายมลสารทาง อากาศ	- โครงการได้ติดป้ายเตือนให้ดับเครื่องยนต์ไว้บริเวณ พื้นที่จอดรถ สามารถมองเห็นได้อย่างชัดเจน	-	- ดังภาพที่ 4

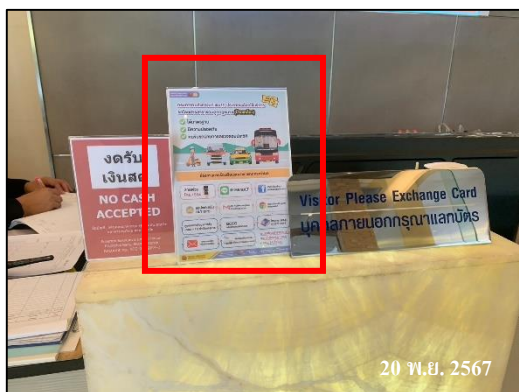
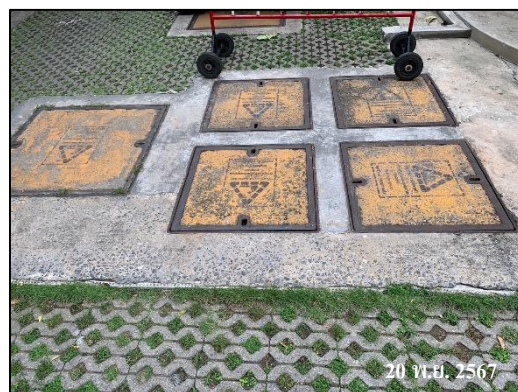
ภาพที่ 5 ป้ายรณรงค์ให้ใช้ระบบขนส่งมวลชน

3. ประชาสัมพันธ์และส่งเสริมให้ผู้พักอาศัยและพนักงาน ของโครงการใช้ระบบขนส่งมวลชนให้มากขึ้น เช่น จัดให้มีแผ่นพับหรือติดประกาศแสดงเส้นทางเดินรถ ขสมก รถไฟฟ้าบีทีเอส และรถไฟฟ้าใต้ดิน เป็นต้น และประชาสัมพันธ์เรื่องการดูแลรักษาเครื่องยนต์ให้อยู่ ในสภาพดีเสมอ	- โครงการติดตั้งป้ายรณรงค์ส่งเสริมให้ผู้พักอาศัยและ พนักงานของโครงการใช้ระบบขนส่งมวลชนได้ตามจุด ต่างๆ ภายในโครงการ	-	- ดังภาพที่ 5

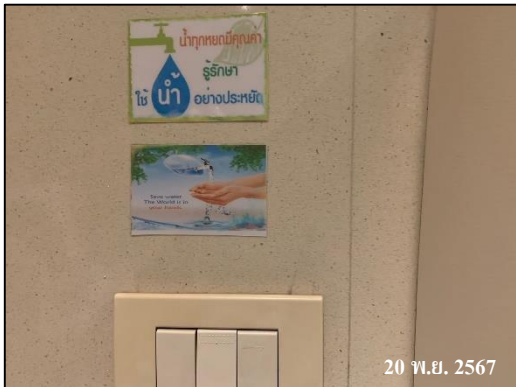
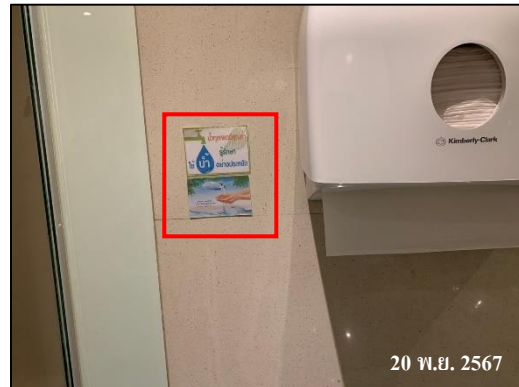
ภาพที่ 8 ป้ายรณรงค์ประหยัดน้ำ

3.6 การบำบัดน้ำเสีย (ต่อ)	4. ส่งเสริม/ประชาสัมพันธ์มาตรการประหยัดน้ำต่อผู้พักอาศัยและพนักงานโครงการ และจัดให้มีการนำน้ำทิ้งจากระบบบำบัดไปใช้ประโยชน์ให้มากที่สุด เช่น รดน้ำต้นไม้ในสวนหย่อมของโครงการ เป็นต้น	- โครงการได้ติดป้ายประชาสัมพันธ์รณรงค์ให้ผู้พักอาศัยและพนักงานช่วยกันประหยัดน้ำไว้บริเวณอ่างล้างมือสามารถมองเห็นได้อย่างชัดเจน เพื่อลดปริมาณน้ำทิ้งลงสู่ท่อระบายน้ำตามมาตรการกำหนด	-	- ดังภาพที่ 8

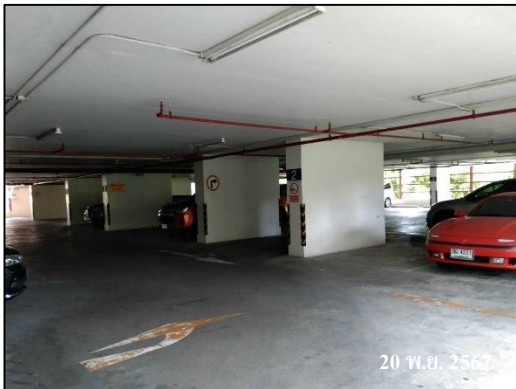
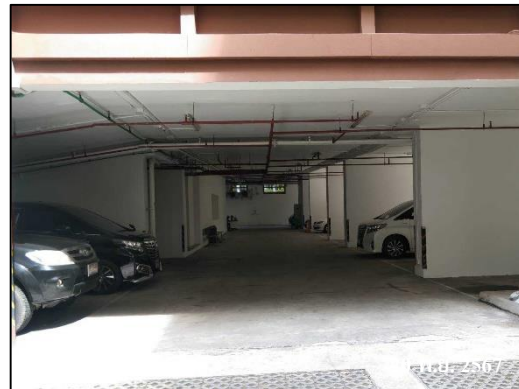
ภาพที่ 9 พื้นที่จอดรถในอาคาร

3. คุณค่าการใช้ประโยชน์ ของมนุษย์ 3.1 การคมนาคมขนส่ง	<p>1. จัดให้มีพื้นที่จอดรถประมาณ 234 คันสอดคล้องกับกฎกระทรวงฉบับที่ 41 (2537) ออกตามความในพรบ.ควบคุมอาคารพ.ศ. 2522 เรื่องข้อกำหนดเกี่ยวกับลักษณะและจำนวนที่จอดรถรวมถึงจัดให้มีที่จอดรถชั่วคราวเพิ่มเติมขึ้นละ 10 คัน</p> <p>2. จัดระบบการเดินรถภายในโครงการและเส้นทางเข้า-ออกให้สอดคล้องกับสภาพการจราจรบนถนนสุขุมวิท เพื่อป้องกันการตัดกระแสดวงทางตรงบริเวณด้านหน้าโครงการ</p> <p>3. จัดให้มีเจ้าหน้าที่อำนวยความสะดวกบริเวณที่จอดรถและทางเข้า-ออกตลอดเวลาและจัดให้มีการอบรมเจ้าหน้าที่ในด้านการจัดการจราจรกับตำรวจจราจรในพื้นที่เพื่อเพิ่มประสิทธิภาพในการจัดการจราจรให้มากขึ้น</p>	<p>- โครงการจัดให้มีพื้นที่จอดรถเพียงพอต่อปริมาณผู้พักอาศัยในแต่ละชั้น เพื่อให้สอดคล้องตามที่กฎหมายกำหนด นอกจากนี้โครงการได้จัดให้มีลานจอดรถบริเวณด้านหน้าอาคารสำหรับจอดรถชั่วคราวแก่นักชกภายนอกที่เข้ามาติดต่ออีกด้วย</p> <p>- โครงการได้ติดป้ายกำกับการจราจรไว้ภายในบริเวณพื้นที่โครงการสามารถมองเห็นได้อย่างชัดเจน พร้อมทั้งจัดทำเส้นทางเข้า-ออกโครงการไว้อย่างเหมาะสมกับสภาพการจราจรภายนอก และจัดให้มีเจ้าหน้าที่รักษาความปลอดภัยคอยอำนวยความสะดวกด้านการจราจรบริเวณที่จอดรถและทางเข้า-ออกโครงการตลอด 24 ชั่วโมง</p> <p>- โครงการจัดให้มีเจ้าหน้าที่รักษาความปลอดภัยที่ผ่านการอบรมด้านการจัดการจราจรกับตำรวจจราจรในพื้นที่ คอยอำนวยความสะดวกบริเวณลานจอดรถ และทางเข้า-ออกพื้นที่โครงการตลอด 24 ชั่วโมง เพื่อเพิ่มประสิทธิภาพในการจัดการจราจรให้ดีขึ้น</p>	<p>-</p> <p>-</p> <p>-</p>	<p>- ดังภาพที่ 9-10</p> <p>- ดังภาพที่ 1-3</p> <p>- ดังภาพที่ 3</p>

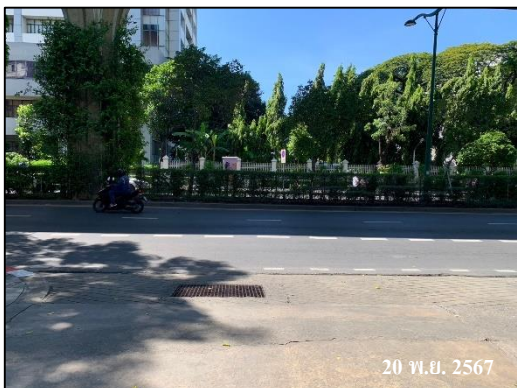
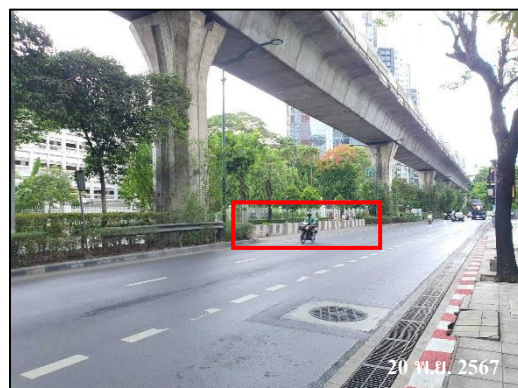
ภาพที่ 11 ถนนและจุดกลับรถด้านหน้าโครงการ

3.1 การคมนาคมขนส่ง (ต่อ)	4. ประชาสัมพันธ์และส่งเสริมให้ผู้พักอาศัยและพนักงาน ของโครงการใช้ระบบขนส่งมวลชนให้มากขึ้น เช่น จัดให้มีแผ่นพับ หรือติดประกาศแสดงเส้นทางเดินรถ ขสมก. รถไฟฟ้าบีทีเอส และรถไฟฟ้าใต้ดิน เป็นต้น 5. ติดต่อ ประสานงานกับสำนักงานการจราจรและขนส่ง กรุงเทพมหานคร เพื่อติดตั้งป้ายห้ามเลี้ยวขวาและกลับรถ สำหรับผู้เดินทางจากถนนสุขุมวิทเข้าแล้วต้องการ เลี้ยวเข้าโครงการ ให้ไปกลับรถบริเวณปากซอยสุขุมวิท 40	- โครงการติดตั้งป้ายรณรงค์ส่งเสริมให้ผู้พักอาศัยและ พนักงานของโครงการใช้ระบบขนส่งมวลชนไว้ตามจุด ต่างๆ ภายในโครงการ - ปัจจุบันจุดกลับรถบริเวณด้านหน้าโครงการ ทางสำนัก การจราจรและขนส่ง กรุงเทพมหานคร ได้นำสิ่งกีดขวาง มาปิดช่องทางเพื่อไม่ให้สามารถกลับรถบริเวณดังกล่าว ได้ ทั้งนี้หากผู้ที่เดินทางจากถนนสุขุมวิทเข้าแล้ว ต้องการเลี้ยวเข้าโครงการจะต้องไปกลับรถบริเวณ ปากซอยสุขุมวิท 40 ตามที่มาตรการระบุไว้	- -	- ดังภาพที่ 5 - ดังภาพที่ 11

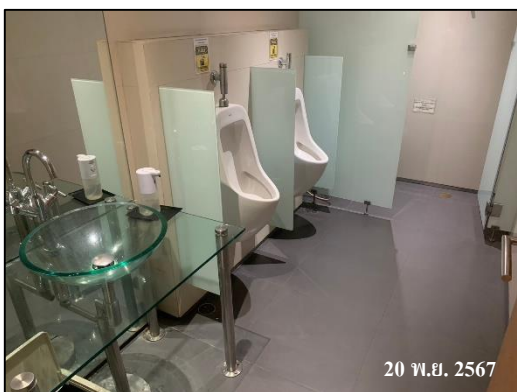
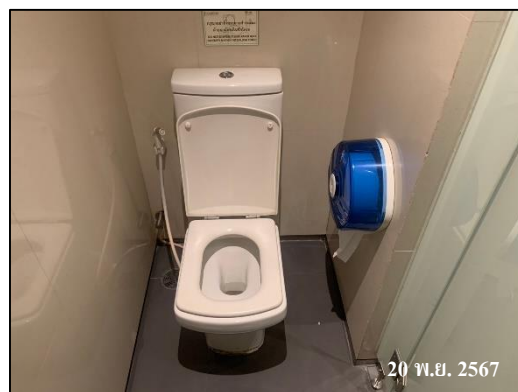
ภาพที่ 12 สุภัณฑ์ประหยัคน้ำ

3.2 การใช้น้ำ	1. ในขั้นตอนการออกแบบและจัดหาเครื่องสุขภัณฑ์ สำหรับห้องน้ำ/ห้องส้วมต้องเลือกใช้อุปกรณ์แบบ ประหยัดน้ำ 2. ประชาสัมพันธ์รณรงค์ขอความร่วมมือในการ ประหยัดน้ำแก่ผู้พักอาศัยและพนักงานโครงการโดยการ จัดบอร์ด ประชาสัมพันธ์ ติดป้ายคำขวัญในห้องพัก สำนักงานและพื้นที่สาธารณะอื่นๆ เป็นต้น	- โครงการได้เลือกใช้เครื่องสุขภัณฑ์ และอุปกรณ์ต่างๆ ที่ออกแบบมาเพื่อการประหยัดน้ำ ตามที่มาตรการ กำหนด - โครงการได้ติดป้ายประชาสัมพันธ์รณรงค์ขอความ ร่วมมือให้ผู้พักอาศัยและพนักงานช่วยกันประหยัดน้ำ โดยได้คิดไว้บริเวณอ่างล้างมือ สามารถมองเห็นได้อย่าง ชัดเจน	- -	- ดังภาพที่ 12 - ดังภาพที่ 8

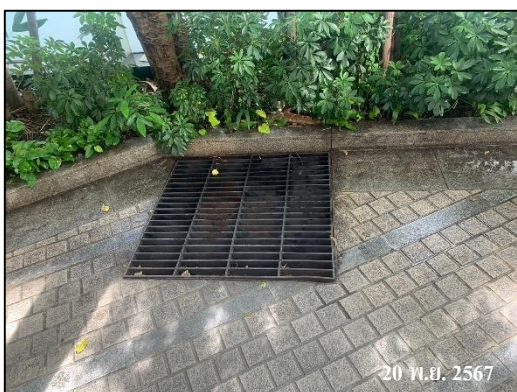
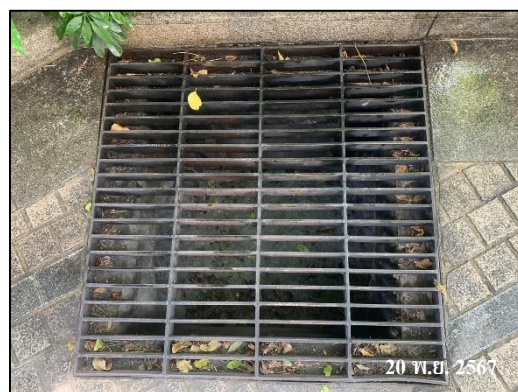
ภาพที่ 13 บ่อพักน้ำของโครงการ

3.3 การใช้ไฟฟ้าและการ อนุรักษ์พลังงาน (ต่อ)	3. จัดสร้างบ่อพักน้ำบริเวณรางระบายน้ำชั่วคราว เพื่อคัด เศษตะกอนดินให้จมตัวก่อนสูบออกสู่ท่อระบายน้ำ สาธารณะ	- โครงการจัดให้มีบ่อพักน้ำไว้บริเวณรางระบายน้ำของ โครงการ เพื่อคัดเศษตะกอนดินให้จมตัวก่อนสูบออกสู่ ท่อระบายน้ำสาธารณะ ตามที่มาตรการกำหนด	-	- ดังภาพที่ 13-14

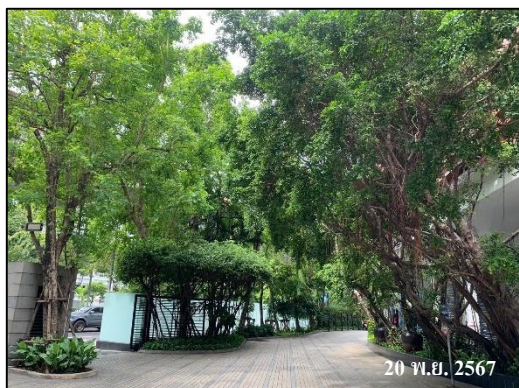
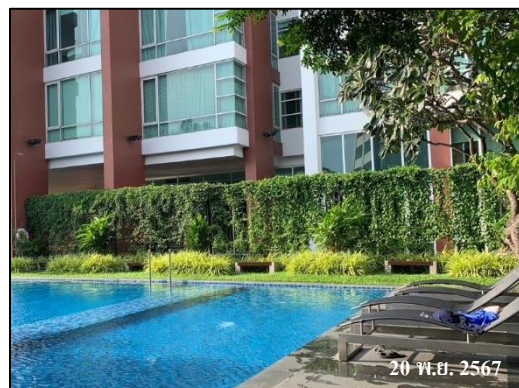
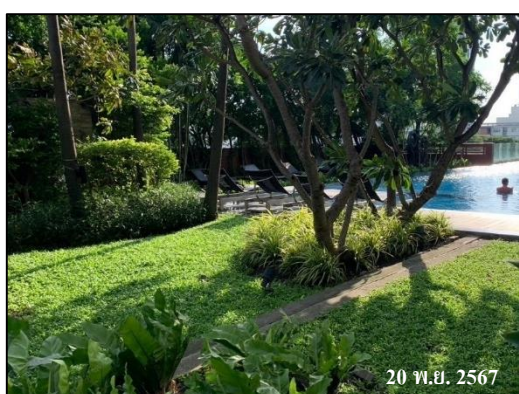
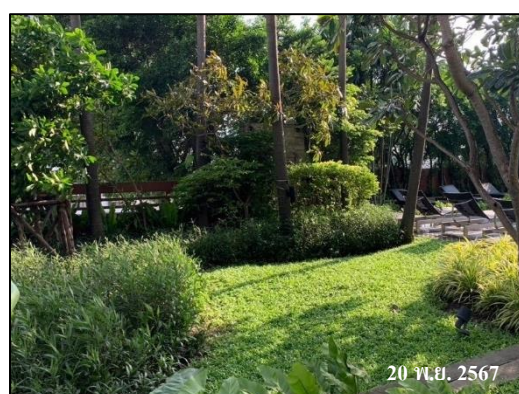
ภาพที่ 15 พื้นที่สีเขียว

3.4 การระบายอากาศ	1. จัดให้มีพื้นที่สีเขียวทั้งหมดภายในโครงการ 1,906 ตารางเมตร โดยให้มีการปลูกต้นไม้พุ่มและไม้ยืนต้นใน บริเวณชั้นที่ 1 5 32 และชั้นดาดฟ้า เป็นต้น เพื่อให้ อากาศเย็นสบายและช่วยลดการระบายปริมาณความร้อน ออกจากอาคาร โครงการ	- โครงการได้จัดให้มีพื้นที่สีเขียว ตามที่มาตรการกำหนด และมีการปลูกต้นไม้พุ่มและไม้ยืนต้นไว้บริเวณชั้นที่ 1, 5, 32 และชั้นดาดฟ้า เพื่อให้ทำให้อากาศเย็นสบายและช่วย ลดการระบายปริมาณความร้อนออกจากอาคาร โครงการ นอกจากนี้โครงการยังได้มีการดูแลรักษาพื้นที่ดังกล่าว ให้อยู่ในสภาพดีอยู่เสมอ	-	- ดังภาพที่ 15-16

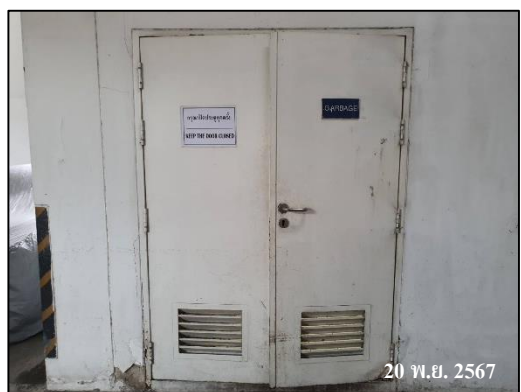
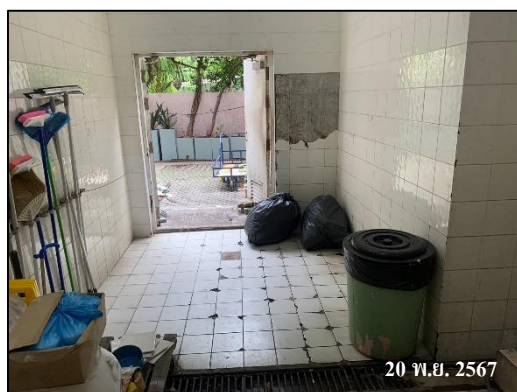
ภาพที่ 18 ห้องพักมูลฝอยรวม

3. จัดให้มีห้องพักมูลฝอยรวมมีความจุของห้อง 46 ลบ.ม. หรือสามารถเก็บกักมูลฝอยได้ไม่น้อยกว่า 3 วัน โดยห้องเก็บมูลฝอยเปิดต้องเป็นห้องควบคุมอุณหภูมิที่ประมาณ 10-15 องศาเซลเซียส	- โครงการจัดให้มีห้องพักมูลฝอยรวมที่สามารถเก็บกักมูลฝอยได้ไม่น้อยกว่า 3 วัน ซึ่งโดยปกติแล้วโครงการได้ประสานหน่วยงานรับกำจัดของสำนักงานเขตวัฒนาให้เข้ามาจัดเก็บมูลฝอยภายในโครงการวันเว้นวัน เพื่อไม่ให้เป็นแหล่งสะสมของเชื้อโรค	-	- ดังภาพที่ 18-19 และภาคผนวกที่ 9

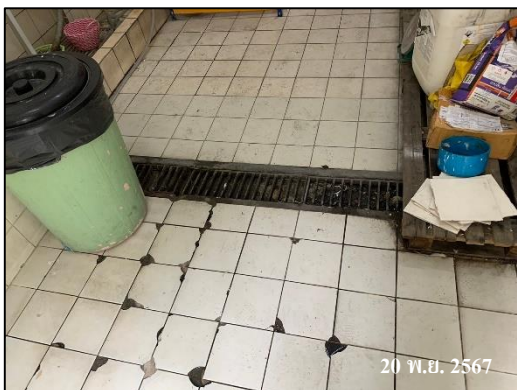
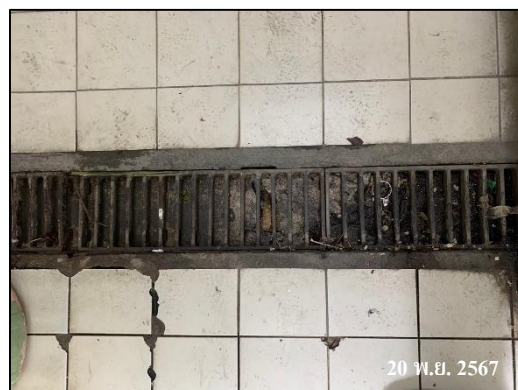
ภาพที่ 20 ร่องระบายน้ำภายในห้องพักรมูลฝอย

4. จัดให้มีรางระบายน้ำภายในห้องพักมูลฝอยเชื่อมต่อกับระบบบำบัดน้ำเสียของโครงการ เพื่อรวบรวมน้ำชะมูลฝอย (ถ้ามี) และน้ำล้างทำความสะอาดเข้าทำการบำบัดก่อนปล่อยระบายออก	- โครงการได้จัดให้มีรางระบายน้ำภายในห้องพักมูลฝอยเชื่อมต่อกับระบบบำบัดน้ำเสียของโครงการตามมาตรการกำหนด เพื่อรวบรวมน้ำชะมูลฝอย และน้ำล้างทำความสะอาดเข้าทำการบำบัดก่อนปล่อยระบายออก	-	- ดังภาพที่ 6 และ 20

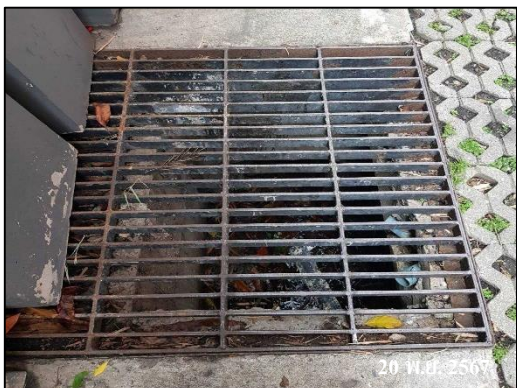
ภาพที่ 22 ตะแกรงดักขยะภายในบ่อพักน้ำ

5. ติดตั้งตะแกรงดักขยะที่บ่อพักน้ำ (Manhole) สุดท้ายก่อนที่จะระบายน้ำออกสู่ท่อสาธารณะและหมั่นตรวจสอบ ดักขยะออกเป็นประจำ	- โครงการได้ติดตั้งตะแกรงดักขยะที่บ่อพักน้ำ (Manhole) สุดท้ายก่อนที่จะระบายน้ำออกสู่ท่อสาธารณะและจัดให้มีพนักงานคอยทำความสะอาด และดักขยะออกเป็นประจำ	-	- ดังภาพที่ 22

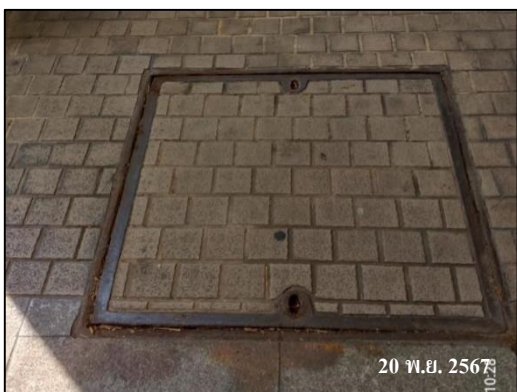
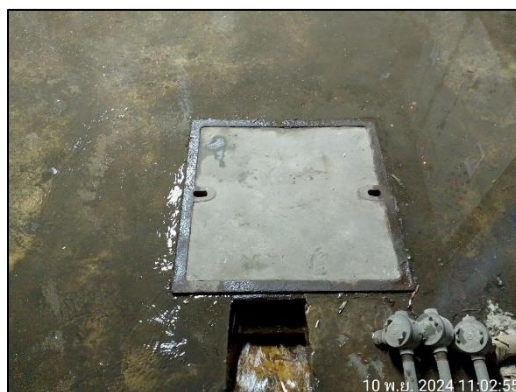
ภาพที่ 24 บ่อหน่วงน้ำ

3.7 การระบายน้ำและ ป้องกันน้ำท่วม	1. จัดให้มีบ่อหน่วงน้ำที่ชั้นใต้ดินมีปริมาตรไม่ต่ำกว่า 187 ลบ.ม. เพื่อกักเก็บน้ำฝนในระยะเวลา 3 ชั่วโมง บ่อจะต้องติดตั้งเครื่องสูบน้ำ มีความสามารถในการสูบระบายน้ำออกไม่มากกว่าอัตราการระบายน้ำก่อนพัฒนาโครงการหรือ 0.019 ลูกบาศก์เมตรต่อวินาที	- โครงการจัดให้มีบ่อหน่วงน้ำที่ชั้นใต้ดิน โดยมีปริมาตรตามที่ระบุไว้ในมาตรการ เพื่อกักเก็บน้ำฝนในระยะเวลา 3 ชั่วโมง โดยบ่อได้มีการติดตั้งเครื่องสูบน้ำที่มีความสามารถในการสูบระบายน้ำออกตามที่มาตรการกำหนด	-	- ดังภาพที่ 24

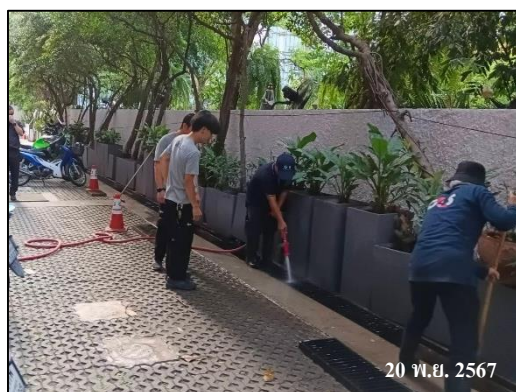
ภาพที่ 25 กิจกรรมทำความสะอาดรางระบายน้ำ

3. หมั่นตรวจสอบสิ่งอุดตันหรือกีดขวางทางไหลของน้ำในรางระบายน้ำและภายในบ่อพักน้ำ และทำความสะอาดอย่างน้อยเดือนละครั้ง	- โครงการจัดให้มีเจ้าหน้าที่คอยตรวจสอบสิ่งอุดตันหรือกีดขวางทางไหลของน้ำในรางระบายน้ำและภายในบ่อพักน้ำอยู่เสมอ พร้อมทั้งจัดให้มีพนักงานคอยทำความสะอาดรางระบายน้ำเป็นประจำ	-	- ดังภาพที่ 25

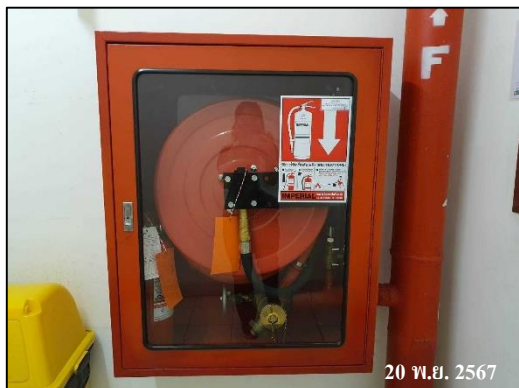
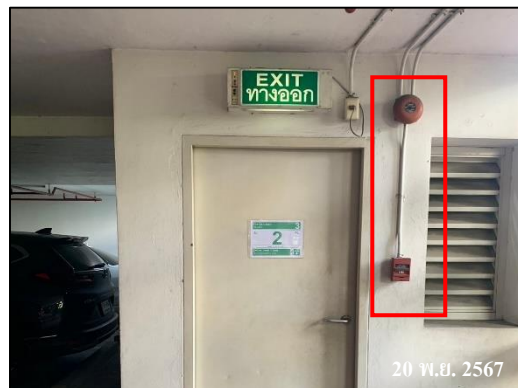
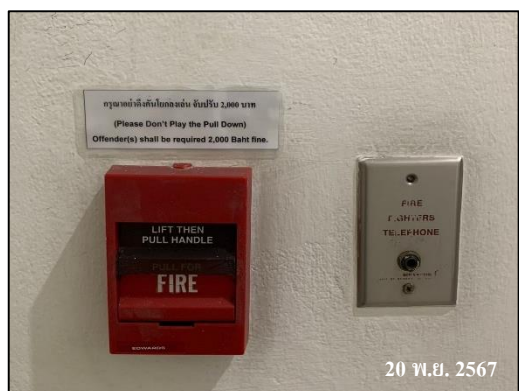
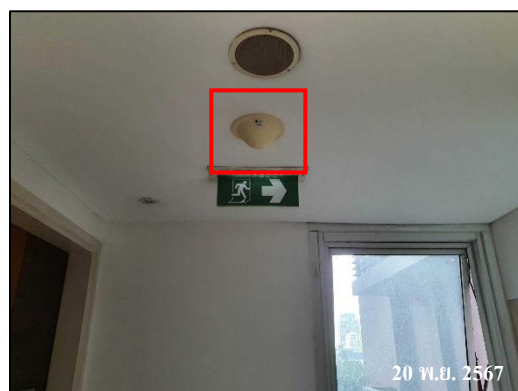
ภาพที่ 26 ระบบป้องกันอัคคีภัย

6. ตรวจสอบประสิทธิภาพของระบบป้องกันอัคคีภัย ต่างๆ เป็นประจำตามที่ระบุในคู่มือให้พร้อมใช้งานอยู่ เสมอ	- โครงการจัดให้มีเจ้าหน้าที่คอยตรวจสอบประสิทธิภาพ ของระบบป้องกันอัคคีภัยต่างๆ ให้อยู่ในสภาพดี และ พร้อมใช้งานอยู่เสมอ	-	- ดังภาพที่ 26 และ ภาคผนวกที่ 14

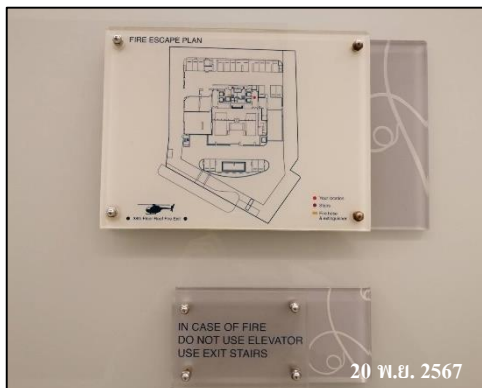
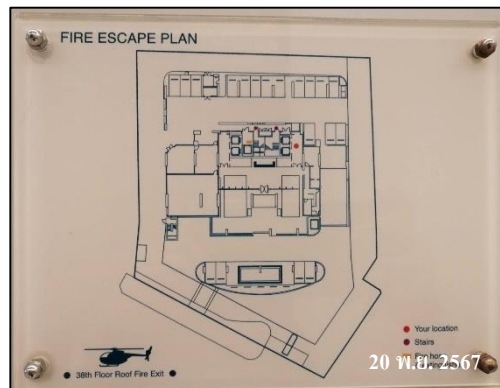
ภาพที่ 27 แผนผังอาคารแสดงตำแหน่งทางหนีไฟ

5. ติดตั้งแผนผังอาคารแสดงตำแหน่งทางหนีไฟ และ อุปกรณ์ดับเพลิงประจำห้องพักทุกห้อง และบริเวณโถง ลิฟท์ของทุกชั้น	- โครงการได้ติดตั้งป้ายแผนผังอาคารแสดงตำแหน่งทาง หนีไฟ และอุปกรณ์ดับเพลิงประจำห้องพักทุกห้อง และ บริเวณโถงลิฟท์ของทุกชั้น ตามมาตรการกำหนด	-	- ดังภาพที่ 26-27 และภาคผนวกที่ 12

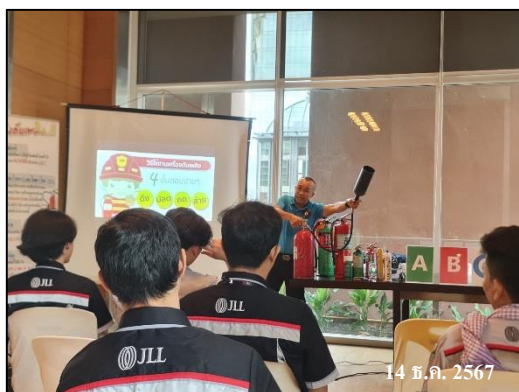
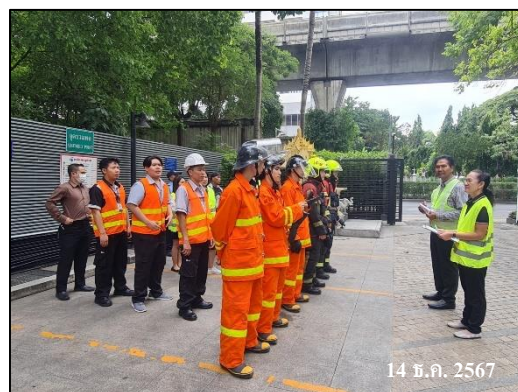
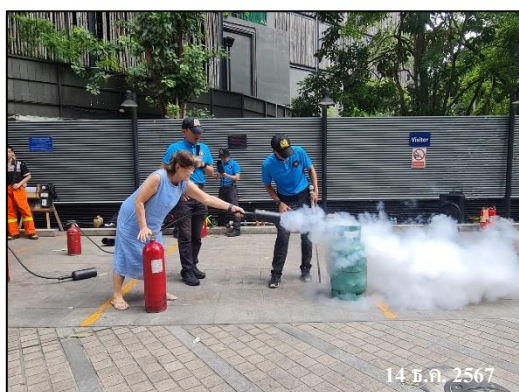
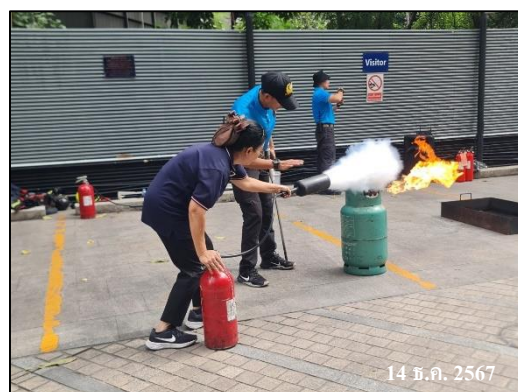
ภาพที่ 31 กิจกรรมฝึกอบรมดับเพลิงเบื้องต้น และฝึกซ้อมอพยพหนีไฟประจำปี 2567

3. จัดตั้งทีมปฏิบัติการฉุกเฉินของโครงการและให้มีการ ฝึกอบรมเจ้าหน้าที่ภายในทีม รวมถึงเจ้าหน้าที่ที่เกี่ยวข้อง ให้มีความรู้ความชำนาญในการปฏิบัติตามมาตรการ/แผน ฉุกเฉินดังข้อ 2.	- โครงการจัดให้มีการฝึกอบรมดับเพลิงเบื้องต้น และ ฝึกซ้อมอพยพหนีไฟให้แก่ผู้พักอาศัย และพนักงานของ โครงการเป็นประจำทุกปี ซึ่งได้จัดกิจกรรมดังกล่าวเมื่อ วันที่ 14 ธันวาคม 2567	-	- ดังภาพที่ 31

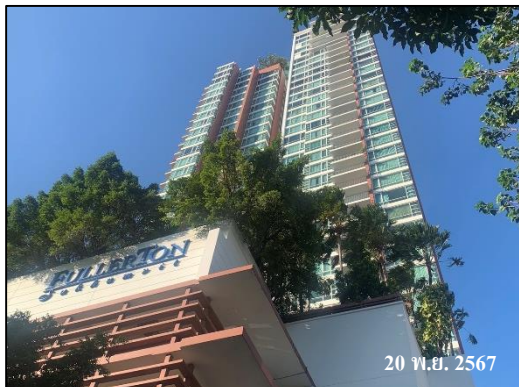
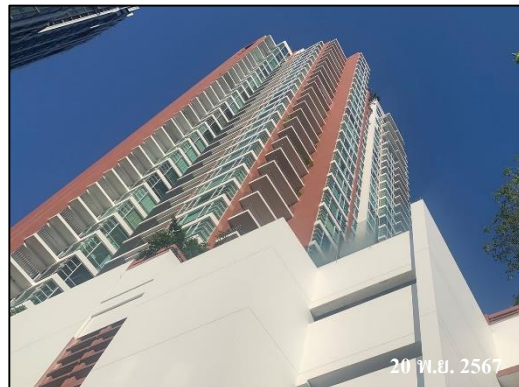
ภาพที่ 34 สภาพโครงการในปัจจุบัน

องค์ประกอบทางสิ่งแวดล้อม และคุณค่าต่างๆ	มาตรการป้องกันและแก้ไขผลกระทบสิ่งแวดล้อม	รายละเอียดการปฏิบัติตามมาตรการฯ	ปัญหา/อุปสรรค และการแก้ไข	เอกสารอ้างอิง รูปภาพหรือเอกสาร
4.2 ทัศนียภาพ (ต่อ)	2. ดูแลรักษา บำรุงพันธุ์ไม้ในส่วนห่อหุ้มหิ้งคางมอยู่เสมอโดยเฉพาะตามบริเวณริมขอบอาคารและสวนหย่อมหน้าโครงการ และควรจัดหาพันธุ์ไม้ที่เป็นไม้เลื้อยเพิ่มมากขึ้น เพื่อให้บังบังส่วนที่เป็นคอนกรีตลง	- โครงการได้จัดให้มีพนักงานคอยดูแลรักษา และบำรุงพันธุ์ไม้ในส่วนห่อหุ้มหิ้งคางมอยู่เสมอ	-	- ดังภาพที่ 15-16
	3. เลือกใช้วัสดุตกแต่งภายนอกอาคารให้กลมกลืนสอดคล้องกับอาคารอื่นๆ โดยรอบ เพื่อลดความขัดแย้งทางสายตา โดยควรใช้สีอ่อนตกแต่งอาคาร ทาผนังนอกอาคารส่วนที่เป็นคอนกรีต เพื่อการสะท้อนแสงที่ดี และทาภายในอาคารเพื่อให้ส่องสว่างยิ่งขึ้น	- โครงการได้เลือกใช้วัสดุตกแต่งอาคารอย่างเหมาะสม และใช้สีอ่อนตกแต่งอาคาร ทาผนังนอกอาคารส่วนที่เป็นคอนกรีต เพื่อการสะท้อนแสงที่ดี และกลมกลืนกับอาคารอื่นๆ โดยรอบ	-	- ดังภาพที่ 34

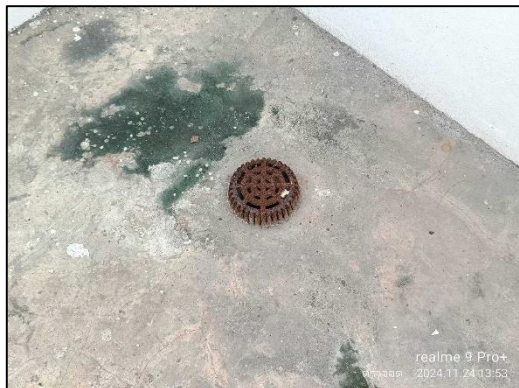
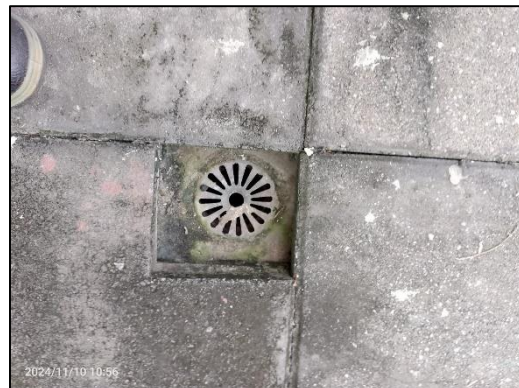
ภาพที่ 35 Roof Drain ภายในตัวอาคาร

2. ติดตั้งตะแกรงดักมูลฝอยที่บ่อพักน้ำสุดท้ายของรางระบายน้ำรอบโครงการก่อนระบายลงสู่บ่อหน่วงน้ำ ส่วน Roof Drain ภายในตัวอาคารต้องมีตะแกรงเหล็กปิดครอบ เพื่อป้องกันสิ่งอุดตันไหลลงท่อ	- โครงการได้ติดตั้งตะแกรงดักมูลฝอยไว้ที่บ่อพักน้ำสุดท้ายของรางระบายน้ำรอบโครงการก่อนระบายลงสู่บ่อหน่วงน้ำ และจัดให้มีพนักงานคอยทำความสะอาดรางระบายน้ำอยู่เสมอ เพื่อป้องกันสิ่งอุดตันไหลลงท่อ ส่วน Roof Drain ภายในตัวอาคารได้จัดให้มีตะแกรงเหล็กปิดครอบตามมาตรการกำหนด	-	- ดังภาพที่ 22, 25 และ 35
