บทที่ 1

บทนำและรายละเอียดของโครงการ

รายงานฉบับนี้เป็นรายงานผลการปฏิบัติตามมาตรการป้องกันและแก้ไขผลกระทบสิ่งแวดล้อมและมาตรการติดตามตรวจสอบผลกระทบสิ่งแวดล้อม ของโครงการอาคารพักอาศัยฝักข้าวโพด ระหว่างเดือน กรกฎาคม-ธันวาคม พ.ศ.2567 ตามหนังสือเห็นชอบเลขที่ วว 0804/4463 ลงวันที่ 23 เมษายน 2545 ทางนิติบุคคลอาคารชุดฝักข้าวโพด เจ้าของโครงการ จึงได้มอบหมายให้บริษัท เอส.พี.เจ ไซแอนติฟิก จำกัด จัดทำรายงานการปฏิบัติตามมาตรการฯ เพื่อเสนอต่อสำนักงานนโยบายและแผนทรัพยากรธรรมชาติและสิ่งแวดล้อมพิจารณาต่อไป

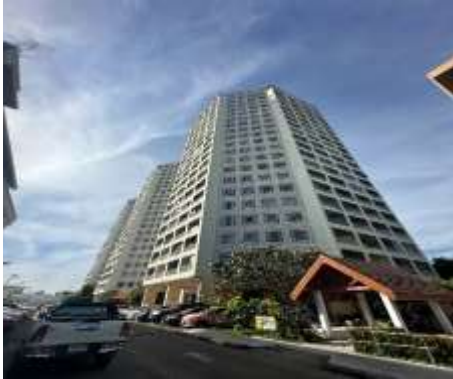
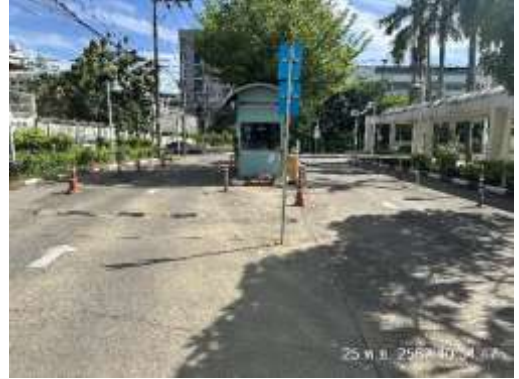
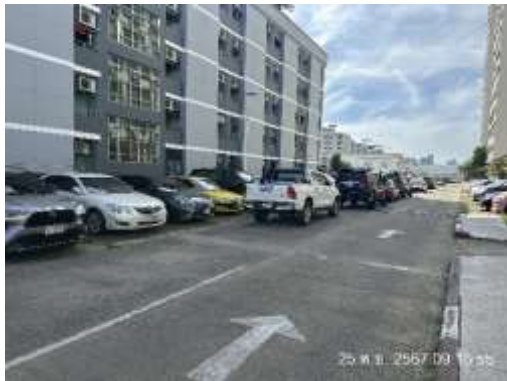
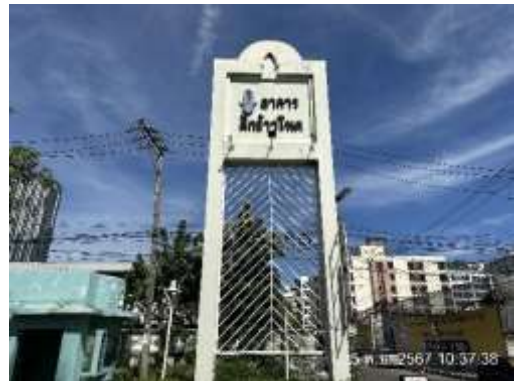
รูปที่ 1-1 สภาพภายในพื้นที่โครงการ

สถานภาพของโครงการในปัจจุบันแสดงสถานภาพโครงการในปัจจุบันดังรูปที่ 1-1
