บทที่ 1

บทนำและรายละเอียดของโครงการ

เนื่องจากโครงการ เคฟ โคโก้ บางแสน (Kave Coco Bangsaen) บริษัท ไวส์ เอสเตท 18 จำกัด เป็นโครงการประเภทอาคารอยู่อาศัยรวม (อาคารชุด) มีจำนวนห้องชุด 974 ห้อง ซึ่งเข้าข่ายต้องจัดทำรายงานการวิเคราะห์ผลกระทบสิ่งแวดล้อม ตามประกาศกระทรวงทรัพยากรธรรมชาติและสิ่งแวดล้อม เรื่อง กำหนดประเภทและขนาดของโครงการ หรือกิจการที่ต้องมีรายงานการวิเคราะห์ผลกระทบสิ่งแวดล้อม และหลักเกณฑ์ วิธีการ ระเบียบปฏิบัติ และแนวทางการจัดทำรายงานการวิเคราะห์ผลกระทบสิ่งแวดล้อม ประเภทโครงการอาคารอยู่อาศัยรวมตามกฎหมายว่าด้วยการควบคุมอาคาร ที่มีจำนวนห้องพักตั้งแต่ 80 ห้องขึ้นไป หรือมีพื้นที่ใช้สอยตั้งแต่ 4,000 ตารางเมตรขึ้นไป และต้องจัดทำรายงานการปฏิบัติตามมาตรการป้องกันและแก้ไขผลกระทบสิ่งแวดล้อมและมาตรการติดตามตรวจสอบคุณภาพสิ่งแวดล้อม ตามที่ได้เสนอไว้ในรายงานการวิเคราะห์ผลกระทบสิ่งแวดล้อม ที่ผ่านความเห็นชอบจากคณะกรรมการสิ่งแวดล้อมแห่งชาติ ปัจจุบันโครงการดำเนินการอยู่ในระยะเปิดดำเนินการ

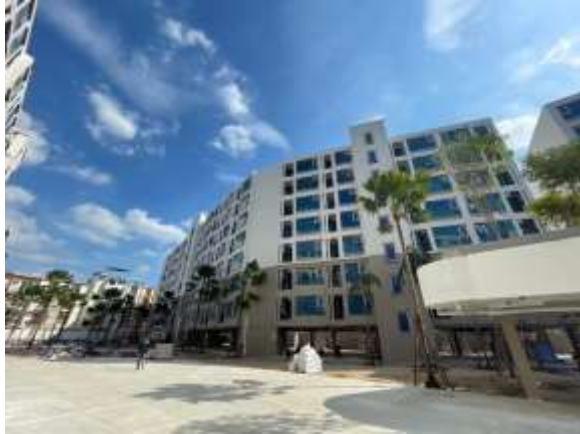
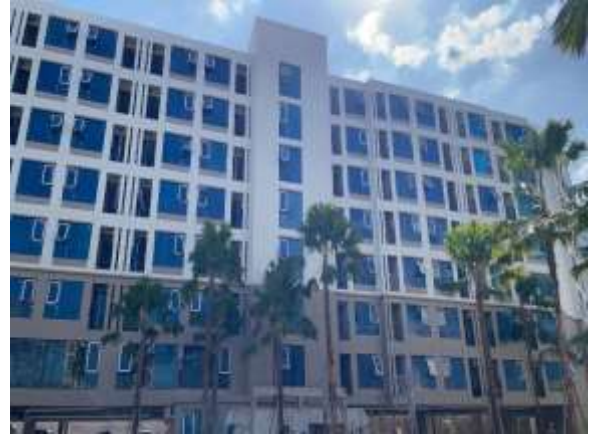
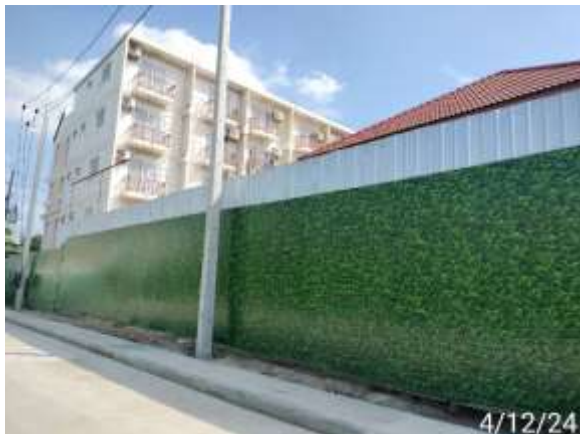
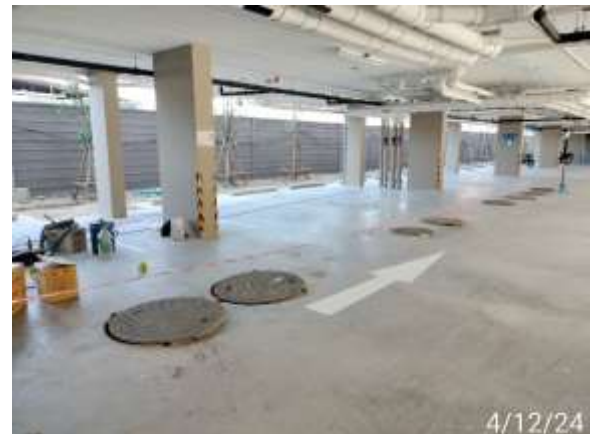
รูปที่ 1-1 สภาพภายในพื้นที่โครงการ

สถานภาพของโครงการในปัจจุบันแสดงสถานภาพโครงการในปัจจุบันดังรูปที่ 1-1
