โรงแรมเชรატอน หัวหิน รีสอร์ทแอนด์สปา จัดเป็นโครงการประเภทอาคารชุดพักอาศัย โรงแรม และสถานที่พักตากอากาศ ซึ่งได้รับการเห็นชอบในรายงานการวิเคราะห์ผลกระทบสิ่งแวดล้อมในปี พ.ศ.2548 และการดำเนินการตรวจติดตามการปฏิบัติตามเงื่อนไขในปัจจุบันจึงใช้แนวทางตามรายงานการวิเคราะห์ผลกระทบสิ่งแวดล้อมโครงการอาคารโรงแรมสูง 2 ชั้น 244 ห้อง ของบริษัท ฮอนเนอริบิวซิเนส จำกัด จัดทำโดยบริษัท ไทย-ไท วิศวกรรม จำกัด (กันยายน 2548) โดยมีรายละเอียดดังต่อไปนี้

### 3.1 ผลการปฏิบัติตามมาตรการป้องกันและแก้ไขผลกระทบสิ่งแวดล้อม

ภาพถ่ายแสดงการปฏิบัติตามมาตรการฯ โรงแรมเชรატัน หัวหินรีสอร์ทแอนด์สปา  
ระหว่างเดือนกรกฎาคม - ธันวาคม พ.ศ.2567

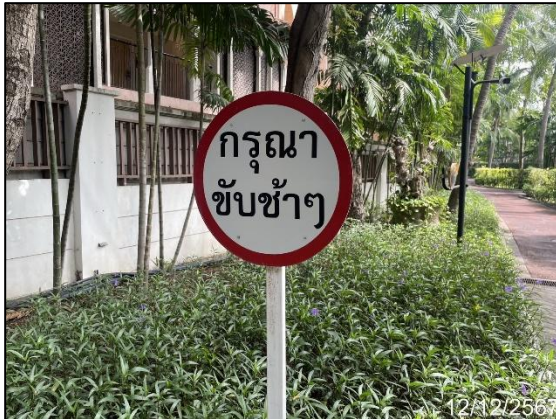
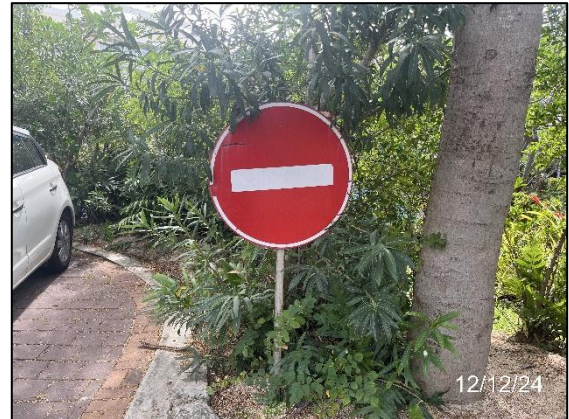
1.1 ควบคุมความเร็วของรถภายในโครงการ เช่น ป้ายจำกัดความเร็ว สันนุนเพื่อลดความเร็ว ไม่ให้เกิดการฟุ้งกระจายของฝุ่นในผิวถนน	- โครงการมีการติดตั้งป้ายจราจรให้เห็นอย่างชัดเจน และจัดให้มีรถกอล์ฟบริการภายในพื้นที่โครงการเพื่อลดปริมาณรถที่ใช้ภายในโครงการ ป้องกันการฟุ้งกระจายของฝุ่นในผิวถนน	- ไม่พบ	ภาพถ่ายที่ 3-1 ป้ายจราจร ภาพถ่ายที่ 3-2 รถกอล์ฟ

1.4 จัดระบบการจราจรในโครงการให้ชัดเจน รวมถึงการควบคุมการปฏิบัติตามของผู้มาใช้บริการ	- มีเส้นจราจร และป้ายบอกอย่างชัดเจน โดยมีเจ้าหน้าที่รักษาความปลอดภัยอำนวยความสะดวกตลอดเวลา	- ไม่พบ	ภาพถ่ายที่ 3-1 ป้ายจราจร

ภาพถ่าย 3-1 ป้ายสัญญาณจราจร

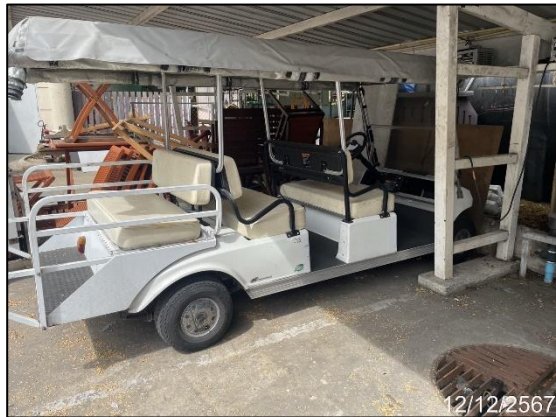
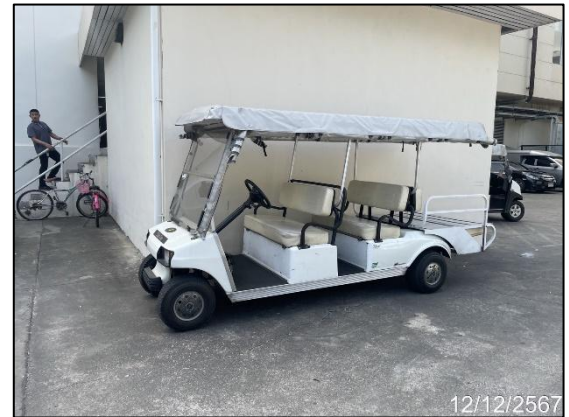
ภาพถ่าย 3-2 รถกอล์ฟ

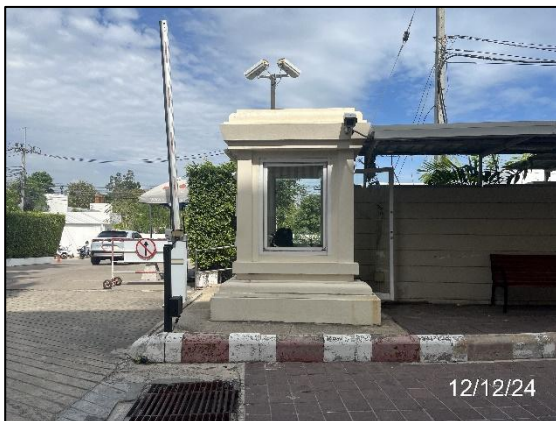
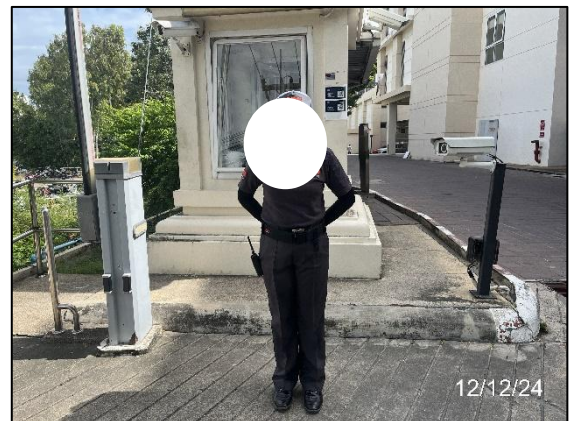
1.5 จัดให้มีเจ้าหน้าที่อำนวยความสะดวกในด้านการจราจร บริเวณทางเข้า-ออกโครงการ	- โครงการจัดให้มีเจ้าหน้าที่รักษาความปลอดภัยอำนวยความสะดวกตลอดเวลา	- ไม่พบ	ภาพถ่ายที่ 3-3 เจ้าหน้าที่รักษาความปลอดภัย

ภาพถ่าย 3-3 เจ้าหน้าที่รักษาความปลอดภัย

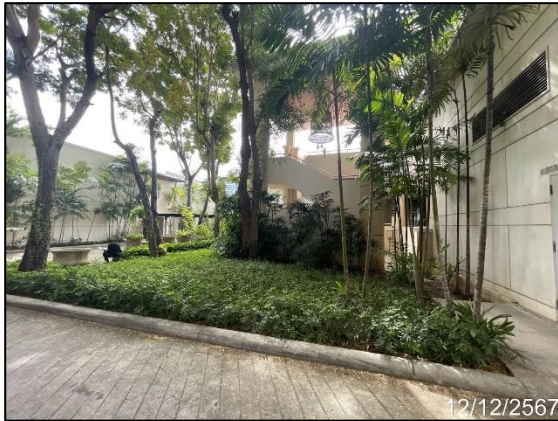
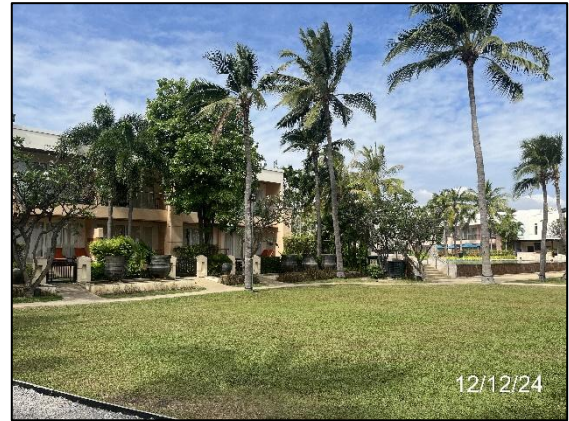
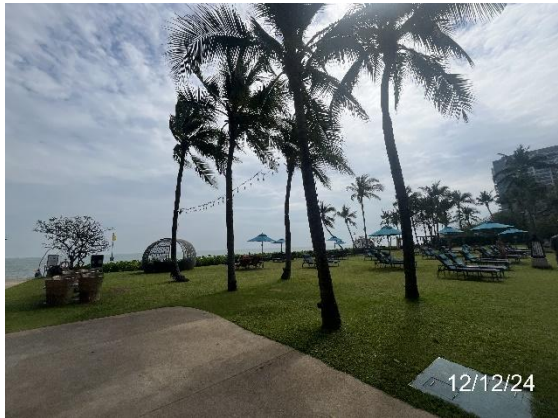
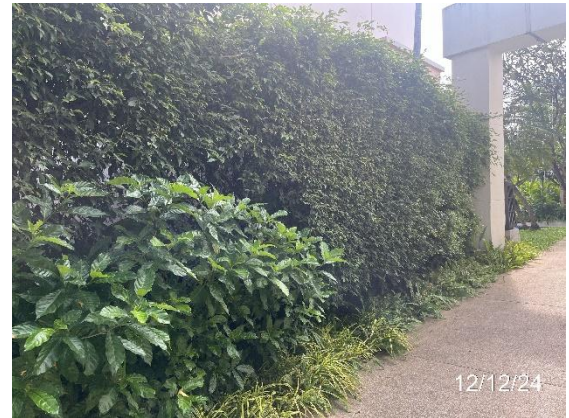
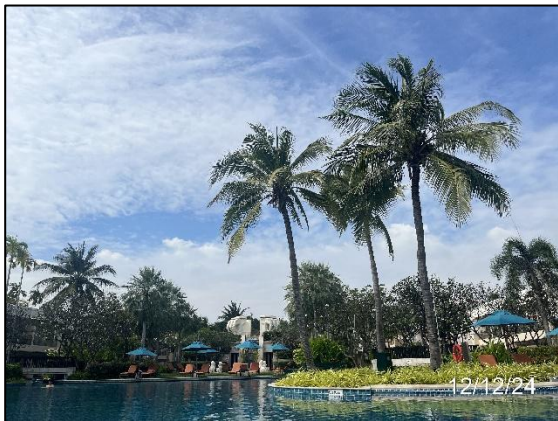
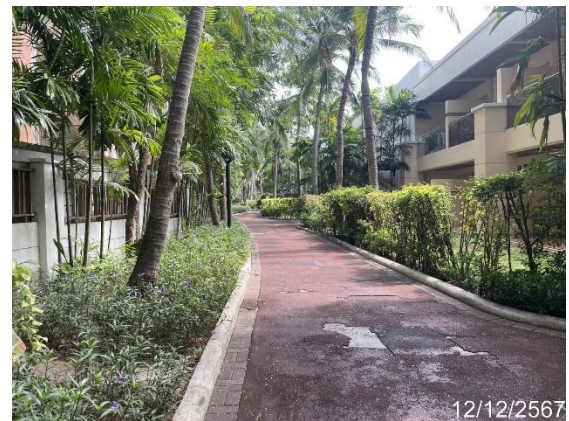
มาตรการป้องกันและแก้ไขผลกระทบสิ่งแวดล้อม	รายละเอียดการปฏิบัติตามมาตรการฯ	ปัญหา อุปสรรค และการแก้ไข	เอกสารอ้างอิง
1.6 จัดให้มีพื้นที่สีเขียวรวมประมาณ 16,564 ตร.ม.โดยคงต้นไม้เดิมในพื้นที่โครงการไว้ให้ได้มากที่สุด	- โครงการได้จัดให้มีพื้นที่สีเขียวแสดงดังผังพื้นที่สีเขียวของโครงการ และจัดให้มีเจ้าหน้าที่ดูแลรักษาตลอดเวลา	- ไม่พบ	ภาพถ่ายที่ 3-4 พื้นที่สีเขียว

ภาพถ่าย 3-4 พื้นที่สีเขียว

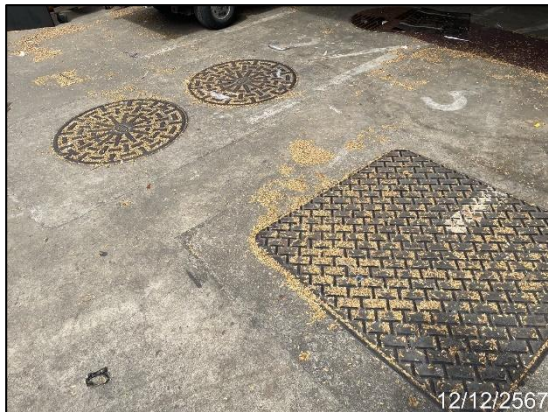
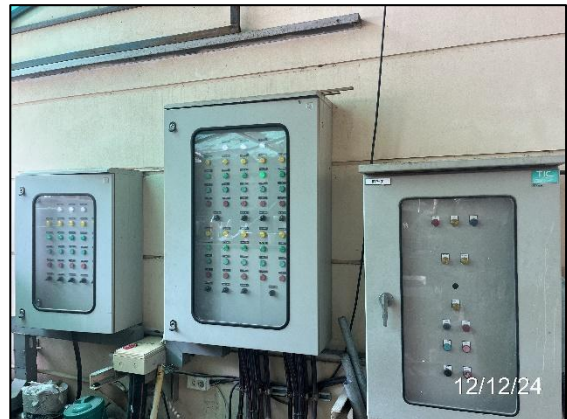
มาตรการป้องกันและแก้ไขผลกระทบสิ่งแวดล้อม	รายละเอียดการปฏิบัติตามมาตรการฯ	ปัญหา อุปสรรค และการแก้ไข	เอกสารอ้างอิง
<b>7. การบำบัดน้ำเสีย</b>  7.1 ใช้ระบบบำบัดน้ำเสียแบบ Activated Sludge ชนิดยืดยาว การเติมอากาศ จำนวน 1 ชุด ให้รองรับน้ำเสียได้ 300 ลบ.ม./วัน โดยให้สามารถบำบัดน้ำเสียให้ได้คุณภาพตามมาตรฐานน้ำทิ้งจากอาคารประเภท ก.	- โครงการได้ทำการติดตั้งระบบบำบัดน้ำเสียแบบ Activated Sludge โดยผลการตรวจวัดคุณภาพน้ำเสียที่ผ่านการบำบัดแล้วมีค่าอยู่ในเกณฑ์มาตรฐานกำหนด	- ไม่พบ	ภาพถ่ายที่ 3-5 ระบบบำบัดน้ำเสีย

ภาพถ่าย 3-5 ระบบบำบัดน้ำเสียแบบ Activated Sludge

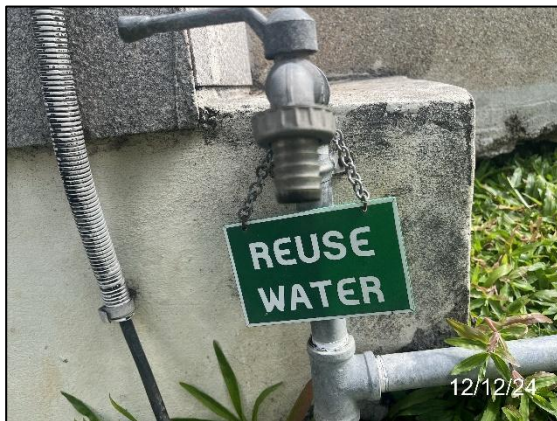
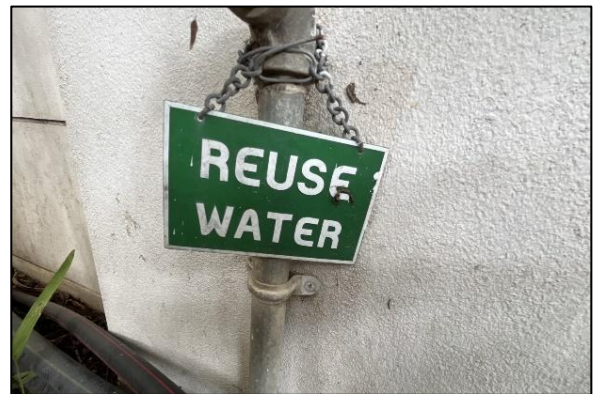
มาตรการป้องกันและแก้ไขผลกระทบสิ่งแวดล้อม	รายละเอียดการปฏิบัติตามมาตรการฯ	ปัญหา อุปสรรค และการแก้ไข	เอกสารอ้างอิง
7.5 จัดให้มีการนำน้ำทิ้งมารดน้ำต้นไม้ภายในโครงการ	- โครงการได้นำน้ำทิ้งที่ผ่านการบำบัดแล้วมาใช้รดน้ำต้นไม้ภายในพื้นที่โครงการ และได้ทำการติดป้ายกำกับเป็นก๊อกน้ำทิ้งไว้อย่างชัดเจน	- ไม่พบ	ภาพถ่ายที่ 3-6 การนำน้ำทิ้งกลับมาใช้ใหม่

ภาพถ่าย 3-6 การนำน้ำที่ผ่านการบำบัดแล้วมาใช้ประโยชน์

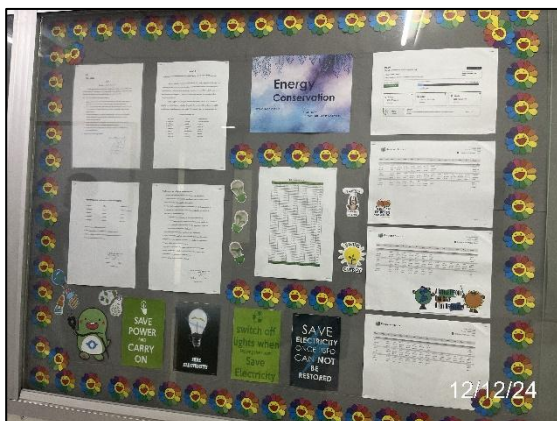
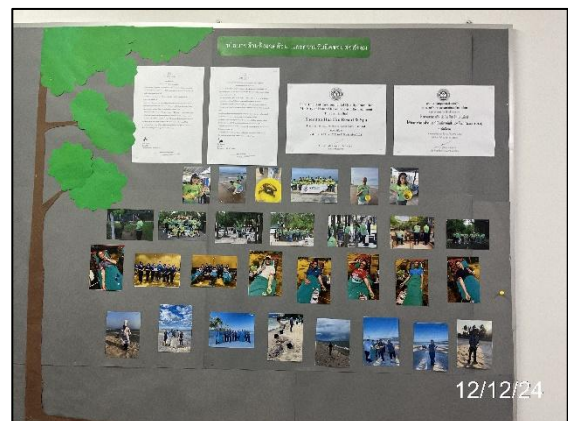
6.3 รณรงค์ให้พนักงานและผู้มาใช้บริการใช้น้ำอย่างประหยัด	- โครงการจัดให้มีการรณรงค์การใช้น้ำอย่างประหยัด โดยได้จัดบอร์ดประชาสัมพันธ์ภายในพื้นที่โครงการ	- ไม่พบ	ภาพถ่ายที่ 3-7 บอร์ดประชาสัมพันธ์

ภาพถ่าย 3-7 บอร์ดประชาสัมพันธ์

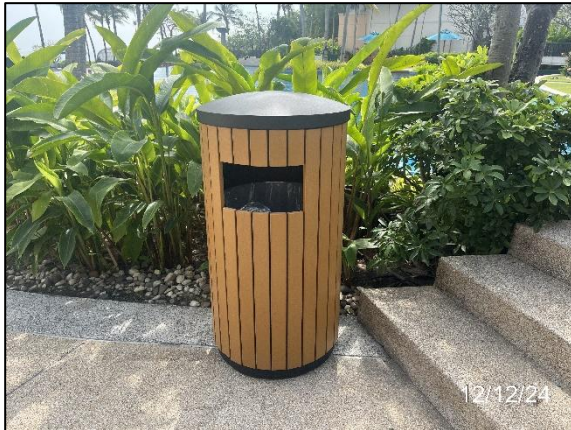
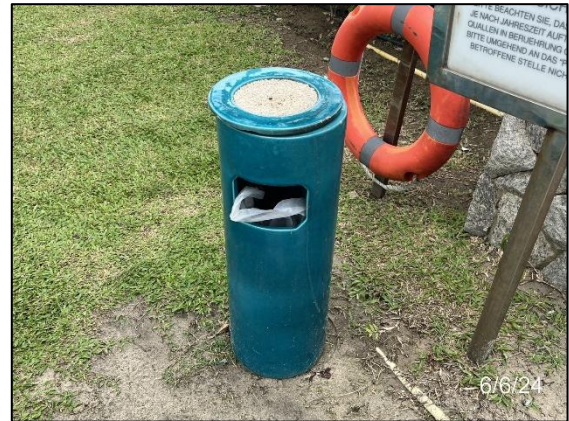
มาตรการป้องกันและแก้ไขผลกระทบสิ่งแวดล้อม	รายละเอียดการปฏิบัติตามมาตรการฯ	ปัญหา อุปสรรค และการแก้ไข	เอกสารอ้างอิง
8.2 หมั่นตรวจสอบดูแลบ่อกักของระบบระบายน้ำ เพื่อป้องกันมิให้มีการสะสมของตะกอนดินในบ่อกักที่เป็นสาเหตุให้เกิดการอุดตัน	- ดำเนินการตรวจสอบบ่อกักของระบบระบายน้ำอยู่เสมอหากมีตะกอนสะสมอยู่มาก ก็จะทำให้การขุดลอกตะกอนทิ้ง	- ไม่พบ	-
<b>9 การจัดการมูลฝอย</b>  9.1 จัดให้มีถังรองรับมูลฝอยขนาดความจุ 8-10 ล. ภายในห้องพัก และบริเวณส่วนอื่นๆ จะจัดให้มีถังมูลฝอยขนาด 20-200 ล. พร้อมฝาปิด ตั้งอยู่ทั่วไปภายในโครงการ	- โครงการจัดให้มีถังรองรับมูลฝอยพร้อมฝาปิดภายในห้องพักและบริเวณโดยรอบพื้นที่โครงการ	- ไม่พบ	<u>ภาพถ่ายที่ 3-8</u> ถังรองรับมูลฝอย

ภาพถ่าย 3-8 ถึงขยะ

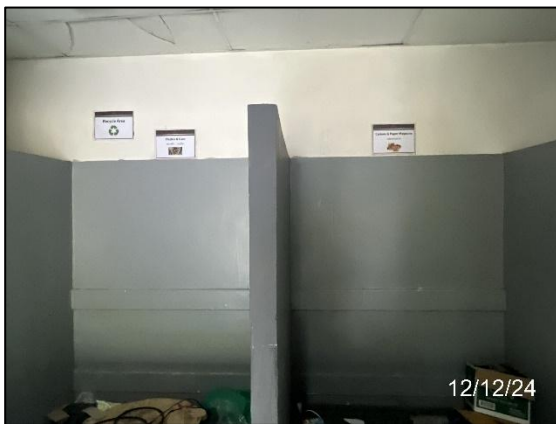
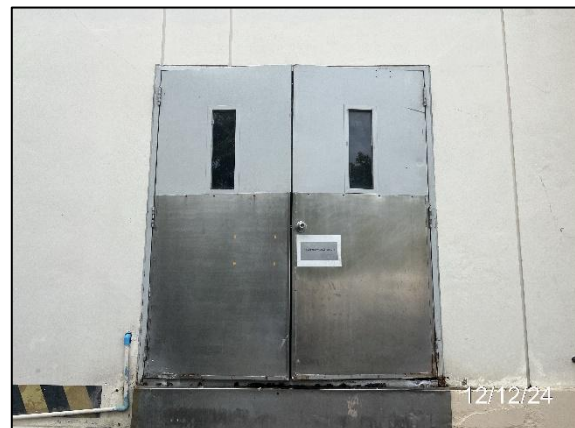
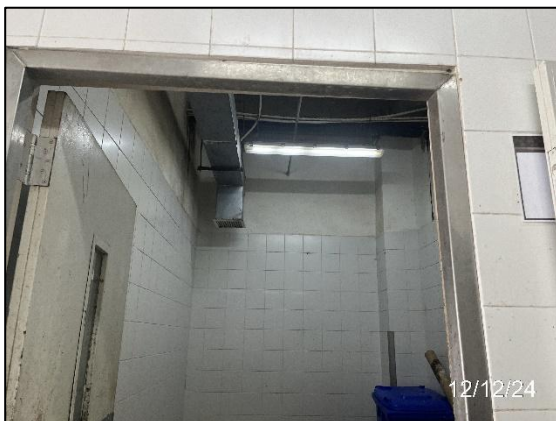
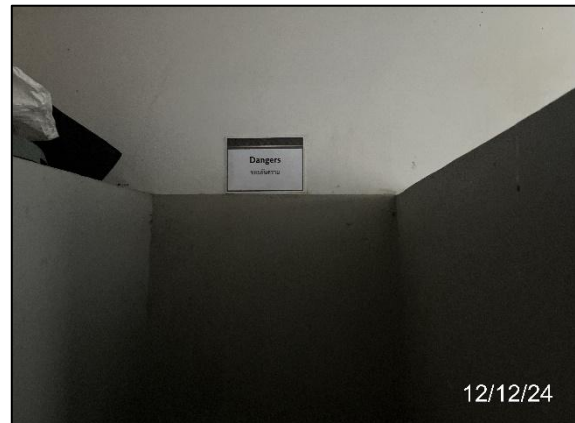
9.2 จัดให้มีพนักงานทำความสะอาด เพื่อรวบรวมมูลฝอยภายในห้องพักและบริเวณต่างๆ ภายในโครงการ และคัดแยกมูลฝอยจากนั้น นำไปไว้ในห้องพักมูลฝอยรวม ส่วนมูลฝอยอันตรายจะรวบรวมใส่ถุงสีส้ม ซึ่งมีตัวอักษร “มูลฝอยอันตราย” แล้วนำไปรวมไว้ยังที่พักรวมมูลฝอยรวม โดยแยกจากมูลฝอยอื่นให้ชัดเจน เพื่อให้รถเก็บขนมูลฝอยของเทศบาลมารับไปกำจัดต่อไป	- จัดให้มีแม่บ้านในการทำความสะอาดและรวบรวมมูลฝอยภายในห้องพัก และจะทำการคัดแยกมูลฝอย แล้วนำไปรวบรวมไว้ที่พักรวมมูลฝอยรวม ส่วนมูลฝอยอันตรายนั้น ได้แยกใส่ถังสำหรับใส่มูลฝอยอันตราย เพื่อรอส่งกำจัดอย่างถูกต้องต่อไป	- ไม่พบ	<u>ภาพถ่ายที่ 3-9</u> ห้องพักขยะ

9.5 จัดให้มีห้องพักมูลฝอยรวมขนาดความจุ 112 ลบ.ม. ตั้งอยู่ที่ชั้นล่างอาคาร 1 ใกล้กับที่จอดรถด้านทิศเหนือ	- โครงการจัดให้มีห้องพักมูลฝอยรวม ตั้งอยู่ชั้นล่างอาคาร 1 ตามมาตรการกำหนด	- ไม่พบ	ภาพถ่ายที่ 3-9 ห้องพักขยะ

ภาพถ่าย 3-9 ห้องพักขยะ

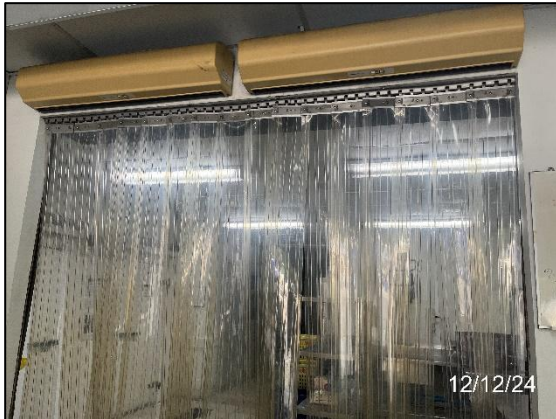
9.7 ที่ทางเข้า-ออก ห้องพักมูลฝอยจะมีม่านพลาสติกเพื่อป้องกันแมลง	- บริเวณทางเข้า-ออกห้องพักมูลฝอย ทางโครงการได้ทำการติดม่านกันแมลง และระบบระบายอากาศ บริเวณห้องพักขยะเปียก	- ไม่พบ	ภาพถ่ายที่ 3-9 ม่านปิด ทางเข้า-ออกห้องพักขยะ

ภาพถ่าย 3-10 ม่านพลาสติกป้องกันแมลง  
ห้องพักขยะมูลฝอยรวม

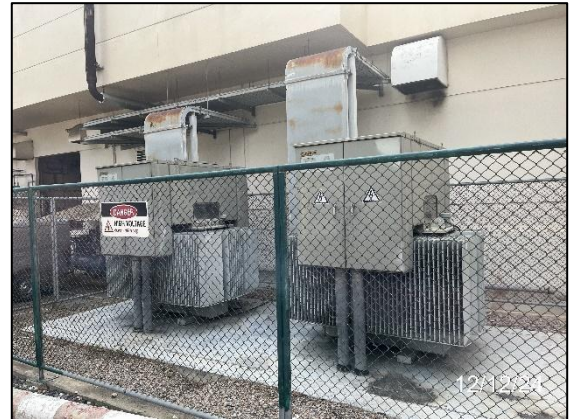
ภาพถ่าย 3-11 หม้อแปลงชนิด Oil Type

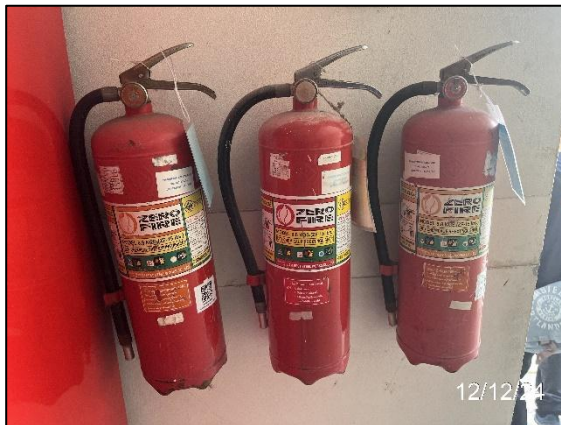
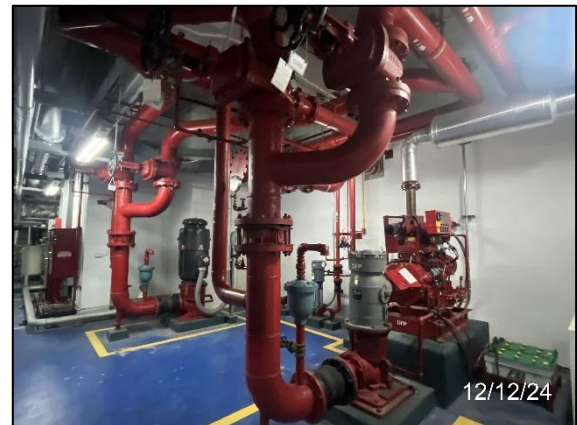
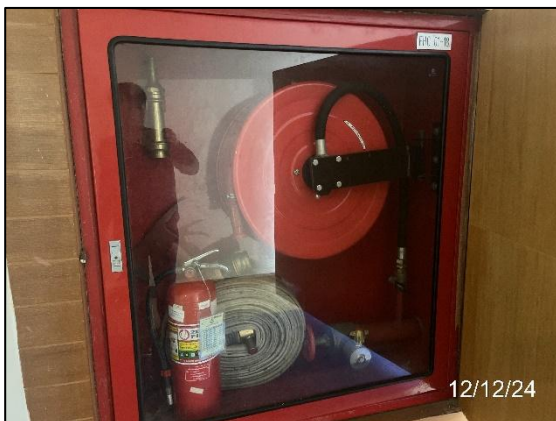
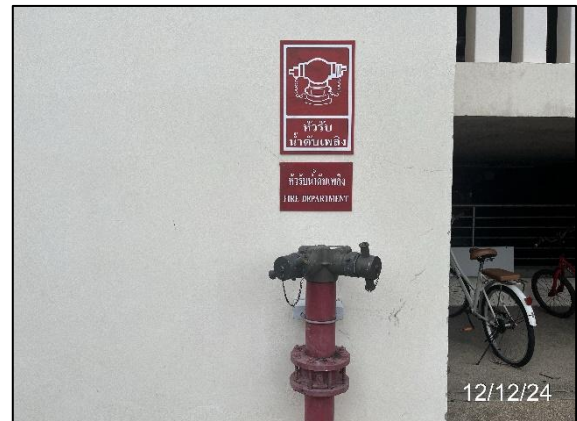
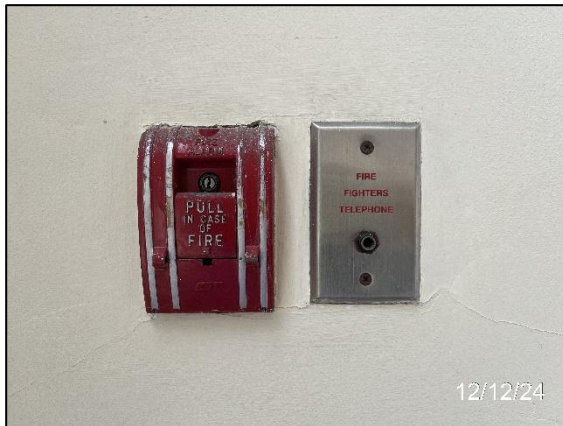
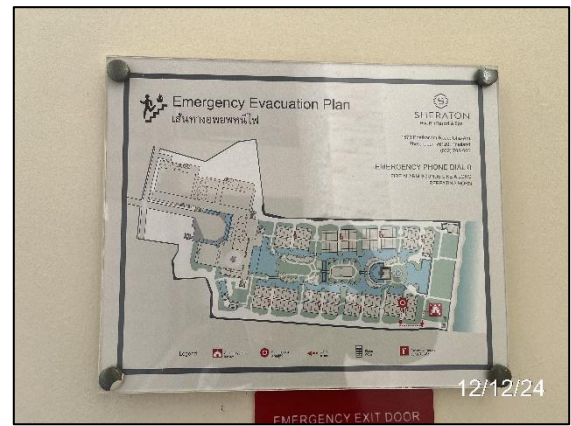
10.3 รมรงค้ให้พนักงาน และผู้ให้บริการใช้ไฟฟ้าอย่างประหยัด	- โครงการจัดให้มีการรณรงค์การใช้ไฟอย่างประหยัด โดยได้จัดบอร์ดประชาสัมพันธ์ภายในพื้นที่โครงการ	- ไม่พบ	-
<b>11 การป้องกันอัคคีภัย</b>  11.1 จัดให้มีระบบป้องกันและเตือนอัคคีภัย ตามรายละเอียดที่ได้นำเสนอในรายงานวิเคราะห์ผลกระทบสิ่งแวดล้อม	- โครงการจัดให้มีระบบป้องกันและเตือนอัคคีภัยตามมาตรการกำหนด และอุปกรณ์ทุกชนิดสามารถใช้งานได้เป็นปกติ	- ไม่พบ	<u>ภาพถ่ายที่ 3-12</u> ระบบป้องกันและเตือนอัคคีภัย

ภาพถ่าย 3-12 ระบบป้องกันและเตือนอัคคีภัย

ภาพถ่าย 3-12 ระบบป้องกันและเตือนอัคคีภัย(ต่อ)

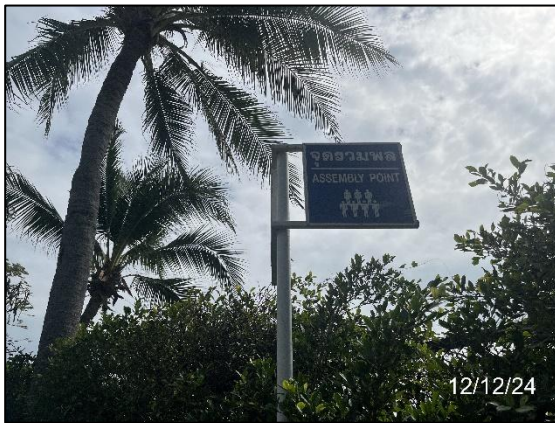
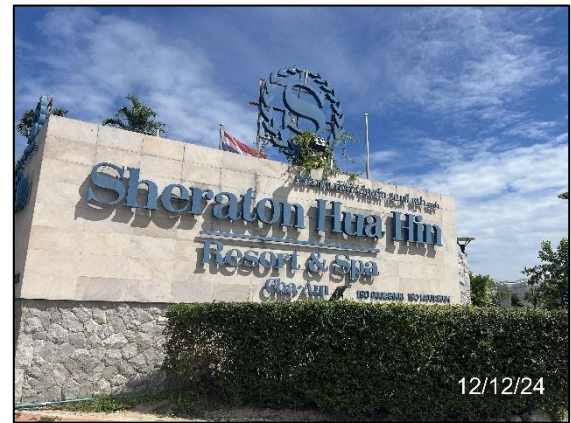
11.2 จัดให้มีจุดรวมคนเบื้องต้น สำหรับอาคาร 1 บริเวณที่ว่างด้านทิศใต้ และสำหรับอาคาร 2-9 จัดให้มีจุดรวมคนบริเวณด้านหน้าของแต่ละอาคาร เพื่อตรวจเช็คจำนวนคน หลังจากนั้นจะอพยพคนมายังจุดรวมคนบริเวณชายหาด ซึ่งเป็นพื้นที่ที่มีความปลอดภัย และไม่กีดขวางการทำงานของเจ้าหน้าที่	- โครงการจัดให้มีจุดรวมพลคนเบื้องต้น บริเวณที่ว่างด้านใต้ตามมาตรการกำหนด	- ไม่พบ	<u>ภาพถ่ายที่ 3-13</u> จุดรวมพล

ภาพถ่าย 3-13 จุดรวมพล

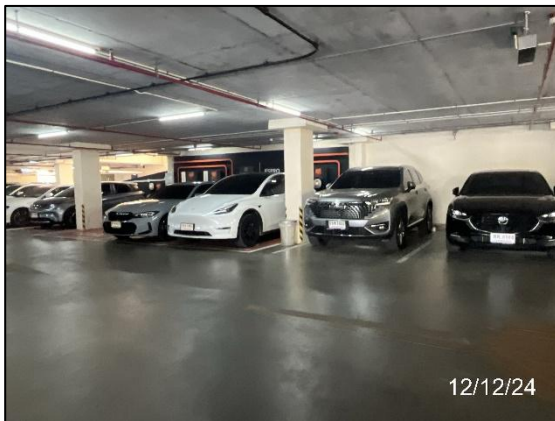
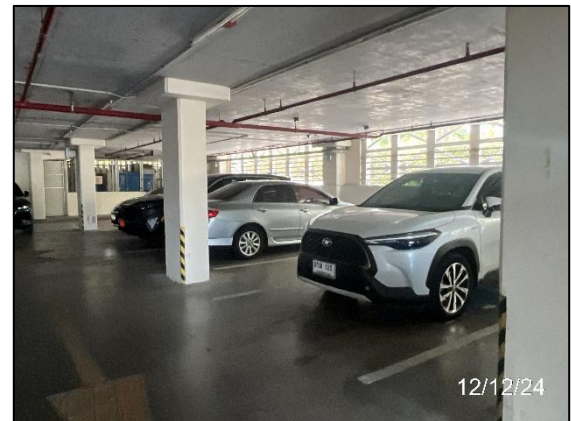
13.4 จัดให้มีที่จอดรถจำนวน 167 คัน ซึ่งเพียงพอต่อความต้องการที่จอดรถตามกฎหมาย	- โครงการมีการจัดที่จอดรถมีความเพียงพอต่อความต้องการของโครงการ	- ไม่พบ	ภาพถ่ายที่ 3-15 ที่จอดรถ

ภาพถ่าย 3-15 ที่จอดรถ

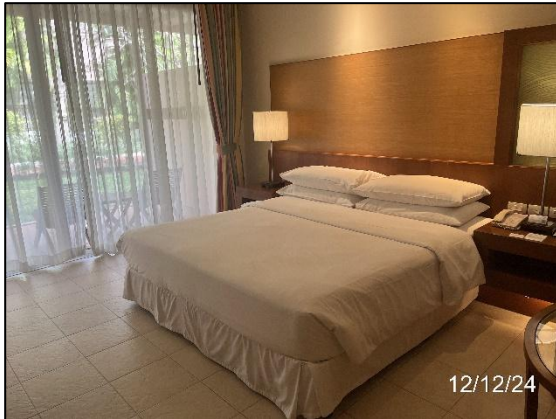
มาตรการป้องกันและแก้ไขผลกระทบสิ่งแวดล้อม	รายละเอียดการปฏิบัติตามมาตรการฯ	ปัญหา อุปสรรค และการแก้ไข	เอกสารอ้างอิง
14.7 ในการหาสีผนังภายนอกอาคาร หรือห้องที่มีระบบปรับอากาศ โครงการจะเลือกใช้สีอ่อน หรือสีที่ไม่ดูดรังสีความร้อน เพื่อการสะท้อนแสงที่ดี และทำให้ห้องสว่างขึ้น	- ผนังภายนอกอาคารมีการใช้สีอ่อนตามความเหมาะสม และความสวยงาม	- ไม่พบ	ภาพถ่ายที่ 3-16 การตกแต่งห้องพัสดุด้วยโทนสีอ่อน

ภาพถ่าย 3-16 การตกแต่งห้องด้วยสีโทนอ่อน

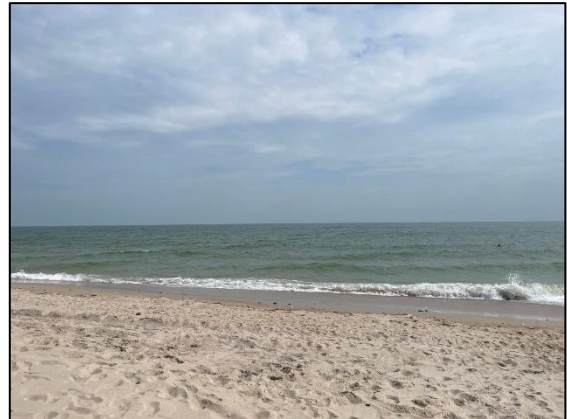
ภาพถ่าย 3-17 ชายหาดด้านหลังโครงการ

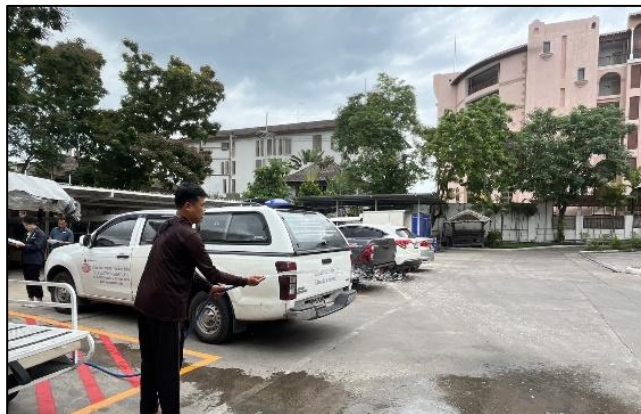
1.2 หมั่นดูแลรักษาความสะอาดบริเวณถนน โดยฉีดล้างถนนเป็นครั้งคราว	- โครงการจัดให้มีพนักงานทำความสะอาดบริเวณถนนภายในโครงการอย่างสม่ำเสมอ โดยได้ดำเนินการนำน้ำทิ้งที่ผ่านการบำบัดแล้วมาฉีดล้างถนน	- ไม่พบ	ภาพถ่ายที่ 3-18 ฉีดล้างถนน

ภาพถ่าย 3-18 ฉีดล้างถนน
