5. ผลการดำเนินการตามมาตรการป้องกันและแก้ไขผลกระทบสิ่งแวดล้อม
ตารางที่ 2 เปรียบเทียบมาตรการป้องกันและแก้ไขผลกระทบสิ่งแวดล้อมที่กำหนดไว้ในรายงานการวิเคราะห์ผลกระทบสิ่งแวดล้อม
โครงการ VIE HOTEL (ชื่อเดิม แมคเคนนา) ระยะเปิดดำเนินการ

รายงานผลการปฏิบัติตามมาตรการป้องกันแก้ไขผลกระทบสิ่งแวดล้อม และมาตรการติดตามตรวจสอบคุณภาพสิ่งแวดล้อม
โครงการ VIE HOTEL (ชื่อเดิม แมคเคนนา) ตั้งอยู่ที่ ถนนพญาไท แขวงถนนเพชรบุรี เขตราชเทวี กรุงเทพมหานคร

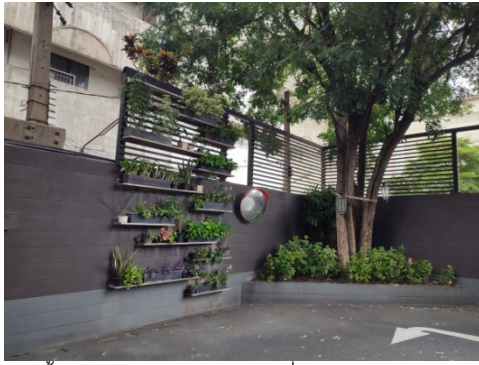
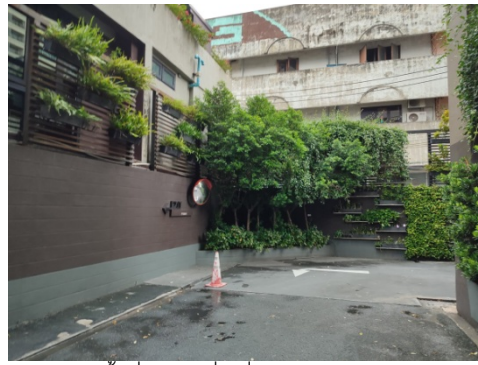
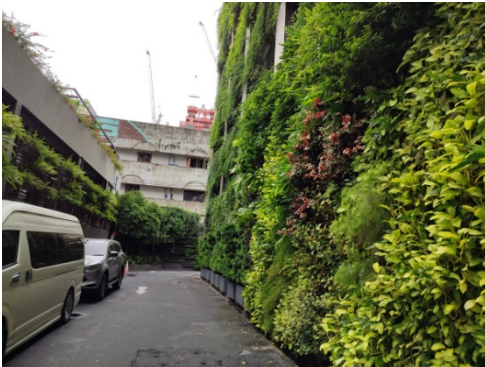
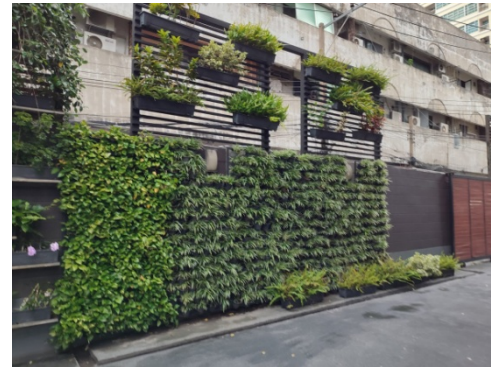
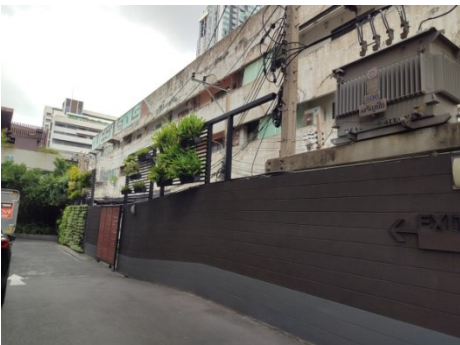
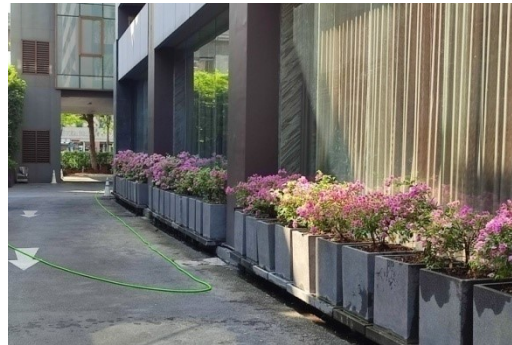
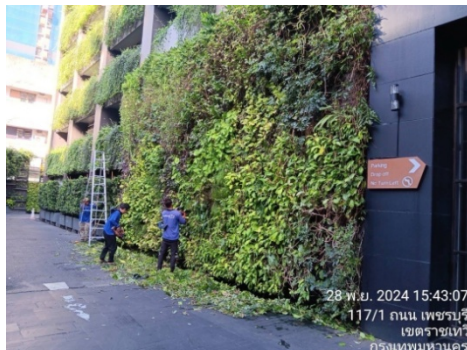
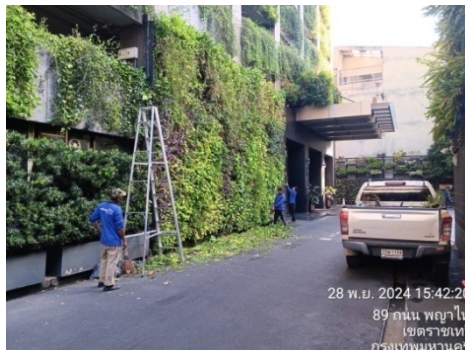
ภาพที่ 4-1 พื้นที่สีเขียวของโครงการ

2. จัดให้มีพื้นที่สีเขียวบริเวณชั้นล่างโดยรอบอาคารเพื่อช่วยดูดซับก๊าซคาร์บอนมอนนอกไซด์ที่ระบายนอกจากยานพาหนะ	มีพื้นที่สีเขียวไว้แล้วและช่วยดูดซับก๊าซคาร์บอนมอนนอกไซด์บริเวณโดยรอบเป็นอย่างดี	-	ภาพที่ 4-1

1. โครงการต้องจัดให้มีพื้นที่สีเขียวเป็นไปตามที่ได้ออกแบบไว้	มีพื้นที่สีเขียวไว้ที่ชั้นล่างของอาคาร	-	ภาพที่ 4-1
1.4 เสียงและความสั่นสะเทือน			
1. จำกัดความเร็วของรถที่แล่นเข้า-ออกโครงการให้มีความเร็วไม่เกิน 30 กิโลเมตร/ชั่วโมง เพื่อลดเสียงและความสั่นสะเทือนที่เกิดขึ้น	มีป้ายจำกัดความเร็วรถให้ใช้ความเร็วไม่เกิน 30 กม/ชม.ไว้แล้ว	-	ภาพที่ 4-4

ไม้ยืนต้นริมรั้วโครงการและไม้พุ่มริมทางวิ่งรถ การปลูกไม้ยืนต้นริมถนนในพื้นที่จำกัด เพื่อเพิ่มการดูดซับคาร์บอนมอนนอกไซด์

การปลูกไม้กระถางที่ชั้นจอดรถของอาคารเพื่อให้ทั้งตัวลงปกคลุมอาคารเพิ่มพื้นที่สีเขียวและช่วยดูดซับมลพิษ และการปลูกไม้แนวตั้ง

ไม้ยืนต้น ไม้พุ่ม และไม้กระถางที่รั้วด้านหน้าโครงการ

การปลูกต้นไม้ใหญ่และไม้พุ่มเพื่อบดบังทัศนียภาพภายนอกได้ และดูแลรักษาต้นไม้ภายในโครงการ ตัดแต่งกิ่ง

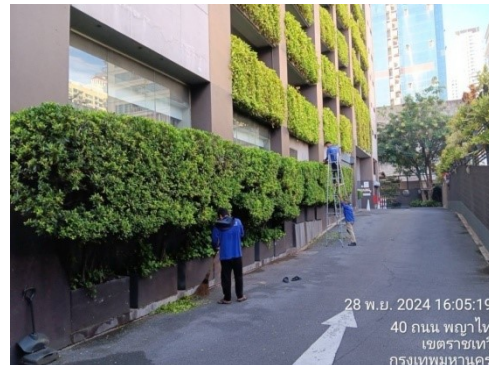
ภาพที่ 4-3 พื้นที่จอดรถและปลูกพันธุ์ไม้ปกคลุมผนังอาคารลดความร้อน

6. กำหนดพื้นที่จอดรถยนต์สำหรับผู้พักและผู้มาติดต่อเพื่อให้สะดวกต่อการนำรถยนต์เข้า-ออก	มีพื้นที่จอดรถยนต์ไว้แล้วอย่างสะดวก	-	ภาพที่ 4-3
7. จัดให้มีการปลูกพันธุ์ไม้เลื้อยปกคลุมผนังอาคารบริเวณด้านล่างของอาคารโรงแรม และอาคารสำนักงาน พันธุ์ไม้ดังกล่าวจะช่วยลดความร้อน และบรรเทาผลกระทบจากโอโซนรถยนต์ที่เข้าจอดในโครงการ	ปลูกพันธุ์ไม้เลื้อยปกคลุมผนังอาคารไว้แล้วที่อาคารจอดรถของอาคารและสำนักงาน	-	ภาพที่ 4-3

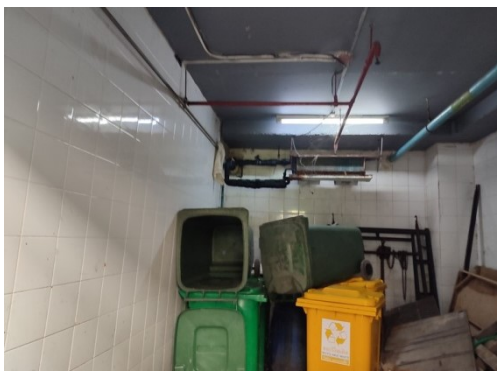
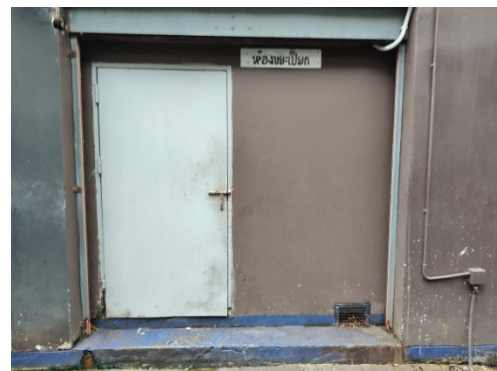
ภาพที่ 4-5 ห้องพักมูลฝอยเปียกและห้องพักมูลฝอยแห้งของโครงการ

2. ติดตั้งเครื่องปรับอากาศภายในห้องพักมูลฝอย และติดตั้งพัดลมระบายอากาศไว้ในห้องพักมูลฝอยแห้ง เพื่อลดอัตราการย่อยสลายของมูลฝอยและควบคุมไม่ให้เกิดกลิ่นเหม็นรบกวน	ติดตั้งเครื่องปรับอากาศที่ห้องพักมูลฝอยเปียกและติดตั้งพัดลมระบายอากาศไว้ในห้องพักมูลฝอยแห้งไว้แล้ว	-	ภาพที่ 4-5

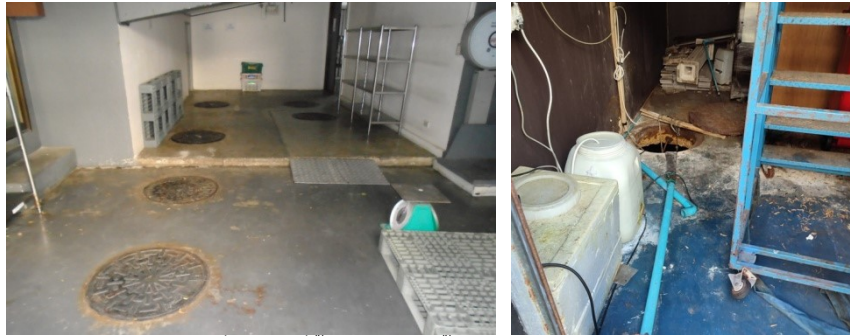
ภาพที่ 4-6 จุดที่ตั้งระบบบำบัดน้ำเสียของโครงการได้อาคาร

3.2 การจัดการน้ำเสียและสิ่งปฏิกูล 1. จัดให้มีระบบบำบัดน้ำเสียซึ่งเป็นระบบตะกอนเร่ง (Activated Sludge) แบบเอสบีอาร์ (Sequencing Batch Reactor , SBR) เพื่อบำบัดน้ำเสียที่เกิดขึ้นจากการดำเนินการของโครงการในปริมาณ 135.2 ลบ.ม./วัน โดยให้มีค่าความสกปรกอยู่ในรูปของบีโอดี และของแข็งแขวนลอยในน้ำเสียที่ผ่านมากำบัดแล้วไม่เกิน 20 มิลลิกรัม/ลิตร ตามค่าการออกแบบ	มีระบบบำบัดน้ำเสียแบบตะกอนเร่งไว้แล้ว และบำบัดน้ำเสียภายในโครงการไว้ตลอดเวลา ซึ่งเมื่อผ่านระบบบำบัดน้ำเสียและบ่อบำบัดน้ำเสียของโครงการและสูบต่อไปยังระบบบำบัดน้ำเสียรวมของกรุงเทพมหานคร เพื่อบำบัดน้ำเสียให้ได้มาตรฐานต่อไป	-	ภาพที่ 4-6

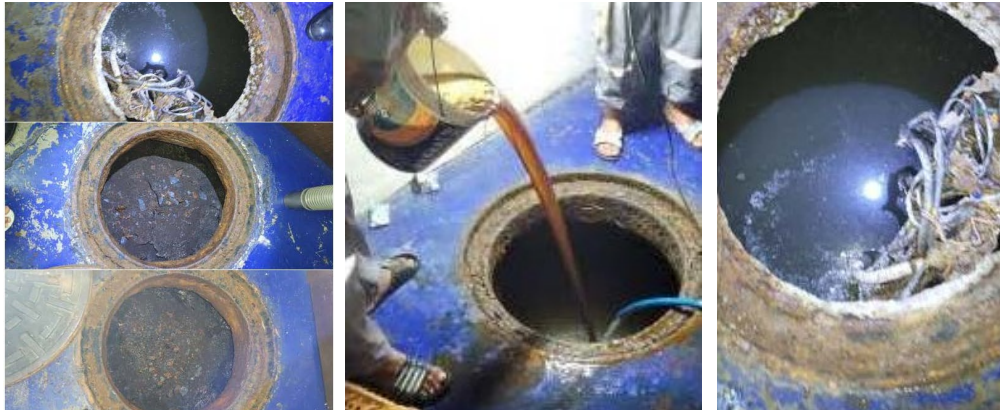
ภาพที่ 4-7 การสูบน้ำมัน และบ่อพักตะกอนออกทุก 3 เดือน

2. ติดตั้งบ่อดักไขมันปริมาตร 8.85 ลบ.ม. เพื่อกำจัดไขมันและน้ำมันในน้ำเสียก่อนเข้าสู่ระบบบำบัดน้ำเสียซึ่งเป็นแบบตะกอนเร่งแบบเอสบีอาร์	ติดตั้งบ่อดักไขมันไว้แล้ว และดูดไขมันออกเป็นประจำทุกเดือน	-	ภาพที่ 4-7

7. ประสานงานเพื่อขอรับบริการรถดูดสิ่งปฏิกูลของ กทม. โดยจะทำการสูบน้ำออกจากบ่อแยกตะกอนทุก ๆ 3 เดือน เพื่อนำไปกำจัดอย่างเหมาะสม	ประสานงานให้มาสูบน้ำตะกอนเป็นประจำทุก 3 เดือนอย่างสม่ำเสมอ	-	ภาพที่ 4-7

7. จัดให้มีเจ้าหน้าที่ตักกากไขมัน จากบ่อดักไขมันใต้วงค้ำ และรวบรวมไว้ในห้องพักมูลฝอยเปียก เพื่อนำไปกำจัดรวมกับมูลฝอยของโครงการเป็นประจำทุกวัน	ดูดไขมันออกจากบ่อดักไขมันทุกเดือน	-	ภาพที่ 4-7

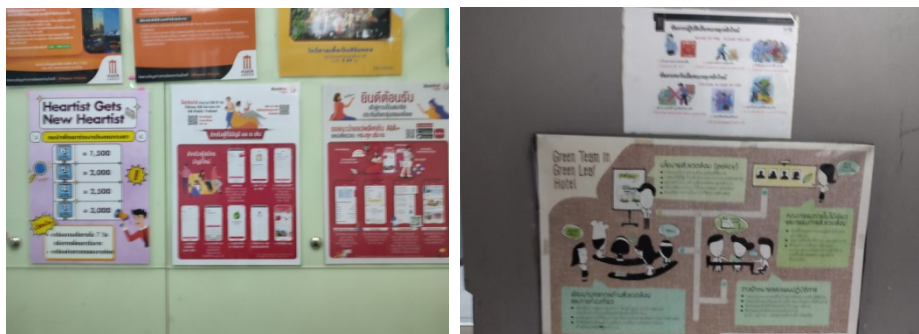
ภาพที่ 4-9 ป้ายประชาสัมพันธ์ด้านสิ่งแวดล้อมและความปลอดภัยในการทำงาน

3.4 การจัดการมูลฝอย 1. รณรงค์ประชาสัมพันธ์ให้มีการคัดแยกมูลฝอยโดยมูลฝอยที่สามารถนำกลับมาใช้ได้อีก เช่น กระดาษ พลาสติก กระป๋องน้ำอัดลม เป็นต้น จะถูกคัดแยกและเก็บรวบรวมไว้ในถังรองรับมูลฝอยที่สามารถนำกลับมาใช้ได้อีก (Recycle) ซึ่งอยู่ภายในห้องพักมูลฝอยแห้งเพื่อนำไปขาย ส่วนมูลฝอยอันตราย เช่น หลอดไฟฟ้า ถ่านอัลคาไลน์ เป็นต้น จะรวบรวมไว้ในถังรวบรวมมูลฝอยอันตรายภายในห้องพักมูลฝอยแห้ง เพื่อรอการเก็บขนไปกำจัด อย่างเหมาะสม	ดำเนินการติดป้ายประชาสัมพันธ์การลดปริมาณมูลฝอยไว้แล้ว	-	ภาพที่ 4-9

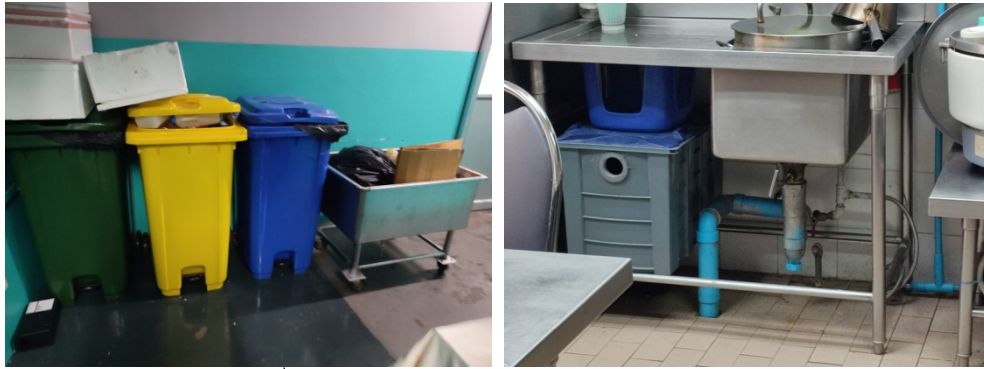
ภาพที่ 4-10 ถังรองรับมูลฝอยขนาด 100 ลิตร และถังดักไขมัน

เงื่อนไขตามมาตรการป้องกันและแก้ไขผลกระทบสิ่งแวดล้อม	ผลการปฏิบัติตามมาตรการ	ปัญหา อุปสรรค และข้อเสนอแนะ	เอกสารอ้างอิง
6. ควบคุมดูแลการกำจัดกากไขมัน และกากตะกอนส่วนเกินจากระบบบำบัดน้ำเสียอย่างสม่ำเสมอ ให้ถูกหลักสุขาภิบาล และไม่ก่อให้เกิดผลกระทบต่อคุณภาพสิ่งแวดล้อม	กำจัดกากไขมันอย่างสม่ำเสมอ ยังไม่ก่อให้เกิดผลกระทบต่อคุณภาพสิ่งแวดล้อม	-	ภาพที่ 4-10

เงื่อนไขตามมาตรการป้องกันและแก้ไขผลกระทบสิ่งแวดล้อม	ผลการปฏิบัติตามมาตรการ	ปัญหา อุปสรรค และข้อเสนอแนะ	เอกสารอ้างอิง
<ul style="list-style-type: none"> สารที่ละลายได้ TDS ปริมาณตะกอนหนัก (Settleable Solids) น้ำมันและไขมัน (Oil&Grease) <p>- ความถี่ทุก 1 เดือน</p> <p>- ปริมาณไขมันในบ่อดักไขมัน</p> <p>ตรวจสอบปริมาณไขมันในบ่อดักไขมัน หากมีปริมาณมากให้ตักออกทันที โดยคอยตรวจสอบเป็นประจำอย่างน้อย 3 วัน/ครั้ง</p>	สูบกากไขมันออกจากบ่อดักไขมันทุก 3 เดือน	-	ภาพที่ 4-10

2. จัดให้มีภาชนะรองรับมูลฝอยที่เกิดขึ้นอย่างเพียงพอ <ul style="list-style-type: none"> - บริเวณห้องพัก จัดให้มีถังรวบรวมมูลฝอยขนาด 5 ลิตรซึ่งมีฝาปิดมิดชิด ห้องพักละ 2 ถังวางไว้ที่ห้องนอน 1 ถังและห้องน้ำ 1 ถัง - บริเวณพื้นที่ดำเนินกิจกรรมนอกเหนือจากส่วนของห้องพัก เช่น ห้องอาหาร ห้องออกกำลังกาย สระว่ายน้ำ ห้องโถง ห้องสำนักงาน เป็นต้น จัดให้มีถังรวบรวมมูลฝอยขนาด 20 ลิตร แยกเป็นถังรวบรวมมูลฝอยเปียกและถังรวบรวมมูลฝอยแห้ง ไว้บริการตามความเหมาะสม - บริเวณห้องครัว จัดให้มีถังรวบรวมมูลฝอยขนาด 100 ลิตร โดยด้านในมีถุงพลาสติกสีดำสวมอยู่ แยกเป็นถังรวบรวมมูลฝอยเปียก และถังรวบรวมมูลฝอยแห้ง - จัดให้มีห้องพักมูลฝอยรวม ซึ่ง แบ่งเป็นห้องพักมูลฝอยเปียก และห้อง 	<p>มีภาชนะรองรับมูลฝอยไว้ที่ห้องพักแต่ละห้องไว้แล้ว</p> <p>มีการวางถังรองรับมูลฝอยไว้ตามห้องอาหาร ห้องออกกำลังกาย ห้องน้ำ ห้องสำนักงาน</p> <p>มีถังขนาด 100 ลิตรไว้ที่ห้องครัวและมีถุงดำสวมอยู่</p> <p>มีห้องพักมูลฝอยรวมไว้แล้วแบ่งเป็นห้องพักมูลฝอยเปียกและแห้ง</p>	-	ภาพที่ 4-10

เงื่อนไขตามมาตรการป้องกันและแก้ไขผลกระทบสิ่งแวดล้อม	ผลการปฏิบัติตามมาตรการ	ปัญหา อุปสรรค และข้อเสนอแนะ	เอกสารอ้างอิง
มาตรการติดตามตรวจสอบผลกระทบสิ่งแวดล้อม <ul style="list-style-type: none"> - จัดทำสรุปบันทึกข้อมูล ชนิด ประเภท และปริมาณของมูลฝอยที่ส่งกำจัด เพื่อนำมาใช้เป็นฐานข้อมูลในการปรับปรุงระบบการจัดการมูลฝอยของโครงการ - จัดให้มีเจ้าหน้าที่คอยตรวจสอบสภาพถังรองรับมูลฝอยและห้องพักมูลฝอย รวมสัปดาห์ละ 1 ครั้ง 	<p>ปัจจุบันปริมาณมูลฝอยลดลง เนื่องจากการรณรงค์ในการคัดแยก มูลฝอยอย่างสม่ำเสมอ</p> <p>สภาพถังรองรับมูลฝอยอยู่ในสภาพดี</p>	-	ภาพที่ 4-10

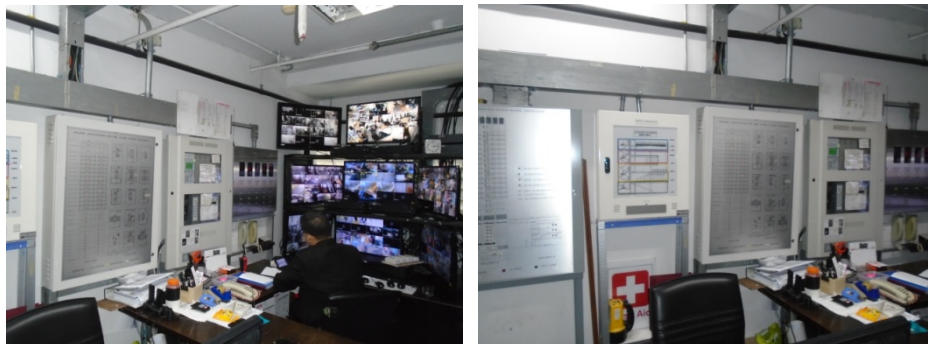
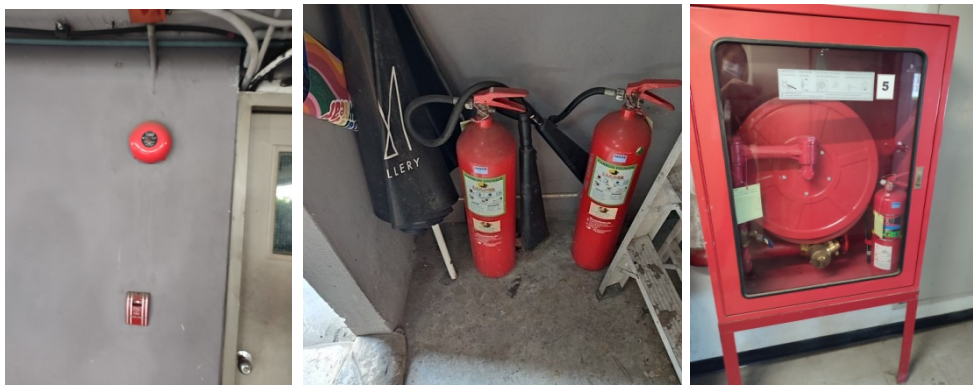
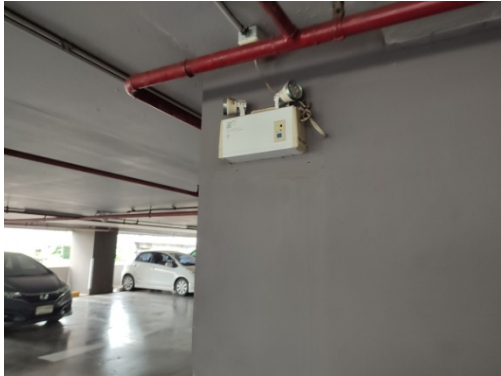
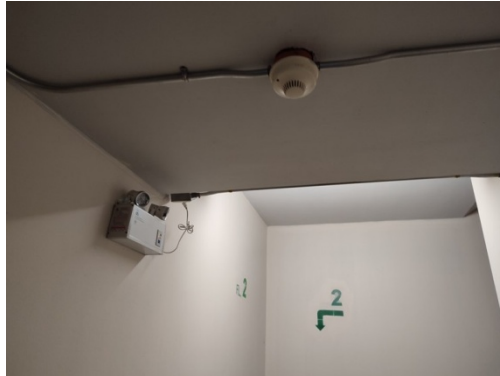
ภาพที่ 4-12 ระบบป้องกันอัคคีภัย

เงื่อนไขตามมาตรการป้องกันและแก้ไขผลกระทบสิ่งแวดล้อม	ผลการปฏิบัติตามมาตรการ	ปัญหา อุปสรรค และข้อเสนอแนะ	เอกสารอ้างอิง
3.7 ระบบป้องกันอัคคีภัย 1. จัดให้มีระบบป้องกันอัคคีภัยอย่างเพียงพอ และครอบคลุมทั่วบริเวณพื้นที่โครงการ การติดตั้งระบบป้องกันอัคคีภัยดังกล่าวจะต้องเป็นไปตามหลักเกณฑ์และสอดคล้องกับกฎหมายที่เกี่ยวข้อง เพื่อให้มั่นใจได้ว่าระบบจะสามารถทำหน้าที่ป้องกันและระงับเหตุอัคคีภัยได้อย่างมีประสิทธิภาพ	มีระบบป้องกันอัคคีภัยของโครงการได้แก่ เครื่องตรวจจับควัน เครื่องแจ้งเหตุเพลิงไหม้ด้วยมือถึง โทรศัพท์ฉุกเฉิน เครื่องตรวจจับความร้อน เป็นต้นซึ่งตรวจสอบแล้วเป็นประจำทุกเดือนและสามารถใช้งานได้ปกติ	ระบบแจ้งเหตุอัคคีภัยจะส่งสัญญาณแจ้งเหตุไปยังห้องควบคุมรับส่งสัญญาณแจ้งเหตุไปยังห้องควบคุมที่ชั้นที่ 8	ภาพที่ 4-12

2. ติดตั้งระบบสัญญาณแจ้งเหตุเพลิงไหม้ ซึ่งประกอบด้วย ระบบควบคุมการแจ้งเหตุเพลิงไหม้ อุปกรณ์แจ้งเหตุตรวจจับสัญญาณ และระบบเตือนภัย	ติดตั้งระบบสัญญาณแจ้งเหตุเพลิงไหม้ไว้แล้ว	-	ภาพที่ 4-12

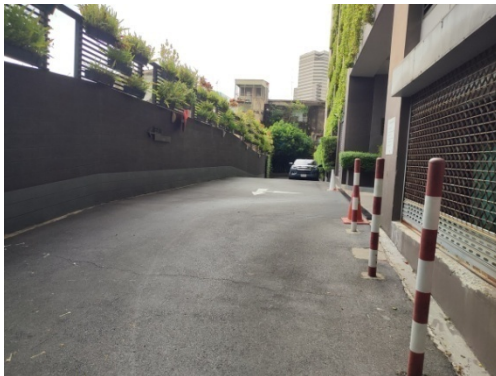
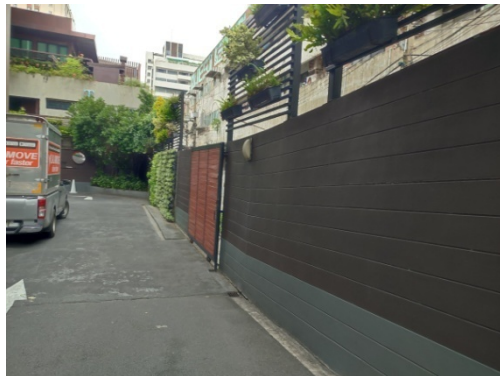
ภาพที่ 4-13 ถนนโดยรอบโครงการ ไม่มีฝุ่นละอองฟุ้งกระจาย

9. ดูแลถนนและลานจอดรถในโครงการให้มีสภาพดี ไม่ชำรุด และสะอาดเรียบร้อยมีการเก็บกวาดเป็นประจำทุกวัน เพื่อป้องกันไม่ให้เกิดการกระจายตัวของฝุ่นเมื่อมีการใช้ถนน	ถนนและลานจอดรถสมบูรณ์ไม่ชำรุด	-	ภาพที่ 4-13
ผลกระทบด้านกลิ่น

3.5 ระบบระบายอากาศ <ol style="list-style-type: none"> 1. ติดตั้งระบบระบายอากาศให้มีอัตราการระบายอากาศตามหลักเกณฑ์ที่กำหนดไว้ในกฎกระทรวงฉบับที่ 33 (พ.ศ.2535) และกฎกระทรวงฉบับที่ 50 (พ.ศ.2540) ออกตามความในพระราชบัญญัติควบคุมอาคาร พ.ศ.2522 และข้อบัญญัติ กรุงเทพมหานคร เรื่องควบคุมอาคาร พ.ศ.2544 	ติดตั้งระบบระบายอากาศไว้ตามกำหนดกฎหมายต่าง ๆ อย่างเคร่งครัด	-	-
<ol style="list-style-type: none"> 2. ตรวจสอบและบำรุงรักษาระบบระบายอากาศให้อยู่ในสภาพดี และสามารถทำงานได้อย่างมีประสิทธิภาพ 	บำรุงรักษาไว้ให้อยู่ในสภาพดีอยู่เสมอ ทำความสะอาดระบบปรับอากาศ	-	ภาพที่ 4-34
<ol style="list-style-type: none"> 3. ควบคุมไม่ให้มีการก่อสร้างสิ่งปลูกสร้างอื่น ๆ ในระยะดำเนินการโครงการเพิ่มเติม เพื่อให้มีระยะถอยร่นของอาคารจากแนวที่ดินเป็นไปตามที่ได้มีการออกแบบไว้ 	ไม่มีสิ่งปลูกสร้างอื่นในระยะถอยร่นของโครงการ เป็นพื้นที่ทางวิ่งรถ	-	ภาพที่ 4-13

4. จัดให้มีถนนรอบพื้นที่อาคารโรงแรมกว้างอย่างน้อย 6 เมตร สำหรับให้รถดับเพลิงเข้าออกได้โดยสะดวก	มีถนนรอบพื้นที่อาคาร 6 เมตร รถดับเพลิงสามารถผ่านเข้า-ออกได้สะดวก	-	ภาพที่ 4-13

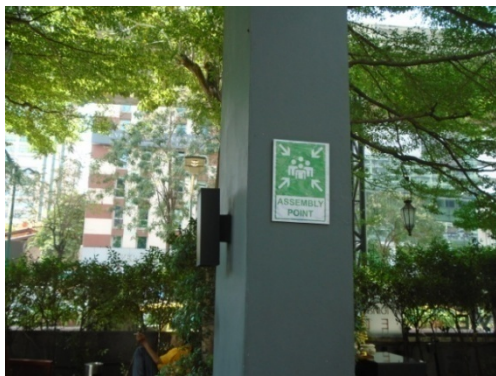
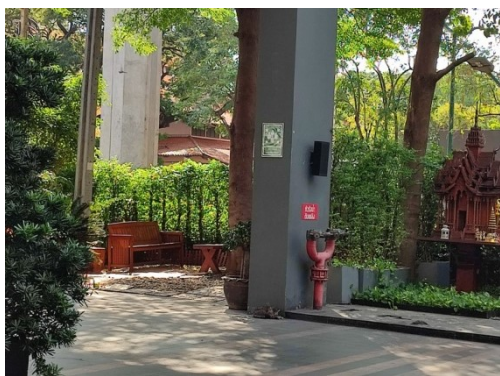
ภาพที่ 4-14 ป้ายจุดรวมพลของโครงการ

6. กำหนดจุดรวมพลภายนอกอาคารอยู่บริเวณด้านหน้าอาคารสำนักงานใกล้กับทางเข้า-ออกถนนพญาไท มีพื้นที่ประมาณ 159 ตารางเมตร ซึ่งสามารถรองรับจำนวนผู้พักและพนักงานโรงแรมได้อย่างเพียงพอ	มีจุดรวมพลของโครงการอยู่บริเวณด้านหน้าติดกับทางเข้า-ออกโครงการไว้แล้ว และมีความสามารถรองรับคนได้อย่างเพียงพอจากการซ้อมอพยพของโครงการ	-	ภาพที่ 4-14

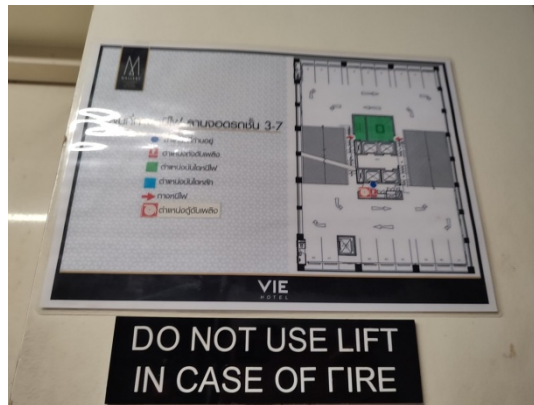
ภาพที่ 4-15 ป้ายแผนผังแสดงตำแหน่งของอุปกรณ์ดับเพลิงและเส้นทางหนีไฟ

7. จัดให้มีพื้นที่หนีไฟทางอากาศบริเวณชั้นดาดฟ้าของอาคารโรงแรม	มีพื้นที่หนีไฟทางอากาศที่ชั้นดาดฟ้าไว้แล้ว	-	-
8. จัดเตรียมป้ายแสดงข้อปฏิบัติเมื่อเกิดเหตุเพลิงไหม้ หมายเลขโทรศัพท์ในการแจ้งเหตุเพลิงไหม้ แผนผังแสดงตำแหน่งของอุปกรณ์ดับเพลิง บันไดหนีไฟ เส้นทางอพยพ และจุดรวมพล ในแต่ละชั้น และในห้องพักให้สามารถสังเกตเห็นได้ง่ายและชัดเจน	มีป้ายแสดงหมายเลขโทรศัพท์ฉุกเฉินไว้แล้ว และมีภาพแผนผังตำแหน่งอุปกรณ์ดับเพลิงและเส้นทางอพยพไว้แล้ว	-	ภาพที่ 4-15

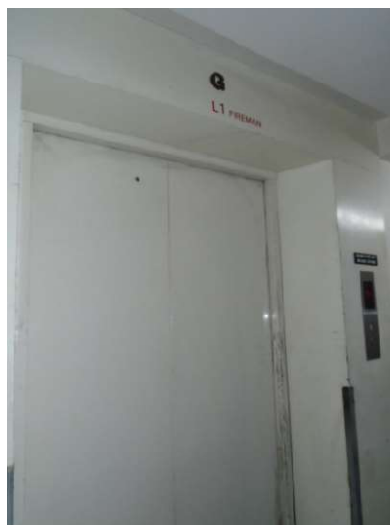
ภาพที่ 4-16 ลิฟต์ดับเพลิงจำนวน 1 ชุด

13. จัดให้มีลิฟต์ดับเพลิงสำหรับอาคารโรงแรมจำนวน 1 ชุดและใช้เป็นลิฟต์บริการ ในภาวะปกติ	มีลิฟต์ดับเพลิงสำหรับใช้ช่วงการดับเพลิงของโครงการไว้แล้วจำนวน 1 ชุด	-	ภาพที่ 4-16

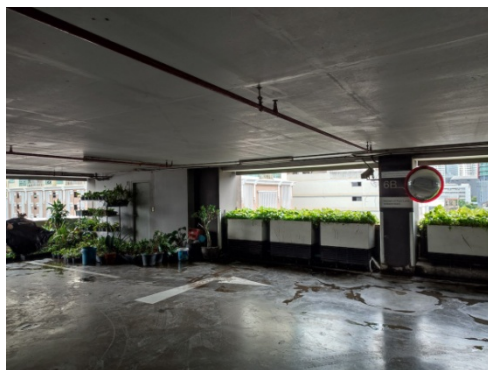
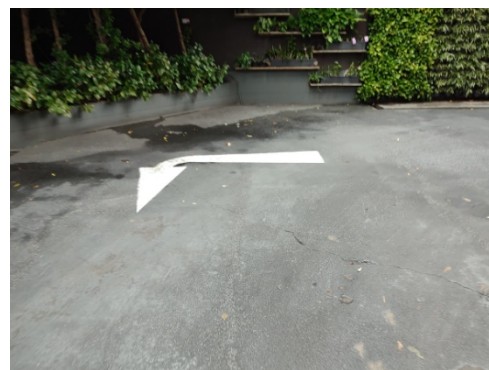
ภาพที่ 4-20 ลูกศรการเดินรถ

<ol style="list-style-type: none"> 4. ระบบถนนทางเข้า-ออกโครงการจะเดินรถแบบสวนทางกัน มีการแบ่งช่องจราจรออกเป็นสองช่องแยกจากกันอย่างชัดเจน แต่ละช่องมีความกว้าง 3 เมตร ซึ่งจะทำให้การบริหารการจราจรบริเวณทางเข้า-ออกโดยเจ้าหน้าที่จะควบคุมให้พาหนะที่ต้องการเดินทางเข้าสู่โครงการเข้าได้สะดวกตลอดเวลาแต่ในช่วงที่ออกจากโครงการ 	เป็นแบบ One-Way มีลูกศรแบ่งช่องจราจรไว้อย่างชัดเจน และมีเจ้าหน้าที่คอยควบคุมไว้แล้วเส้นทางตรงไปสู่ทางเข้าออกเป็นการเดินรถแบบสองทิศทาง	-	ภาพที่ 4-20

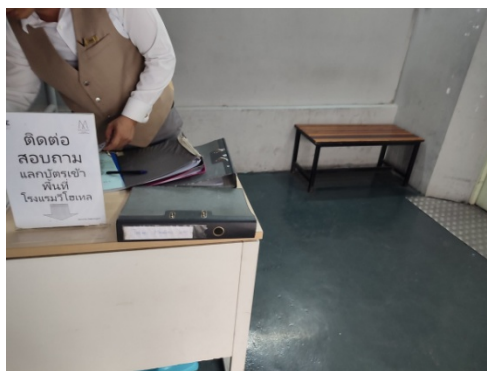
ภาพที่ 4-21 จุดรับส่งบัตรการเข้าออกโครงการ

7. มีป้ายยามหรือจุดรับส่งบัตรตั้งอยู่ใกล้กับทางเข้า-ออกโครงการ และจัดให้มีเจ้าหน้าที่คอยดูแลและอำนวยความสะดวกในการเข้า-ออกพื้นที่โครงการ	มีจุดรับส่งบัตรอยู่บริเวณด้านในอาคาร	-	ภาพที่ 4-21

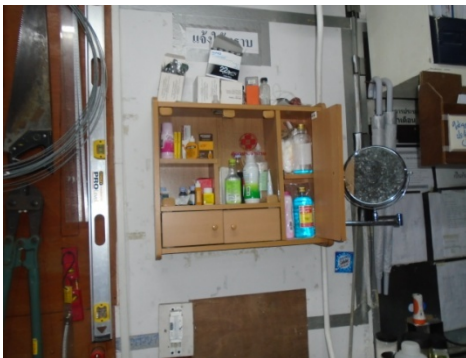
ภาพที่ 4-23 ตู้ยาสามัญประจำโครงการติดตั้งไว้ที่สำนักงาน

2. จัดทำตุ๋ยาสามัญประจำบ้านไว้บริเวณส่วนประชาสัมพันธ์ต้อนรับหรือสำนักงานโครงการ กรณีผู้เข้าพักหรือพนักงานมีอาการเจ็บป่วยทั่วไป	มีตุ๋ยาสามัญประจำบ้านไว้บริเวณสำนักงานโครงการ	-	ภาพที่ 4-23

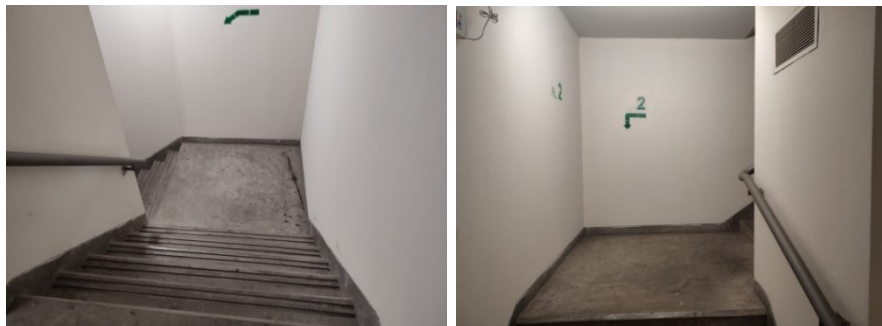
ภาพที่ 4-32 บันไดหนีไฟ

5. จัดให้มีบันไดหนีไฟทำจากวัสดุทนไฟ โดยการออกแบบบันไดหนีไฟจะเป็นไปตามหลักเกณฑ์ที่กำหนดไว้ในกฎหมายที่เกี่ยวข้อง โดยบันไดหนีไฟที่จัดเตรียมไว้สามารถอพยพคนออกนอกอาคารได้ภายในเวลา 1 ชั่วโมง	มีบันไดหนีไฟเป็นไปตามหลักเกณฑ์ตามกฎหมายไว้แล้ว	-	ภาพที่ 4-32

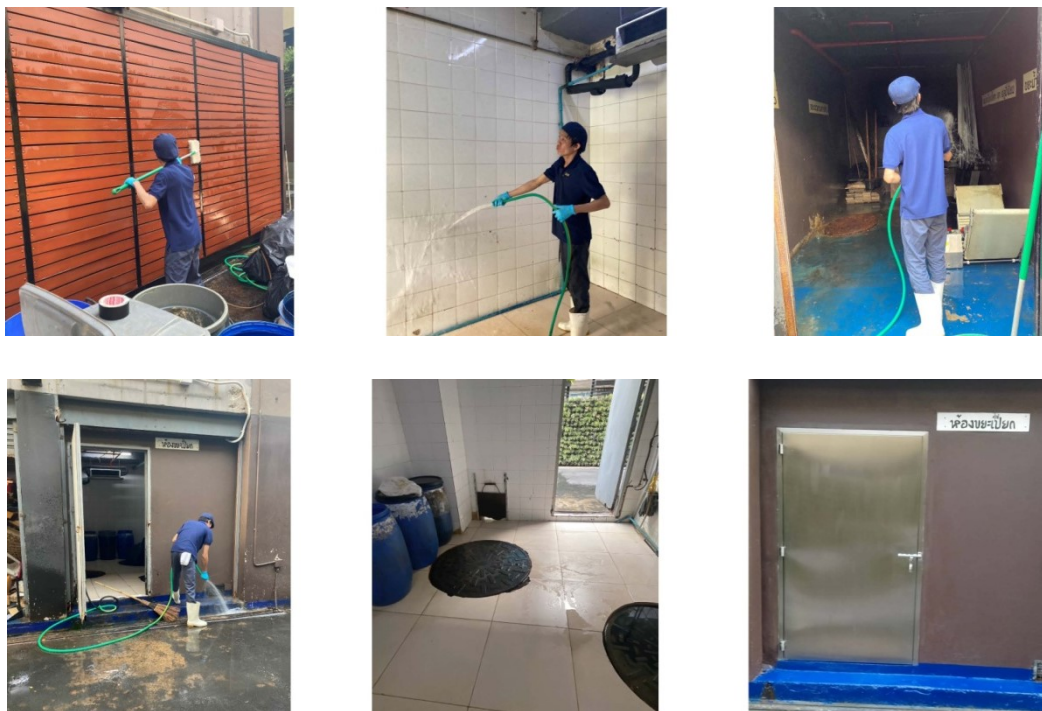
ภาพที่ 4-35 ล้างทำความสะอาดห้องพักมูลฝอย

เงื่อนไขตามมาตรการป้องกันและแก้ไขผลกระทบสิ่งแวดล้อม	ผลการปฏิบัติตามมาตรการ	ปัญหา อุปสรรค และข้อเสนอแนะ	เอกสารอ้างอิง
<p>ห้องพักมูลฝอยแห้งขนาด กว้าง 3.00 เมตร ยาว 4.15 เมตร และสูง 2.60 เมตร และมีปริมาตรกักเก็บรวมเท่ากับ 32.37 ตารางเมตร ไว้ที่บริเวณชั้นล่างของอาคาร ซึ่งมีการติดตั้งเครื่องปรับอากาศ และพัดลมระบายอากาศเพื่อลดอัตราการย่อยสลายของมูลฝอยและควบคุมกลิ่นห้องพักมูลฝอยรวม สามารถเก็บมูลฝอยที่เกิดขึ้นจากโครงการทั้งหมดได้มากกว่า 3 วัน</p> <p>- ใช้กระเบื้องปูพื้นและผนังของห้องพักมูลฝอยรวมเพื่อความสะดวกในการล้างทำความสะอาดรวมทั้งจัดให้มีรางระบายน้ำโดยรอบ</p>	มีกระเบื้องปูพื้นและรางระบายน้ำโดยรอบ ล้างทำความสะอาดสม่ำเสมอ	-	- ภาพที่ 4-35

5. จัดให้มีเจ้าหน้าที่ดูแลความสะดวกของห้องพักมูลฝอยรวม และอุปกรณ์ต่าง ๆ โดยจัดให้มีการล้างทำความสะอาดอย่างน้อยสัปดาห์ละ 1 ครั้ง	ให้เจ้าหน้าที่ล้างทำความสะอาดห้องพักมูลฝอยทุกวัน	-	ภาพที่ 4-35

6. จัดให้มีระบบรวบรวมน้ำชะมูลฝอยและน้ำจากการล้างทำความสะอาดห้องพักมูลฝอยรวมไปบำบัดที่ระบบบำบัดน้ำเสียของโครงการ	รวบรวมน้ำชะมูลฝอยที่วางในห้องพักมูลฝอยรวม ระบายลงไปรวมกับการบำบัดน้ำเสียที่ระบบบำบัดน้ำเสียรวม	-	ภาพที่ 4-35

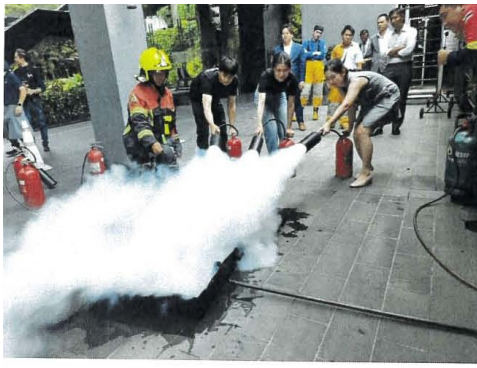
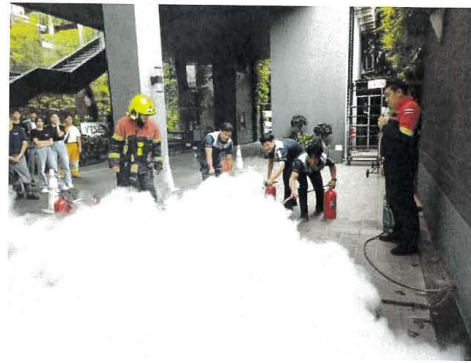
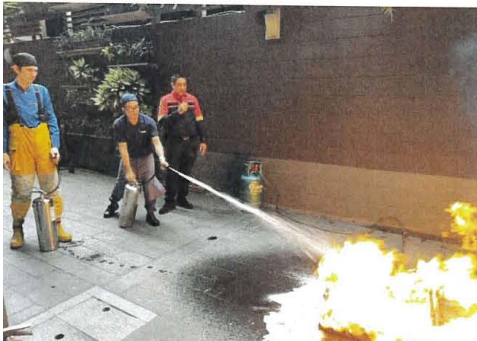
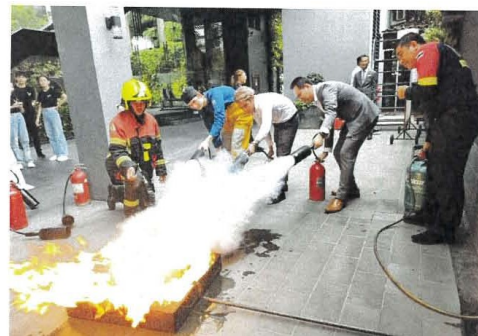
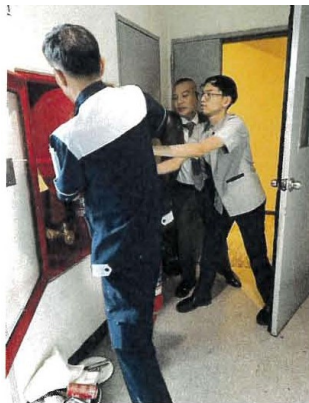
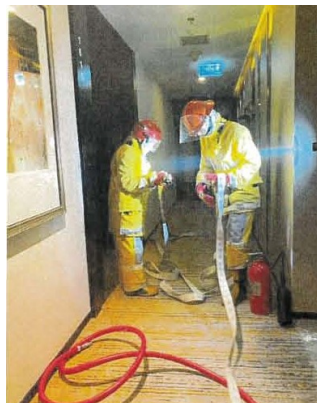
ภาพที่ 4-36 ซ้อมดับเพลิงและซ้อมอพยพหนีไฟ

เงื่อนไขตามมาตรการป้องกันและแก้ไขผลกระทบสิ่งแวดล้อม	ผลการปฏิบัติตามมาตรการ	ปัญหา อุปสรรค และข้อเสนอแนะ	เอกสารอ้างอิง
9. จัดให้มีแผนปฏิบัติการขณะเกิดเหตุเพลิงไหม้ ขั้นตอนการปฏิบัติขณะเกิดเหตุเพลิงไหม้และแผนการอพยพคนออกจากอาคาร	มีแผนปฏิบัติงานไว้แล้ว มีการซ้อมอพยพหนีไฟของโครงการปี 2567	-	ภาพที่ 4-36

10. จัดให้มีทีมปฏิบัติการขณะเกิดเพลิงไหม้ ซึ่งประกอบด้วย ผู้อำนวยการดับเพลิง ผู้ช่วยผู้อำนวยการดับเพลิง ทีมผจญเพลิง ทีมอพยพเคลื่อนย้าย ทีมรักษาความปลอดภัย และทีมปฐมพยาบาล โดยกำหนดหน้าที่ความรับผิดชอบของทีมปฏิบัติการดังกล่าวอย่างชัดเจนและเหมาะสม	จัดทีมงานขณะเกิดเพลิงไหม้ไว้แล้ว	-	ภาพที่ 4-36

11. อบรมความรู้เบื้องต้นเกี่ยวกับการป้องกันอัคคีภัยให้กับพนักงานของโรงแรม ทั้งนี้ การอบรมดังกล่าว จะมีการชี้แจงรายละเอียดเกี่ยวกับสังเกตควันไฟ การแยกประเภทของเพลิง การดับไฟ โดยใช้อุปกรณ์ดับเพลิงชนิดต่าง ๆ รวมทั้งข้อปฏิบัติเมื่อเกิดเหตุเพลิงไหม้	มีความรู้เบื้องต้นเกี่ยวกับการป้องกันอัคคีภัยและการดับเพลิงจากการซ้อมอพยพหนีไฟของโครงการ	-	ภาพที่ 4-36

12. จัดให้มีการฝึกซ้อมผจญเพลิง และการซ้อมหนีไฟ ให้กับพนักงานของโรงแรมและประชาสัมพันธุ์ให้ผู้เข้าร่วมทำการฝึกซ้อม ในระหว่างการฝึกซ้อมจะมีการชี้แจงถึงขั้นตอนในการปฏิบัติเมื่อเกิดเหตุเพลิงไหม้ รวมทั้งสาธิตการใช้อุปกรณ์ดับเพลิงต่าง ๆ ที่มีอยู่ เพื่อให้มีความคุ้นเคยกับอุปกรณ์ดังกล่าว เมื่อเกิดเหตุเพลิงไหม้ขึ้นจะได้ไม่ตกใจหรือตื่นกลัวและสามารถใช้อุปกรณ์เหล่านั้นได้อย่างถูกต้องและมีประสิทธิภาพ	จัดให้มีการซ้อมปี 2567	-	ภาพที่ 4-36

เงื่อนไขตามมาตรการป้องกันและแก้ไขผลกระทบสิ่งแวดล้อม	ผลการปฏิบัติตามมาตรการ	ปัญหา อุปสรรค และข้อเสนอแนะ	เอกสารอ้างอิง
<ul style="list-style-type: none"> - จัดตั้งทีมปฏิบัติการขณะเกิดเหตุเพลิงไหม้และตรวจสอบรายชื่อบุคคลในทีมให้เป็นปัจจุบันอยู่เสมอ - อบรมความรู้เบื้องต้นเกี่ยวกับการป้องกันอัคคีภัยกับพนักงานโรงแรมปีละ 1 ครั้ง - จัดให้มีการตรวจสอบระบบป้องกันอัคคีภัยและระดับดับเพลิงภายในอาคาร เดือนละ 1 ครั้งดังนี้ <ul style="list-style-type: none"> 1.ระบบสัญญาณเตือนเพลิงไหม้ อาทิ Alarm Bell ควรตรวจสอบให้อยู่ในสภาพที่สามารถใช้งานได้อยู่เสมอ 2.ทำการตรวจสอบตู้ดับเพลิง และเครื่องดับเพลิงแบบมือถือ และตรวจสอบระดับของผงเคมีในถังดับเพลิง 	<p>มีรายชื่อทีมในการปฏิบัติงานขณะเกิดเพลิงไหม้ไว้เป็นปัจจุบัน และติดบอร์ดประชาสัมพันธ์ของโครงการ</p> <p>มีการอบรมการป้องกันอัคคีภัยในช่วงซ้อมอพยพหนีไฟของโครงการเป็นประจำปี 2567</p> <p>ตรวจสอบเดือนละ 1 ครั้งพร้อมใช้งาน</p>	-	ภาพที่ 4-36
