6. ผลการติดตามตรวจสอบคุณภาพสิ่งแวดล้อม

6.1 การวิเคราะห์คุณภาพน้ำทิ้ง

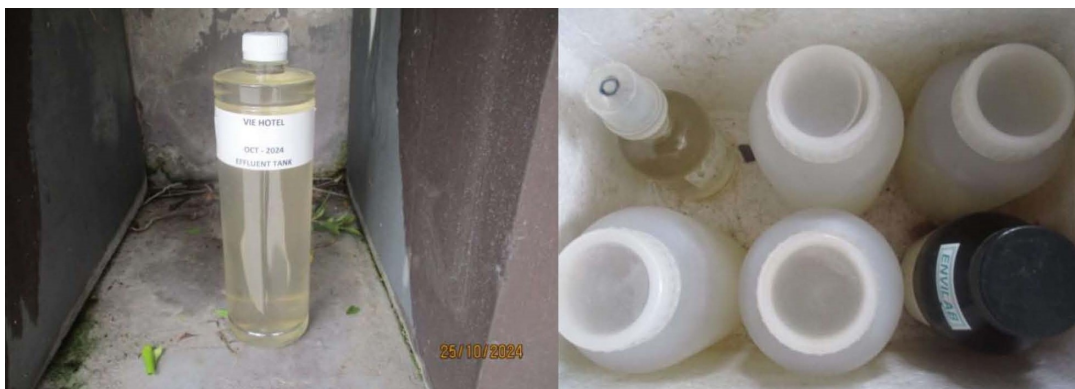
ภาพที่ 5 การเก็บตัวอย่างน้ำทิ้ง

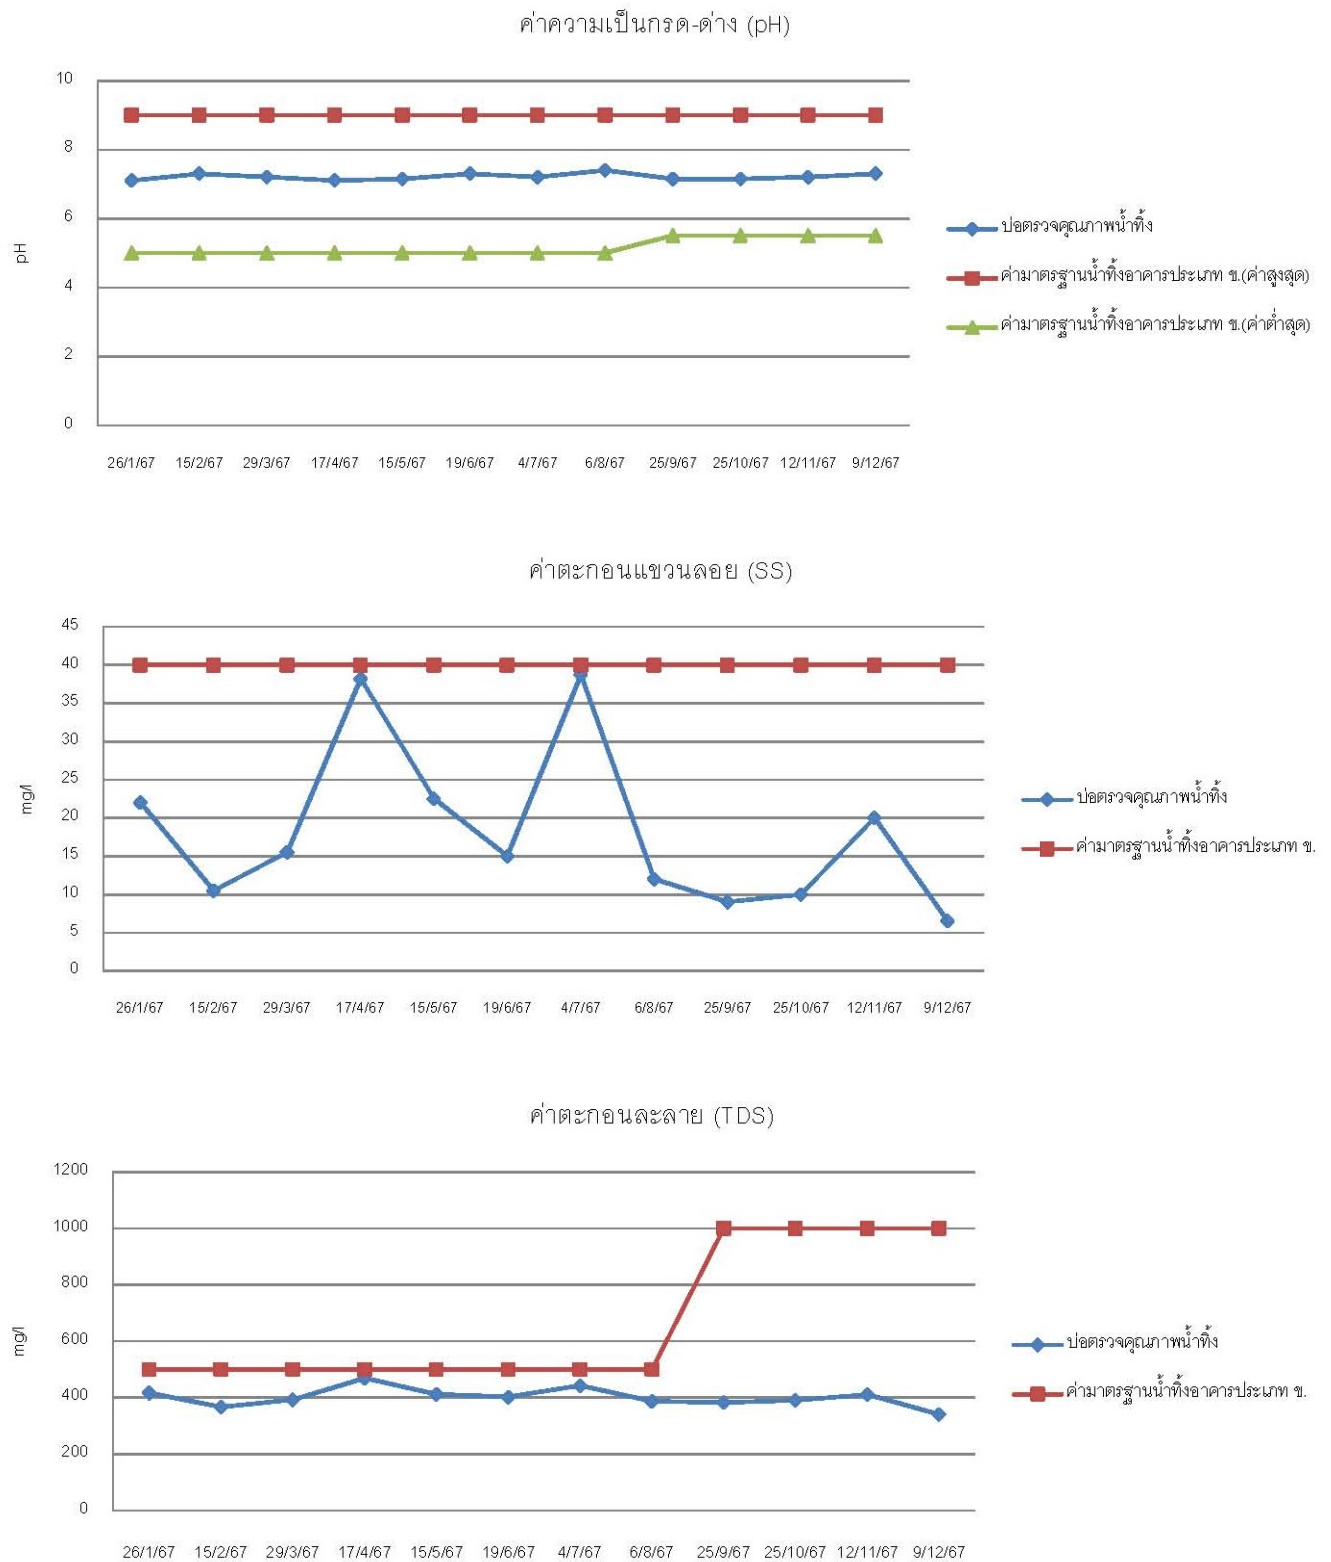
ภาพที่ 5 เปรียบเทียบผลการวิเคราะห์คุณภาพน้ำทิ้งที่ปอดตรวจคุณภาพน้ำ
