แบบตรวจสอบเสถียรภาพความลาดชันของหน้าเหมืองเปิด

โครงการเหมืองแร่แม่ไร่
ประทานบัตรที่ 27177/15721
ห้างหุ้นส่วนจำกัด เลขวิสุทธิ
ตำบลปากชม อำเภอปากชม จังหวัดเลย

ธันวาคม 2567

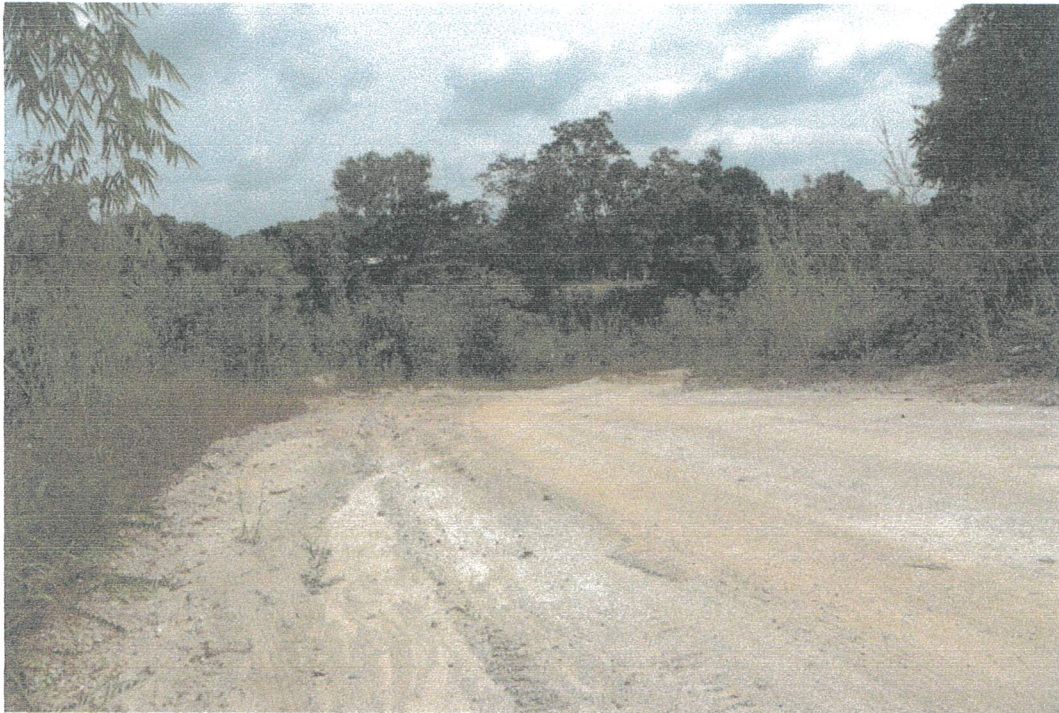
รูปที่ 1 สภาพพื้นที่หลังแนวยอดของความลาดชันของบ่อเหมือง/ชั้นบันได ไม่เกิดการทรุดตัว

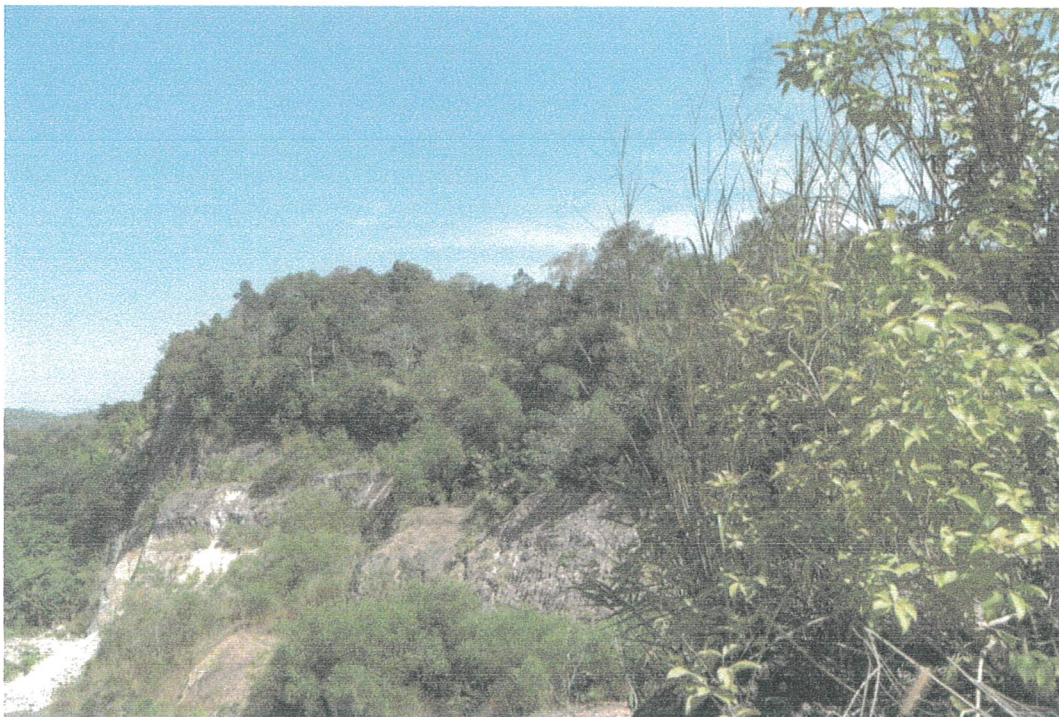
รูปที่ 2 สภาพปากบ่อ ทางทิศตะวันออกของบ่อเหมือง ต้นไม้ใหญ่ปกคลุมเต็มพื้นที่

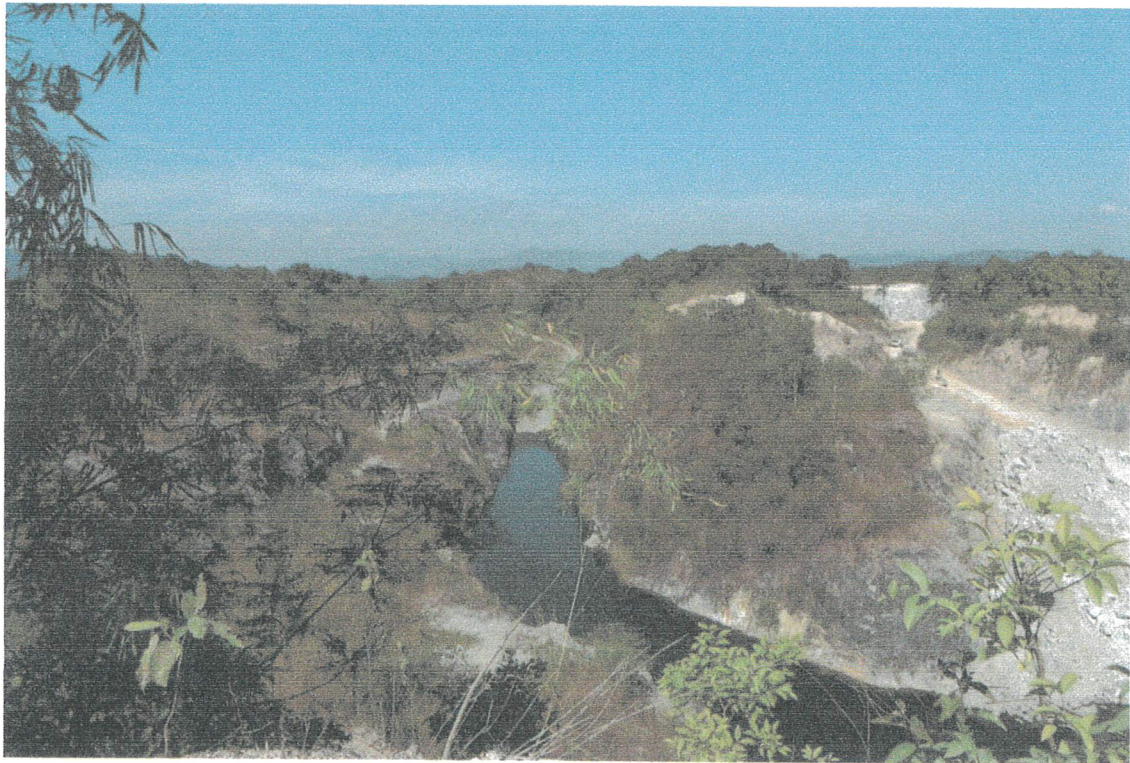
รูปที่ 3 สภาพปากบ่อ ทางทิศตะวันตกของบ่อเหมือง ดันไม้ใหญ่ปกคลุมเต็มพื้นที่

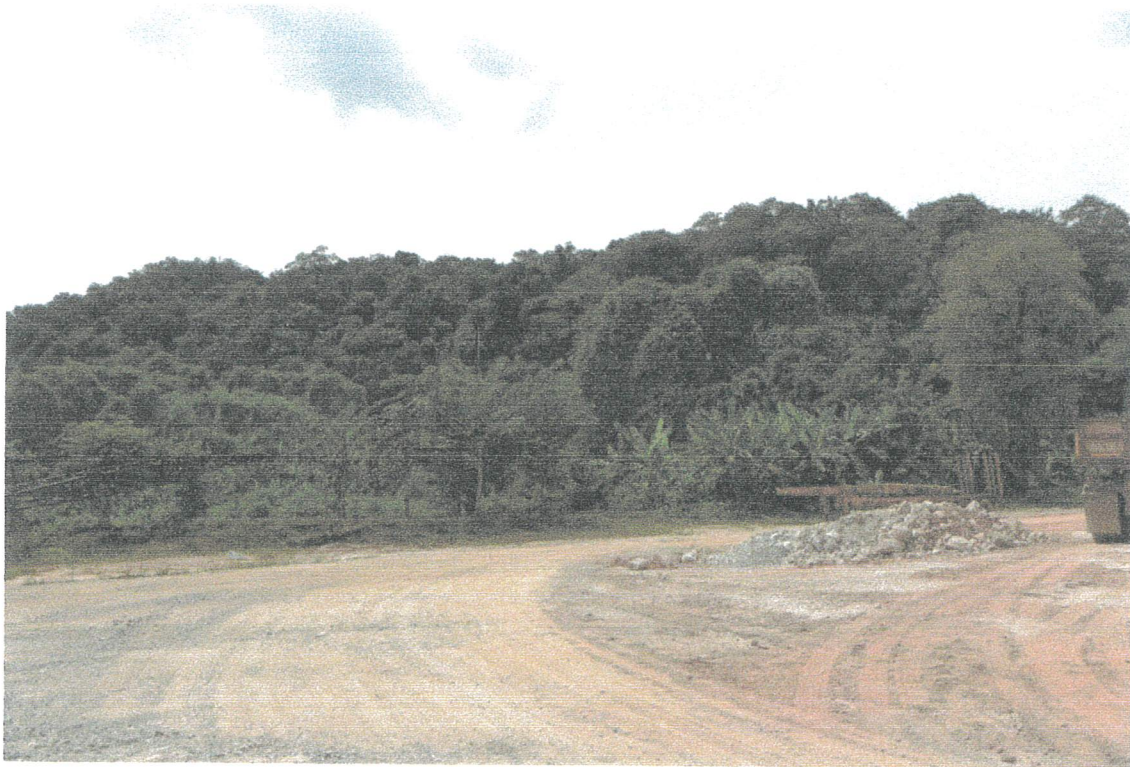
รูปที่ 4 ไม่เกิดแอ่งสะสมตัวของน้ำใหม่หลังแนวยอดของความลาดชันของบ่อเหมือง/ชั้นบันได

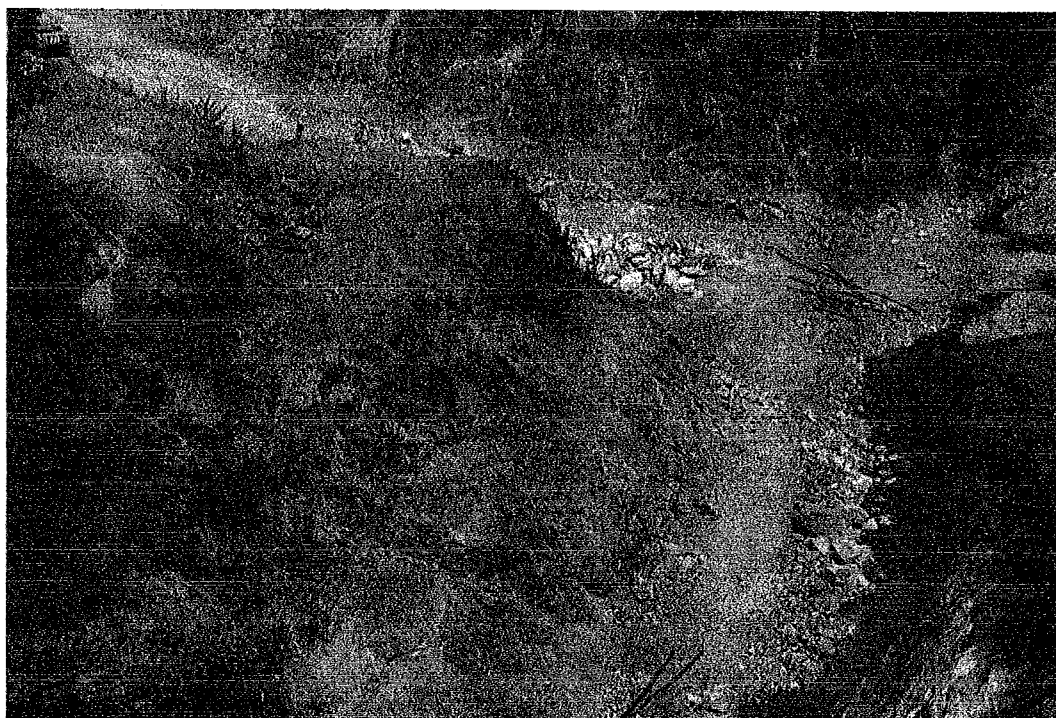
รูปที่ 5 ผังชั้นบันไดบริเวณทิศตะวันตกของบ่อเหมืองไม่เกิดการโป่งพอง

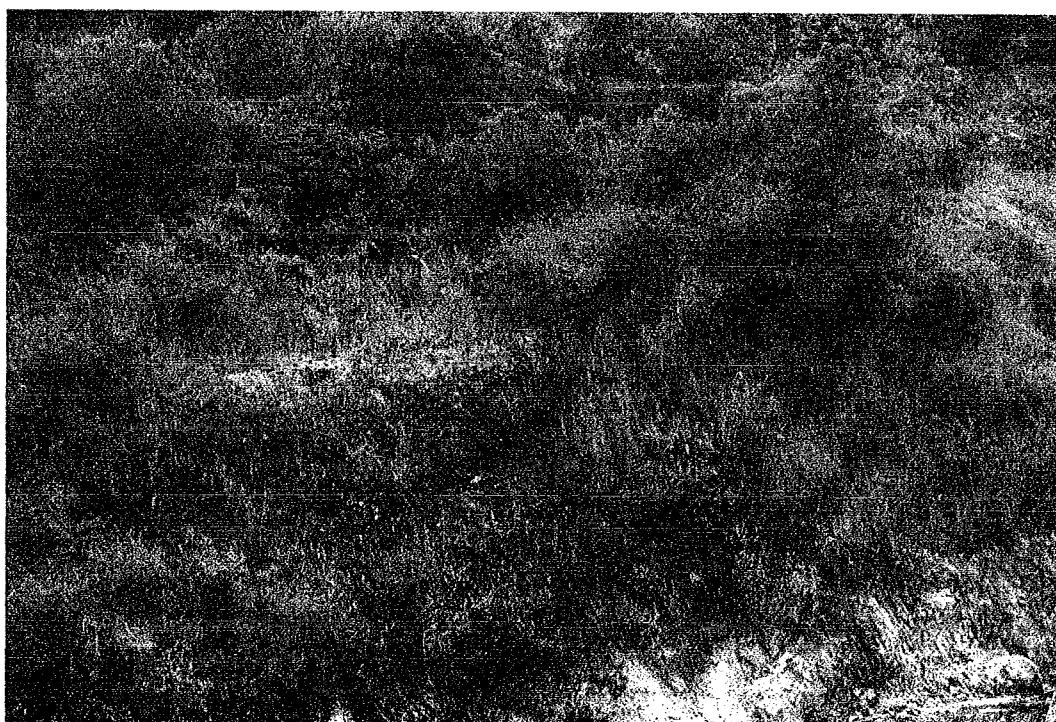
รูปที่ 6 ผังชั้นบันไดบริเวณทิศตะวันออกของบ่อเหมืองไม่เกิดการโป่งพอง ต้นไม้ปกคลุมเกือบทั้งหมด

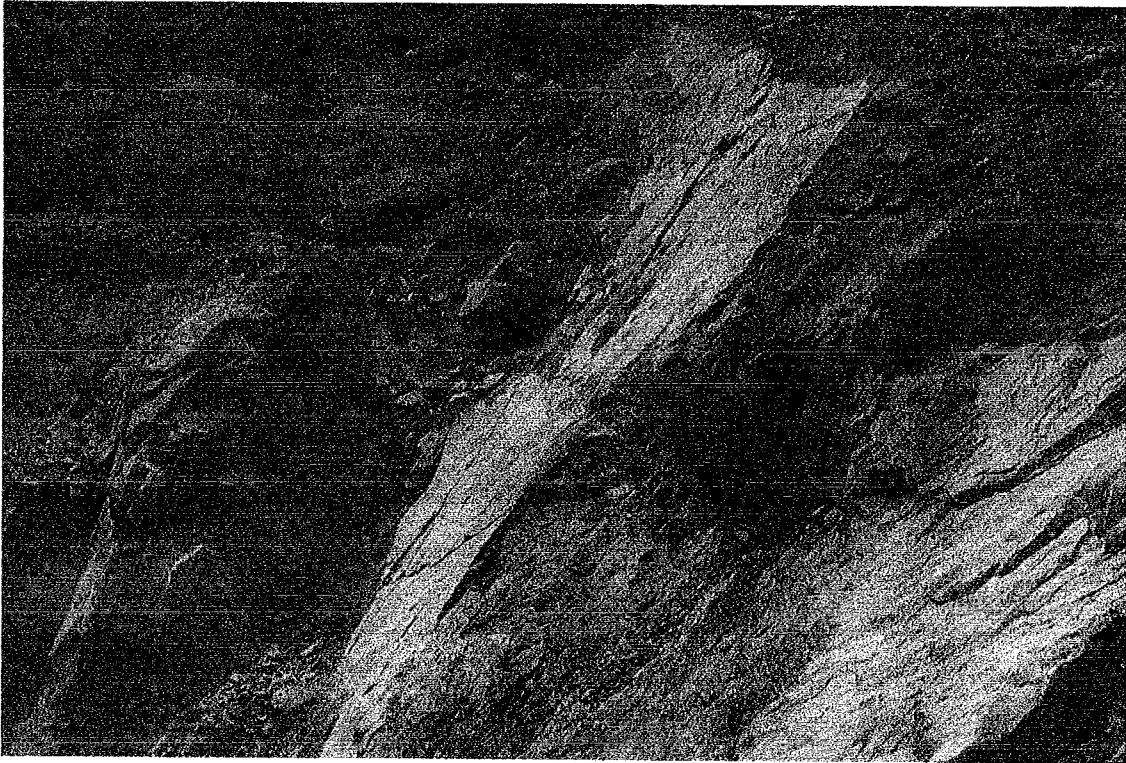
รูปที่ 7 โครงสร้างของชั้นหินไม่เอียงออกจากแนวผนังชั้นบันไดมากกว่า 10 องศา และไม่เอียงเข้าแนวผนัง
ชั้นบันไดมากกว่า 70 องศา

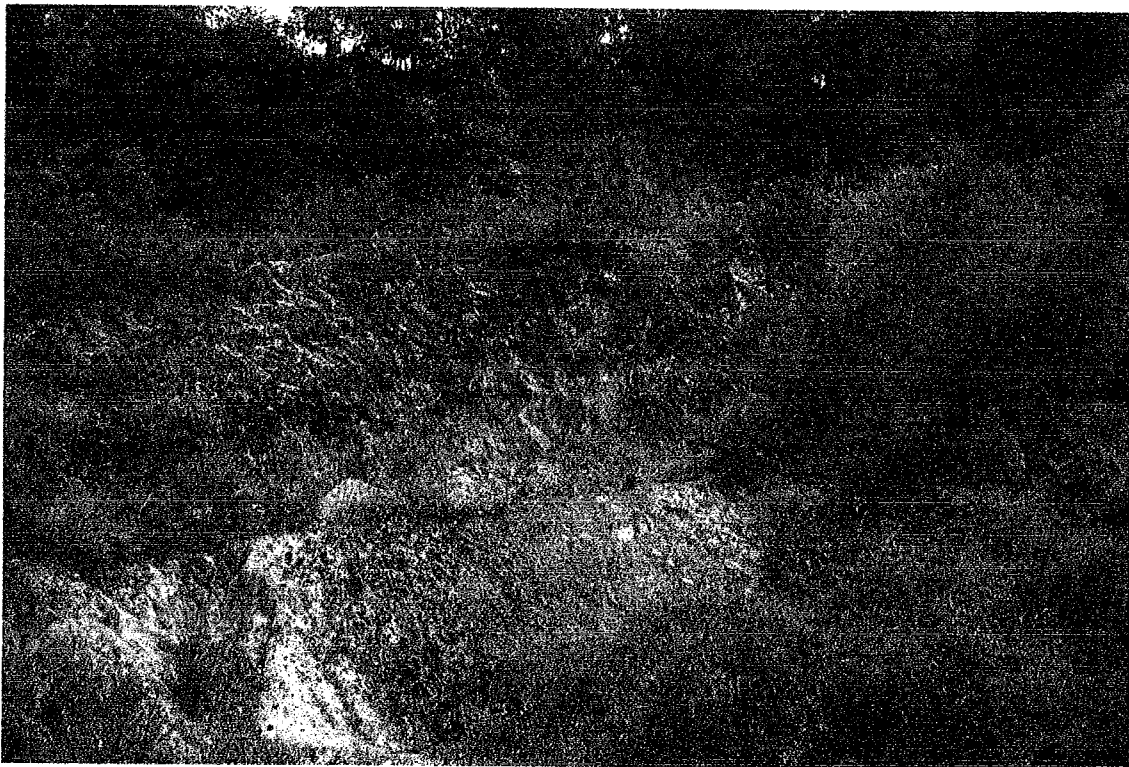
รูปที่ 8 ไม่มีหินลอยค้างบนหน้าผา ดันไม้ยึดแนวผนังชั้นบันไดเกือบทั้งหมด และไม่มีน้ำซึมออกมาจากชั้นหิน

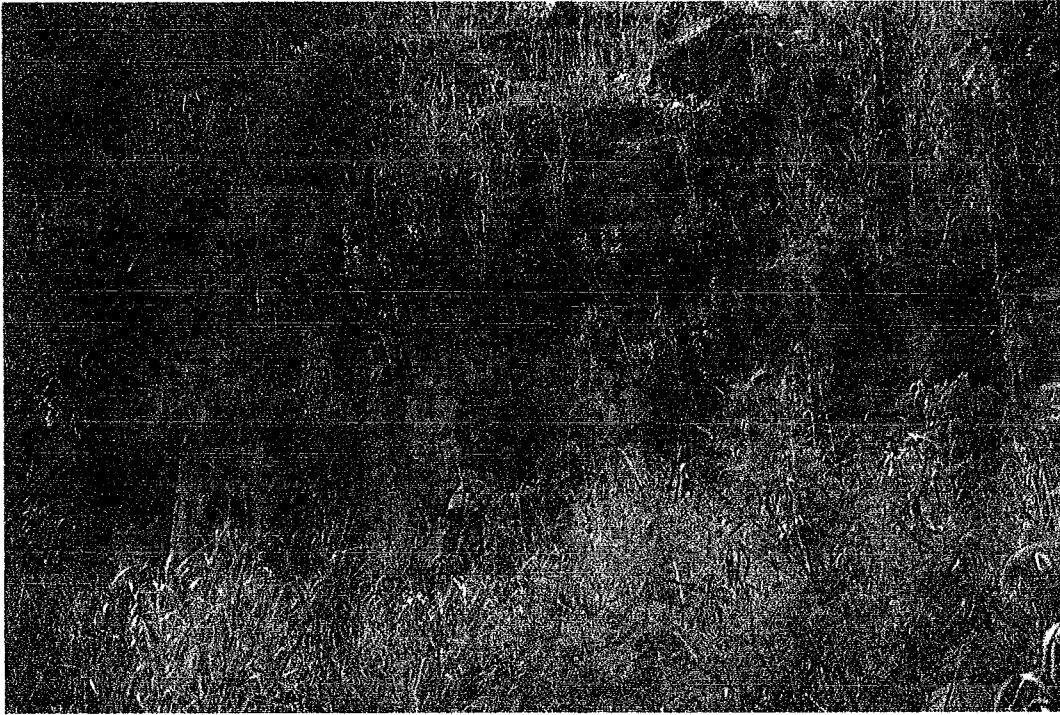
รูปที่ 9 สภาพดินผาบริเวณบ่อเหมืองด้านทิศตะวันออก ไม่มีการเคลื่อนตัวไปด้านหน้าของแนวความลาดชันรวมของบ่อเหมือง/ชั้นบันได

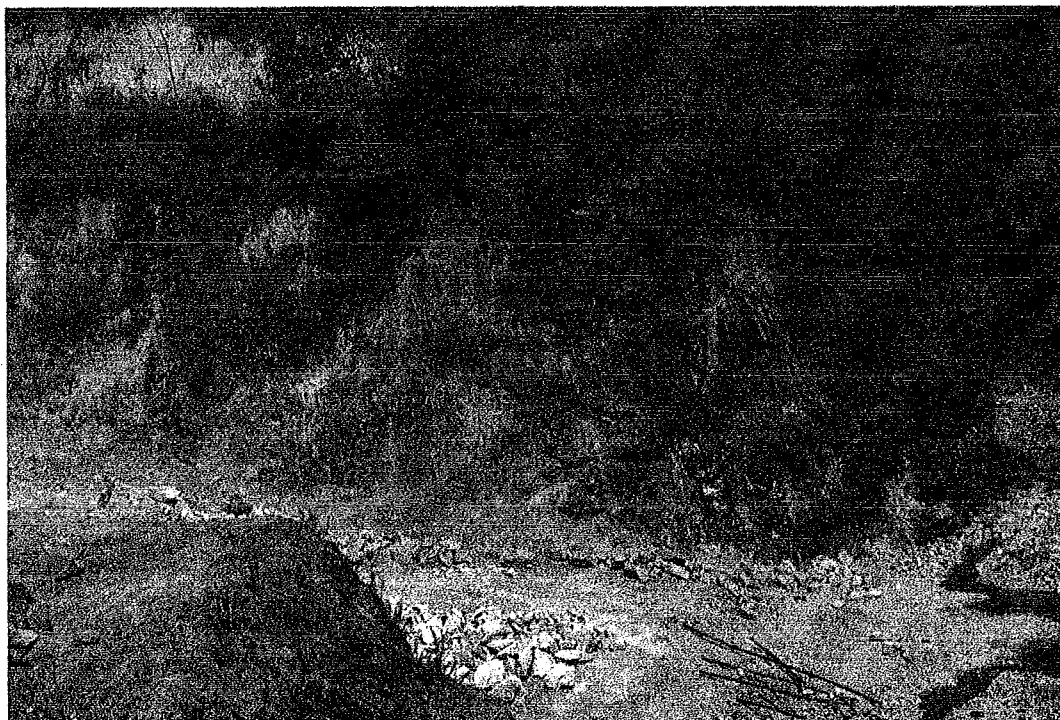
รูปที่ 10 สภาพดินผาบริเวณบ่อเหมืองด้านทิศตะวันออก ไม่มีน้ำซึม หรือเกิดแอ่งสะสมตัวของน้ำ บริเวณด้านหน้าดินของแนวความลาดชันรวมของบ่อเหมือง/ชั้นบันได

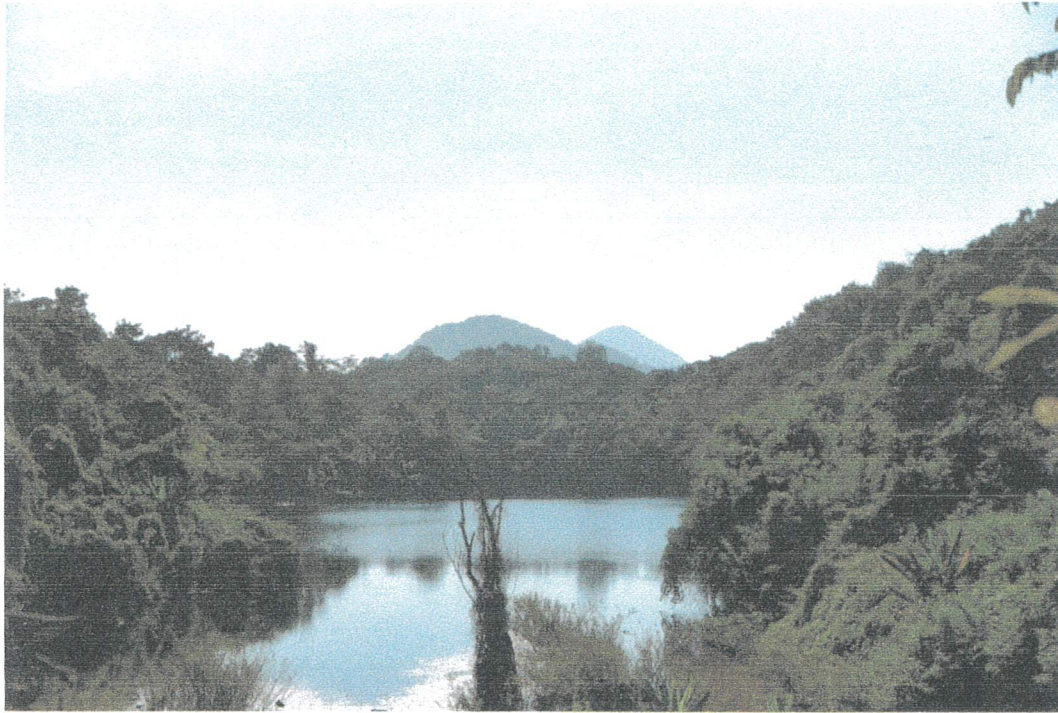
รูปที่ 11 บ่อกักเก็บน้ำ (บ่อเหมืองเก่า) อยู่ห่างจากขอบบ่อเหมืองประมาณ 220 เมตร

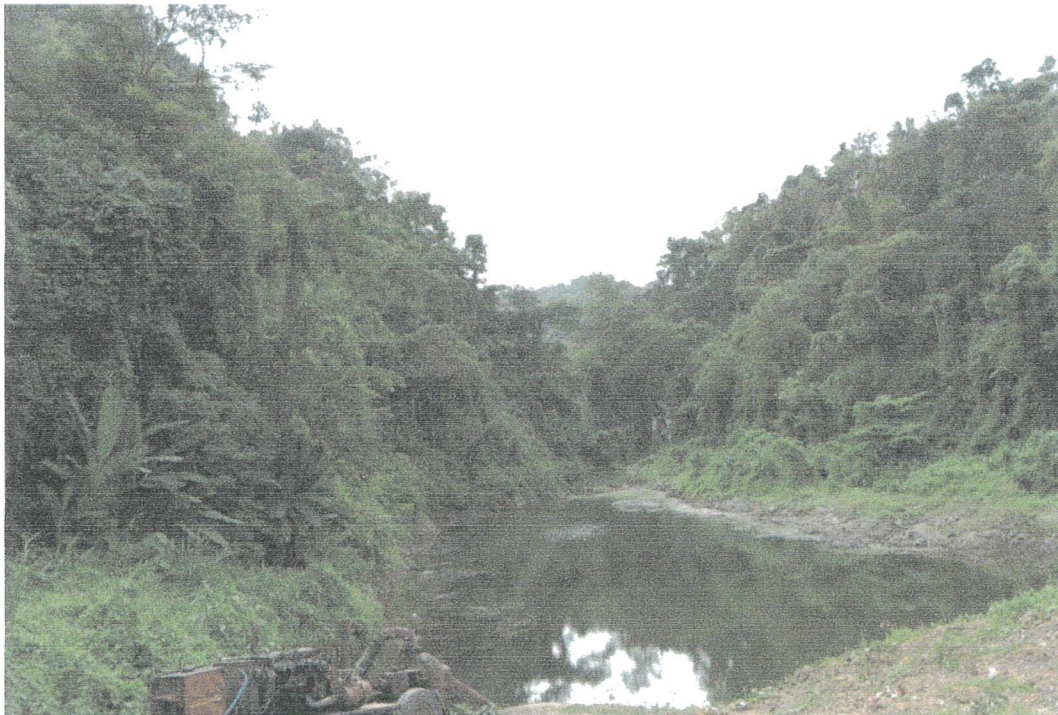
รูปที่ 12 บ่อกักเก็บน้ำ (บ่อเหมืองเก่า) บริเวณทิศตะวันออกเฉียงเหนือของประตานบัตร

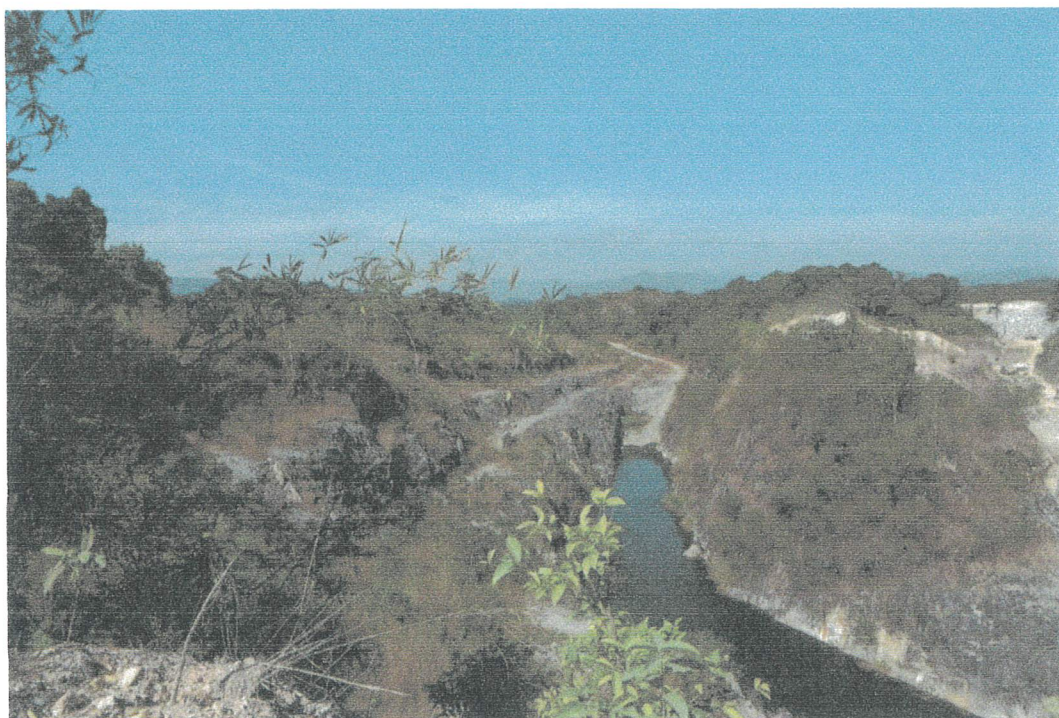
รูปที่ 13 น้ำขังบริเวณทิศตะวันตกภายในบ่อเหมือง รอการสูบออกไป

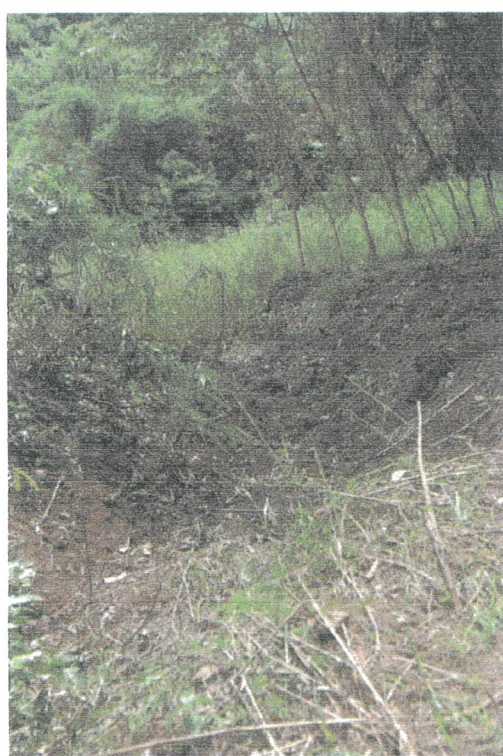
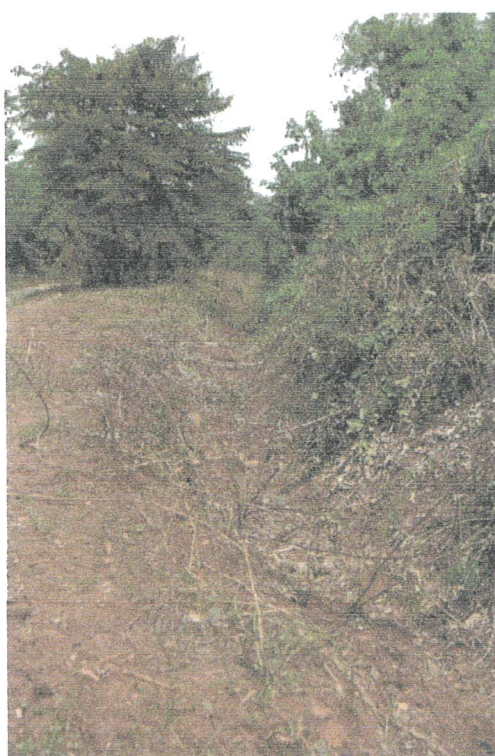
รูปที่ 14 - 15 ค้นดิน และคุระบายน้ำบริเวณหมดประทานบัตรที่ 5 - 6

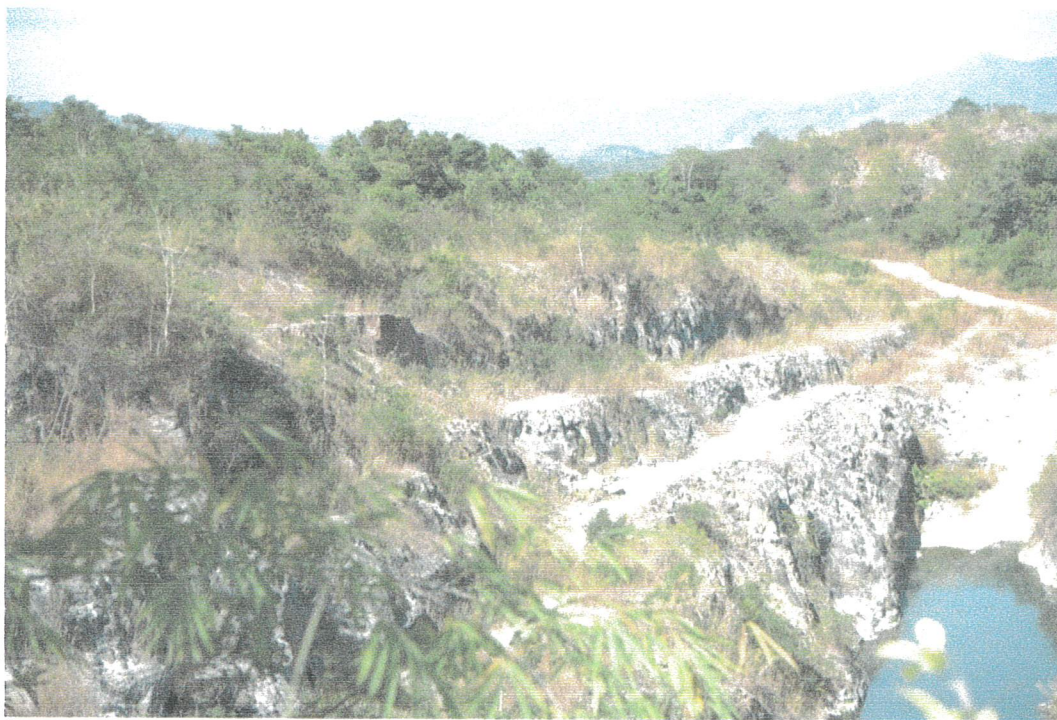
รูปที่ 16 เส้นทางลำเลียงมีความกว้าง และลาดชัน ที่ปลอดภัย รวมถึงเสถียรภาพของผนังบ่อ

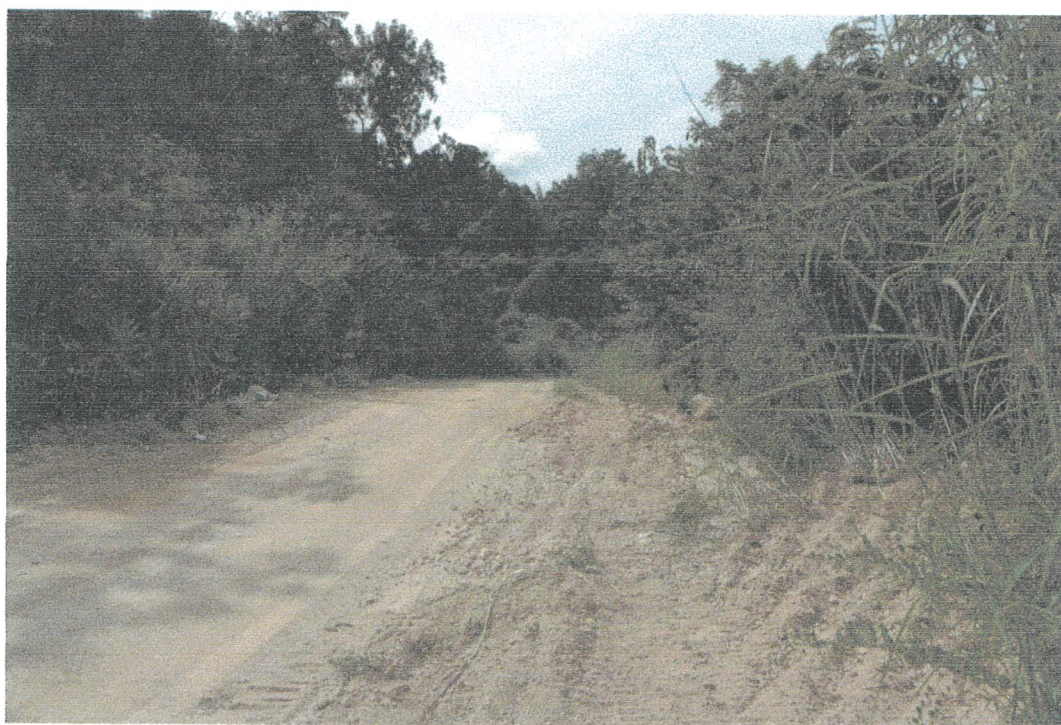
รูปที่ 17 เส้นทางลำเลียงบริเวณปากบ่อ ไม่มีหลุมบ่อ จนเป็นอันตรายหรืออุปสรรคกับการขนส่ง
